Omgevingsvergunningsaanvraag H Dominicus - Het Steiger aan 't Hang te Rotterdam

Verwijdering objecten van belang voor de godsdienstbeleving uit het interieur
ivm aan de eredienstonttrekking gevolgd door verkoop

omgevingsvergunningsaanvraag 2024121902679 / OMV.24.12.00291
15 september 2025

H Dominicus - Rotterdam RM 532240

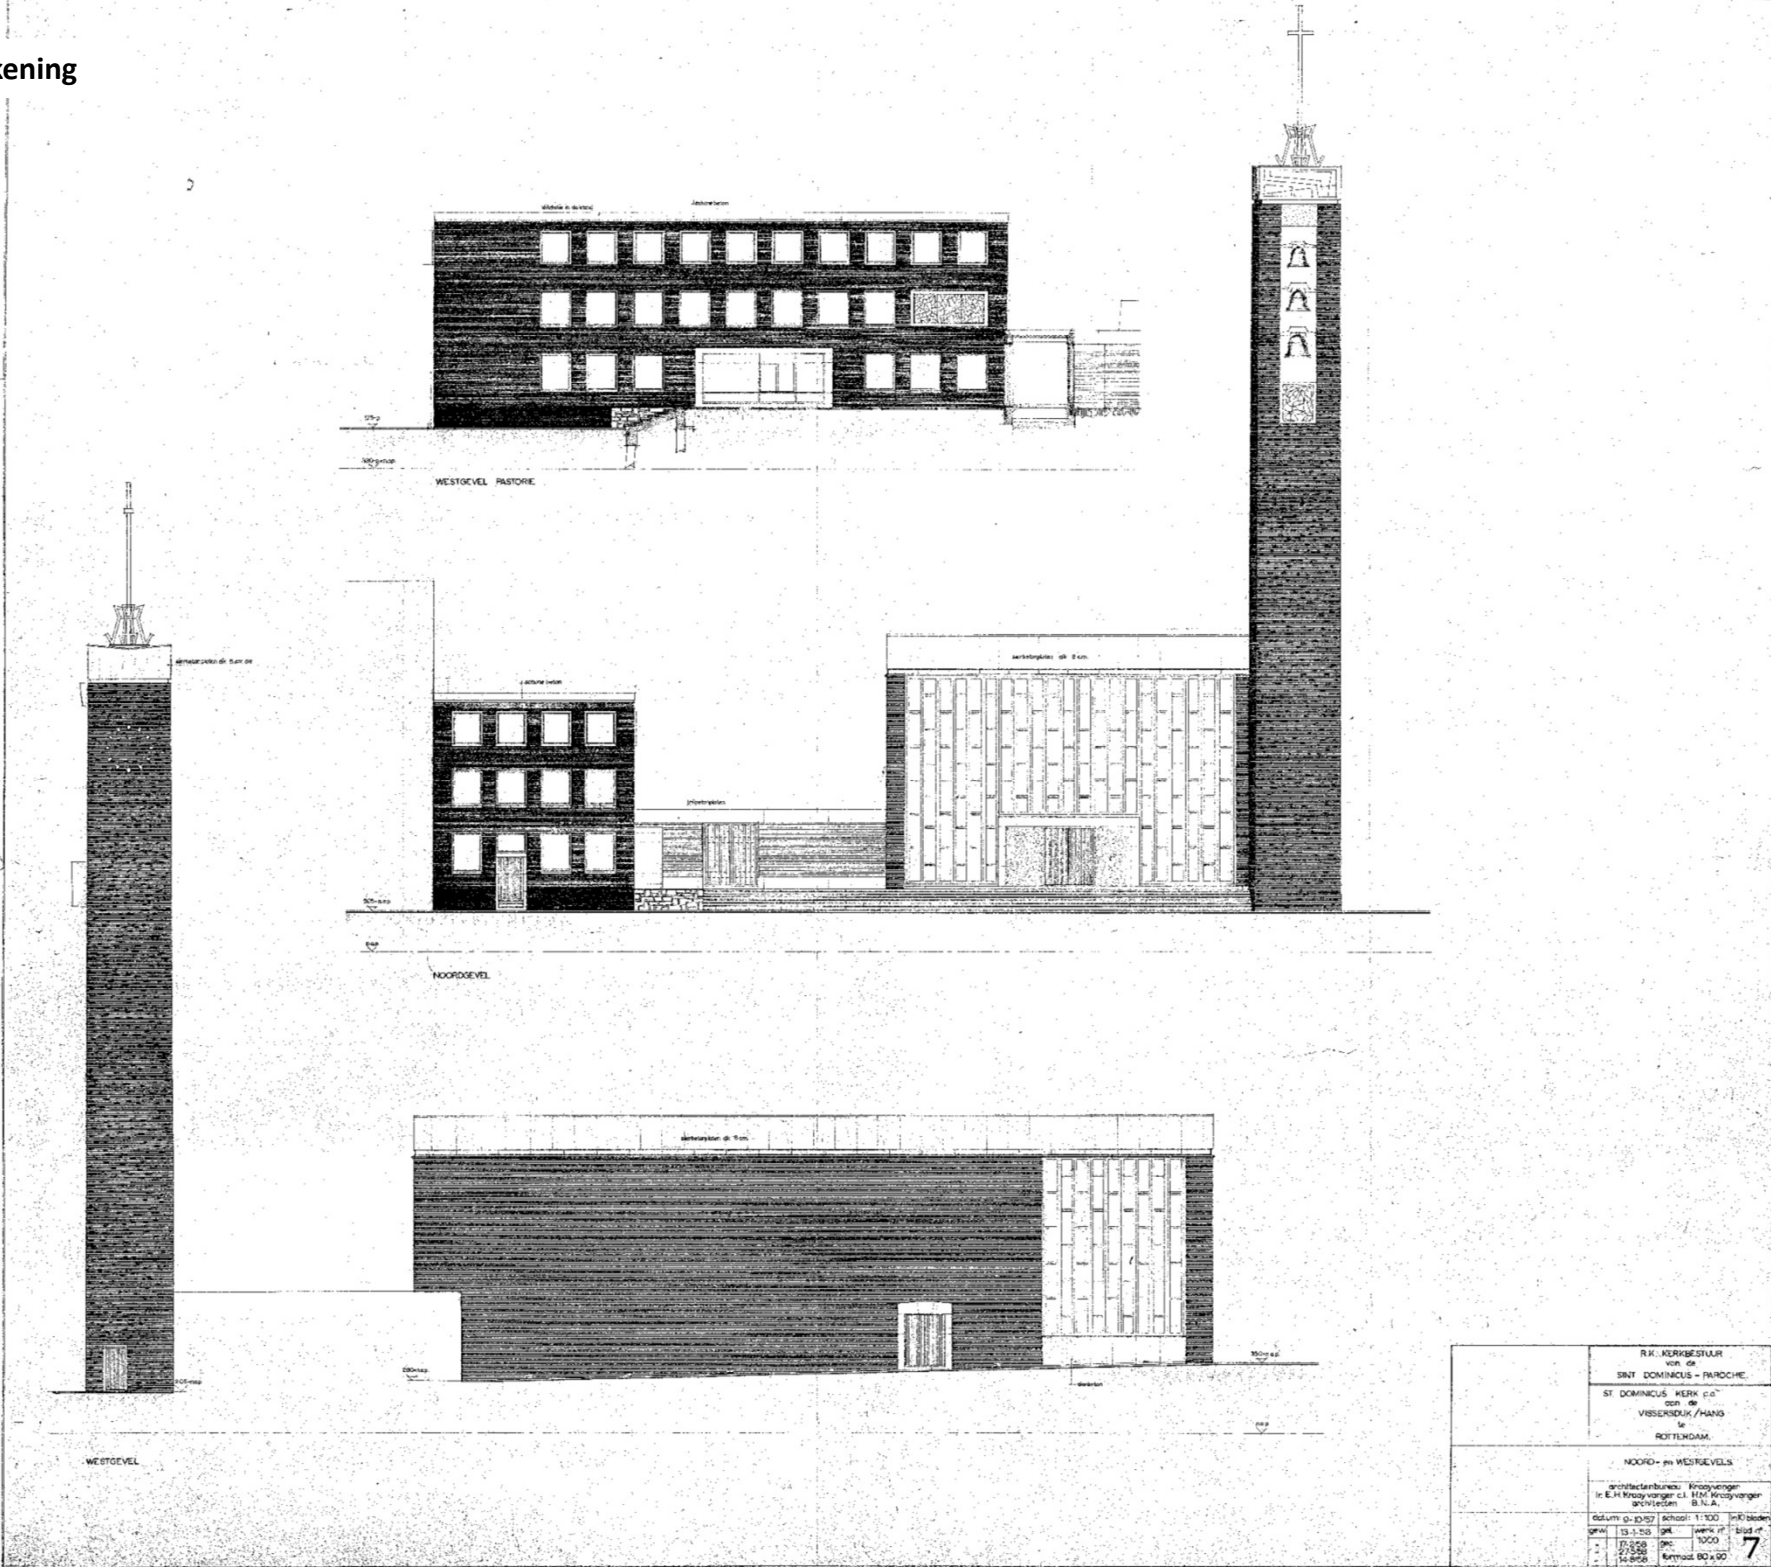
Gevels en doorsneden bouwtekening

R.K. KERKBESTUUR van de SINT DOMINICUS - PAROCHIE ST DOMINICUS KERK o.v. van de VRIJHEIDSLIJN/HANS te ROTTERDAM	
NOORD- en WESTGEVELS	
architectenbureau: Kruisbergen te B.V. Kruisbergen o.v. B.V. Kruisbergen architecten B.V.	
datum: 01-10-2023	schaal: 1:100
gwk: 13-1-2024	gwk: 1000
27-5-2024	27-5-2024
24-6-2024	24-6-2024

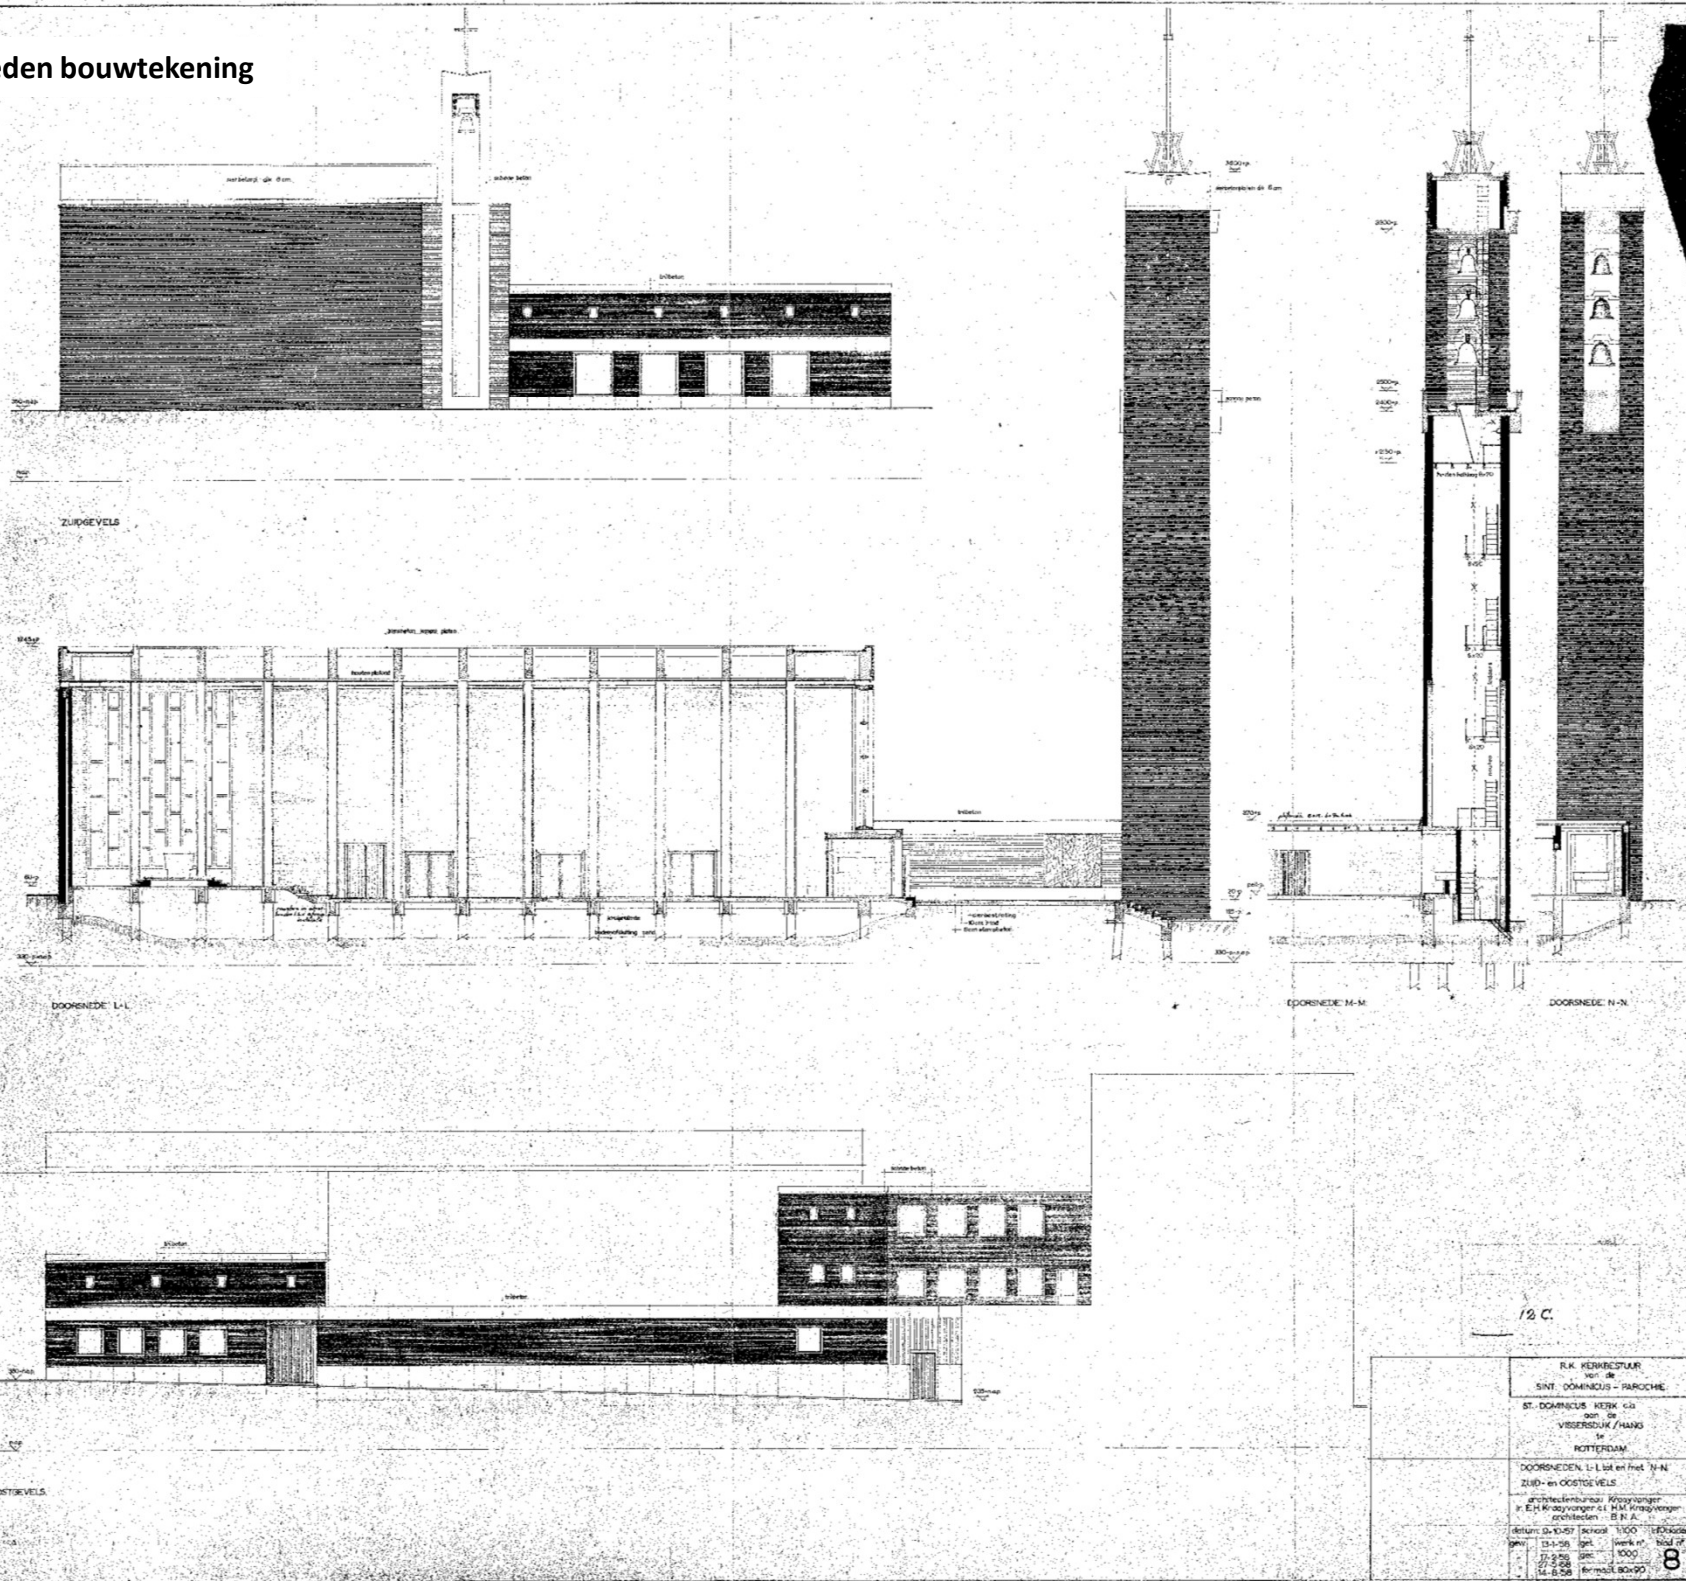
R.K. KERKSTRAAT van de SINT DOMINICUS - PAROCHIE ST. DOMINICUS KERK c/a aan de VISSENDIJK / HANDE te ROTTERDAM			
DOORSNEDEN: L-L en met N-N ZUID- en OOSTGEVELS			
architectenbureau: Rijkswaterstaat v. E.H. Rijkswaterstaat c/a M.A. Rijkswaterstaat architecten - B.N.A.			
datum: 01-10-57	schaal: 1:100	tekenaar: J. van der	tekst: J. van der
gev.: 13-1-58	get.: 1958	werk n°:	104 of
17-2-58	get.: 1958	tekenaar: J. van der	tekst: J. van der
14-8-58	get.: 1958	tekenaar: J. van der	tekst: J. van der

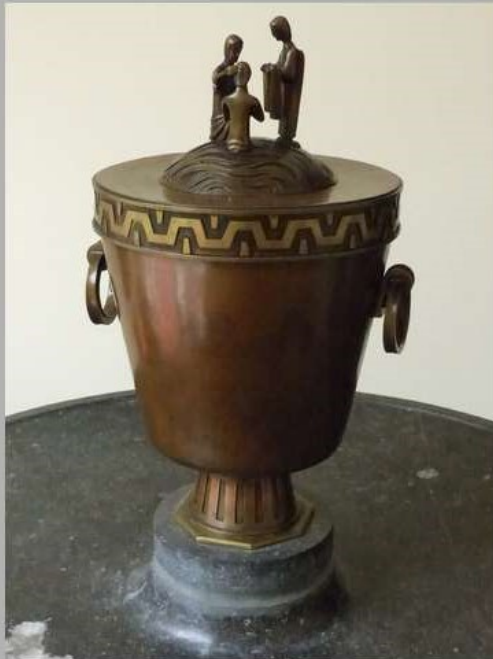
3734-1 Bronzen doopvont op marmeren voet

<i>Standplaats</i>	<i>Instelling</i>	Rotterdam, Dominicus
	<i>Inventarisatiedatum</i>	01-05-2024
	<i>Situering</i>	Doopkapel
	<i>Status</i>	aangetroffen
<i>Nummer</i>	3734-1	
<i>Objectnaam</i>	doopvonten	
<i>Aantal onderdelen</i>	1	
<i>Waardering</i>	kerncollectie	
<i>Titel</i>	Doopvont	
<i>Beschrijving</i>	Bronzen doopvont op marmeren voet. Korte ronde voet met verticale uitsparingen gemonteerd op een achzijdige plaat. Groot glad lichaam dat naar boven toe wijder wordt met aan zijkanten een dikke ring. Op de rand van het deksel een meanderende band. Vlakke bovenzijde met daarop een bolle vorm met golfpatroon waarop een beeldengroep die de doop van Christus in de Jordaan voorstelt.	
<i>Opmerkingen</i>	unieke verschijningsvorm van doopvont en speciaal in oeuvre van Jan Noyons.	
<i>Vervaardiging</i>	<i>Volledige Naam</i>	J.H.M. (Jan) Noyons
	<i>Rol</i>	Maker
<i>Plaats/land vervaardiging</i>	Utrecht	
<i>Datering</i>	<i>Vanaf</i>	1960

<i>Tot</i>	1960
	<i>Circa</i>	Nee
	<i>Datering</i>	1960
<i>Materiaal</i>	brons, marmer, koper, natuursteen	
<i>Afmetingenlabel</i>	doopvont natuursteen: h. ca. 97 cm, diam. vont 105 cm, b. en d. voet 33 cm; brons: h. 54 cm, b. voet 15 cm, b. 34 cm en 33 cm	
<i>Toestand</i>	goed	
	<i>Toelichting</i>	Vont zit beetje los
	<i>Datum</i>	01-05-2024
Advies MCC:	Object vanuit kunsthistorisch perspectief belangrijk en gemaakt door edelsmid Jan Noyons. Herbestemmen in een wederopbouwkerk. Eerst binnen het bisdom, daarna daarbuiten.

In de doopkapel nabij de ingang van de kerk bevindt zich het doopvont (3734-1 Bronzen doopvont op marmeren voet). Door het sacrament van de doop met water (begieting) wordt iemand opgenomen in de Kerk, treedt binnen in de geloofsgemeenschap, neemt deel aan het nieuwe leven van Christus: de kiem van het eeuwig leven. Het doopsel wordt het ‘bad van de wedergeboorte’ genoemd: ‘het oude is voorbij, het nieuwe is al gekomen’ (2 Kor. 5, 17). Het water in het doopvont is gewijd.

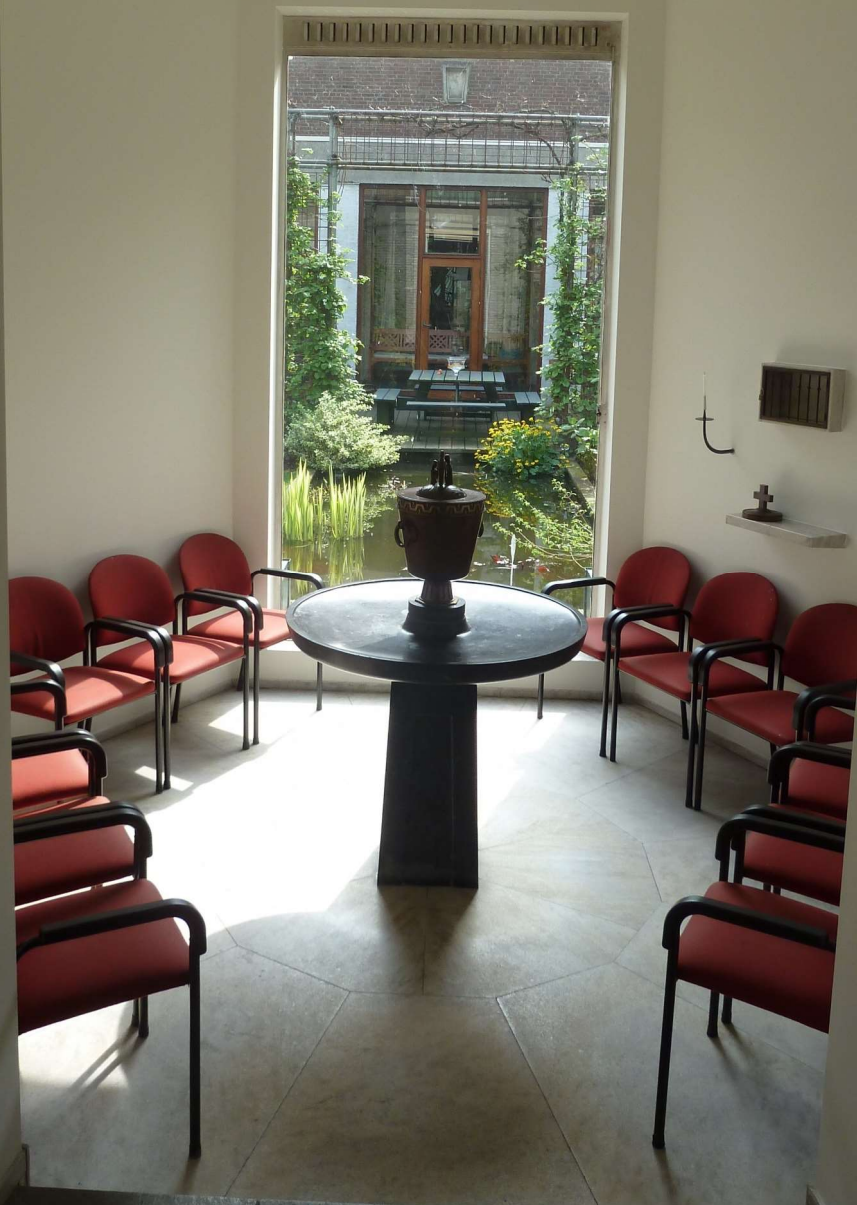
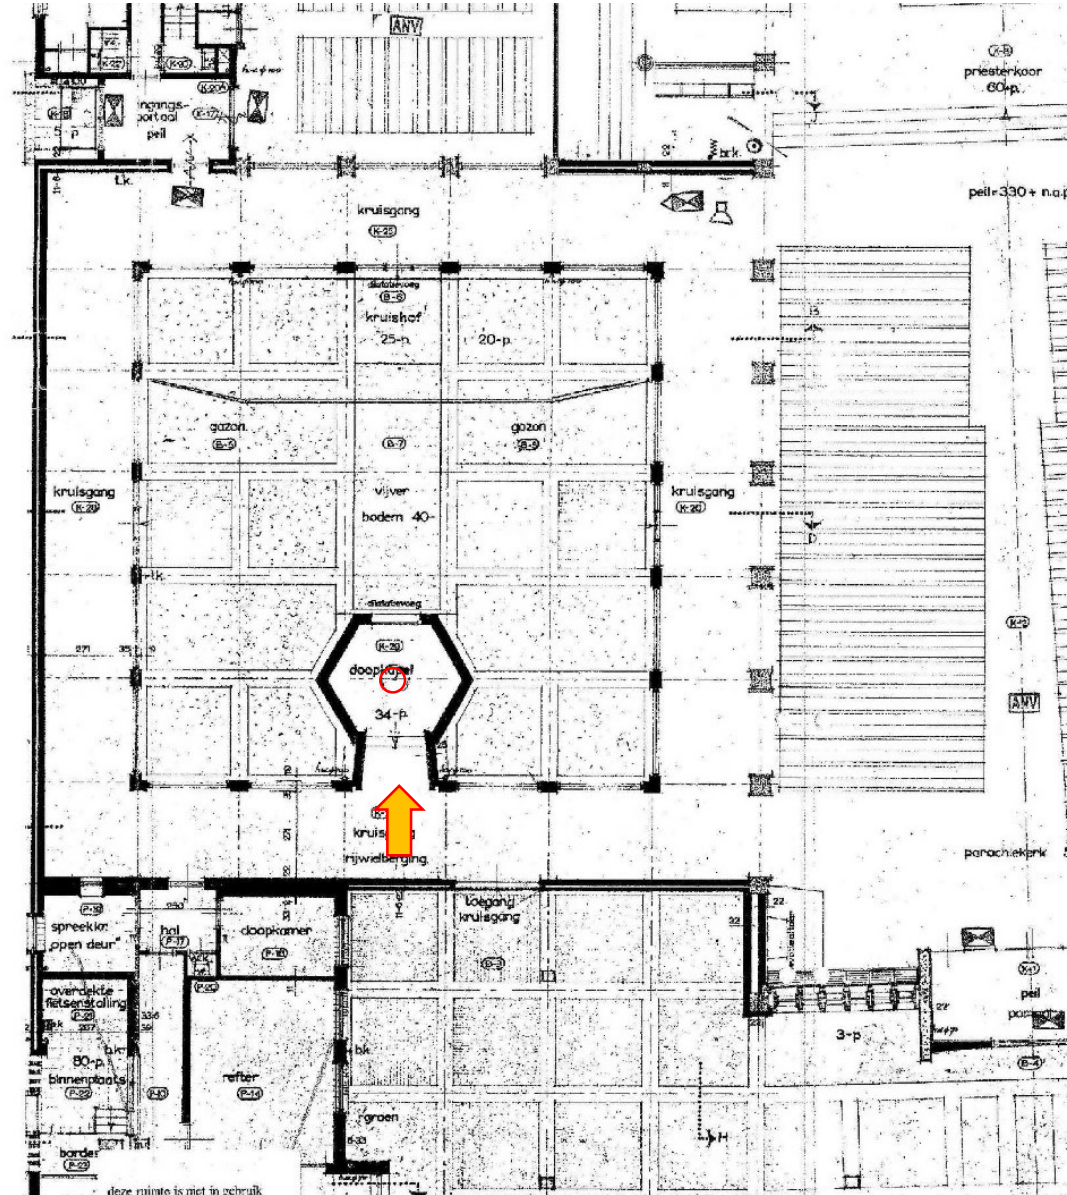
3734-1 Bronzen doopvont op marmeren voet

Indien braaksporen ontstaan bij verwijdering, dan wordt er als volgt gehandeld:

Mogelijke braaksporen ter plaatste van de vierkante voet worden ingevuld met restauratie mortel (i.o.m. restauratie schilder op cement-basis). Dit oppervlak wordt iets verdiept (2 mm) gemarmerd als omliggend werk, hierbij specifieke aandacht voor het gecentreerde legpatroon van het travertien.

I.v.m. glanzende afwerking van omliggend werk wordt er met 2 mm epoxy afgewerkt om een goede slijtlaag te maken.

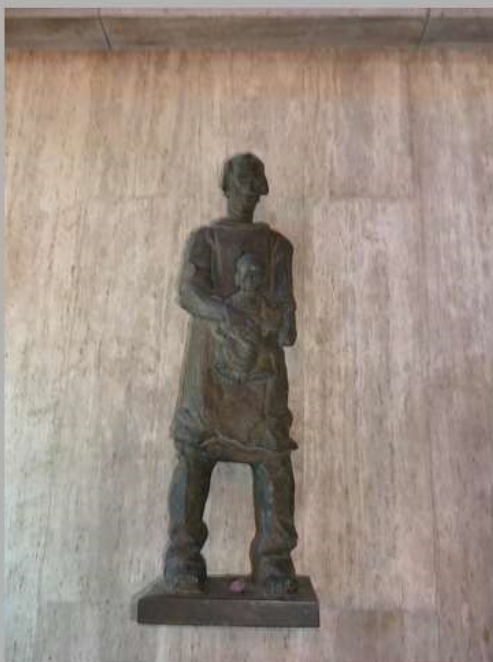
3734-4 Bronzen beeld - H. Jozef met Kind

Bronzen beeld.

Jozef ten voeten uit met het Kind Jezus in de handen, recht voor de borst.
Staand op rechthoekige voet

h. 99 cm, b. 32 cm, d. 24 cm (incl. sokkel)

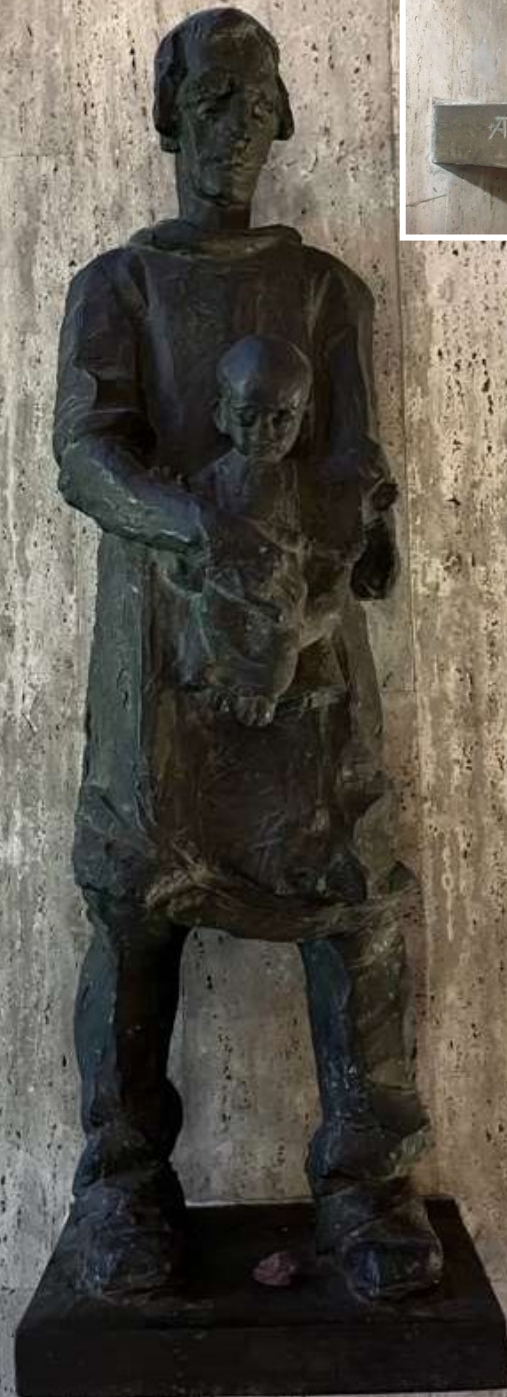
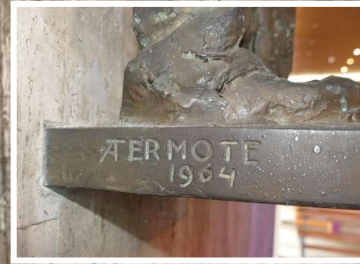
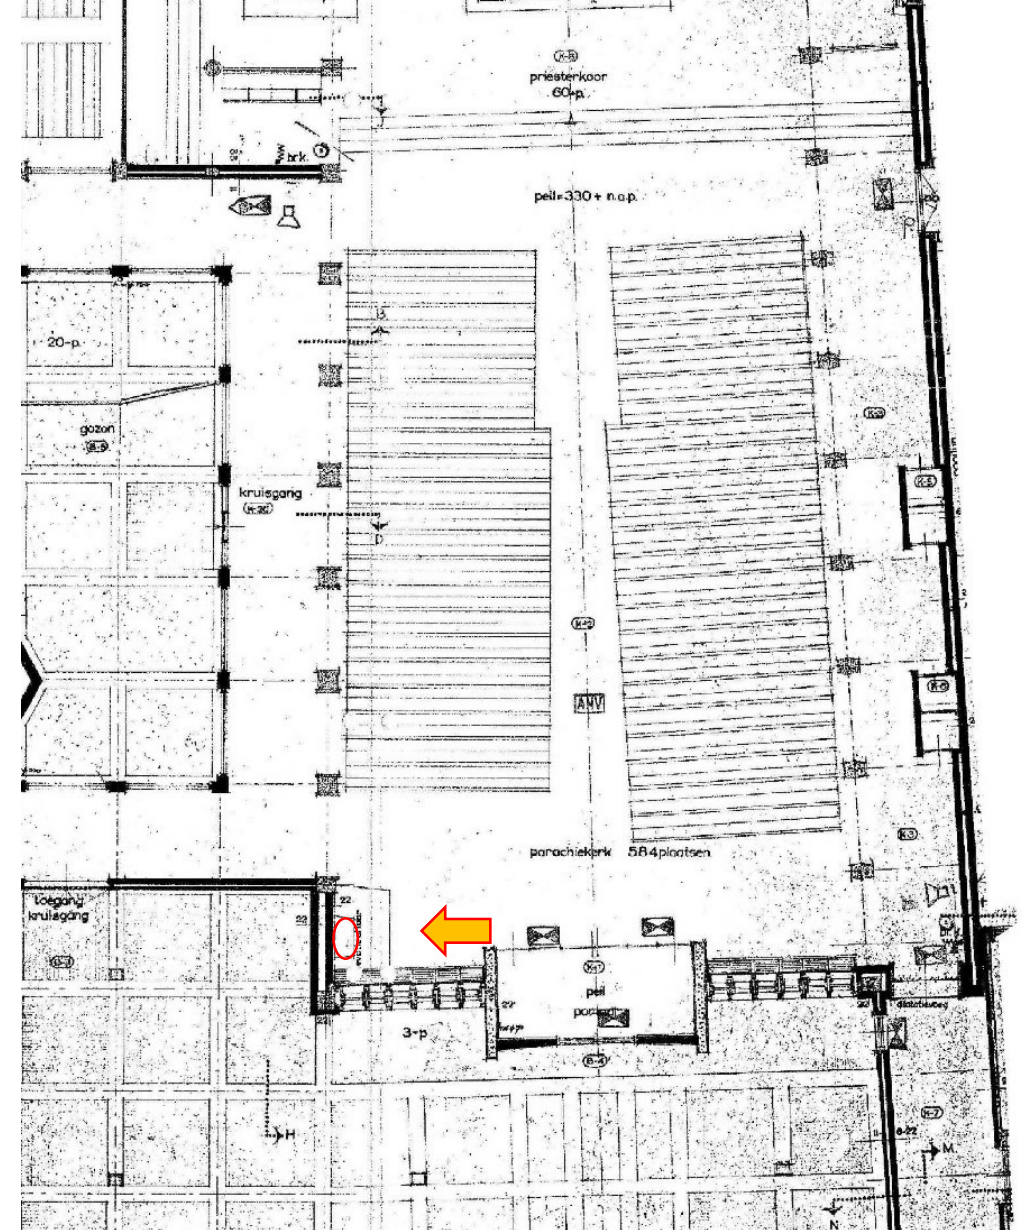
3734-4 Bronzen beeld - H. Jozef met Kind

Indien braaksporen ontstaan bij verwijdering, dan wordt er als volgt gehandeld:

Braaksporen aan de wand ter plaatse van de sokkel waar het beeld mee aan de wand bevestigd zit worden ingevuld met restauratie mortel (i.o.m. restauratie schilder op cementbasis). Dit oppervlak wordt gemarmerd als omliggend werk. I.v.m. matte afwerking van omliggend werk wordt er met vernis afgewerkt.

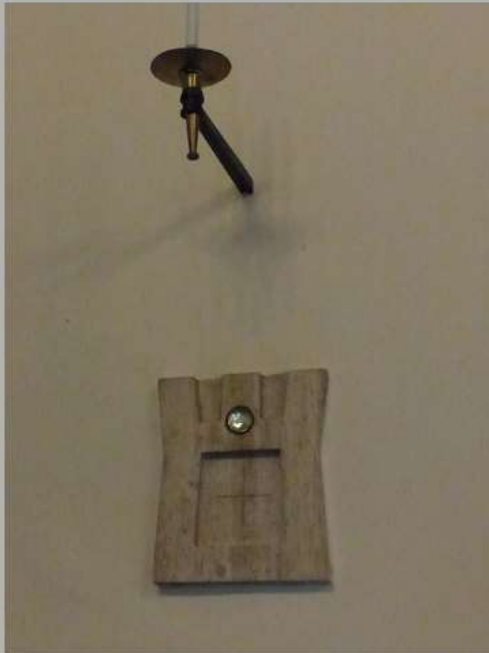
3734-26 Wijdingskruis (12x) en apostellicht (12x)

<i>Standplaats</i>	<i>Instelling</i>	Rotterdam, Dominicus
	<i>Inventarisatiedatum</i>	01-05-2024
	<i>Situering</i>	dagkapel (2x), kerk (10x)
	<i>Status</i>	aangetroffen
<i>Nummer</i>	3734-26	
<i>Objectnaam</i>	wijdingskruisen, apostelkandelaars	
<i>Aantal onderdelen</i>	24	
<i>Waardering</i>	kerncollectie	
<i>Titel</i>	Wijdingskruis (12x) en apostelkandelaar (12x)	
<i>Beschrijving</i>	<p>Wijdingskruis van travertien met glassteen.</p> <p>Steen in de vorm van toren met drie kantelen. Gezoet oppervlak, en verdiepte, gebouchardeerde spiegel. Onder de middelste kanteel een rond glassteentje (in steeds een andere kleur). In de spiegel het kruisje en onder de spiegel de naam van de apostel gegraveerd.</p> <p>Apostelkandelaar met lange smeedijzeren arm en koperen toortsachtige stam met schijfvormige vetvanger en kaarsenpin.</p>	
<i>Datering</i>	<i>Vanaf</i>	1960
	<i>Tot</i>	1960
	<i>Circa</i>	Nee
	<i>Datering</i>	1960

<i>Materiaal</i>	Travertien, glassteen, smeedijzer, koper	
<i>Afmetingenlabel</i>	wijdingsteen (12x): h. 23,5 cm, b. 20 cm, d. 2,5 cm; apostelkandelaar (12x): h. 11 cm, diam. vetv. 9 cm, d. 27 cm	
<i>Toestand</i>	goed	
	<i>Datum</i>	01-05-2024

In het kerkgebouw bevinden zich in de wanden 12 wijdingskruisjes (3734-26 Wijdingskruis (12x)). Een wijdingskruis, ook bekend als een apostelkruis of consecratiekruis, is een liturgisch teken in de Rooms Katholieke Kerk dat de plek markeert waar de bisschop met chrisma (olie) een kerkgebouw heeft gezegend of gewijd. Er worden twaalf wijdingskruisen aangebracht, die de twaalf apostelen symboliseren. Deze kruisen dienen als een permanent teken van de wijding en zegen van de kerkruimte, die daardoor geheiligt wordt voor de eredienst. Na onttrekking aan de eredienst dienen de wijdingskruisjes verwijderd te worden, omdat het kerkgebouw niet langer een gewijde sacrale ruimte is.

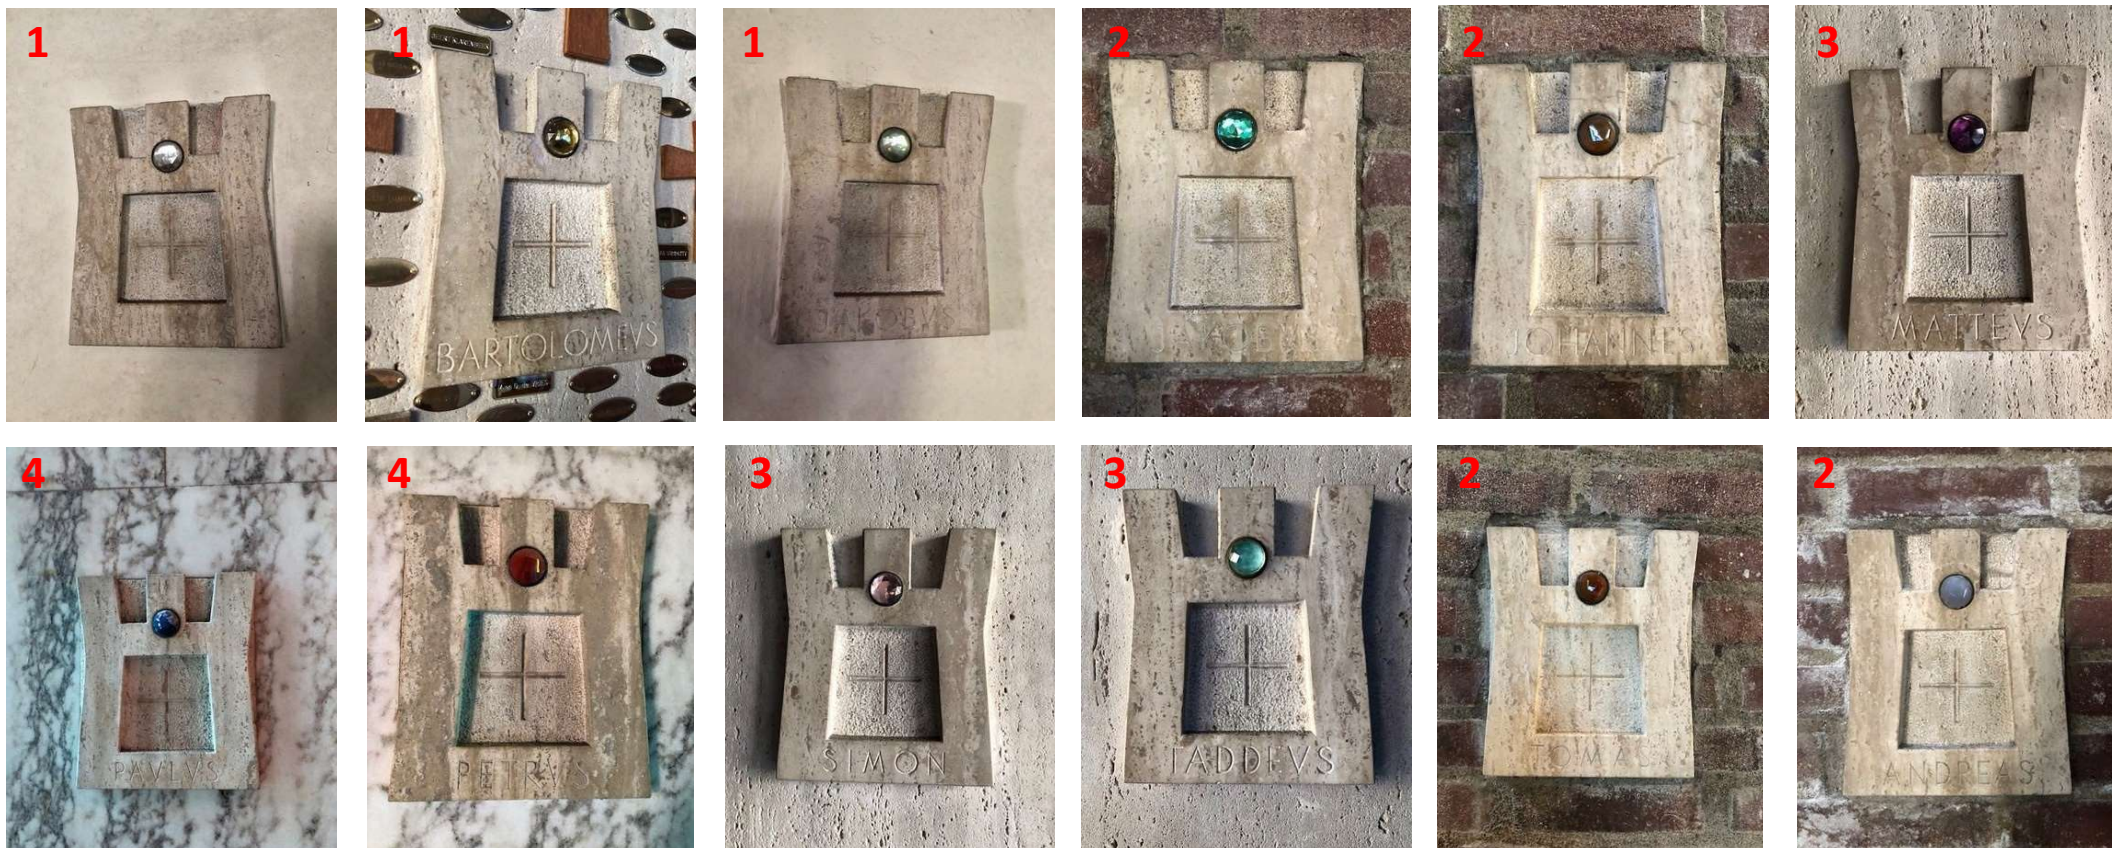
3734-26 Wijdingskruis (12x)

De wijdingskruisjes bevinden zich op 4 verschillende ondergronden. Indien braaksporen ontstaan bij verwijdering, dan wordt er als volgt gehandeld:

1. **Stucwand** Wand wordt met kalkhoudende mortel aangeheeld en glad gemaakt als omliggend werk. Sporen worden daarna op kleur gebracht als omliggend werk.
2. **Schoon metselwerk** Wand wordt ingeboet met steen en voeg van gelijke maat, kleur en structuur
3. **Travertin** Wand wordt ingevuld met restauratie mortel (iom restauratie schilder op cementbasis). Dit oppervlak wordt gemarmerd als omliggend werk. Ivm matte afwerking van omliggend werk wordt er met vernis afgewerkt.
4. **Marmer** Wand wordt ingevuld met restauratie mortel (iom restauratie schilder op cementbasis). Omliggend werk zal met een glanzende vernis worden afgewerkt omdat het omliggend werk een glanzende afwerking heeft.

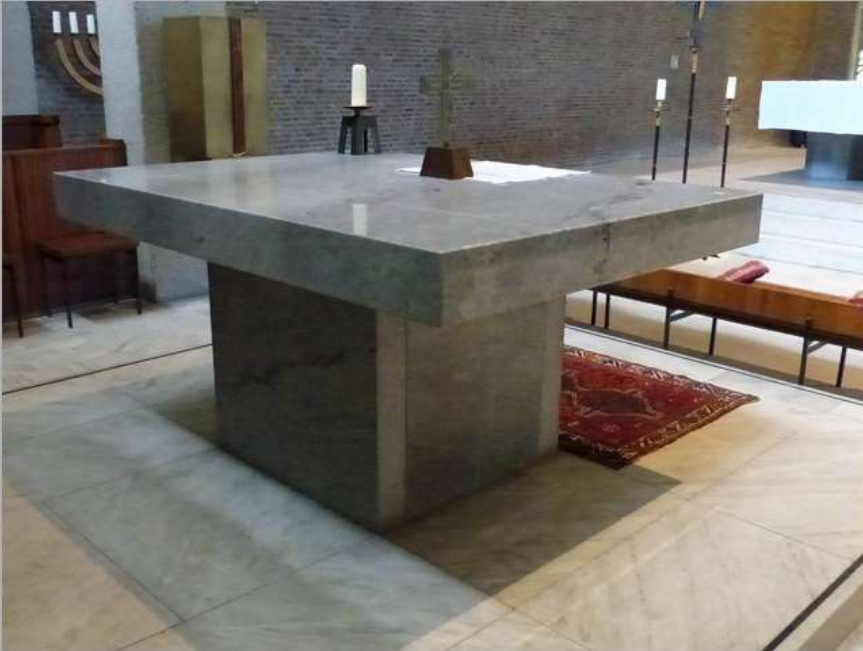
<i>Standplaats</i>	<i>Instelling</i>	Rotterdam, Dominicus
	<i>Inventarisatiedatum</i>	01-05-2024
	<i>Situering</i>	oostzijde priesterkoor
	<i>Status</i>	aangetroffen
<i>Nummer</i>	3734-66	
<i>Objectnaam</i>	zijaltaren	
<i>Aantal onderdelen</i>	1	
<i>Titel</i>	Zijaltaar	
<i>Beschrijving</i>	Grijs marmeren altaar op blokvormige voet. Dik tafelblad met zwart marmeren altaarsteen, met vijf kruisje ingesneden en een witmarmeren plaatje voor reliekhouders	
<i>Opmerkingen</i>	het altaar wordt geflankeerd door tweemaal een koorgestoelte. Het zal hier gaan om een altaar dat van oorsprong ten dienste stond van de diensten en het officie van de Dominicanen.	
<i>Datering</i>	<i>Vanaf</i>	1990
	<i>Tot</i>	1990
	<i>Circa</i>	Ja
	<i>Datering</i>	1990 (circa)
<i>Materiaal</i>	marmer	
<i>Afmetingenlabel</i>	h. 100 cm, b. 151 cm, d. 200 cm	
<i>Toestand</i>	goed	
	<i>Datum</i>	01-05-2024

Indien braaksporen ontstaan bij verwijdering, dan wordt er als volgt gehandeld:

Mogelijke braaksporen ter plaatste van de vierkante voet worden ingevuld met restauratie mortel (i.o.m. restauratie schilder op cementbasis). Dit oppervlak wordt iets verdiept (2 mm) gemarmerd als omliggend werk, hierbij specifieke aandacht voor verspringend legpatroon. I.v.m. glanzende afwerking van omliggend werk wordt er met 2 mm epoxy afgewerkt om een goede slijtlaag te maken.

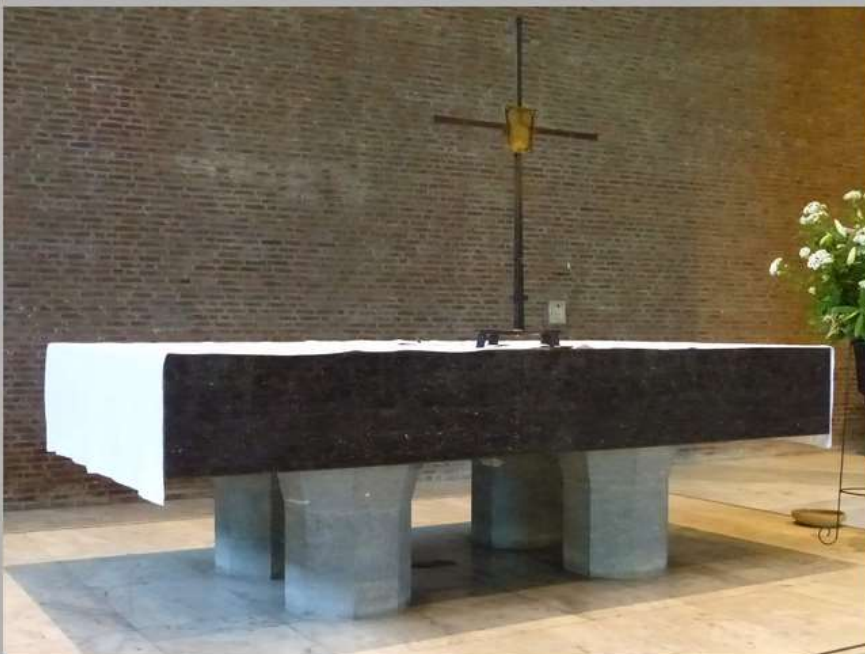
<i>Standplaats</i>	<i>Instelling</i>	Rotterdam, Dominicus
	<i>Inventarisatiedatum</i>	01-05-2024
	<i>Situering</i>	priesterkoor
	<i>Status</i>	aangetroffen
<i>Nummer</i>	3734-80	
<i>Objectnaam</i>	altaren, celebratiealtaren	
<i>Aantal onderdelen</i>	1	
<i>Titel</i>	Celebratiealtaar	
<i>Beschrijving</i>	Robuust altaar met betonnen poten en hardstenen blad. Tweemaal twee kolomachtige poten met achzijdige opzet. De poten dragen het forse rechthoekige blad met een breed overstek. Het altaarblad is voorzien van verzonken kruisjes en heeft een altaarsteen van hetzelfde materiaal als het altaar.	
<i>Datering</i>	<i>Vanaf</i>	1959
	<i>Tot</i>	1959
	<i>Circa</i>	Nee
	<i>Datering</i>	1959
<i>Materiaal</i>	hardsteen, beton	
<i>Afmetingenlabel</i>	h. 100 cm, b. 305 cm, d. 170 cm	
<i>Toestand</i>	goed	
	<i>Datum</i>	01-05-2024

Mogelijke braaksporen ter plaatste van de vier achtkantige voeten worden ingevuld met restauratie mortel (i.o.m. restauratie schilder op cementbasis). Dit oppervlak wordt iets verdiept (2 mm) gemarmerd als omliggend werk.

I.v.m. glanzende afwerking van omliggend werk wordt er met 2 mm epoxy afgewerkt om een goede slijtlaag te maken.

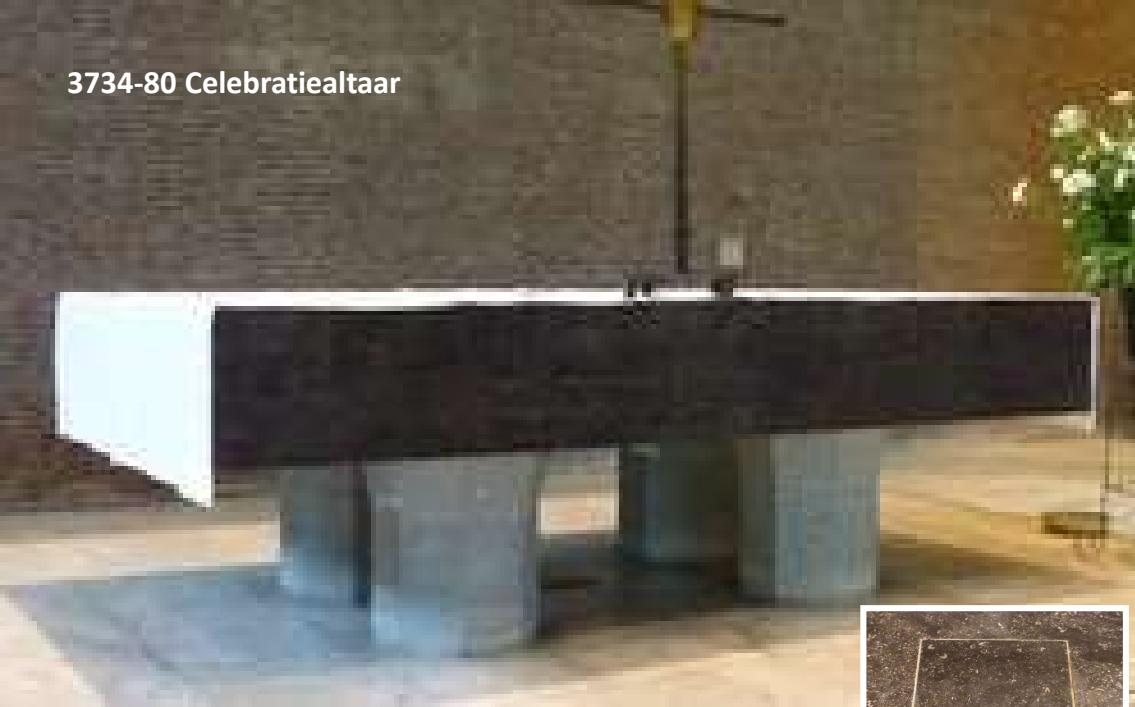
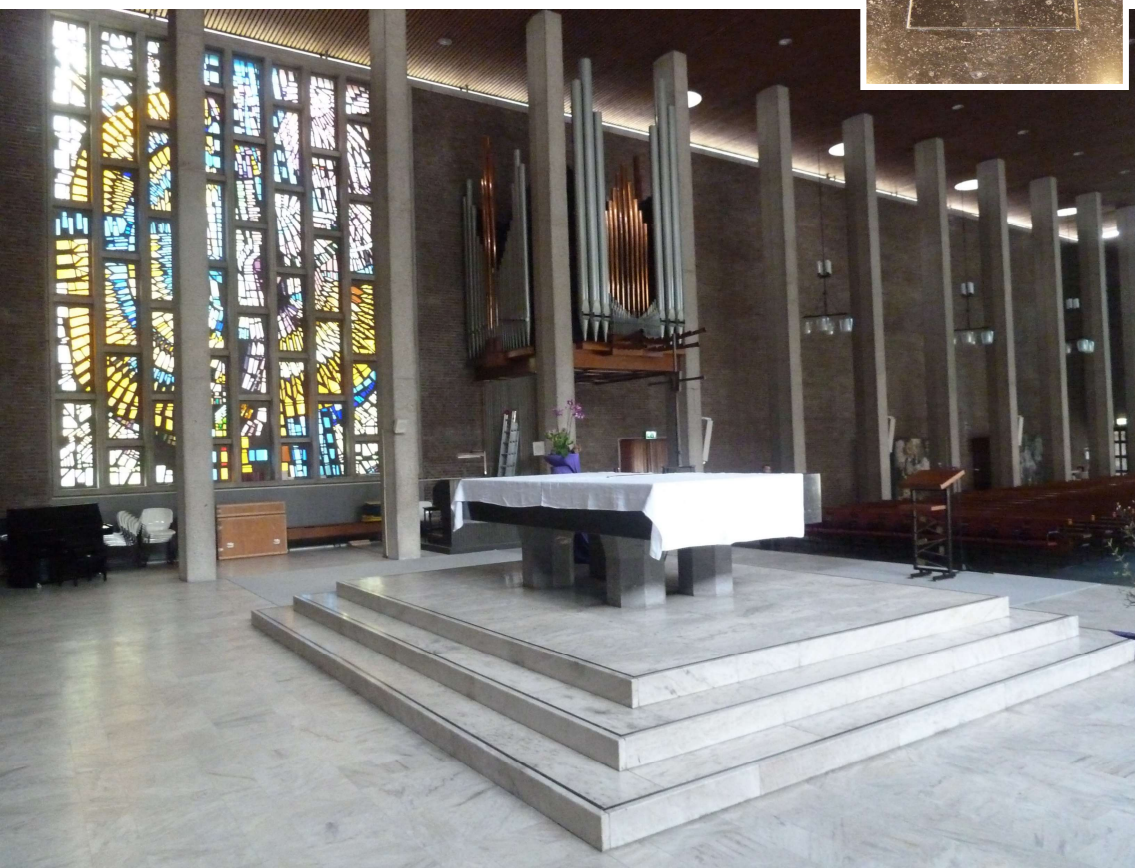
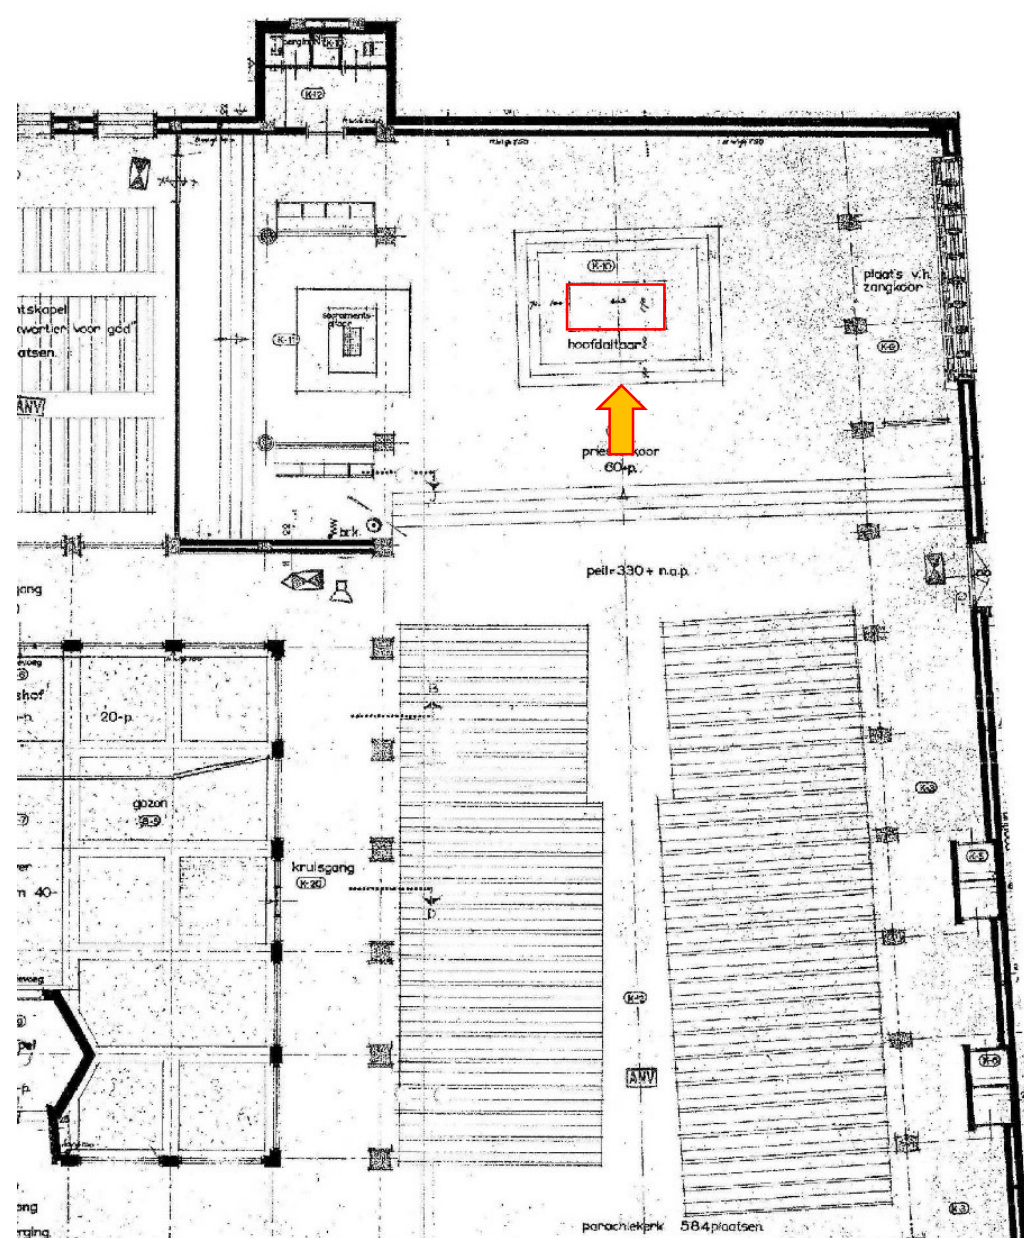
3734-80 Celebratiealtaar

Indien braaksporen ontstaan bij verwijdering, dan wordt er als volgt gehandeld:

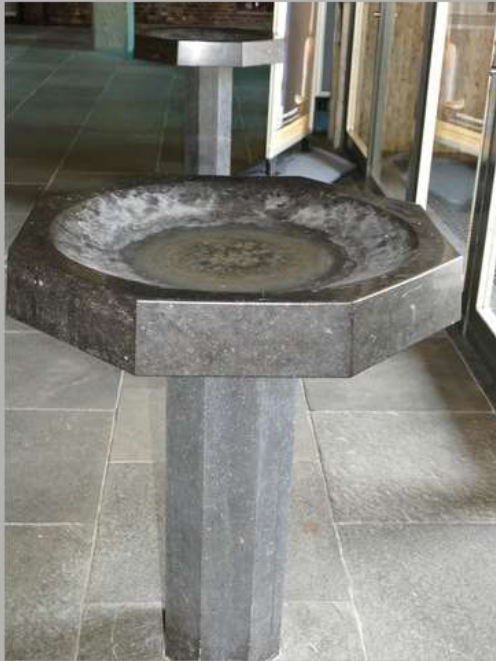
<i>Standplaats</i>	<i>Instelling</i>	Rotterdam, Dominicus
	<i>Inventarisatiedatum</i>	01-05-2024
	<i>Situering</i>	bij hoofdingang
	<i>Status</i>	aangetroffen
<i>Nummer</i>	3734-84	
<i>Objectnaam</i>	wijwaterbekkens, wijwaterbakjes	
<i>Aantal onderdelen</i>	2	
<i>Titel</i>	Wijwaterbekken (2x)	
<i>Beschrijving</i>	Hardstenen wijwaterbekken. Twee vrijstaande hardstenen wijwaterbekkens op een achthoekige stam en met een dito bekken.	
<i>Datering</i>	<i>Vanaf</i>	1960
	<i>Tot</i>	1960
	<i>Circa</i>	Nee
	<i>Datering</i>	1960
<i>Materiaal</i>	hardsteen	
<i>Afmetingenlabel</i>	h. 89 cm, b. 70 cm, d. 70 cm, diam. voet 23 cm	
<i>Toestand</i>	goed	
	<i>Toelichting</i>	Kalkaanslag door wijwater
	<i>Datum</i>	01-05-2024

Indien braaksporen ontstaan bij verwijdering, dan wordt er als volgt gehandeld:

Mogelijke braaksporen ter plaatste van de achtkantige voeten worden ingevuld met restauratie mortel (i.o.m. restauratie schilder op cementbasis). Dit oppervlak wordt iets verdiept gemarmerd als omliggend werk. I.v.m. matte afwerking van de vloer wordt er met enkele lagen vernis afgewerkt. Het vernissen zal in het MJOP opgenomen moeten worden om slijtage van de gemarmerde laag te voorkomen.
