Omgevingsvergunningsaanvraag H Dominicus - Het Steiger aan 't Hang te Rotterdam

Verwijdering objecten van belang voor de godsdienstbeleving uit het interieur
ivm aan de eredienstonttrekking gevolgd door verkoop

omgevingsvergunningsaanvraag 2024121902679 / OMV.24.12.00291
15 september 2025

H Dominicus - Rotterdam RM 532240

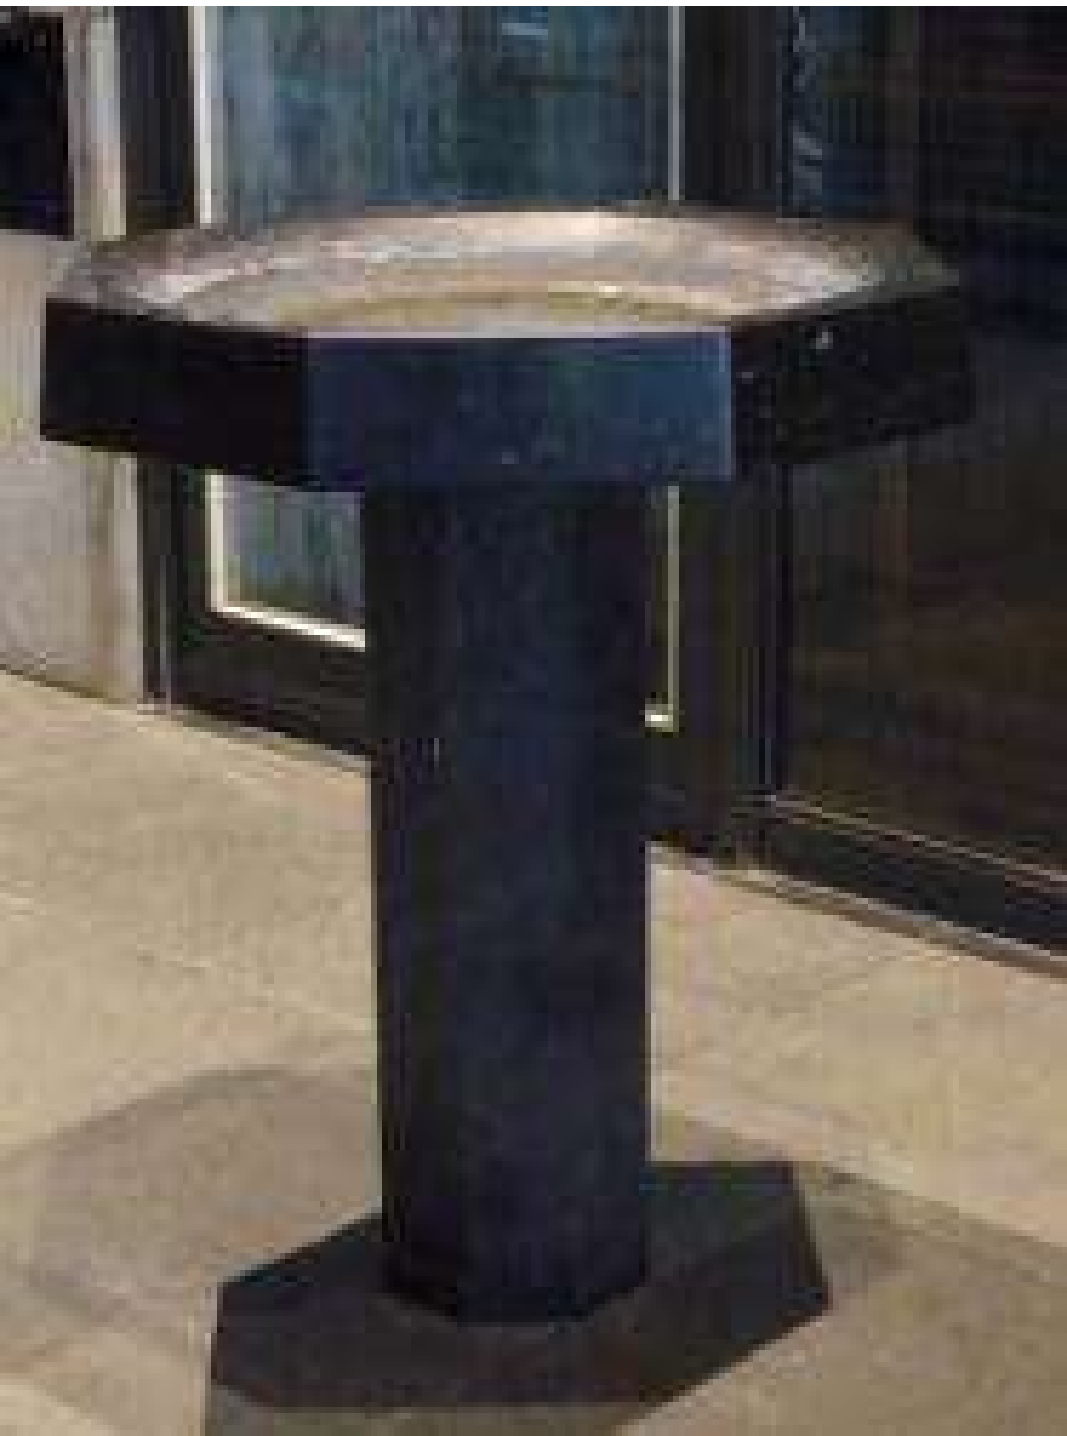
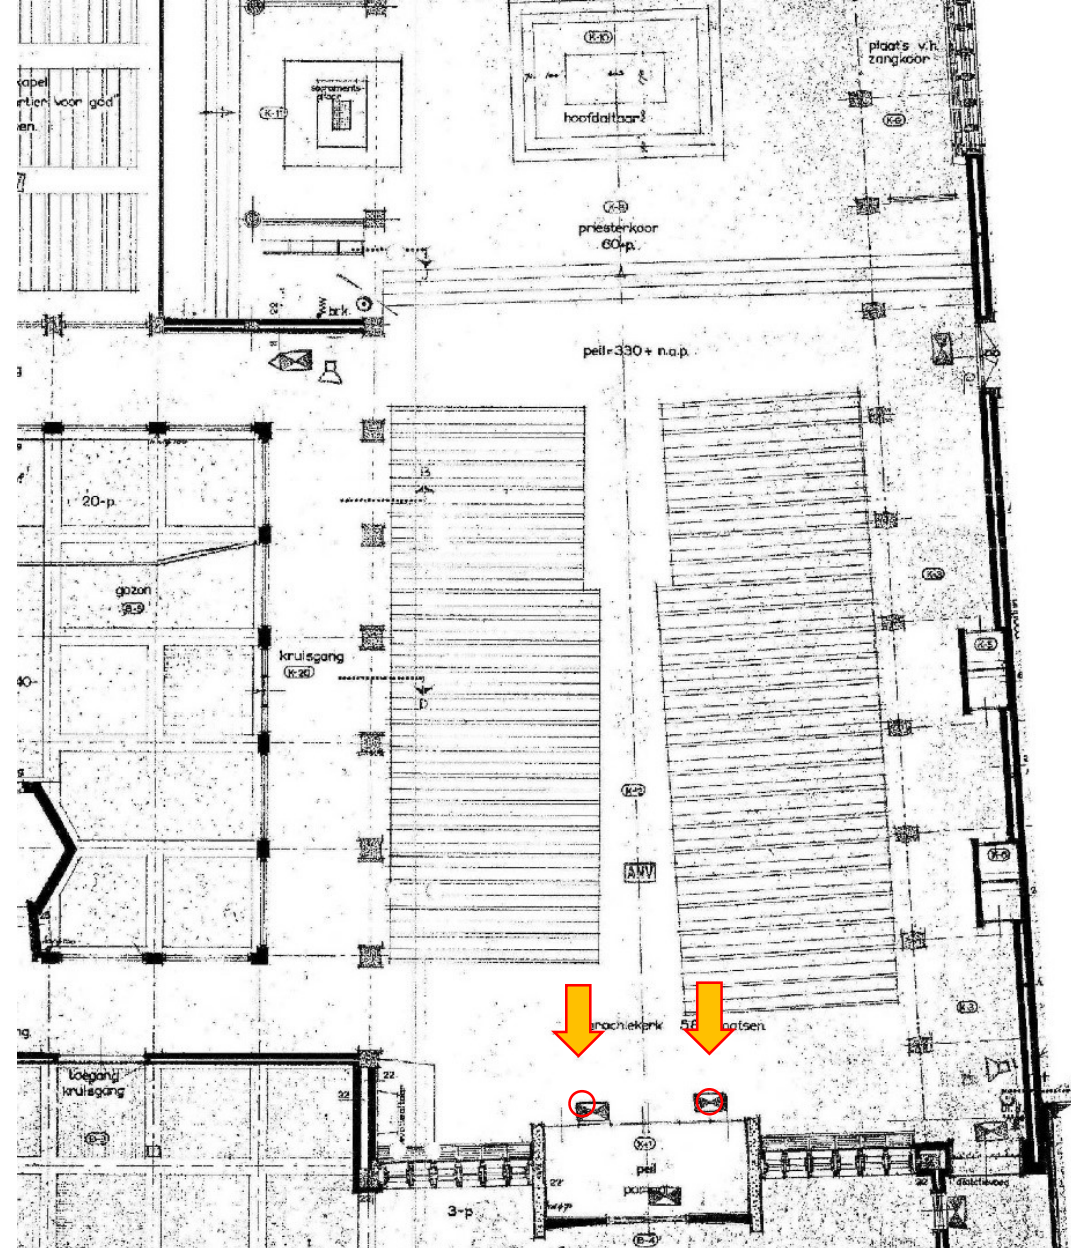
3734-84 Wijwaterbekken (2x)

Indien braaksporen ontstaan bij verwijdering, dan wordt er als volgt gehandeld:

Mogelijke braaksporen ter plaatste van de achtkantige voeten worden ingevuld met restauratie mortel (i.o.m. restauratie schilder op cementbasis). Dit oppervlak wordt iets verdiept gemarmerd als omliggend werk. I.v.m. matte afwerking van de vloer wordt er met enkele lagen vernis afgewerkt. Het vernissen zal in het MJOP opgenomen moeten worden om slijtage van de gemarmerde laag te voorkomen.

In de kerk staan bij de ingang twee wijwaterbekken (3734-84 Wijwaterbekken (2x)). Bij binnenkomst in het kerkgebouw kunnen gedoopte parochianen hun hand dopen in het water en een kruisteken maken ter herinnering aan het doopsel dat ze eens ontvangen hebben. Het water in deze bekkens is gewijd.

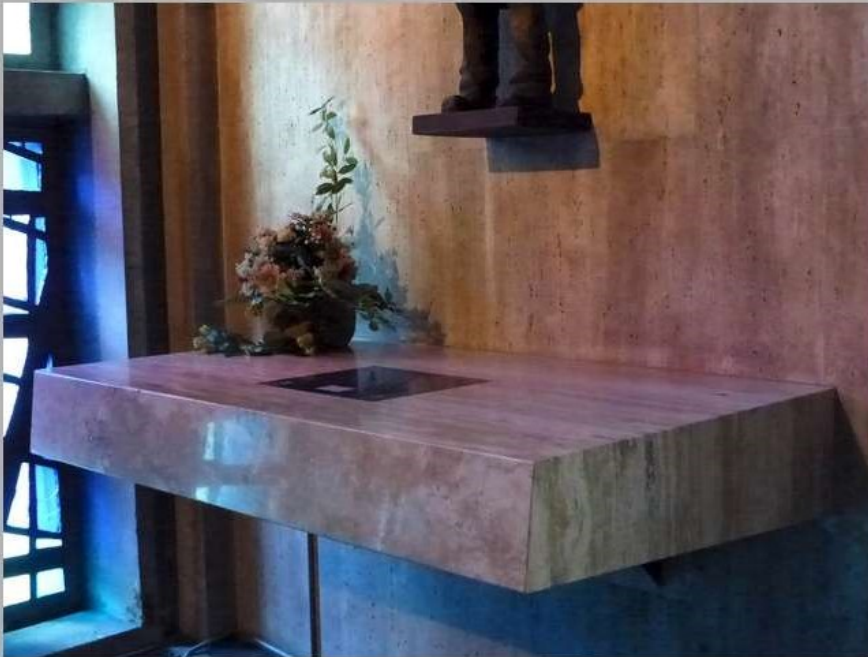
<i>Standplaats</i>	<i>Instelling</i>	Rotterdam, Dominicus
	<i>Inventarisatiedatum</i>	01-05-2024
	<i>Situering</i>	Jozefaltaar
	<i>Status</i>	aangetroffen
<i>Nummer</i>	3734-88	
<i>Objectnaam</i>	altaren, zijaltaren	
<i>Aantal onderdelen</i>	1	
<i>Titel</i>	Zijaltaar	
<i>Beschrijving</i>	Het altaar bestaat uit een in de wand vastgezet travertijnen blad met een taps toelopende onderzijde. Vooraan in het blad een hardstenen altaarsteen met sepulchrum en vijf verzonken liggende kruisjes. Steen en blad hebben een gepolijste afwerking.	
<i>Opmerkingen</i>	zie voor Jozefbeeld van A.P. Termote (inv. nr. 3734-4)	
<i>Datering</i>	<i>Vanaf</i>	1960
	<i>Tot</i>	1960
	<i>Circa</i>	Nee
	<i>Datering</i>	1960
<i>Materiaal</i>	hardsteen, Travertin	
<i>Afmetingenlabel</i>	h. 25 cm, b. 150 cm, d. 88 cm	
<i>Toestand</i>	goed	
	<i>Datum</i>	01-05-2024

Dit oppervlak wordt gemarmerd als omliggend werk.

I.v.m. matte afwerking van de wand wordt er met vernis afgewerkt.

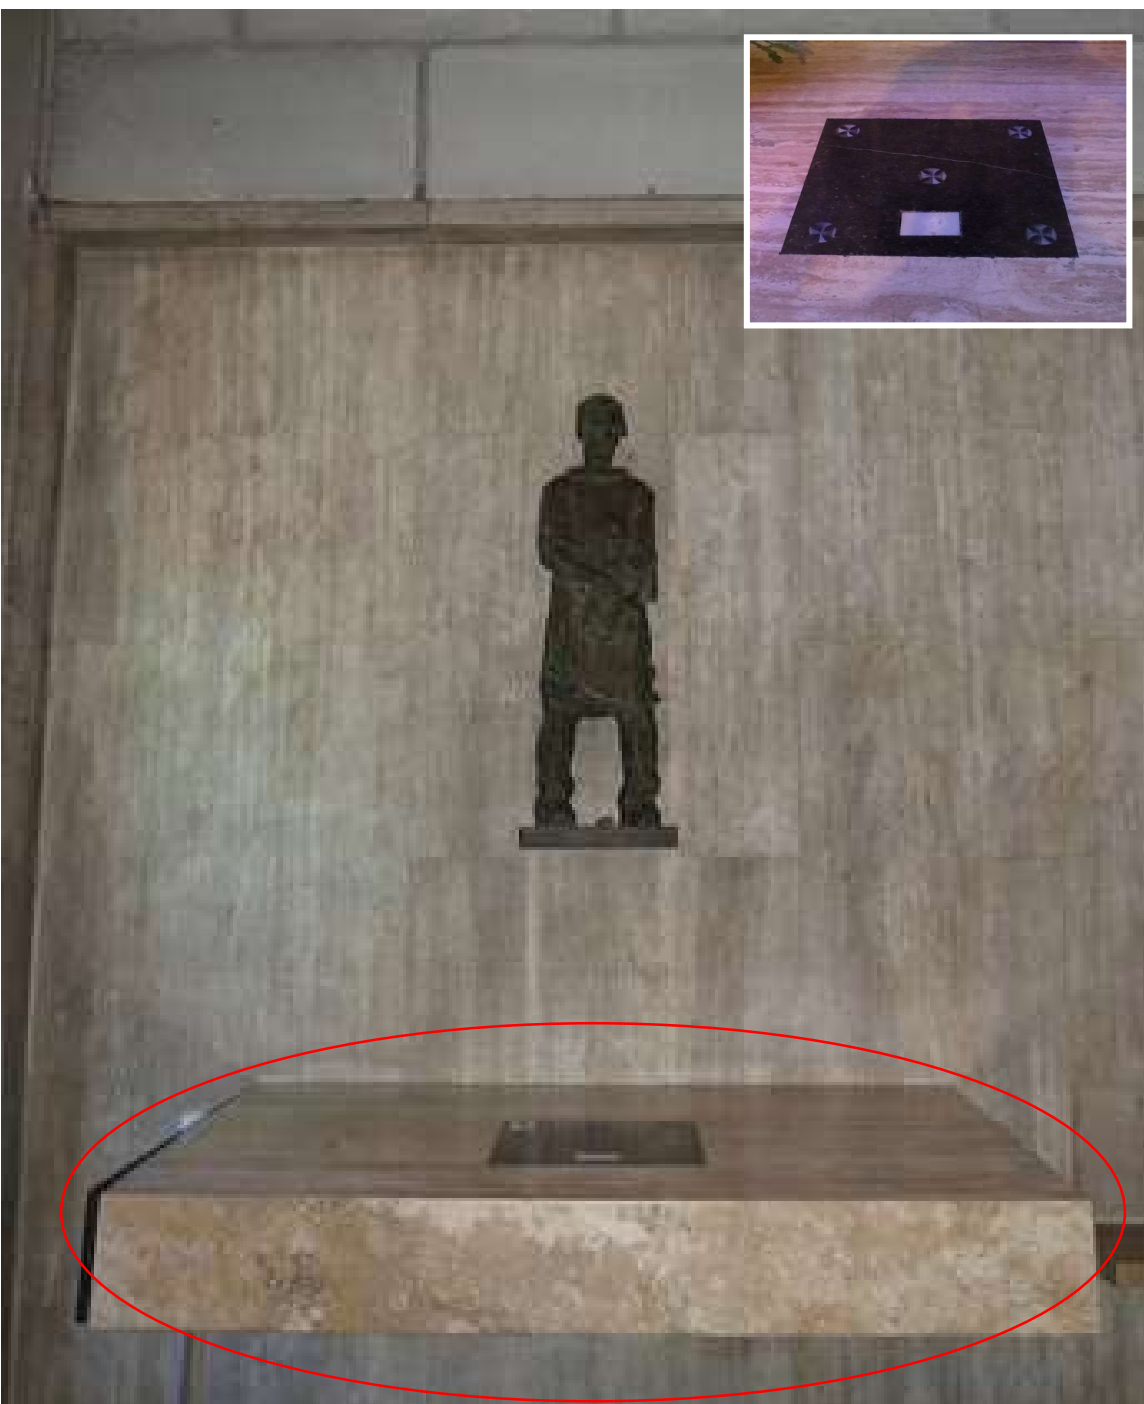
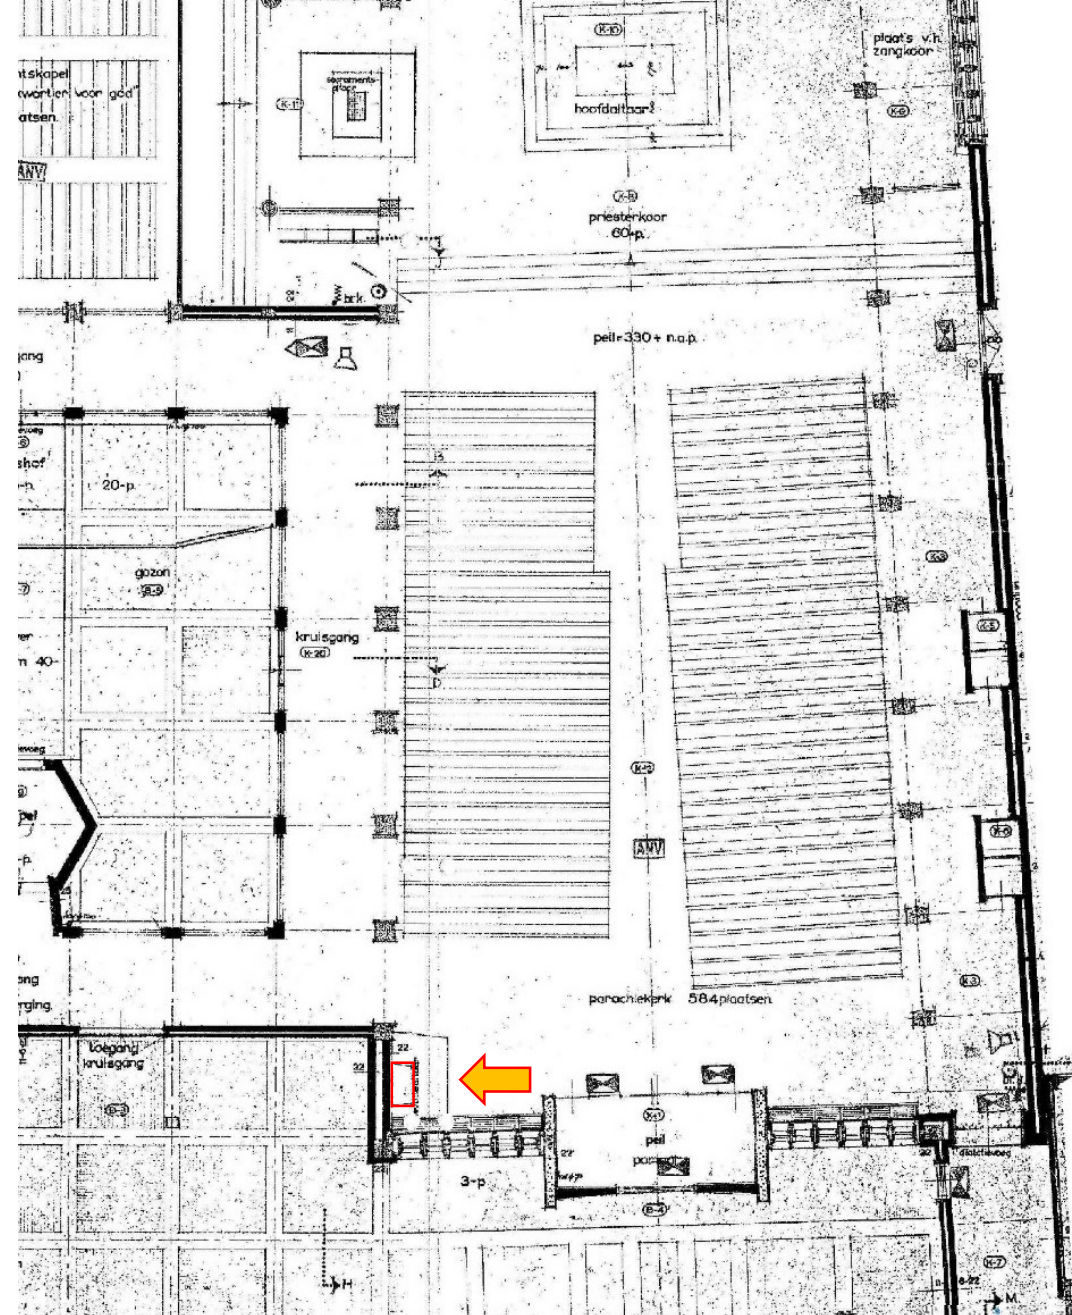
Indien braaksporen ontstaan bij verwijdering, dan wordt er als volgt gehandeld:

Braaksporen van de wand ter plaatse waar het altaar aan de wand bevestigd is wordt ingevuld met restauratie mortel (i.o.m. restauratie schilder op cementbasis).

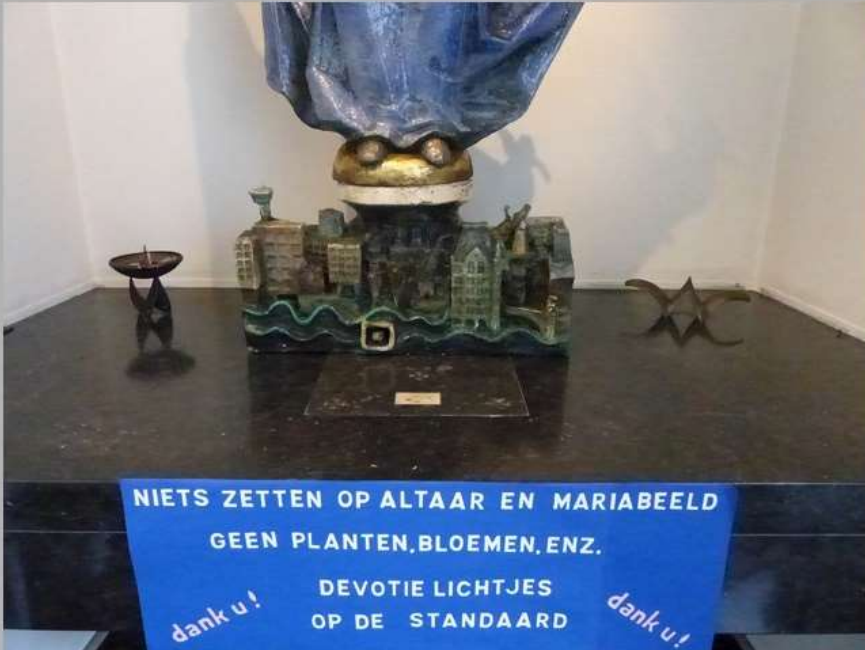
<i>Standplaats</i>	<i>Instelling</i>	Rotterdam, Dominicus
	<i>Inventarisatiedatum</i>	01-05-2024
	<i>Situering</i>	Mariakapel
	<i>Status</i>	aangetroffen
<i>Nummer</i>	3734-94	
<i>Objectnaam</i>	altaren	
<i>Aantal onderdelen</i>	1	
<i>Titel</i>	Altaar	
<i>Beschrijving</i>	Tegen de wand bevestigde altaartafel in gepolijst hardsteen en met een dito altaarsteen met een witmarmeren sepulchrum en verzonken liggende altaarkruisjes.	
<i>Opmerkingen</i>	Op het altaar zijn een kandelaar en een gestileerde "M" op het blad vastgezet. zie voor 'Rotterdamse Madonna' (inv. nr. 3734-93). Zie voor kandelaar (inv. nr. 3734-100). Zie voor M-sculptuur (inv. nr. 3734-101).	
<i>Datering</i>	<i>Vanaf</i>	1960
	<i>Tot</i>	1960
	<i>Circa</i>	Nee
	<i>Datering</i>	1960
<i>Materiaal</i>	hardsteen, marmer	
<i>Afmetingenlabel</i>	altaar: h. 25 cm, b. 197 cm, d. 100 cm	
<i>Toestand</i>	goed	
	<i>Datum</i>	01-05-2024

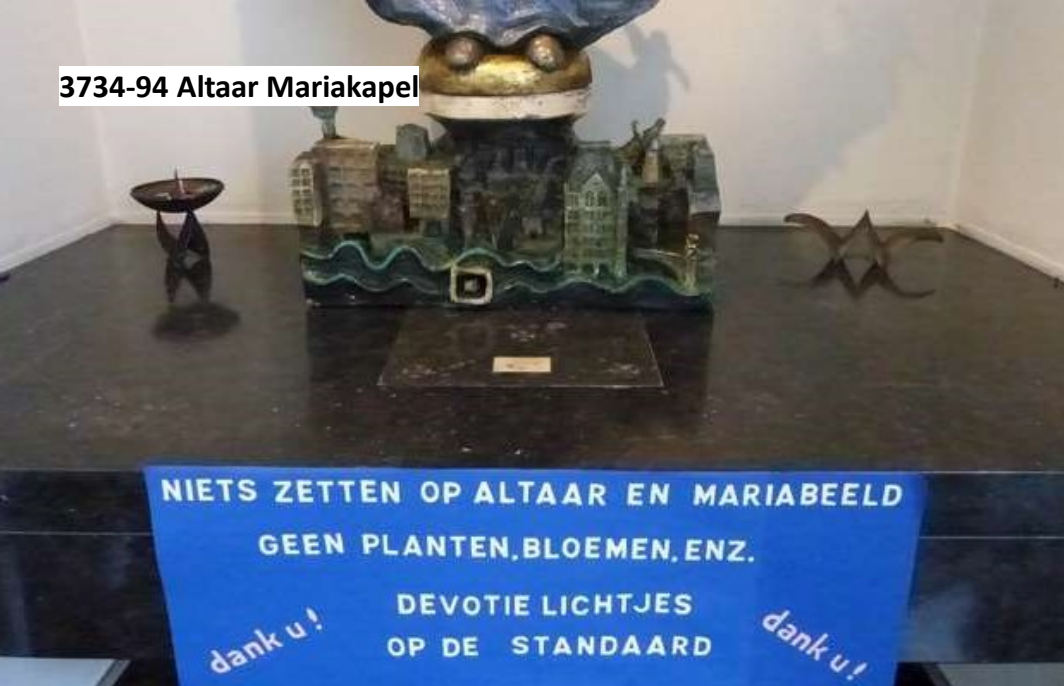
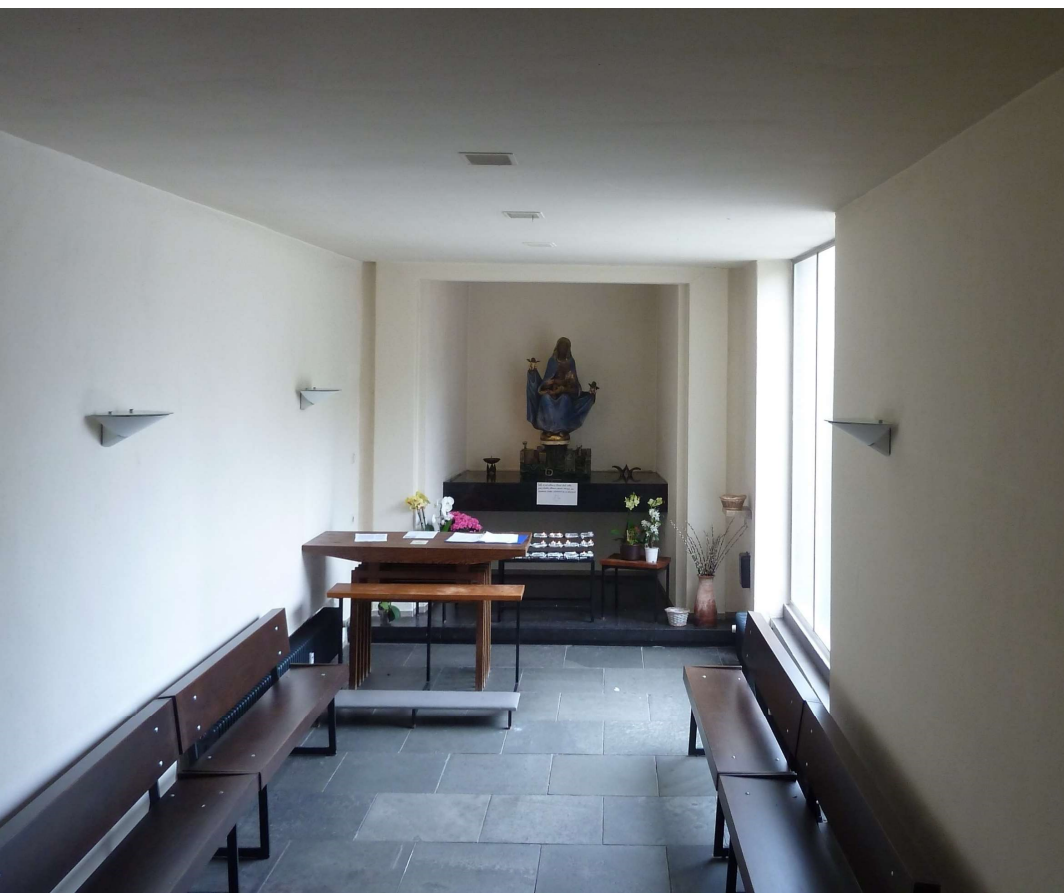
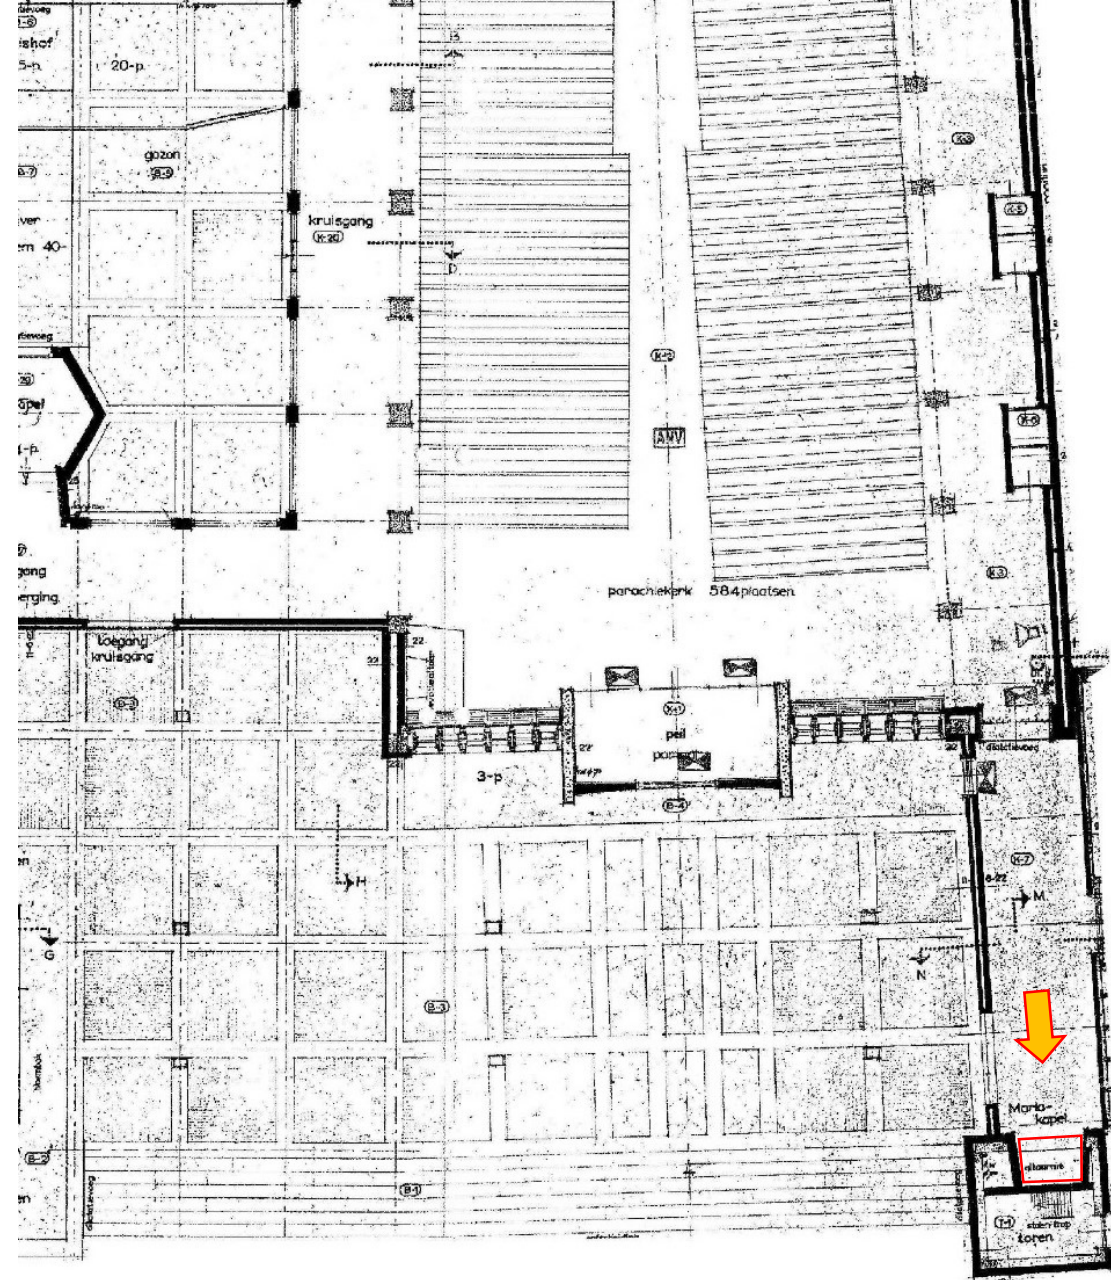
3734-94 Altaar Mariakapel

De braaksporen bij verwijdering worden als volgt behandeld:

Wand wordt met kalkhoudende mortel aangeheeld en glad gestuct als omliggend werk. Sporen worden daarna op kleur gebracht als omliggend werk.

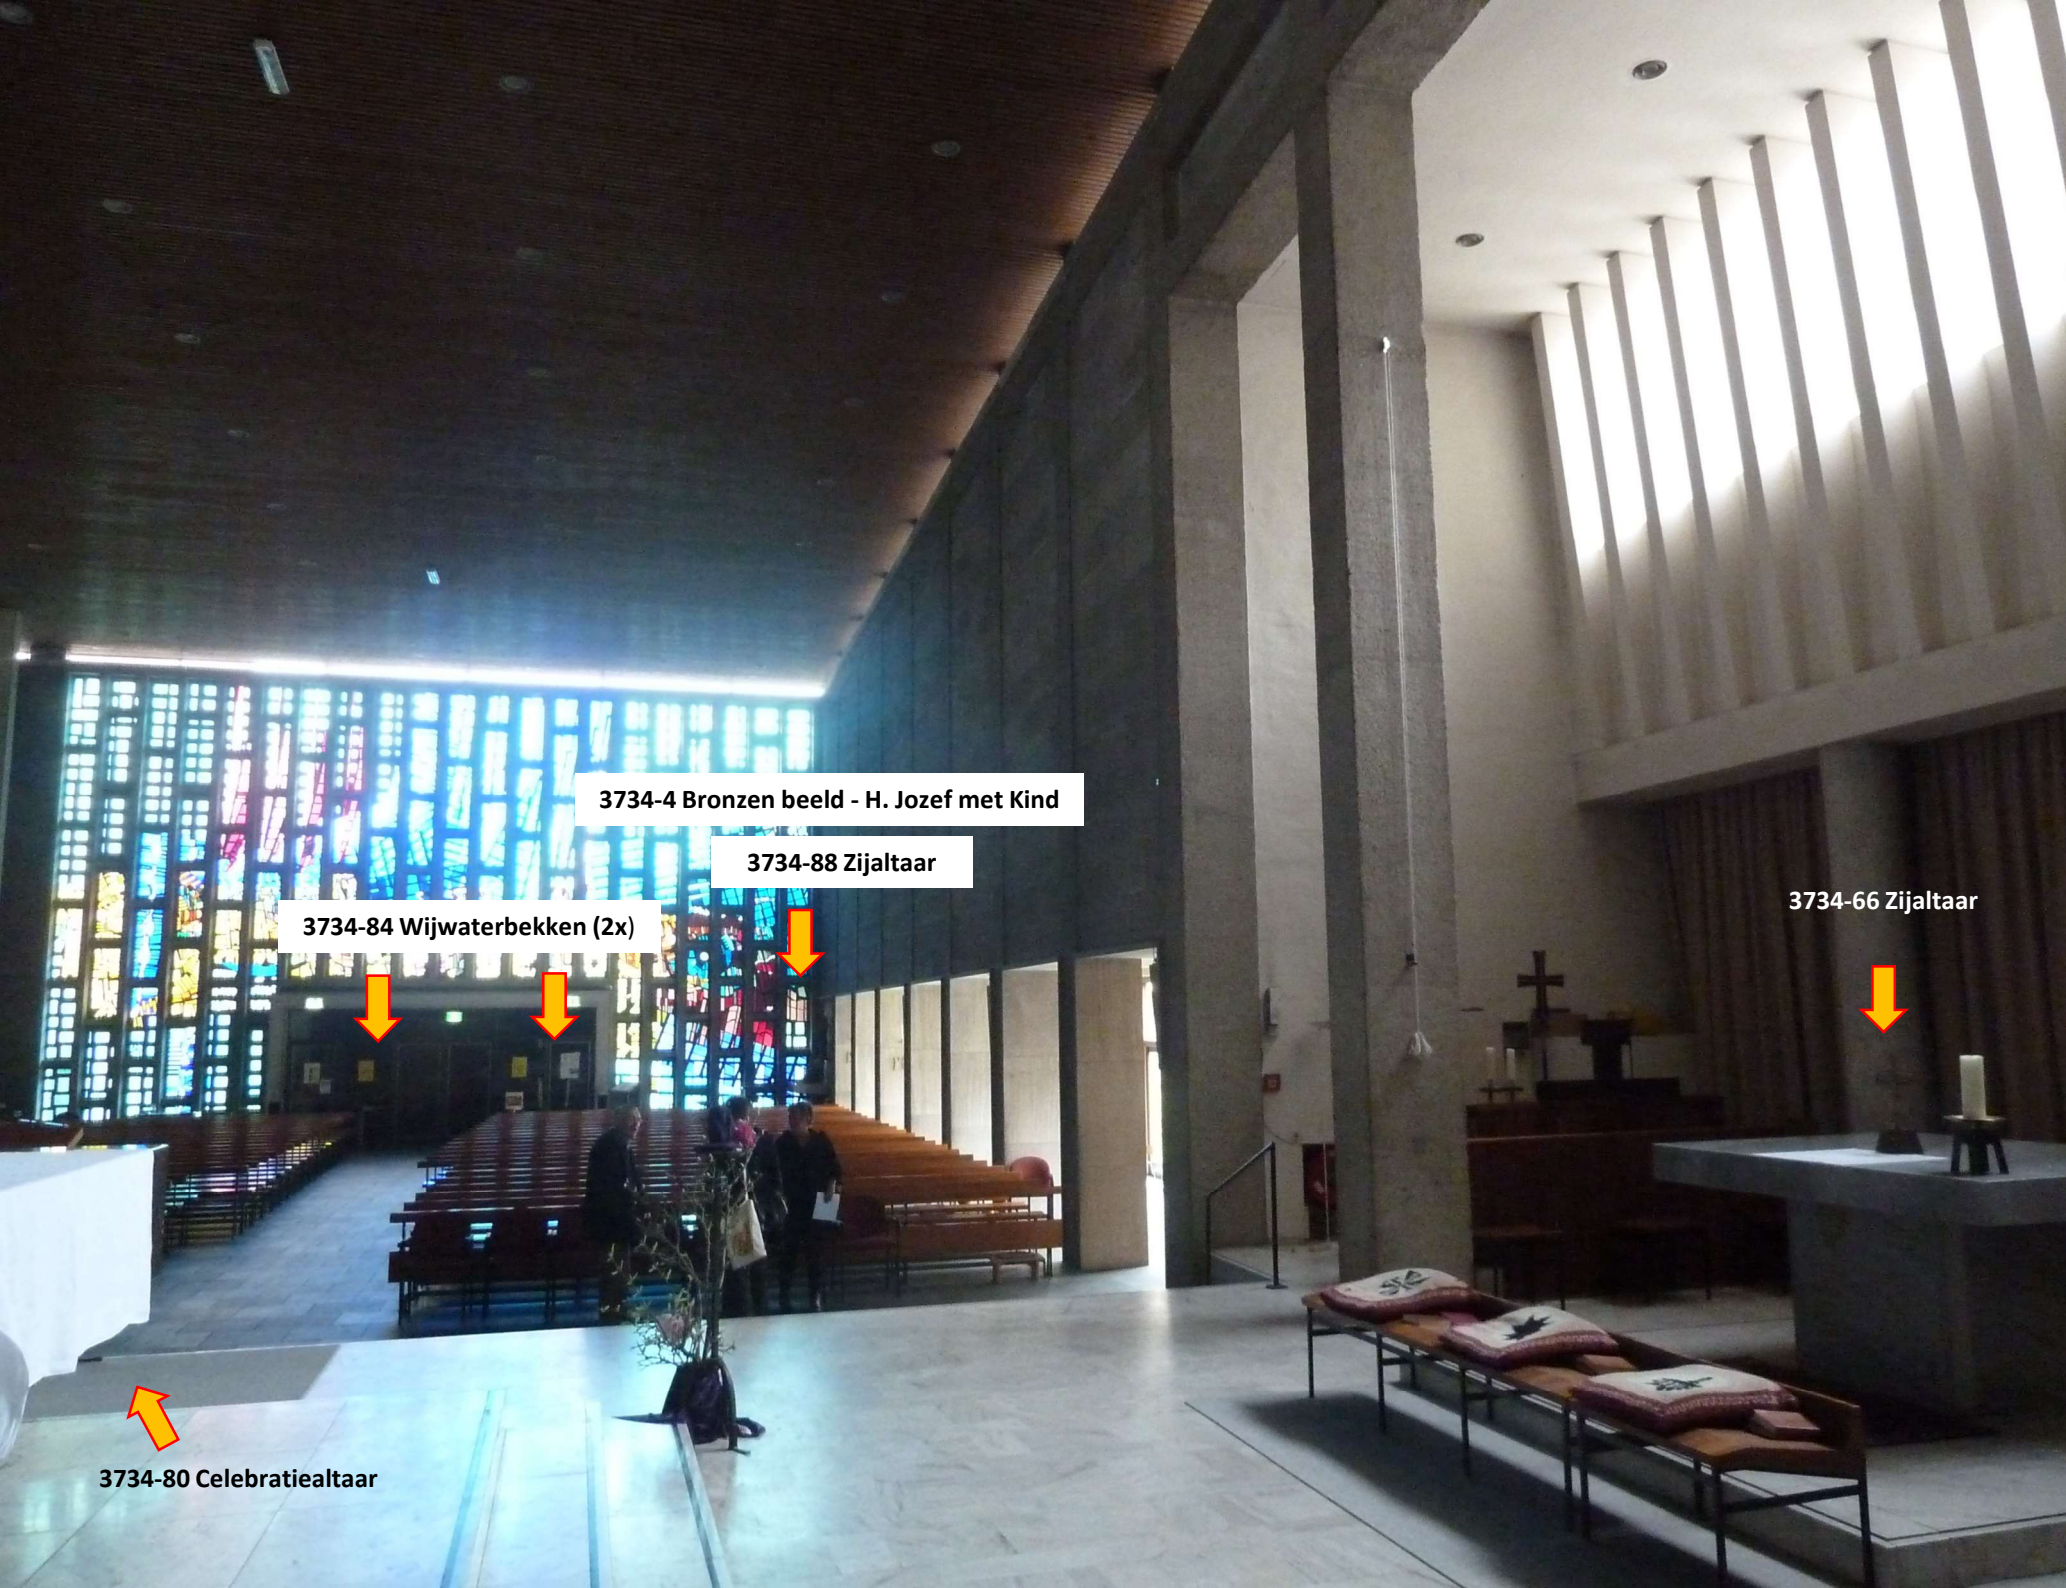
3734-4 Bronzen beeld - H. Jozef met Kind

3734-88 Zijaltaar

3734-84 Wijwaterbekken (2x)

3734-66 Zijaltaar

3734-80 Celebratiealtaar
