Aanvullende gegevens aanvraag  
Omgevingswet Flora- en Fauna-  
activiteit

Mattheusplein 1 te Azewijn

Ombouwen kerkgebouw naar appartementen

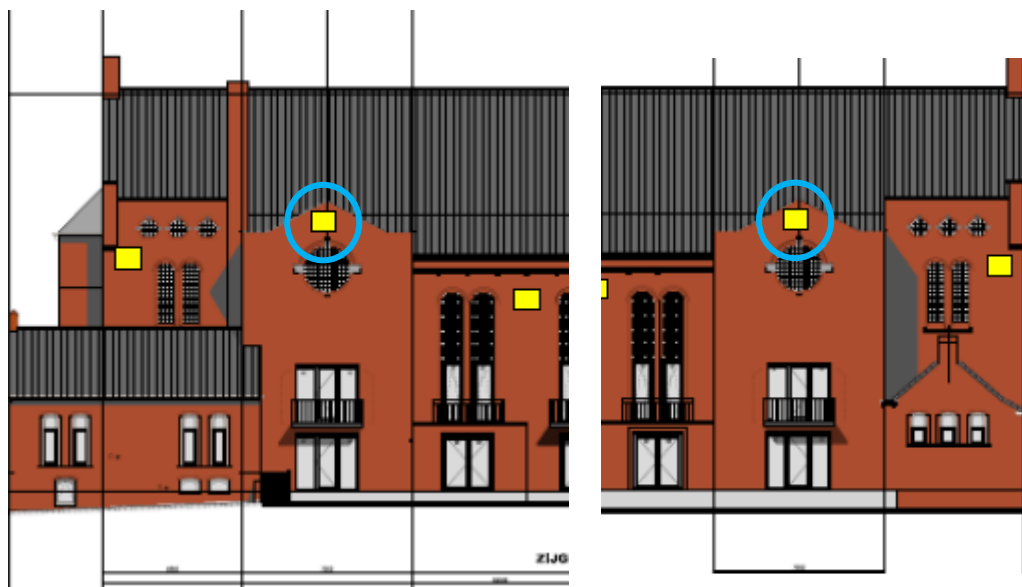
Op afbeelding 6 van het plan van aanpak lijkt het of twee van de invliegstenen voor de permanente mitigatie boven ramen hangen, zie afbeelding hieronder. Het boven ramen plaatsen van voorzieningen wordt afgeraden. Er lijkt op de gevel nog voldoende ruimte aanwezig om de invliegstenen op een andere plek te plaatsen waar zij niet boven het raam hangen, zoals bijvoorbeeld rechts en/of links van het raam.

- Wat is de onderbouwing voor het plaatsen van deze invliegstenen boven het raam? Is het mogelijk om de invliegstenen op een andere plek op dit stuk gevel te plaatsen?
