Hendrick de Keyser Monumenten

Werk:	Restauratie Raadhuis Lagedijk 104-106 te Zandijk		
Onderdeel:	PLG Begane grond Nieuw		
Datum:	18-02-2025	A 11-11-2025 wijz. in blauw	E - e.
Schaal:	1 : 50	B - b.	F - f.
Formaat:	A1	C - c.	G - g.
Getekend:	SL	D - d.	H - h.

BA-01

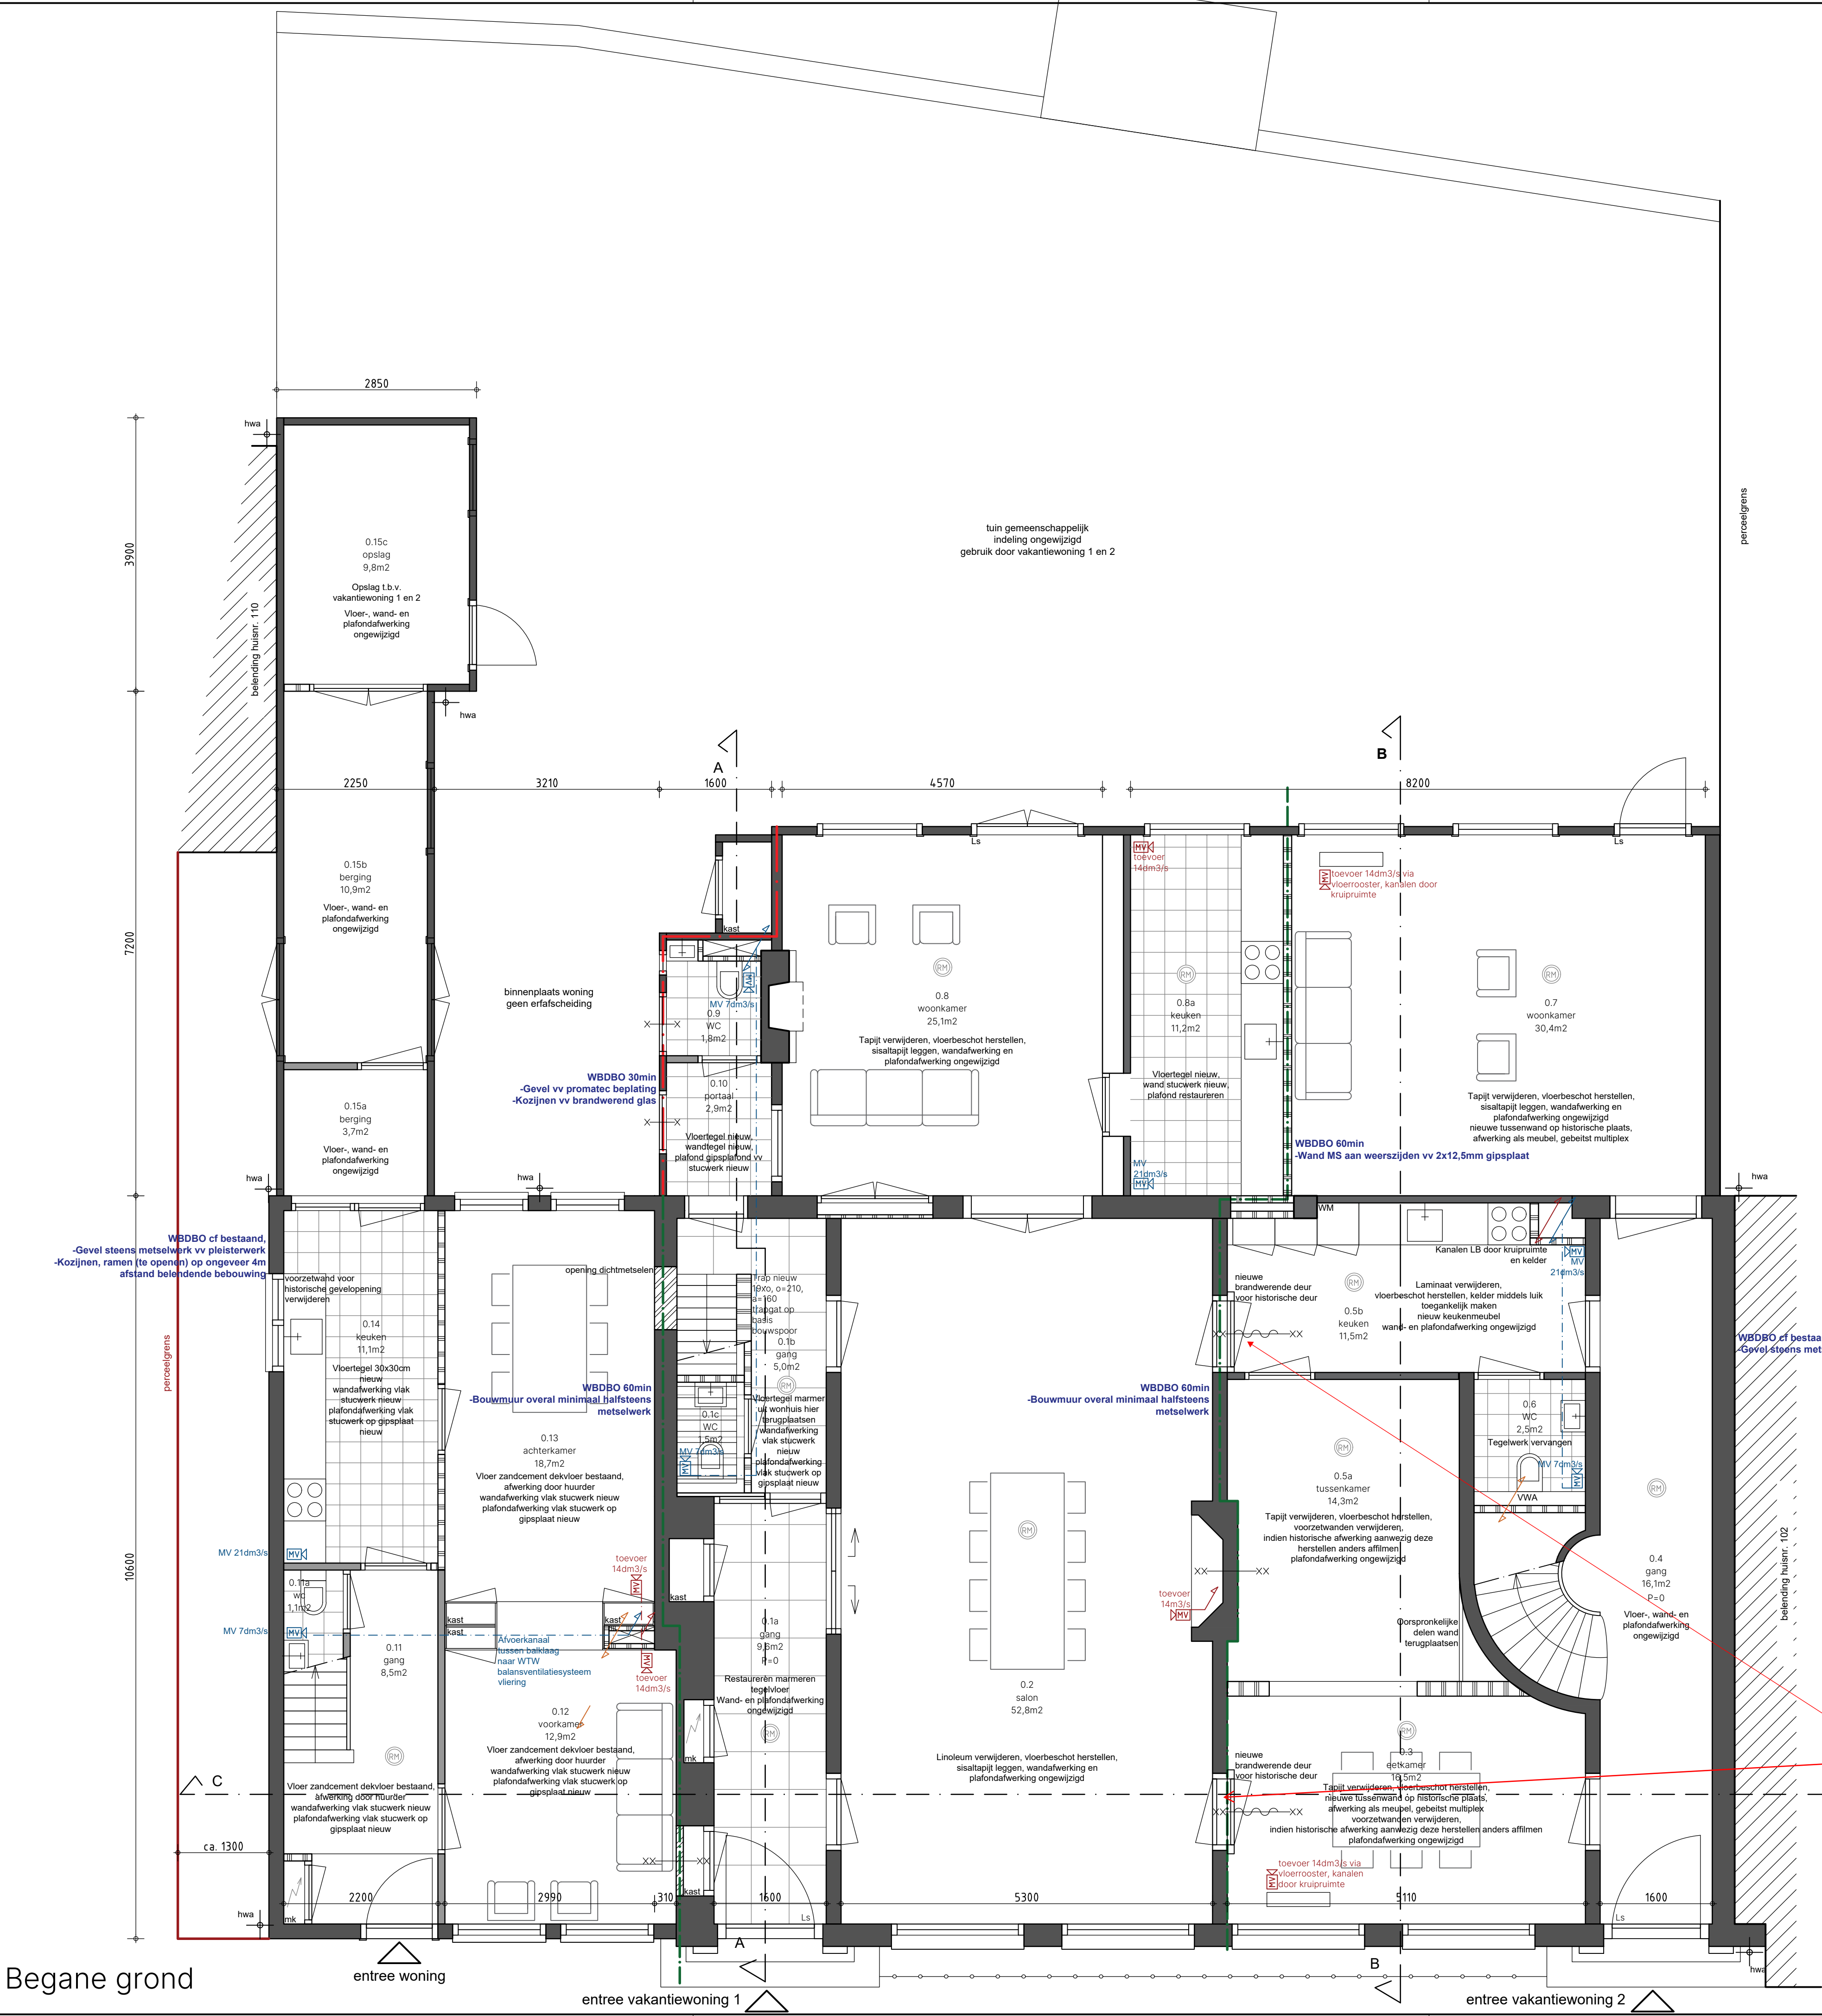
Ruimtestaat - begane grond		
Ruimtenummer	Oppervlakte in m ²	Gebruiksfunctie(max.bezetting)
0.1a gang	9,6	logies-/ bijeenkomstfunctie
0.1b gang	5,0	logies-/ bijeenkomstfunctie(2 pers.)

0.1c WC	1,5	logies-/ bijeenkomstfunctie(2 pers.)
0.2 salon (verblijfsruimte)	52,8	logies-/ bijeenkomstfunctie(30 pers.)
0.3 eetkamer (verblijfsruimte)	16,5	logies-/ bijeenkomstfunctie(8 pers.)

0.4 gang	16,1	logies-/ bijeenkomstfunctie
0.5a tussenkamer (verblijfsruimte)	14,3	logies-/ bijeenkomstfunctie(6 pers.)
0.5b keuken	11,5	logies-/ bijeenkomstfunctie

0.6 WC	2,5	logies-/ bijeenkomstfunctie
0.7 woonkamer (verblijfsruimte)	42,2	logies-/ bijeenkomstfunctie(12 pers.)
0.8 woonkamer (verblijfsruimte)	25,1	logies-/ bijeenkomstfunctie(8 pers.)

0.8a keuken	11,2	logies-/ bijeenkomstfunctie
0.9 WC	1,8	logies-/ bijeenkomstfunctie
0.10 portaal	2,9	logies-/ bijeenkomstfunctie
0.11 gang	8,5	woonfunctie

0.11a WC	1,1	woonfunctie
0.12 woonkamer (verblijfsruimte)	12,9	woonfunctie
0.13 achterkamer (verblijfsruimte)	18,7	woonfunctie
0.14 keuken (verblijfsruimte)	11,1	woonfunctie

0.15a berging	3,7	
0.15b berging	10,9	
0.15c berging	9,8

Op basis van Artikel 3.115/ 4.208 van het BBL is een BMI/OAI in de logiesfunctie verplicht. (in een logiesgebouw zonder 24-uursbewaking met een gebruiksfunctie op een vloer >1.5 hoogte) Echter kan de oplossing met NEN2555 gekoppelde rookmelders en volledige bewaking dienen als gelijkwaardige oplossing mits controle, beheer en onderhoud van deze installatie op orde is. Dit dient aantoonbaar gemaakt te worden d.m.v. een logboek vergelijkbaar met de op taken voor een BMI/OAI
