Restauratie Raadhuis | Lagedijk 104-106 te Zaandijk

Gevelaanzichten | Nieuw

Datum:	18-02-2025	A - a.	E - e.	Baad: BA-22a
Schaal:	1 : 50	B - b.	F - f.	
Formaat:	A1	C - c.	G - g.	
Getekend:	SL	D - d.	H - h.

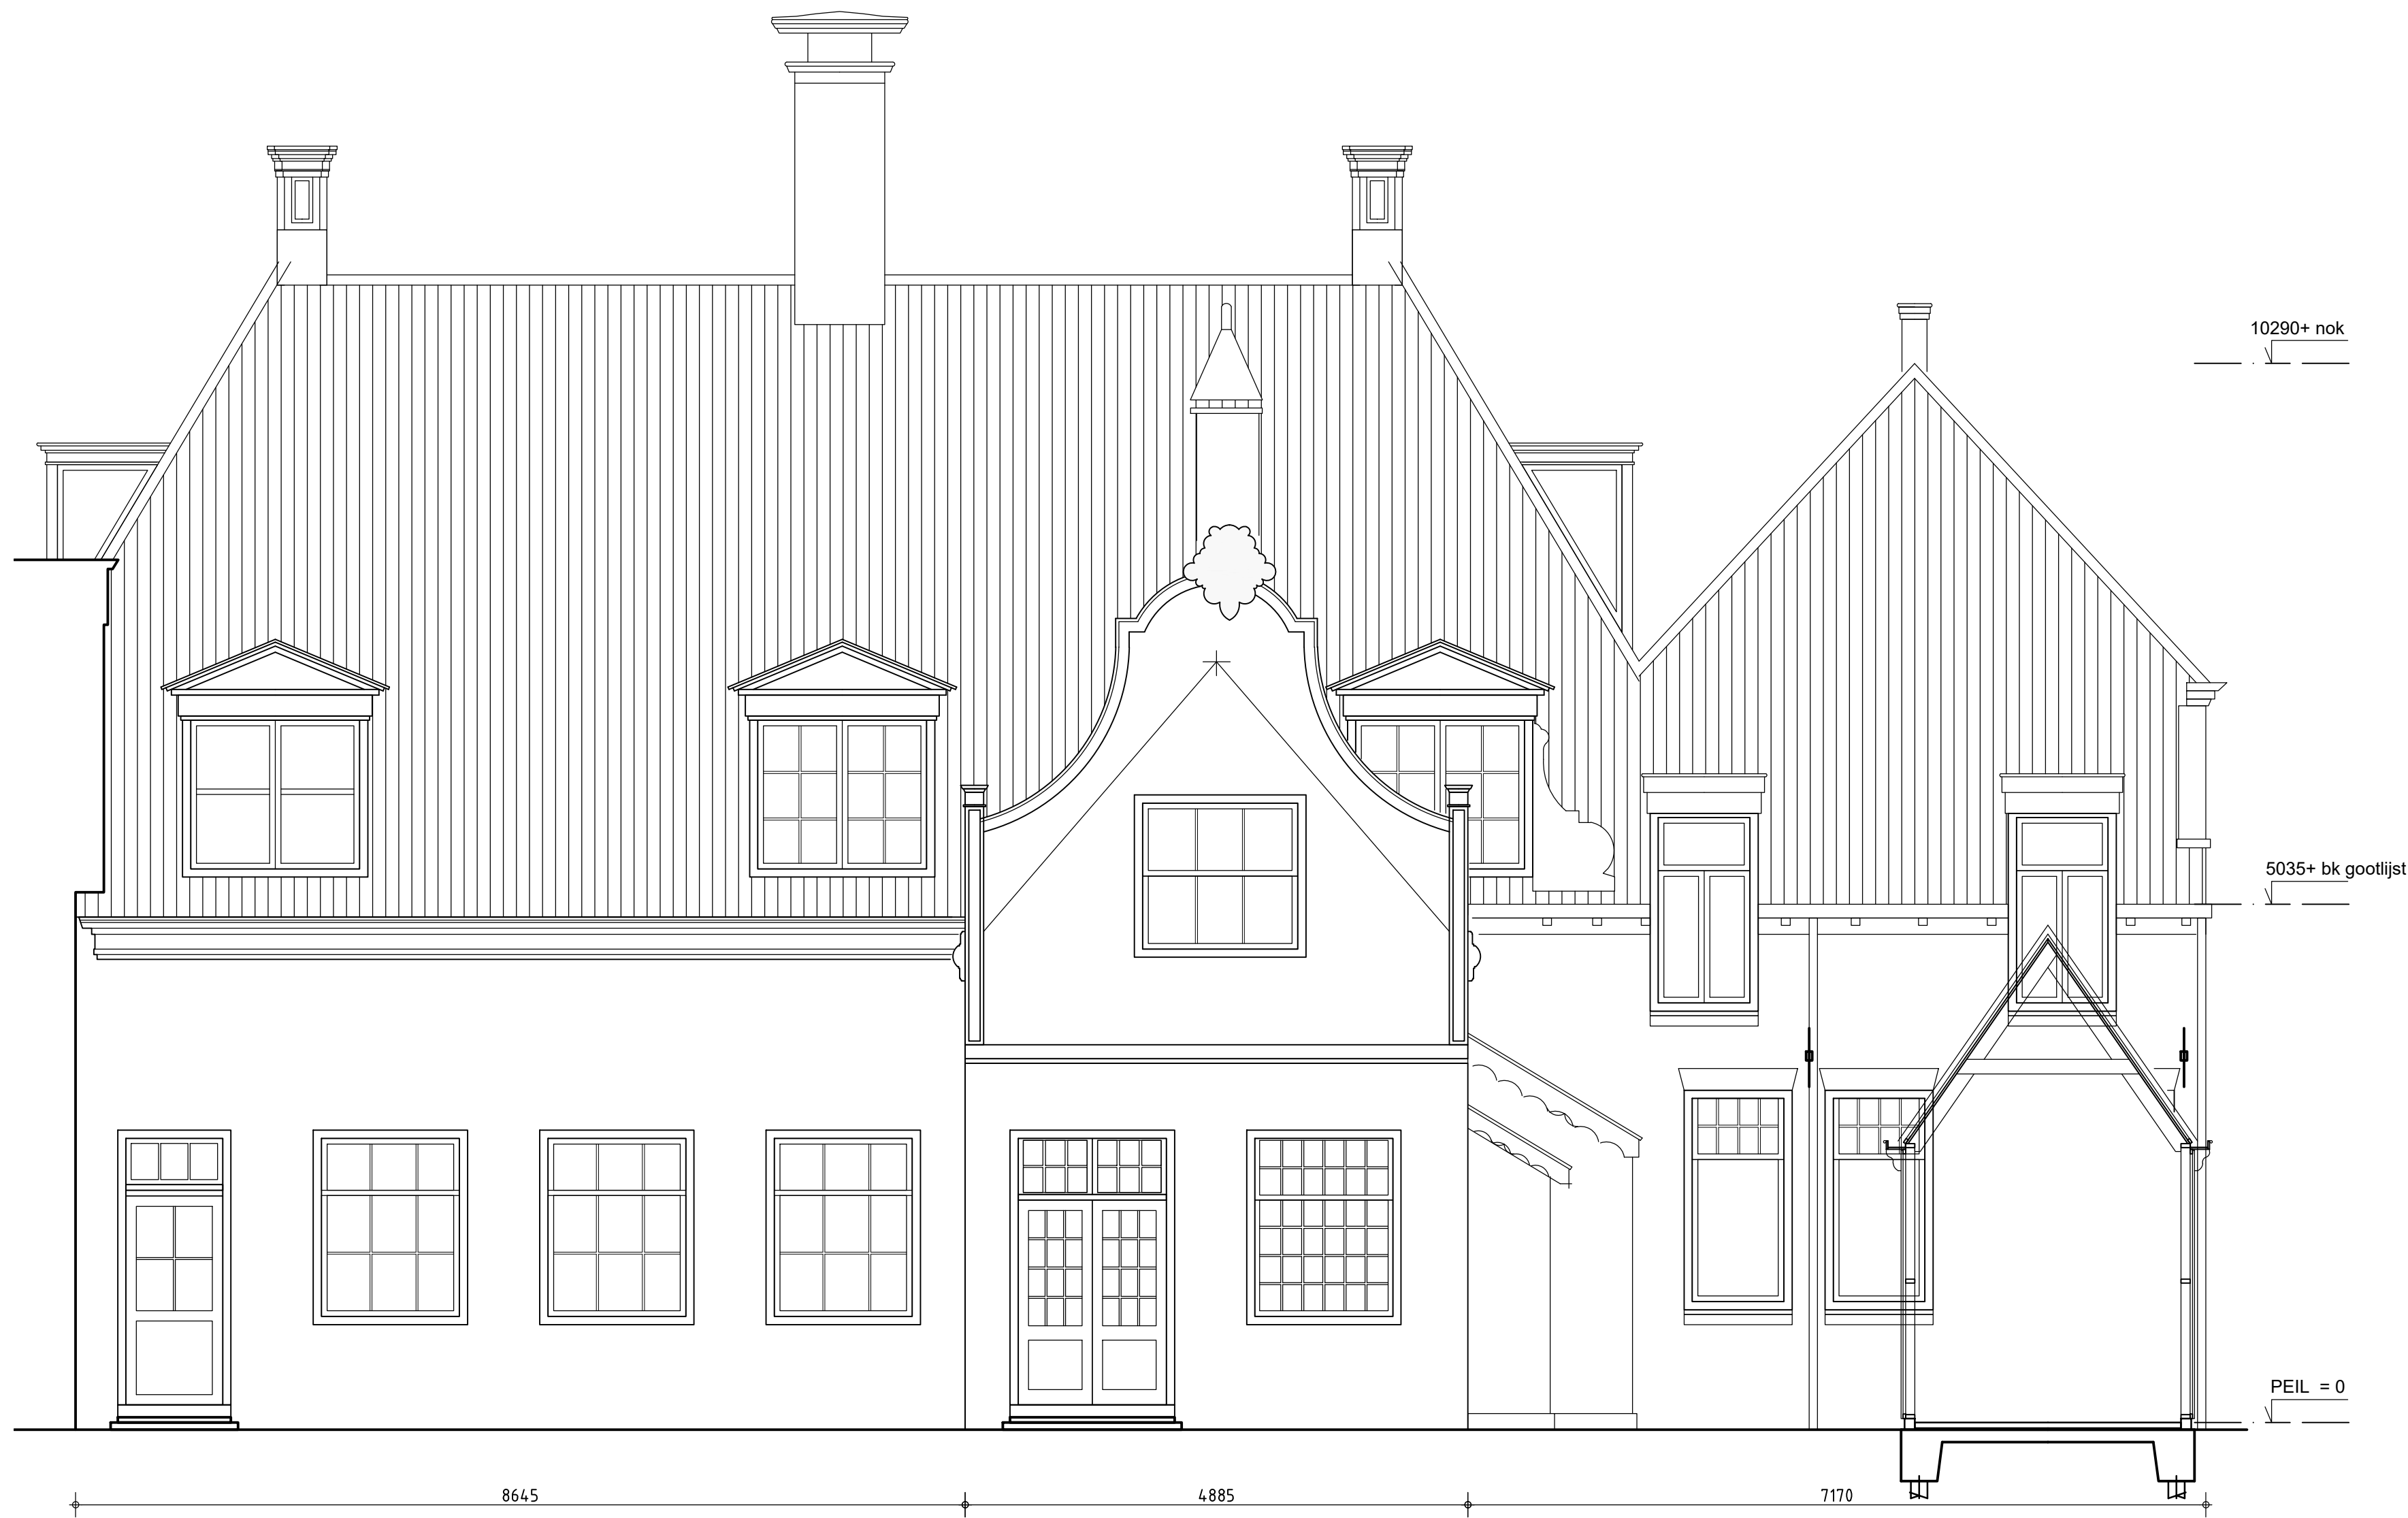
Achtergevel (oost)

Werkzaamheden gevels
Geen beeldwijziging
Onderhoudswerkzaamheden
-Voegwerkherstel, daar waar slecht, samenstelling cf bestaand
-Houtrotherstel, daar waar slecht
-Schilderwerk, kleurstelling cf bestaand
-Lood- en zinkwerk daar waar slecht
