# REDENGEVENDE OMSCHRIJVING

## CORIOLANUSPAD 2A

**Datum aanwijzingsbesluit:** 04-06-2024  
**Grondslag:** Gemeentelijk monument overeenkomstig  
Erfgoedverordening Gemeente Eindhoven  
**Monumentnummer:** GM0505

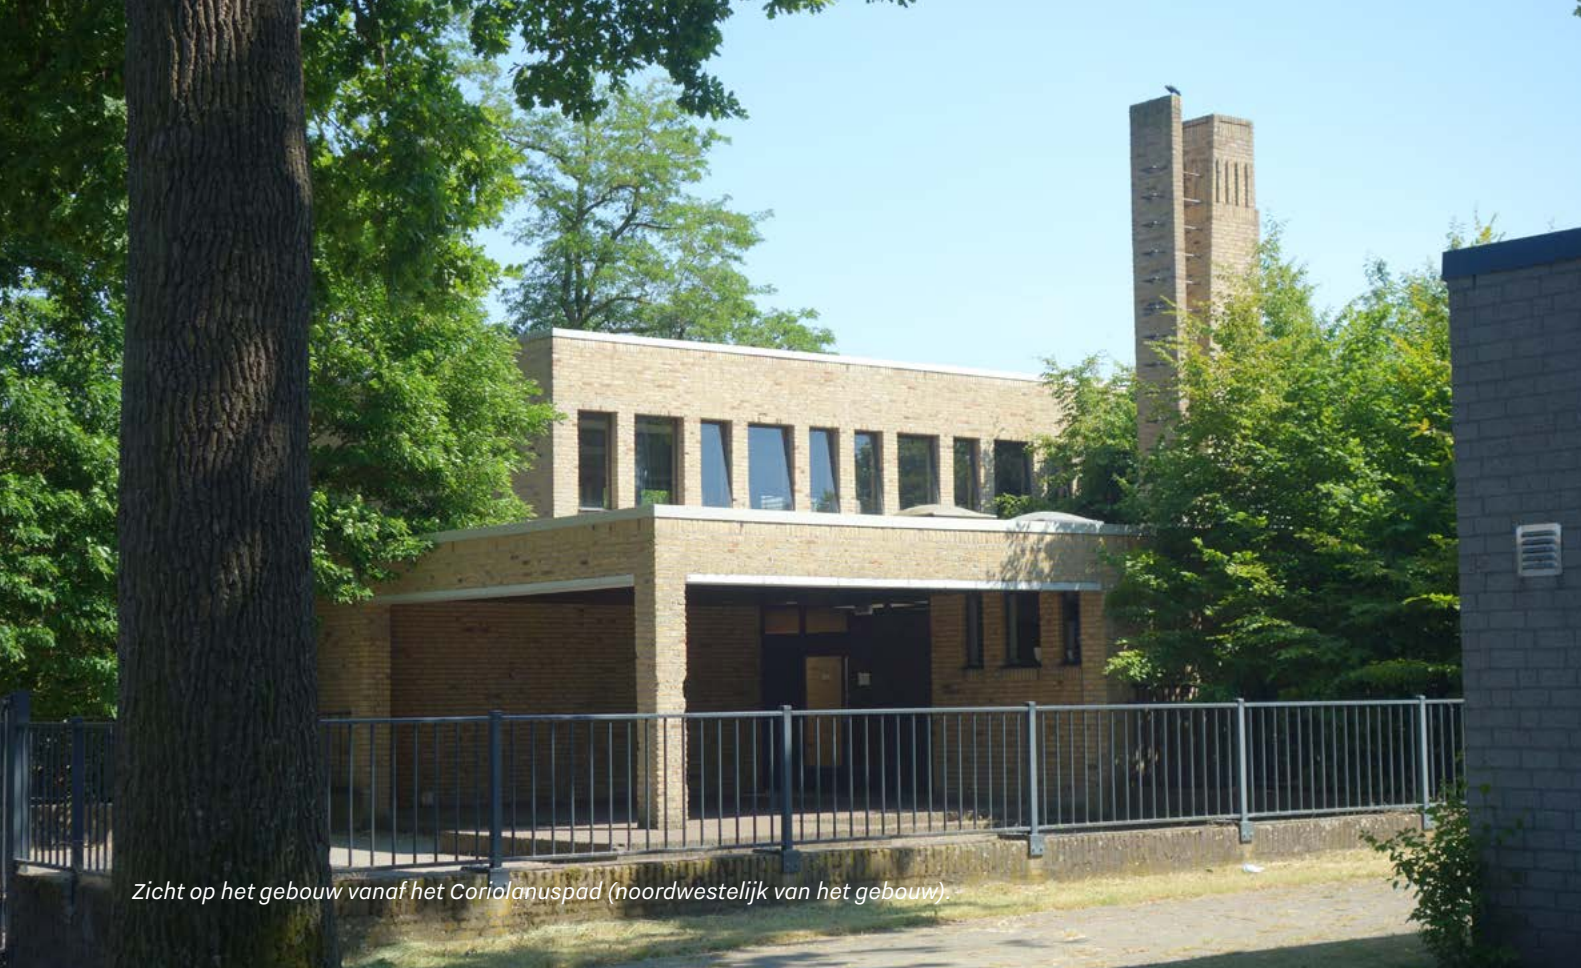
*Zicht op het gebouw vanaf het Coriolanuspád (noordwestelijk van het gebouw).*

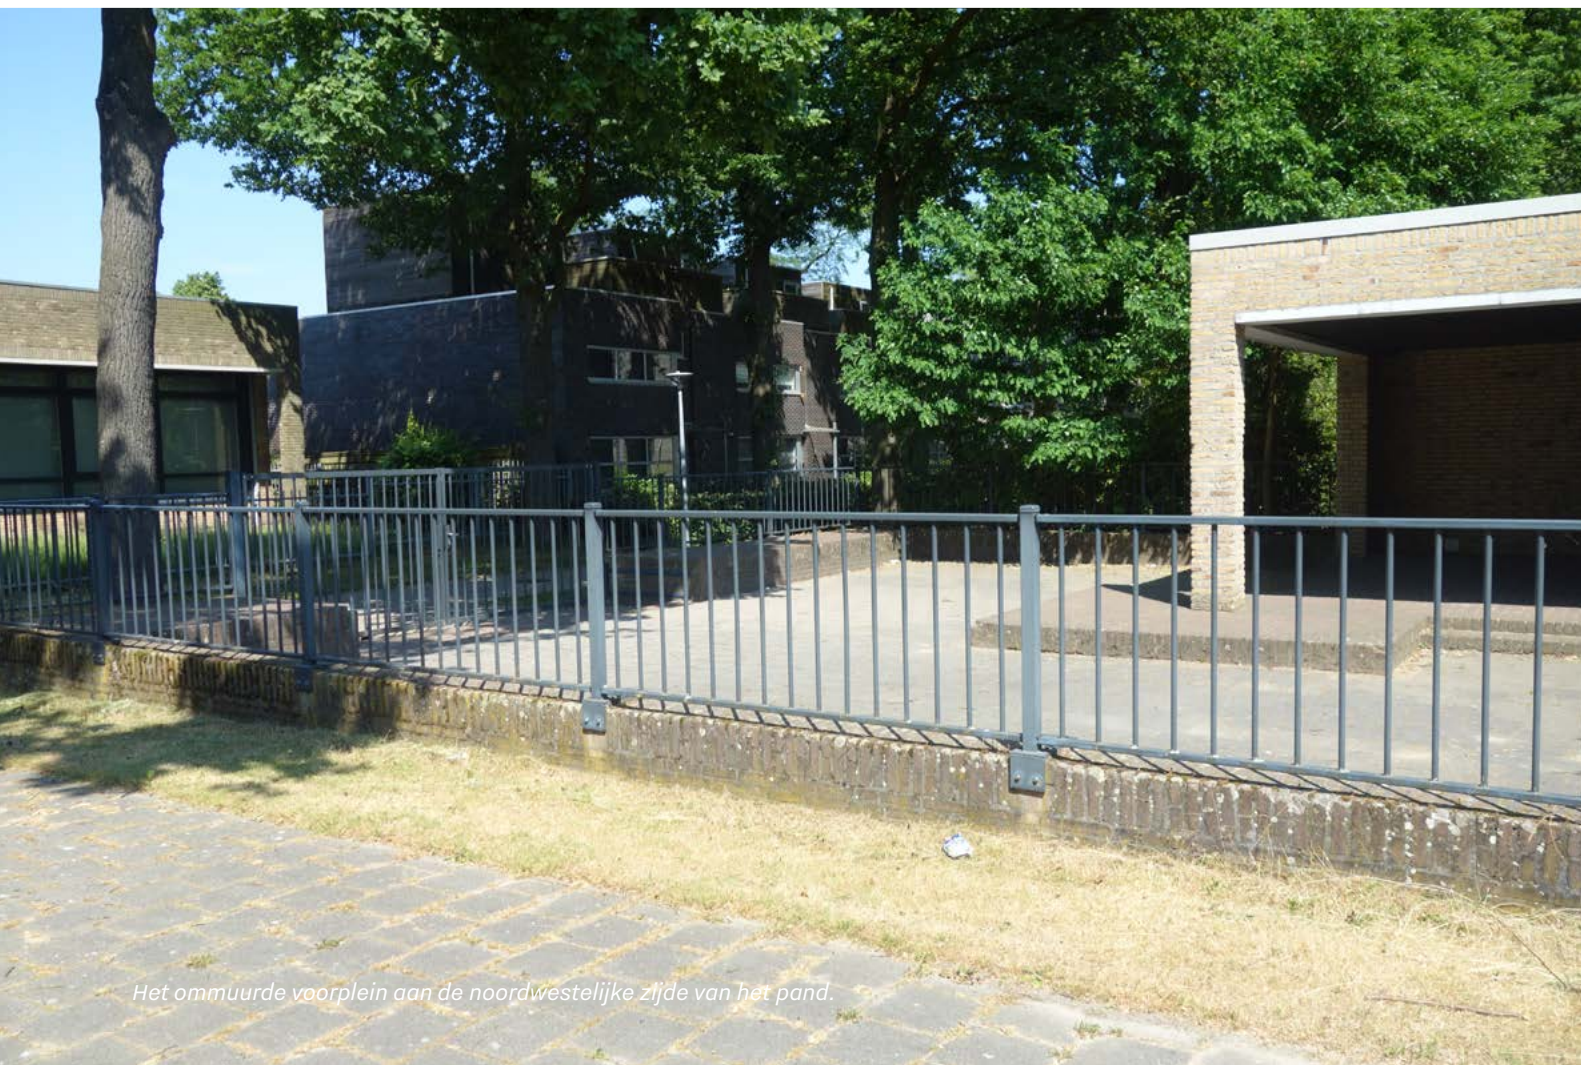
*Het ommuurde voorplein aan de noordwestelijke zijde van het pand.*

Aan de noordzijde van de noodkerk/gymzaal is een bescheiden ommuurd (lage bakstenen muur) voorplein dat onderdeel vormt van het ontwerp. De op de ommuring aanwezige hekwerken en de toegangspoort zijn latere toevoegingen.

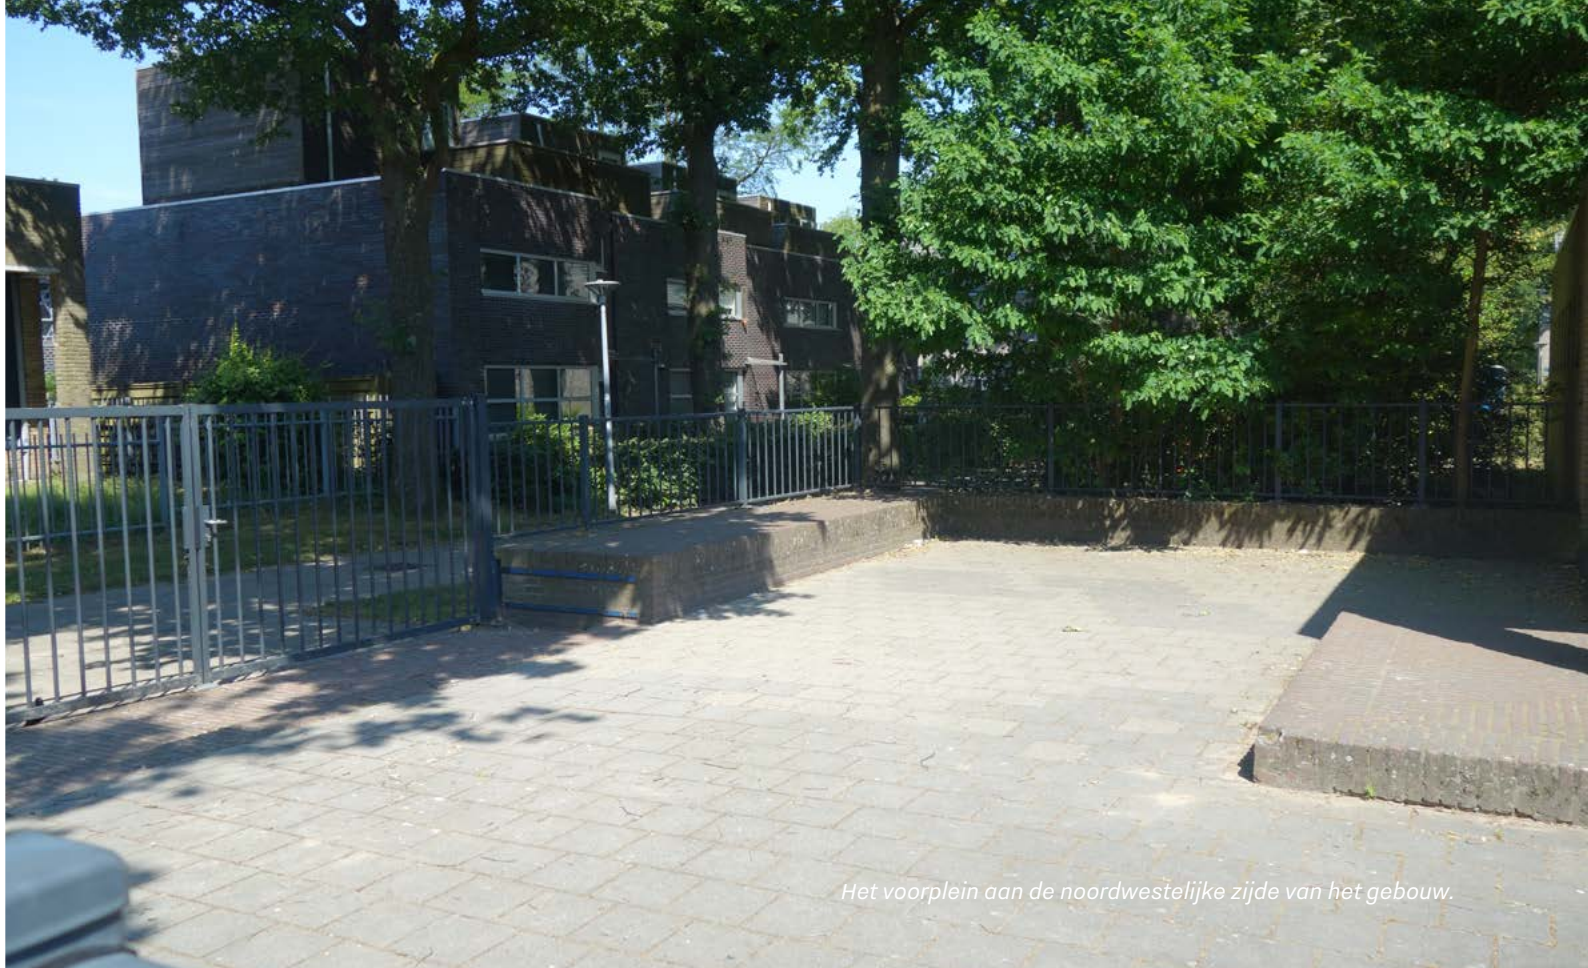
*Het voorplein aan de noordwestelijke zijde van het gebouw.*

Het gebouw is gesitueerd in een groen ingericht plantsoen (overwegend gazon en wat opgaand groen op de noordoostelijke hoek). Aan de noordzijde van het pand bevindt zich verder nog een geheel verhard voorplein dat omkaderd wordt door een lage bakstenen muur (waarop een modern spijlenhekwerk is geplaatst). De bakstenen hoekkolom die de overkapping draagt wordt omgeven door een vierkant verhoogd uitgevoerde klinker bestrating, die overgaat in het bordes voor de entree.

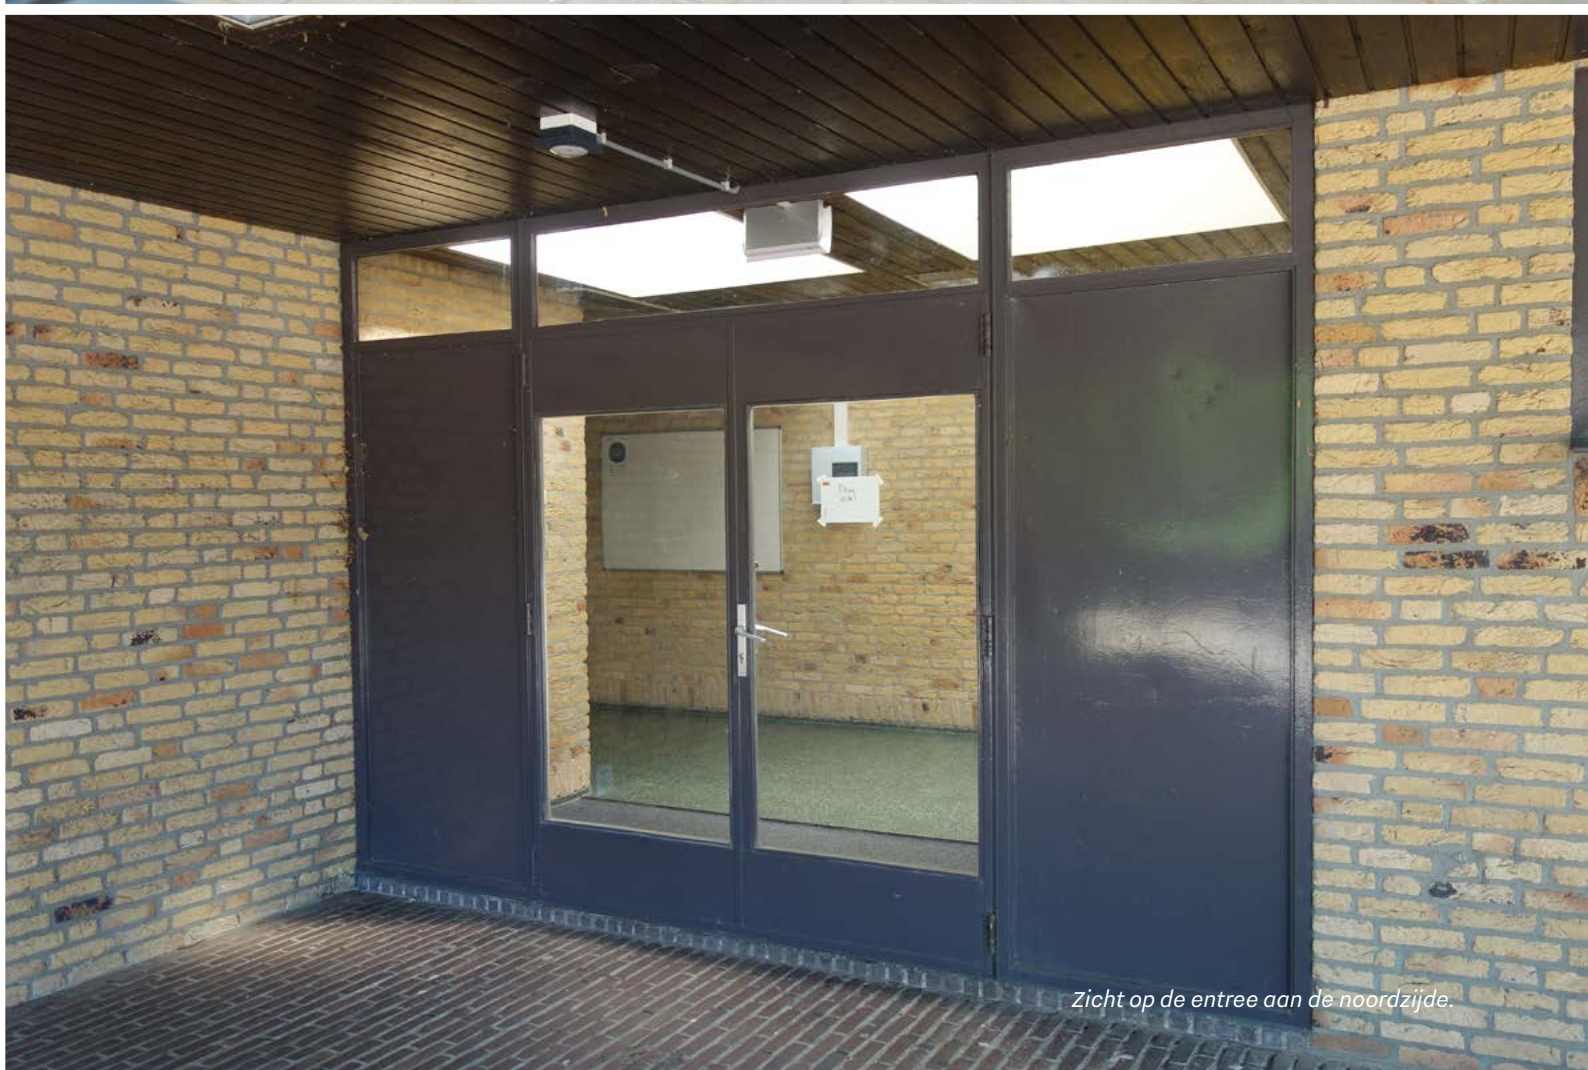
*Zicht op de entree aan de noordzijde.*

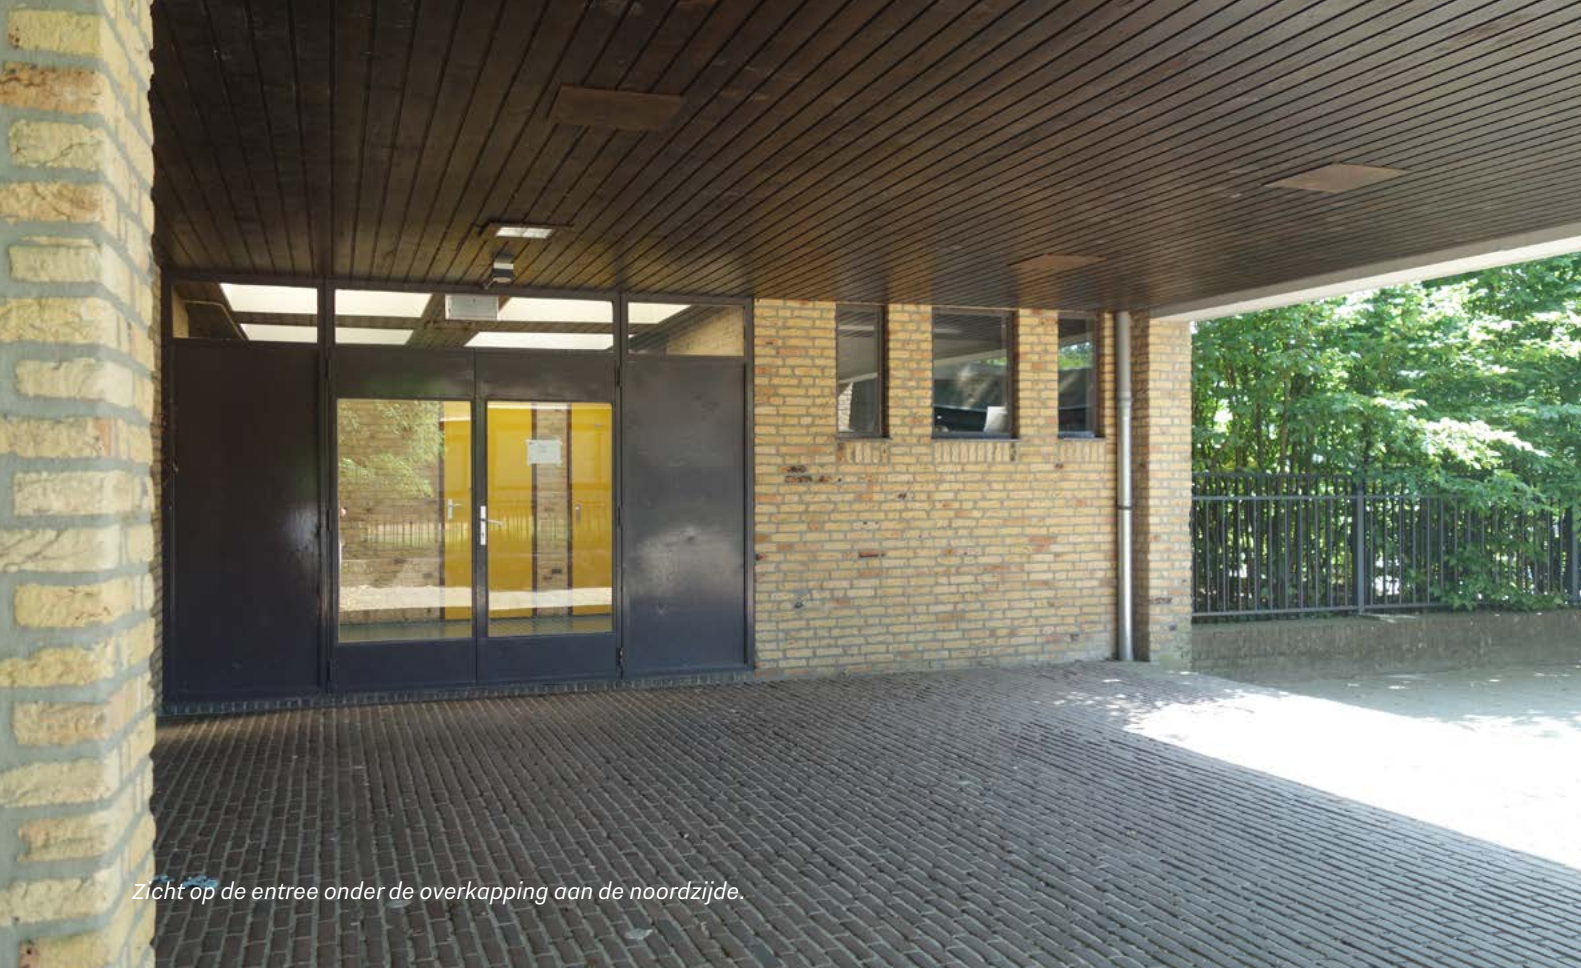
*Zicht op de entree onder de overkapping aan de noordzijde.*

Het overdekte en twee treden hoge ‘bordes’ voor de entree is geheel bestraat in roodbruine klinkers in halfsteens verband. Deze bestrating loopt door over de rond de vierkante kolom van de overkapping gerealiseerde stoep/verhoging.

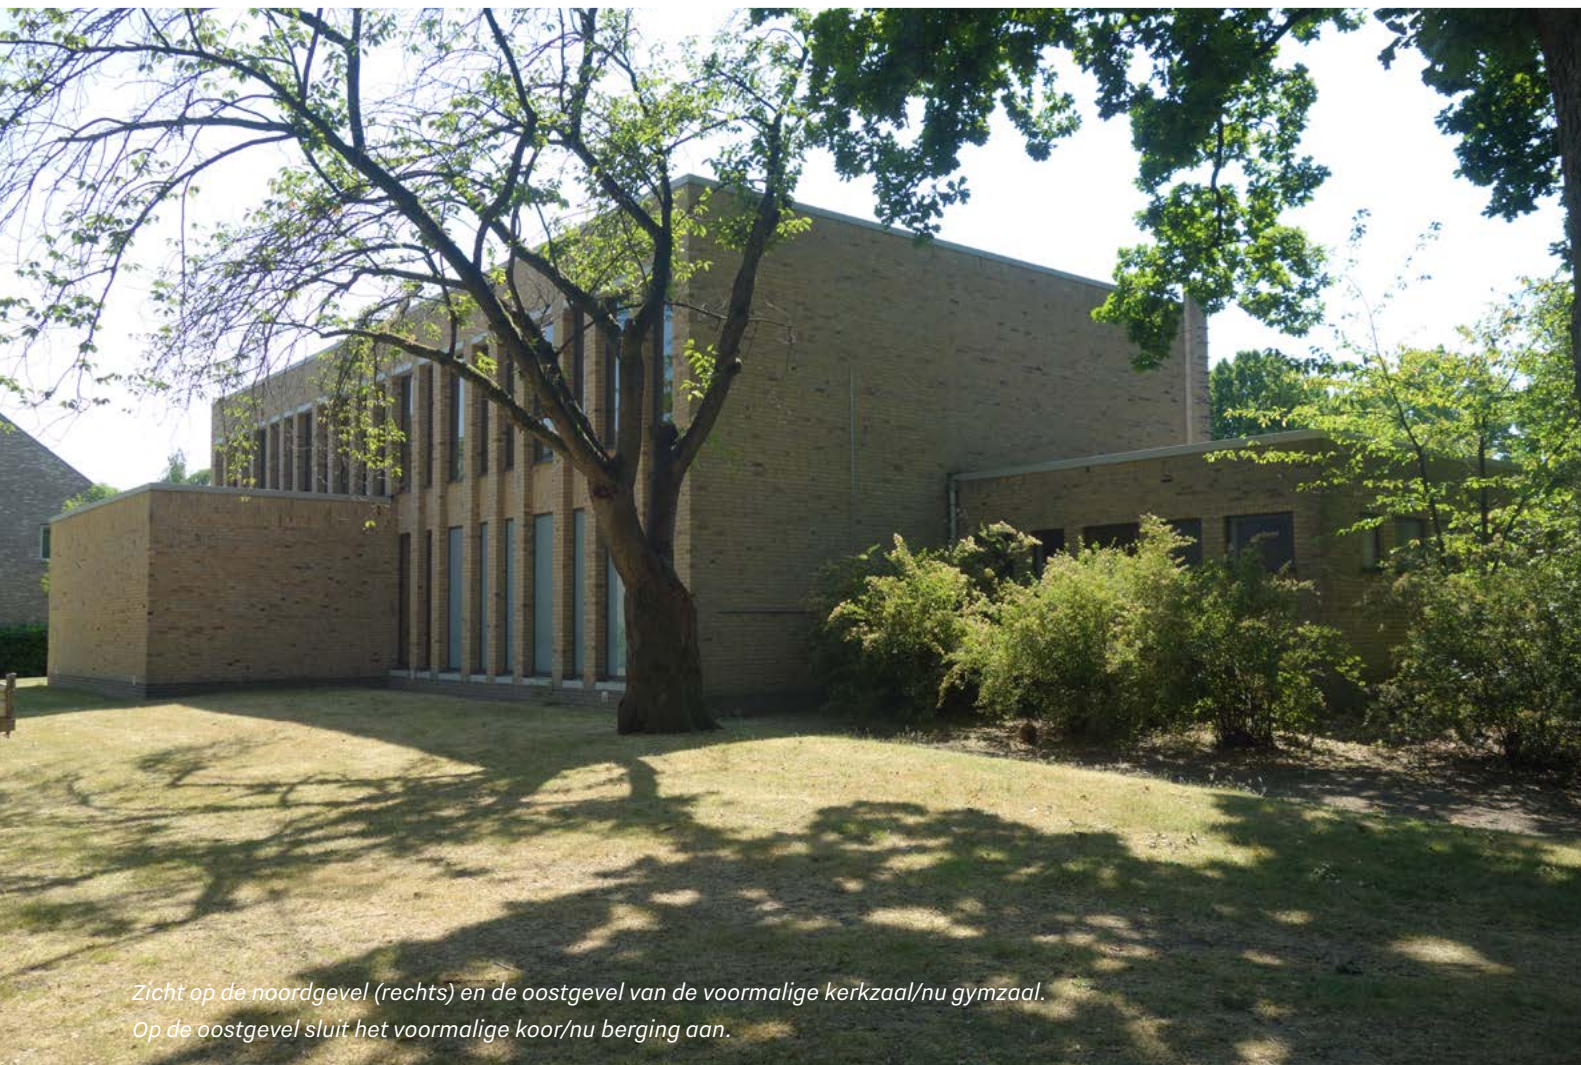
*Zicht op de noordgevel (rechts) en de oostgevel van de voormalige kerkzaal/nu gymzaal.  
Op de oostgevel sluit het voormalige koor/nu berging aan.*

Het hoge volume (de oorspronkelijke kerkzaal, nu gymzaal) bevat alleen in de oostgevel en westgevel openingen. De oostgevel heeft in smalle (in wisselende breedte) iets terugliggende verticale stroken geplaatste vensters met enkelruits ramen. De bovenste vensters, onder een betonnen latei, worden door een borstwering met verticaal metselwerk gescheiden van de onderste. Het betonnen latei-element terug aan de onderzijde van de onderste vensters. De westgevel van dit bouwdeel heeft een reeks vensters van wisselende breedte in de bovenzone.

Tegen de oostgevel van de hoge voormalige kerkzaal staat het lager uitgevoerde en eveneens platgedekte bouwdeel waarin oorspronkelijk het koor was opgenomen (nu berging). Dit lagere bouwdeel bevat alleen een toegang met dubbele deuren met ruit onder een breed enkelruits bovenlicht. Ook

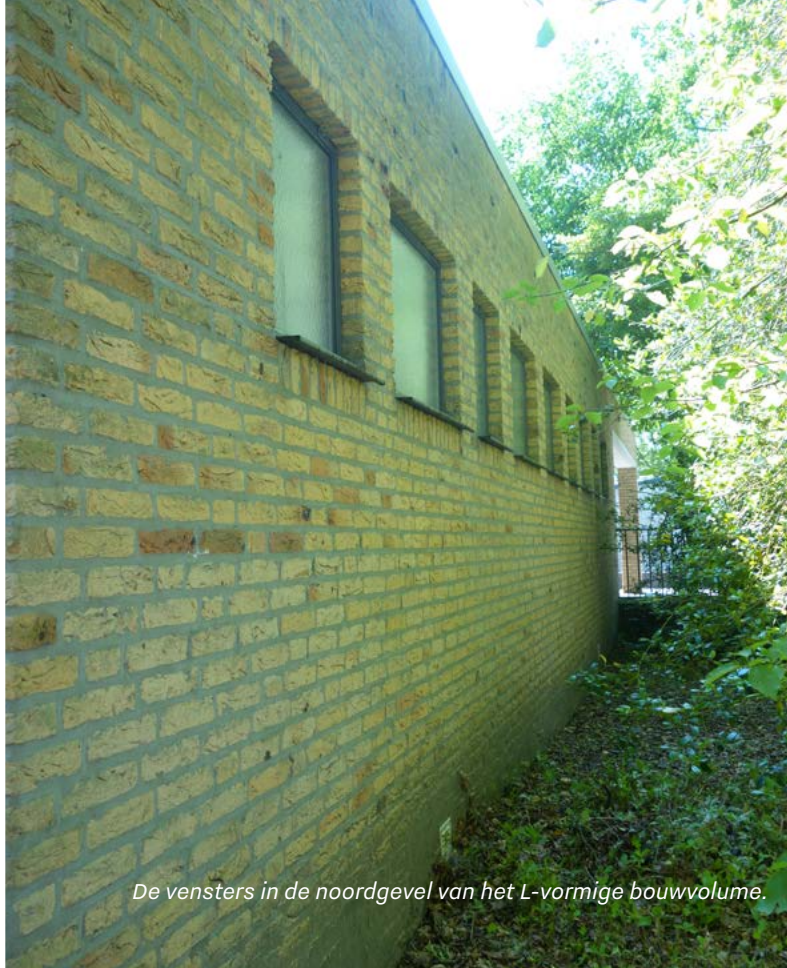
*De vensters in de noordgevel van het L-vormige bouwvolume.*

Het lage L-vormige bouwvolume dat aansluit op de noord- en westgevel van de kerkzaal bevat in de naar het zuiden gekeerde gevel negen vensters (in wisselende breedte) met enkelruits raam. Deze worden herhaald (ook negen) in de noordgevel en in de oostgevel (vijf stuks). In het rechter deel van de noordgevel is de entree opgenomen, onder een forse overkapping die op de noordwestelijke hoek gedragen wordt door een vierkante bakstenen kolom. De entree bevat een driedelige stalen pui met dubbele deuren met ruit tussen twee zijlichten (met dicht paneel) en enkelruits bovenlichten. Het geveldeel rechts van deze entree bevat nog drie vensters met enkelruits raam. De westgevel van dit L-vormige bouwdeel is geheel blind uitgevoerd.

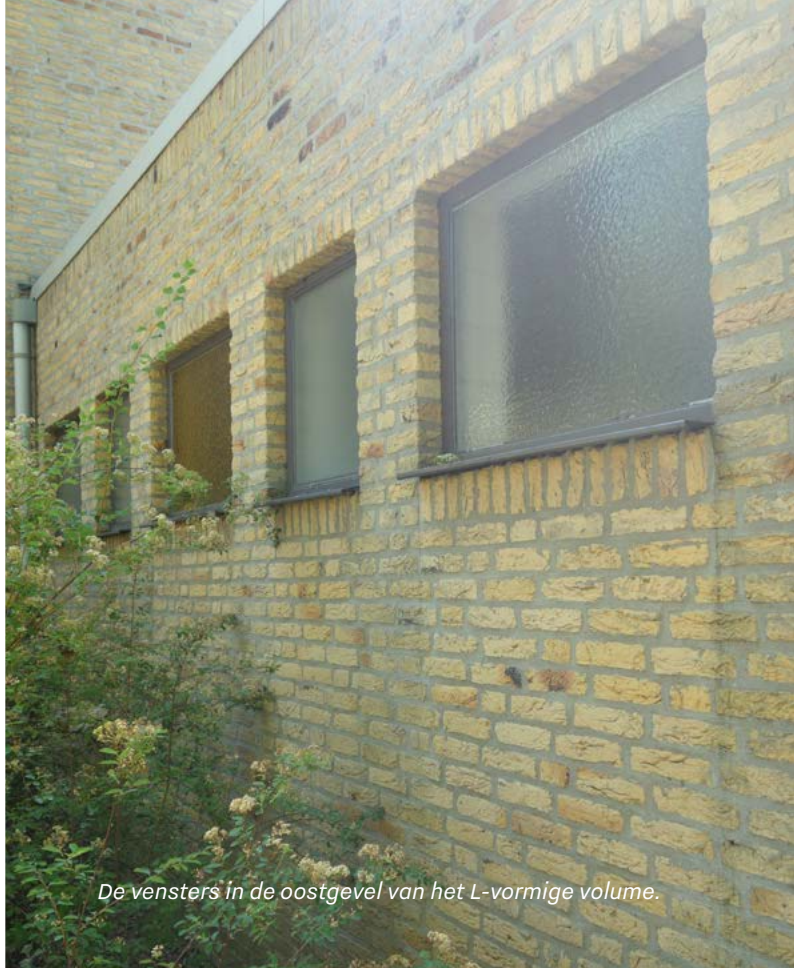
*De vensters in de oostgevel van het L-vormige volume.*

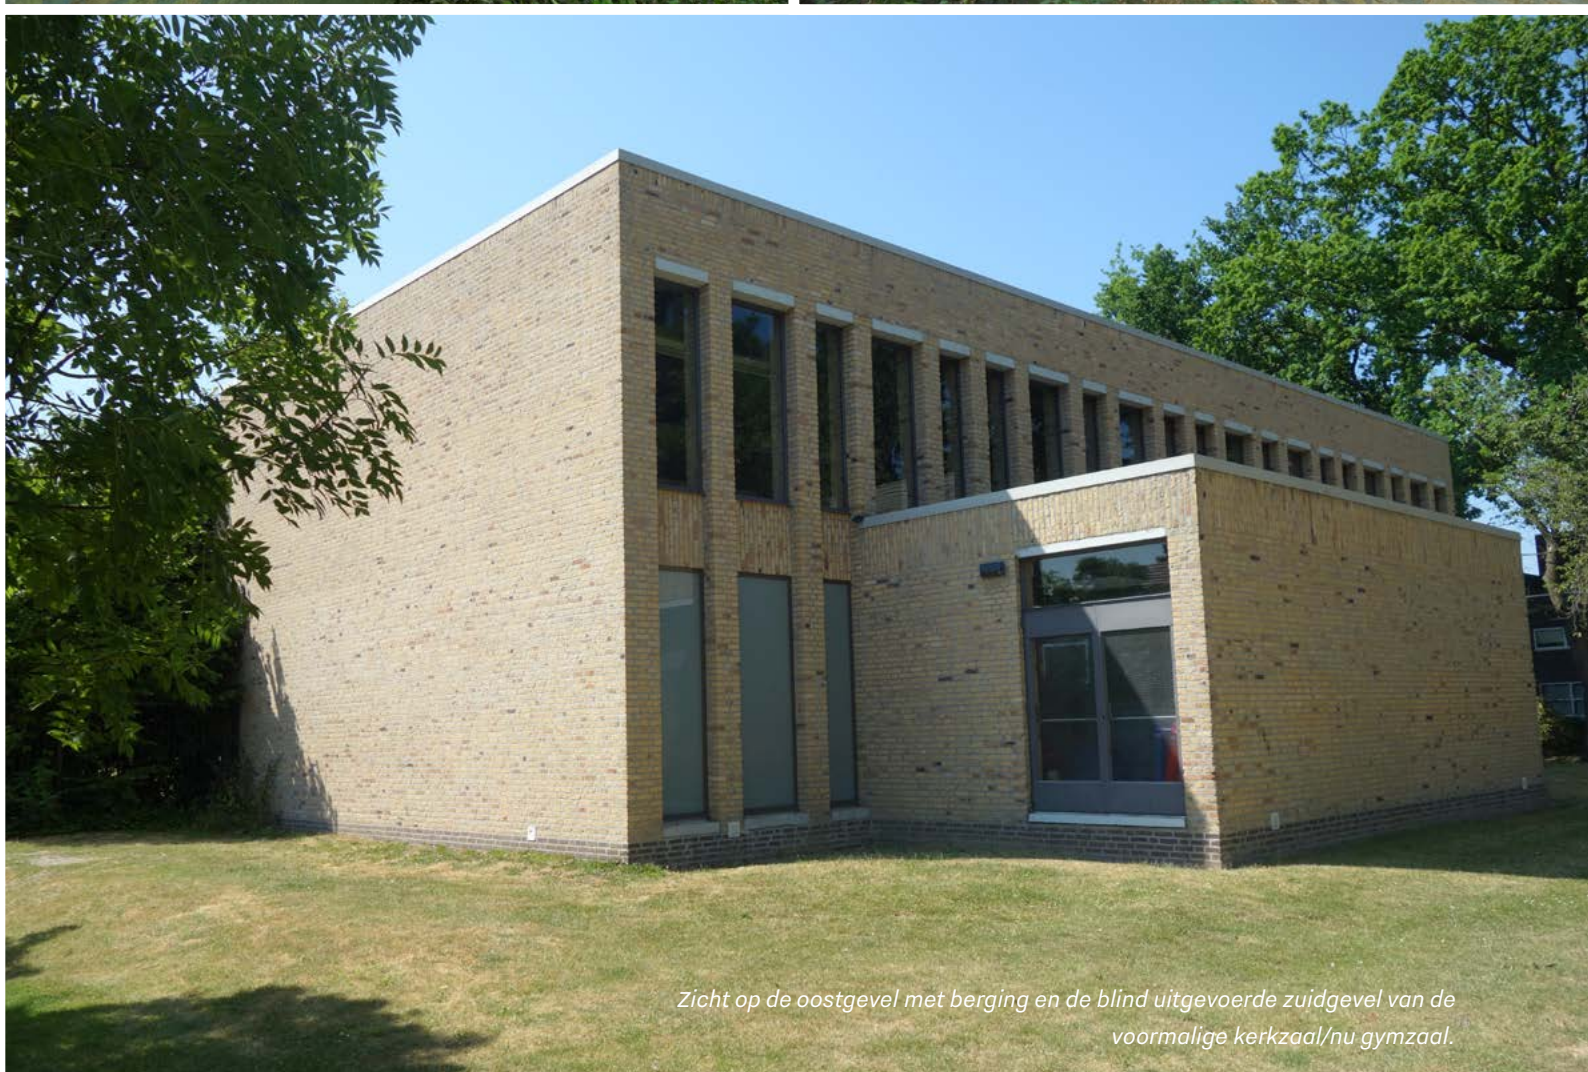
*Zicht op de oostgevel met berging en de blind uitgevoerde zuidgevel van de voormalige kerkzaal/nu gymzaal.*

boven deze opening is een betonnen latei aanwezig. Dit element wordt aan de onderzijde, boven de plint herhaald.
