VERKENNEND BODEMONDERZOEK

MAASSTRAAT 4A EN 4B

TE WESSEM

Opdrachtgever	BRO Postbus 4 5280 AA Boxtel
Rapportnummer	15435.001
Versienummer	D1
Status	Eindrapportage
Datum	10 mei 2022
Vestiging	Limburg Rijksweg Noord 39 6071 KS Swalmen 088 - 5001600 swalmen@econsultancy.nl
Opsteller	5.1.2e
Paraaf	5.1.2e
Kwaliteitscontrole	5.1.2e
Paraaf	5.1.2e

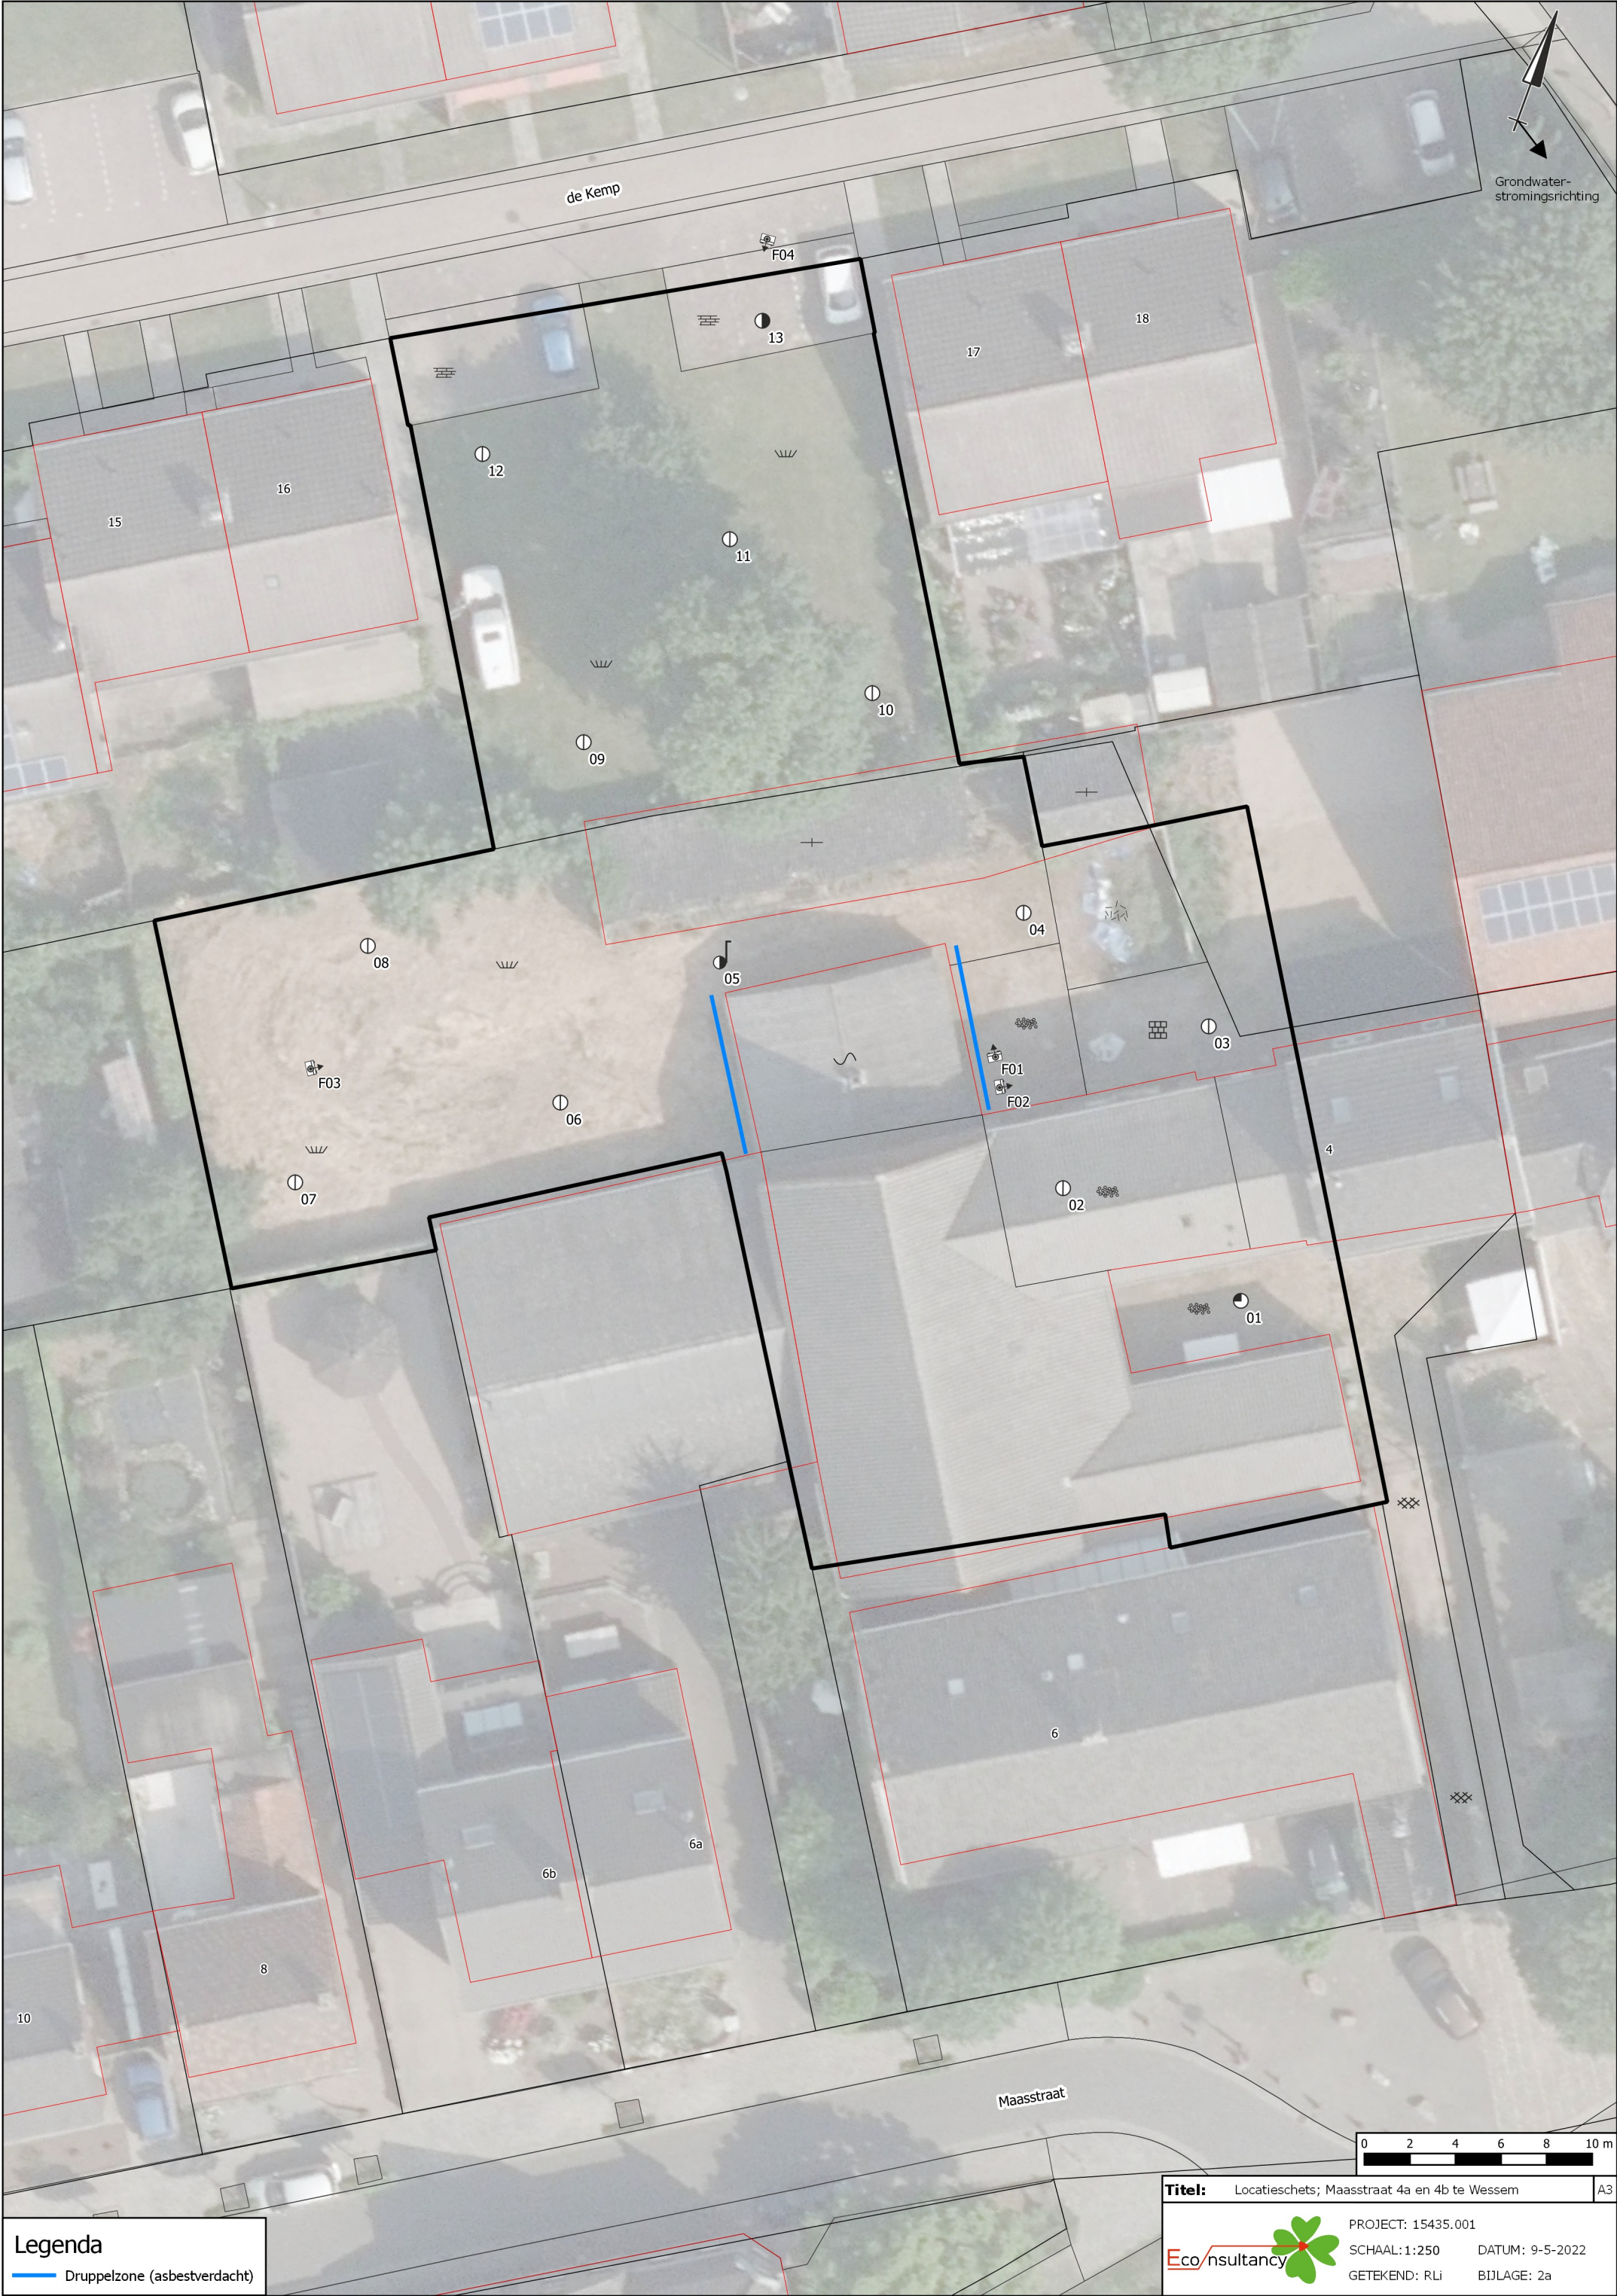
Titel: Locatieschets; Maasstraat 4a en 4b te Wessem	A3

In bijlage 2a is de huidige situatie op een locatieschets weergegeven. Bijlage 2b bevat enkele foto's van de onderzoekslocatie.

Legenda
— Druppelzone (asbestverdacht)

Ter plaatse van de druppelzone (asbestverdachte dakplaten zonder goot op aangebouwde schuur) worden verhoogde gehalten aan asbest in de toplaag verwacht. Voor het asbestonderzoek ter plaatse van de druppelzone is door de opdrachtgever vooralsnog geen akkoord gegeven.

Ter plaatse van de druppelzones bevinden zich mogelijk sterk verhoogde gehalten aan asbest. De asbestgehalten in deze toplaag kunnen worden onderzocht. Optioneel kan de toplaag van de druppelzone (10 cm diep, 1 m breed) direct gesaneerd worden tijdens de verwijdering van de asbestdaken.
