Onderwerp: **verkennend milieukundig bodemonderzoek volgens
NEN-5740 Kerkweg nr. 14-22 en Cort van der
Lindenstraat 1-21 te Bergentheim**

Projectnummer: **24-M11303**

Opdrachtgever: **BJZ.nu**

Datum: **7-10-2024**

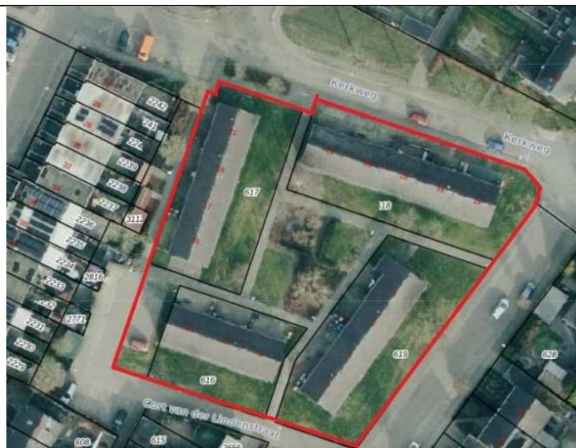
figuur 1: onderzoekslocatie (rood omlijnd)

Adres	Kerkweg nr. 14-22 en Cort van der Lindenstraat 1-21 te Bergentheim
Plaats	Bergentheim
Gemeente	Hardenberg
Topografisch overzicht	Zie bijlage 1
Coördinaten	X = 238.362 Y= 504.910 (middenpunt)
Kadastrale aanduiding	Perceel Ambt-Hardenberg sectie AC nr. 616 t/m 619 en Perceel Ambt-Hardenberg sectie AC nr. 3111 (ged.)
Eigendomssituatie	Niet nagegaan.
Oppervlakte onderzoekslocatie	Ca. 3.670 m ²
Algemene omschrijving	De onderzoekslocatie betreft een cluster bejaardenwoningen met tuin en groenstrook gelegen aan de Kerkweg en Cort van der Lindenlaan te Bergentheim. Het voornemen van de opdrachtgever is het realiseren van de sloop van de huidige bebouwing de nieuwbouw van woningen op de onderzoekslocatie. Hieronder wordt in figuur 1 de onderzoekslocatie weergegeven en rood omlijnd.

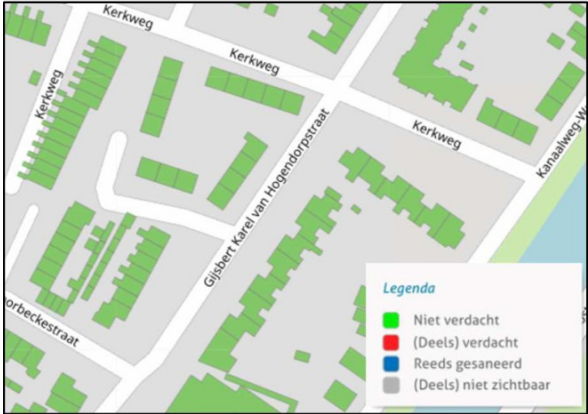
<p><i>figuur 2: asbestdakenkaart gemeente Hardenberg</i></p> <p>Er is geen informatie bekend omtrent de evt. aanwezigheid van asbest in de bodem t.p.v. het plangebied. In algemene zin wordt gesteld dat puinlagen en/of grondlagen waarin bijmenging van puin en/of ander sloopafval voorkomt worden verdacht voor aanwezigheid van asbest. Er bestaat altijd de mogelijkheid dat asbest (afval/puin) ed. is begraven. Op voorhand is hiervan geen informatie bekend.</p>

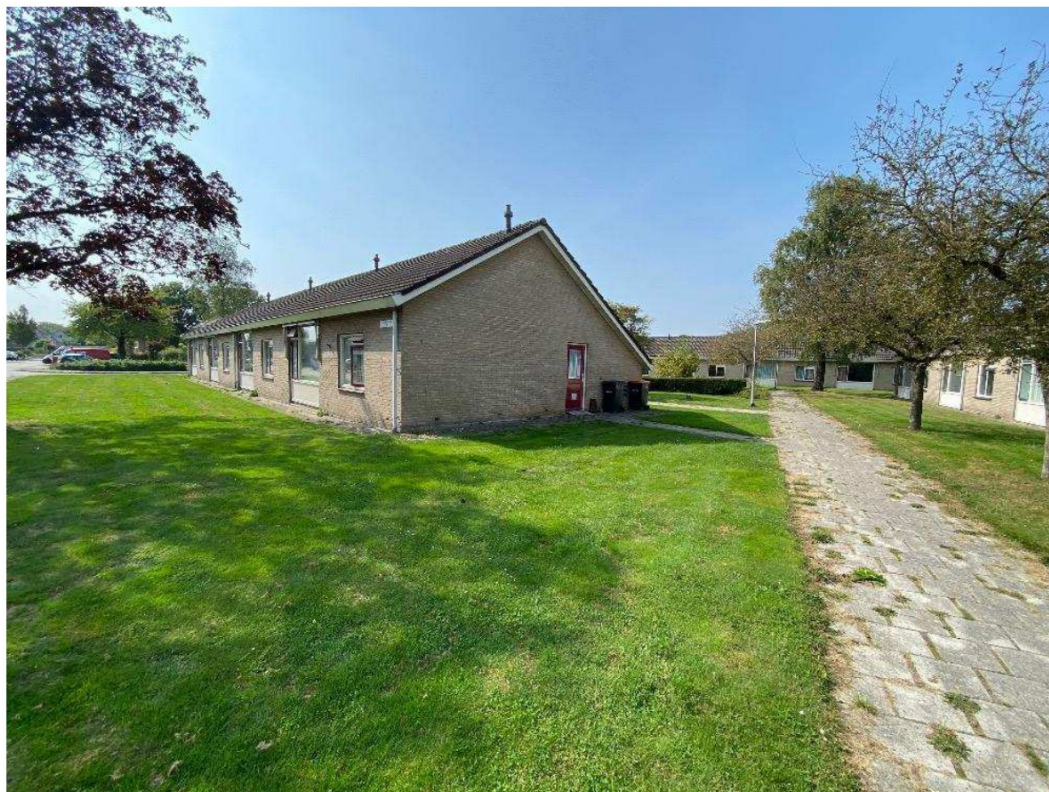
Foto 1. Kerkweg/Cort van Der Lindenweg, Bergentheim

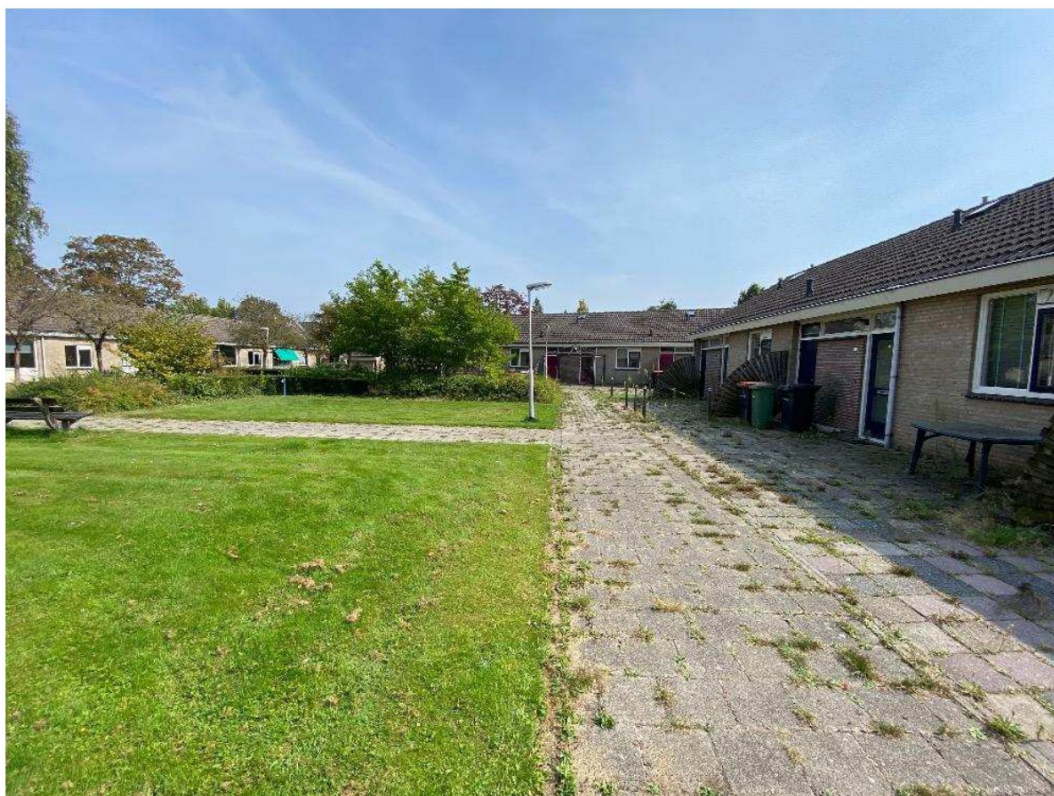
Foto 2. Kerkweg/Cort van Der Lindenweg, Bergentheim
