REDENGEVENDE OMSCHRIJVING

AALSTERWEG 250

Datum aanwijzingsbesluit: 09-01- 2024
Grondslag: Gemeentelijk monument overeenkomstig
Erfgoedverordening Gemeente Eindhoven
Monumentnummer: GM0472

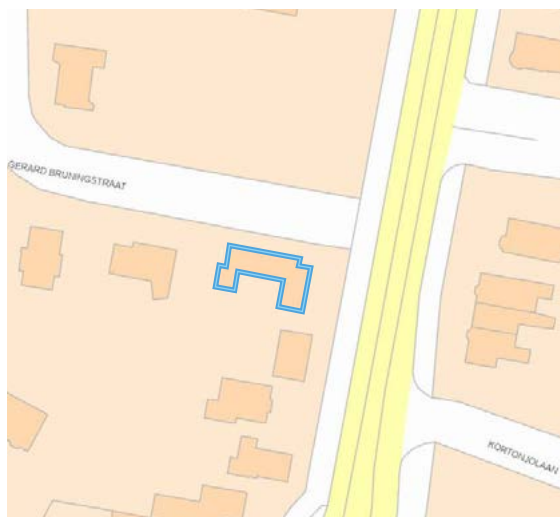
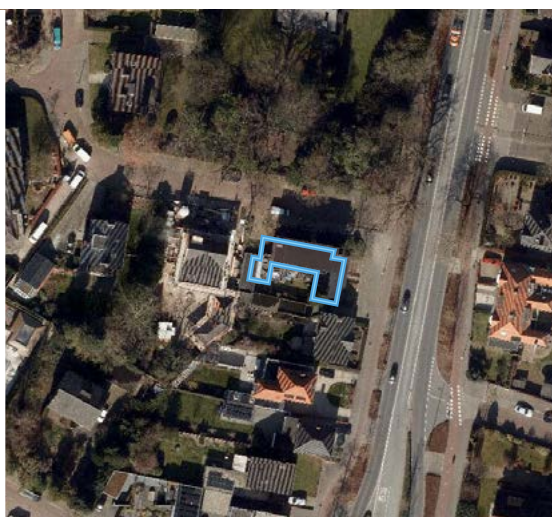
Aalsterweg 250 betreft blauwe contour
