## REDENGEVENDE OMSCHRIJVING

# JACOB VAN MAERLANTLAAN 24

GM0473 en GM0474

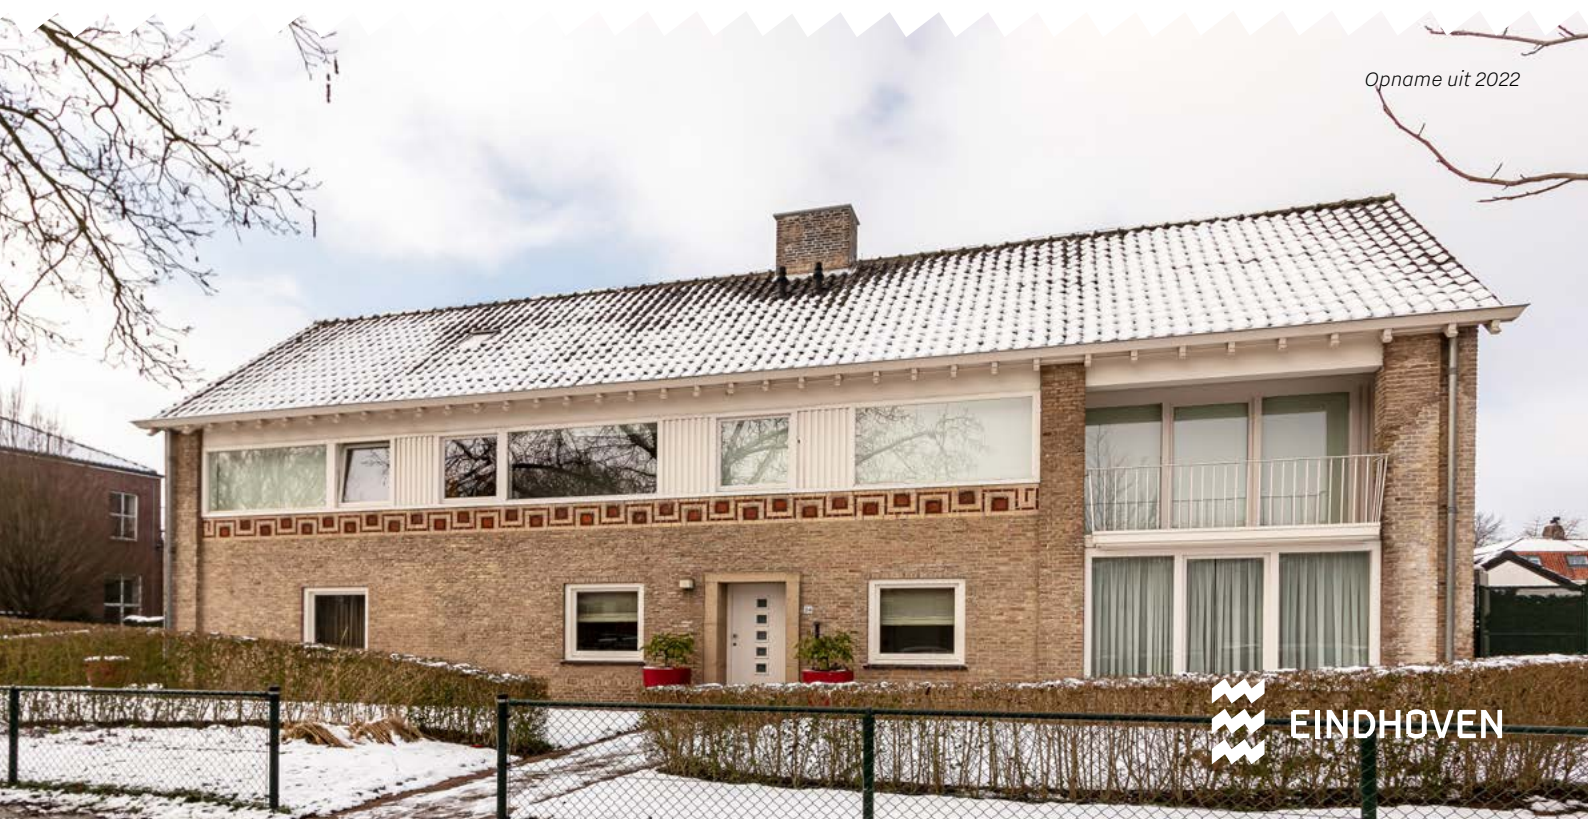
Opname uit 2022

Vrijstaand woonhuis op langgerekt rechthoekig grondplan, van twee bouwlagen onder pannen gedekt zadeldak met de nokrichting evenwijdig aan de straat. De opvallende voorgevel is samengesteld uit een aantal uiteenlopende 'motieven': een gesloten begane grond met verdiepte en omlijste entree en reeks kleine raampjes, een horizontaal geaccentueerde verdieping met bandvenster en meanderend fries, en een open rechter beuk met grote vensters en balkon. Deze compositie wordt geleed door gemetselde lisenen. Opvallend is verder het grote taps toelopende erkervenster in de linker kopgevel. Pand grotendeels in oorspronkelijke staat. Gelegen tegenover het fraaie Van Maerlantlyceum uit dezelfde bouwperiode, en aan het lommerrijke Dommelpantsoen.

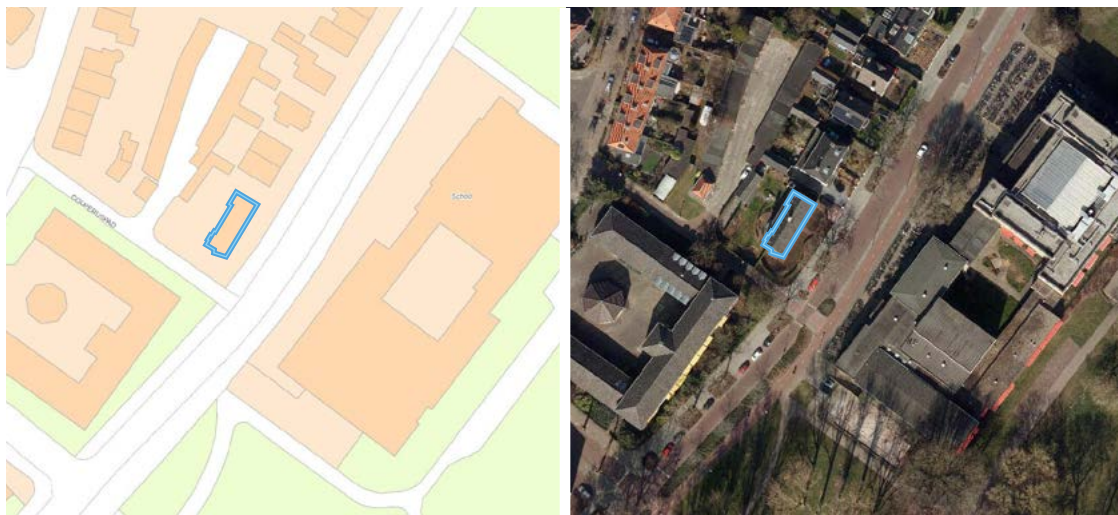
*Jacob van Maerlantlaan 24, blauwe contour geeft het hoofdpand aan.*
