REDENGEVENDE OMSCHRIJVING

PASQUALINISTRAAT 6

Datum aanwijzingsbesluit: 09-01-2024
Grondslag: Gemeentelijk monument overeenkomstig
Erfgoedverordening Gemeente Eindhoven
Monumentnummer: GM0478 en GM0479

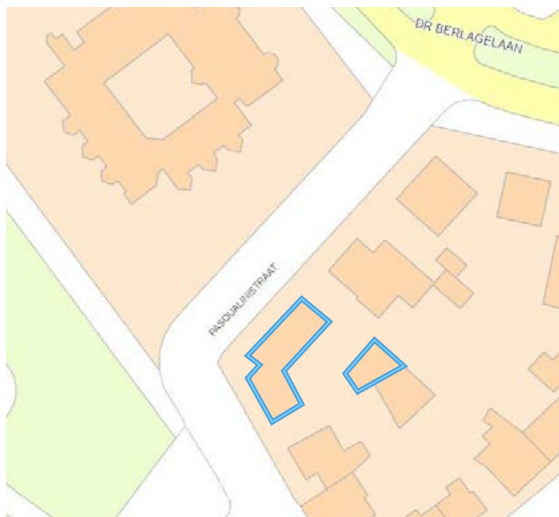
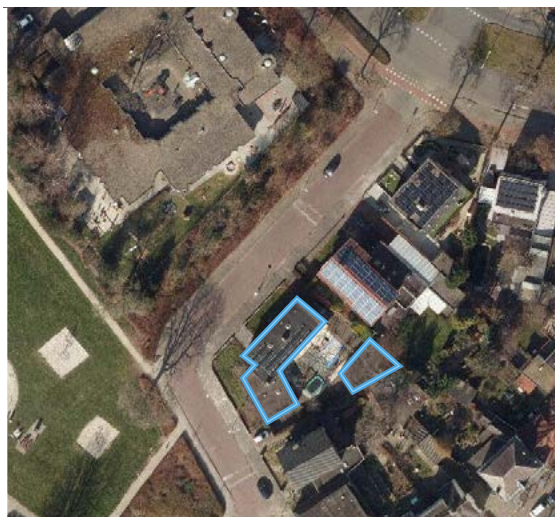
Pasqualinistraat 6 betreft blauwe contour
