Bezuidenhoutseweg VO

Bezuidenhoutseweg VO - Bomenbalans
Vergelijking tussen VO en na aanpassingen

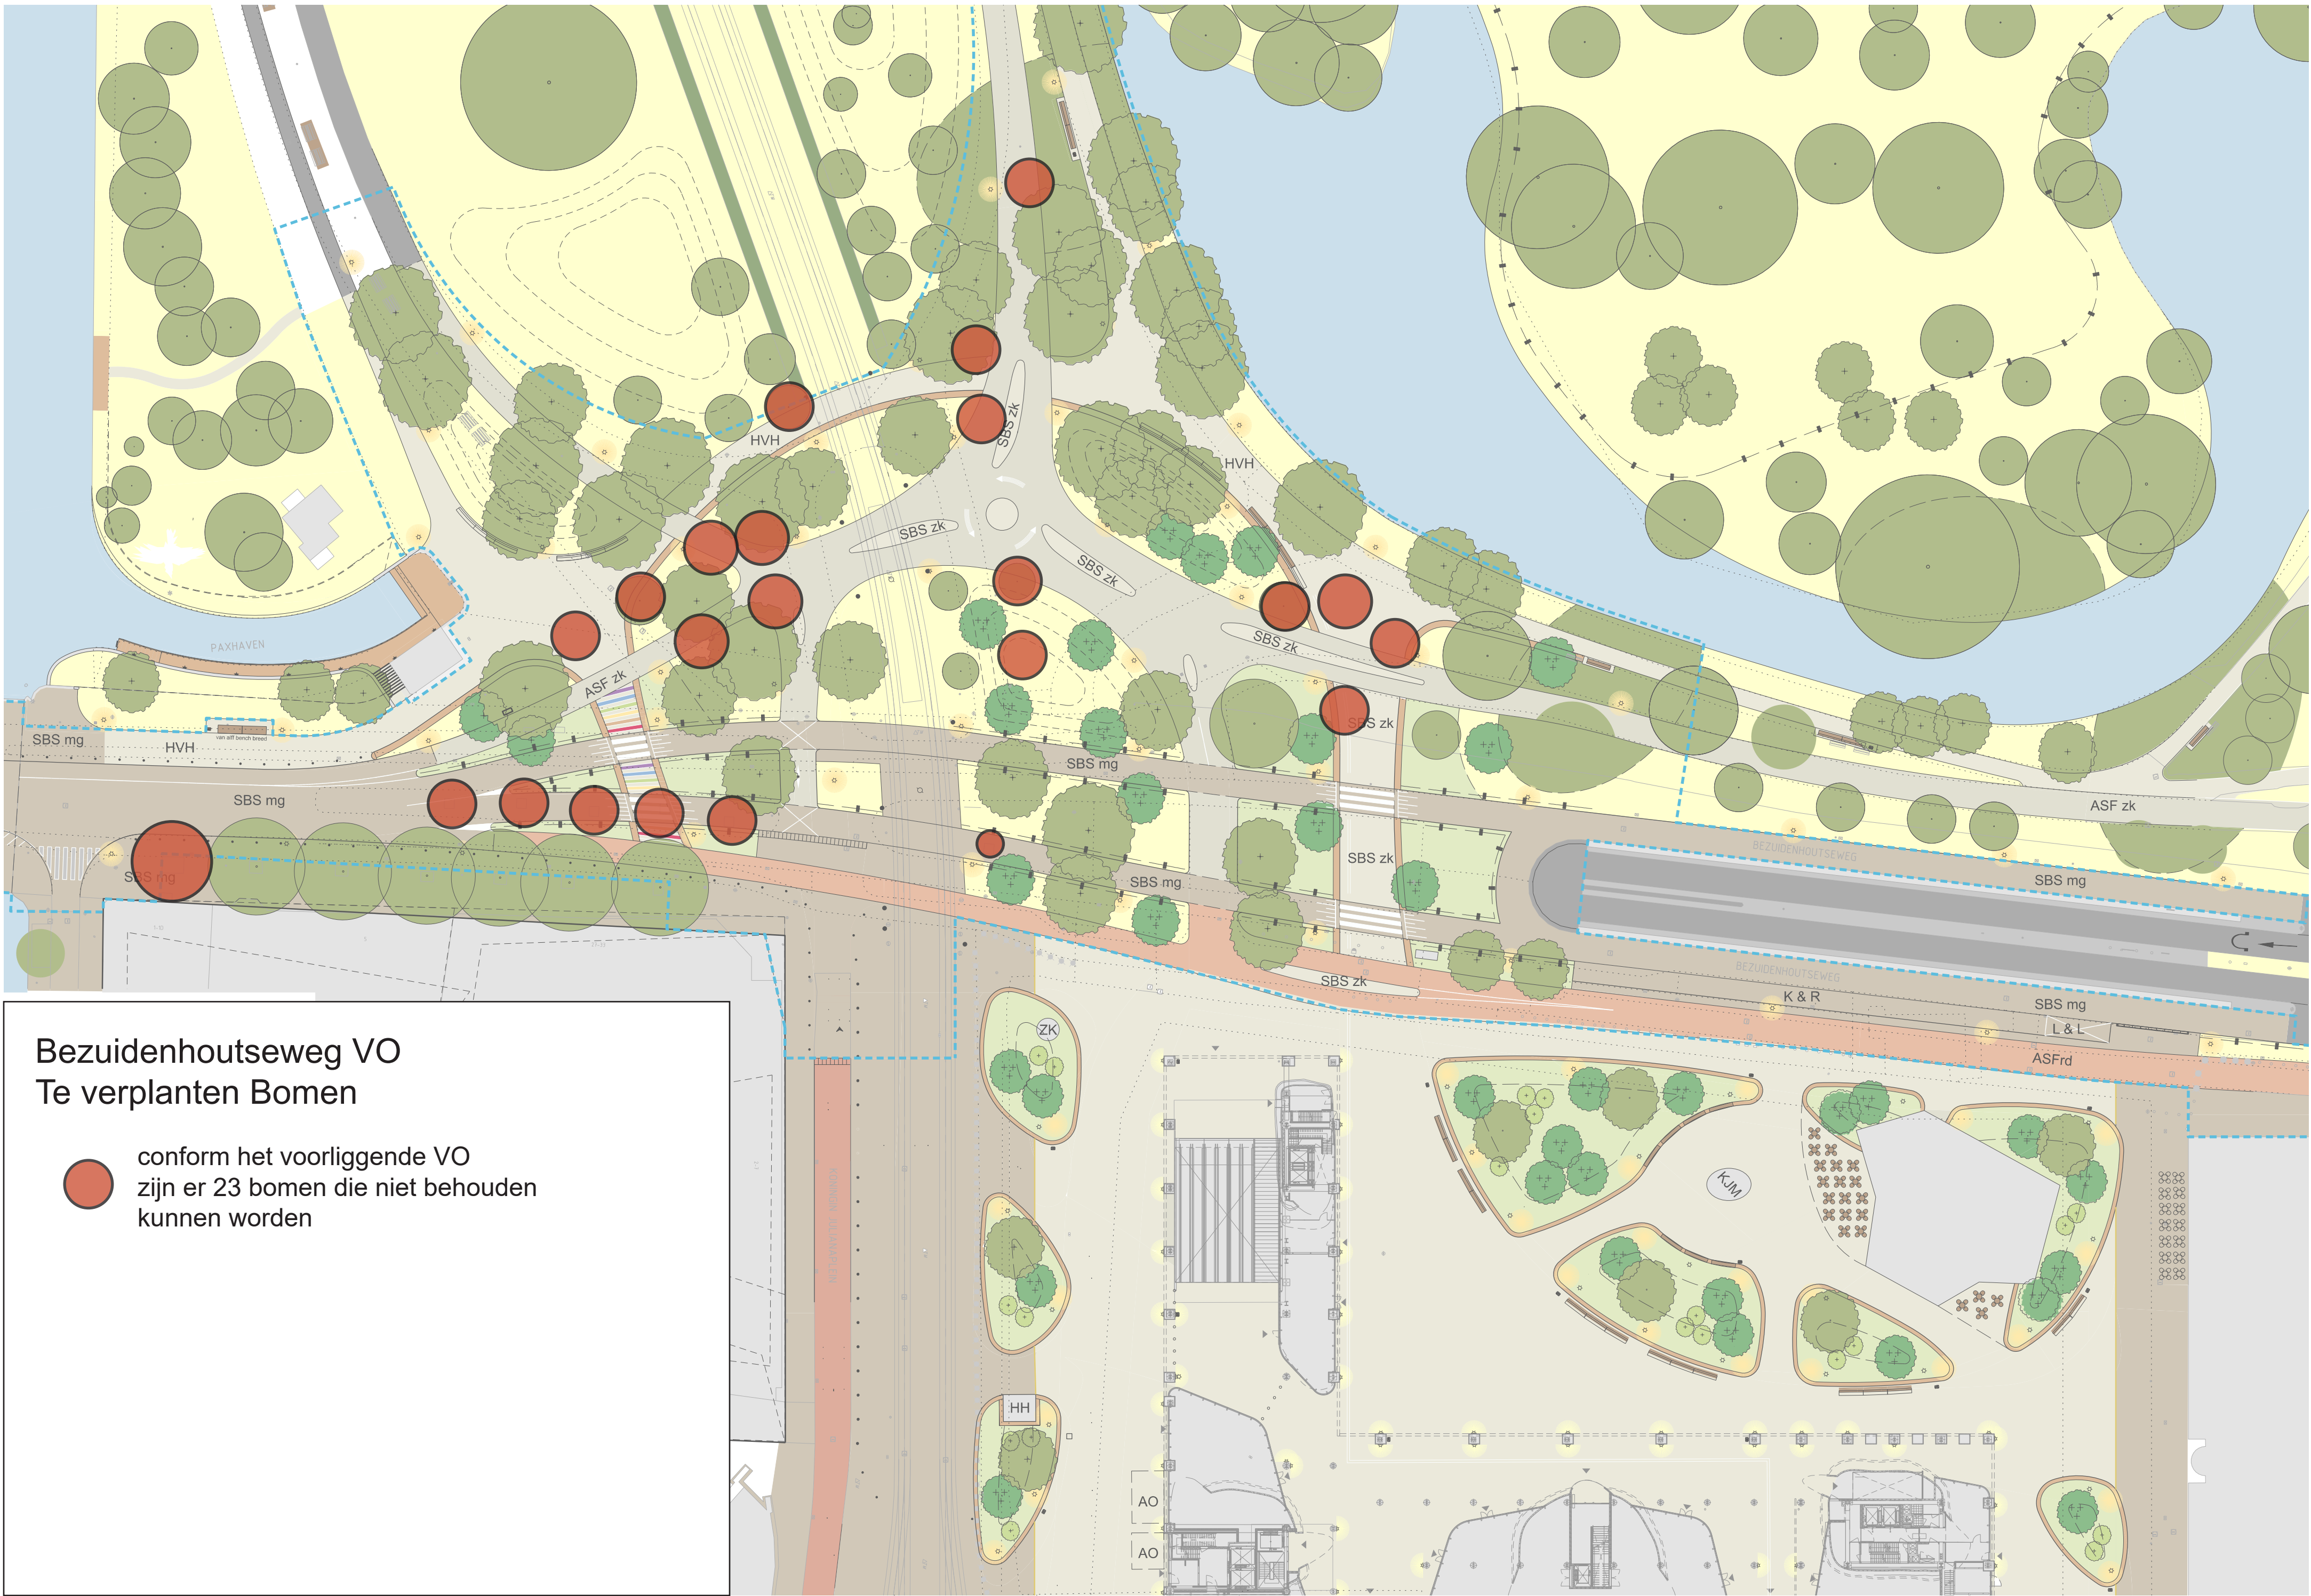
Te verplanten Bomen

conform het voorliggende VO
zijn er 23 bomen die niet behouden
kunnen worden

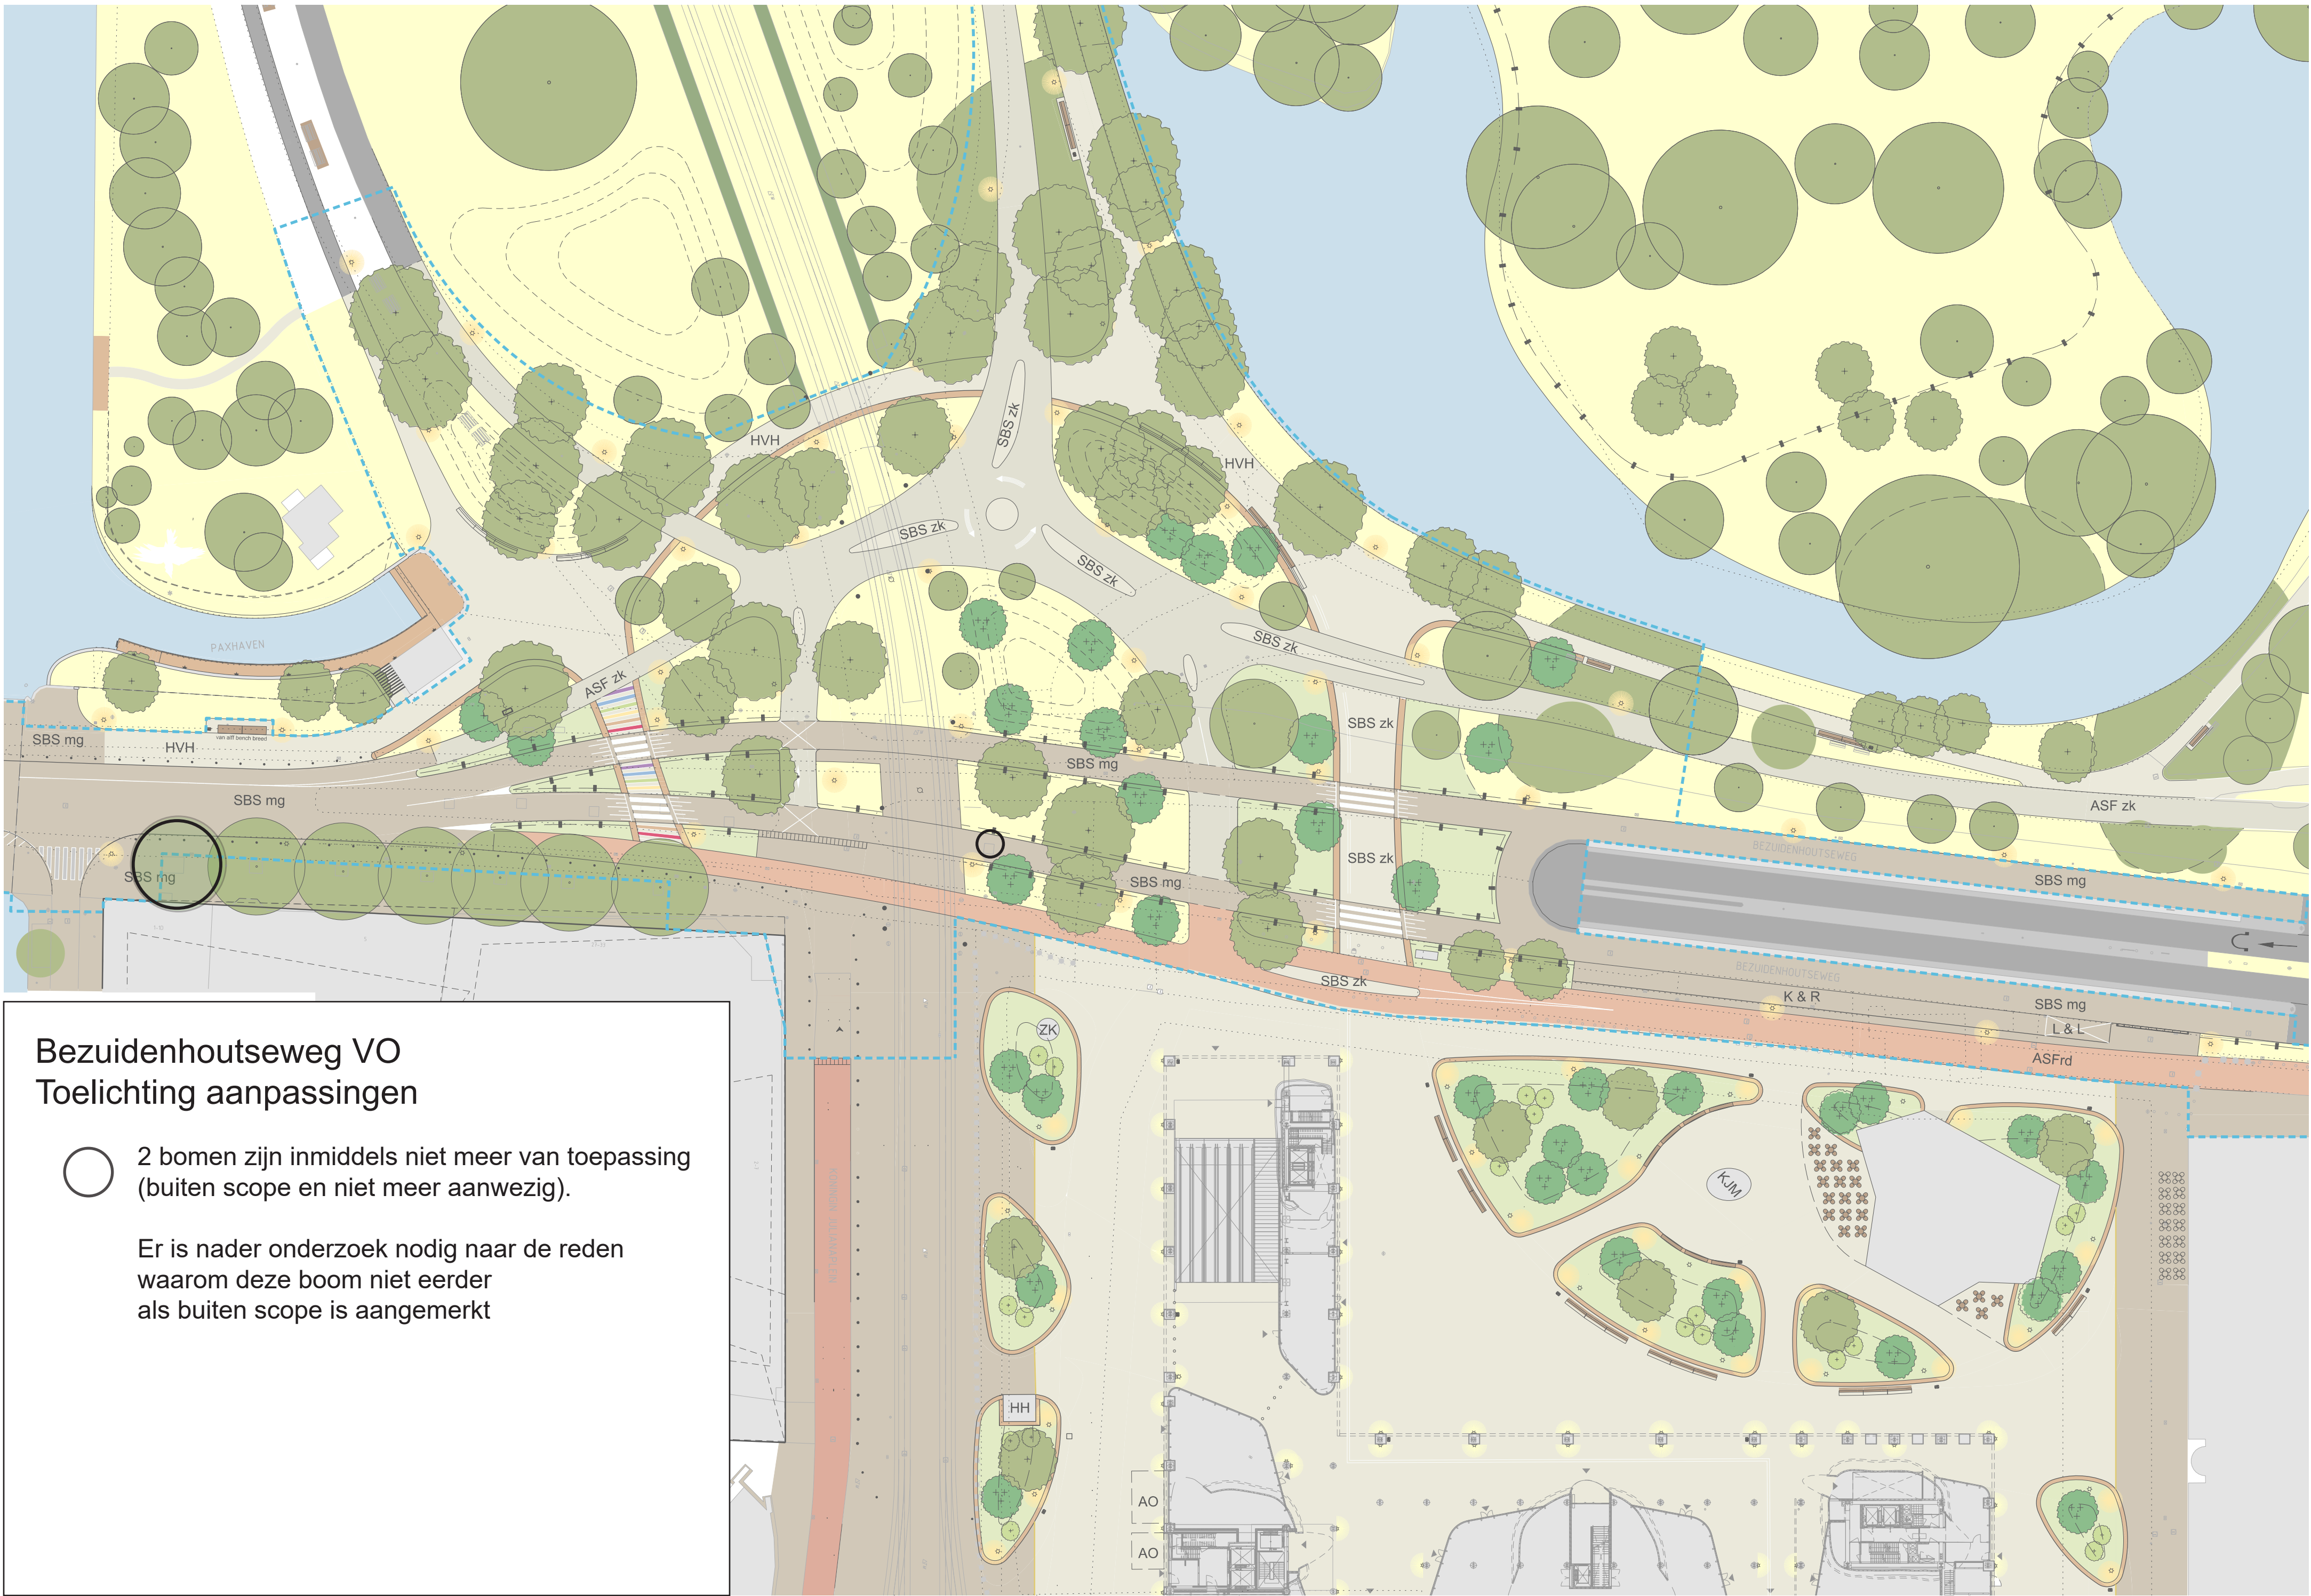
Bezuidenhoutseweg VO

Toelichting aanpassingen

2 bomen zijn inmiddels niet meer van toepassing (buiten scope en niet meer aanwezig).

Er is nader onderzoek nodig naar de reden waarom deze boom niet eerder als buiten scope is aangemerkt
