Kleurverkenkend onderzoek

“Molenhof”

Lingedijk 1 Buurmalsen

kleurhistorische inventarisatie type 1

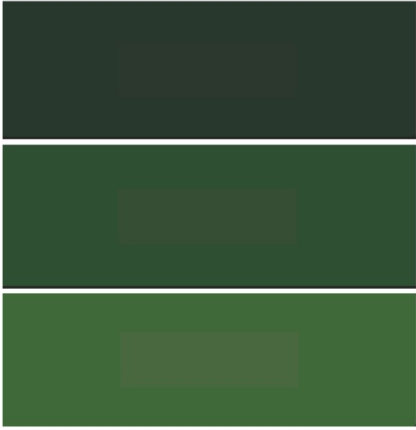
De oudste kleurafwerkingen welke op de meeste plaatsen werden teruggevonden en welke met de RAL waaier werden vastgelegd. (Er moet rekening worden gehouden dat de foto's vertekenen). Hieronder worden de eerste drie groene kleurafwerkingen weergegeven.

<p>2 een donker groen</p> <p>4 donker groen</p> <p>5 groen</p>

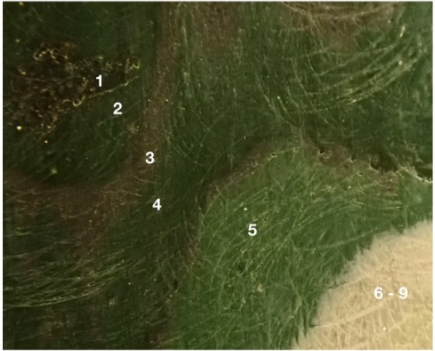
<p>De lagen 3 en 5 zijn zeer dun en zijn alleen door het aanslijpen zichtbaar. Ze zijn benoemd als grondering maar er zijn twijfels of het mogelijk om aantasting door vuil gaat</p>

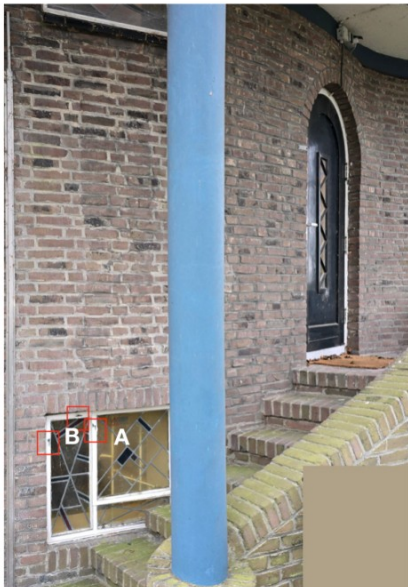
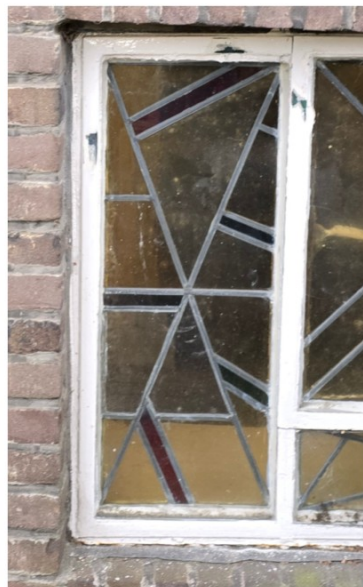
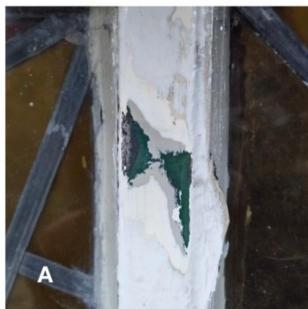
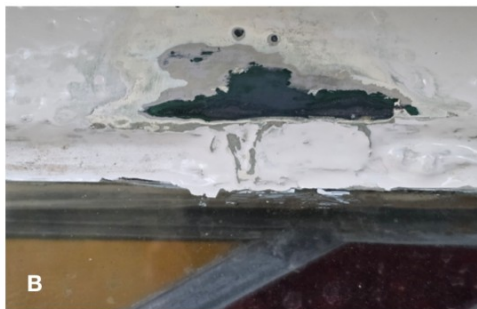
Raam, souterrain

Hier wordt enkel de eerste groene kleur aangetroffen en gevolgd door enkele gebroken grijswit-achtige afwerkingen. De groene kleur neigt naar blauw. Deze verkleuring lijkt veroorzaakt door klimatologische invloeden.

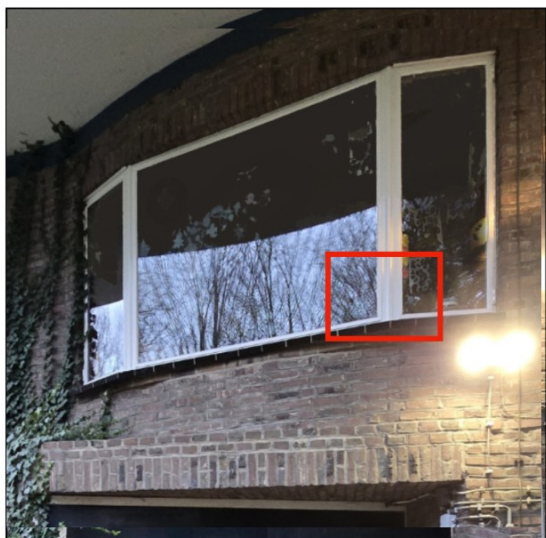
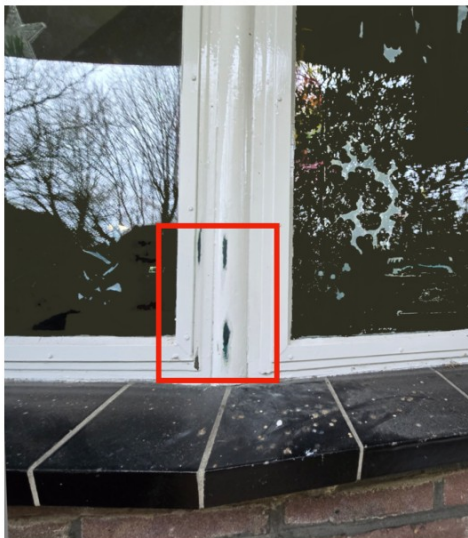
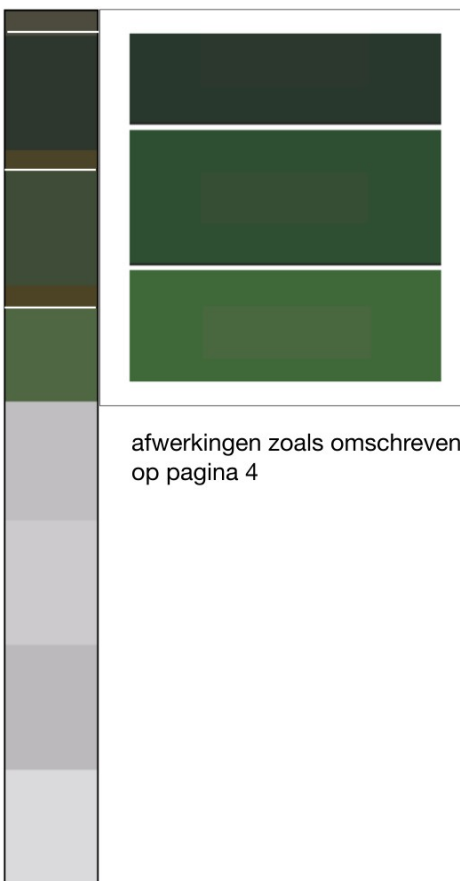
Raam bel-etage boven garage

afwerkingen zoals omschreven
op pagina 4

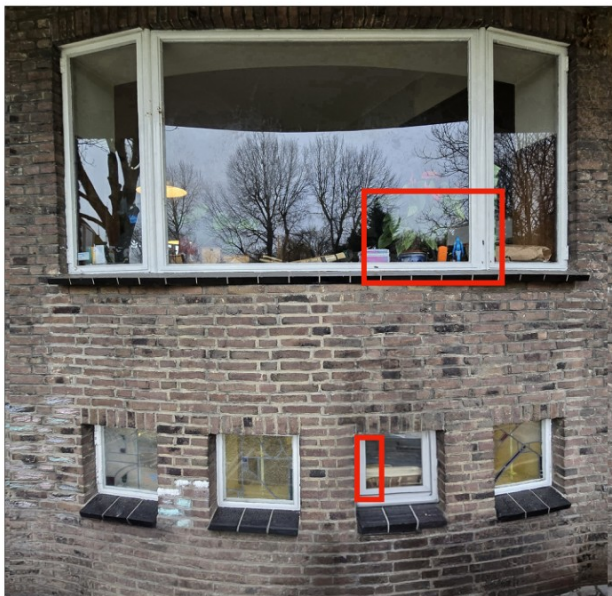
macro opname aangeslepen verflagen

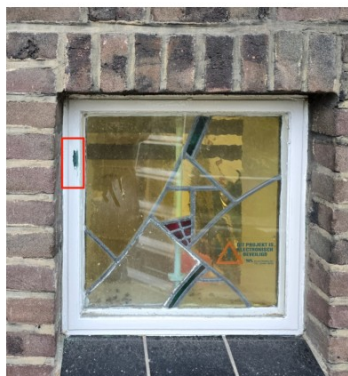
Raam erker en souterrain
De vondst is hier gelijk als de omschrijving hierboven

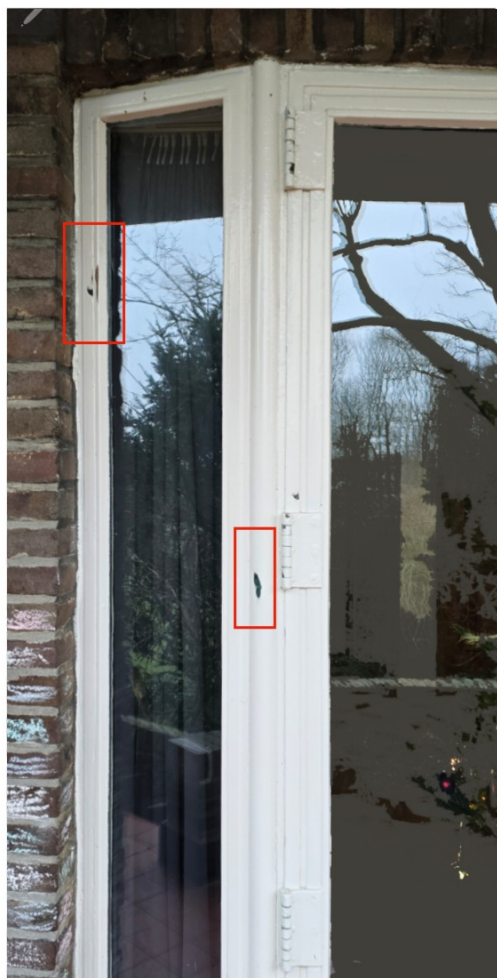
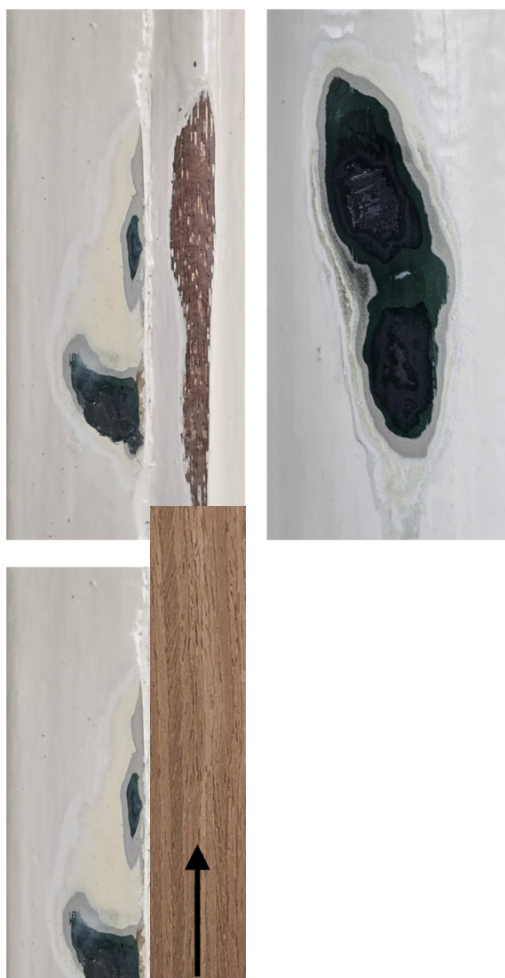
De stopverf werd hier vervangen door glaslatten

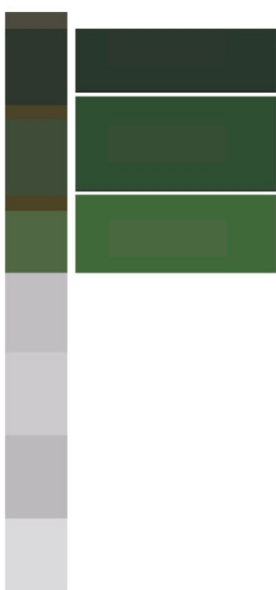
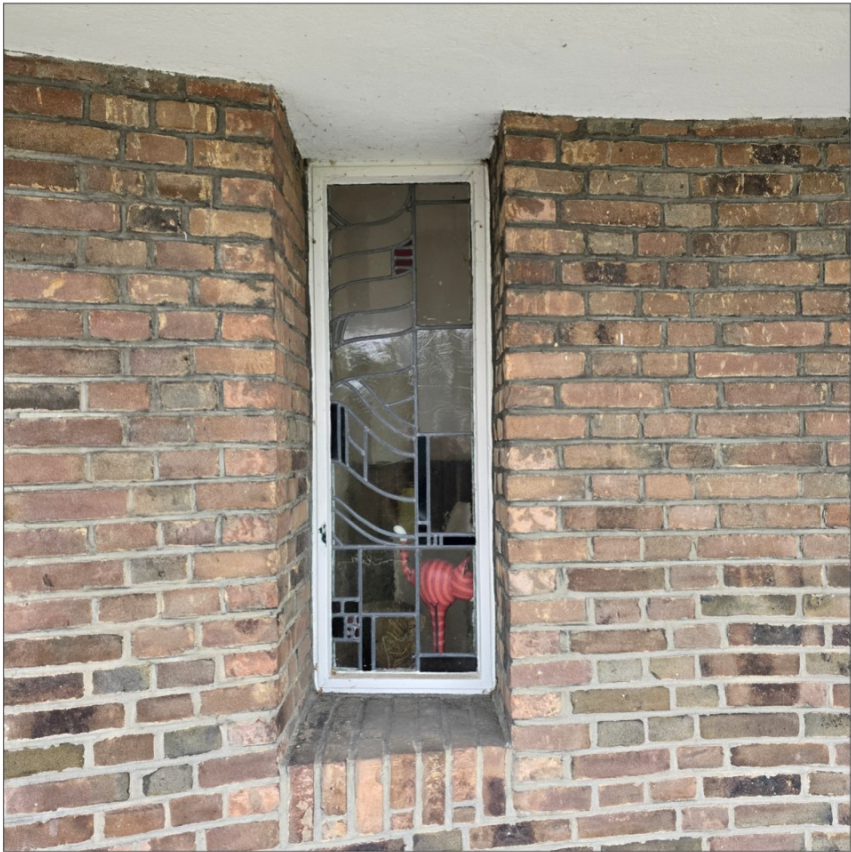
Over de derde groene kleurlaag wordt een menie aangetroffen.

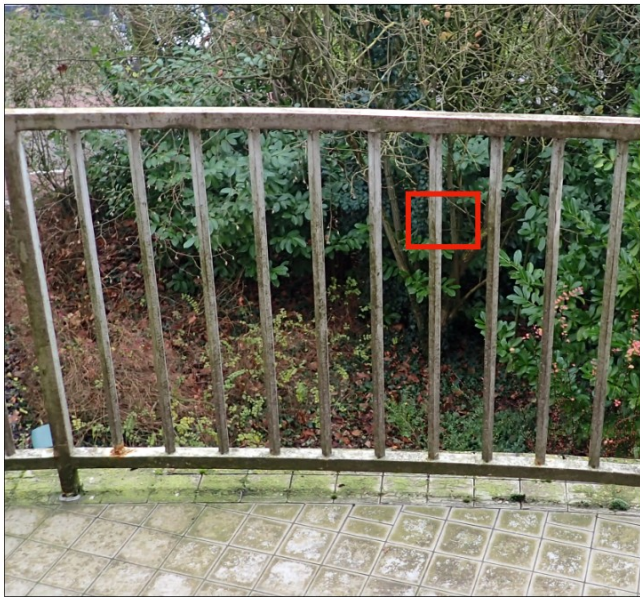
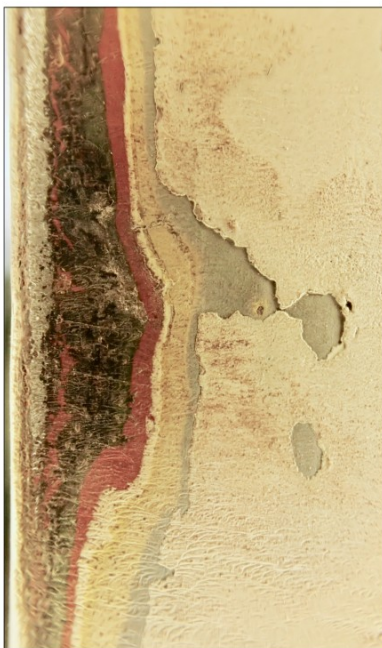
Metaal
	1. grondering/menie
	2. donker groen
	3. groen
	4. rood
	5. rood
	6. crème
	7. crème gebroken wit
	8. grijsig gebroken wit
	9. huidige afwerking

De eerste kleurafwerkingen betreft groen. Deze wordt gevolgd door twee rode afwerkingen. Op de garagedeur zijn deze afwerkingen identiek.

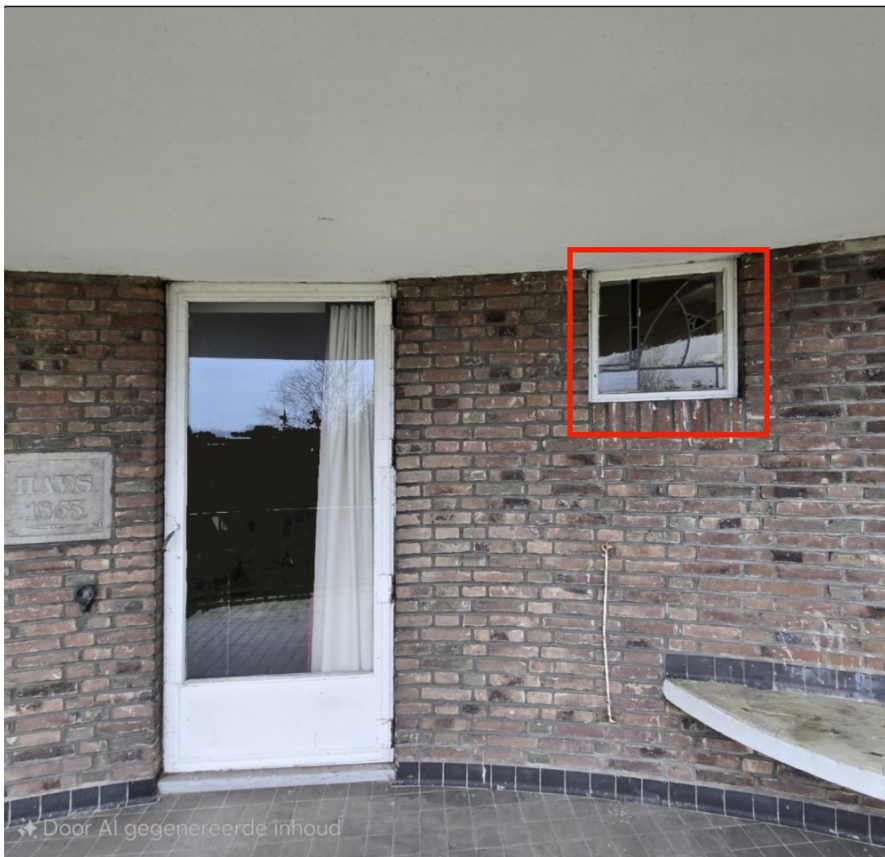
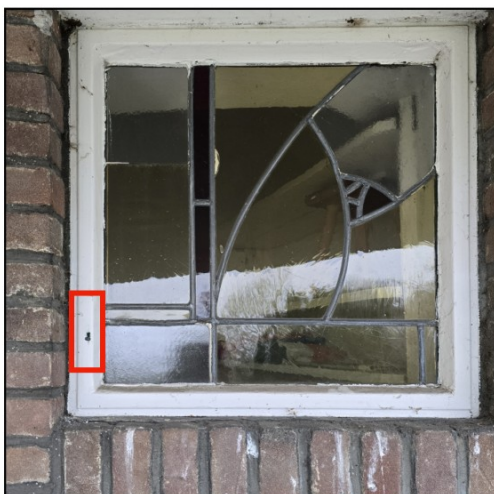
Garage souterrain

Op het kozijn worden dezelfde afwerking aangetroffen als elders op de metalen kozijnen.
Hieruit kan geconcludeerd worden dat deze houten afwerkingen van dezelfde datum is.
De deur vertoont overeenkomst met het hekwerk op de 1ste etage.

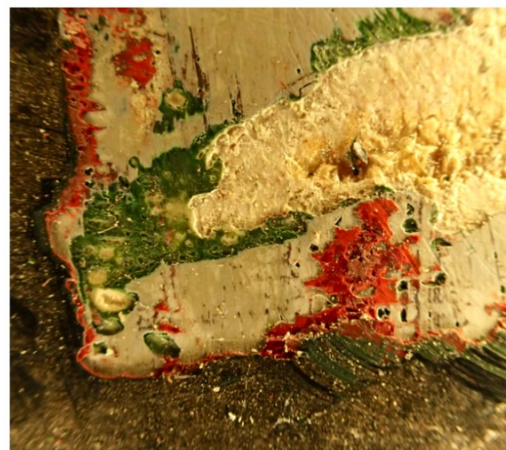
detail, schraapsel op garagedeur

Kozijn		garagedeur
afwerking zoals eerder omschreven		Grenen hofvurenhout
		gronderig plamuur
		donker groen
		groen
		crème
		rood
		licht rood
		groen
		huidige afwerking
