Activiteitenplan

Diverse locties Lochem

Woningstichting Viverion is van plan om medio 2026 groot onderhoud uit te voeren aan een aantal woningen in Lochem. De woningen worden daarbij gerenoveerd en verduurzaamd. In verband met de voorgenomen renovatiewerkzaamheden heeft Eelerwoude nader onderzoek uitgevoerd naar de gebouwgebonden soorten: huismus, gierzwaluw en vleermuizen (Nader onderzoek Diepenheim Lochem, d.d. 10 september 2025). Tijdens dit onderzoek zijn op meerdere locaties nest- en verblijfplaatsen aangetroffen van onder andere vleermuizen, huismussen en gierzwaluwen. De voorgenomen werkzaamheden hebben gevolgen voor de aanwezige natuurwaarden. Met dit activiteitenplan wordt daarom een vergunning aangevraagd voor het verstoren en aantasten van de nest- en verblijfplaatsen van de genoemde beschermde soorten.

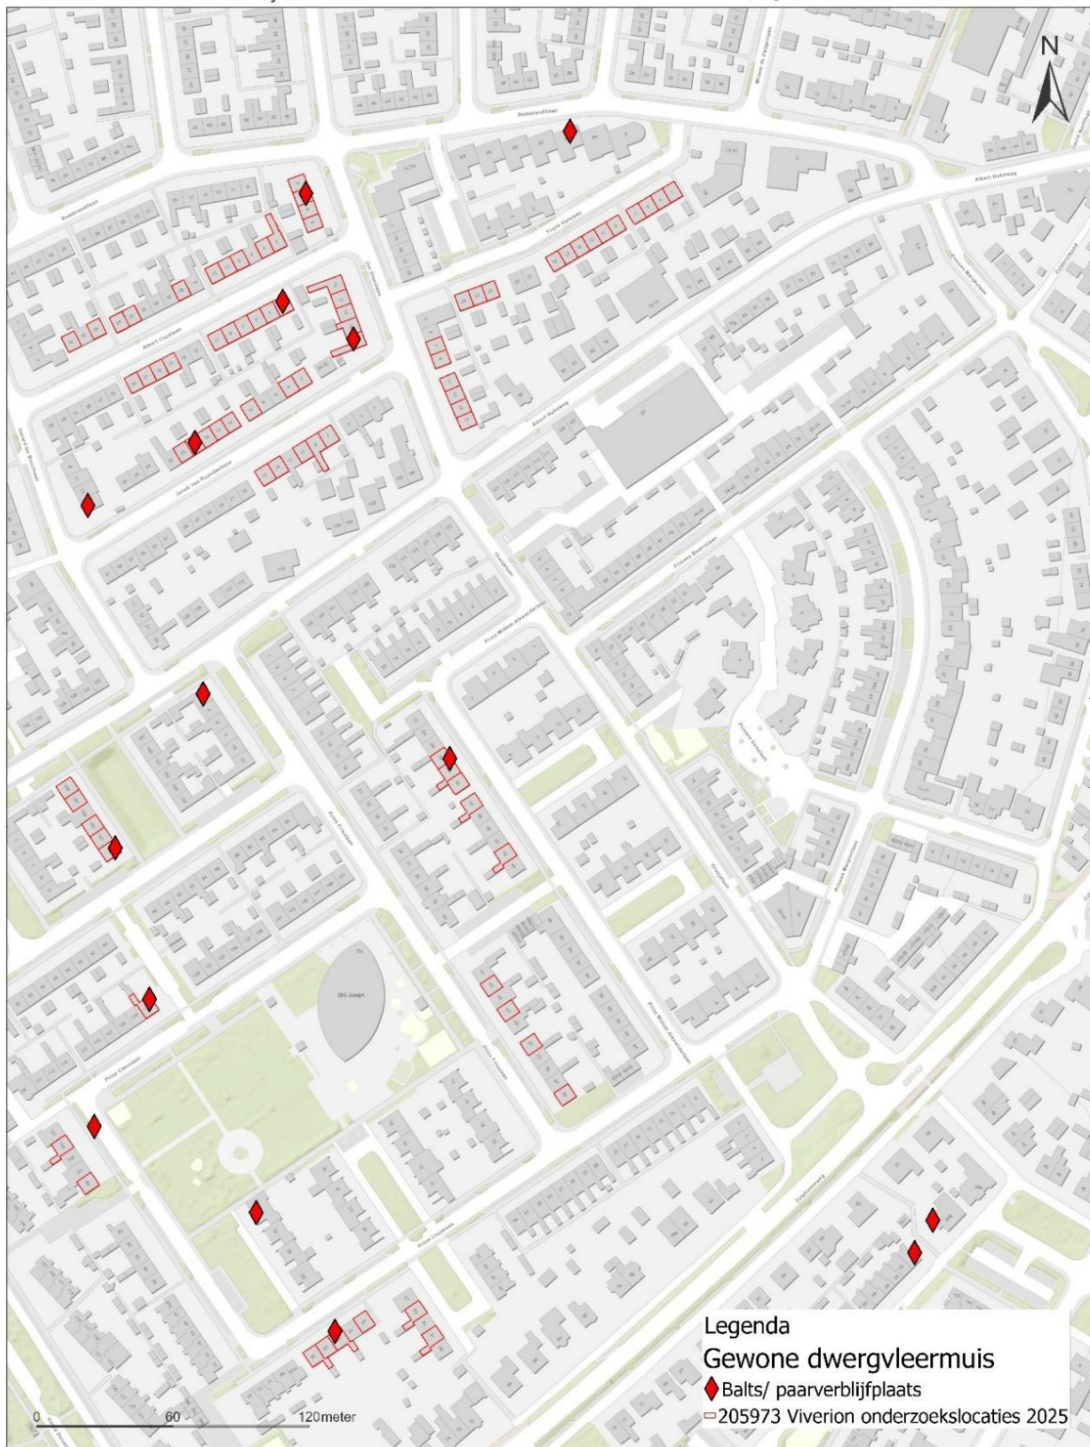
Afbeelding 6. Locaties baltsverblijfplaatsen vleermuizen in te renoveren bebouwing (Bron: ESRI).

Daarnaast zijn er verschillende baltsverblijfplaatsen vastgesteld in Lochem aan de Jan Steenlaan 4, Jan Steenlaan 18, Albert Cuyplaan 1, Jacob van Ruysdaellaan 18, Albert Hahnweg 159, Prins Willem-Alexanderlaan 28 en Prins Clauslaan 63. In onderstaande tabel (zie tabel 1) is een overzicht gegeven van de verblijfplaatsen per locatie (adres). In afbeelding 5 is de locatie van de zomerverblijfplaats (tevens baltsverblijfplaats) weergegeven en in afbeelding 6 zijn alle paarverblijfplaatsen weergegeven.

Adres	Complex	Soort	Verblijfplaats	Aantal	Bijzonderheden
Jan Steenlaan 4	1111	Gewone dwergvleermuis	Baltsverblijfplaats	1	Stenig gebouw met plat dak.
Jan Steenlaan 18	1111	Gewone dwergvleermuis	Baltsverblijfplaats	1	Stenen huis met hoekige dak.
Albert Cuyplaan 1	1111	Gewone dwergvleermuis	Baltsverblijfplaats	1	Rijtjeshuis van 2 verdiepingen
Jacob van Ruysdaellaan 18	1111	Gewone dwergvleermuis	Baltsverblijfplaats	1	Rijtjeshuis
Albert Hahnweg 159	1120	Gewone dwergvleermuis	Baltsverblijfplaats	1	Rijtjeshuis
Prins Willem-Alexanderlaan 28	1120	Gewone dwergvleermuis	Baltsverblijfplaats	1	Rijtjeshuis
Prins Clauslaan 127	1120	Gewone dwergvleermuis	Zomer- en baltsverblijfplaats	1	Aantikkend tussen onderste dakpan en dakgoot.
Prins Clauslaan 63	1120	Gewone dwergvleermuis	Baltsverblijfplaats	1	Rijtjeshuis

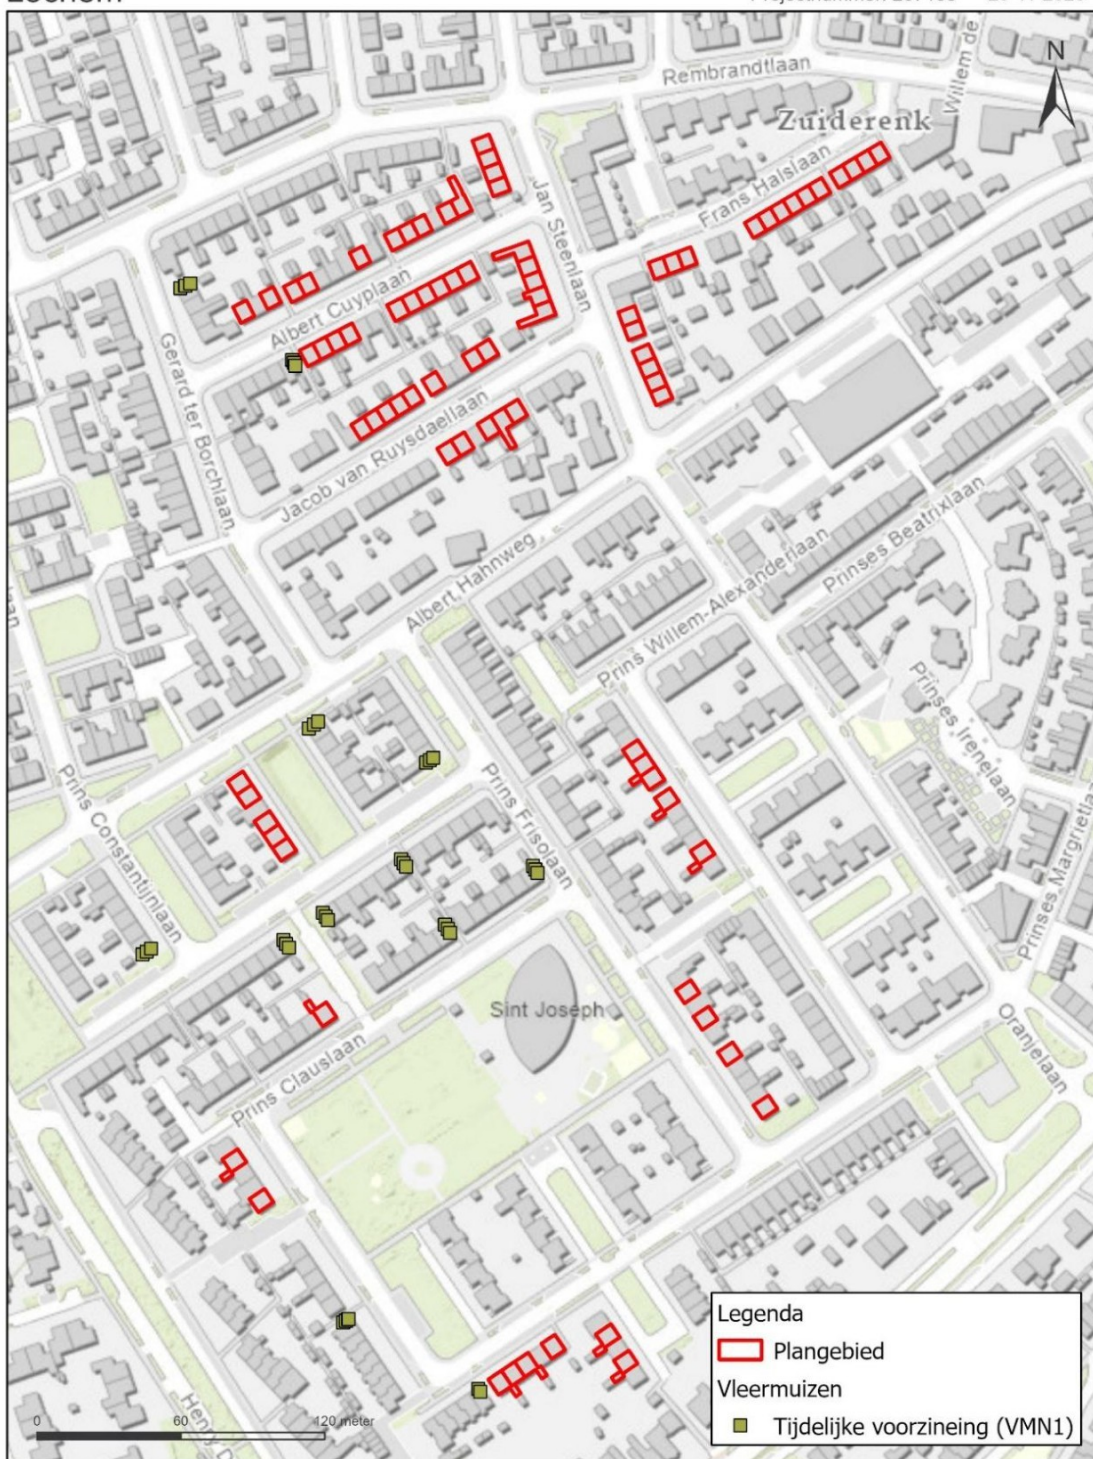
Afbeelding 8: locaties tijdelijke voorzieningen vleermuizen. (Bron: ESRI).

Tabel 3: Overzicht van de reeds geplaatste tijdelijke vleermuiskasten op verschillende adressen in Lochem.

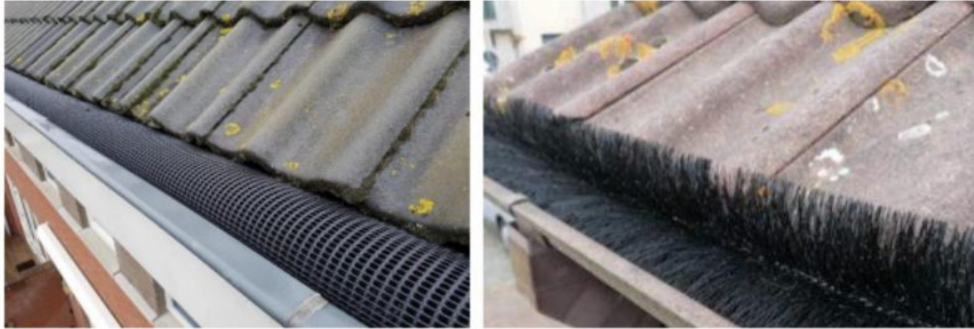
Afbeelding 10: Gootrollen of gootborstels, voorkomt dat huismussen onder de eerste rij van de dakpannen broeden.

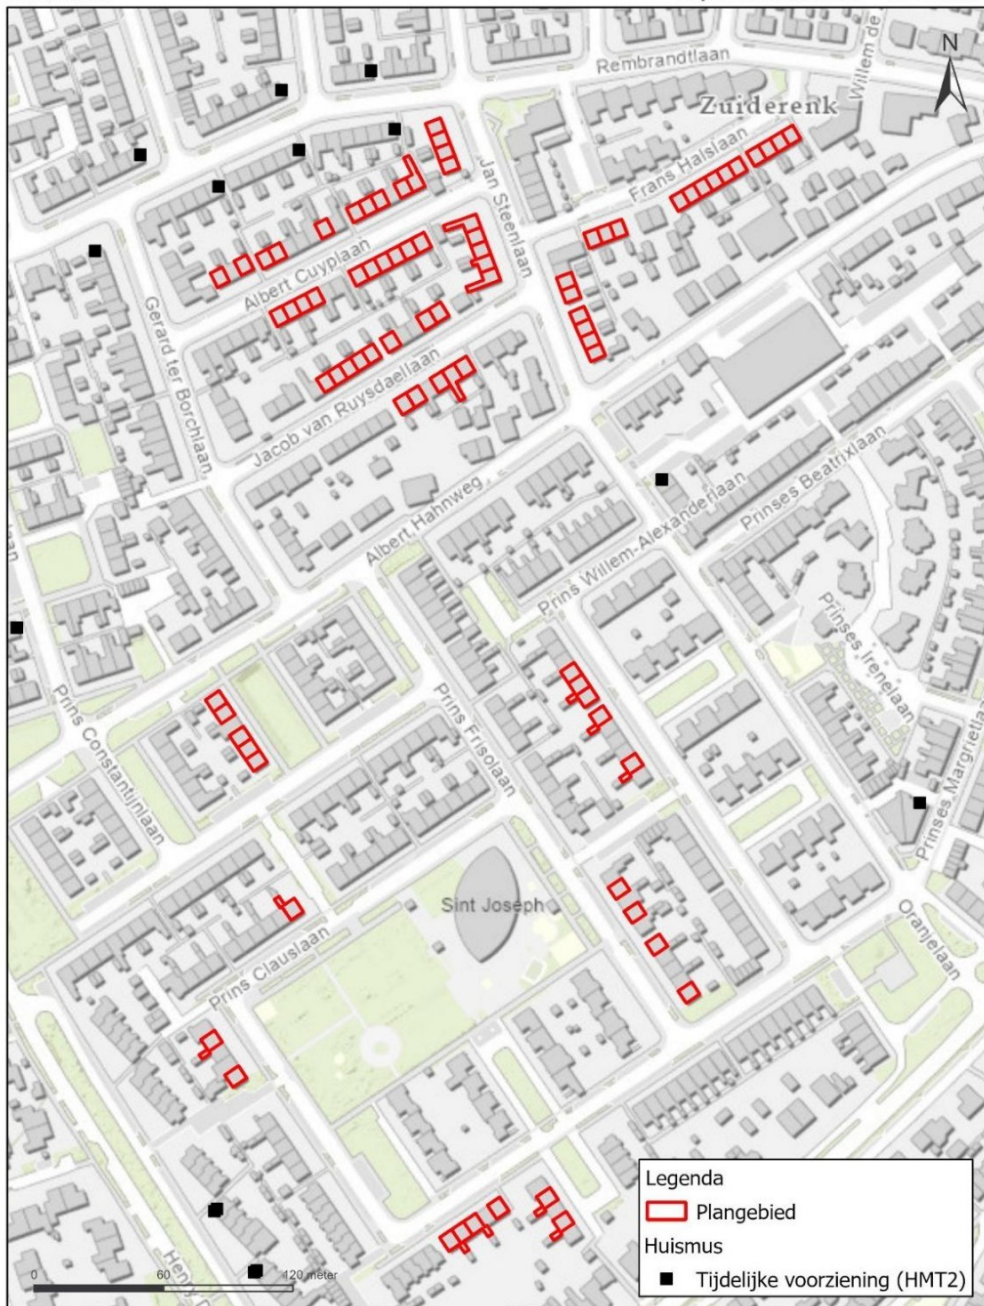
Afbeelding 11: locaties tijdelijke nestvoorzieningen huismus (Bron: ESRI).
