project
KLOOSTER MAARHEEZE
 Hoge Weg 1-3
 6026 RW Maarheeze

fase
TECHNISCH ONTWERP

tekening
Overzicht kozijnen

bladnummer
TO 30.0

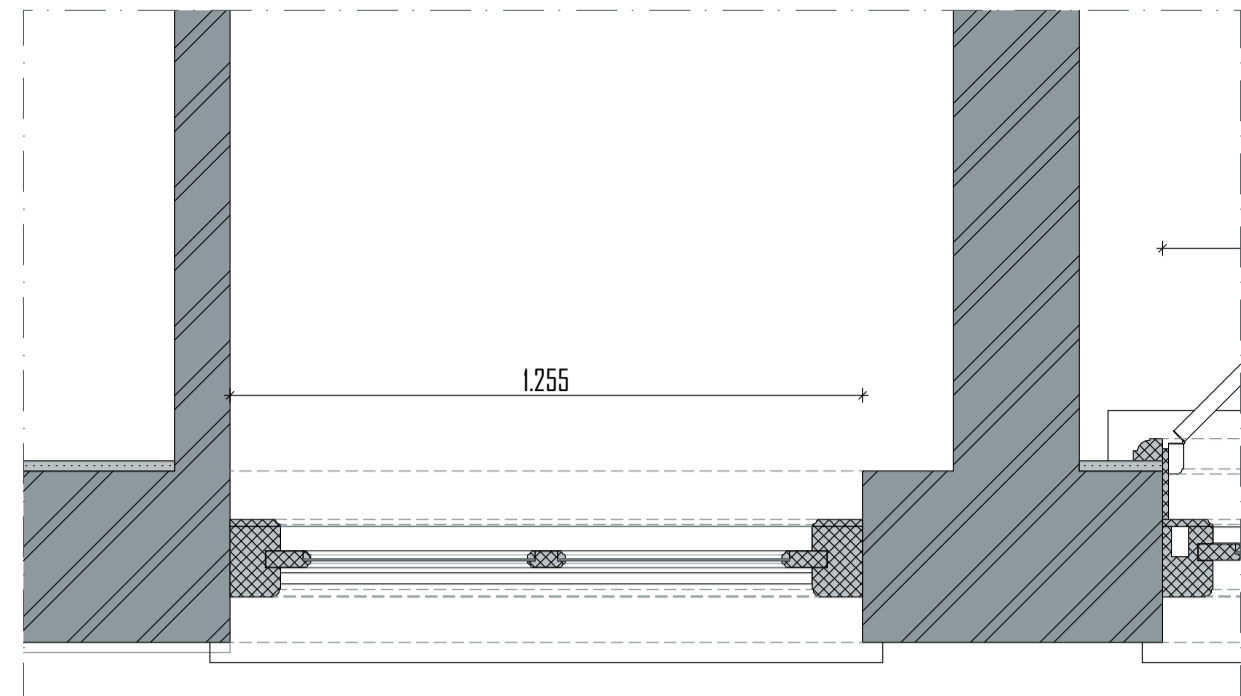
DOORSNEDE BOVENLICHT BESTAAND 1:15

Merk M1
 Staat: goed
 opnieuw schilderen
 te vervangen / herstellen delen uitvoeren in de oorspronkelijke houtsoort

restauratie buitenzijde
 - vv. monumentenglas, bijv. monoglas 8-12mm

restauratie binnenzijde
 - afwerking dagkanten wordt vervangen, wordt in originele staat hersteld
 - na-isolatie door middel van Remmers IQ-Therm 2.0 systeem
 - dagkanten geïsoleerd d.m.v. kantelafplaat 15mm van Remmers afgedicht met kompriband

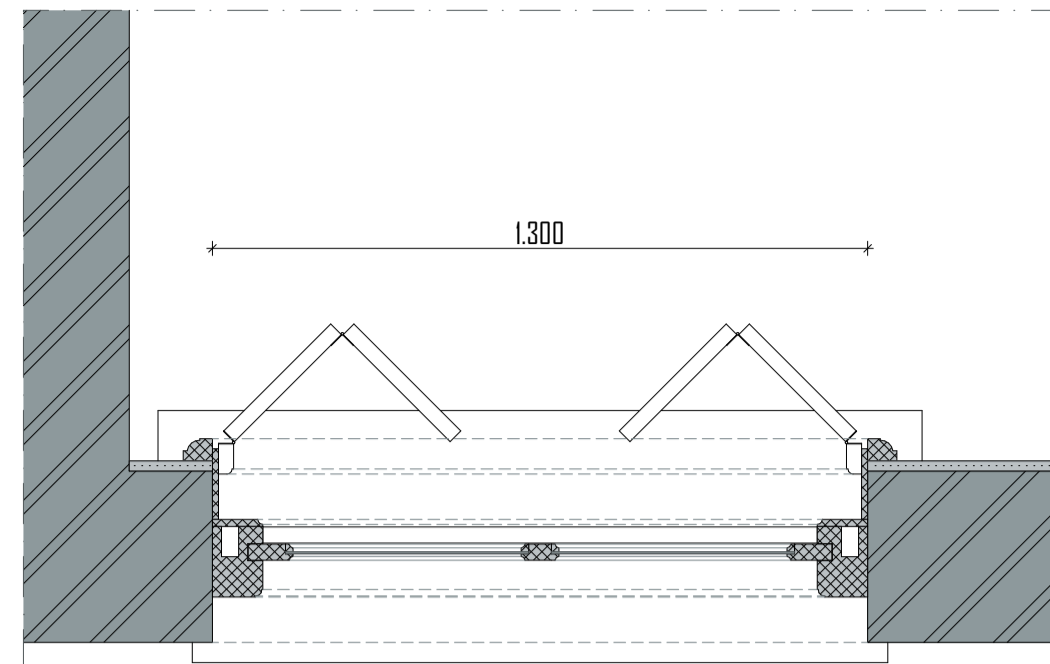
DOORSNEDE BOVENLICHT BESTAAND 1:15

Merk M2
 Staat slecht
 linker stijl + onderdorpel rot. 2e ruit van onder gescheurd
 opnieuw schilderen
 te vervangen / herstellen delen uitvoeren in de oorspronkelijke houtsoort

restauratie buitenzijde
 - wordt vv. monumentglas, bijv. monuglas 8-12mm
 - linker stijl herstellen / vervangen
 - onderdorpel herstellen / vervangen

restauratie binnenzijde
 - afwerking dagkanten wordt vervangen, wordt in originele staat hersteld
 - na-isolatie door middel van Remmers IQ-Therm 2.0 systeem
 - dagkanten geïsoleerd d.m.v. kantelafplaat 15mm van Remmers afgedicht met kompriband
 - luiken behouden indien mogelijk, anders vervangen

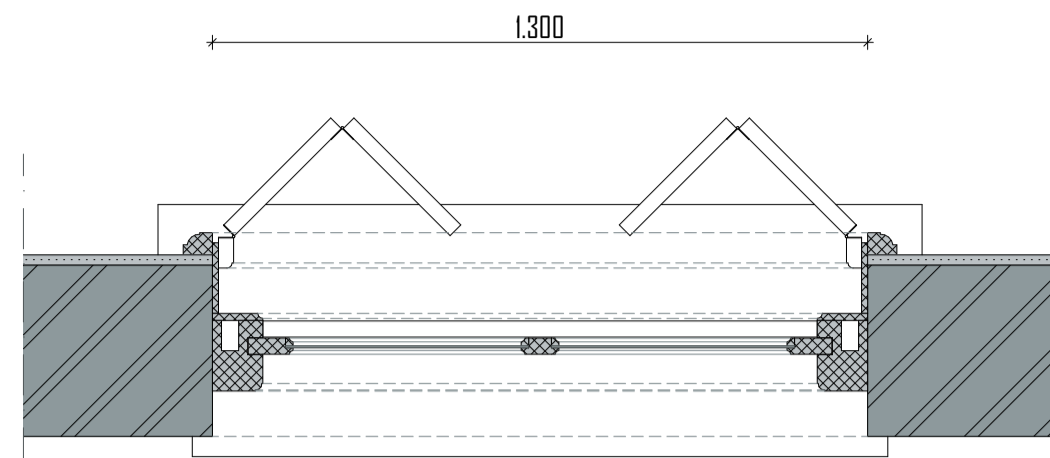
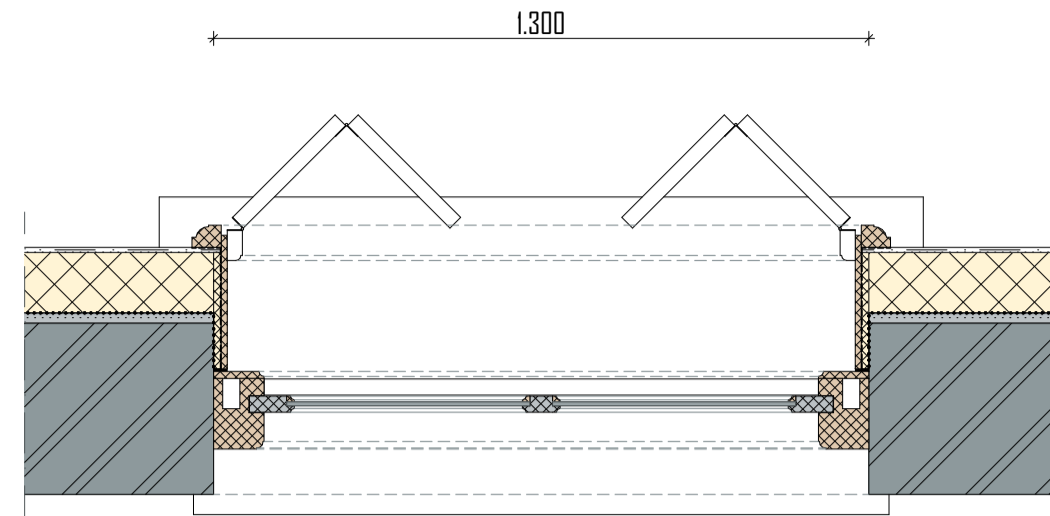
Merk M3

Staat: matig
Sporen van houtrot recht onder bij aansluiting dorpel opnieuw schilderen
te vervangen / herstellen delen uitvoeren in de oorspronkelijke houtsoort

- wordt vv. monumentglas, bijv. monuglas 8-12mm
- controleren op houtrot, evt. onderdorpel raam + stijlen herstellen / vervangen

- afwerking dagkanten wordt vervangen, wordt in originele staat hersteld
- na-isolatie door middel van Remmers IQ-Therm 2.0 systeem
- dagkanten geïsoleerd d.m.v. kantelafplaat 15mm van Remmers afgedicht met kompriband
- luiken behouden, indien nodig vervangen

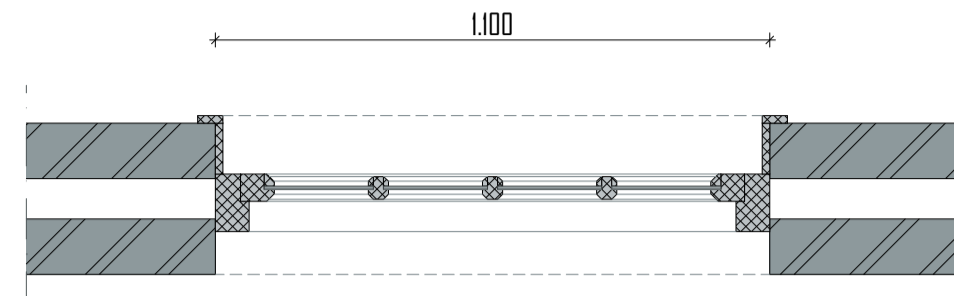
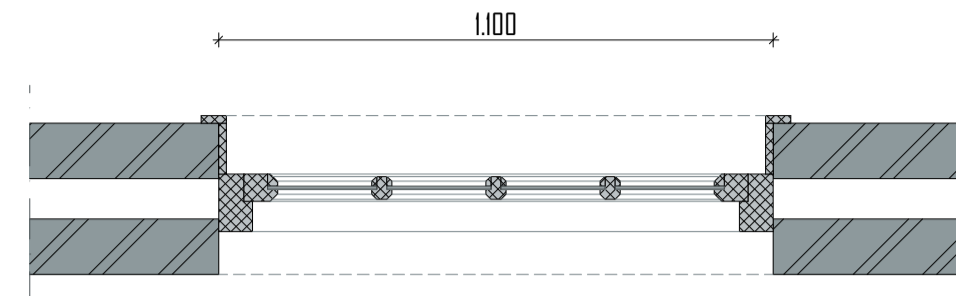
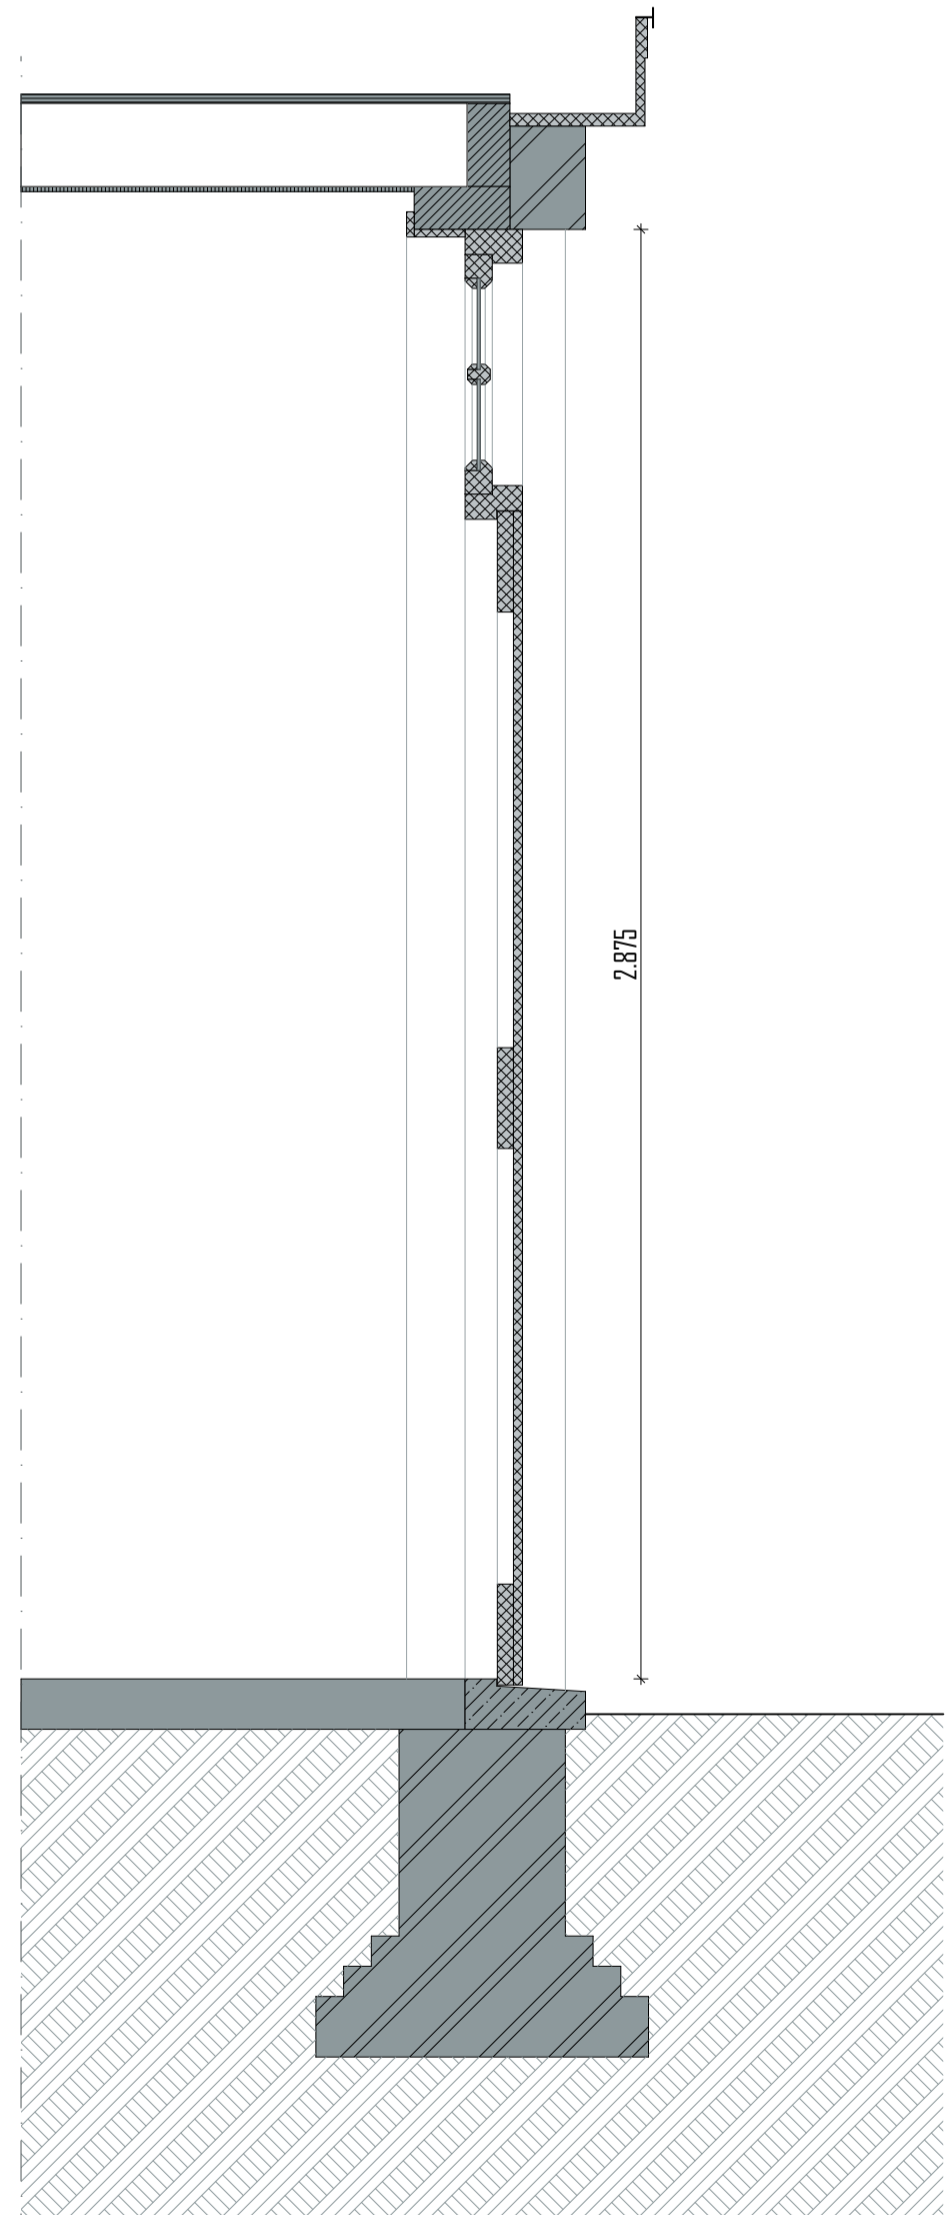
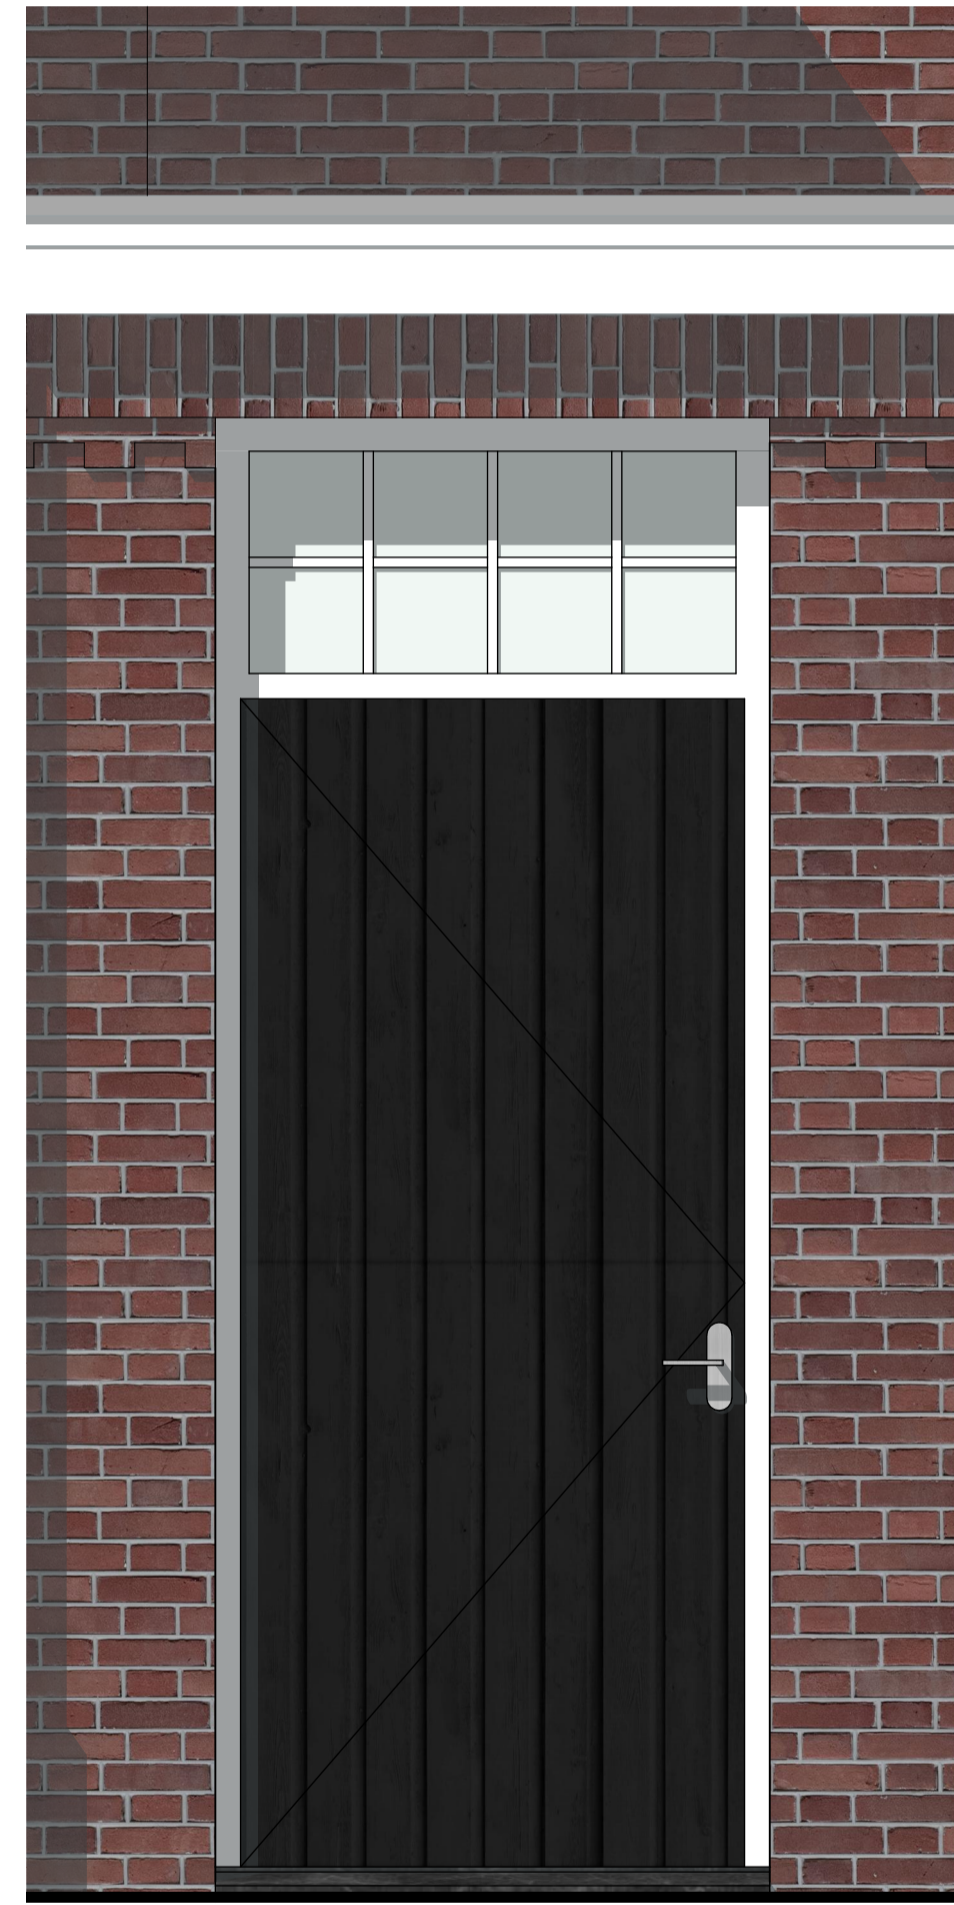
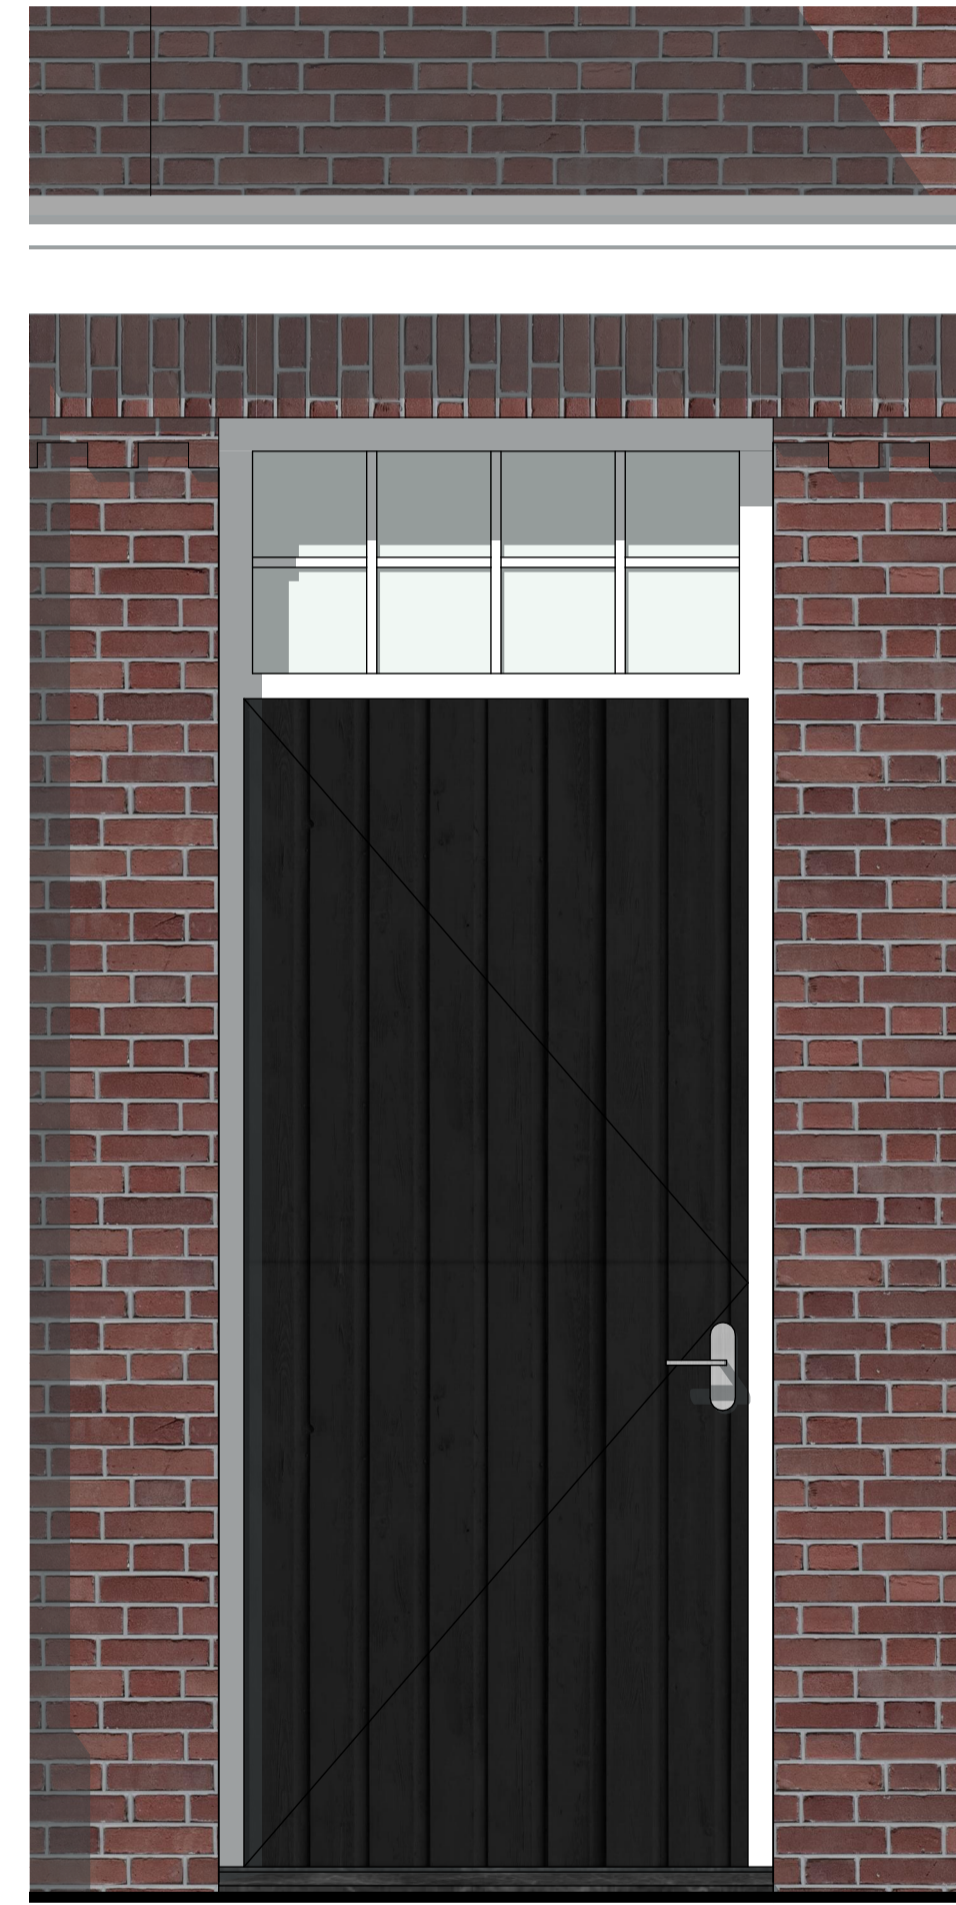
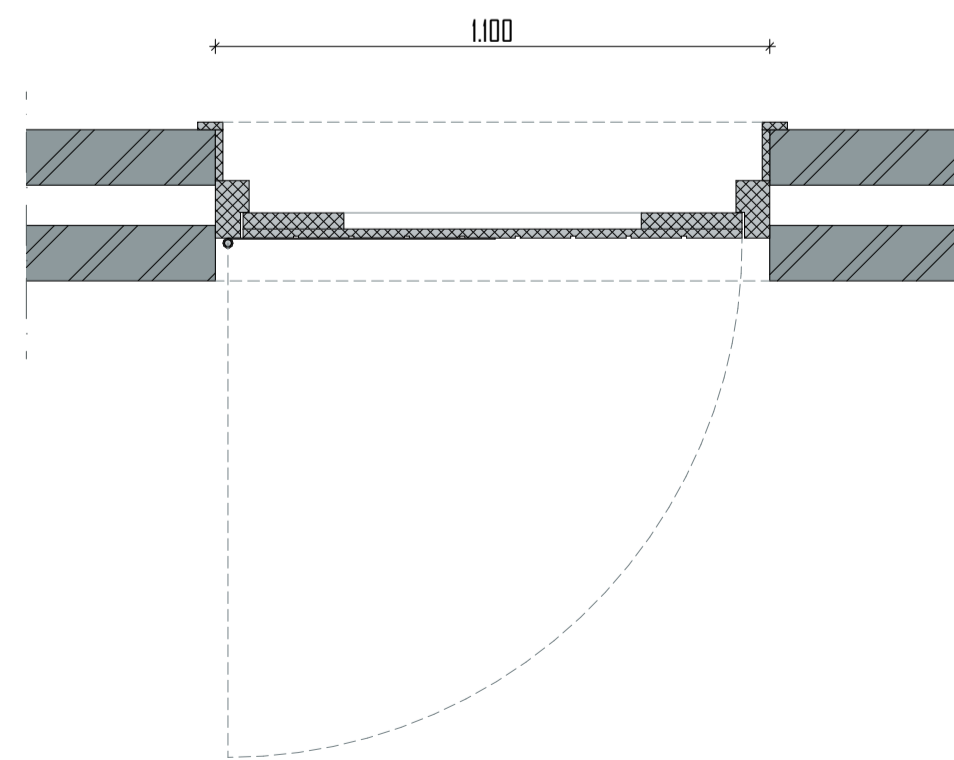
merk
M4

Merk M4
Staat: goed
In originele staat behouden
opnieuw schilderen

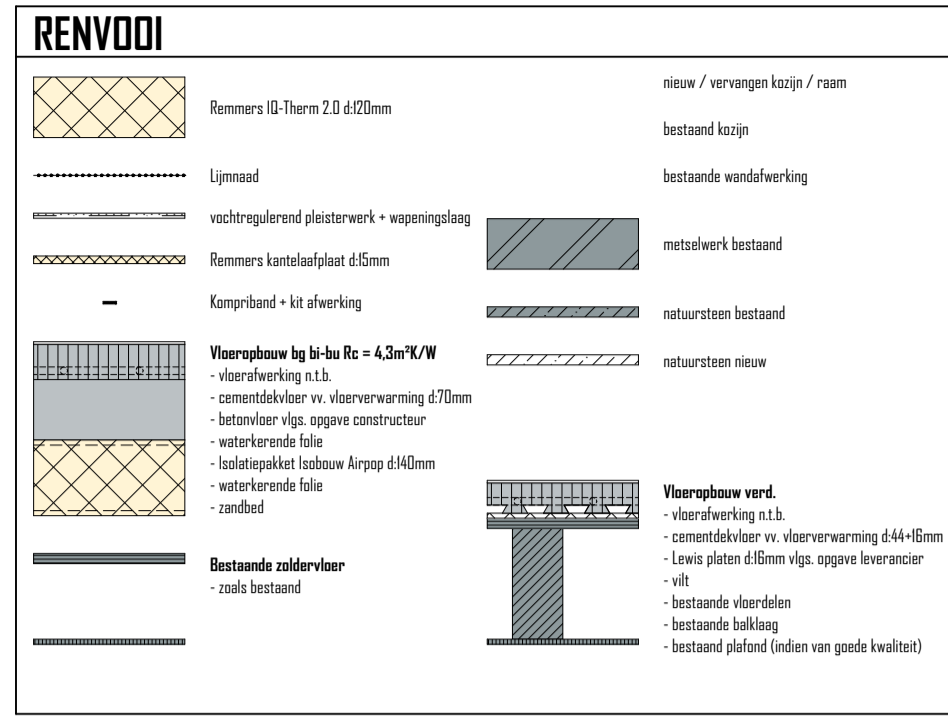
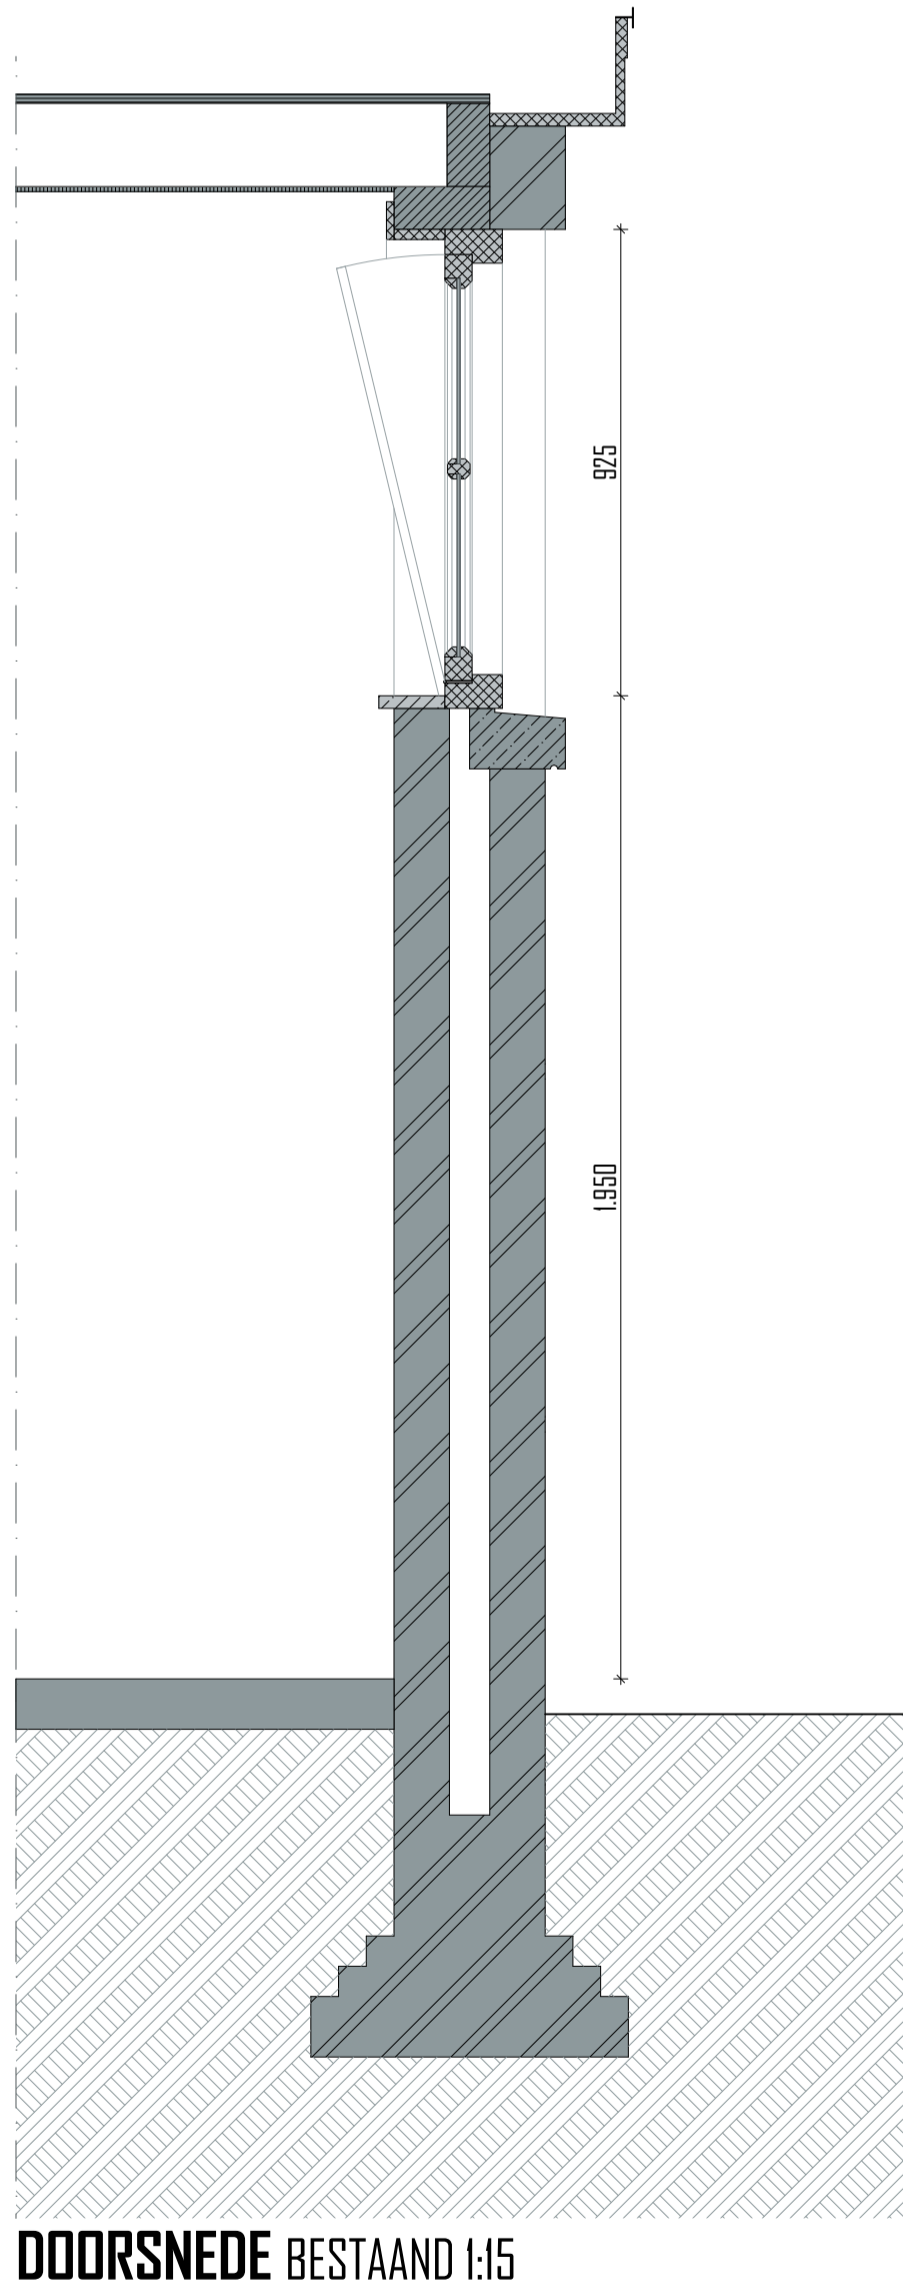
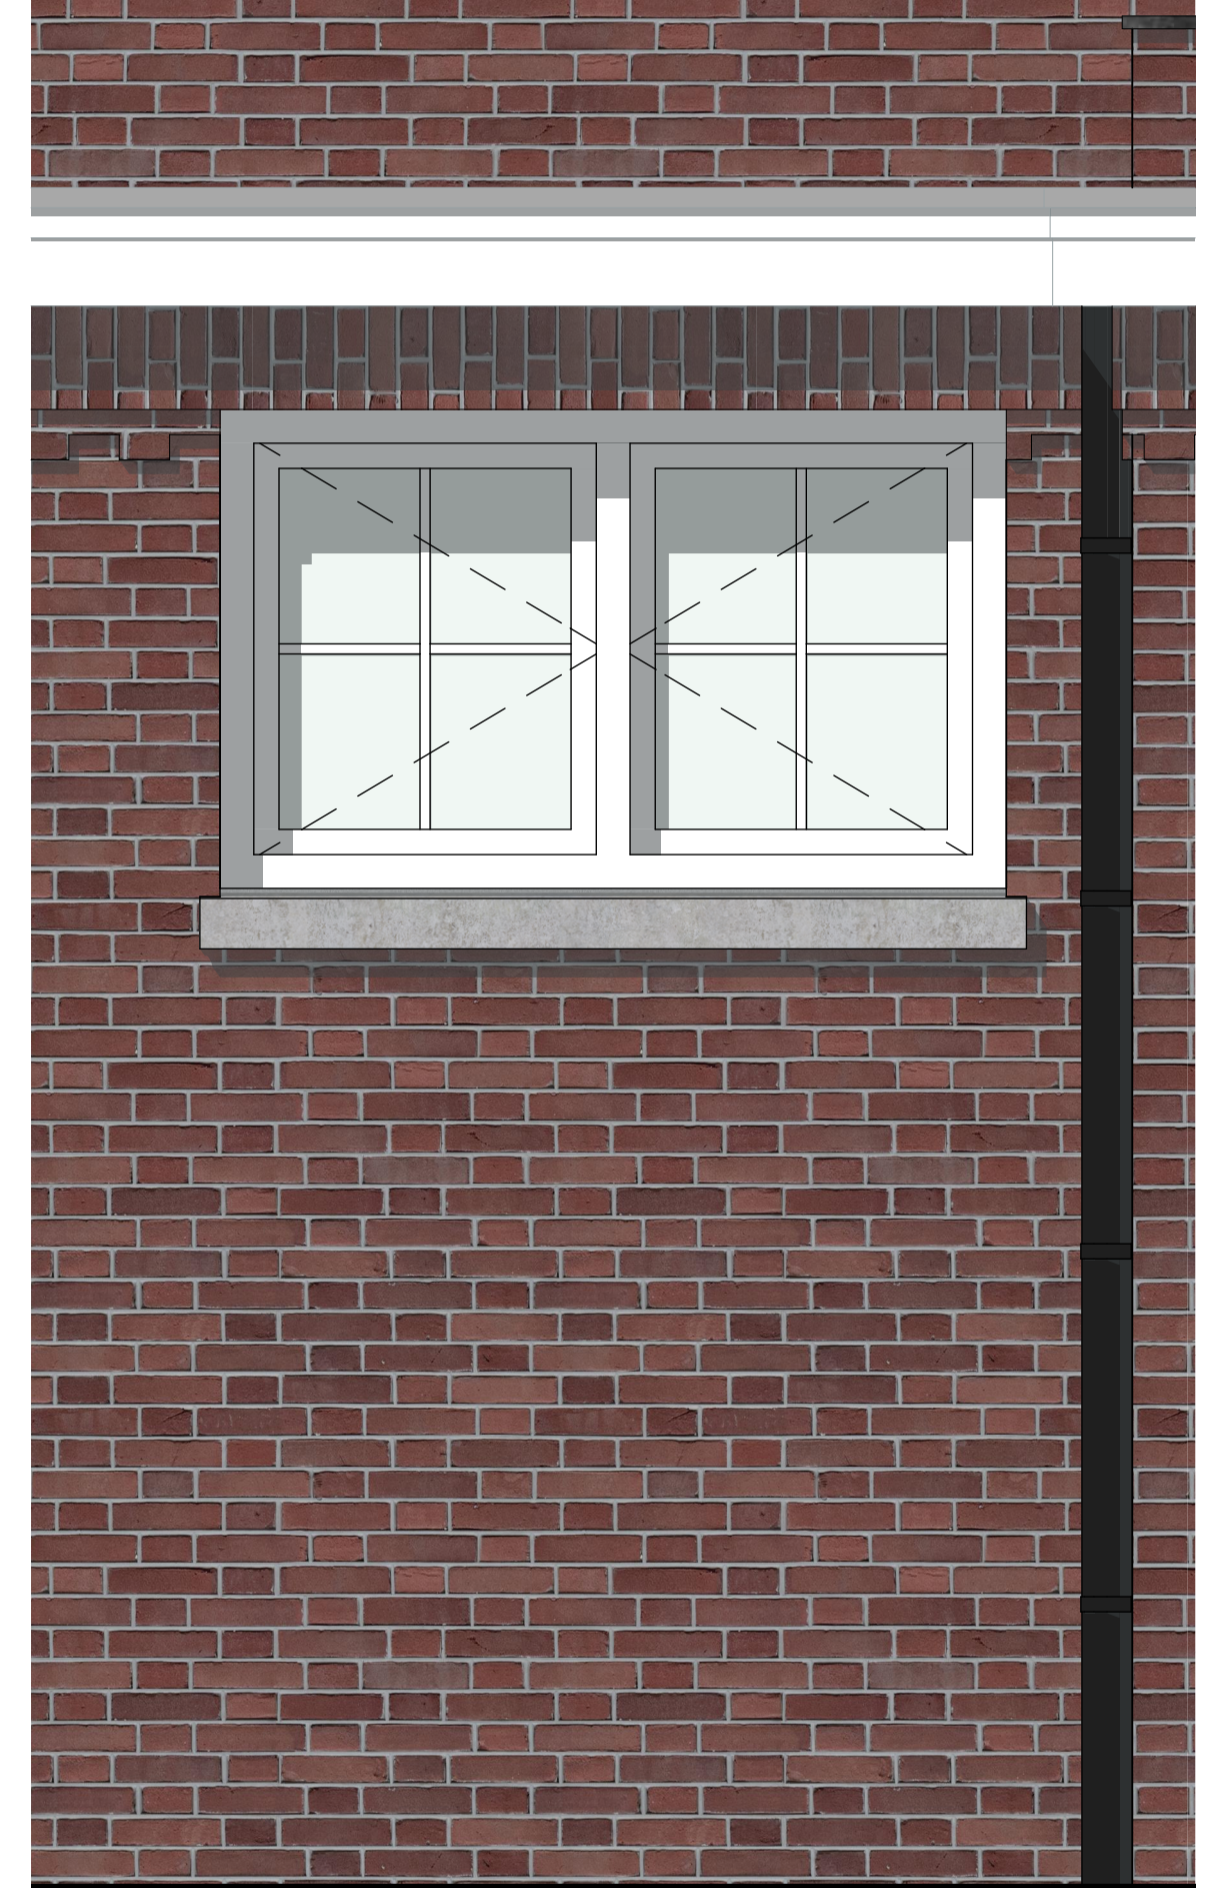
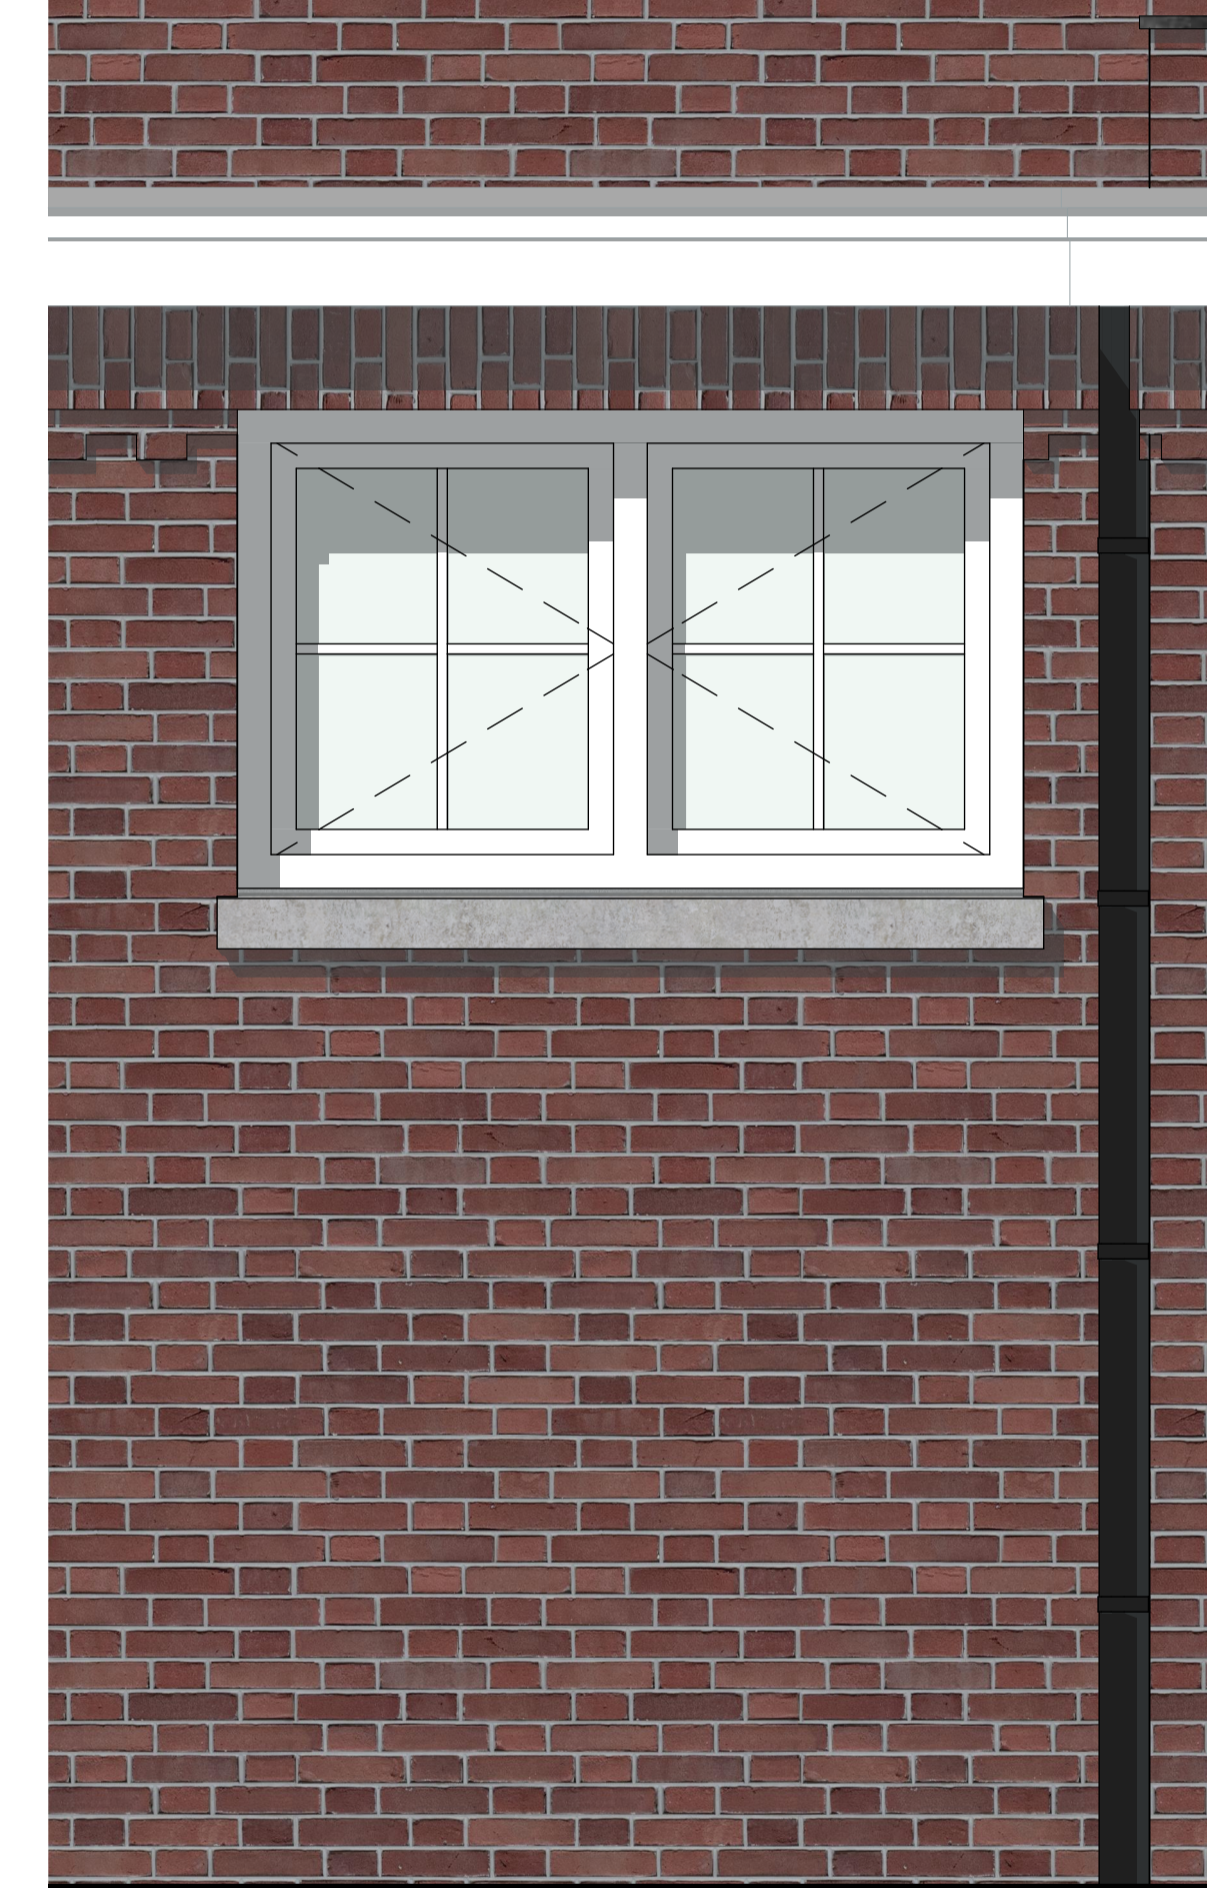
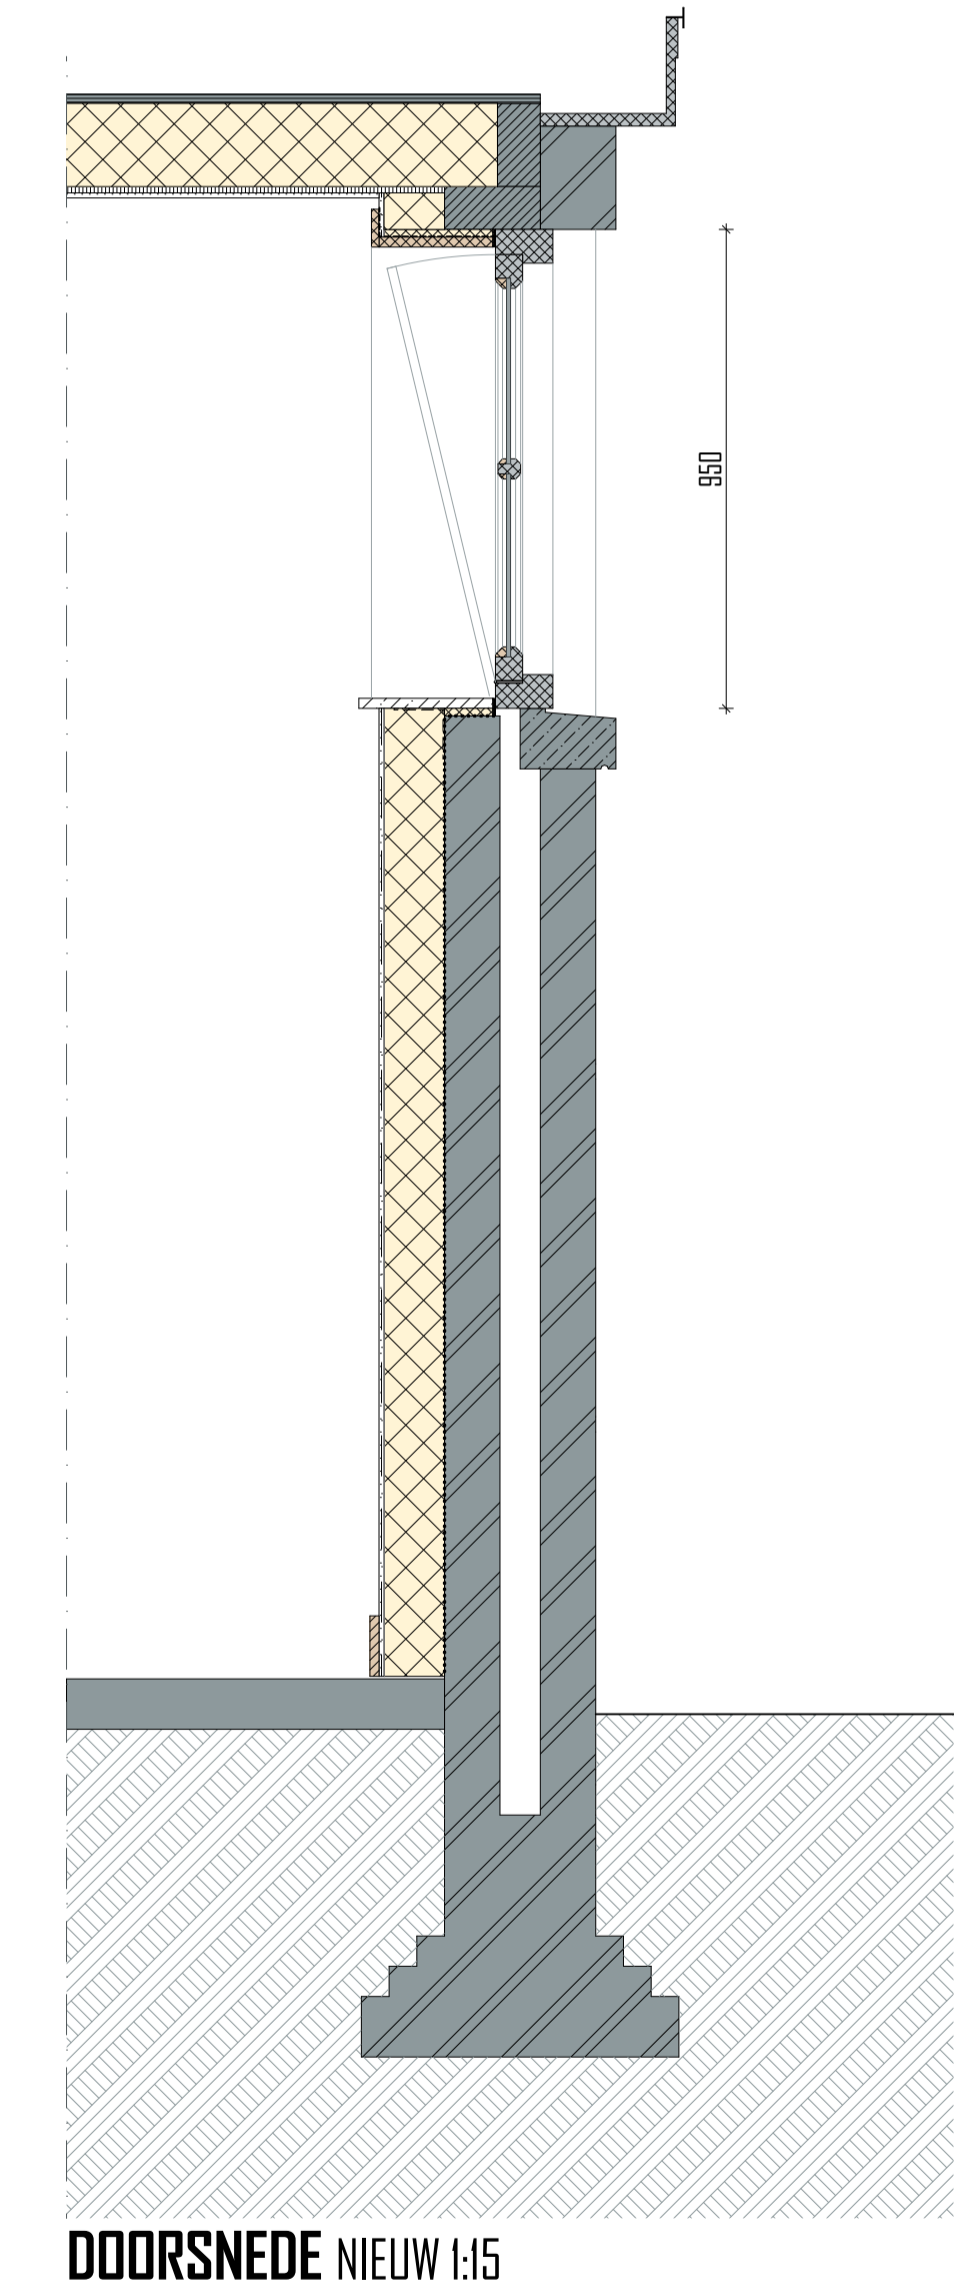
merk
M5

Merk M5
 Staat: goed
 opnieuw schilderen
 te vervangen / herstellen delen uitvoeren in de oorspronkelijke houtsoort

- restauratie buitenzijde**
- wordt vv. monumentenglas, bijv. monuglas 8-12mm
 - controleren op houtrot.
- restauratie binnenzijde**
- afwerking dagkanten wordt vervangen, wordt in originele staat hersteld
 - na-isolatie door middel van Remmers IQ-Therm 2.0 systeem
 - dagkanten geïsoleerd d.m.v. kantelafplaat 15mm van Remmers afgedicht met kampriband
