project
KLOOSTER MAARHEEZE
 Hoge Weg 1-3
 6026 RW Maarheeze

fase
TECHNISCH ONTWERP

tekening
Overzicht kozijnen

bladnummer
TO 30.0

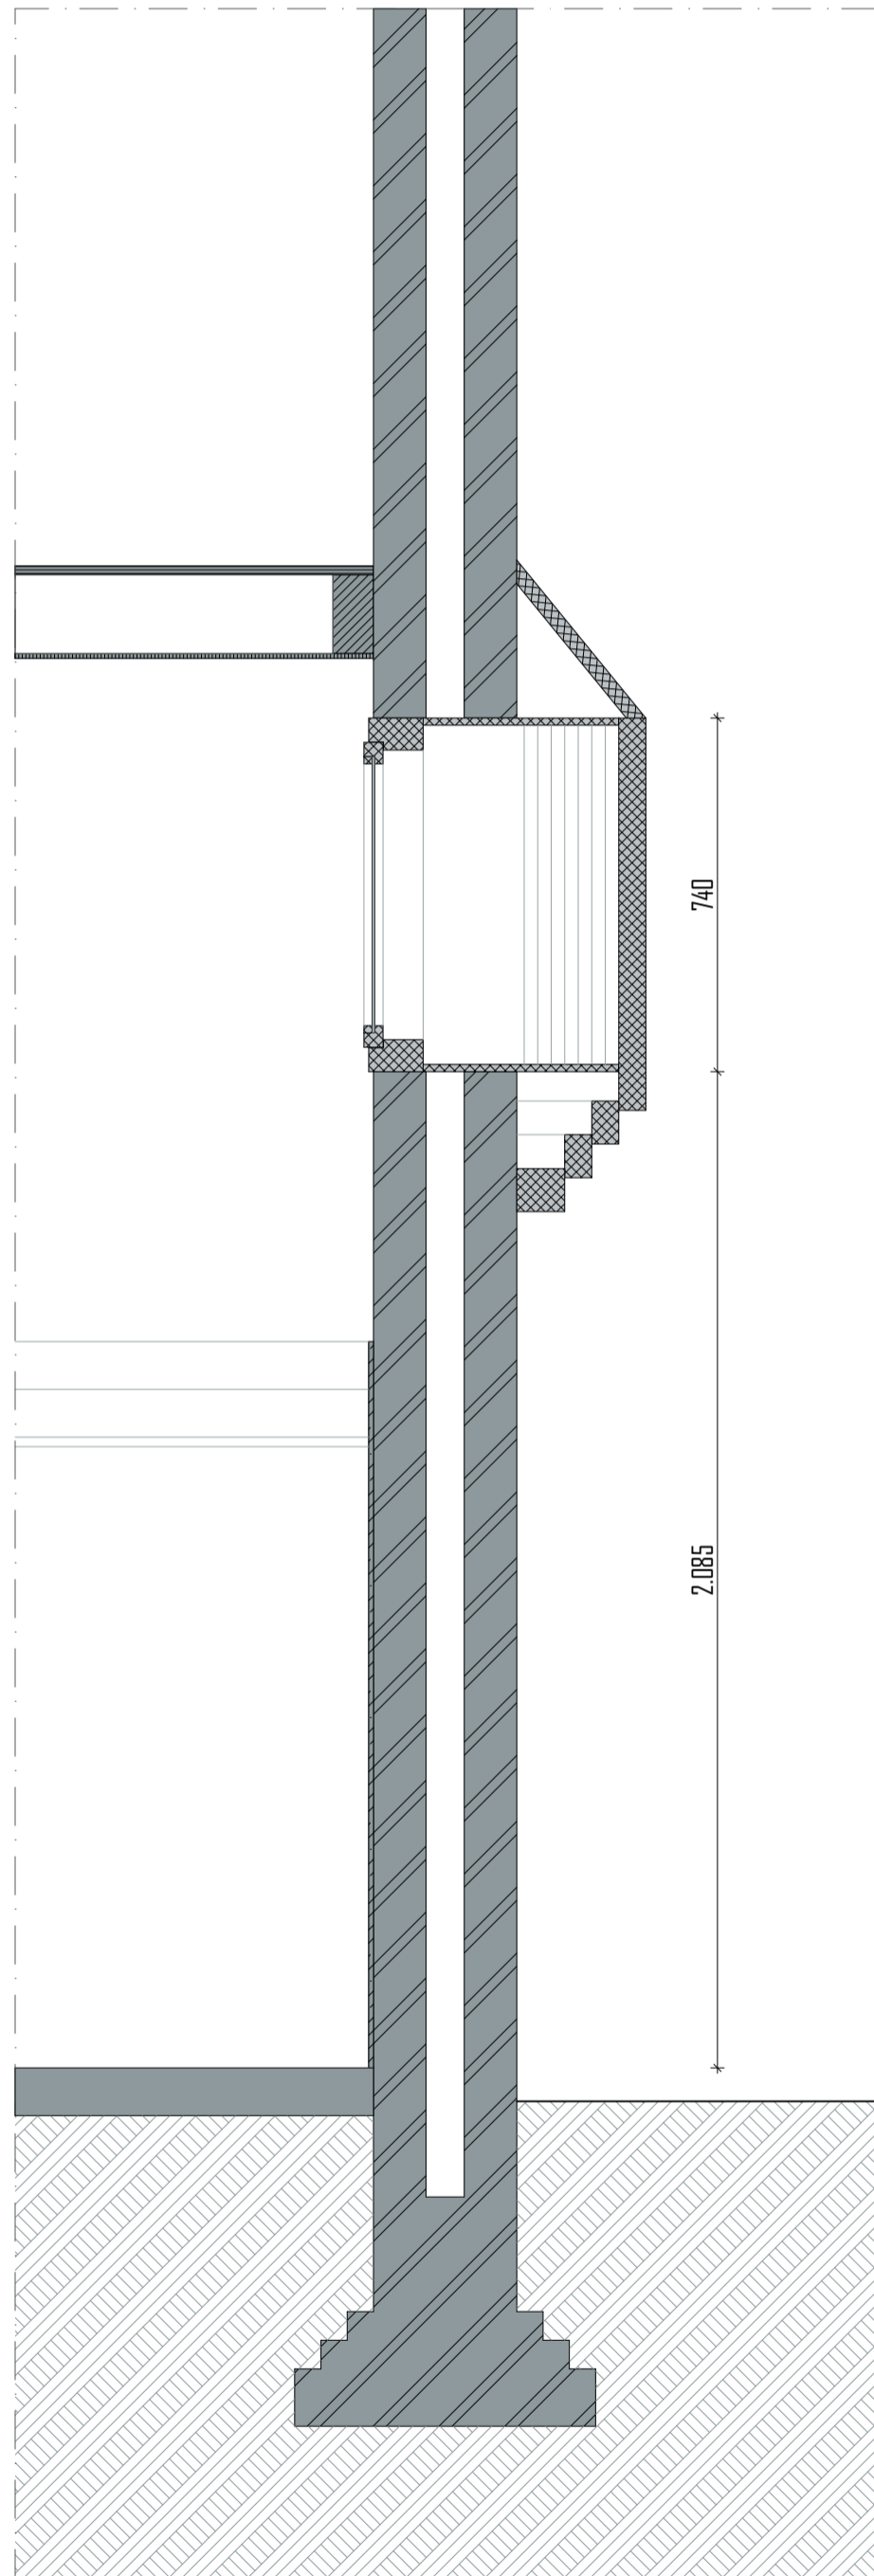
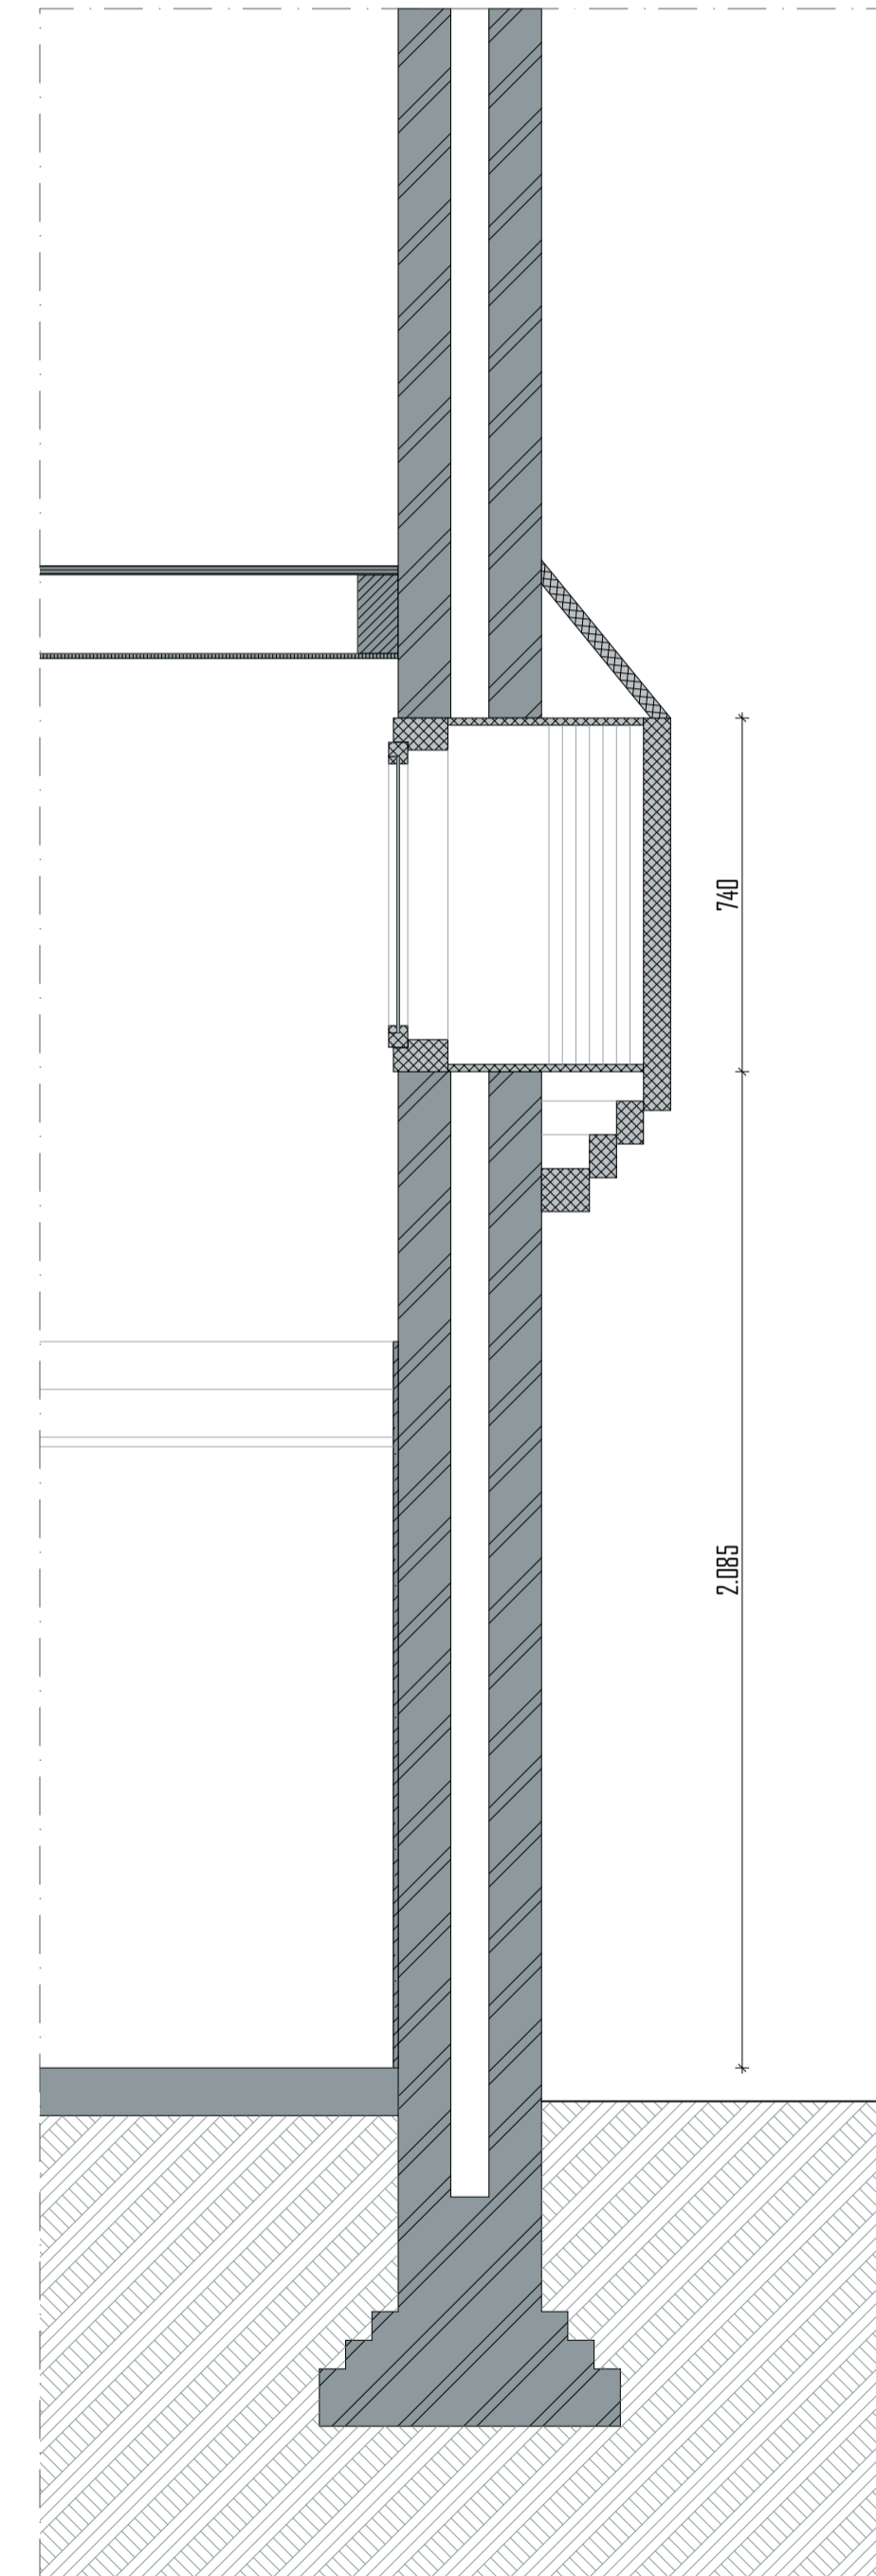
merk
M6

Merk M6
 Staat: goed
 In originele staat behouden
 opnieuw schilderen

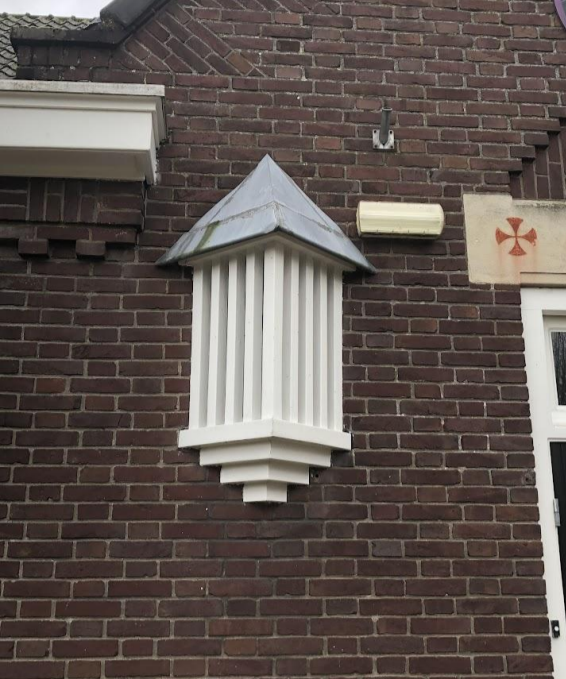
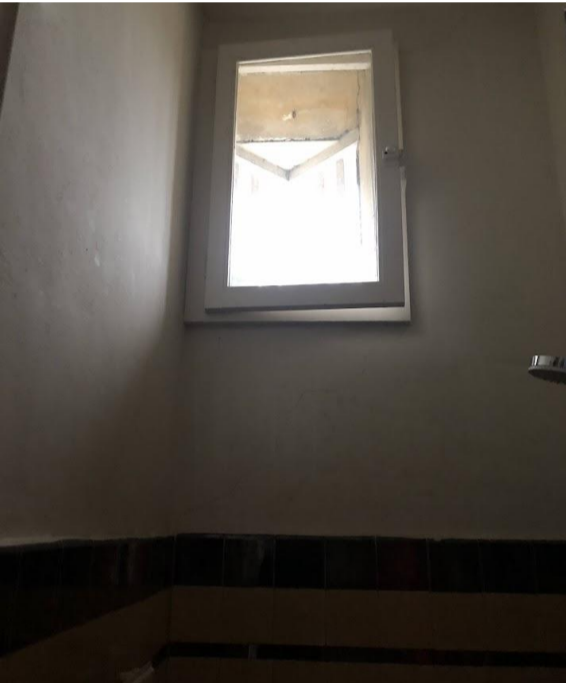
FOTO BUITEN

FOTO BINNEN

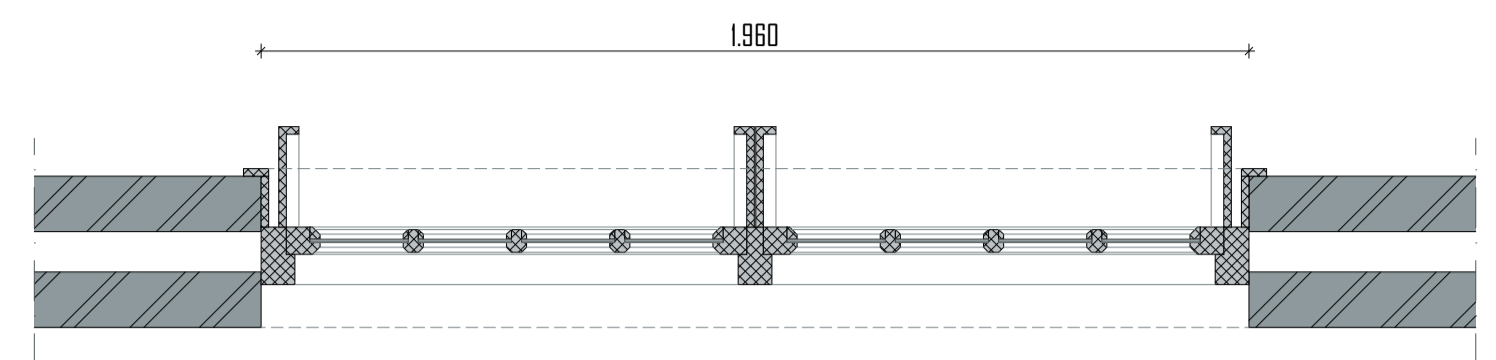
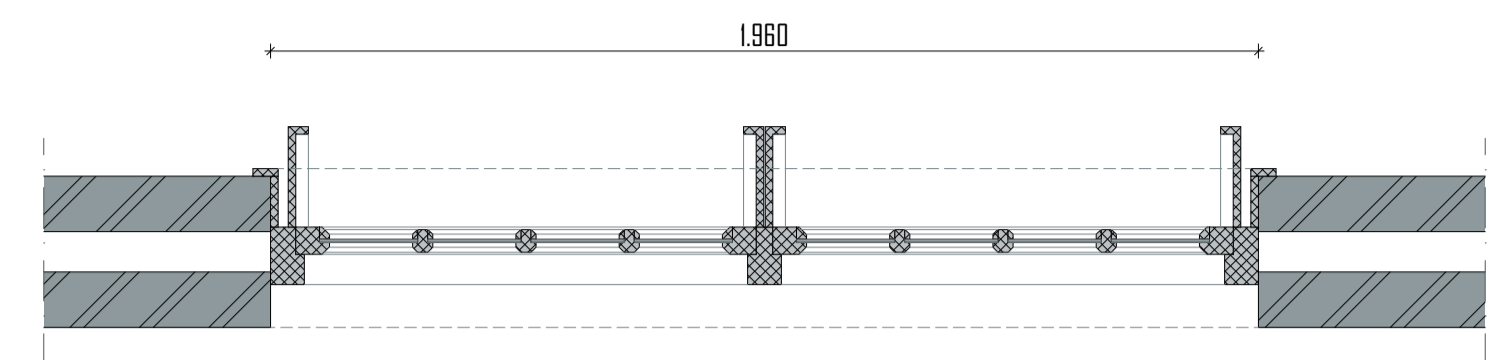
DOORSNEDE BOVENLICHT BESTAAND 1:15

DOORSNEDE BOVENLICHT NIEUW 1:15

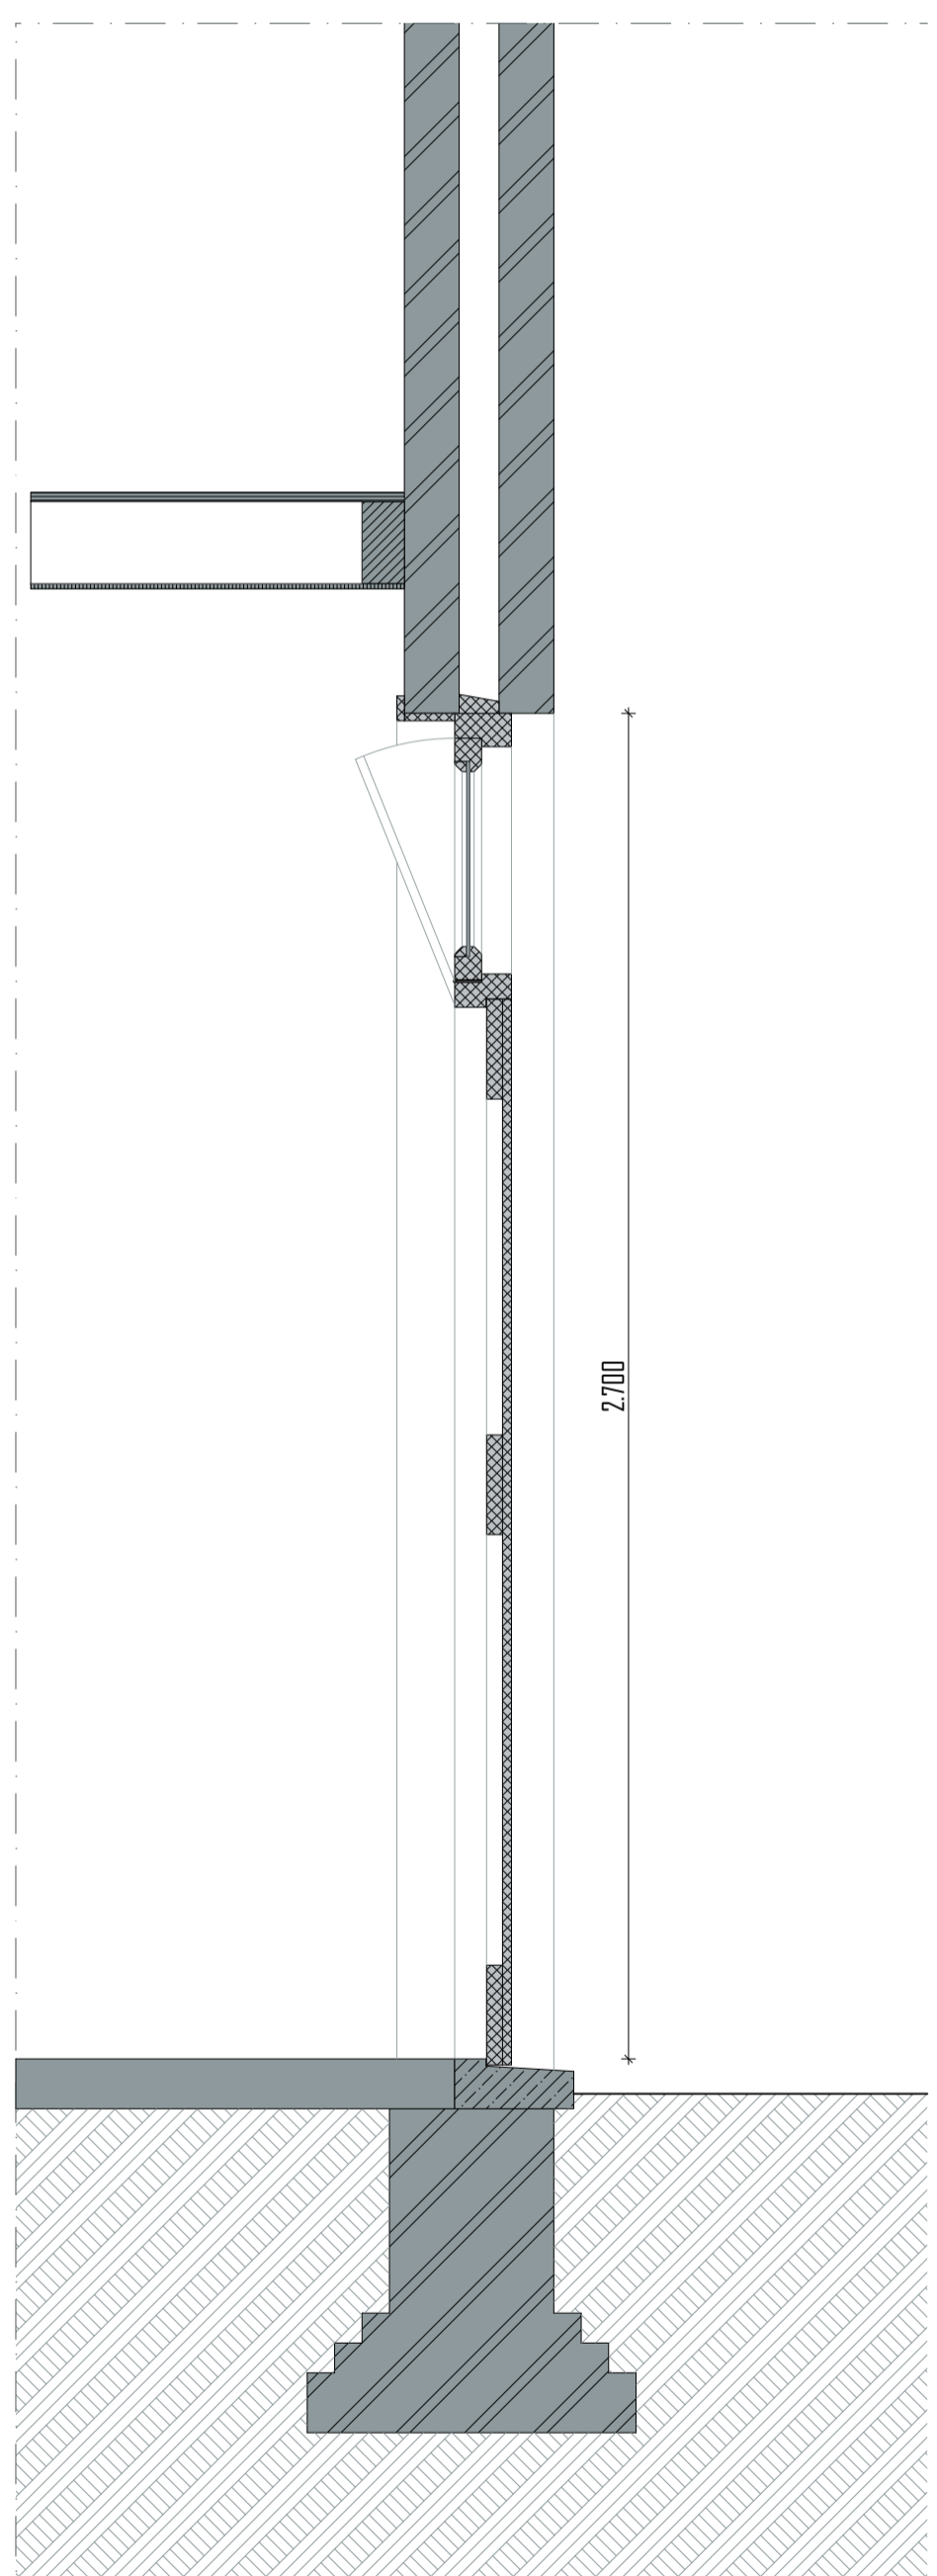
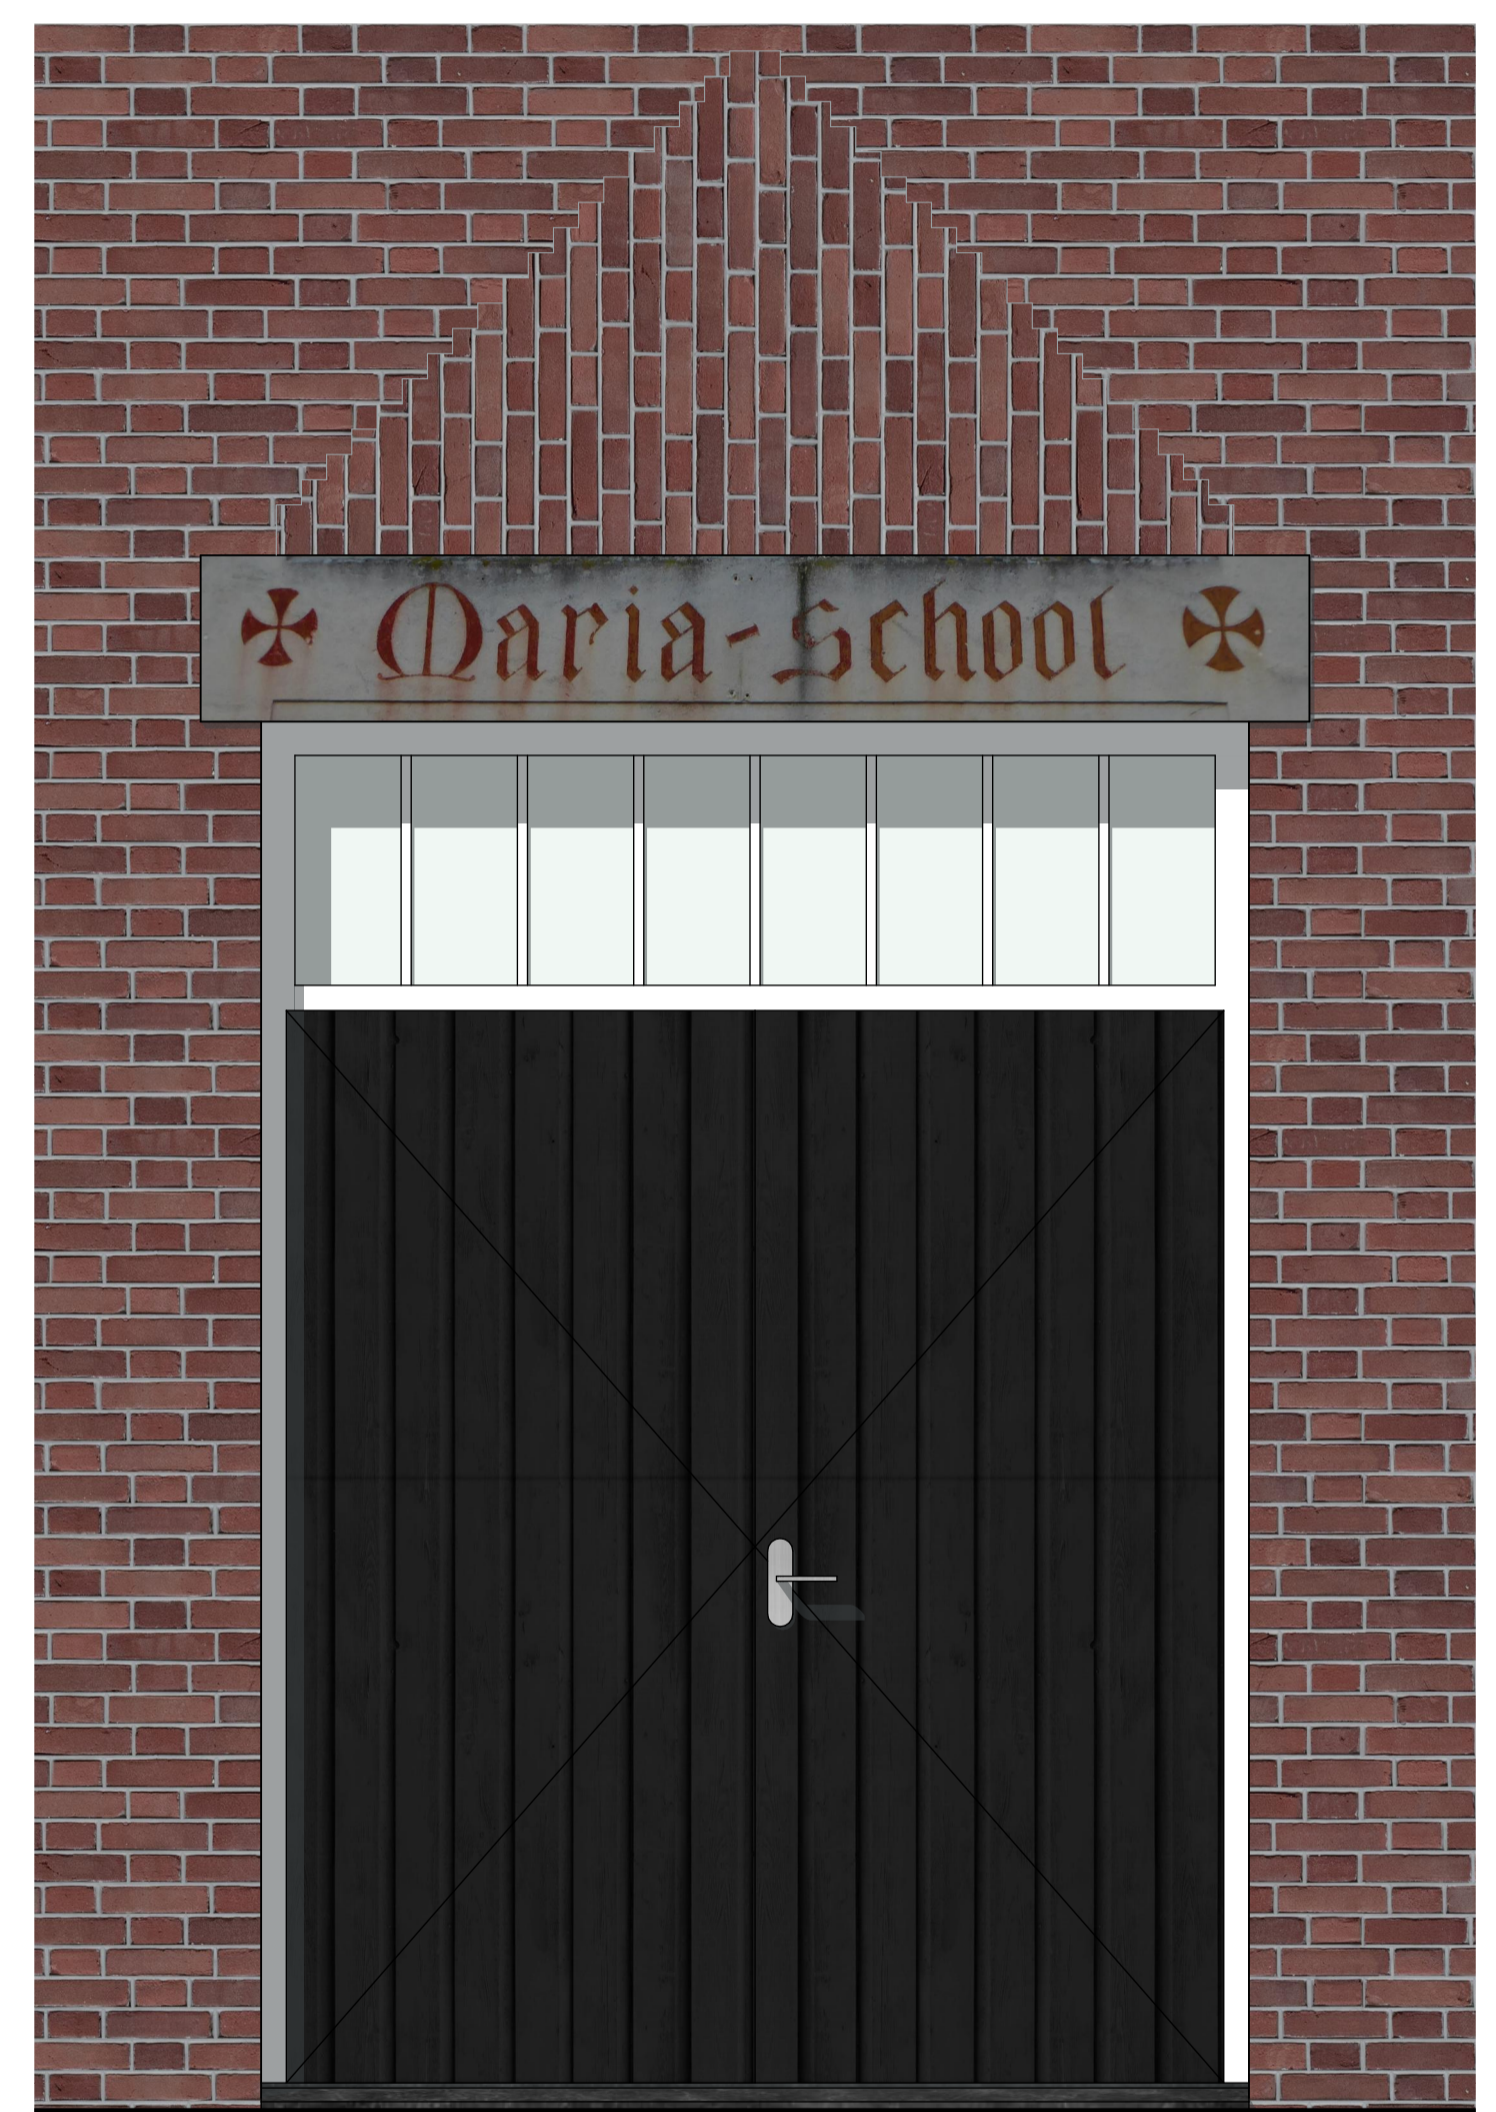
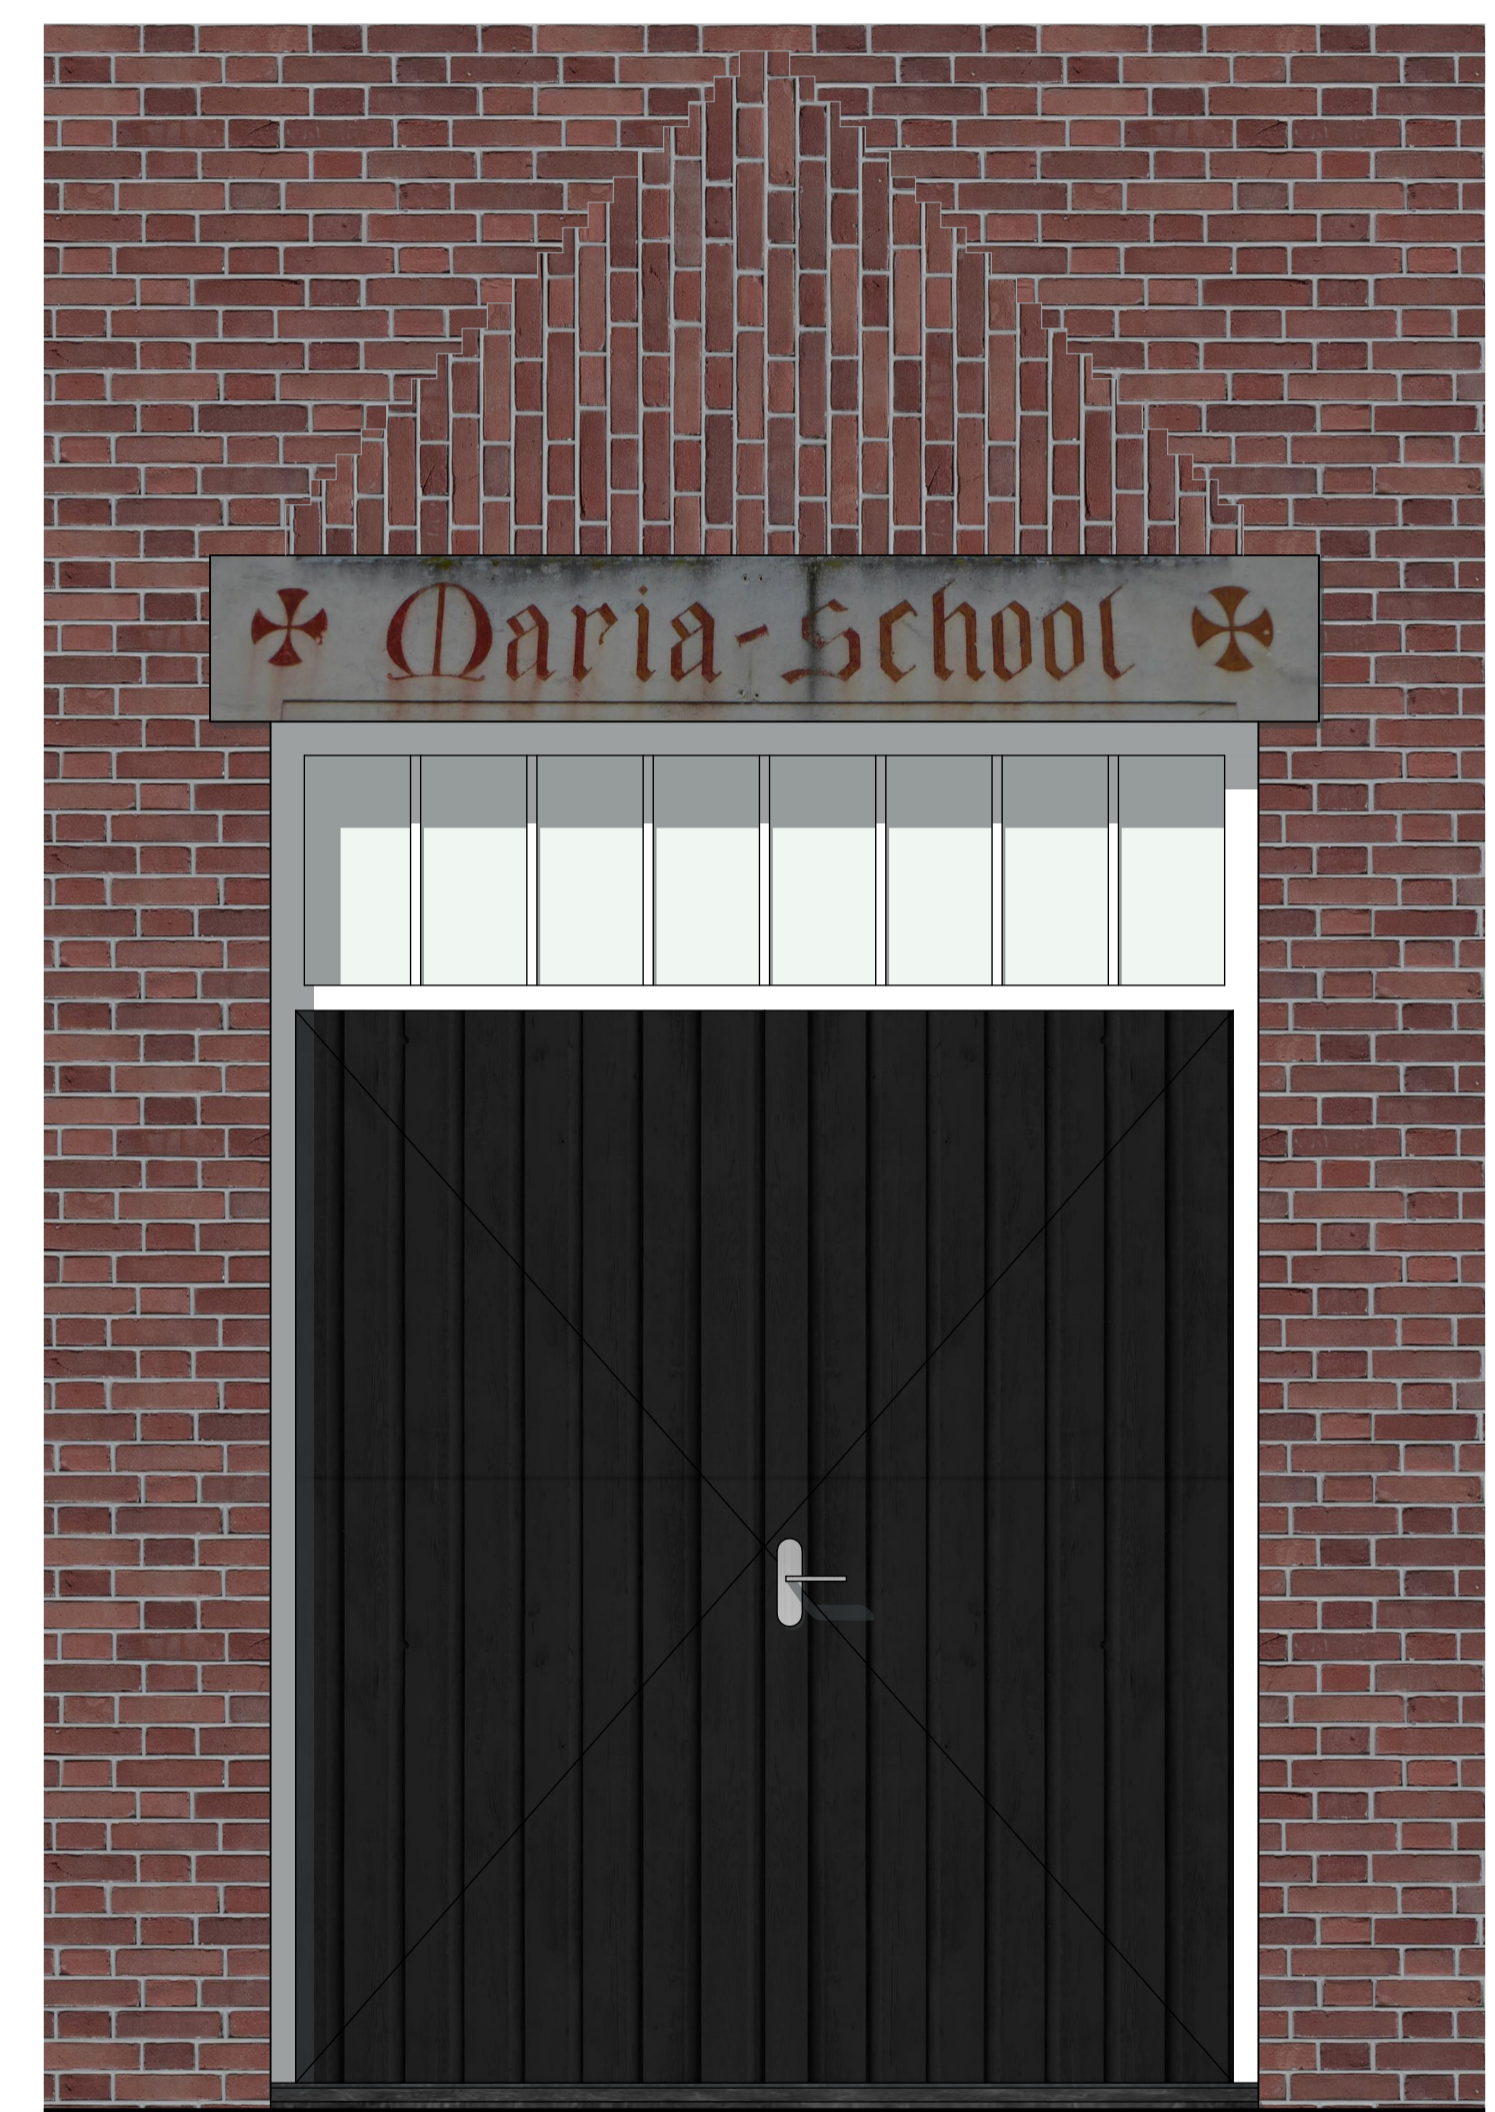
merk
M7

Merk M7
Staat: goed
In originele staat behouden
opnieuw schilderen

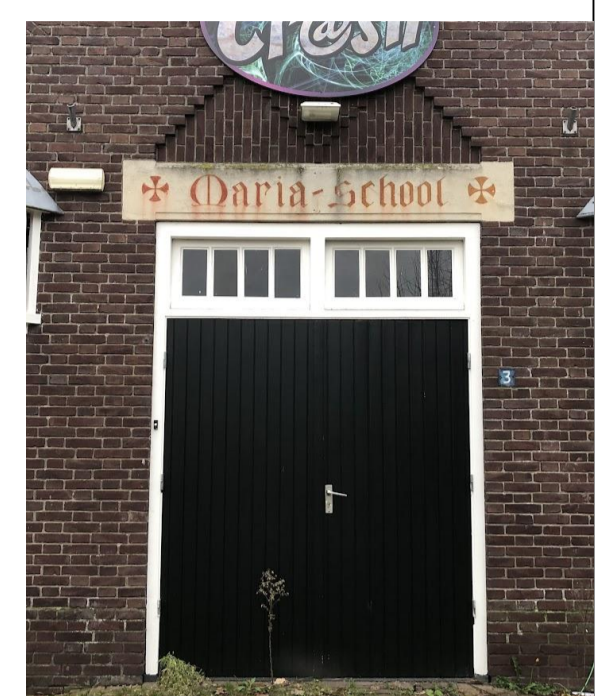
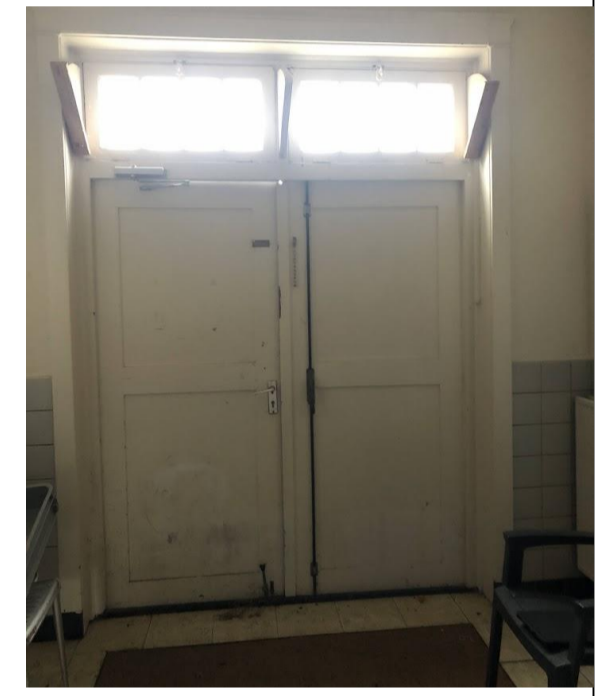
FOTO BUITEN

FOTO BINNEN

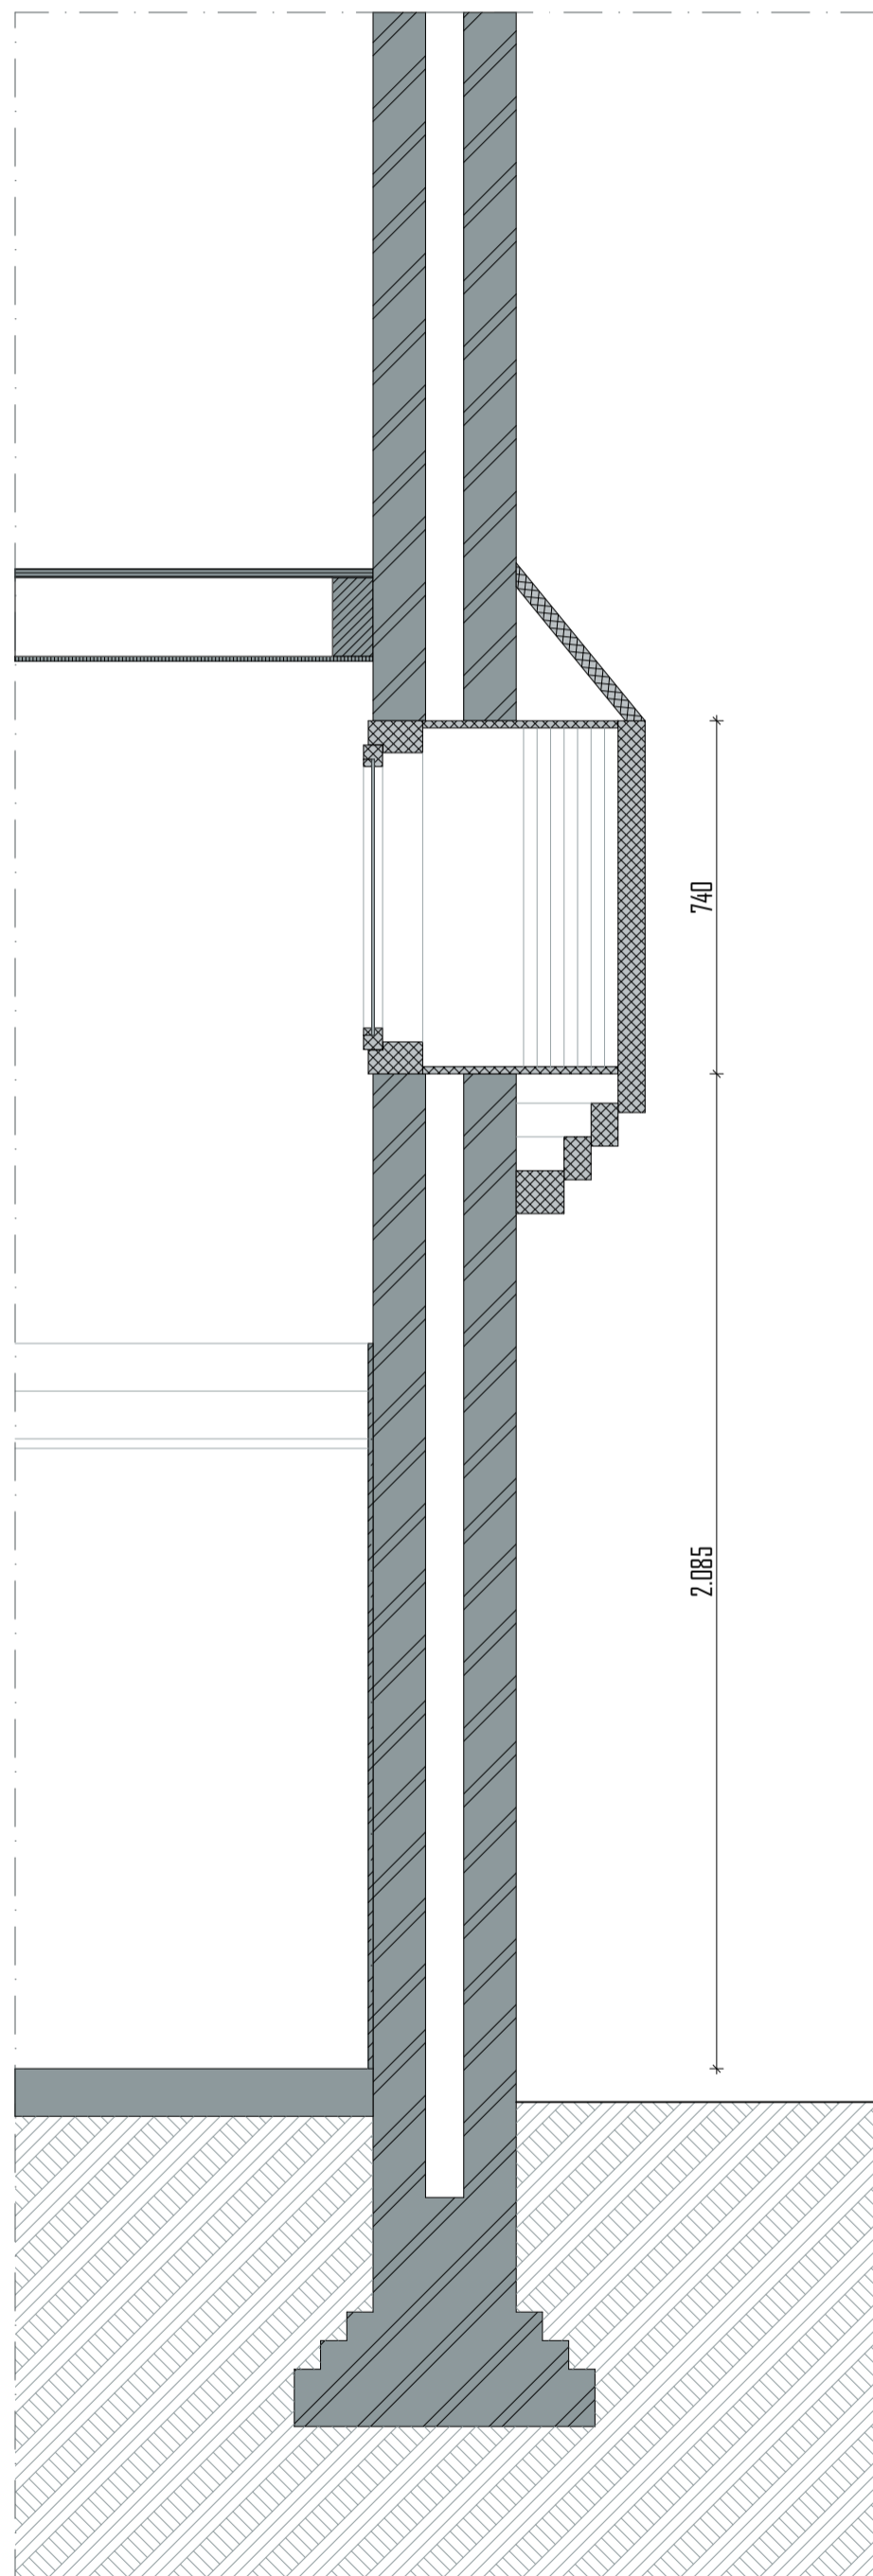
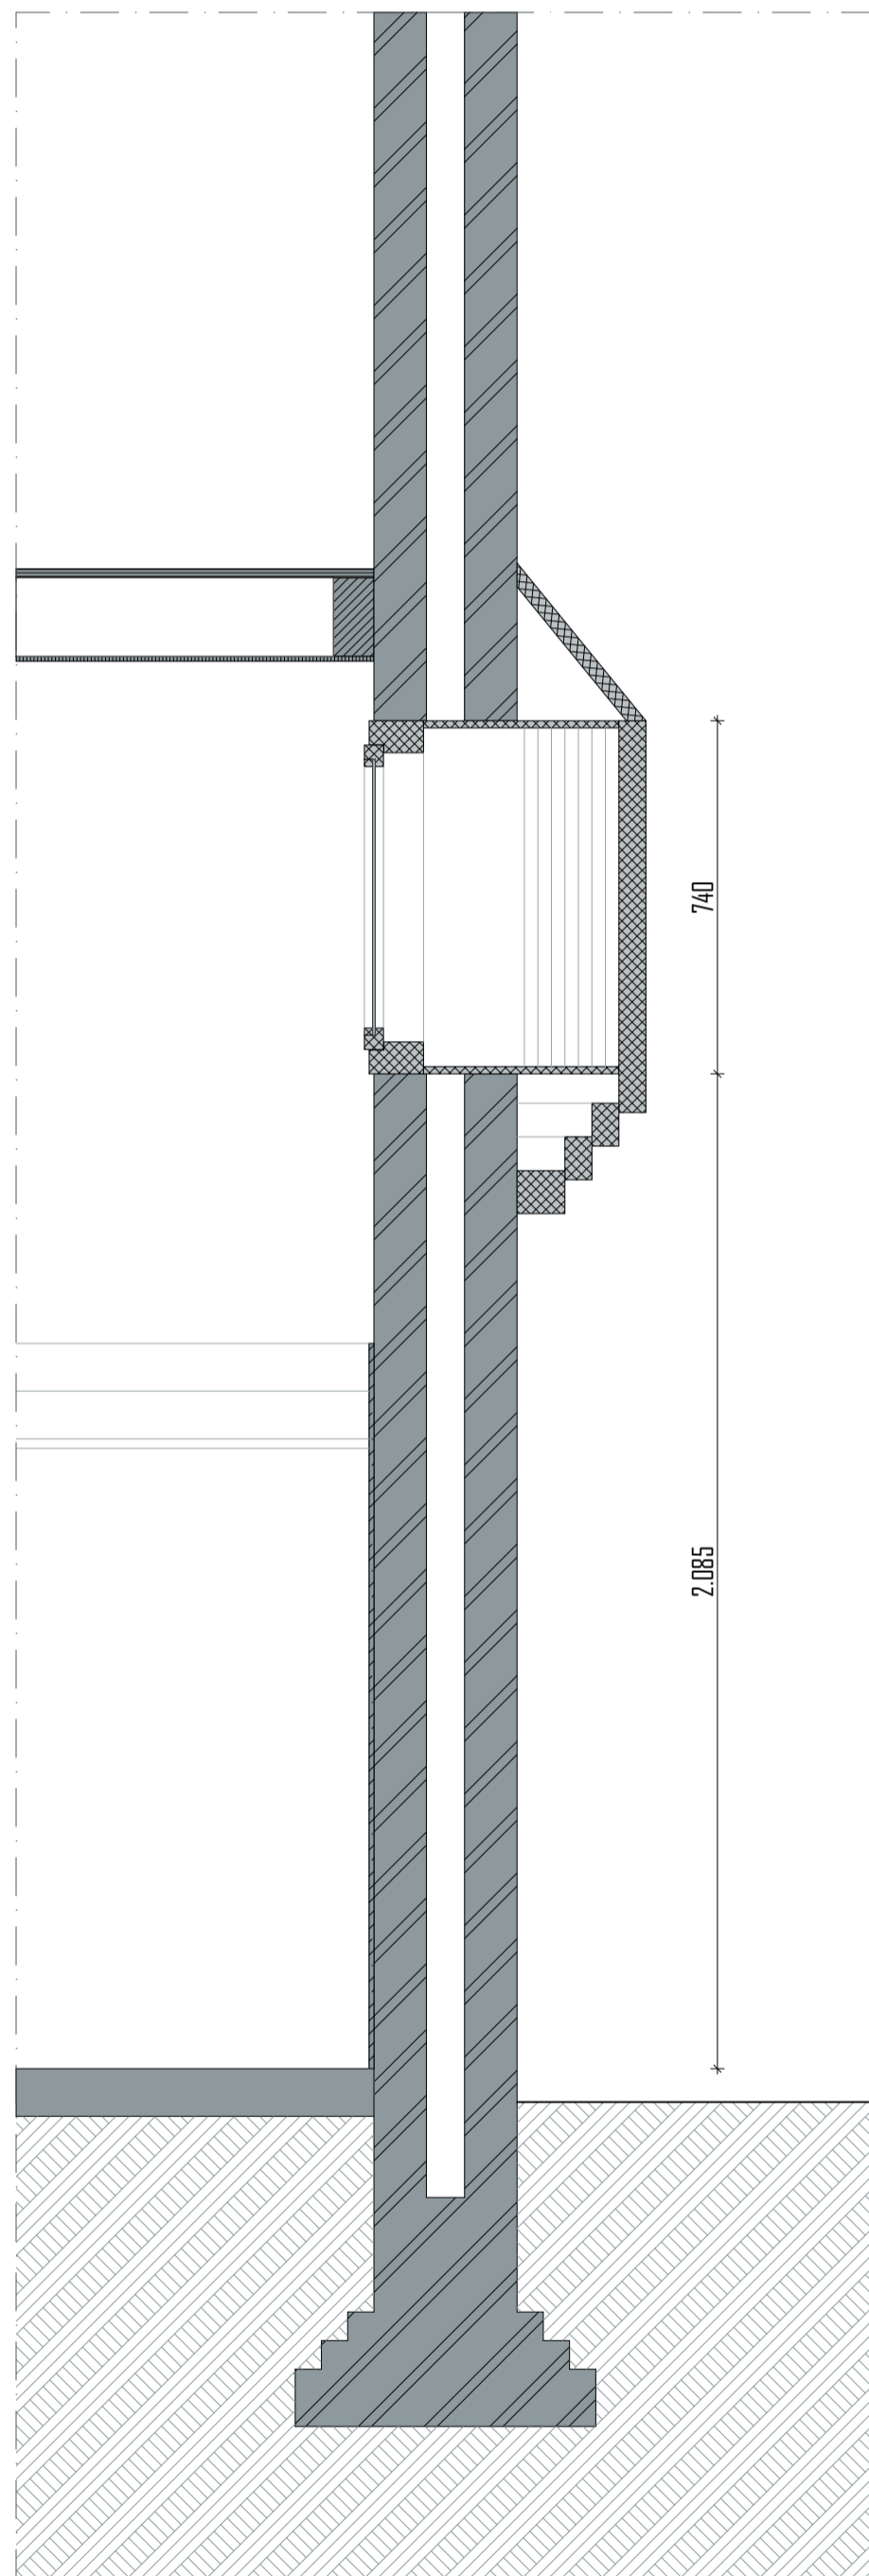
merk
 M8

Merk M8
 Staat: goed
 In originele staat behouden
 opnieuw schilderen

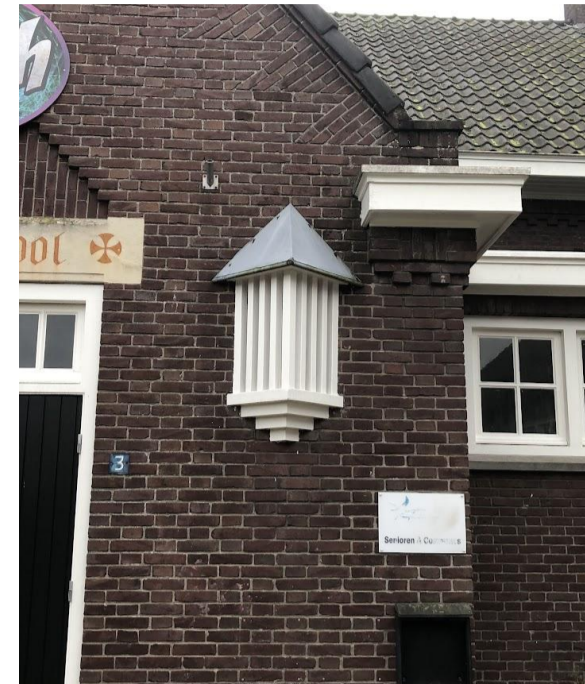
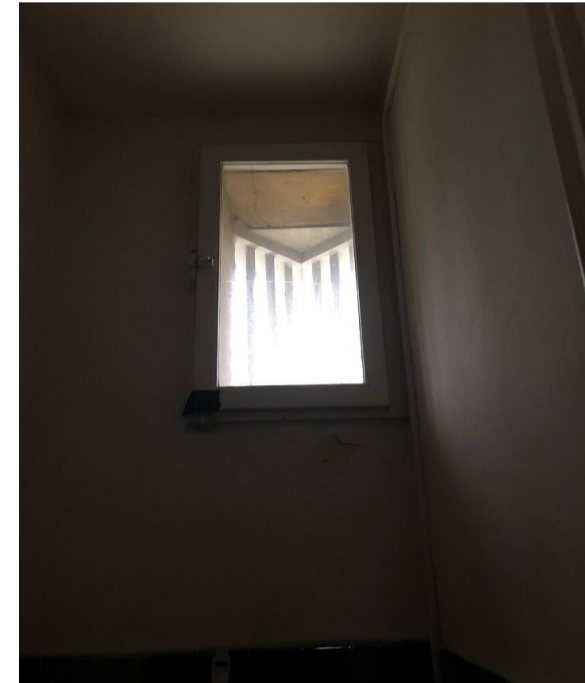
FOTO BUITEN

FOTO BINNEN
