project
KLOOSTER MAARHEEZE
 Hoge Weg 1-3
 6026 RW Maarheeze

fase
TECHNISCH ONTWERP

tekening
Overzicht kozijnen

bladnummer
TO 30.0

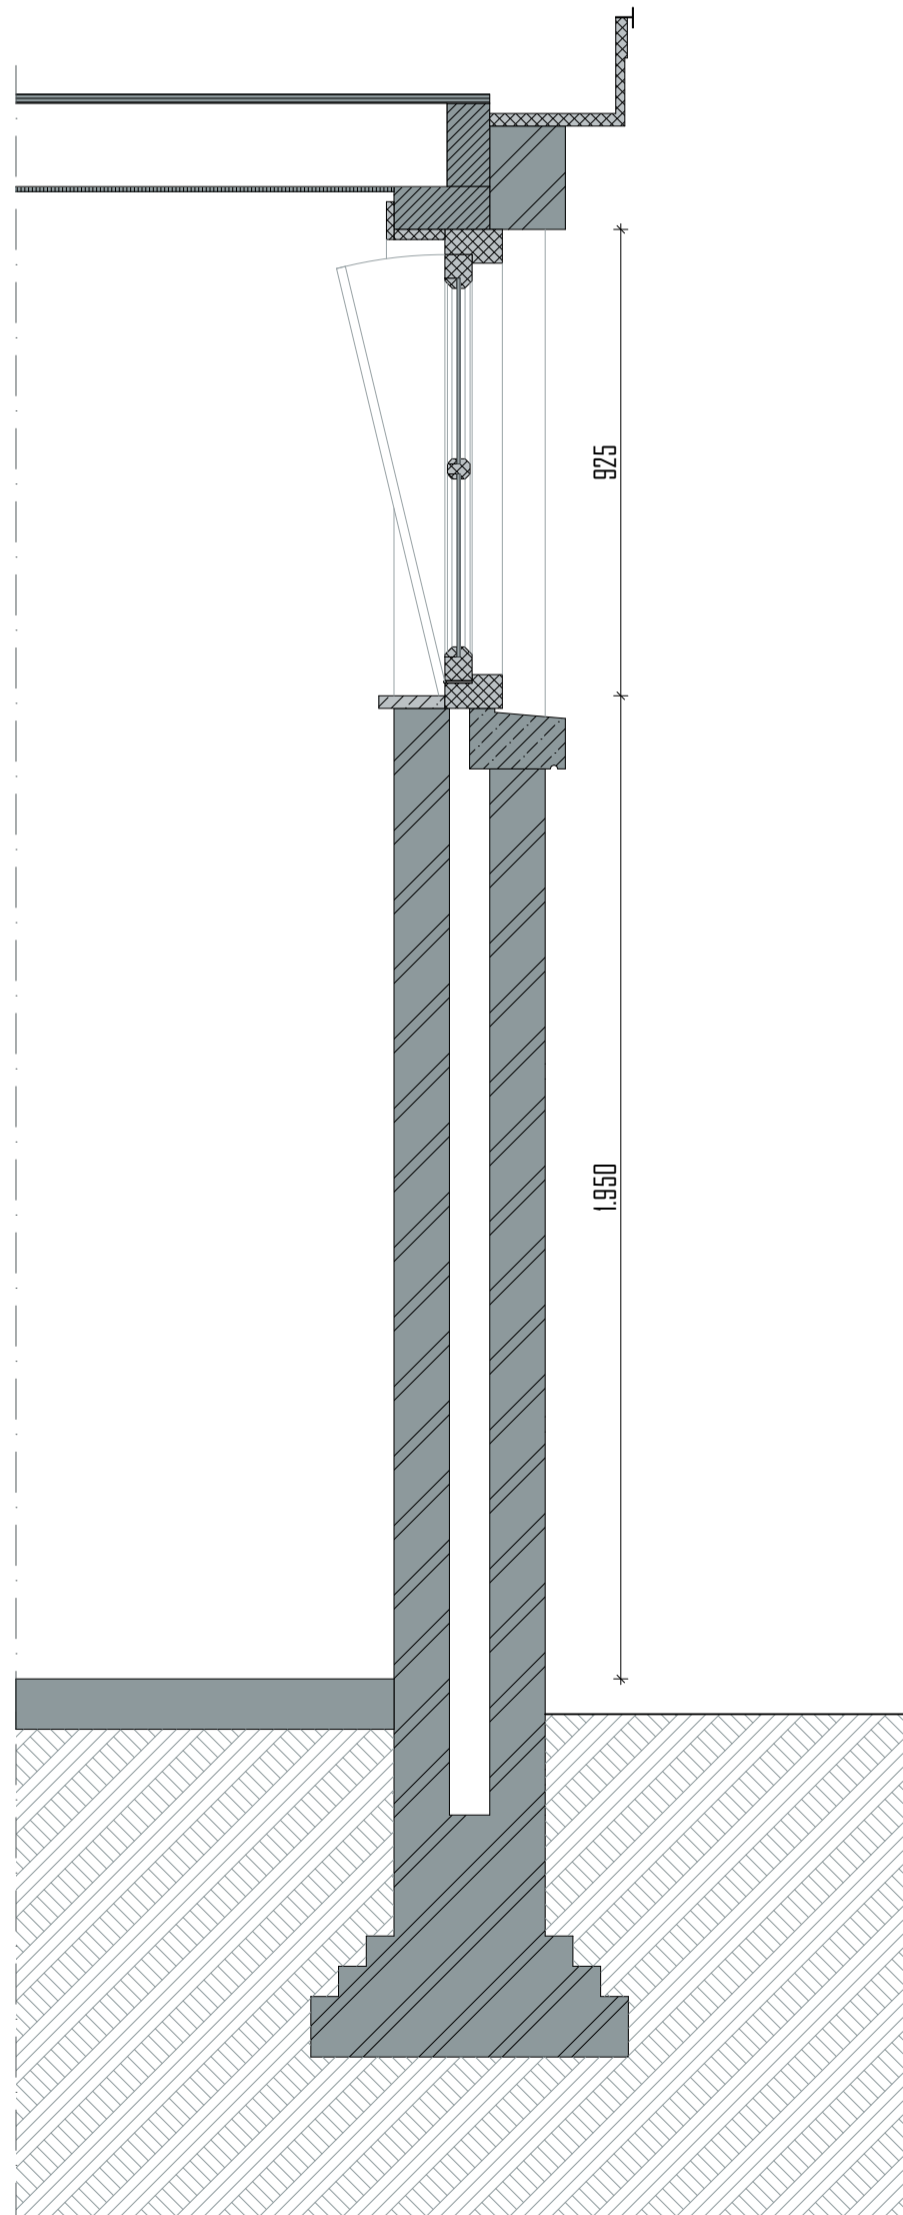
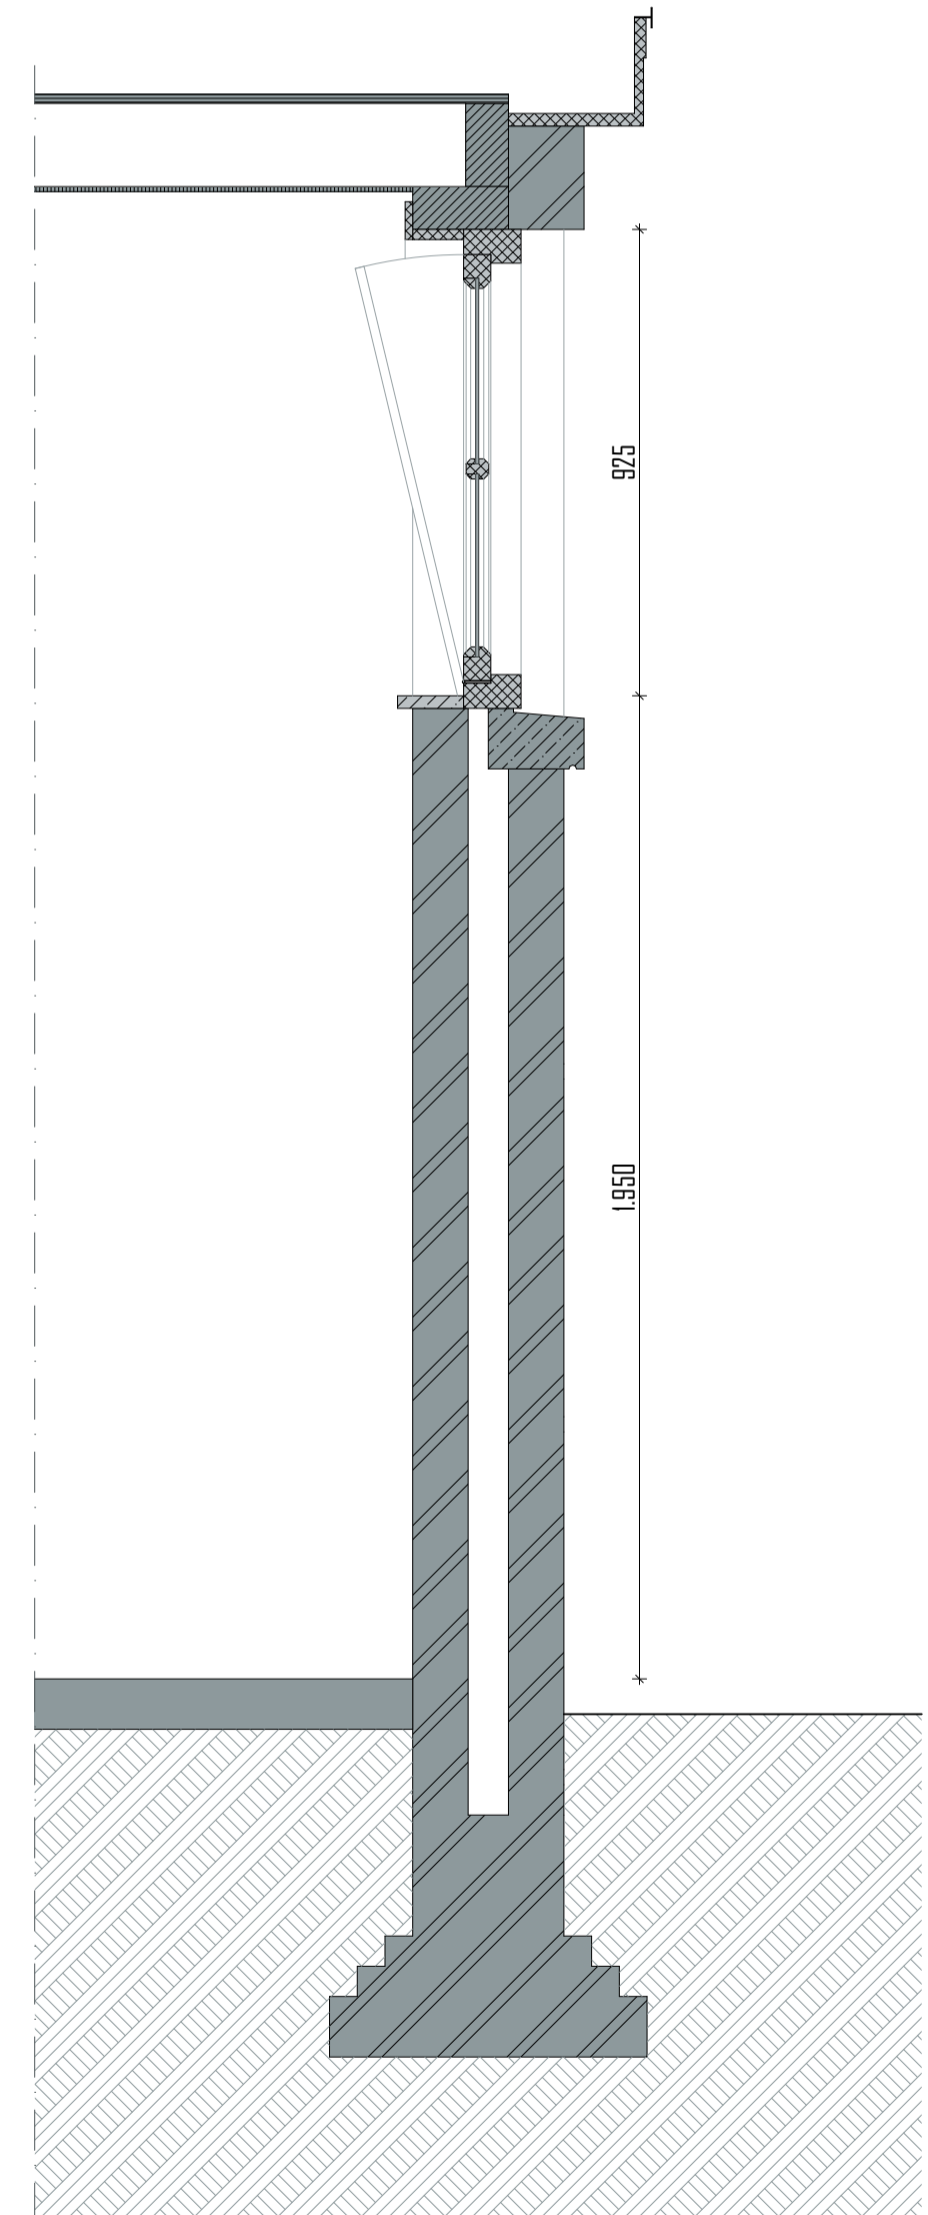
DOORSNEDE BESTAAND 1:15

DOORSNEDE NIEUW 1:15

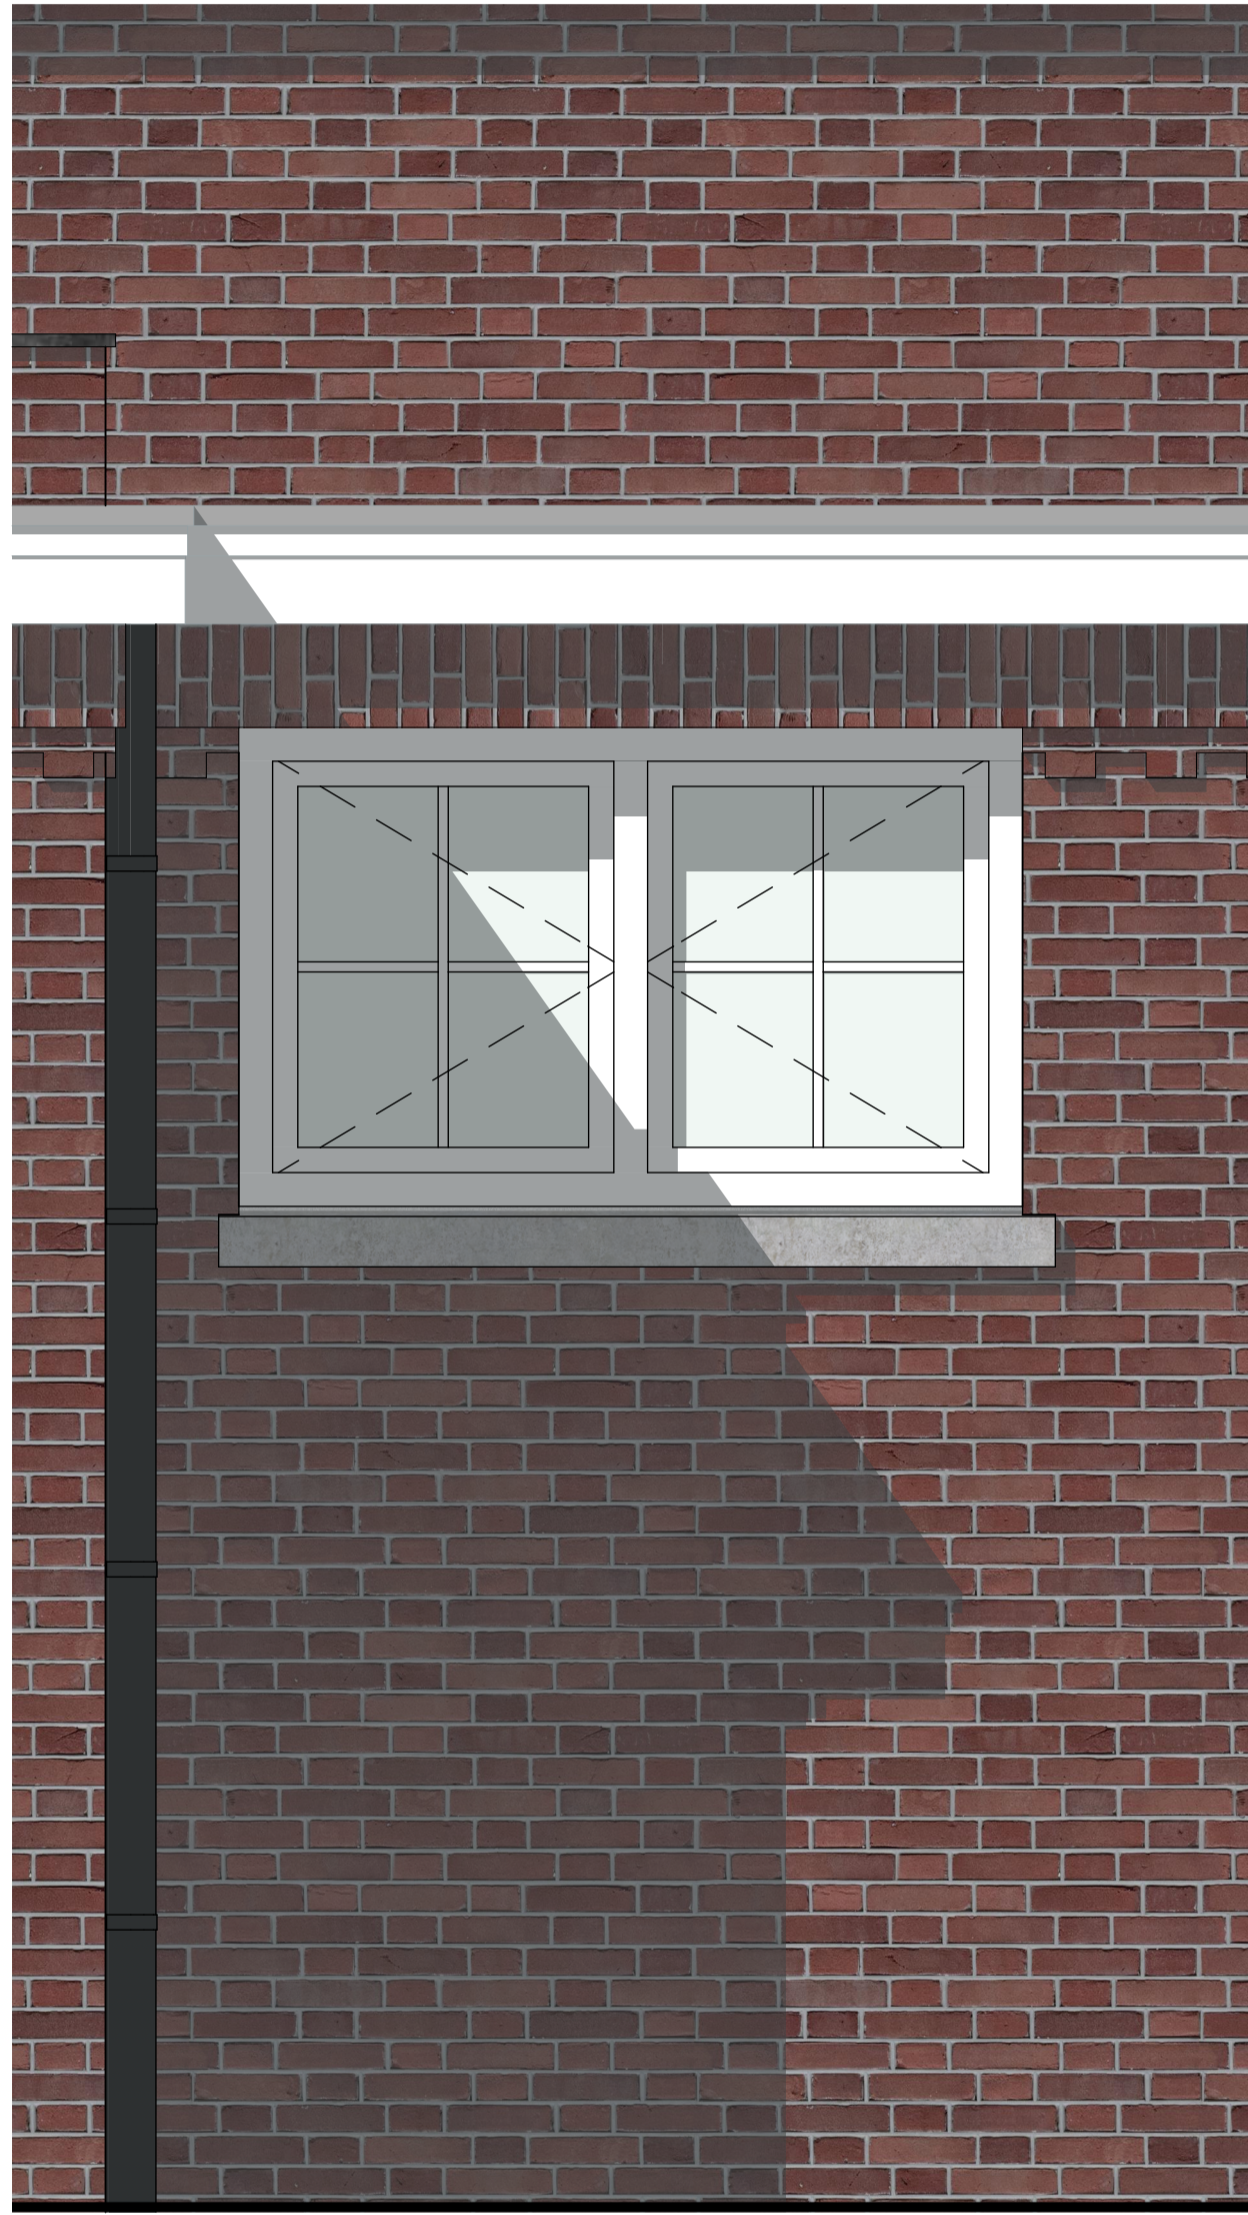
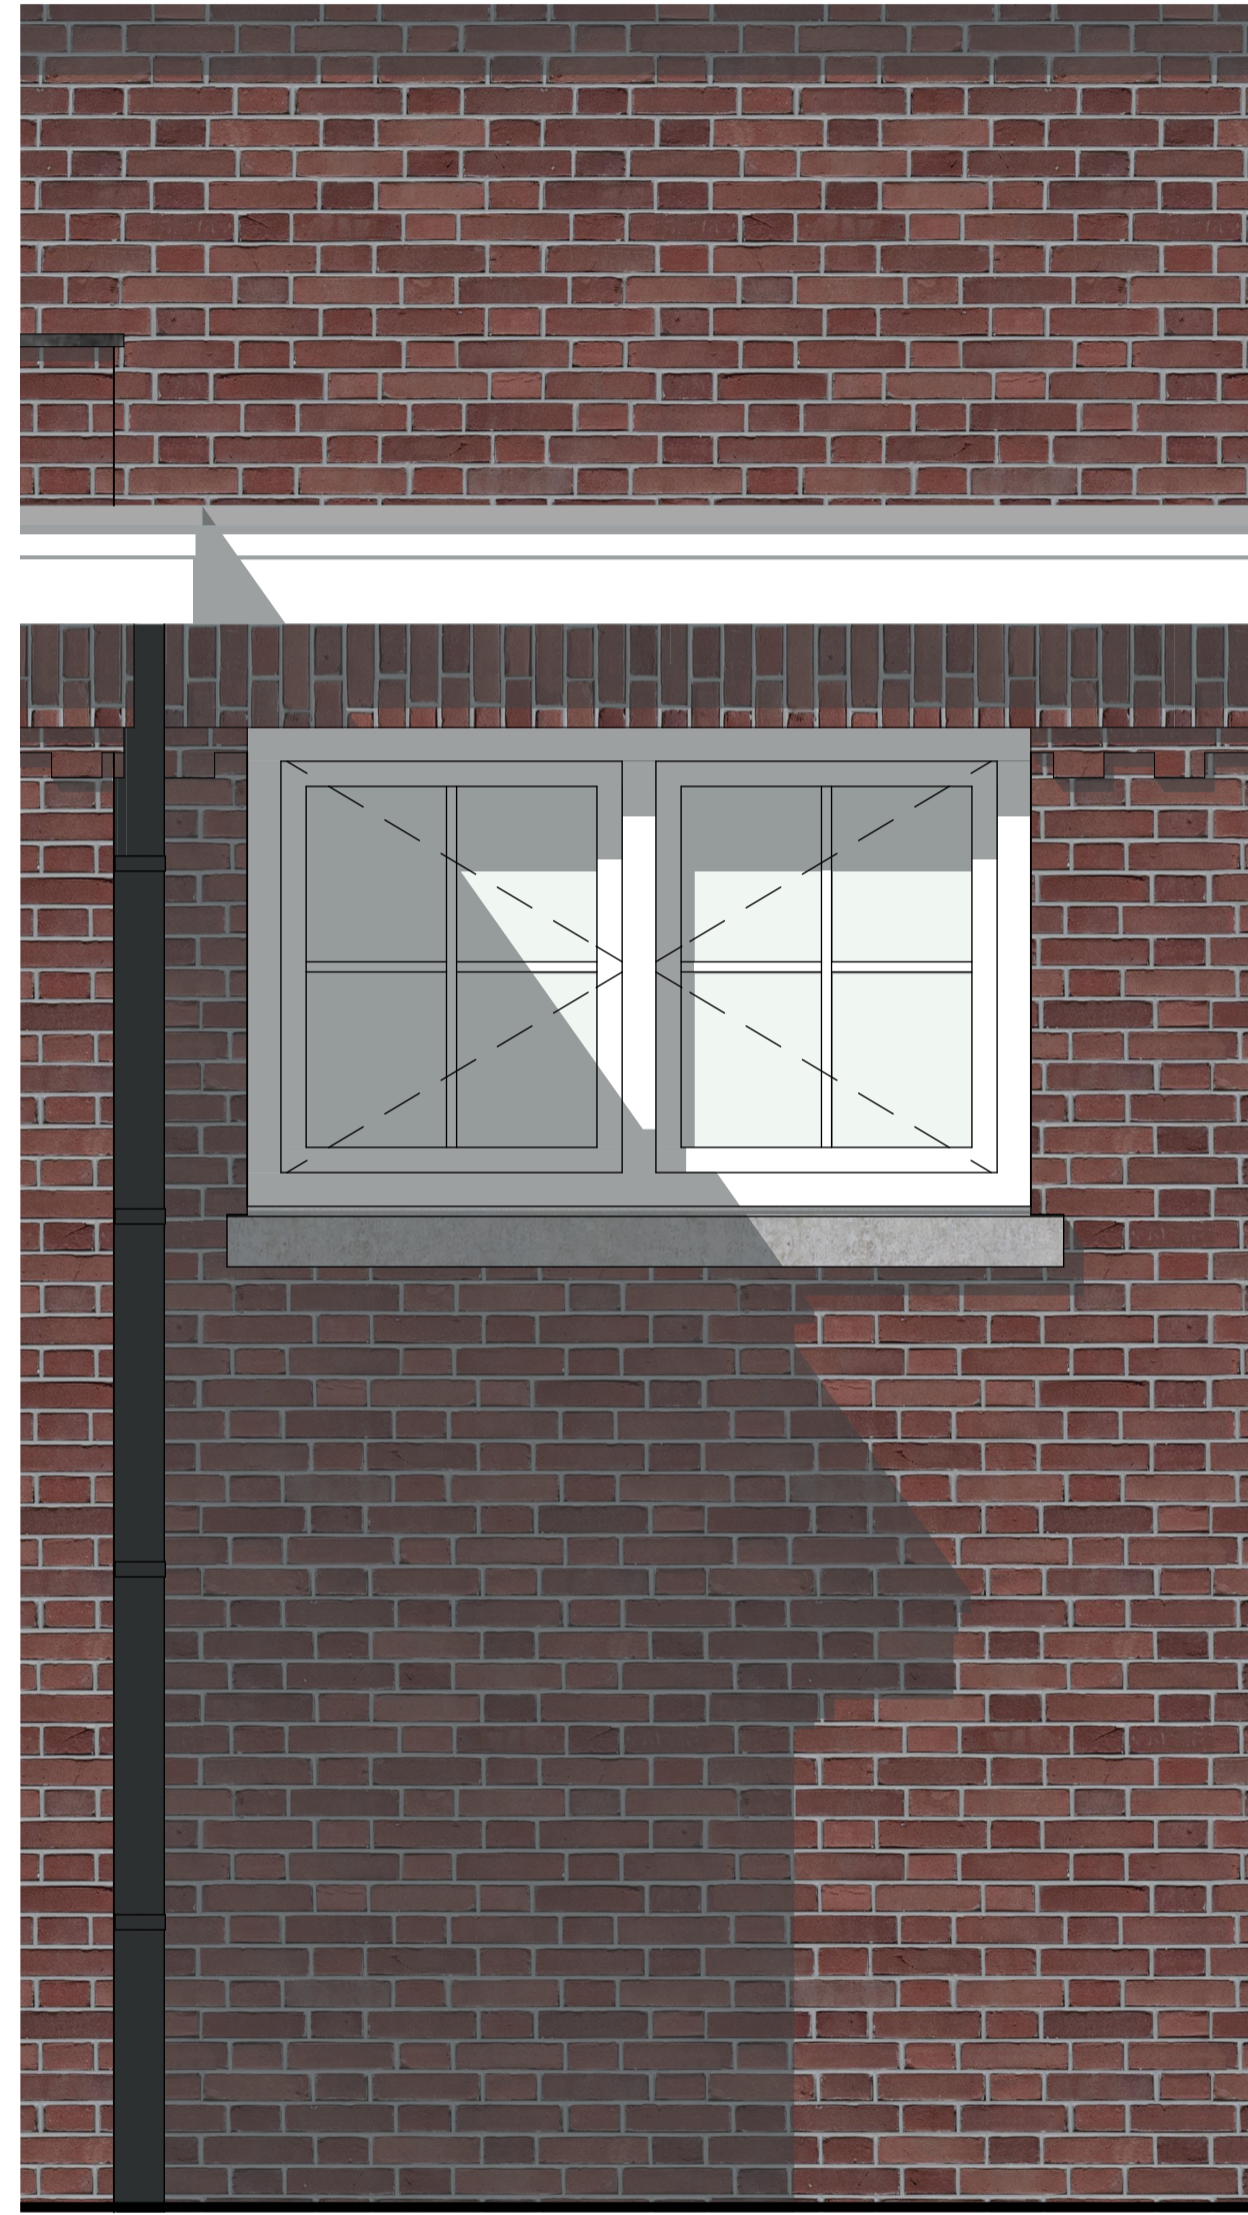
merk
M9

Merk M9
Staat: goed
In originele staat behouden
opnieuw schilderen

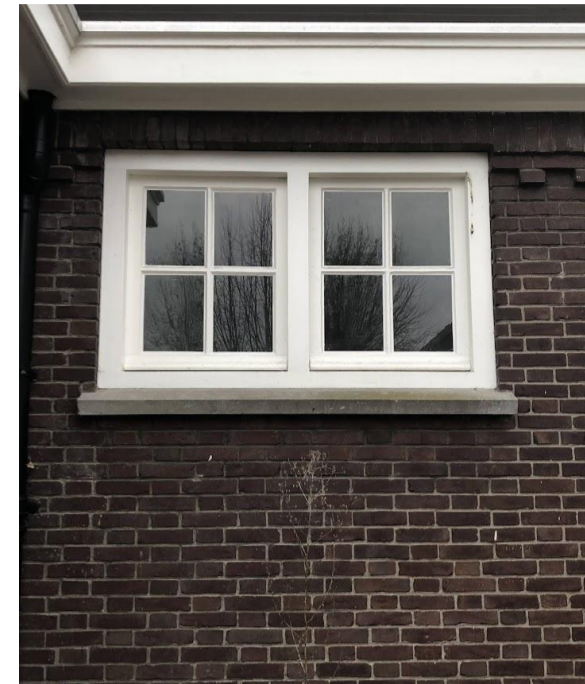
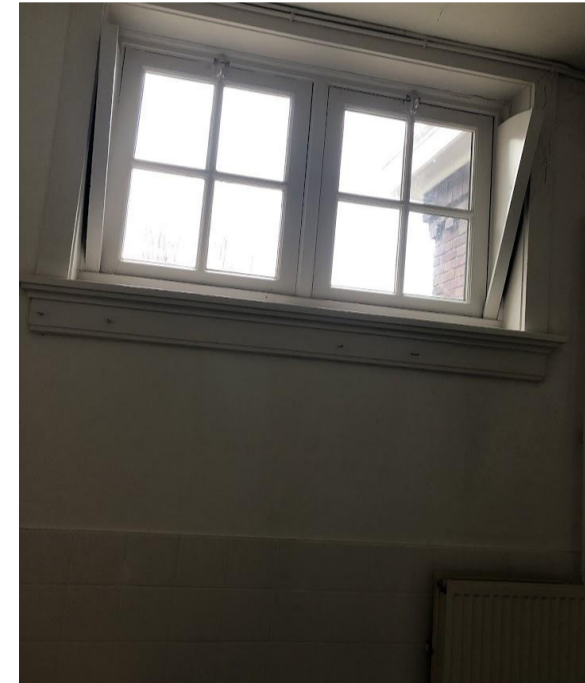
FOTO BUITEN

FOTO BINNEN

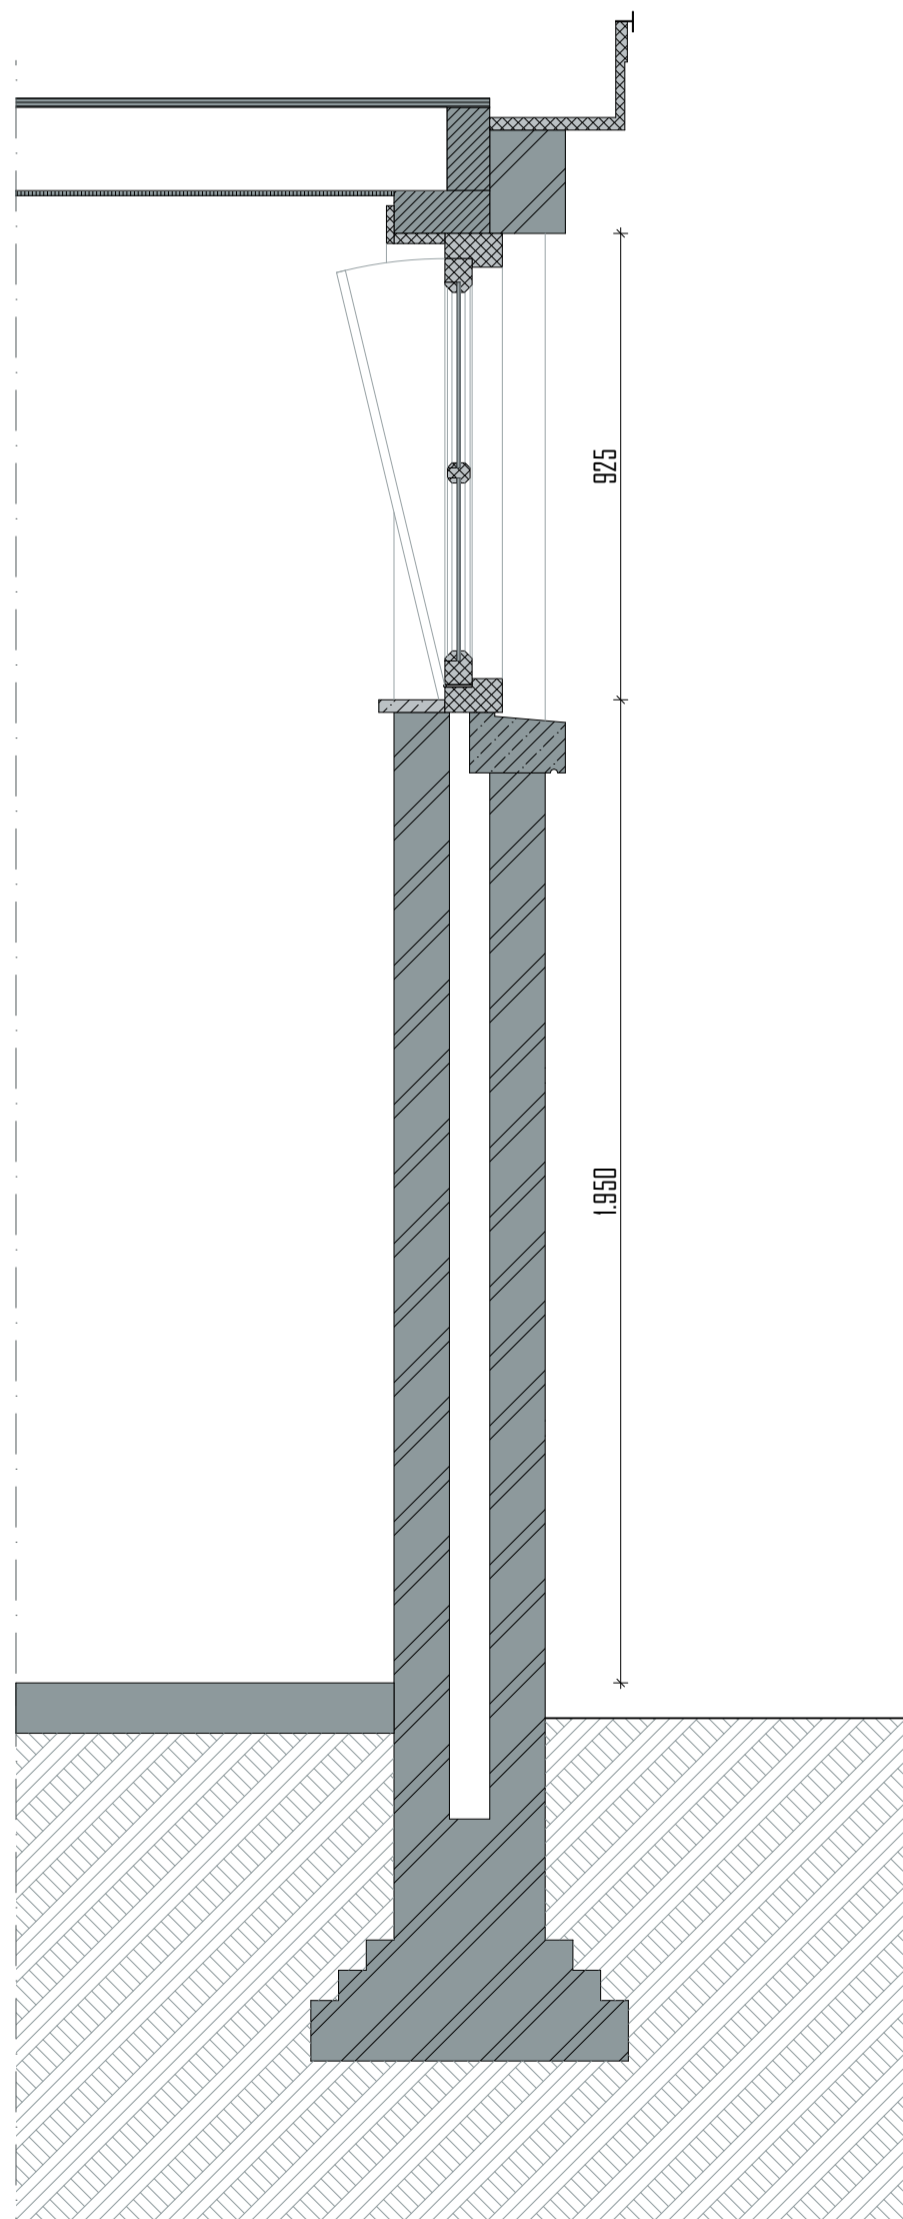
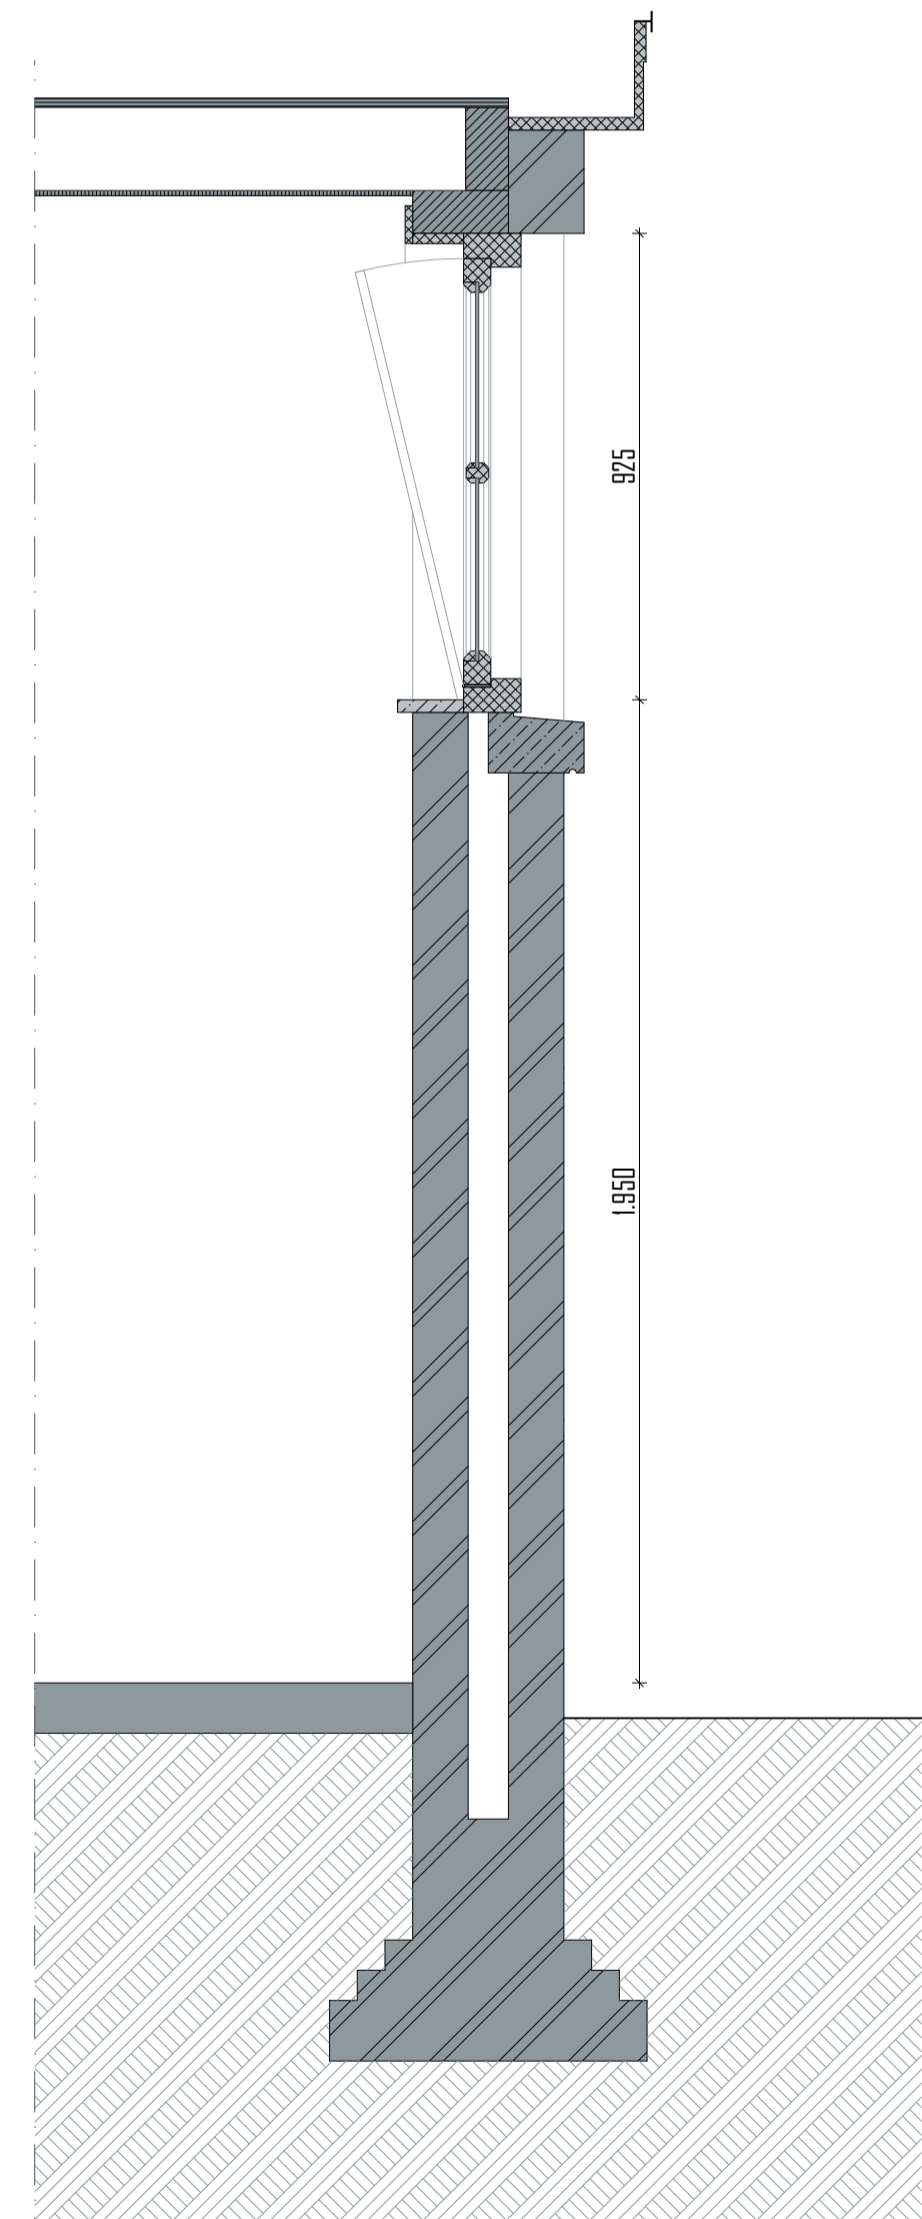
DOORSNEDE BESTAAND 1:15

DOORSNEDE NIEUW 1:15

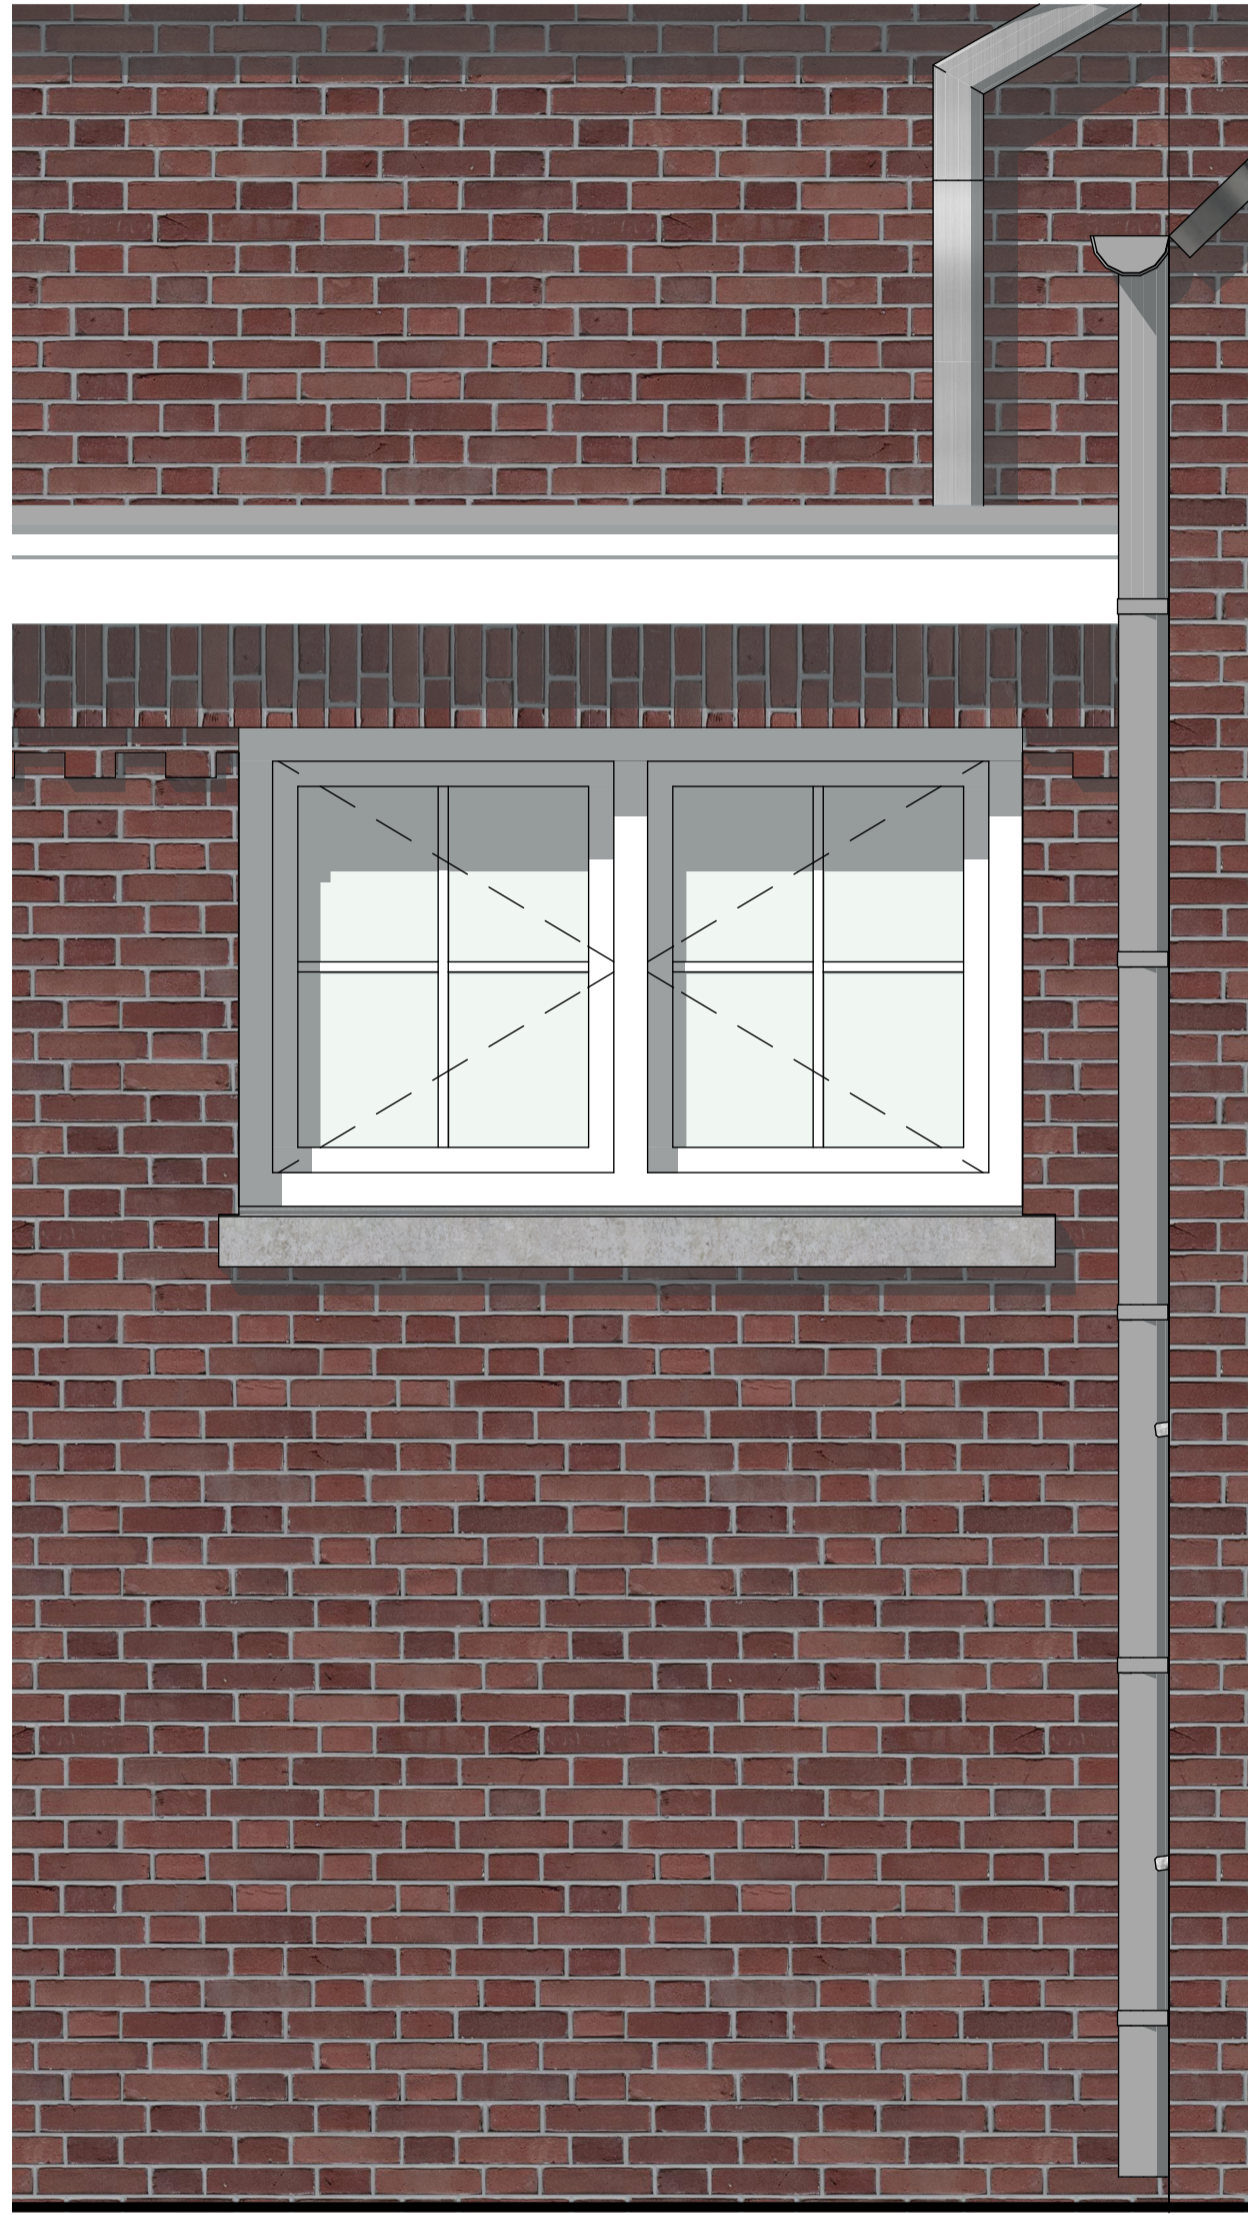
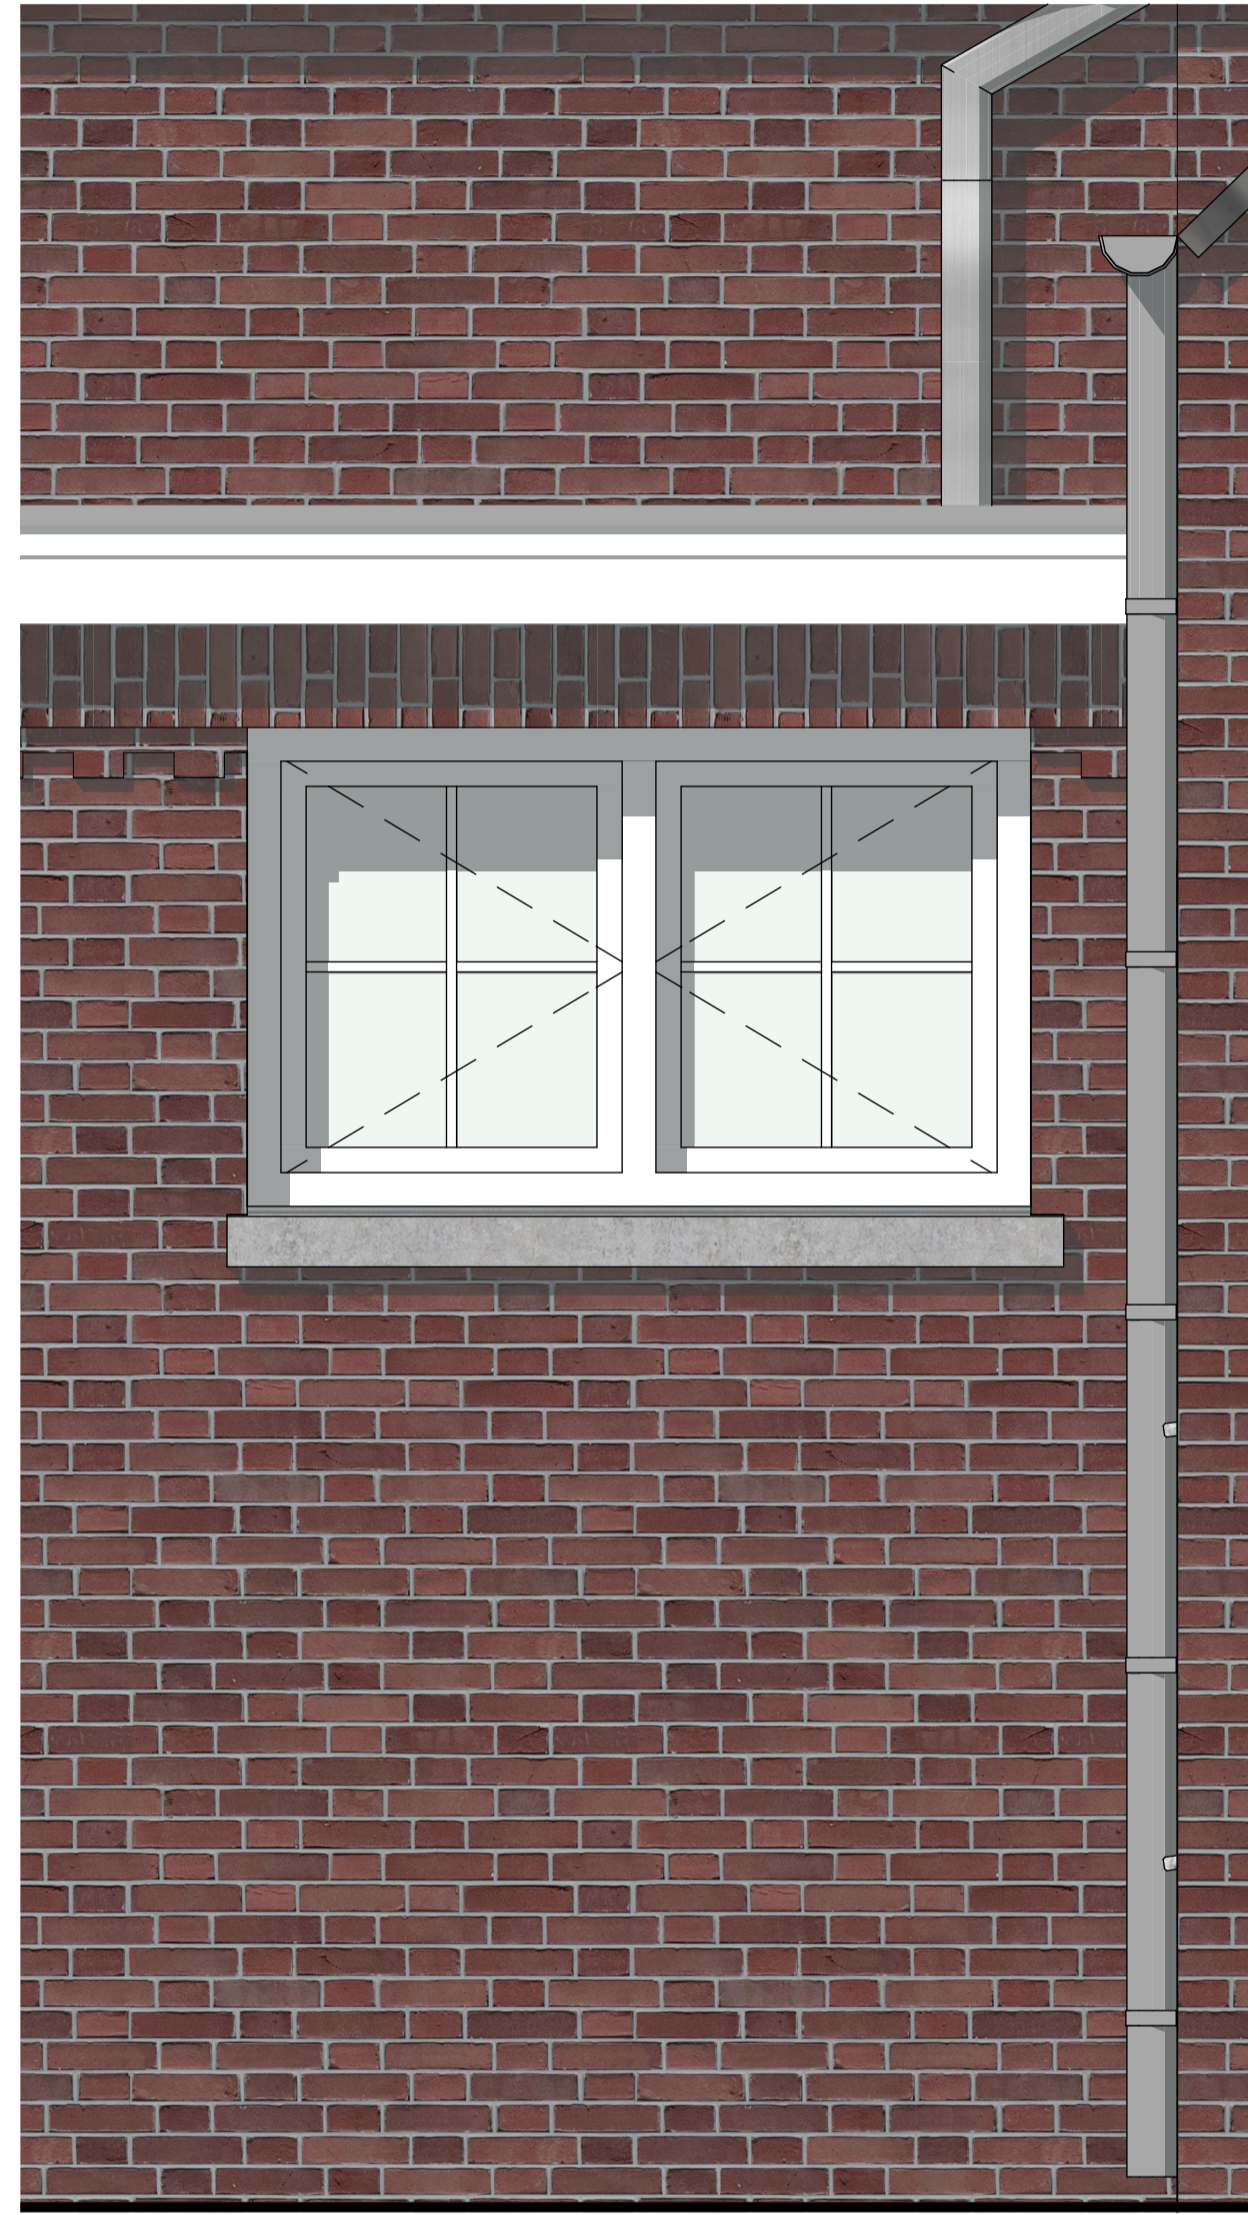
merk
M10

Merk MIO
Staat: goed
In originele staat behouden
opnieuw schilderen

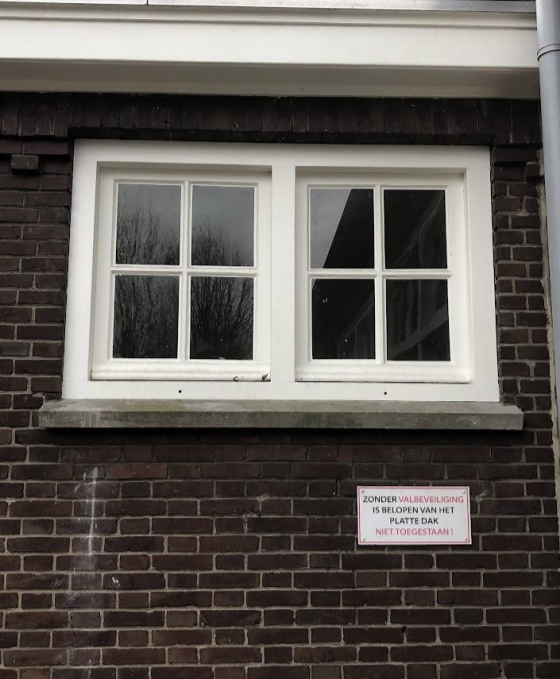
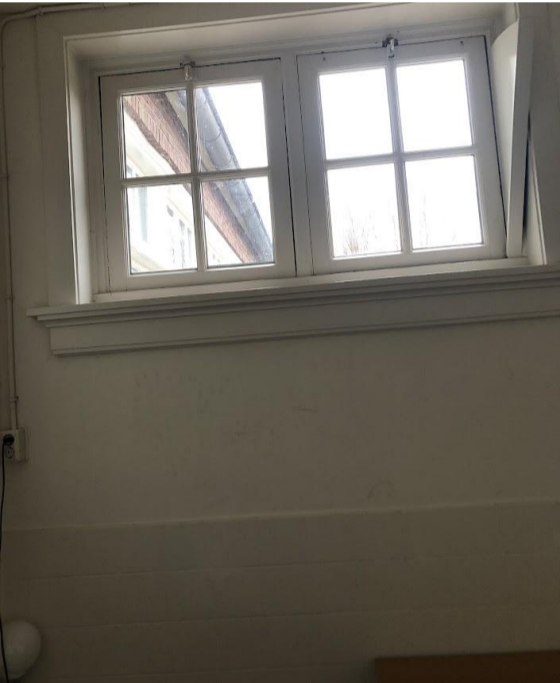
FOTO BUITEN

FOTO BINNEN

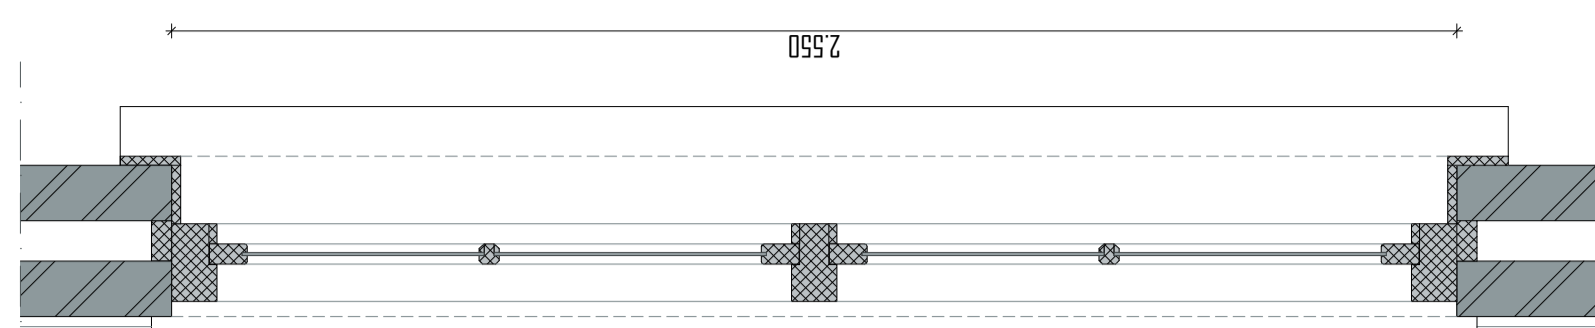
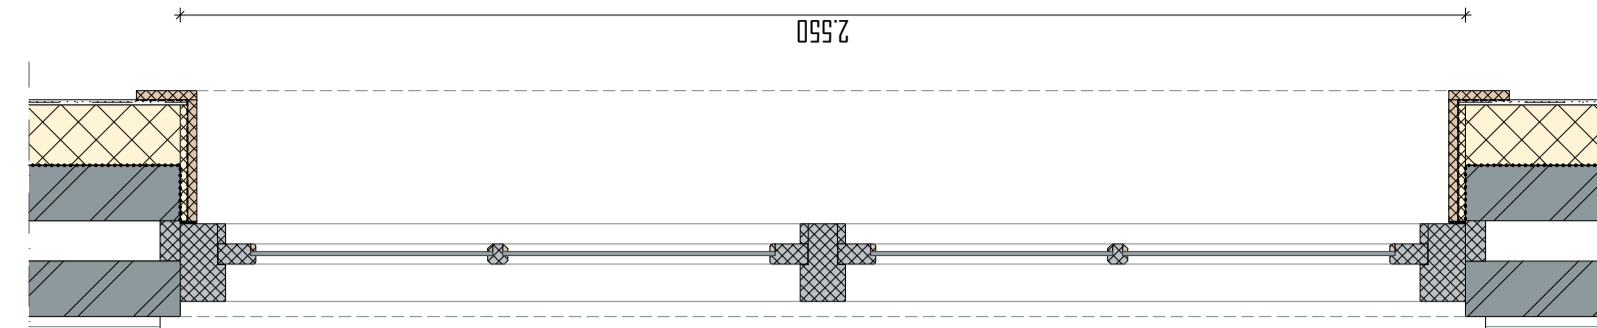
DOORSNEDE BOVENLICHT BESTAAND 1:15

DOORSNEDE BOVENLICHT NIEUW 1:15

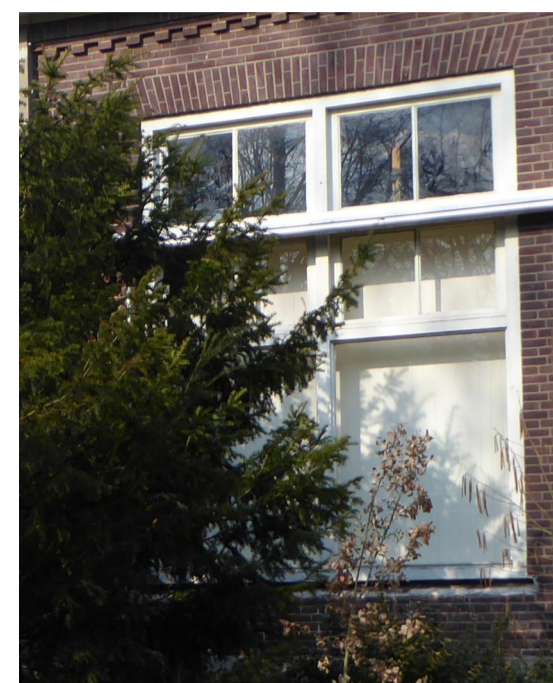
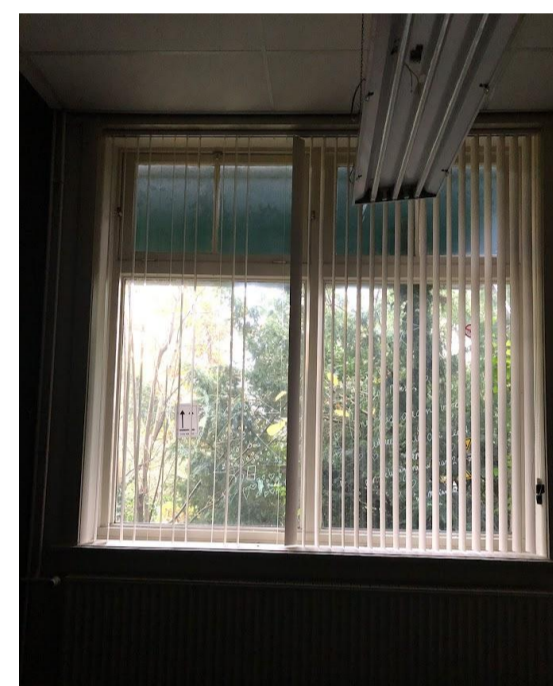
merk
M11

Merk M11
 Staat: goed
 weggevalen raamlekdorpel
 Opnieuw schilderen
 onderraam vervangen door dubbele deur in dezelfde stijl en houtsoort

FOTO BUITEN

FOTO BINNEN
