project
KLOOSTER MAARHEEZE
 Hoge Weg 1-3
 6026 RW Maarheeze

fase
TECHNISCH ONTWERP

tekening
Overzicht kozijnen

bladnummer
TO 30.0

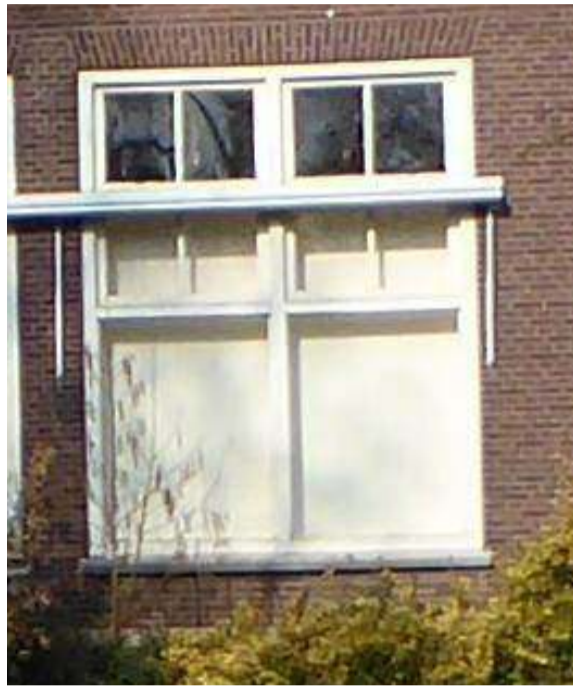
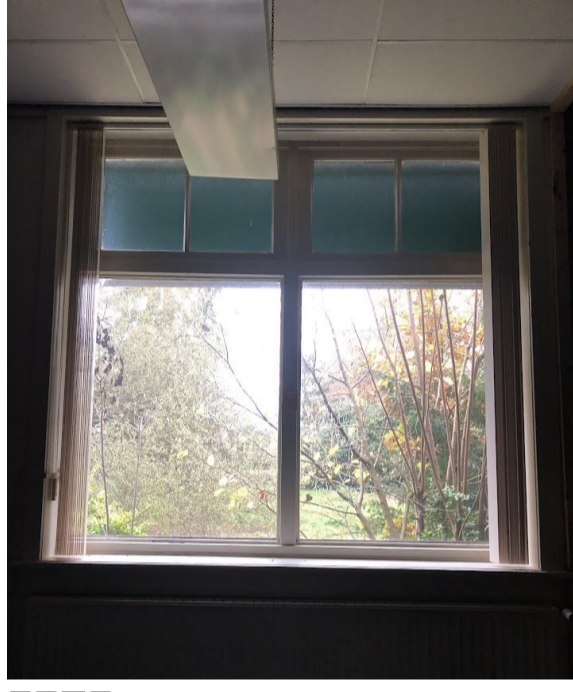
merk
M12

Merk M12
 Staat: goed
 Opnieuw schilderen
 Onderraam vervangen door dubbele deur in dezelfde stijl en houtsoort

restauratie buitenzijde
 - wordt vv. monumentenglas, bijv. monoglas 8-12mm
 - controleren op houtrot

restauratie binnenzijde
 - afwerking dagkanten wordt vervangen, wordt in originele staat hersteld
 - na-isolatie door middel van Remmers IQ-Therm 2.0 systeem
 - dagkanten geïsoleerd d.m.v. kantelaafplaat 15mm van Remmers afgedicht met komriband

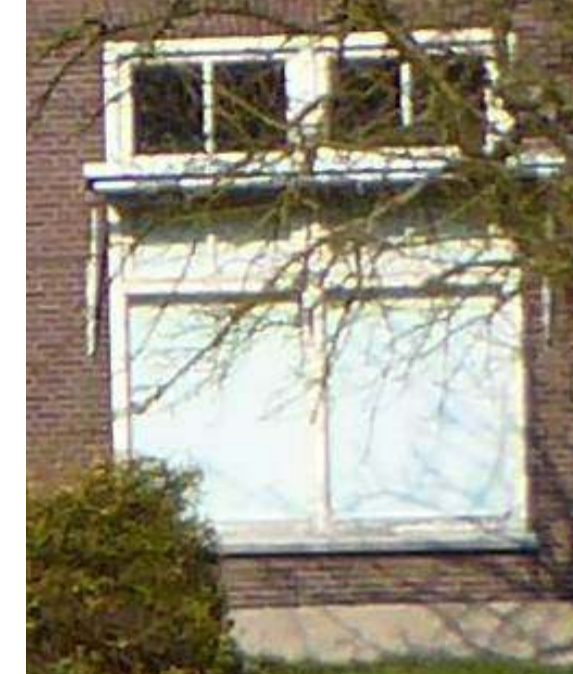
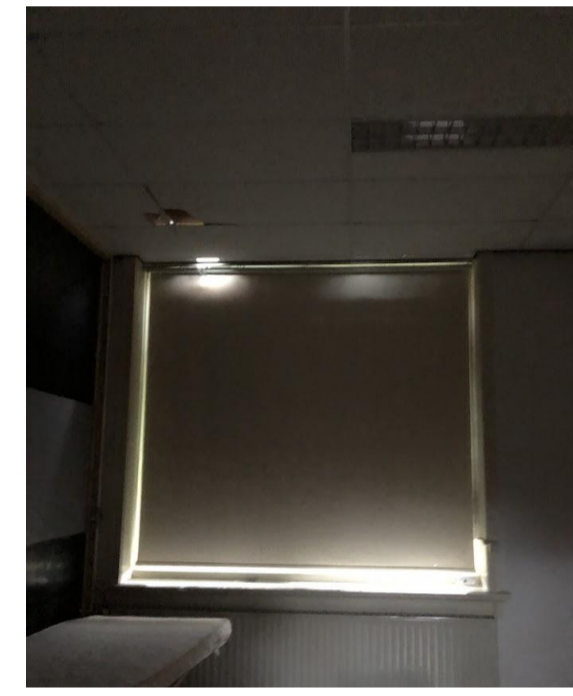
merk
M13

Merk M13
Staat: goed
Opnieuw schilderen
Onderraam vervangen door dubbele deur in dezelfde stijl en houtsoort

restauratie buitenzijde
- wordt vv. monumentenglas, bijv. monoglas 8-12mm
- controleren op houtrot

restauratie binnenzijde
- afwerking dagkanten wordt vervangen, wordt in originele staat hersteld
- na-isolatie door middel van Remmers IQ-Therm 2.0 systeem
- dagkanten geïsoleerd d.m.v. kantelafplaat 15mm van Remmers afgedicht met kompriband

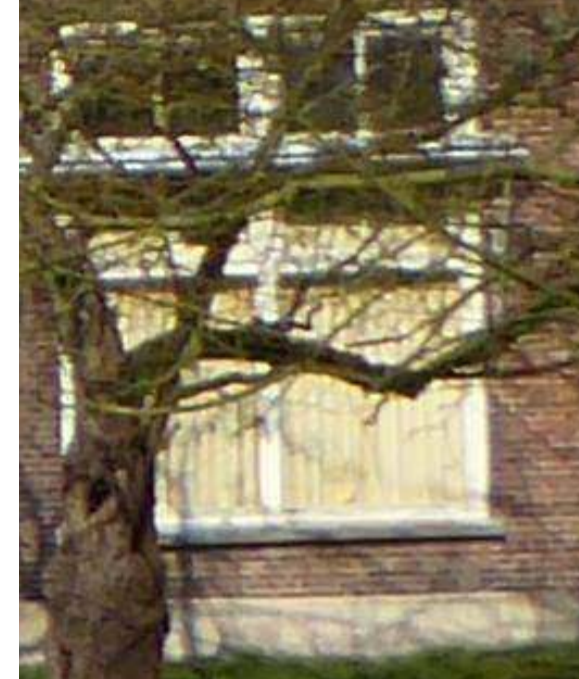
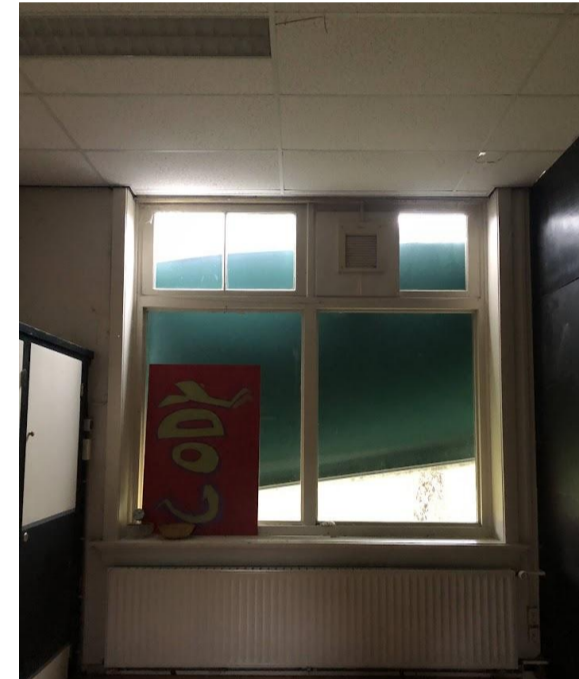
merk
M14

Merk M14
 Staat: goed
 Opnieuw schilderen
 Onderraam vervangen door dubbele deur in dezelfde stijl en houtsoort

restauratie buitenzijde
 - wordt vv. monumentenglas, bijv. monoglas 8-12mm
 - controleren op houtrot

restauratie binnenzijde
 - afwerking dagkanten wordt vervangen, wordt in originele staat hersteld
 - na-isolatie door middel van Remmers IQ-Therm 2.0 systeem
 - dagkanten geïsoleerd d.m.v. kantelstrook d=15mm van Remmers afgedicht met kompriband

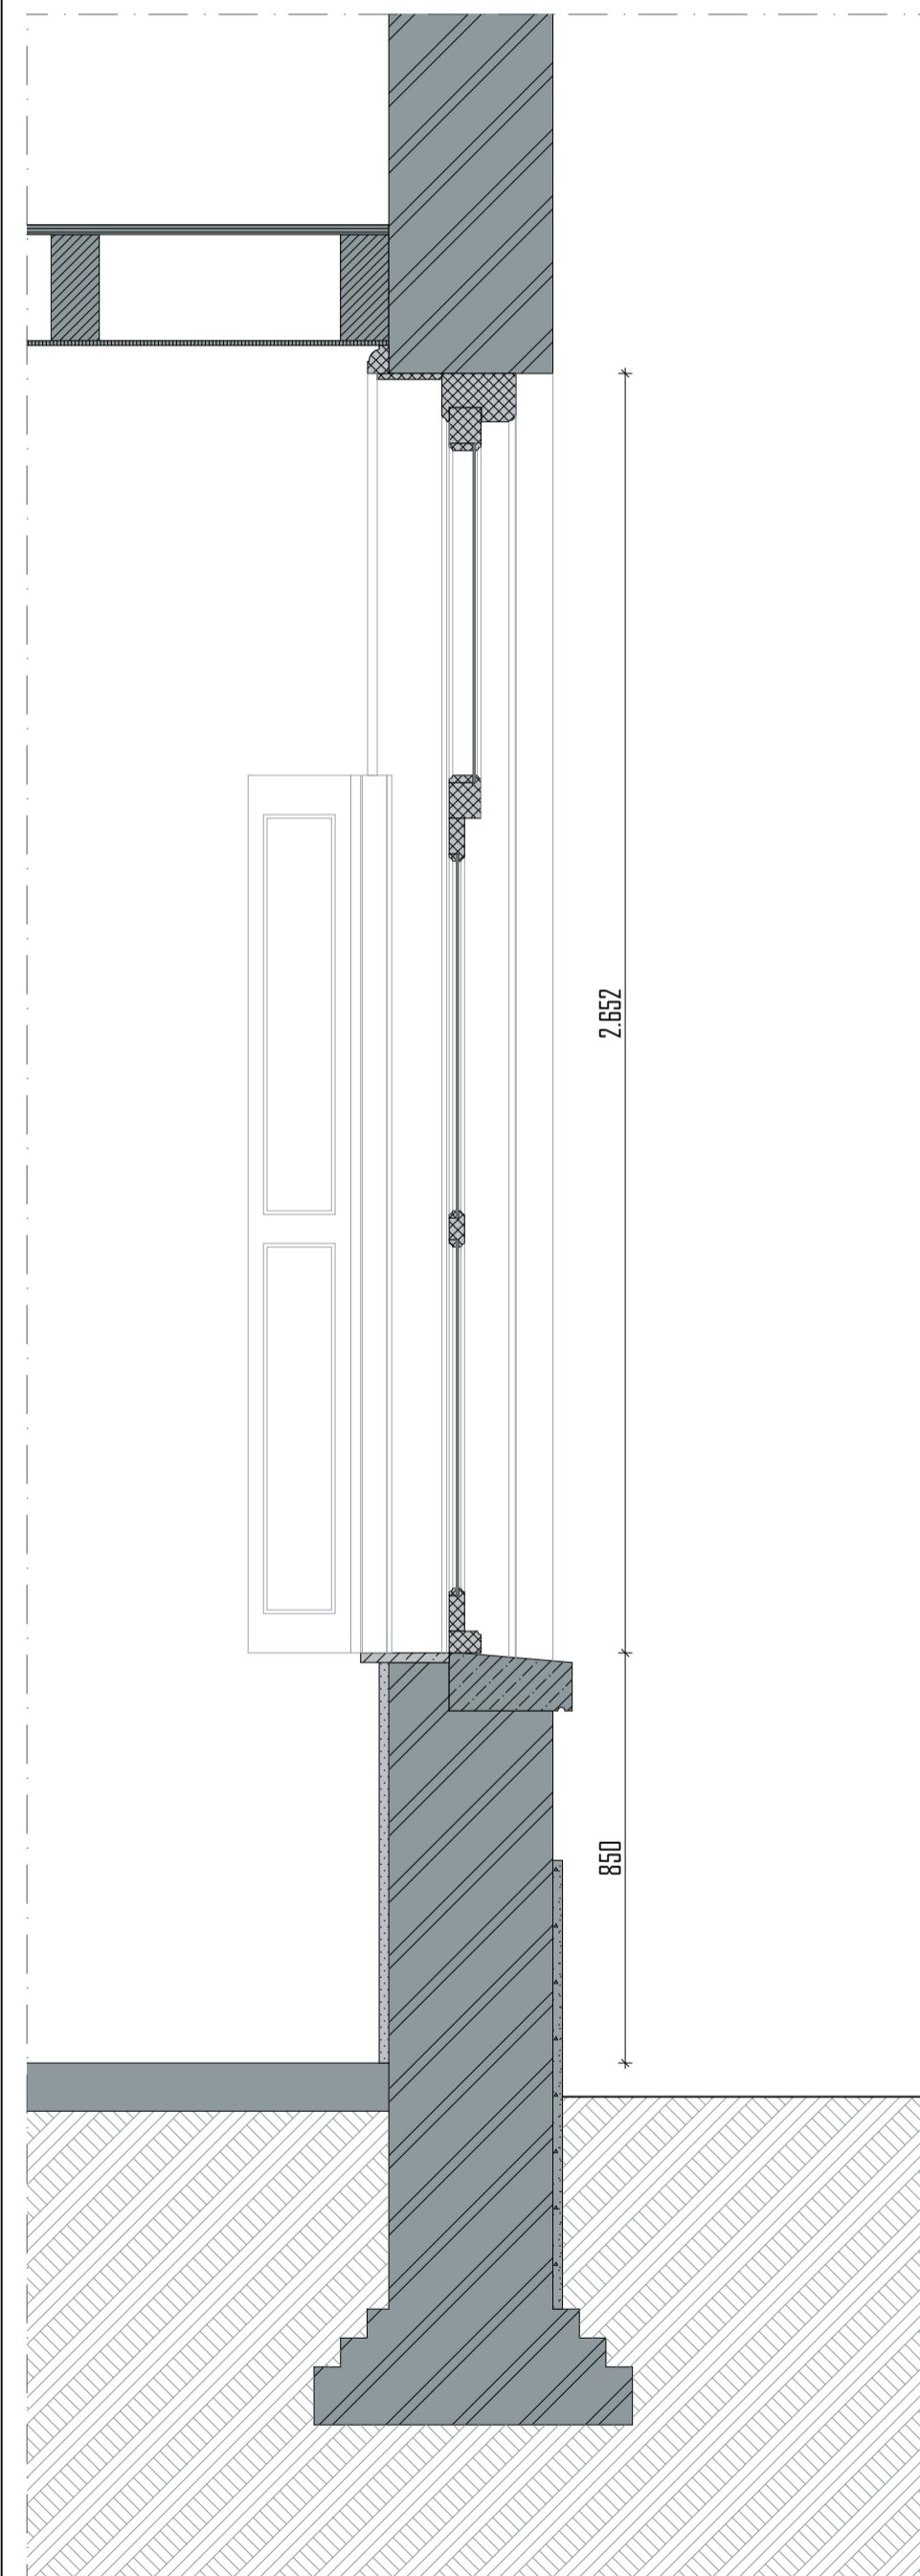
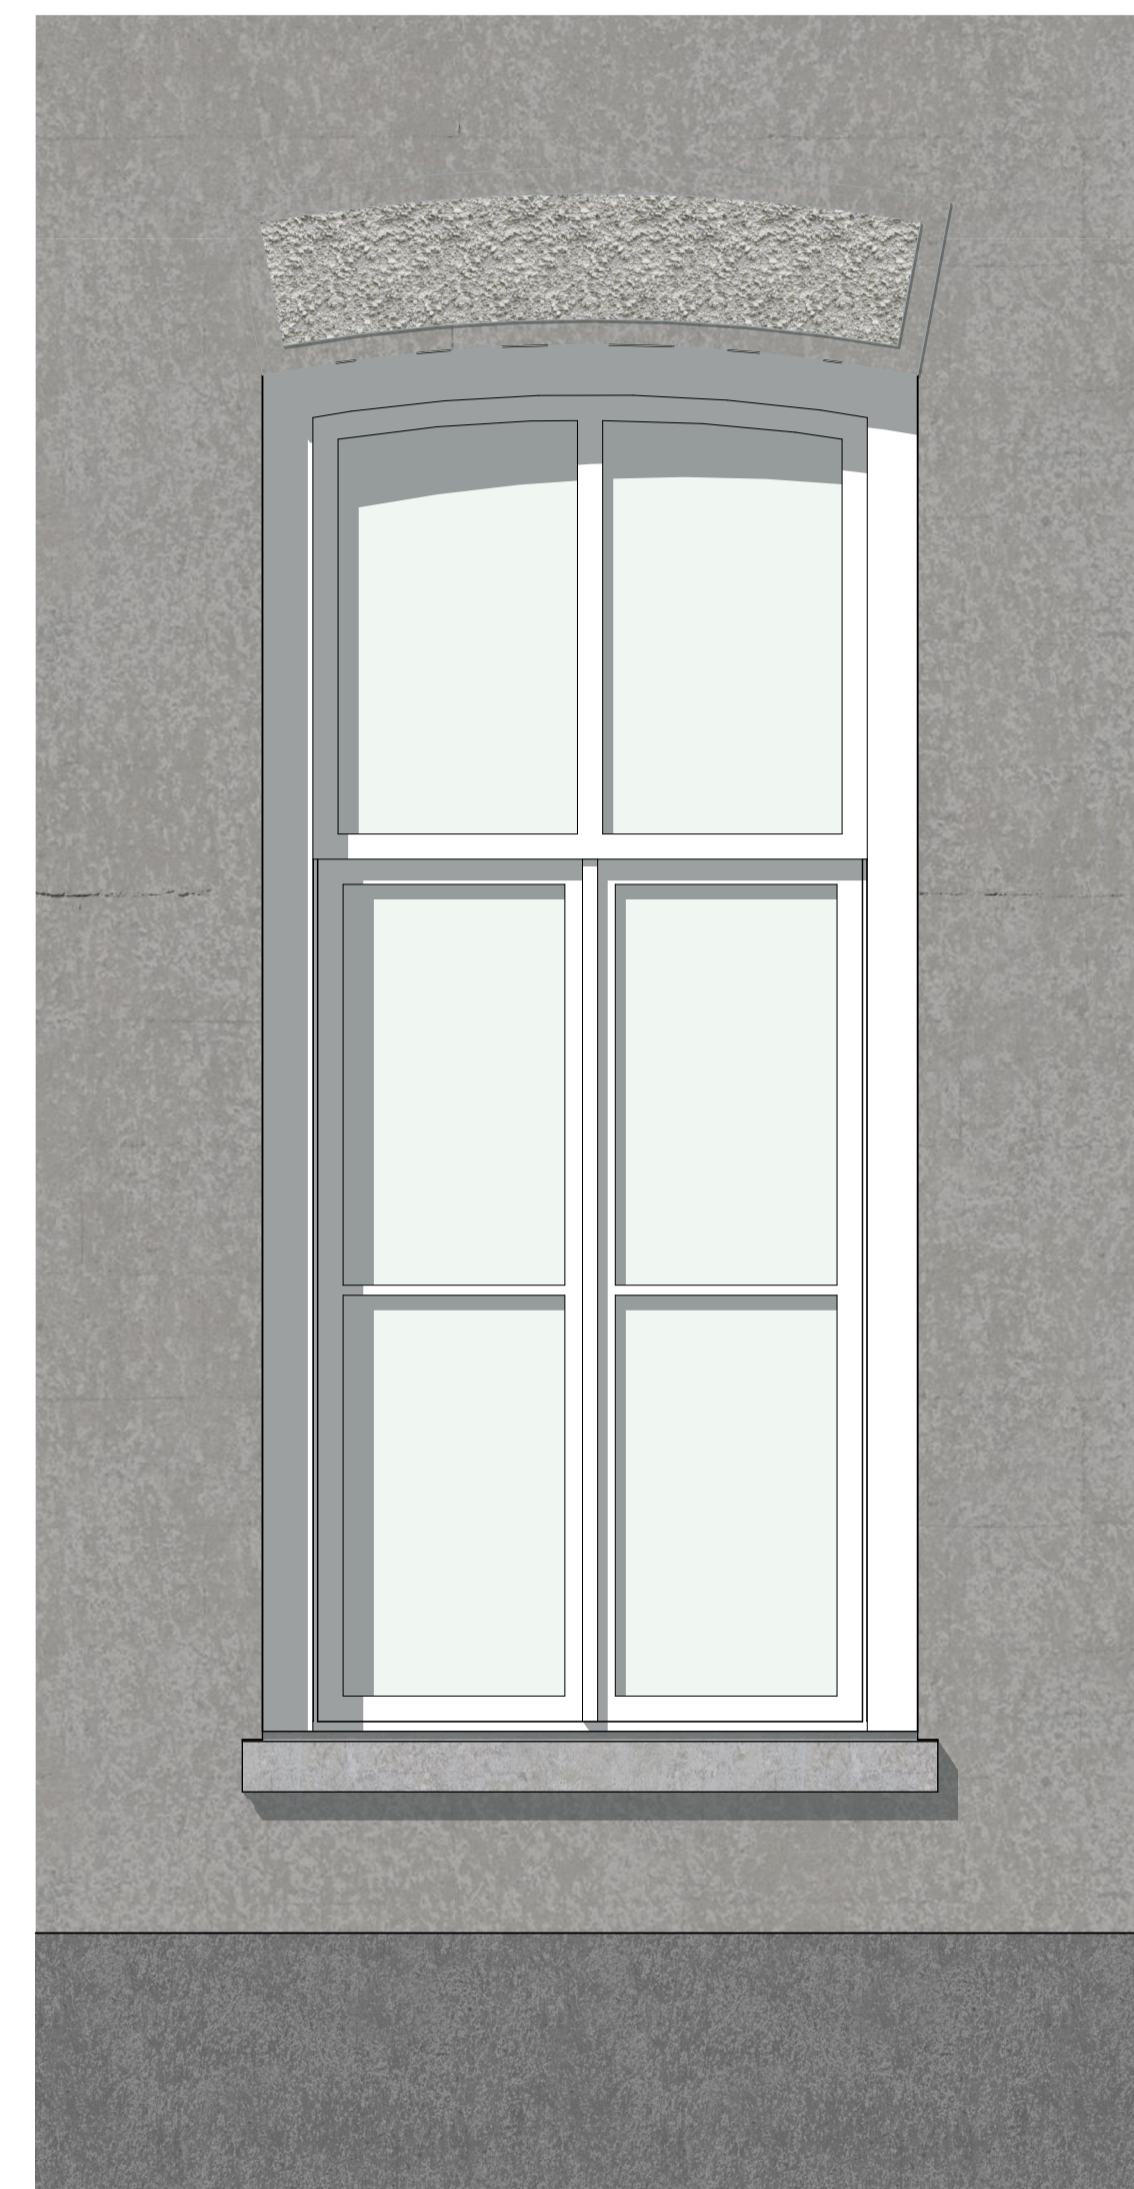
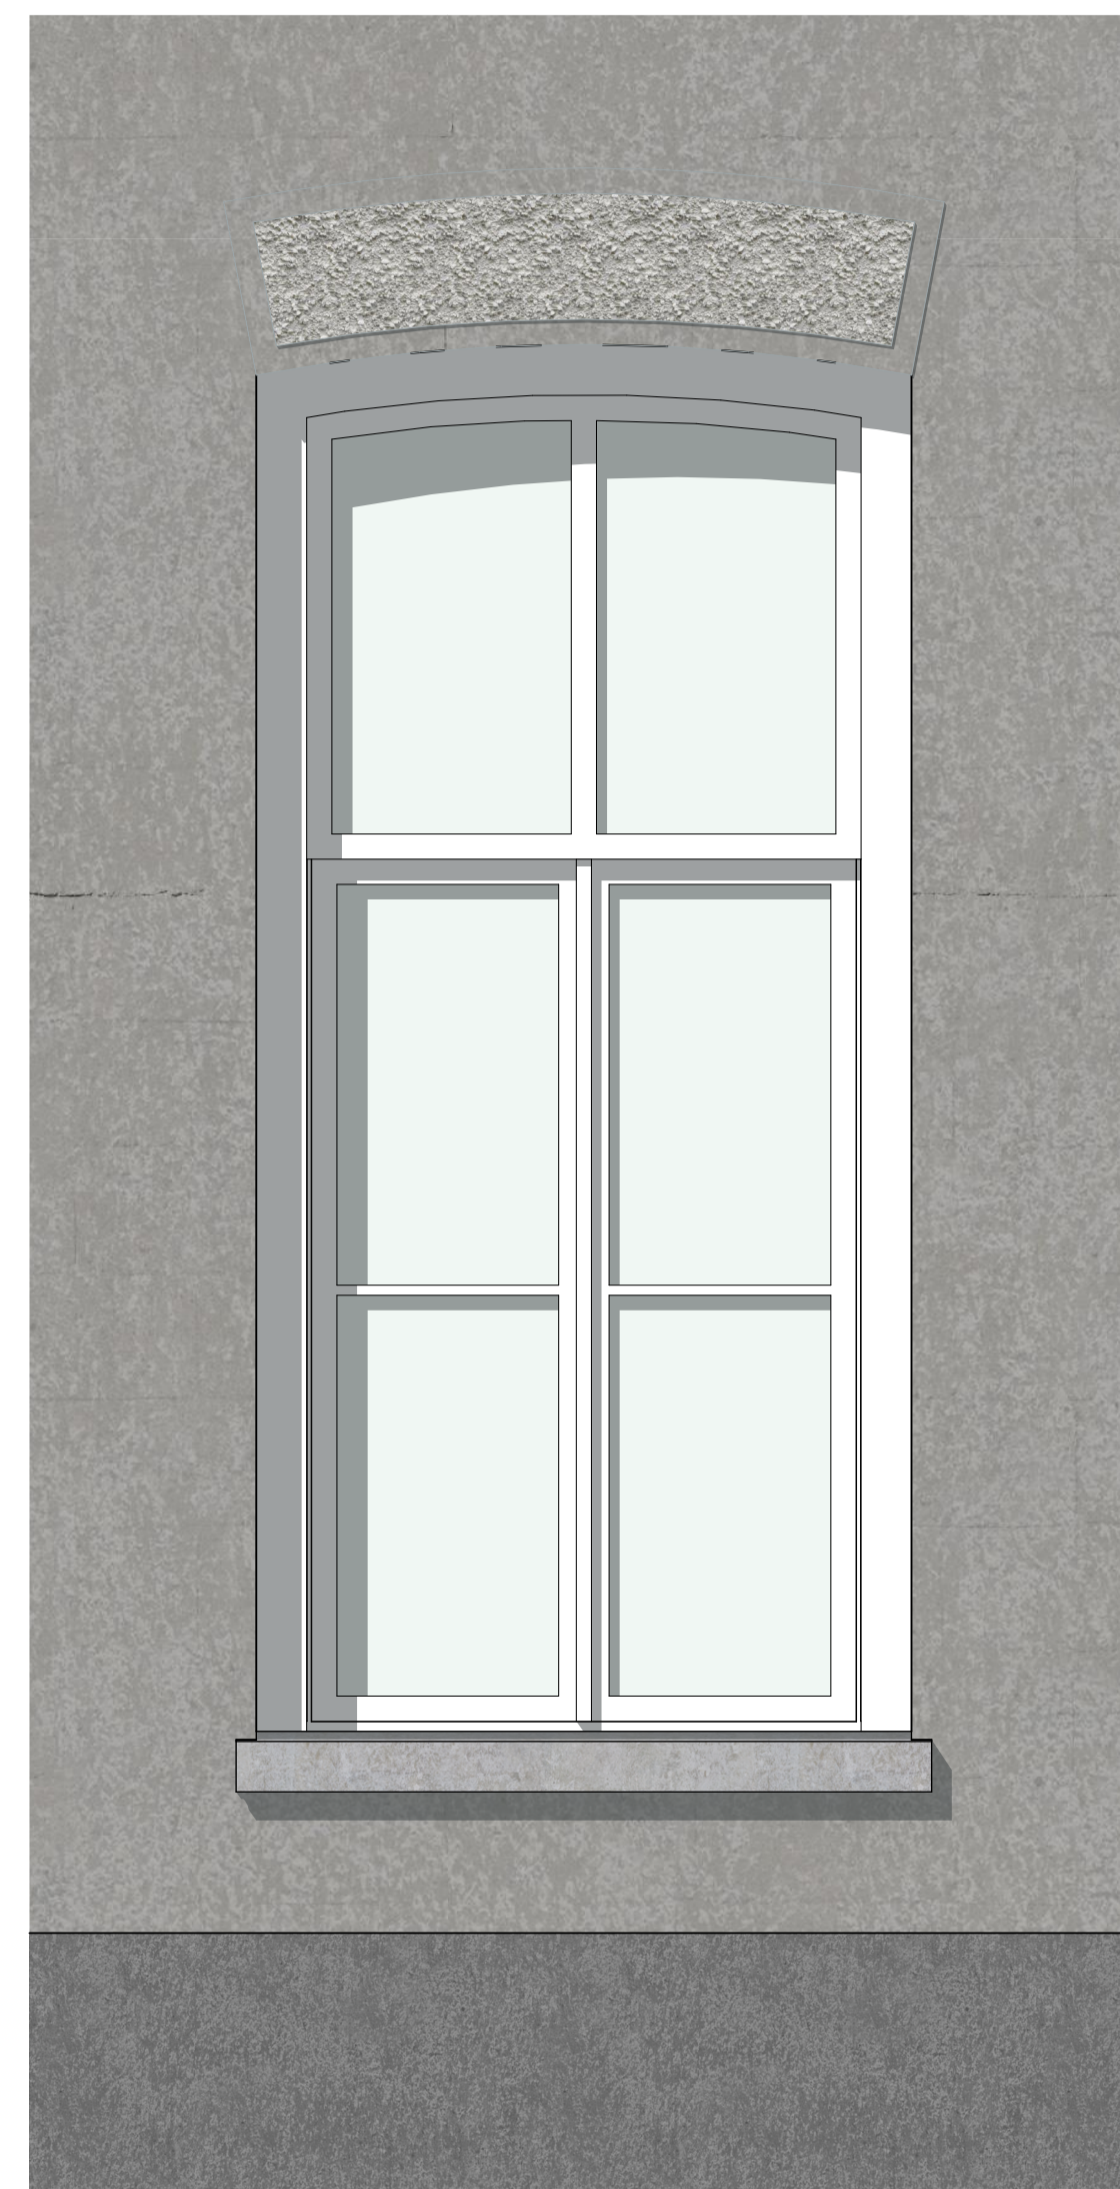
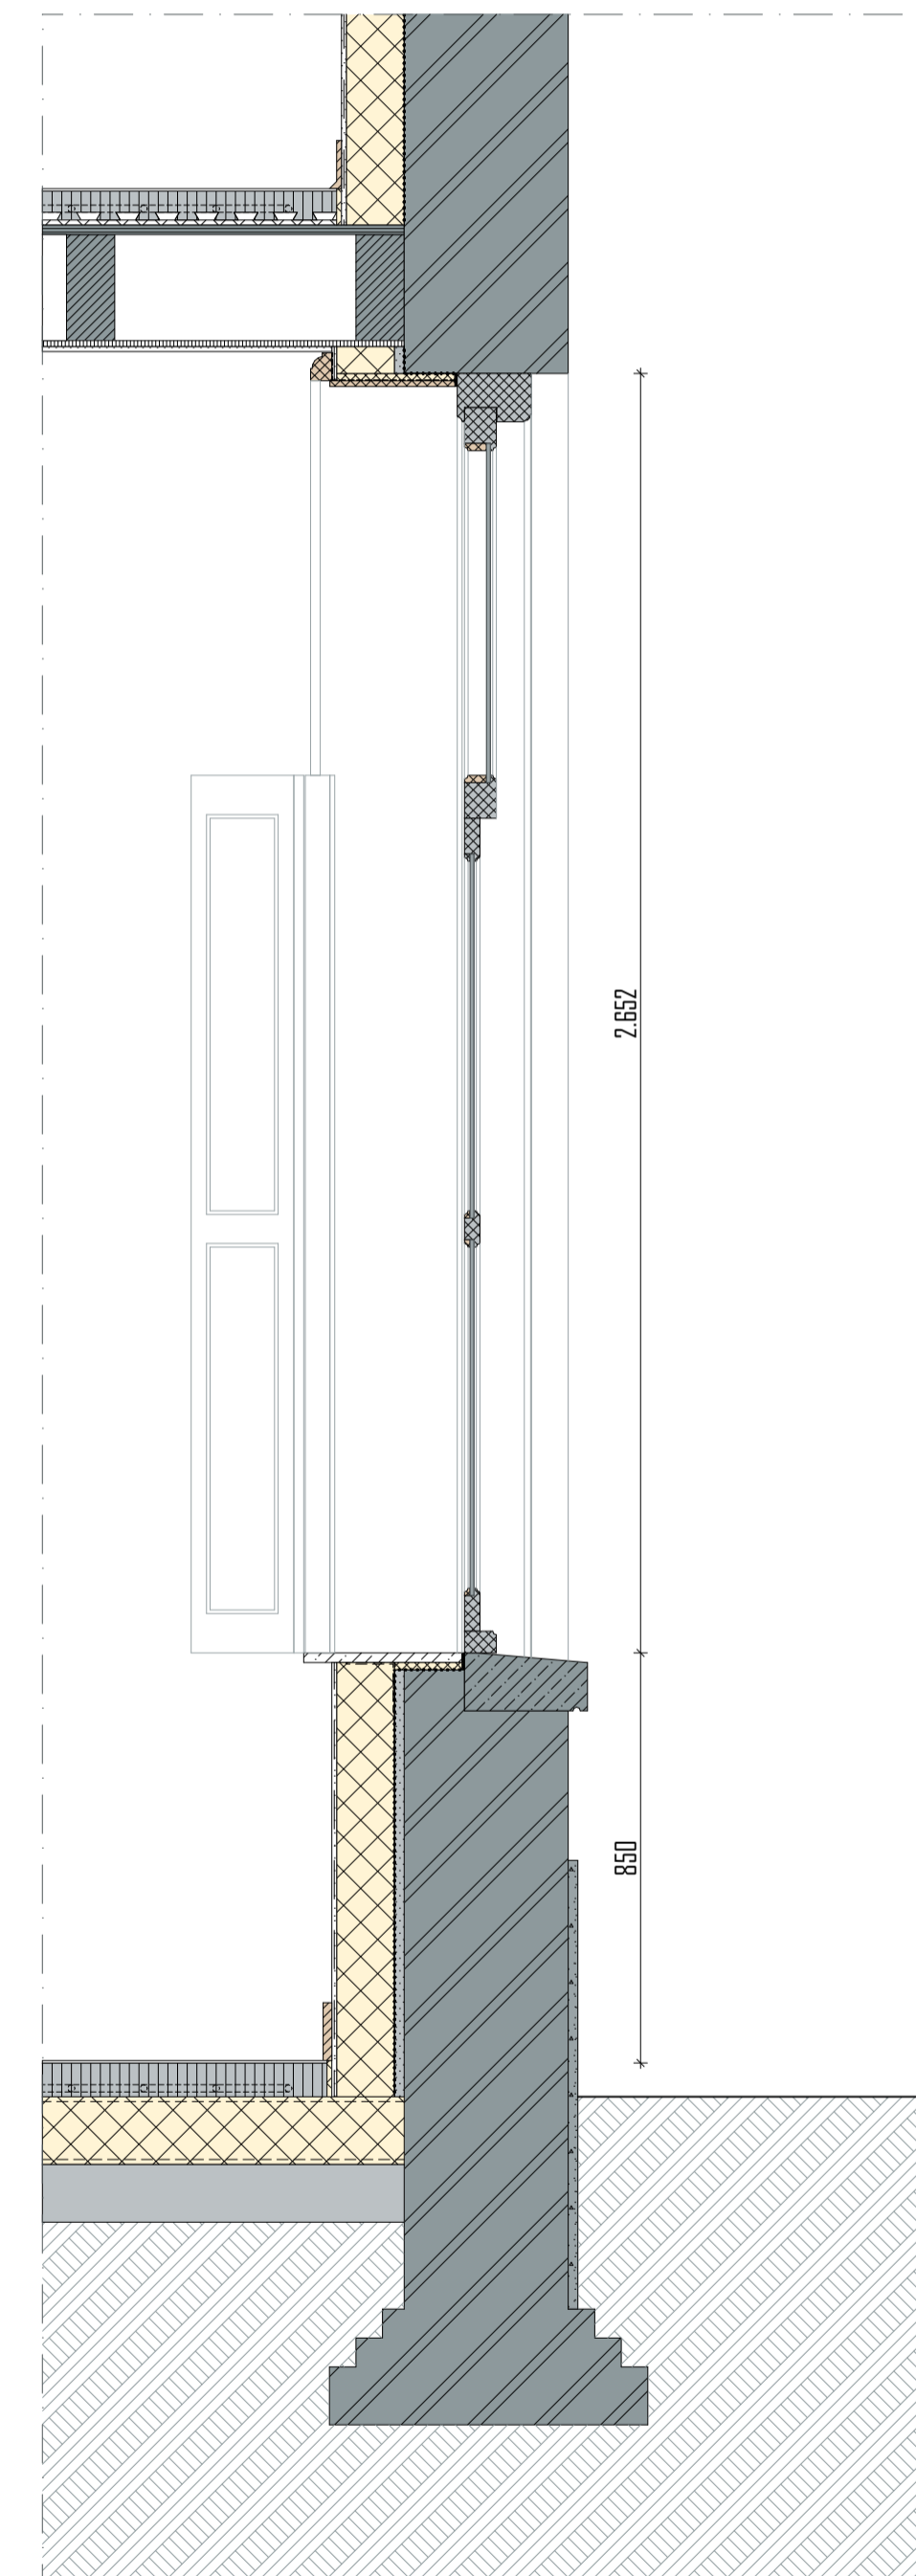
merk
M15

Staat: matig
ruit links onder ontbreekt + mogelijk lekkage in bovenste 2 ruiten
luiken binnenzijde kapot
Opnieuw schilderen
te vervangen / herstellen delen uitvoeren in de oorspronkelijke houtsoort

restauratie binnenzijde

- afwerking dagkanten wordt vervangen, wordt in originele staat hersteld
- na-isolatie door middel van Remmers IQ-Therm 2.0 systeem
- dagkanten geïsoleerd d.m.v. kantelaafplaat 15mm van Remmers afgedicht met kompriband
- luiken herstellen / vervangen
