project
KLOOSTER MAARHEEZE
 Hoge Weg 1-3
 6026 RW Maarheeze

fase
TECHNISCH ONTWERP

tekening
Overzicht kozijnen

bladnummer
TO 30.0

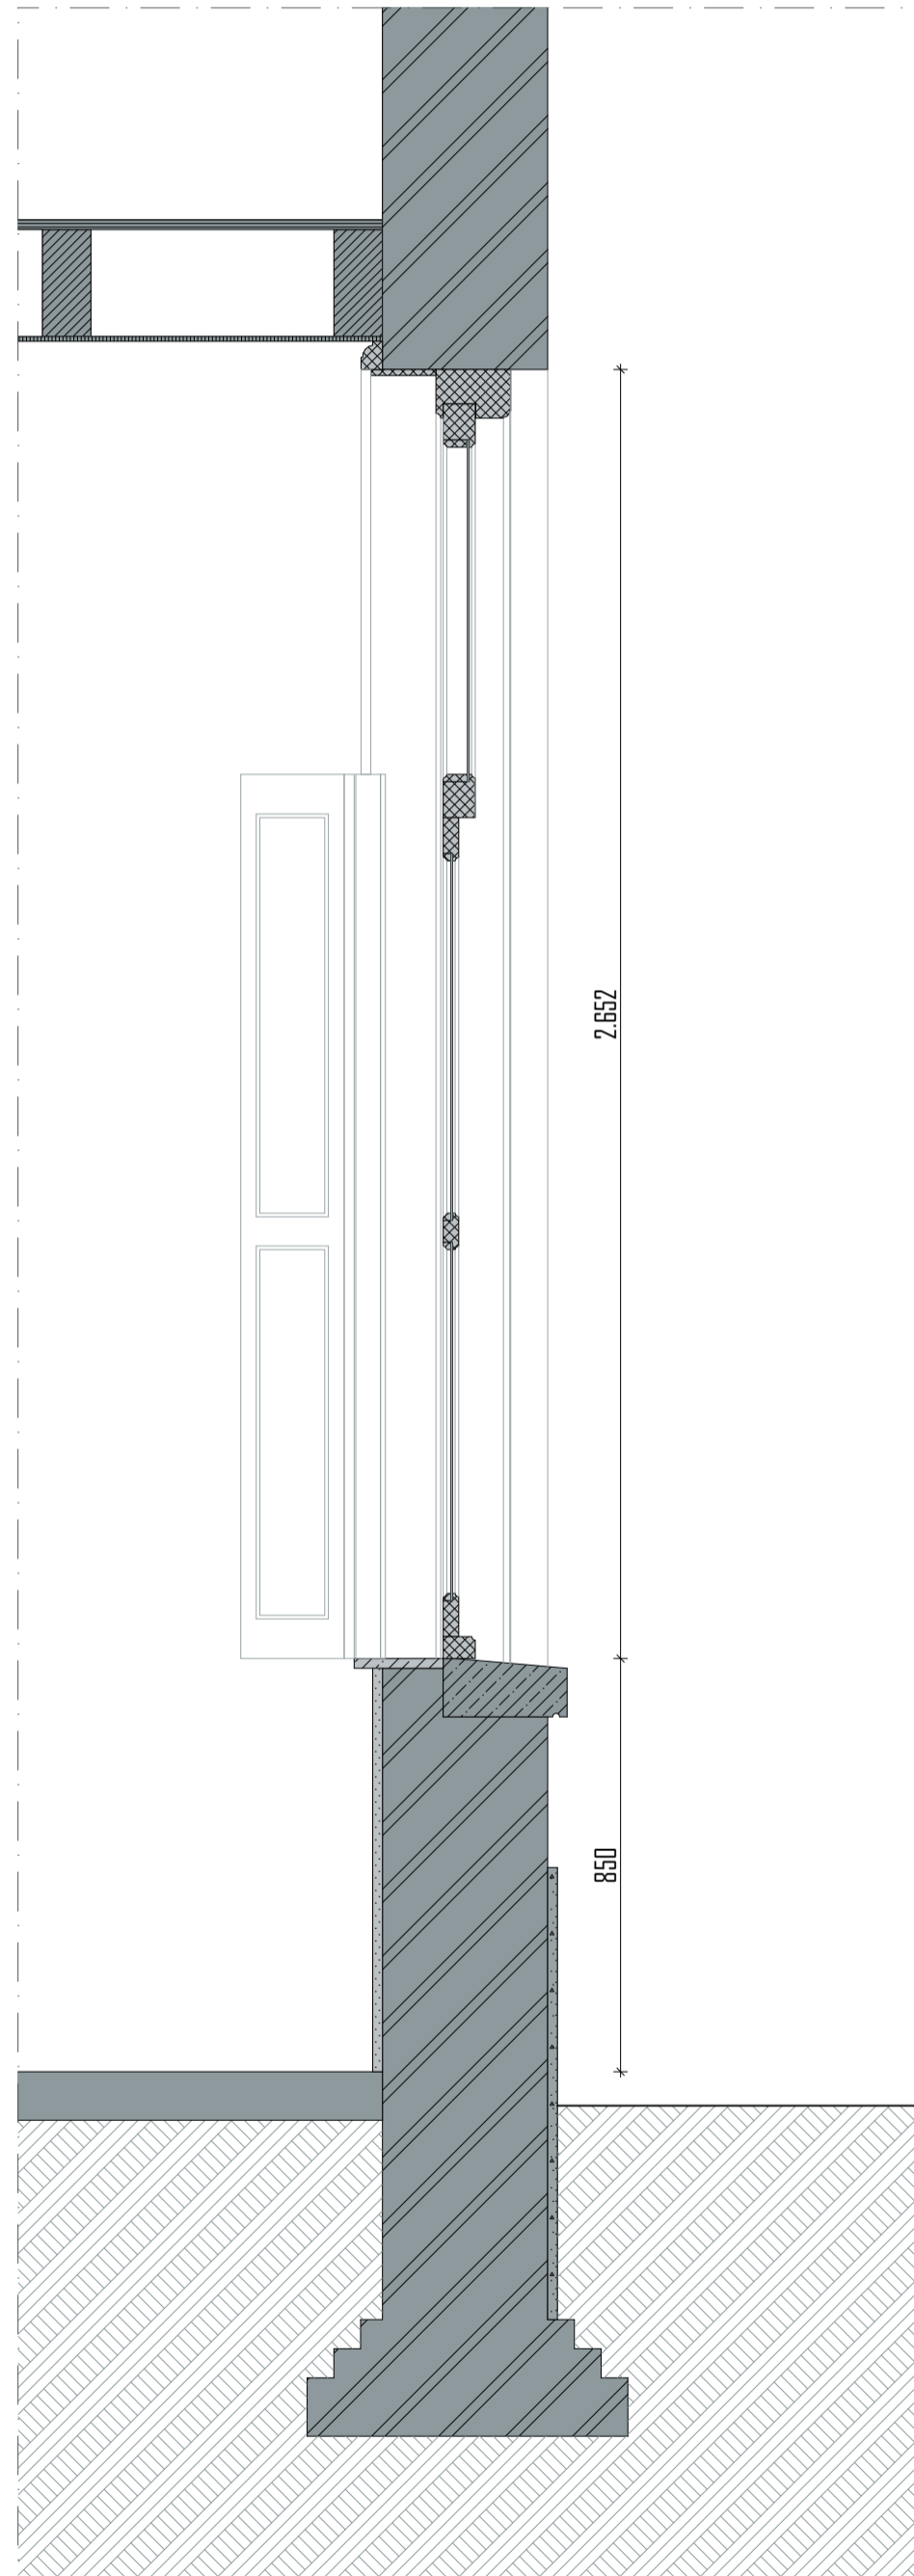
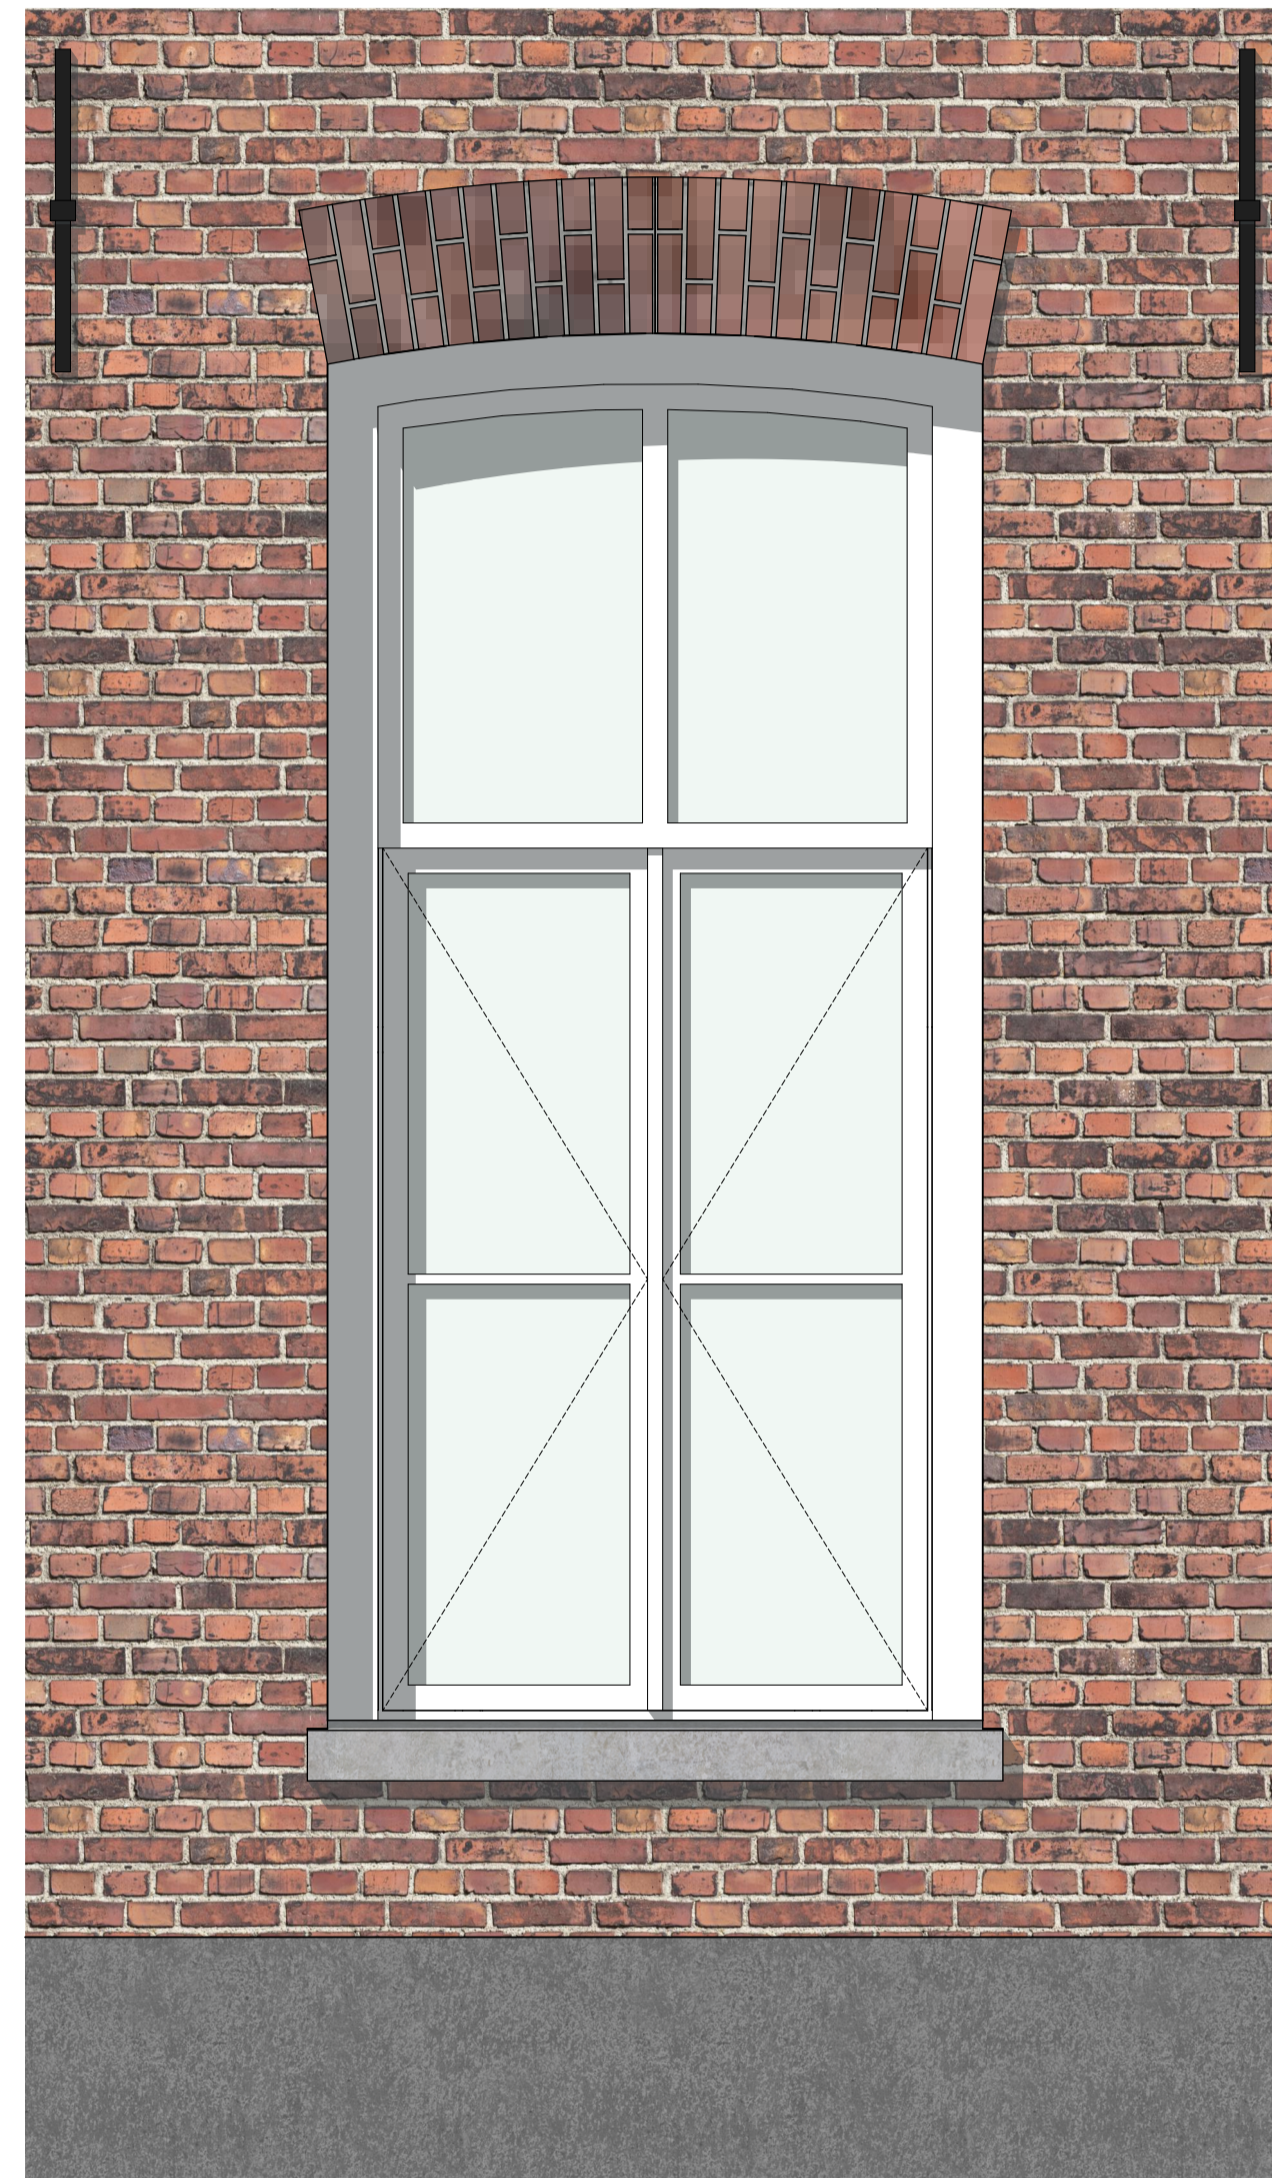
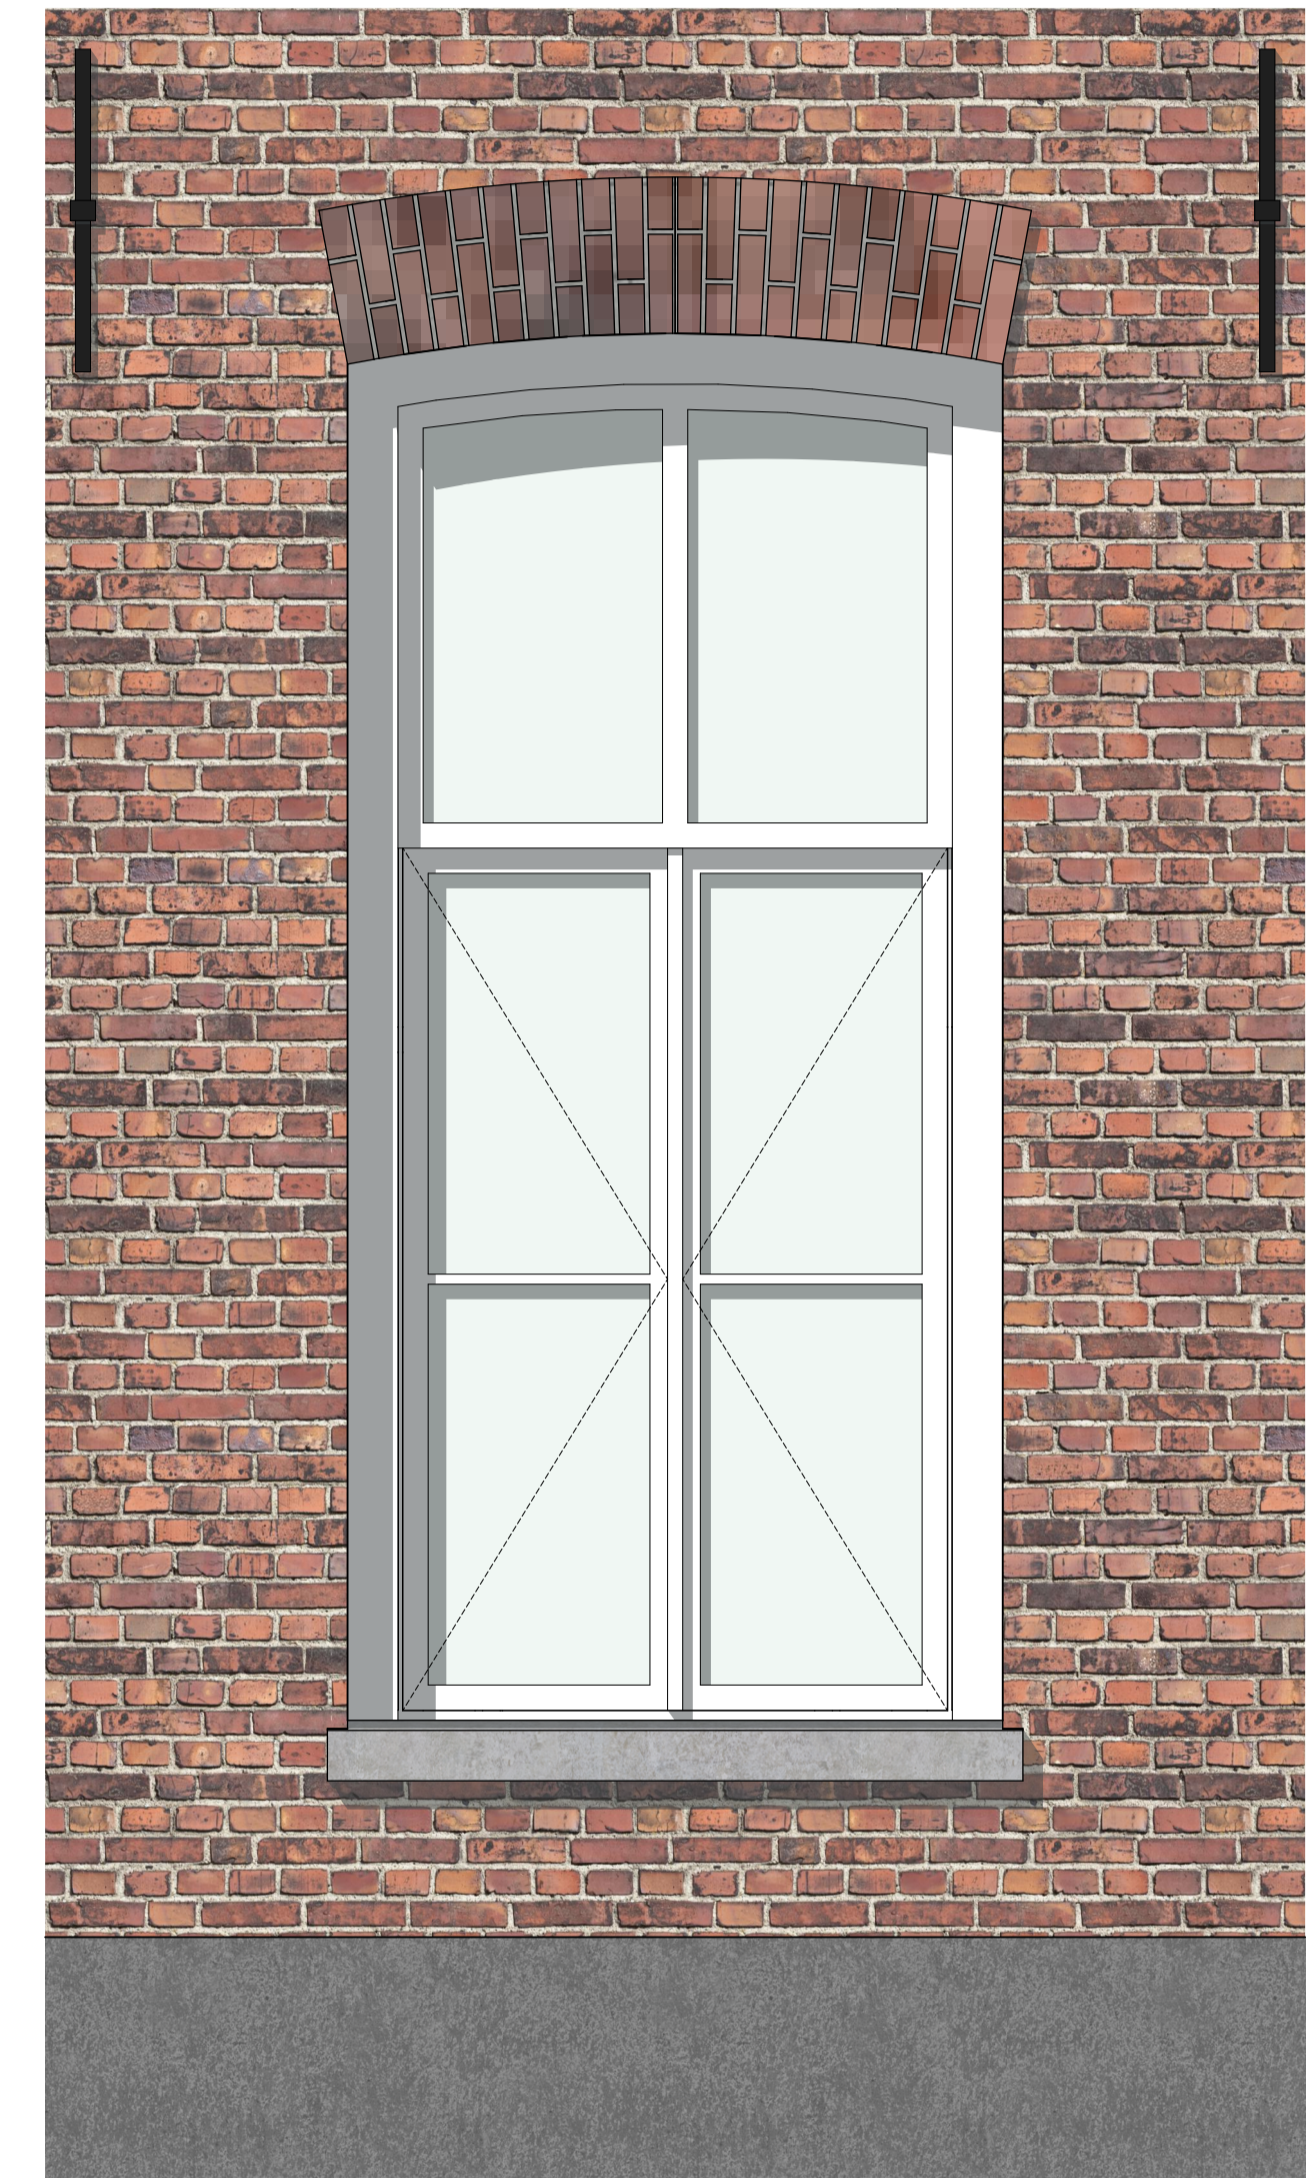
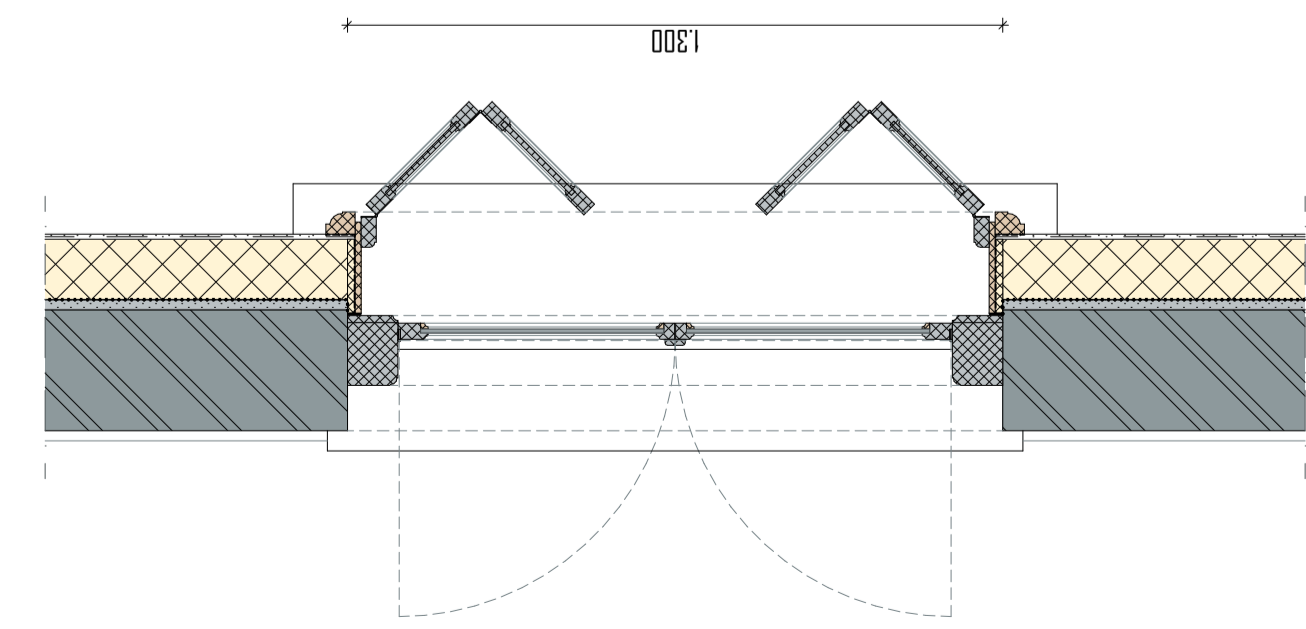
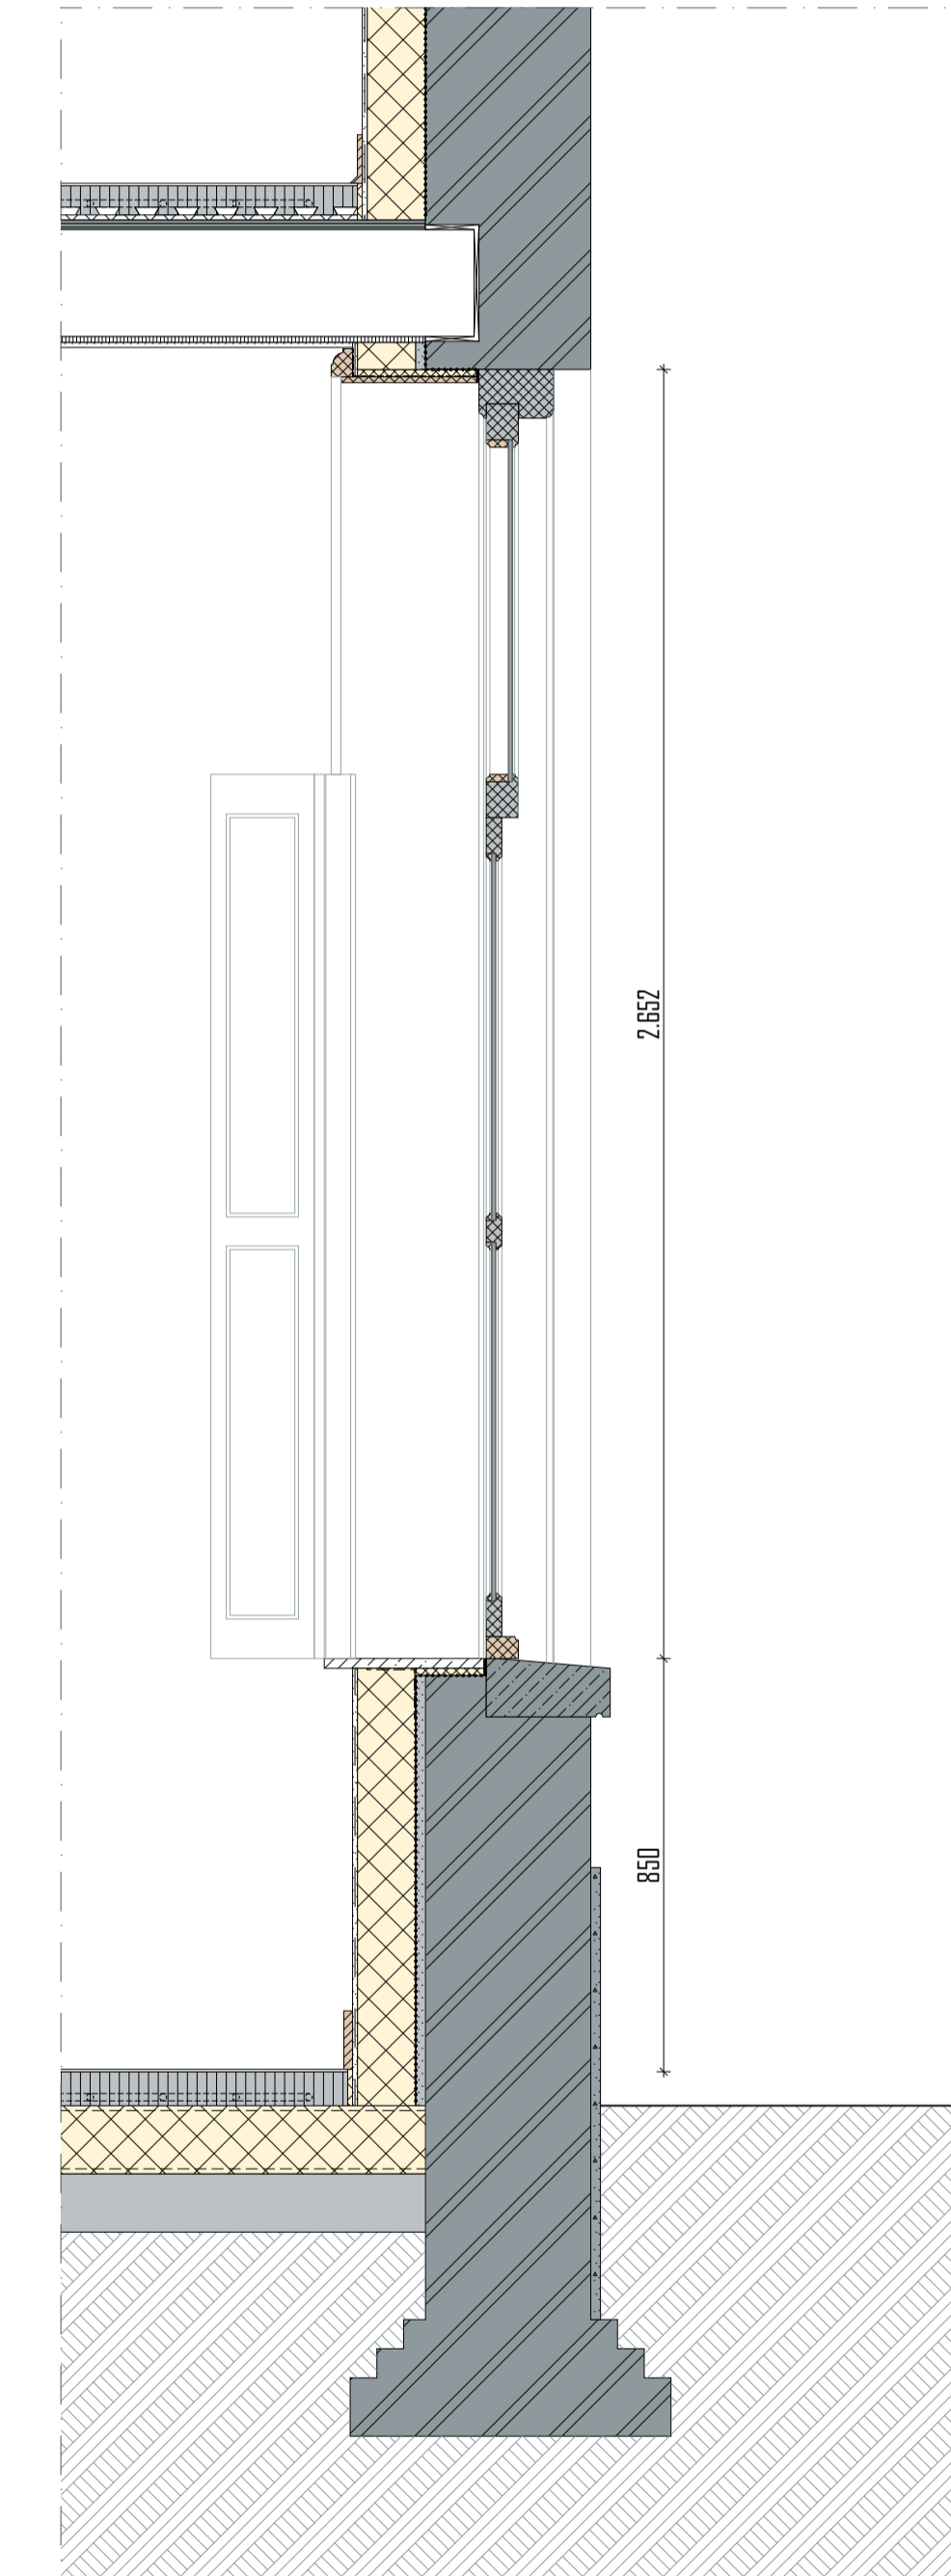
merk
M16

Merk M16
Staat: matig
onderdorpel rot + ruit rechts boven kapot
Opnieuw schilderen
te vervangen / herstellen delen uitvoeren in de oorspronkelijke houtsoort

restauratie buitenzijde
- wordt vv. monumentenglas, bijv. monuglas 8-12mm
- controleren op houtrot
- onderdorpel herstellen / vervangen

restauratie binnenzijde
- afwerking dagkanten wordt vervangen, wordt in originele staat hersteld
- na-isolatie door middel van Remmers IQ-Therm 2.0 systeem
- dagkanten geïsoleerd d.m.v. kantelaafplaat 15mm van Remmers afgedicht met kemperband
- luiken behouden, indien nodig vervangen

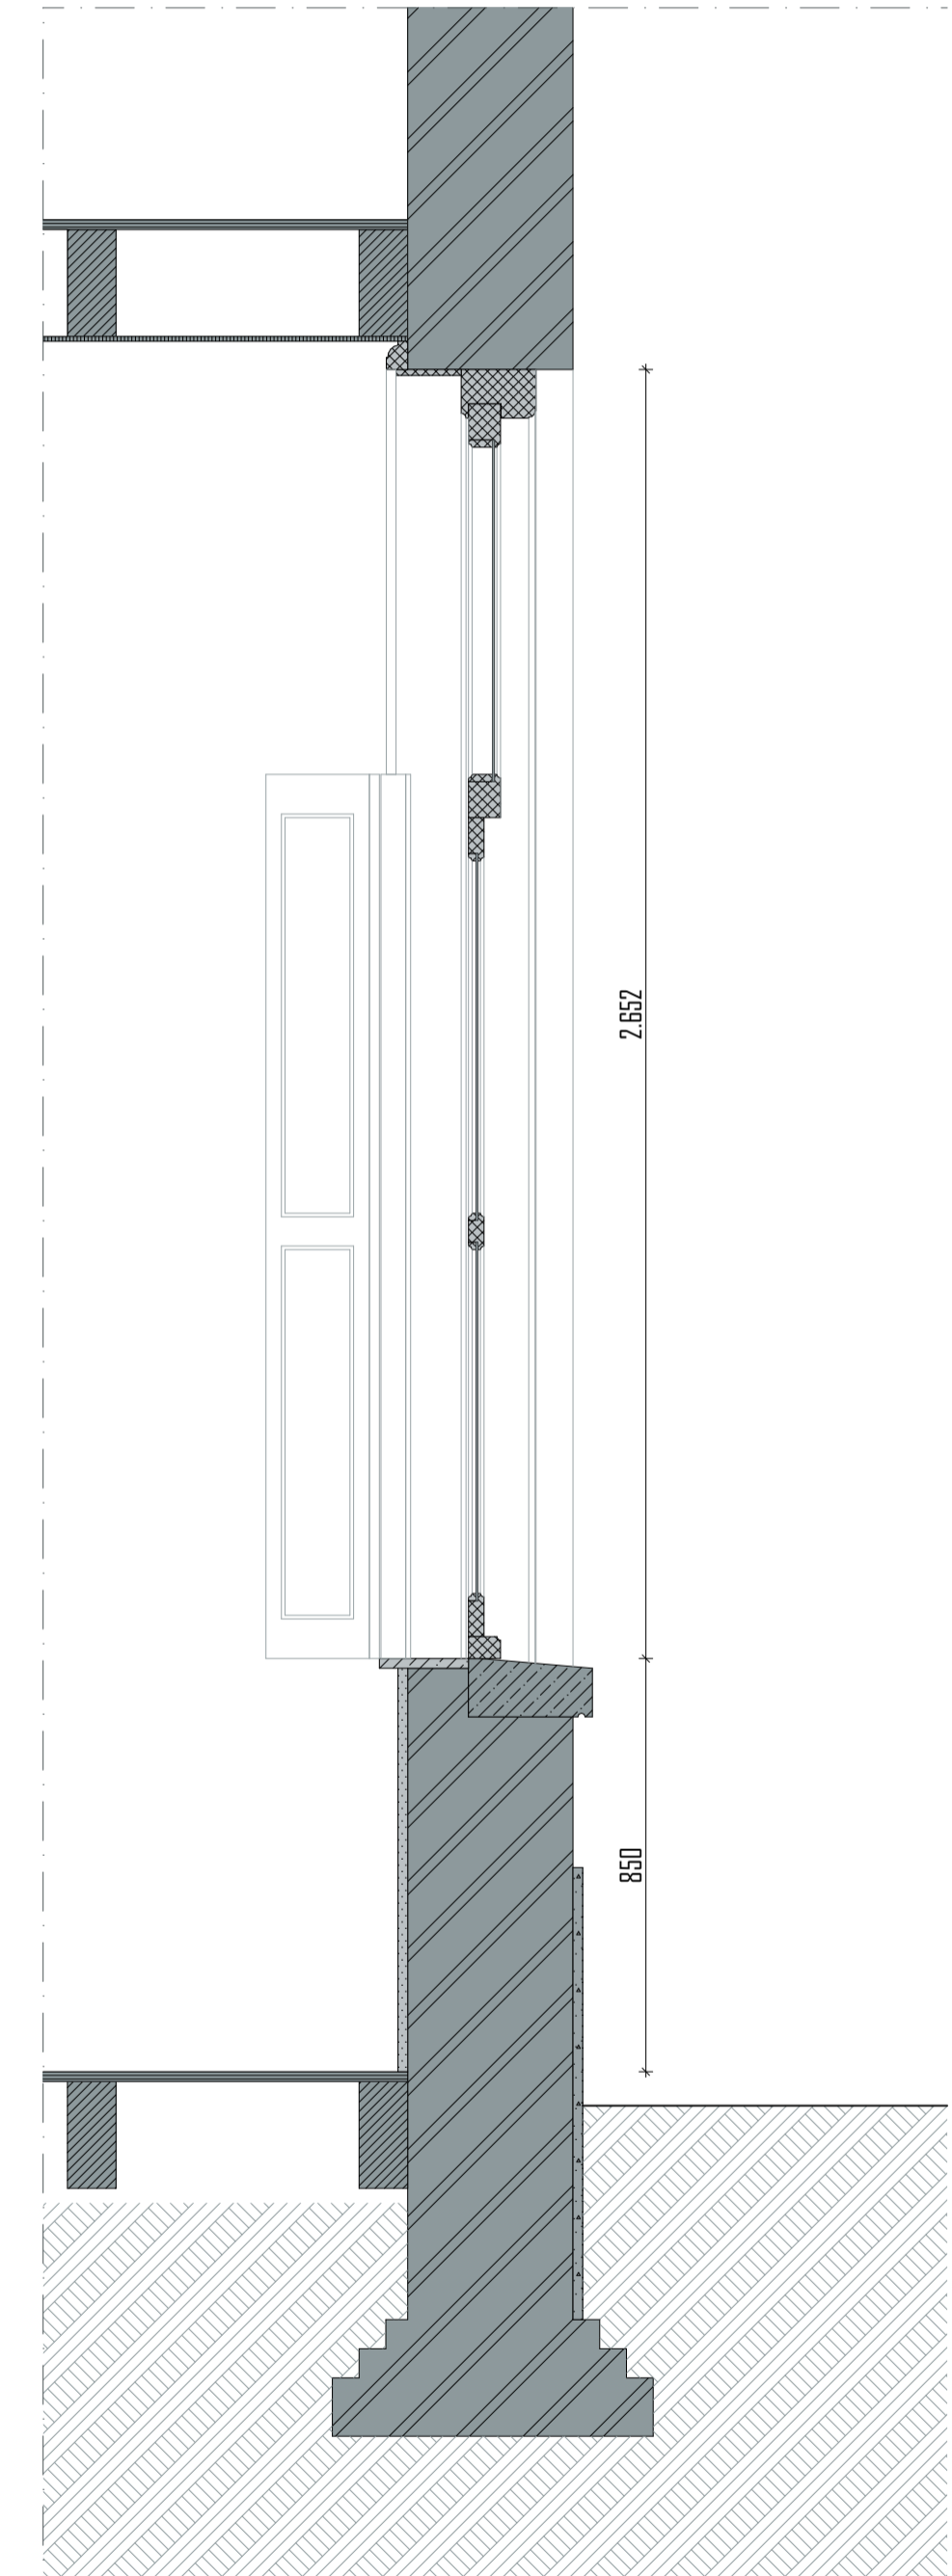
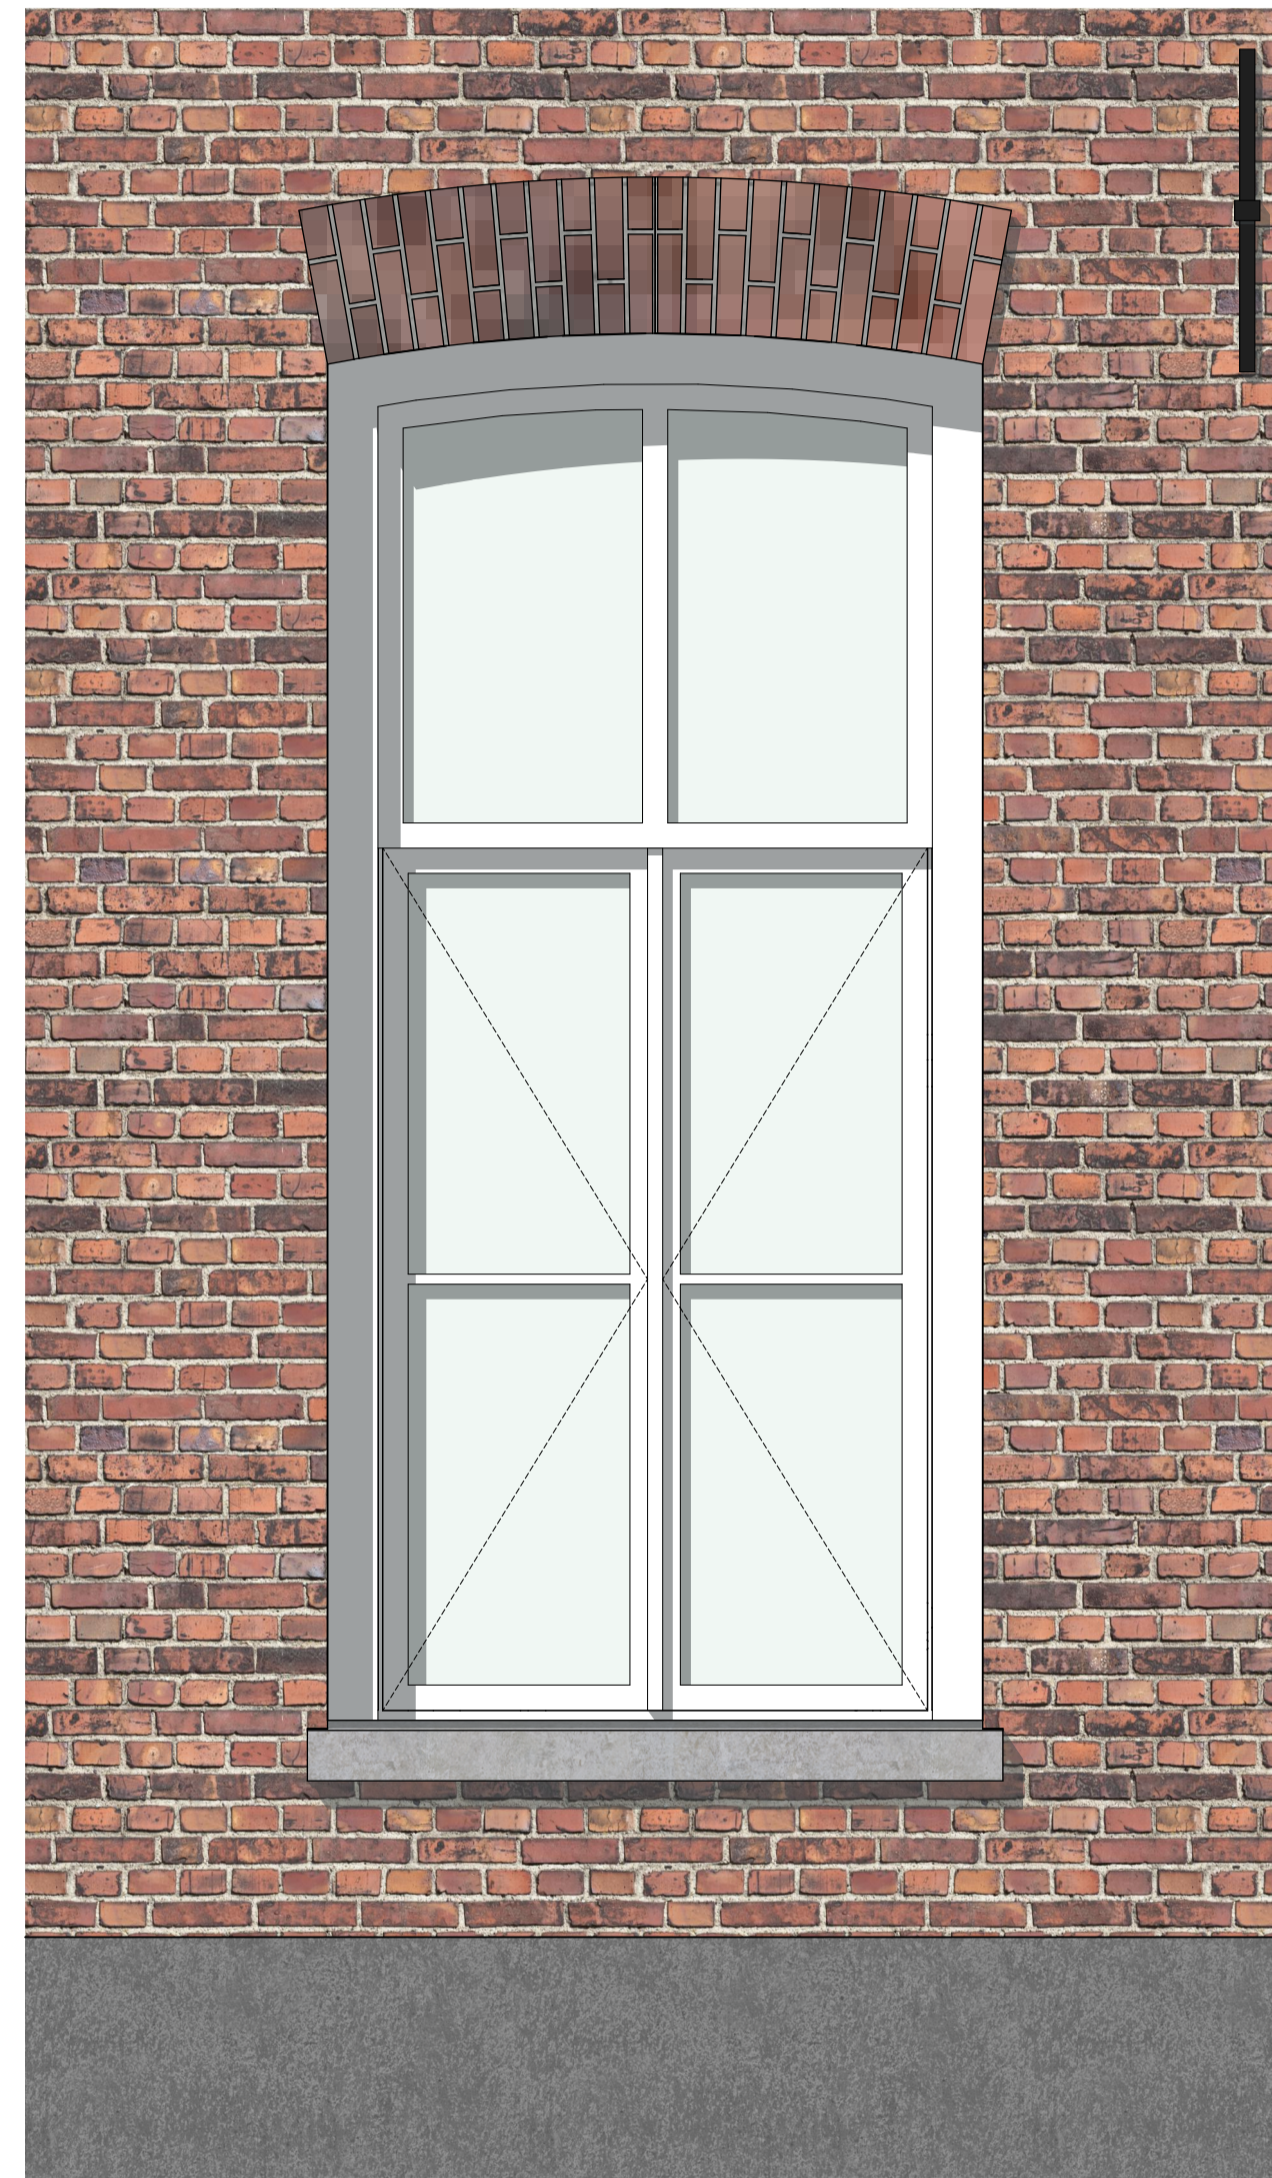
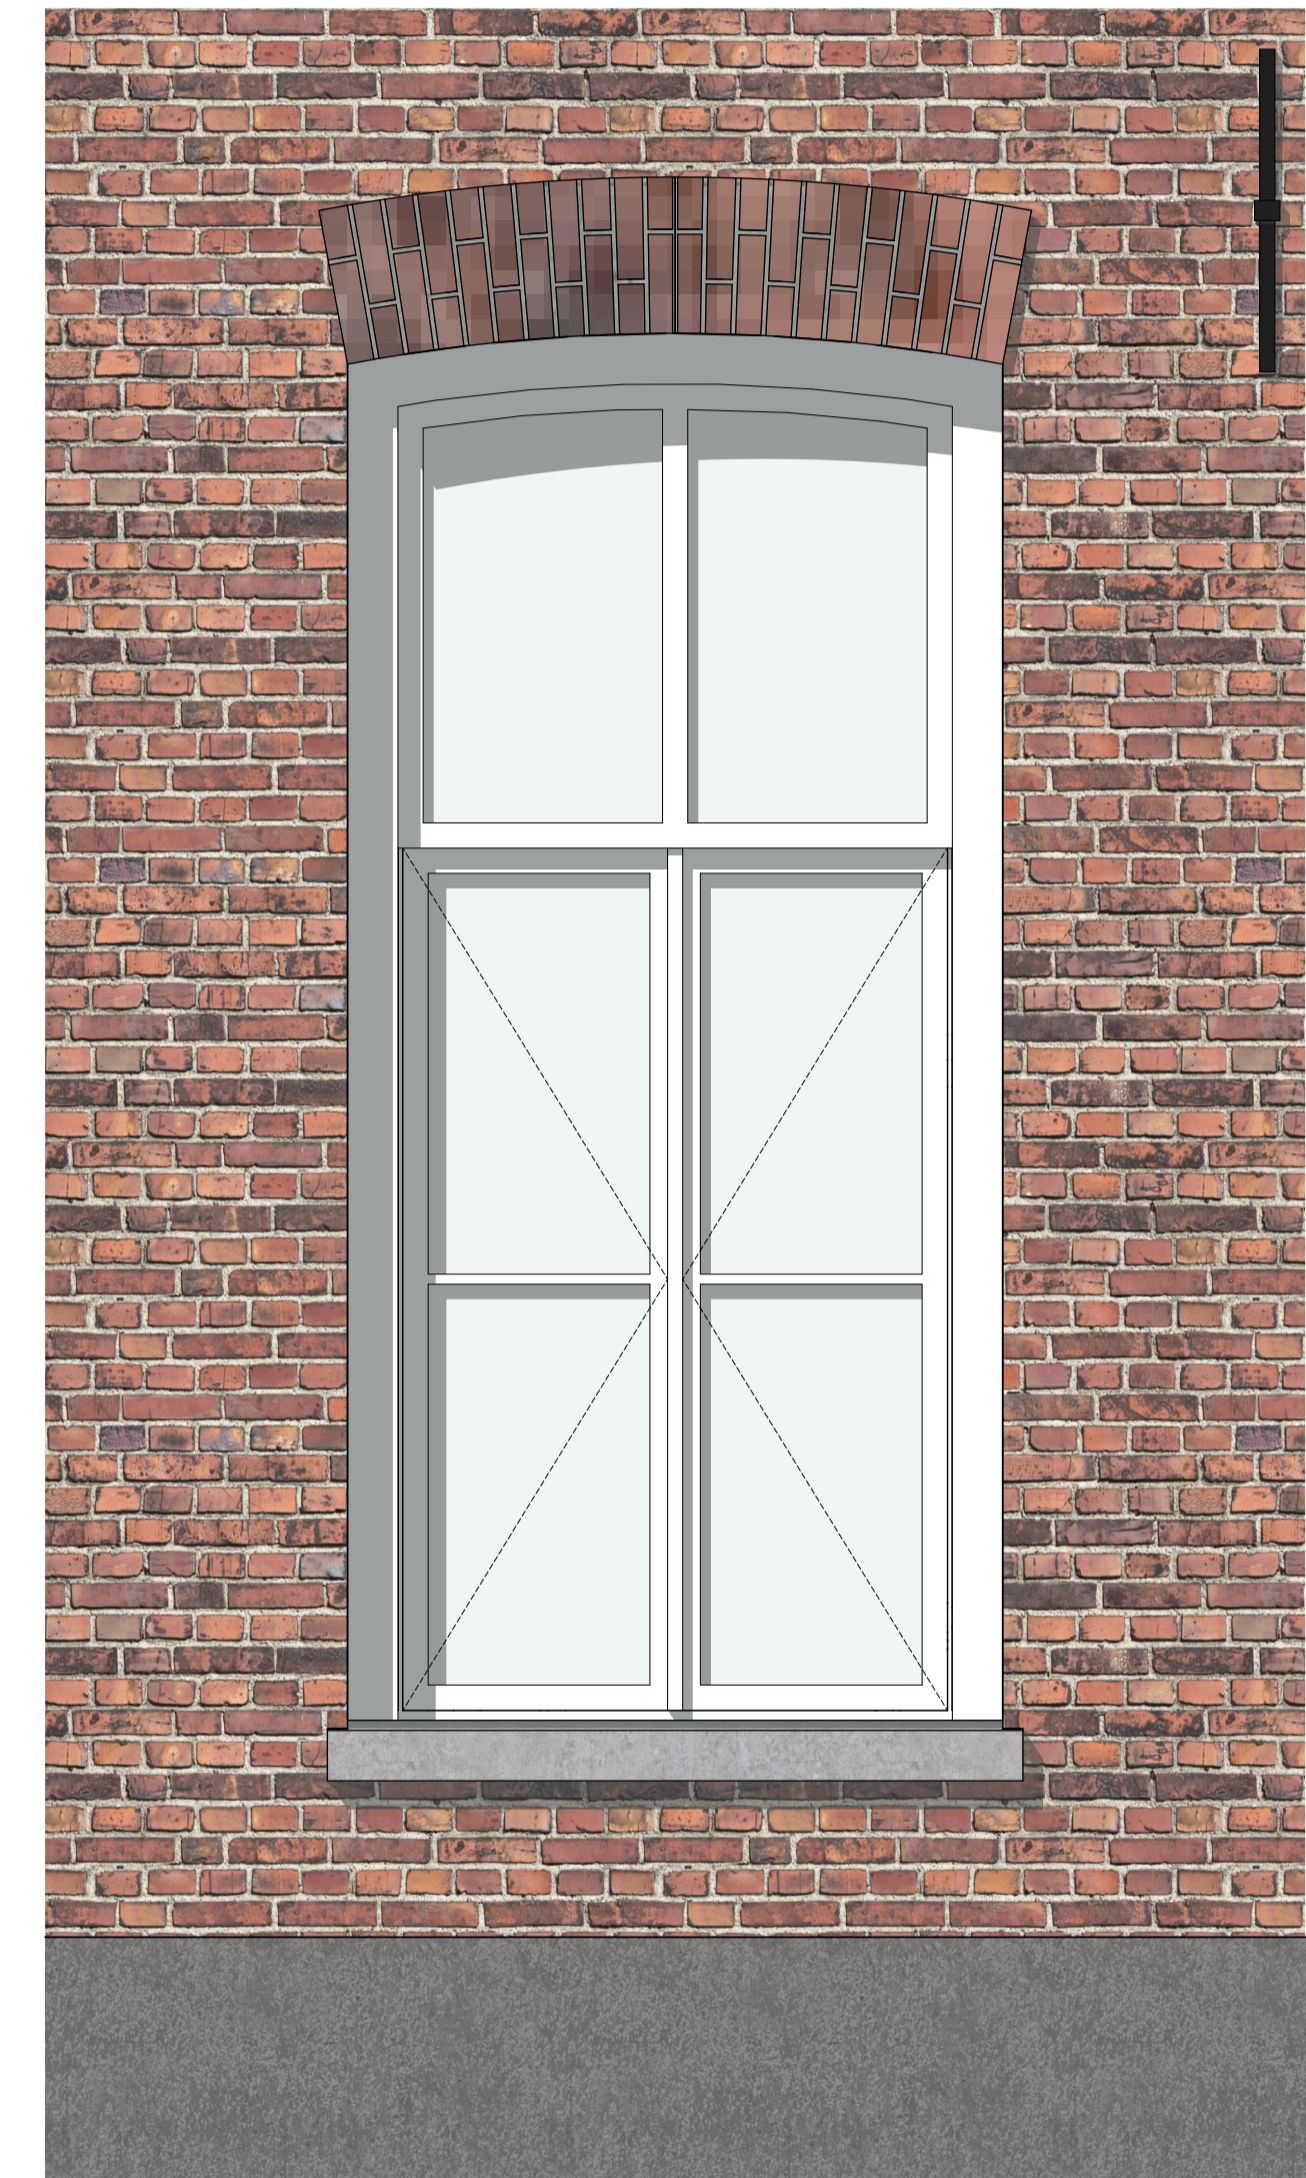
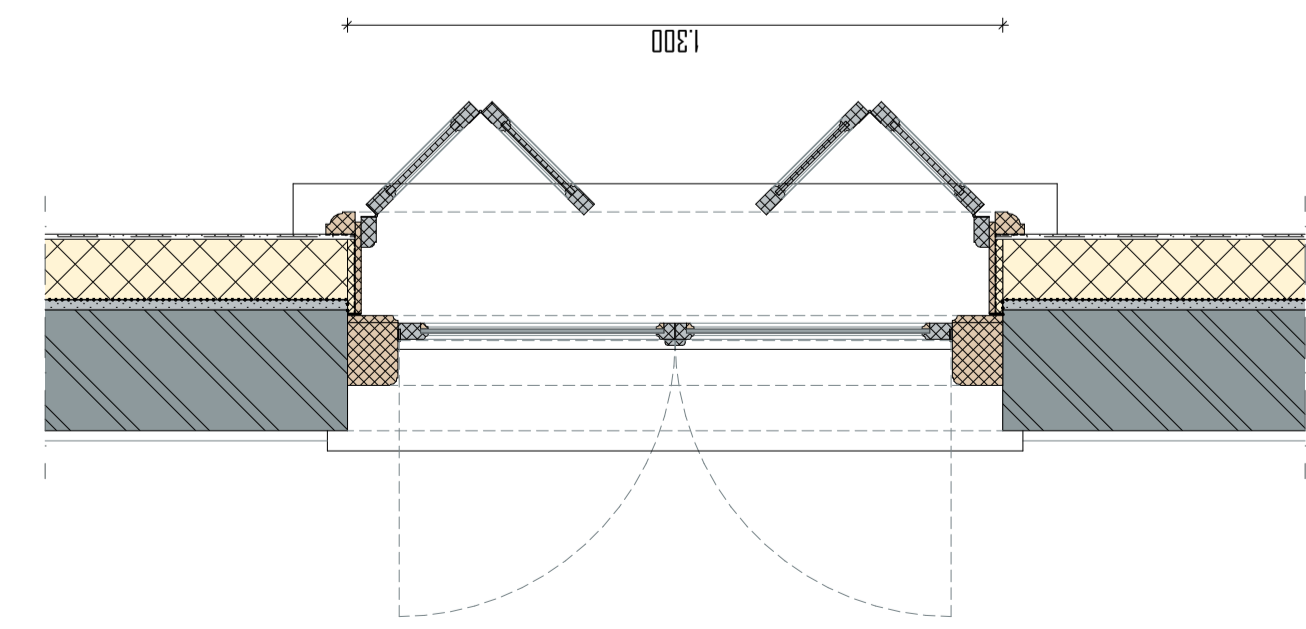
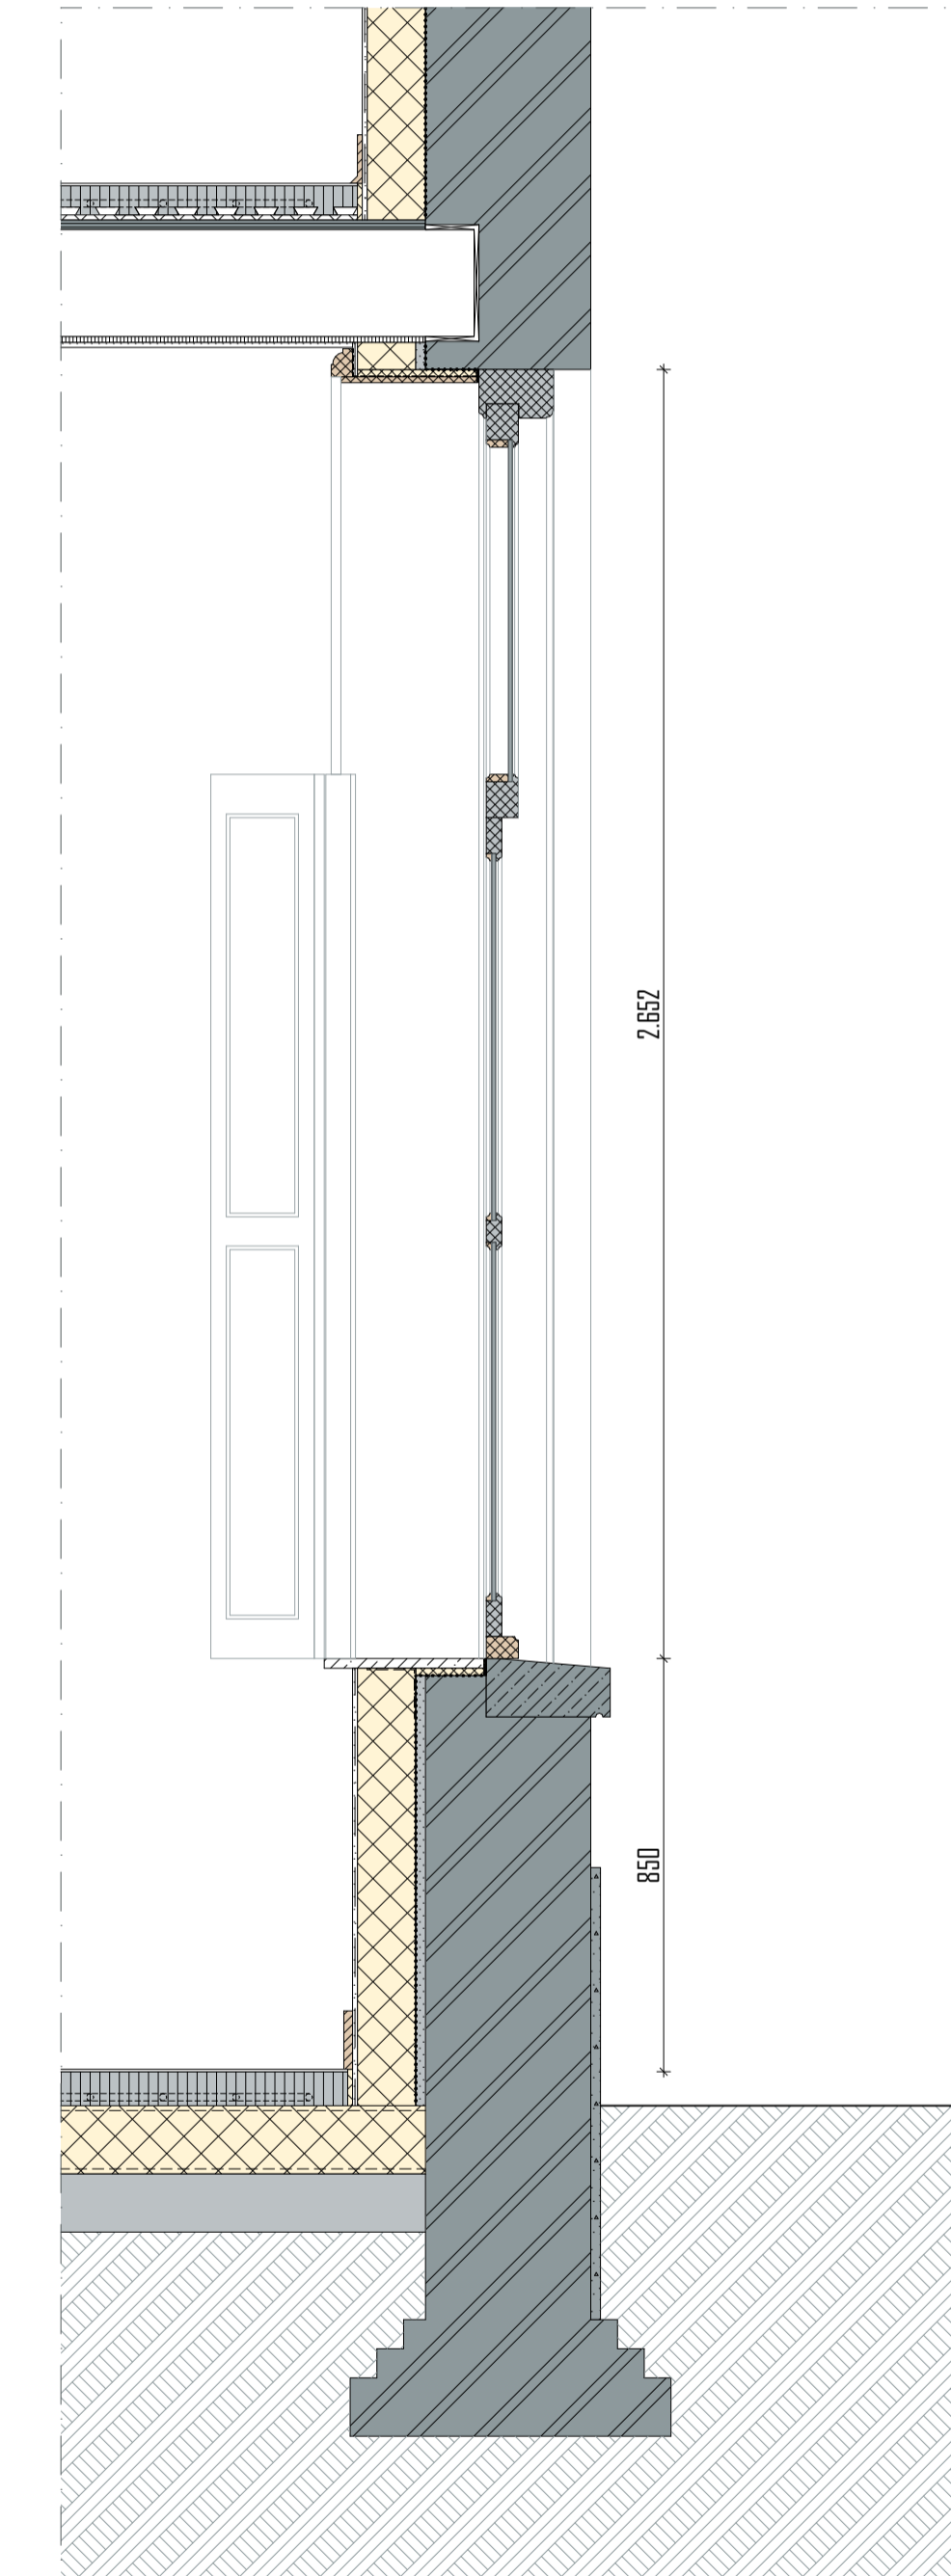
merk
M17

Merk M17
 Staat: slecht
 onderdorpel rot + linker en rechter stijl rot
 Opnieuw schilderen
 te vervangen / herstellen delen uitvoeren in de oorspronkelijke houtsoort

restauratie buitenzijde
 - wordt vv. monumentenglas, bijv. monoglas 8-12mm
 - controleren op houtrot
 - onderdorpel herstellen / vervangen + linker en rechter stijl herstellen / vervangen

restauratie binnenzijde
 - afwerking dagkanten wordt vervangen, wordt in originele staat hersteld
 - na-isolatie door middel van Remmers IQ-Therm 2.0 systeem
 - dagkanten geïsoleerd d.m.v. kantelafplaat 15mm van Remmers afgedicht met kompriband
 - luiken behouden, indien nodig vervangen
