project
KLOOSTER MAARHEEZE
 Hoge Weg 1-3
 6026 RW Maarheeze

fase
TECHNISCH ONTWERP

tekening
Overzicht kozijnen

bladnummer
TO 30.0

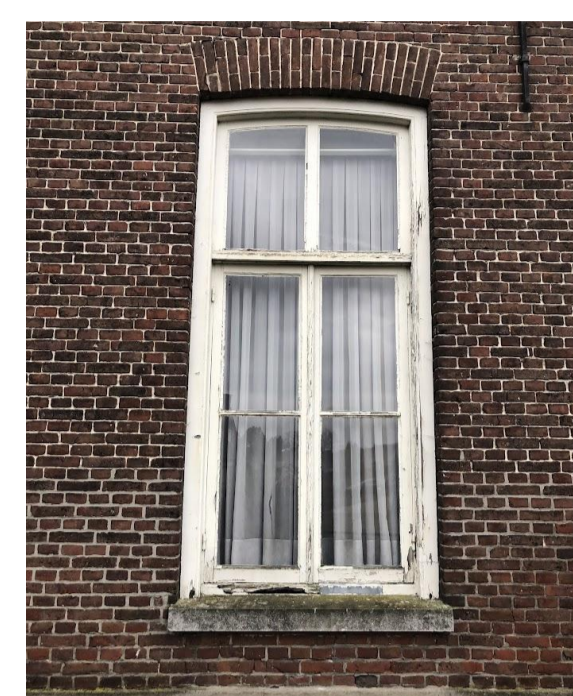
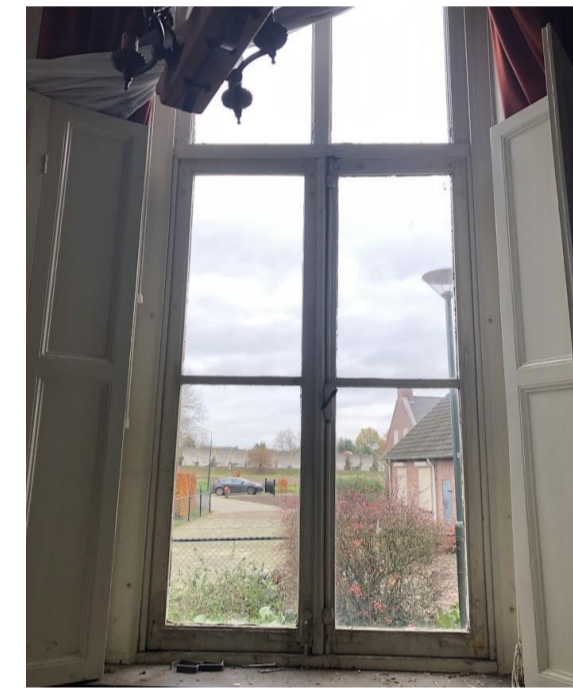
merk
M17

Merk M17
 Staat: slecht
 onderdorpel rot + linker en rechter stijl rot
 Opnieuw schilderen
 te vervangen / herstellen delen uitvoeren in de oorspronkelijke houtsoort

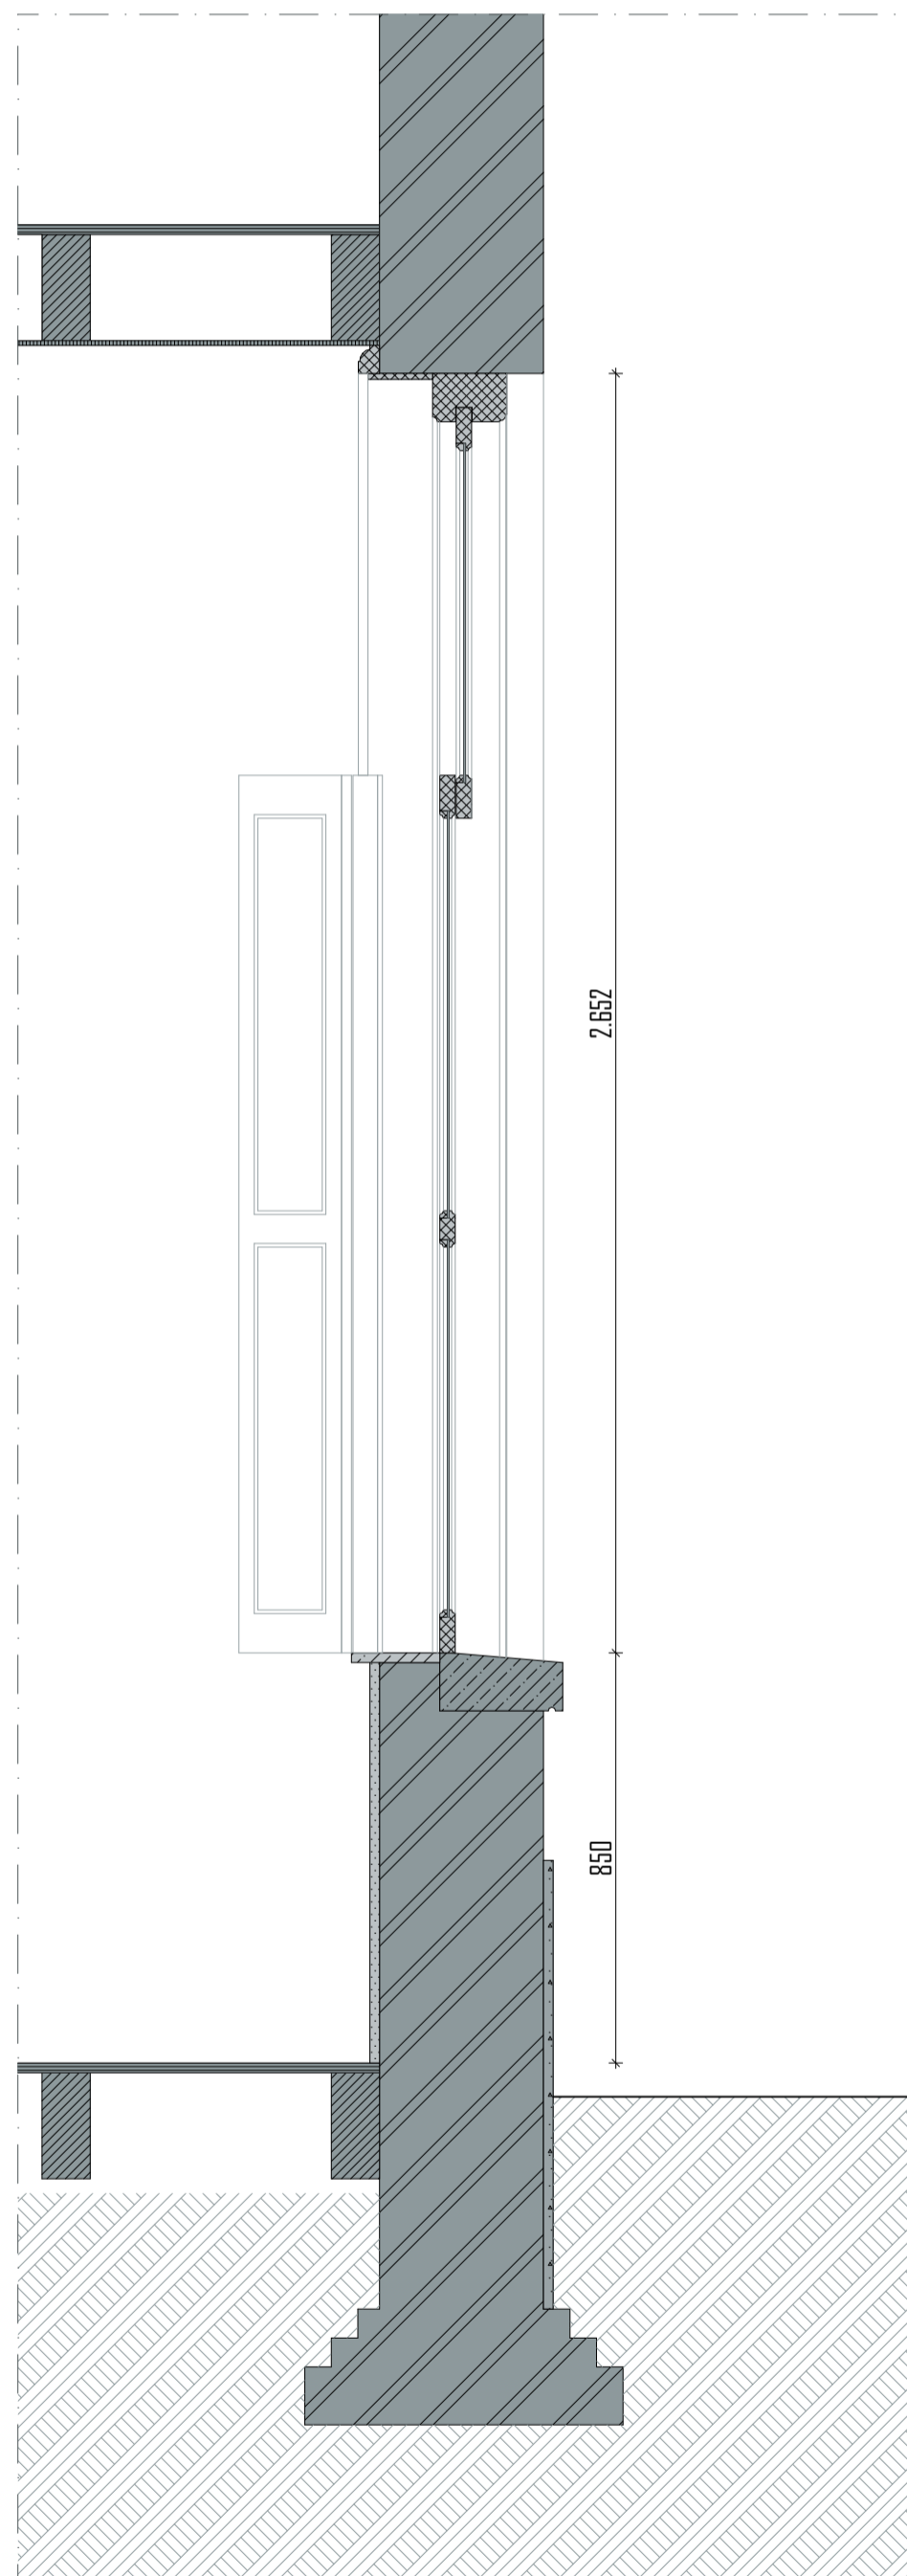
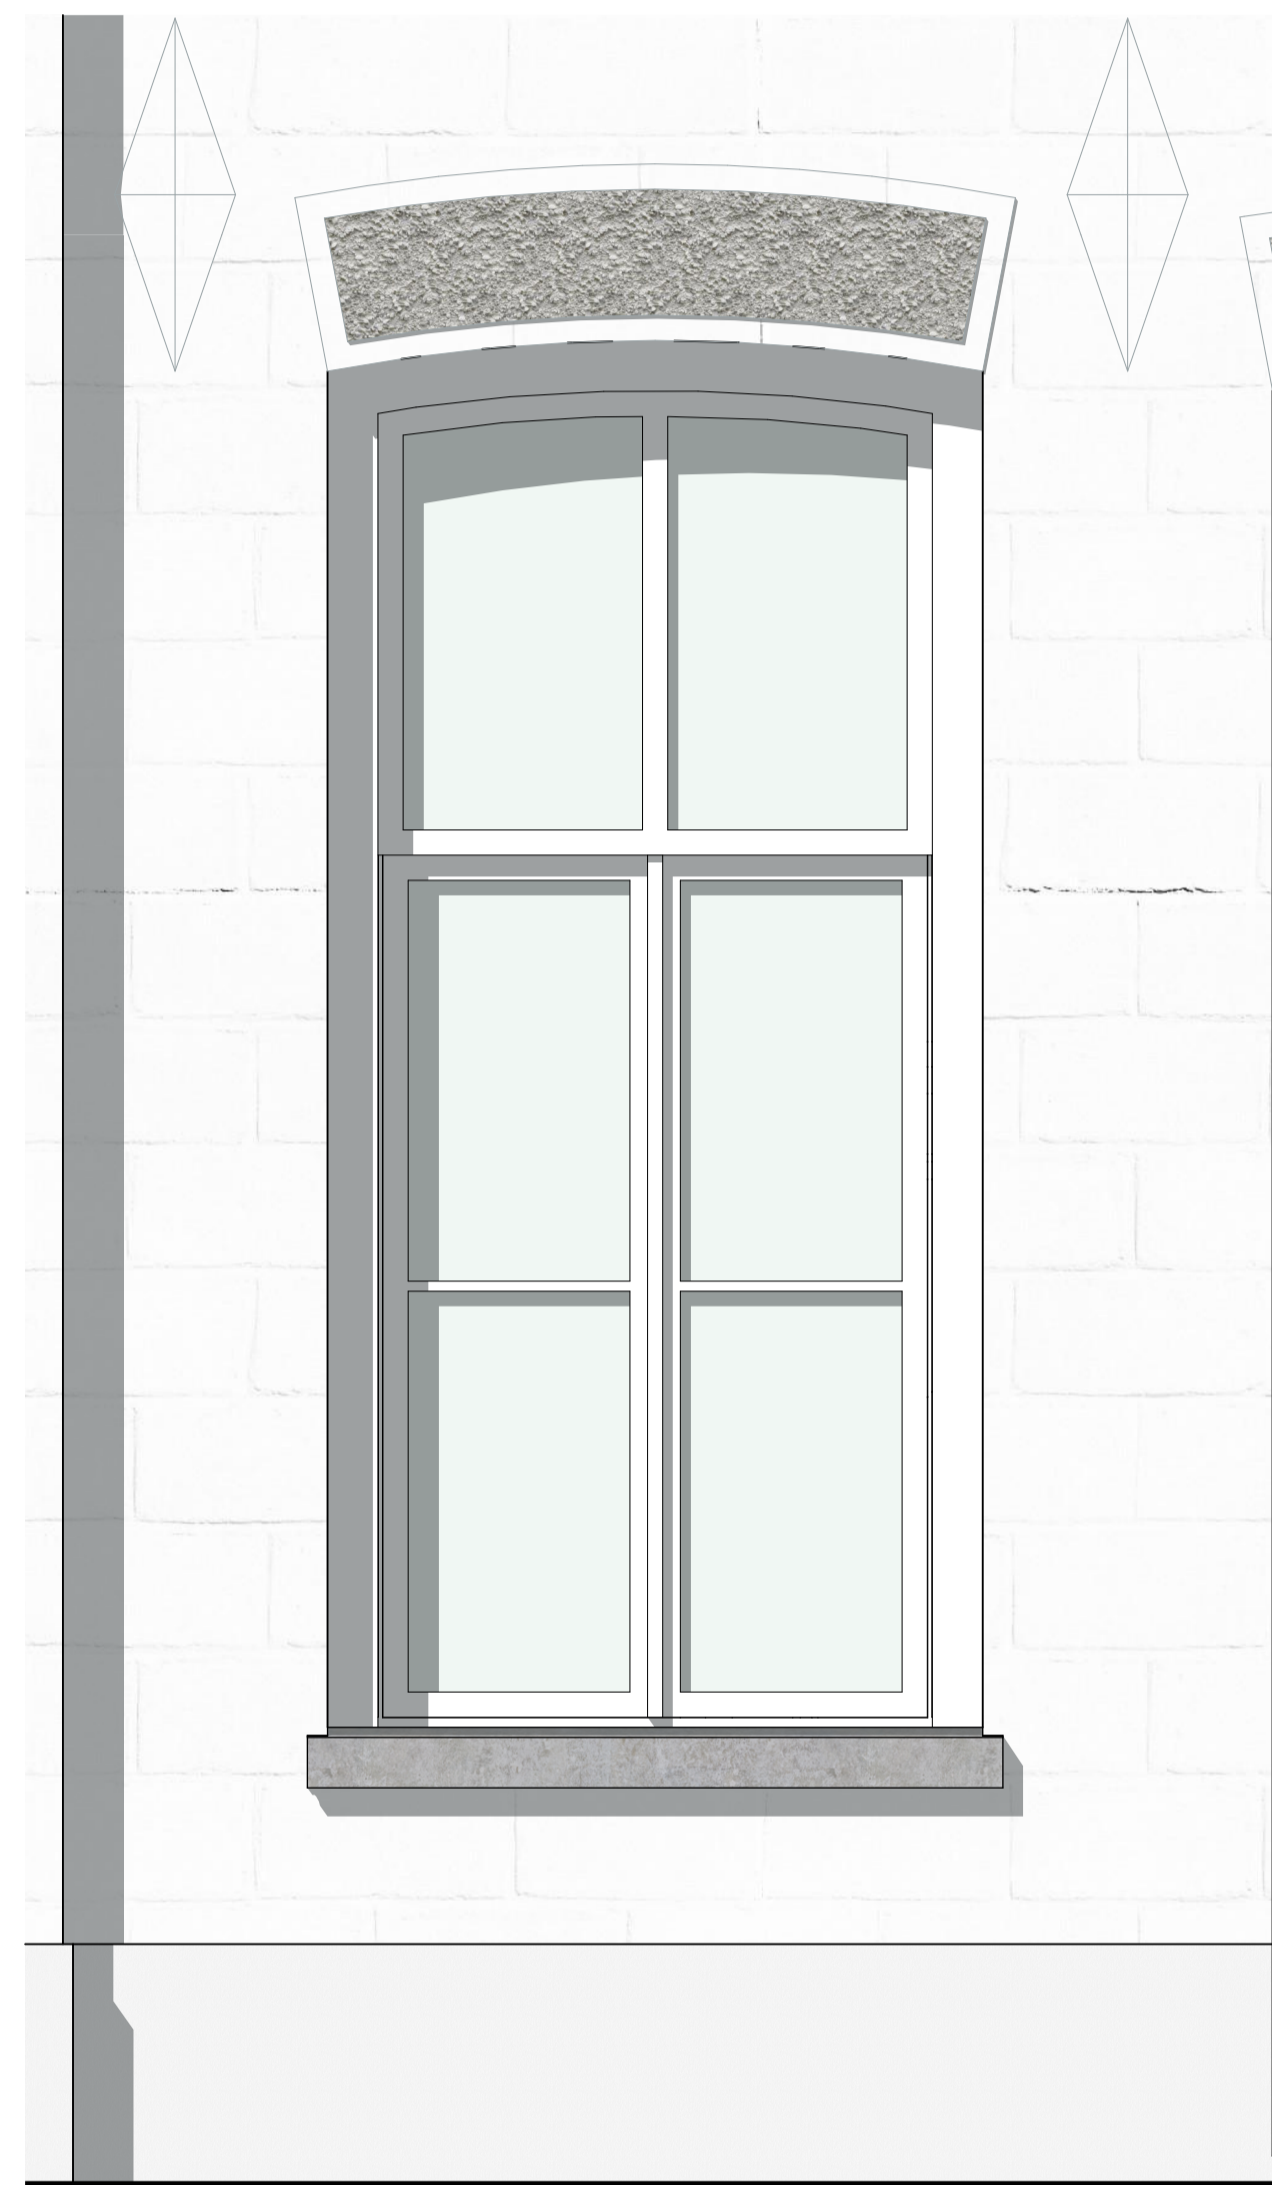
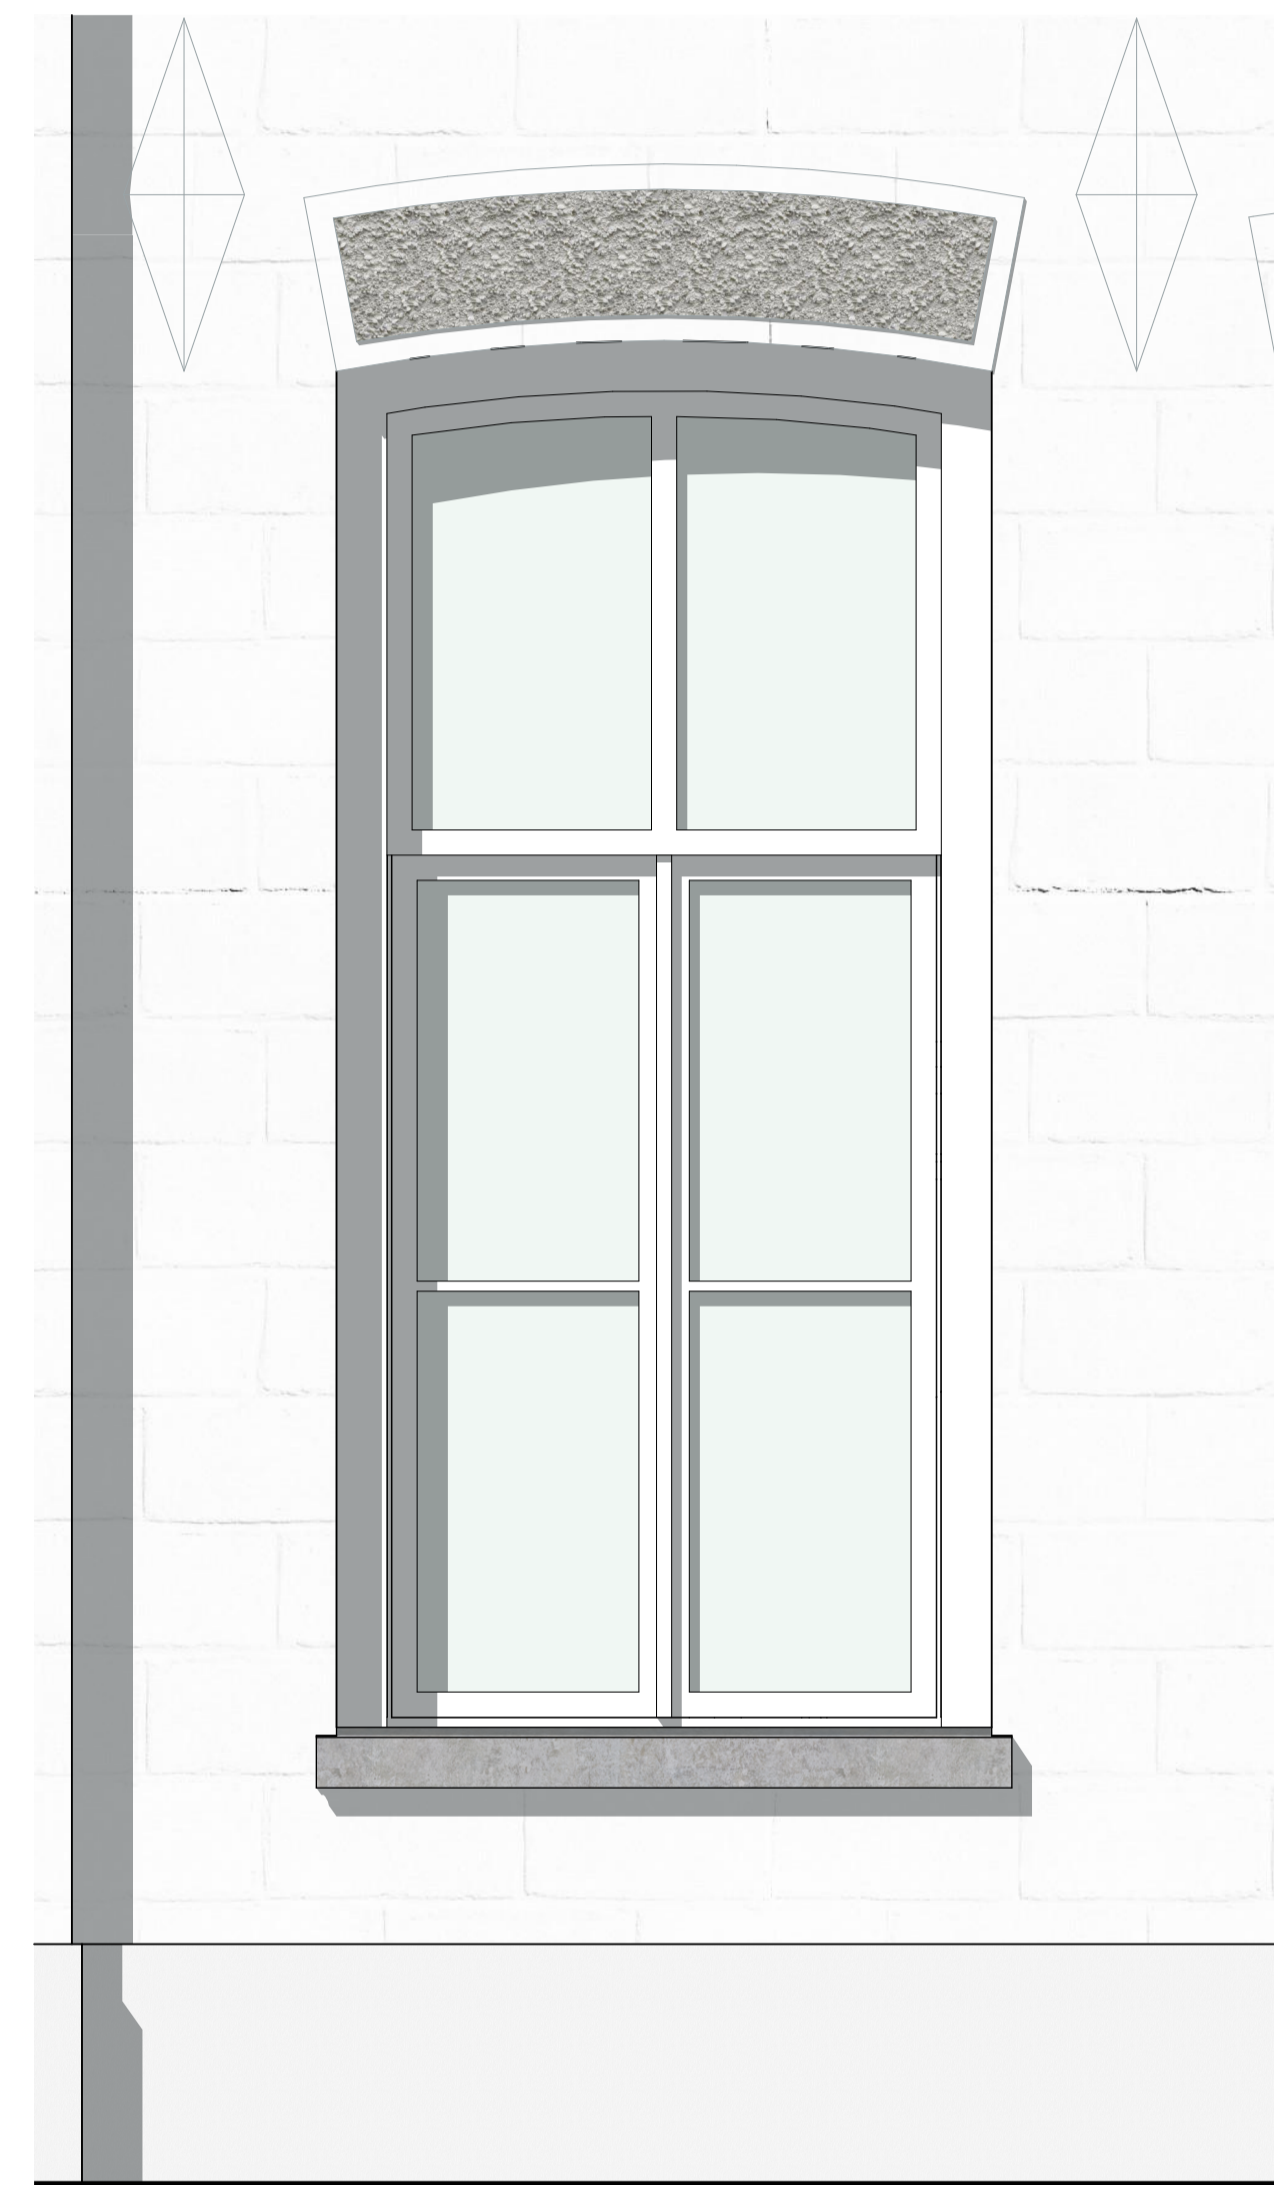
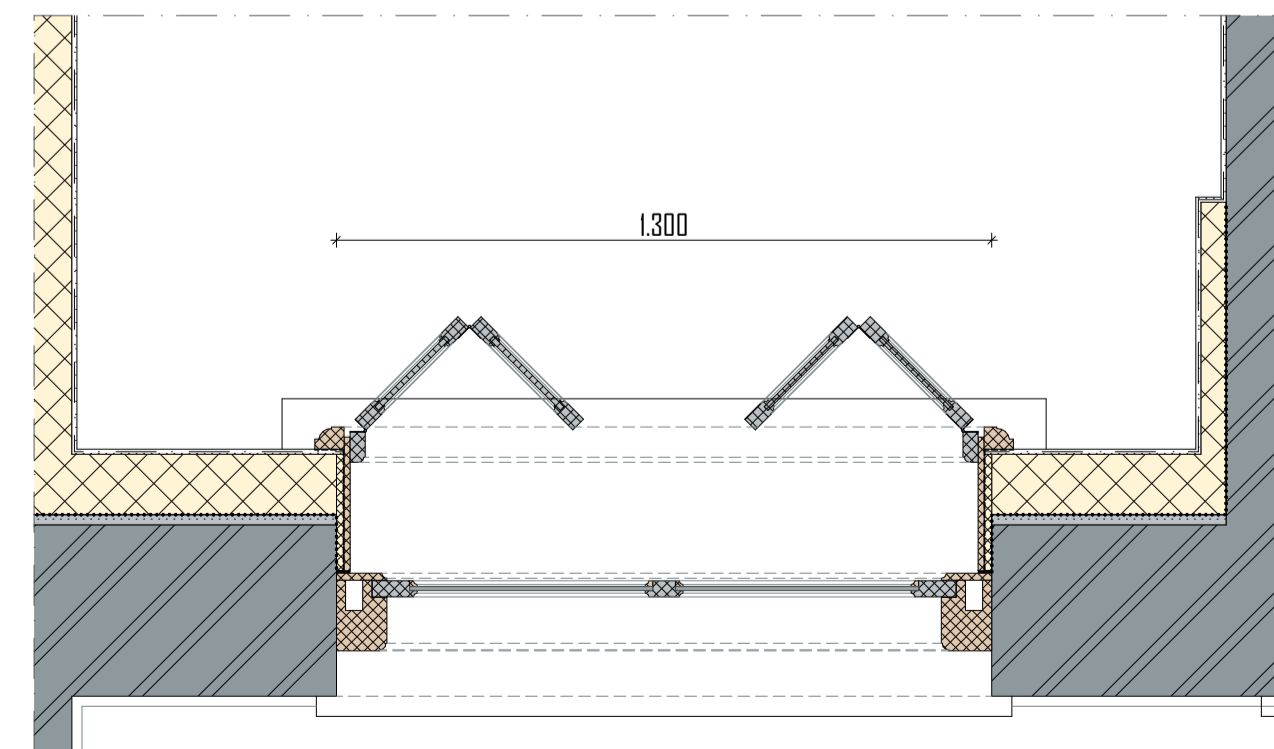
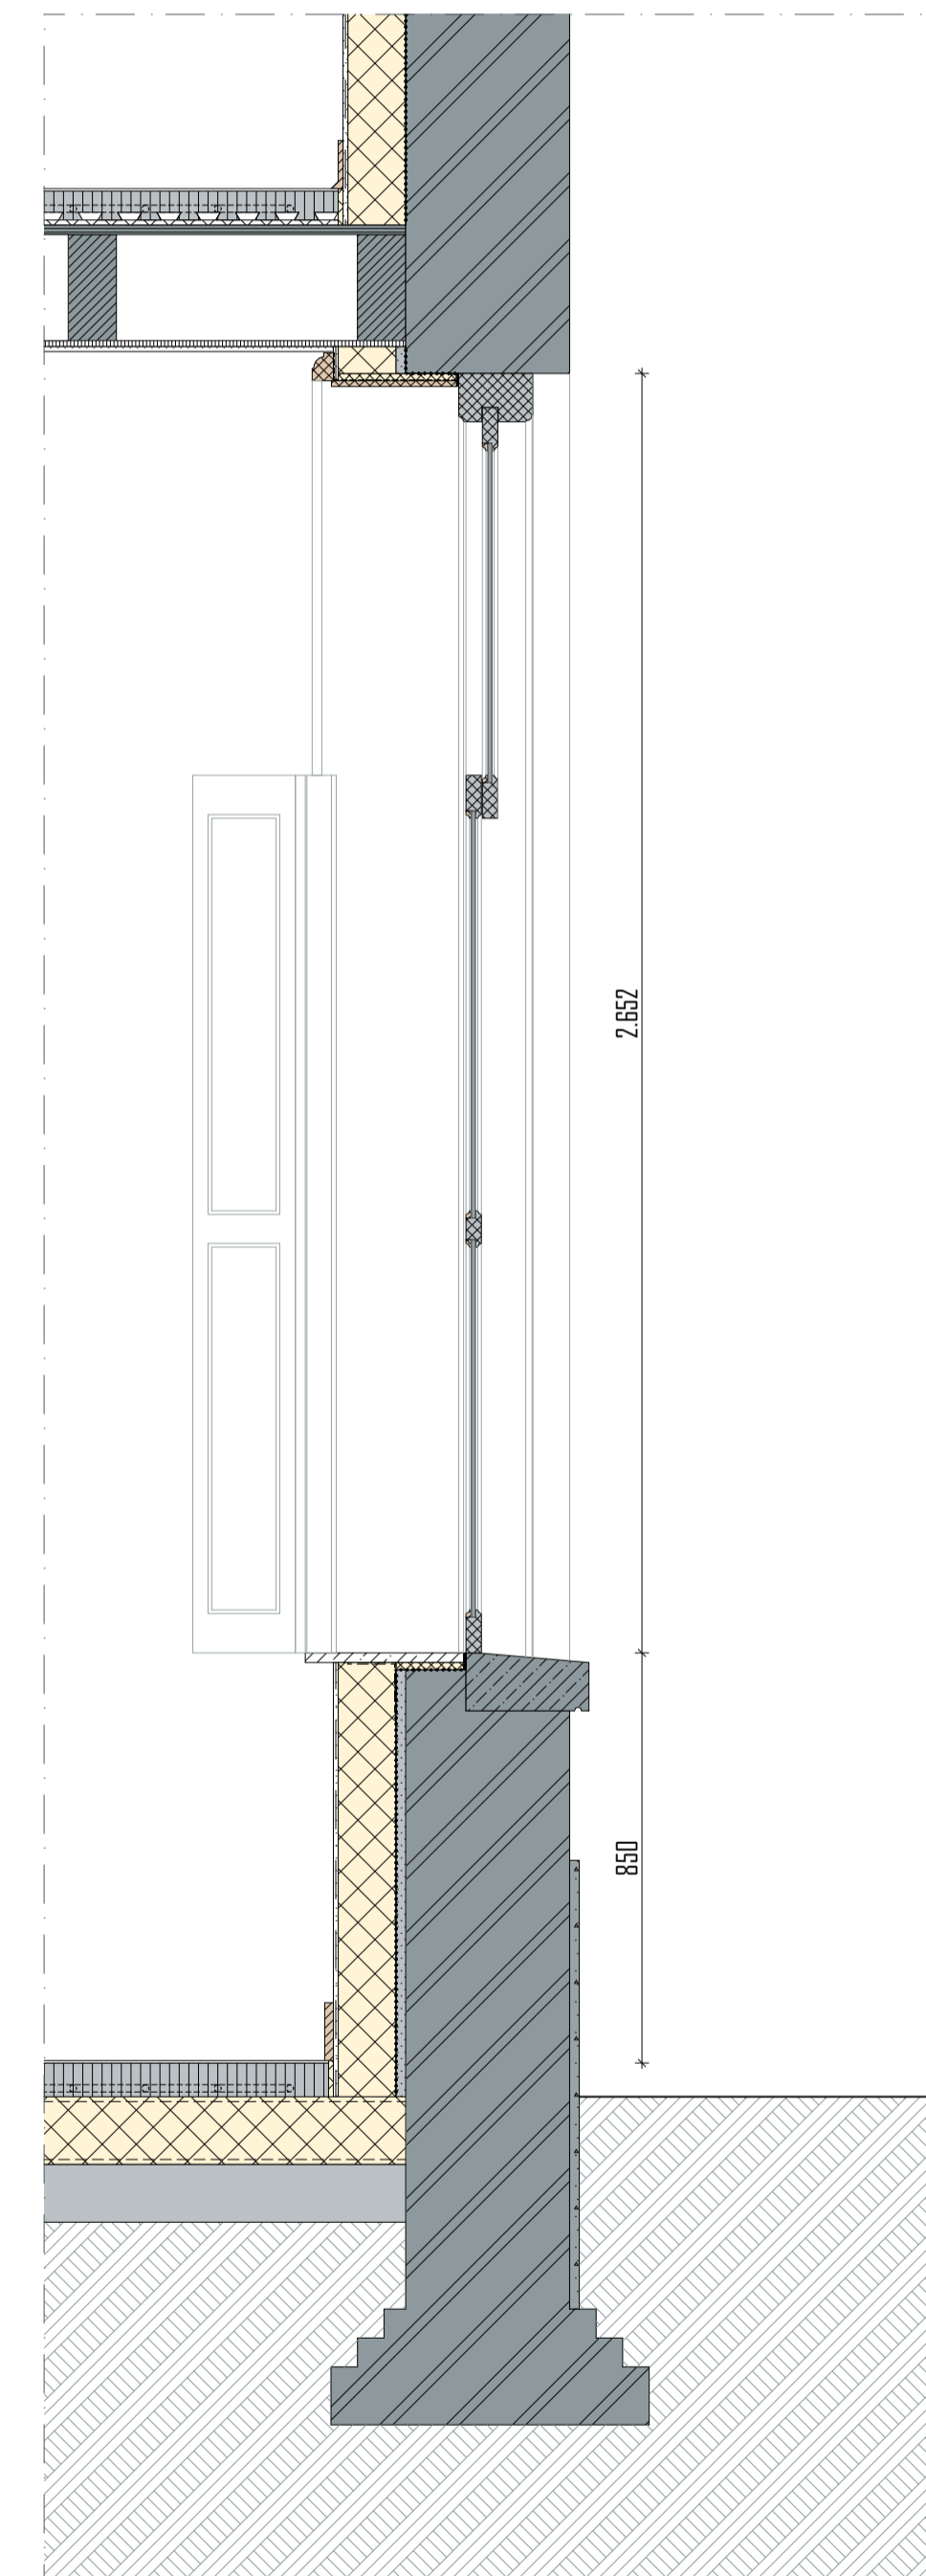
merk
M18

Merk M18
 Staat: matig
 linker en rechter stijl rot
 Opnieuw schilderen
 te vervangen / herstellen delen uitvoeren in de oorspronkelijke houtsoort

restauratie buitenzijde
 - wordt vv. monumentenglas, bijv. monoglas 8-12mm
 - controleren op houtrot
 - linker en rechter stijl herstellen / vervangen

restauratie binnenzijde
 - afwerking dagkanten wordt vervangen, wordt in originele staat hersteld
 - na-isolatie door middel van Remmers IQ-Therm 2.0 systeem
 - dagkanten geïsoleerd d.m.v. kantelafplaat 15mm van Remmers afgedicht met kempriband
 - luiken behouden, indien nodig vervangen

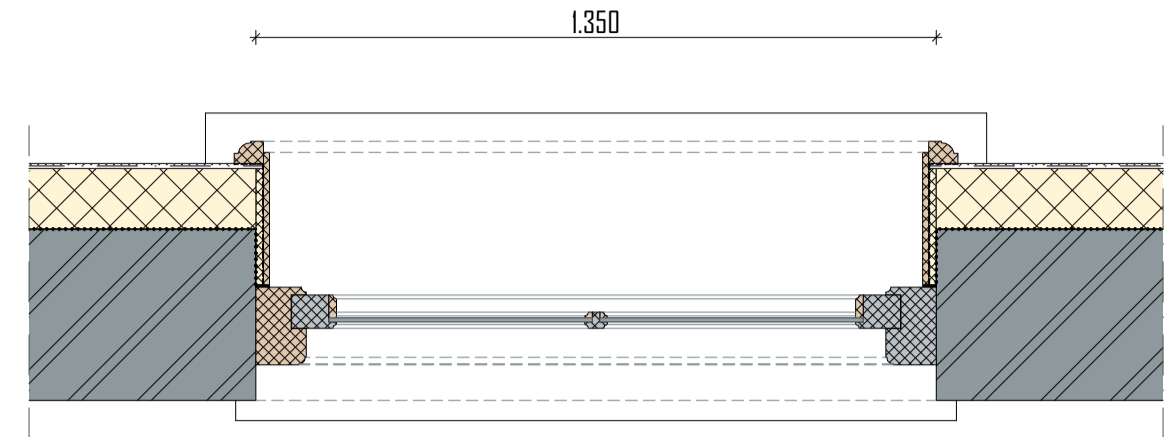
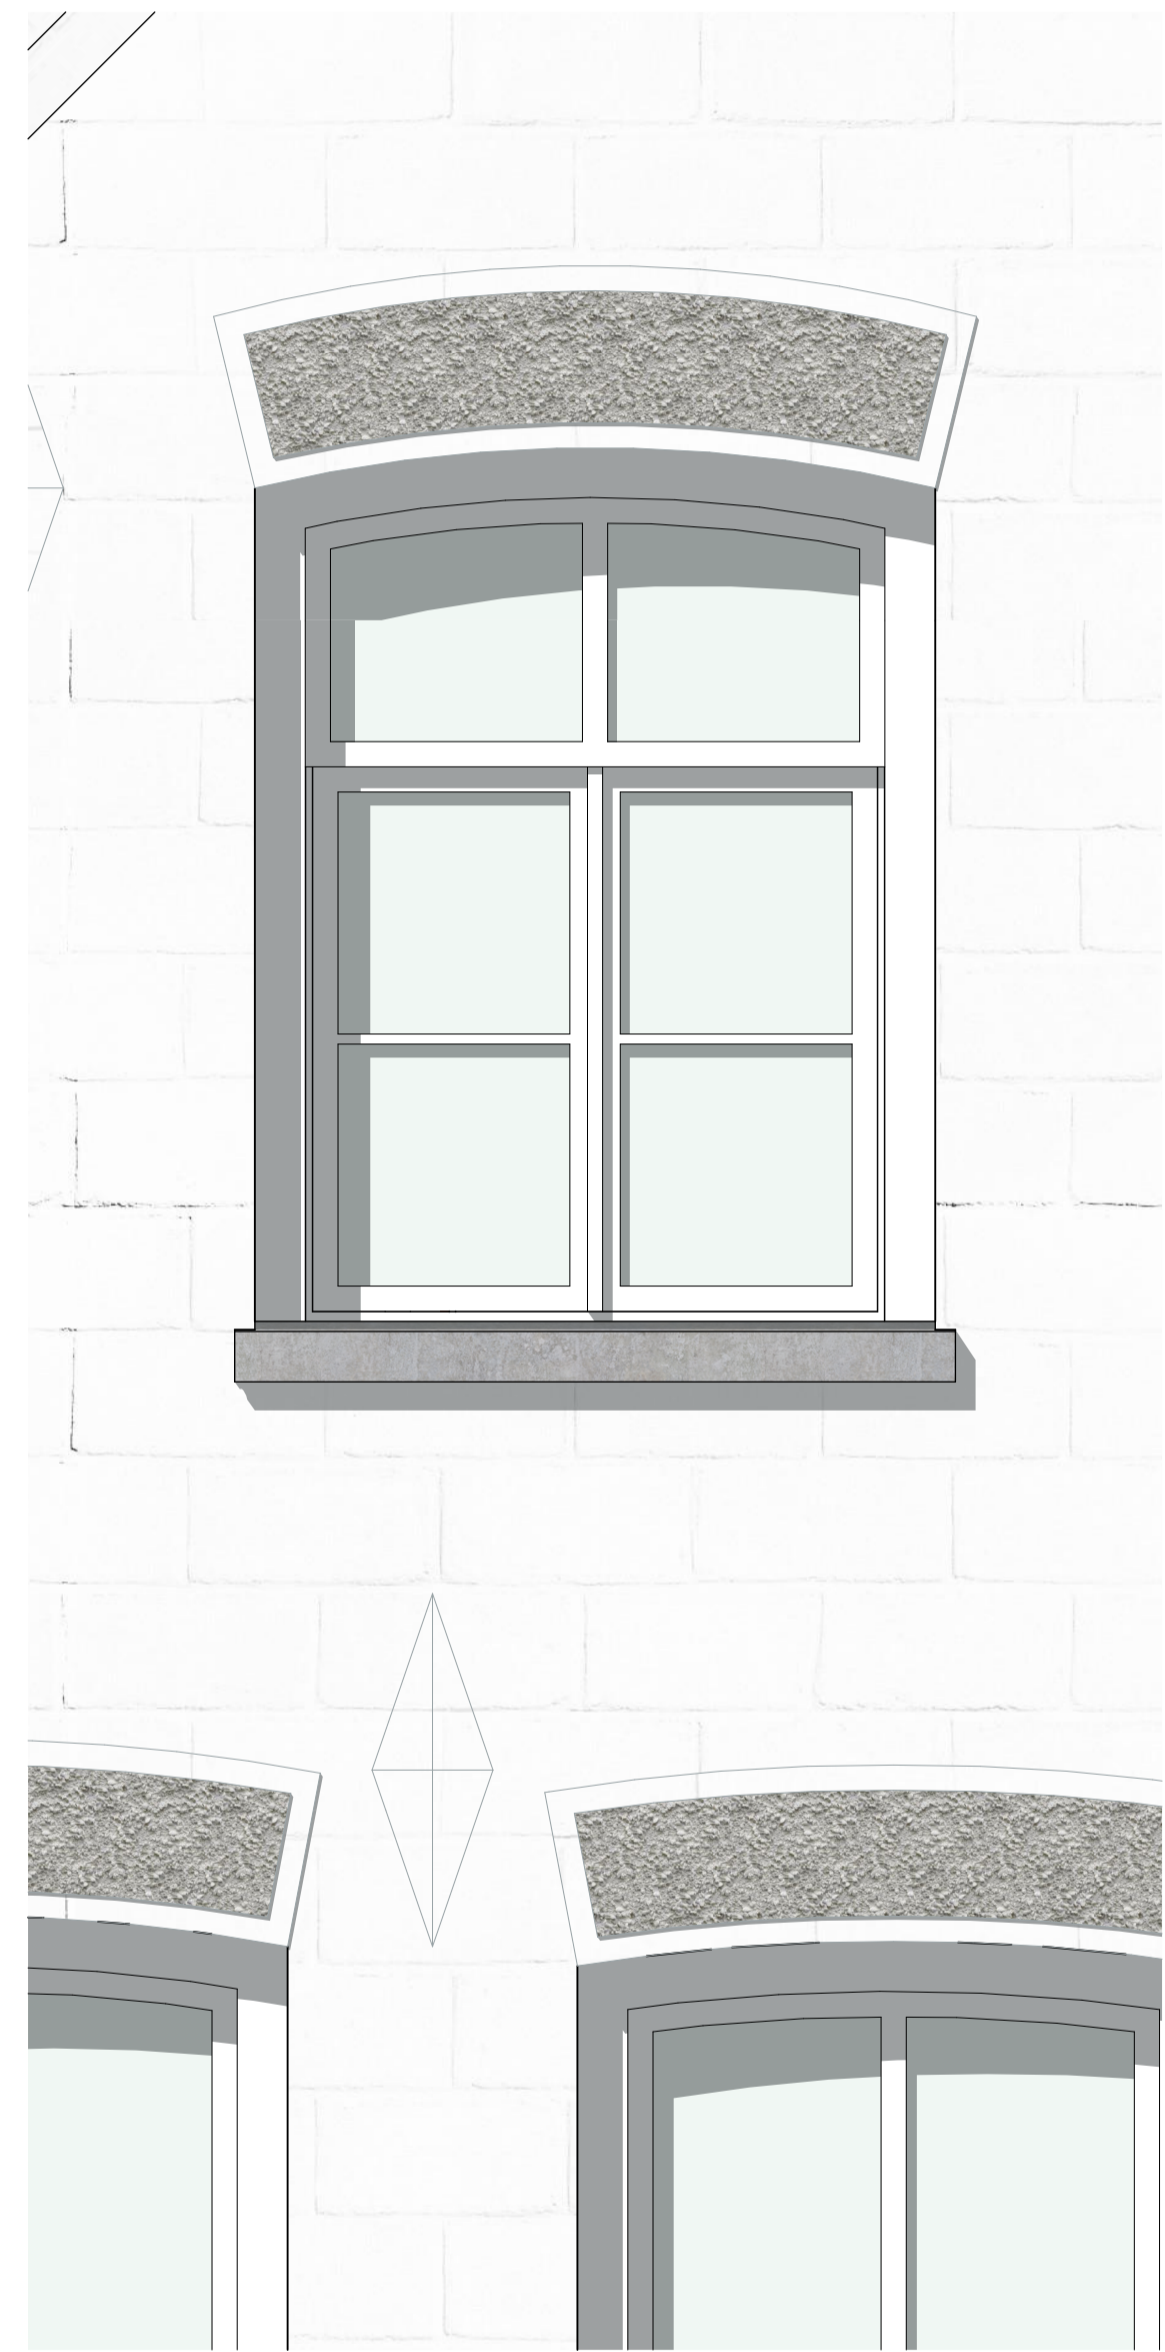
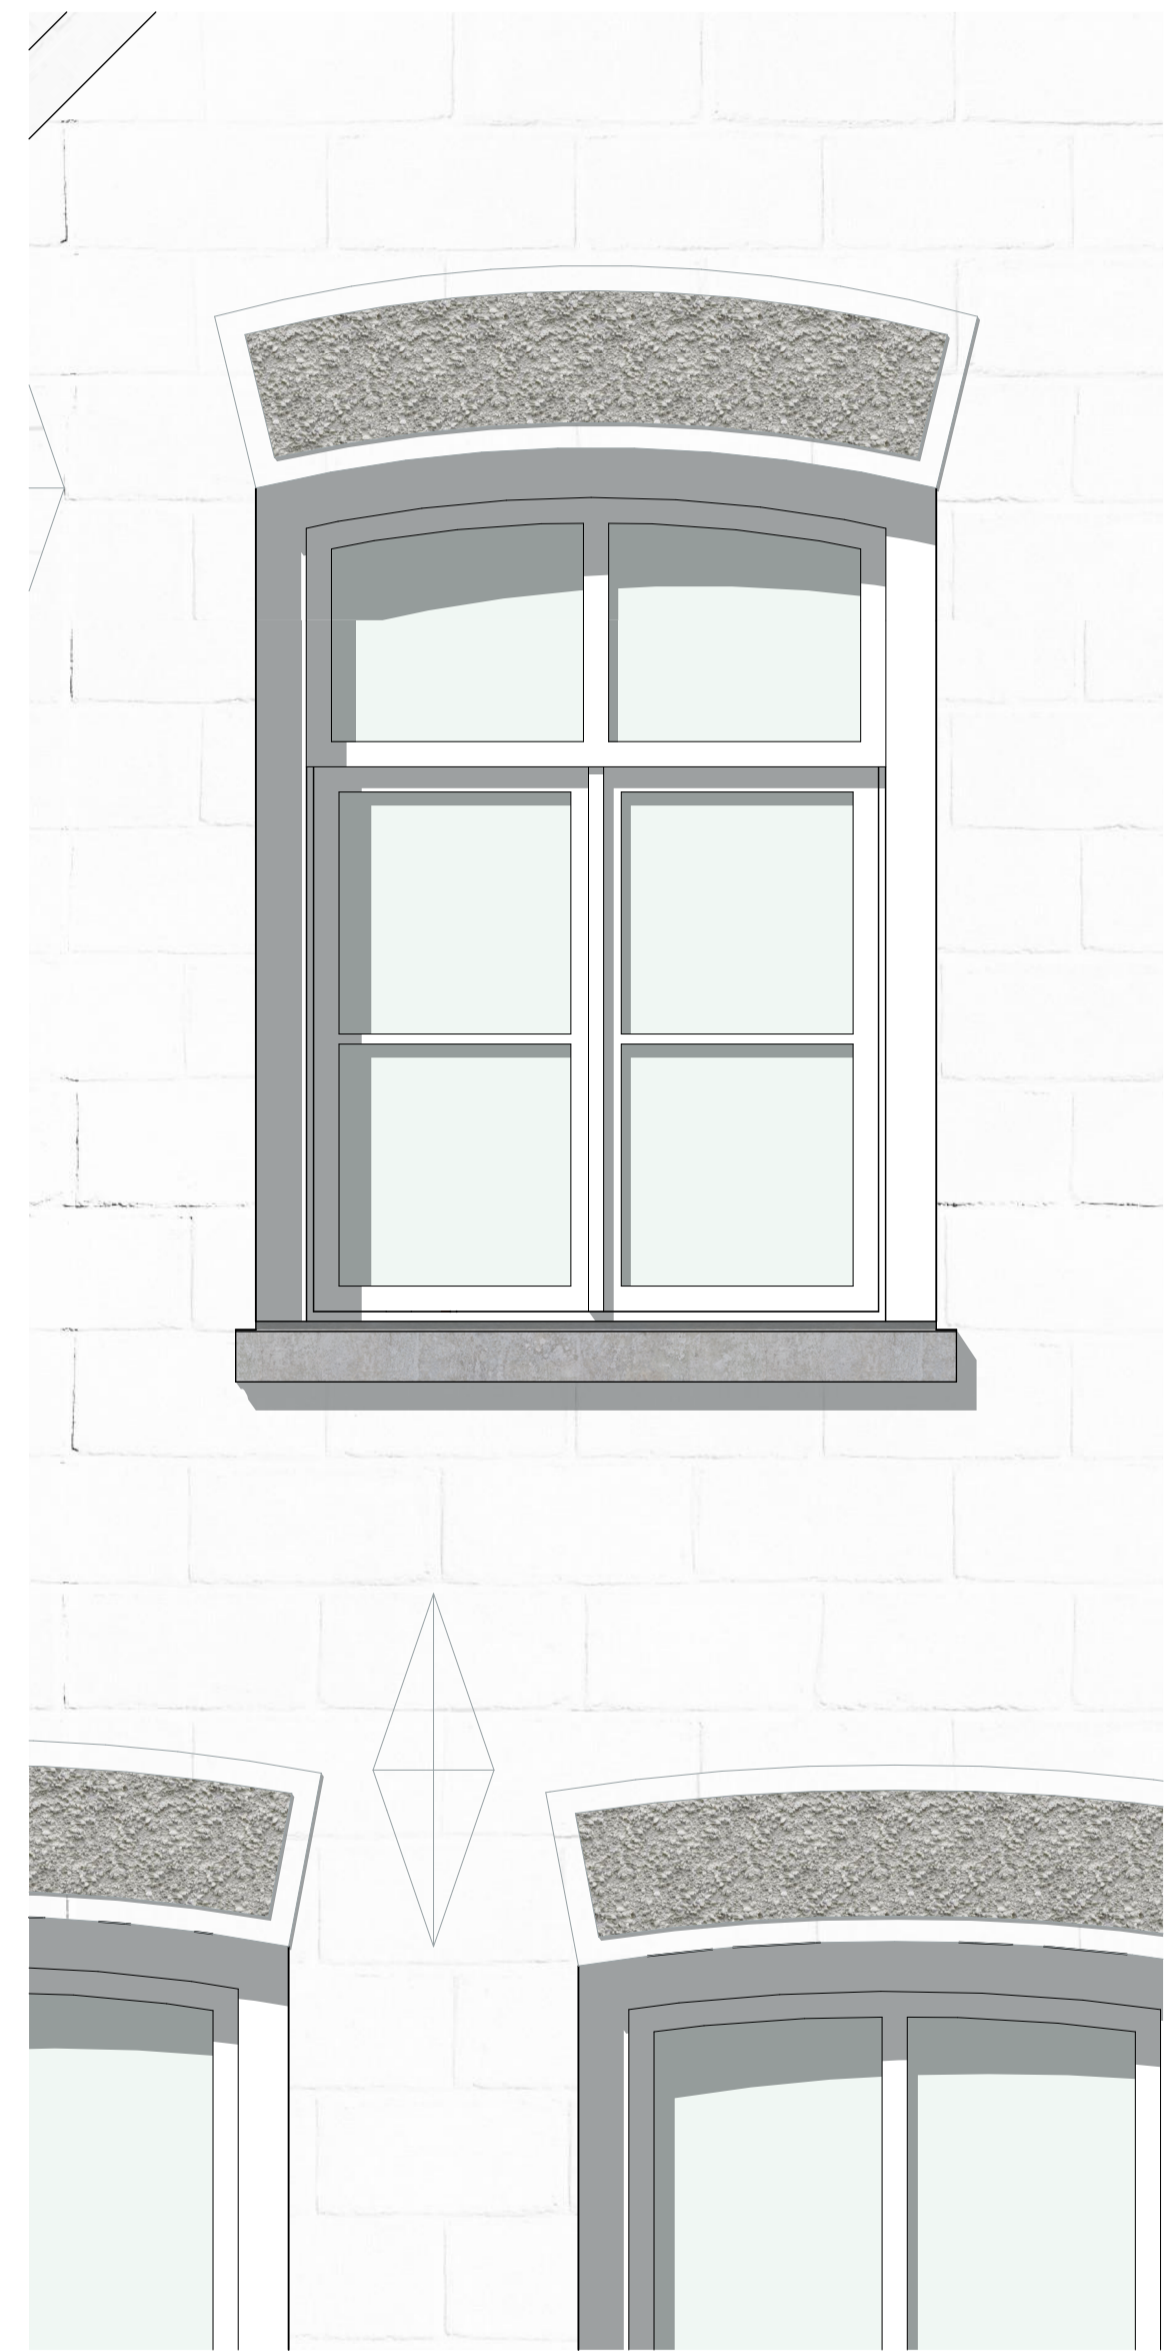
Merk M19
 Staat: slecht
 linker stijl en onderdorpel rot
 Opnieuw schilderen
 te vervangen / herstellen delen uitvoeren in de oorspronkelijke houtsoort
