project
KLOOSTER MAARHEEZE
 Hoge Weg 1-3
 6026 RW Maarheeze

fase
TECHNISCH ONTWERP

tekening
Overzicht kozijnen

bladnummer
TO 30.0

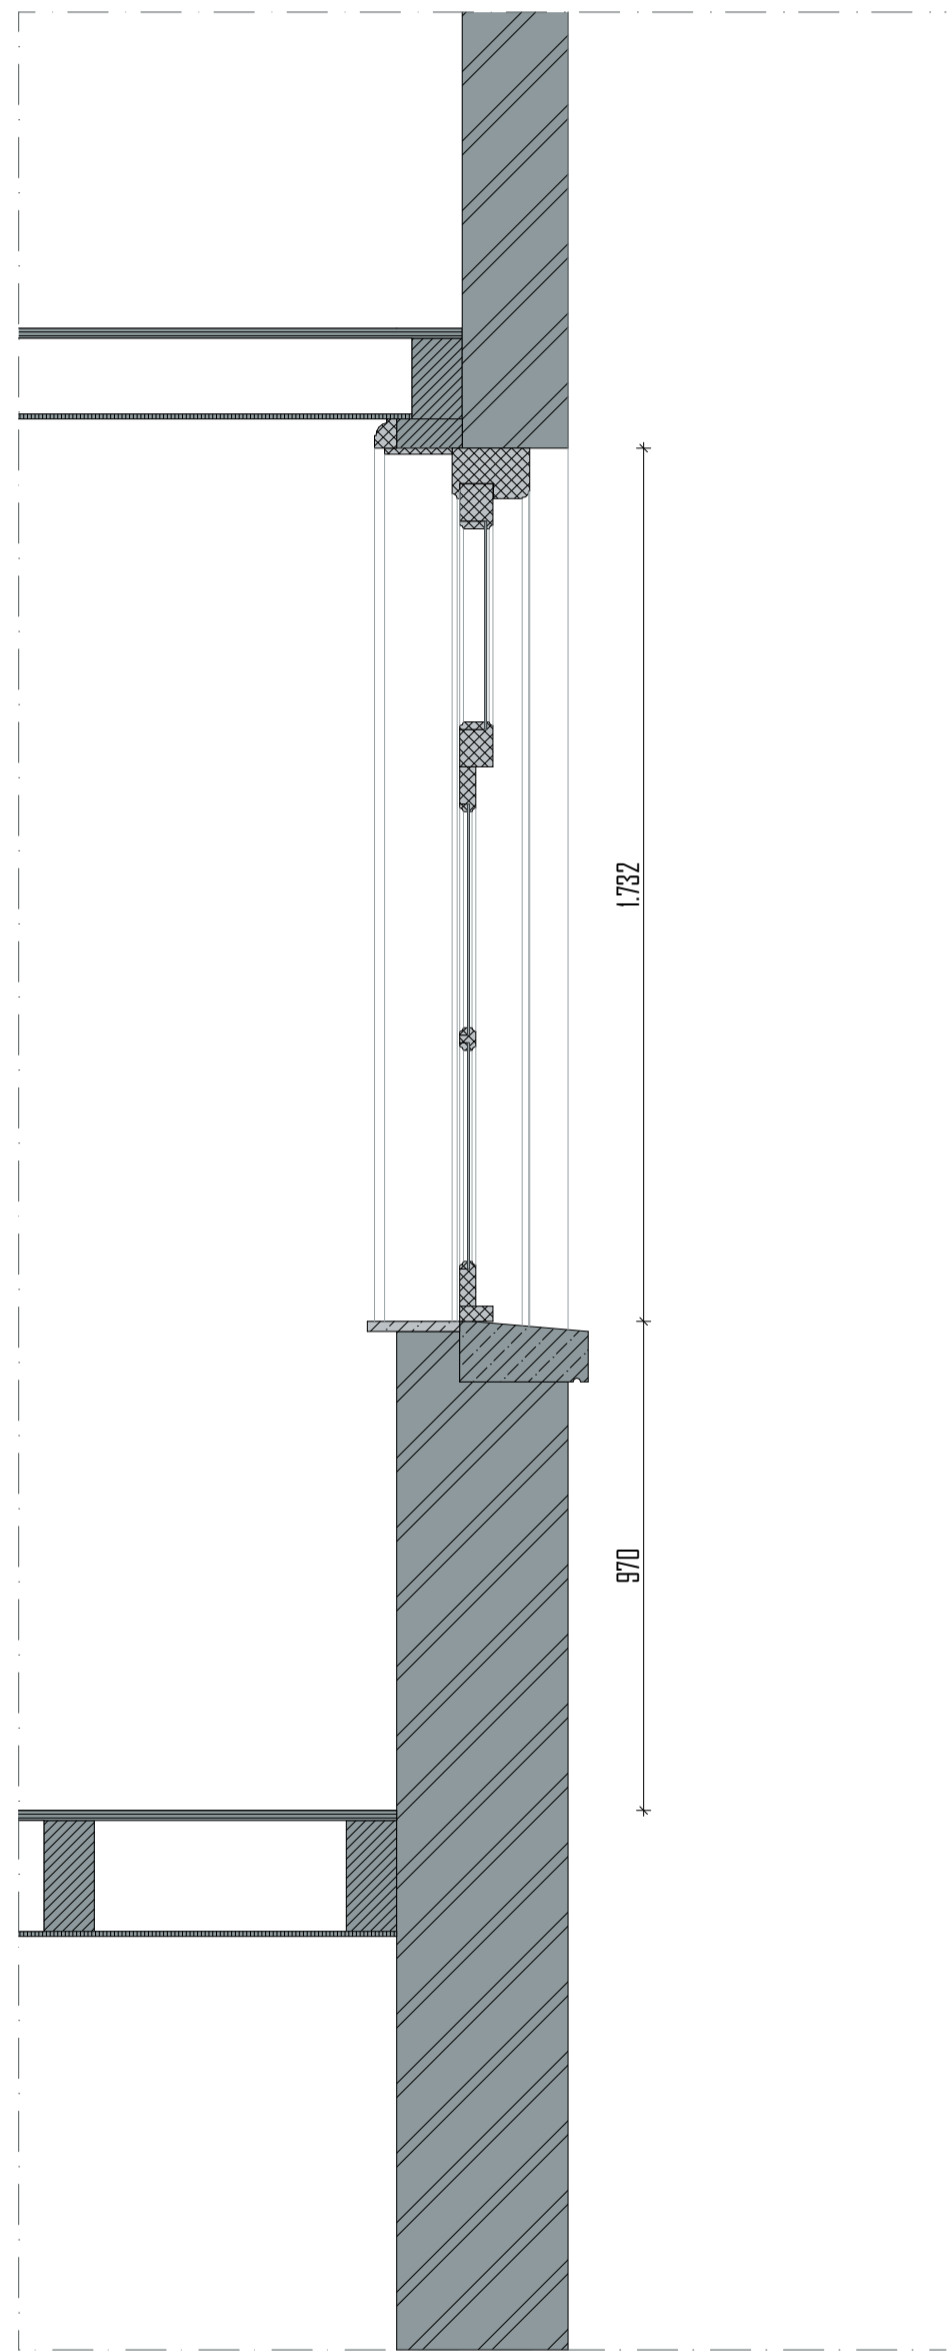
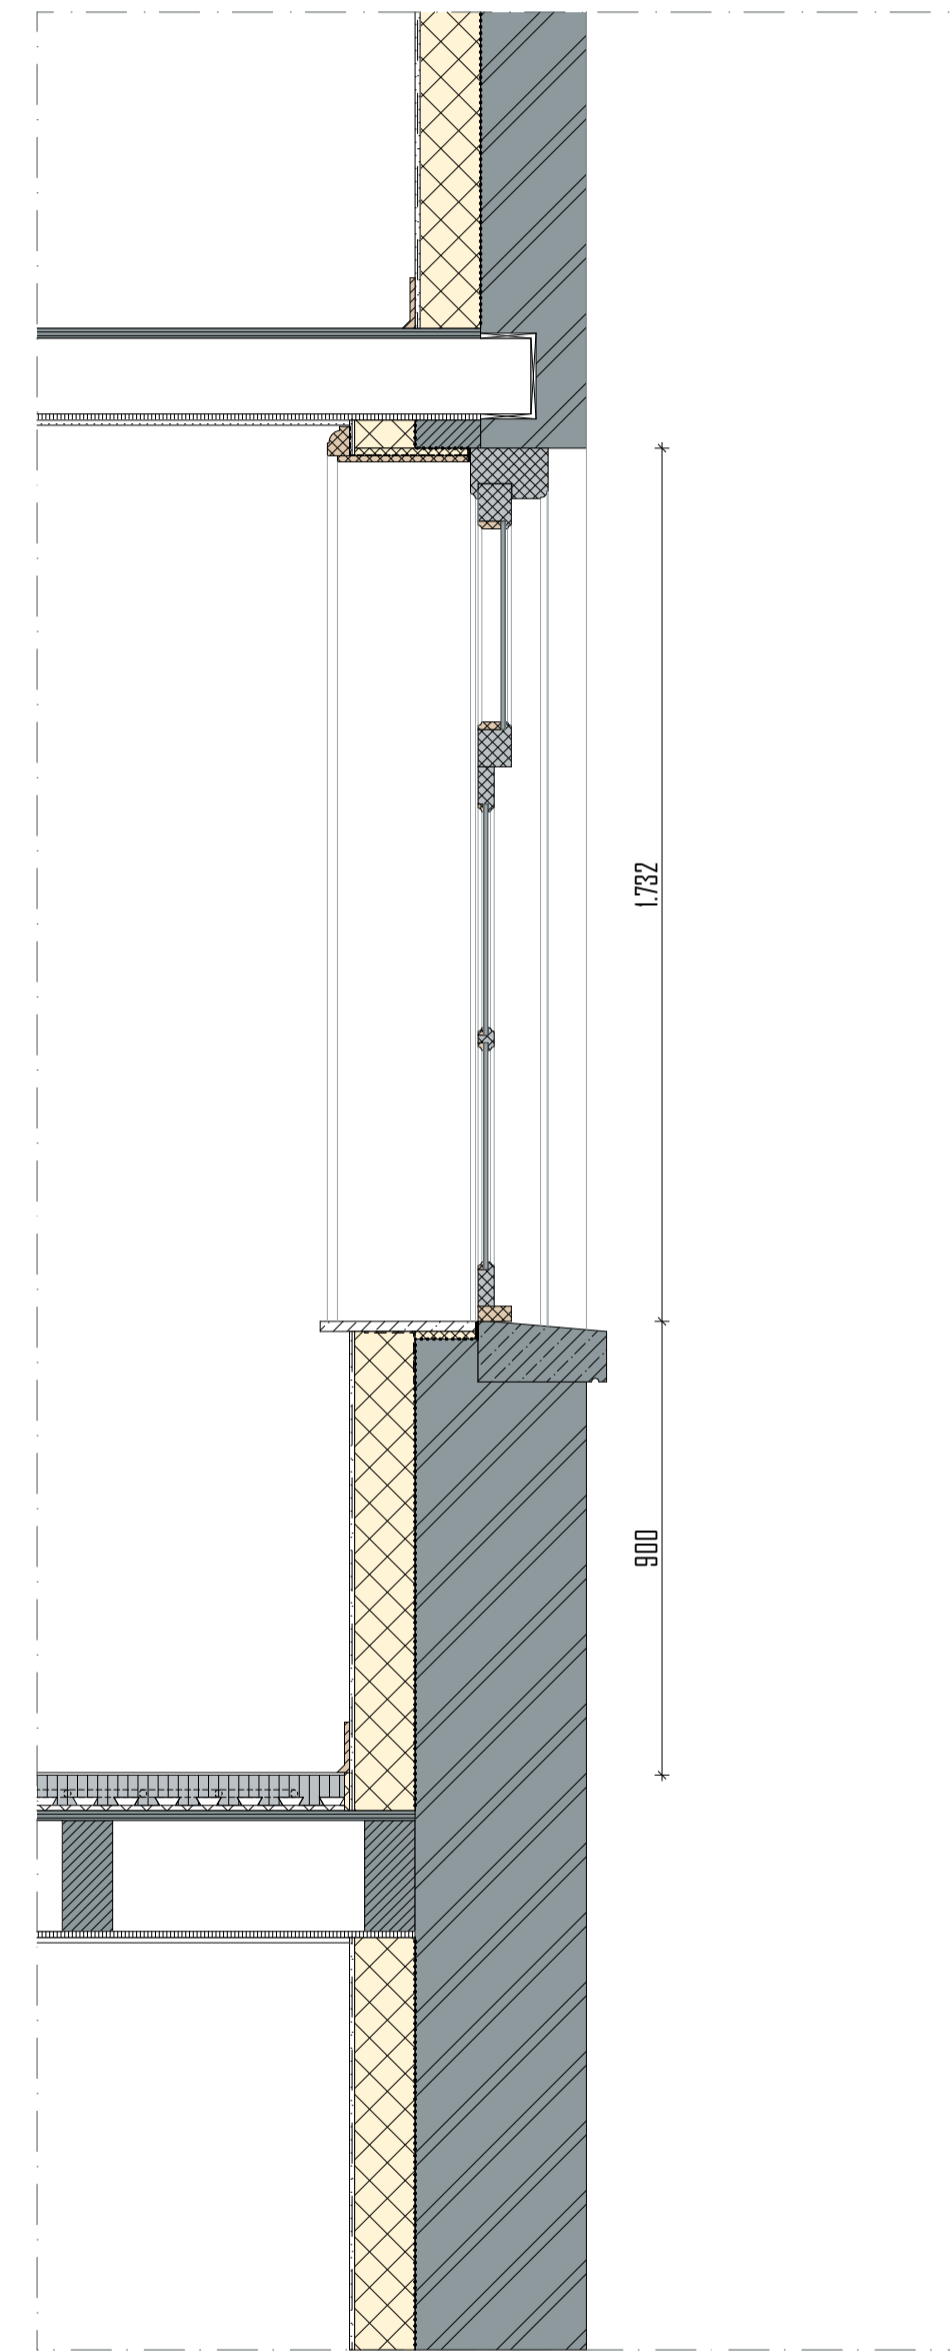
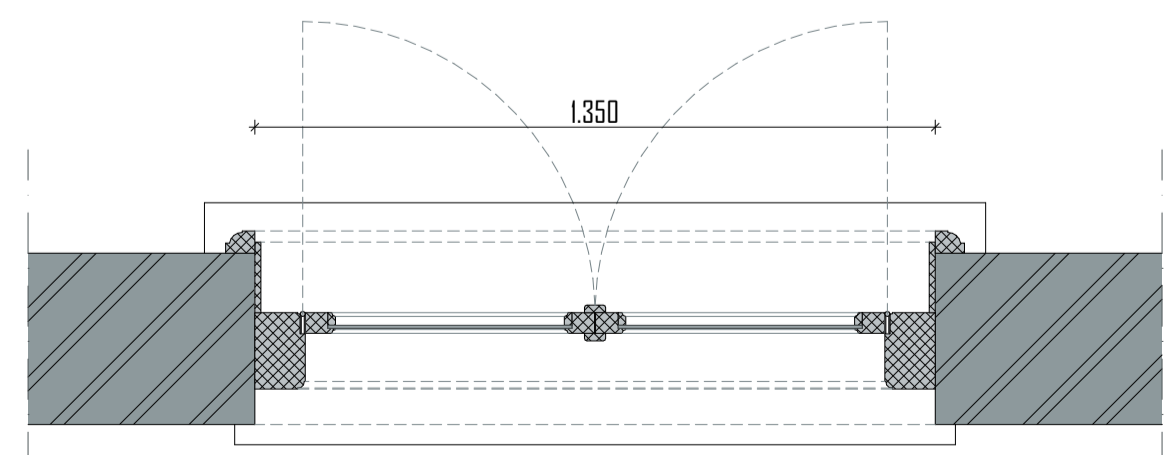
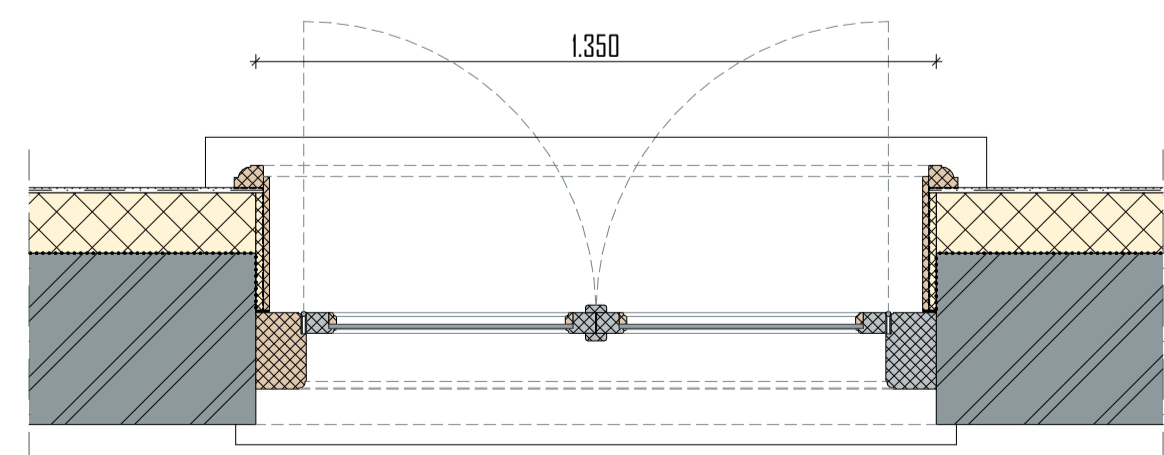
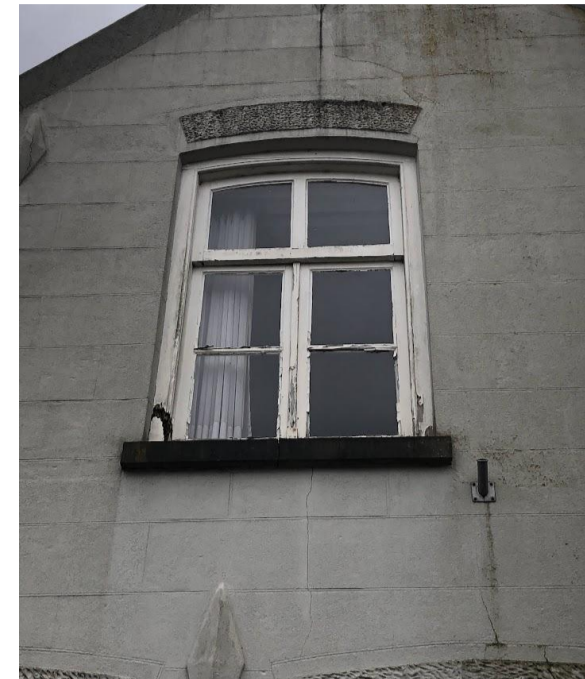
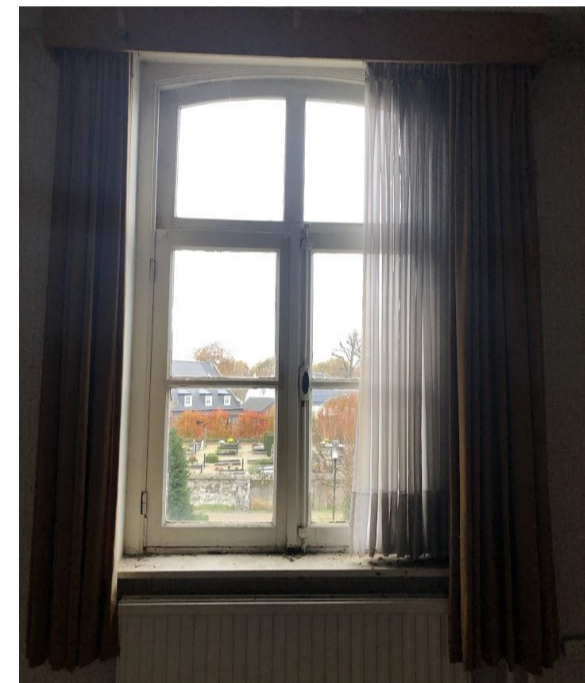
Merk M19
 Staat: slecht
 linker stijl en onderdorpel rot
 Opnieuw schilderen
 te vervangen / herstellen delen uitvoeren in de oorspronkelijke houtsoort

restauratie buitenzijde
 - wordt v.v. monumentenglas, bijv. monuglas 8-12mm
 - controleren op houtrot
 - linker stijl en onderdorpel herstellen / vervangen

restauratie binnenzijde
 - afwerking dagkanten wordt vervangen, wordt in originele staat hersteld
 - na-isolatie door middel van Remmers IQ-Therm 2.0 systeem
 - dagkanten geïsoleerd d.m.v. kantelplaat 15mm van Remmers afgedicht met kompriband

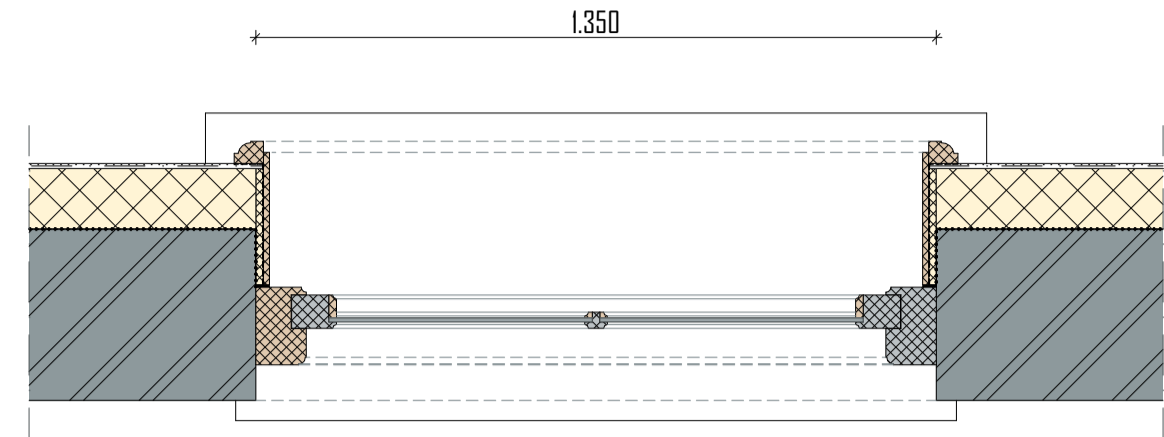
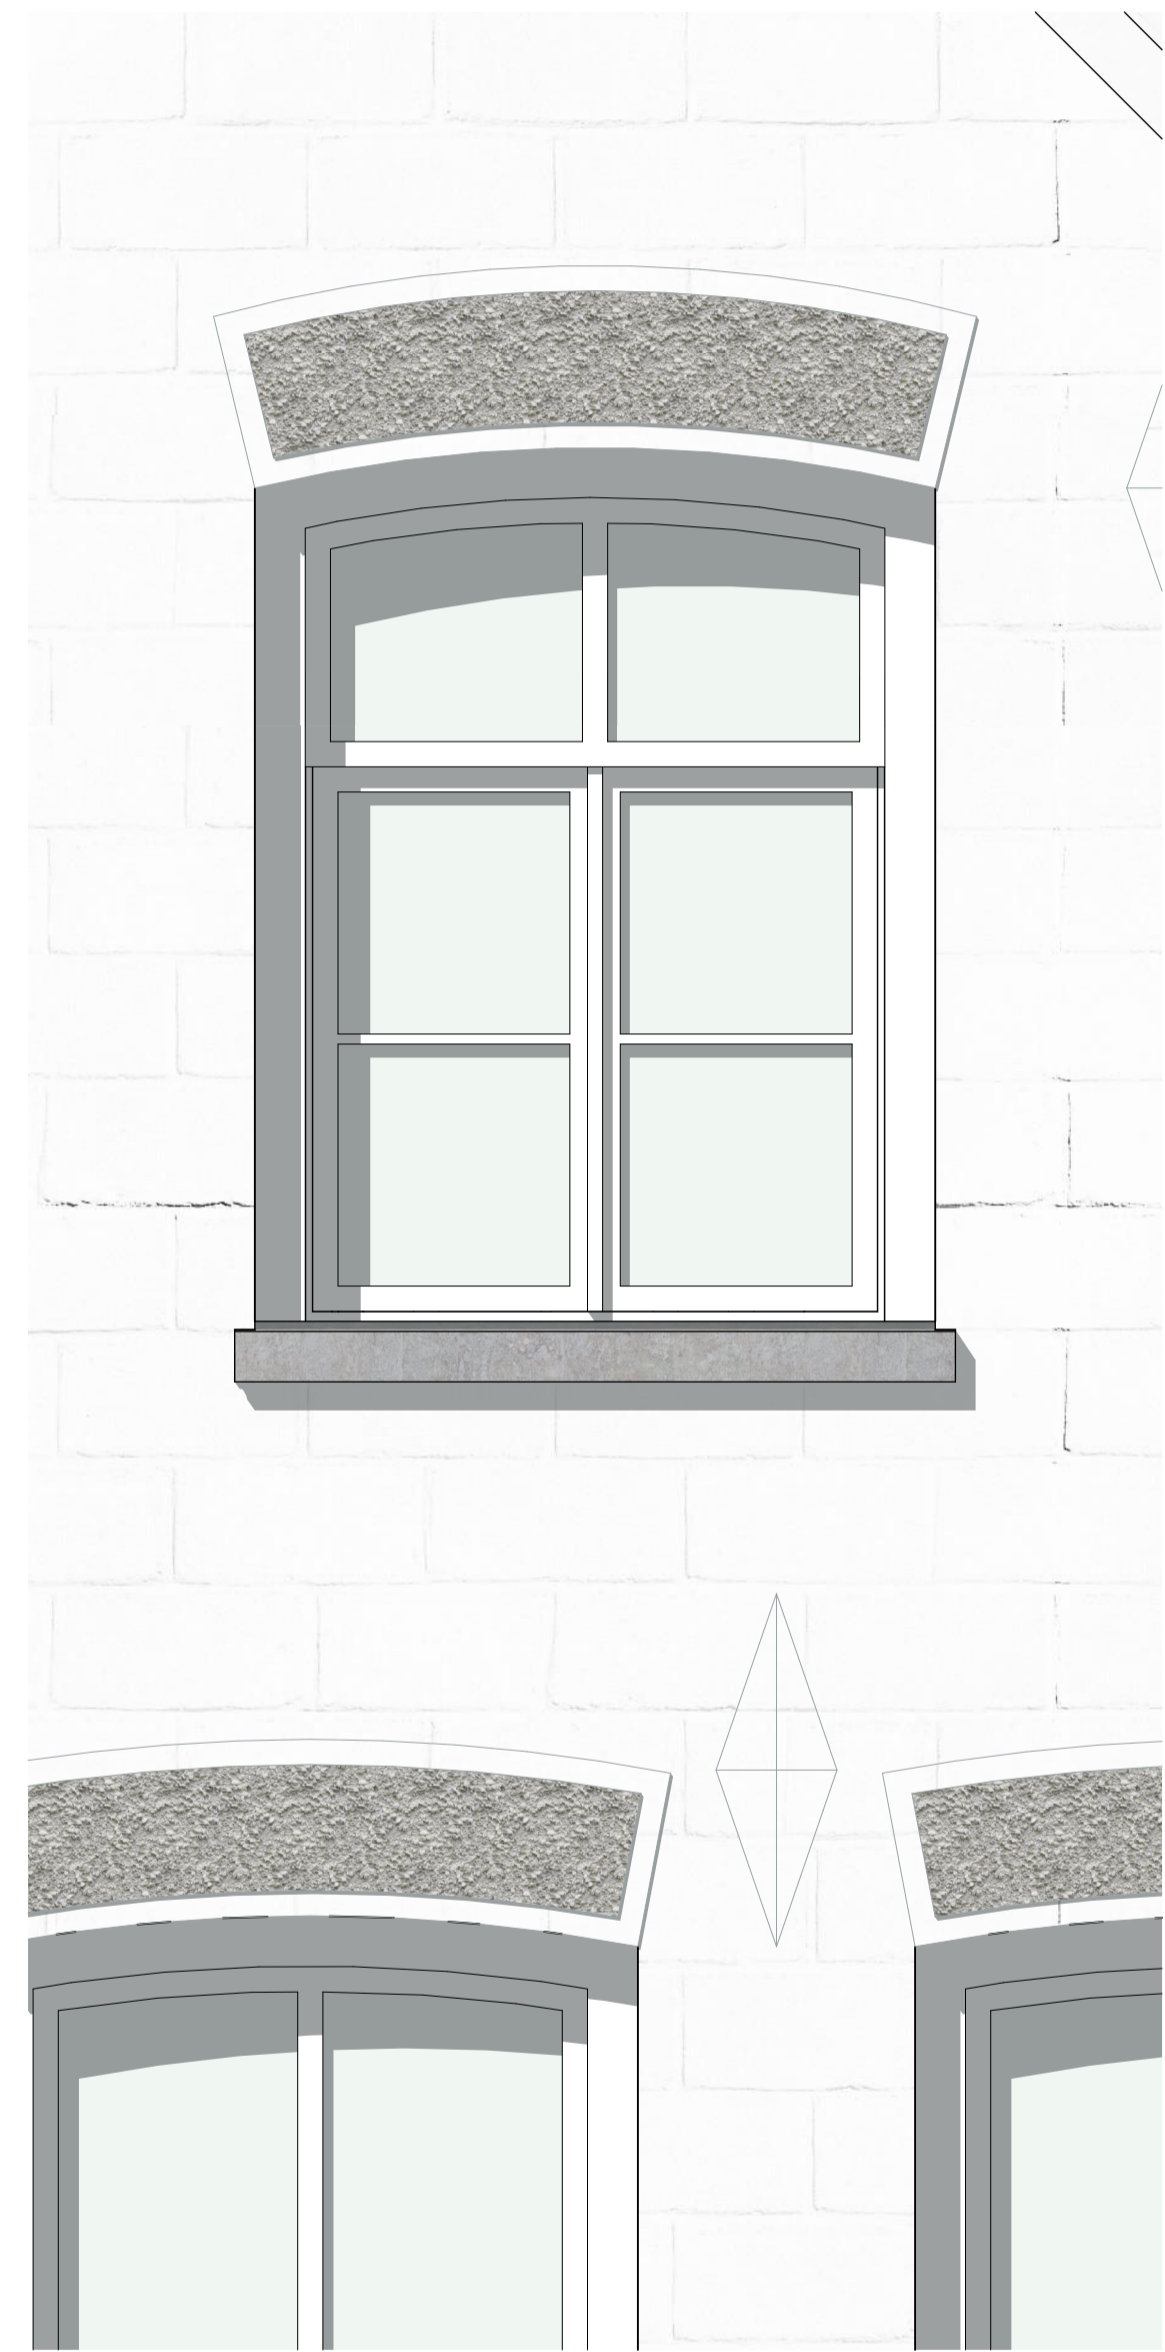
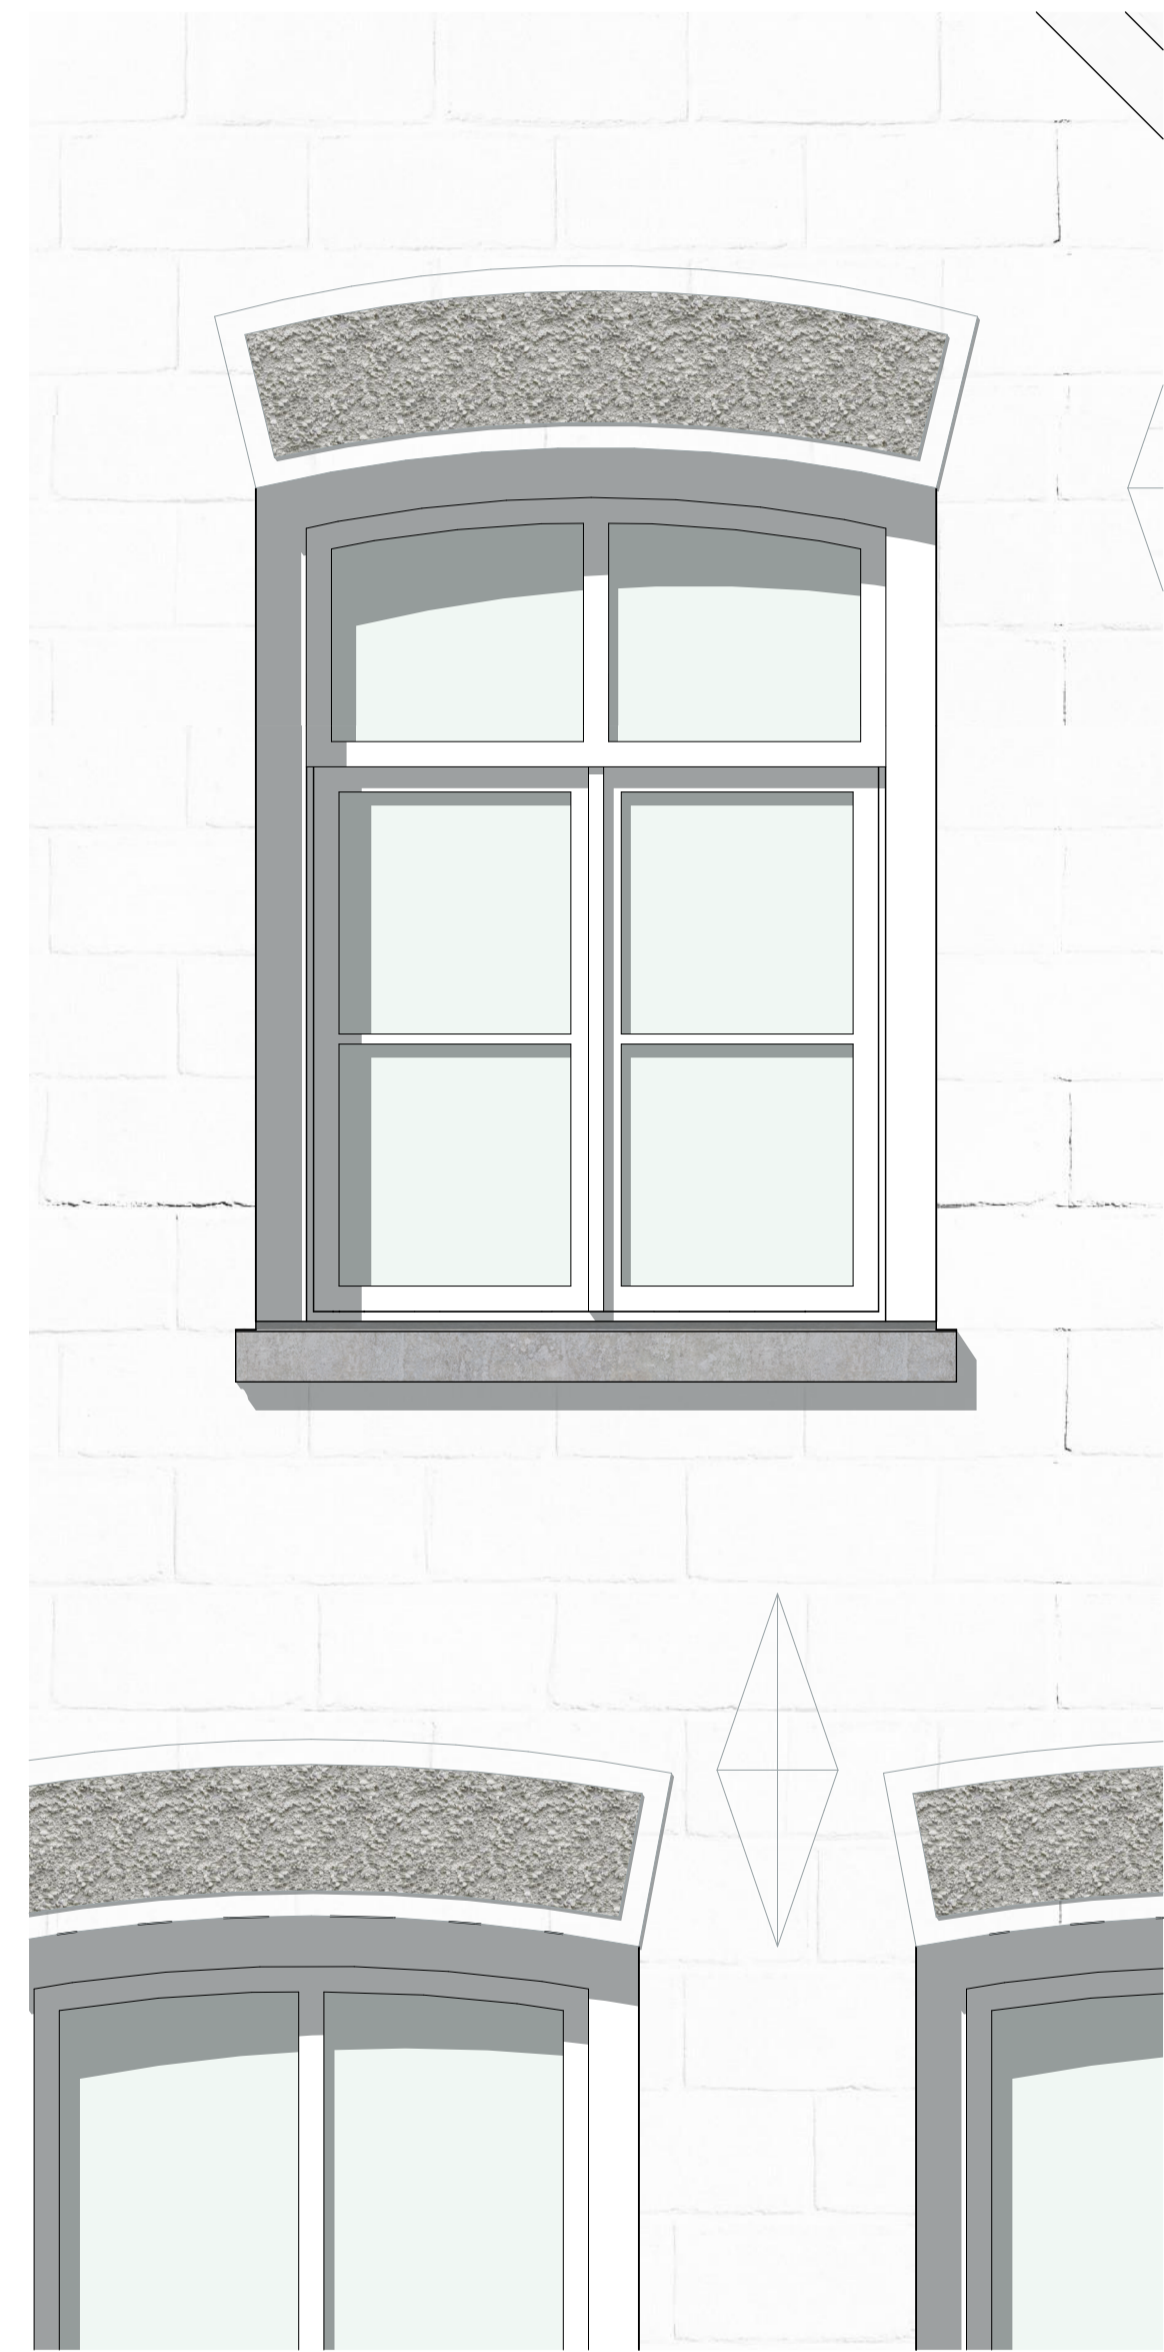
Merk M20
 Staat: slecht
 linker stijl en onderdorpel rot
 Opnieuw schilderen
 te vervangen / herstellen delen uitvoeren in de oorspronkelijke houtsoort
