project
KLOOSTER MAARHEEZE
 Hoge Weg 1-3
 6026 RW Maarheeze

fase
TECHNISCH ONTWERP

tekening
Overzicht kozijnen

bladnummer
TO 30.0

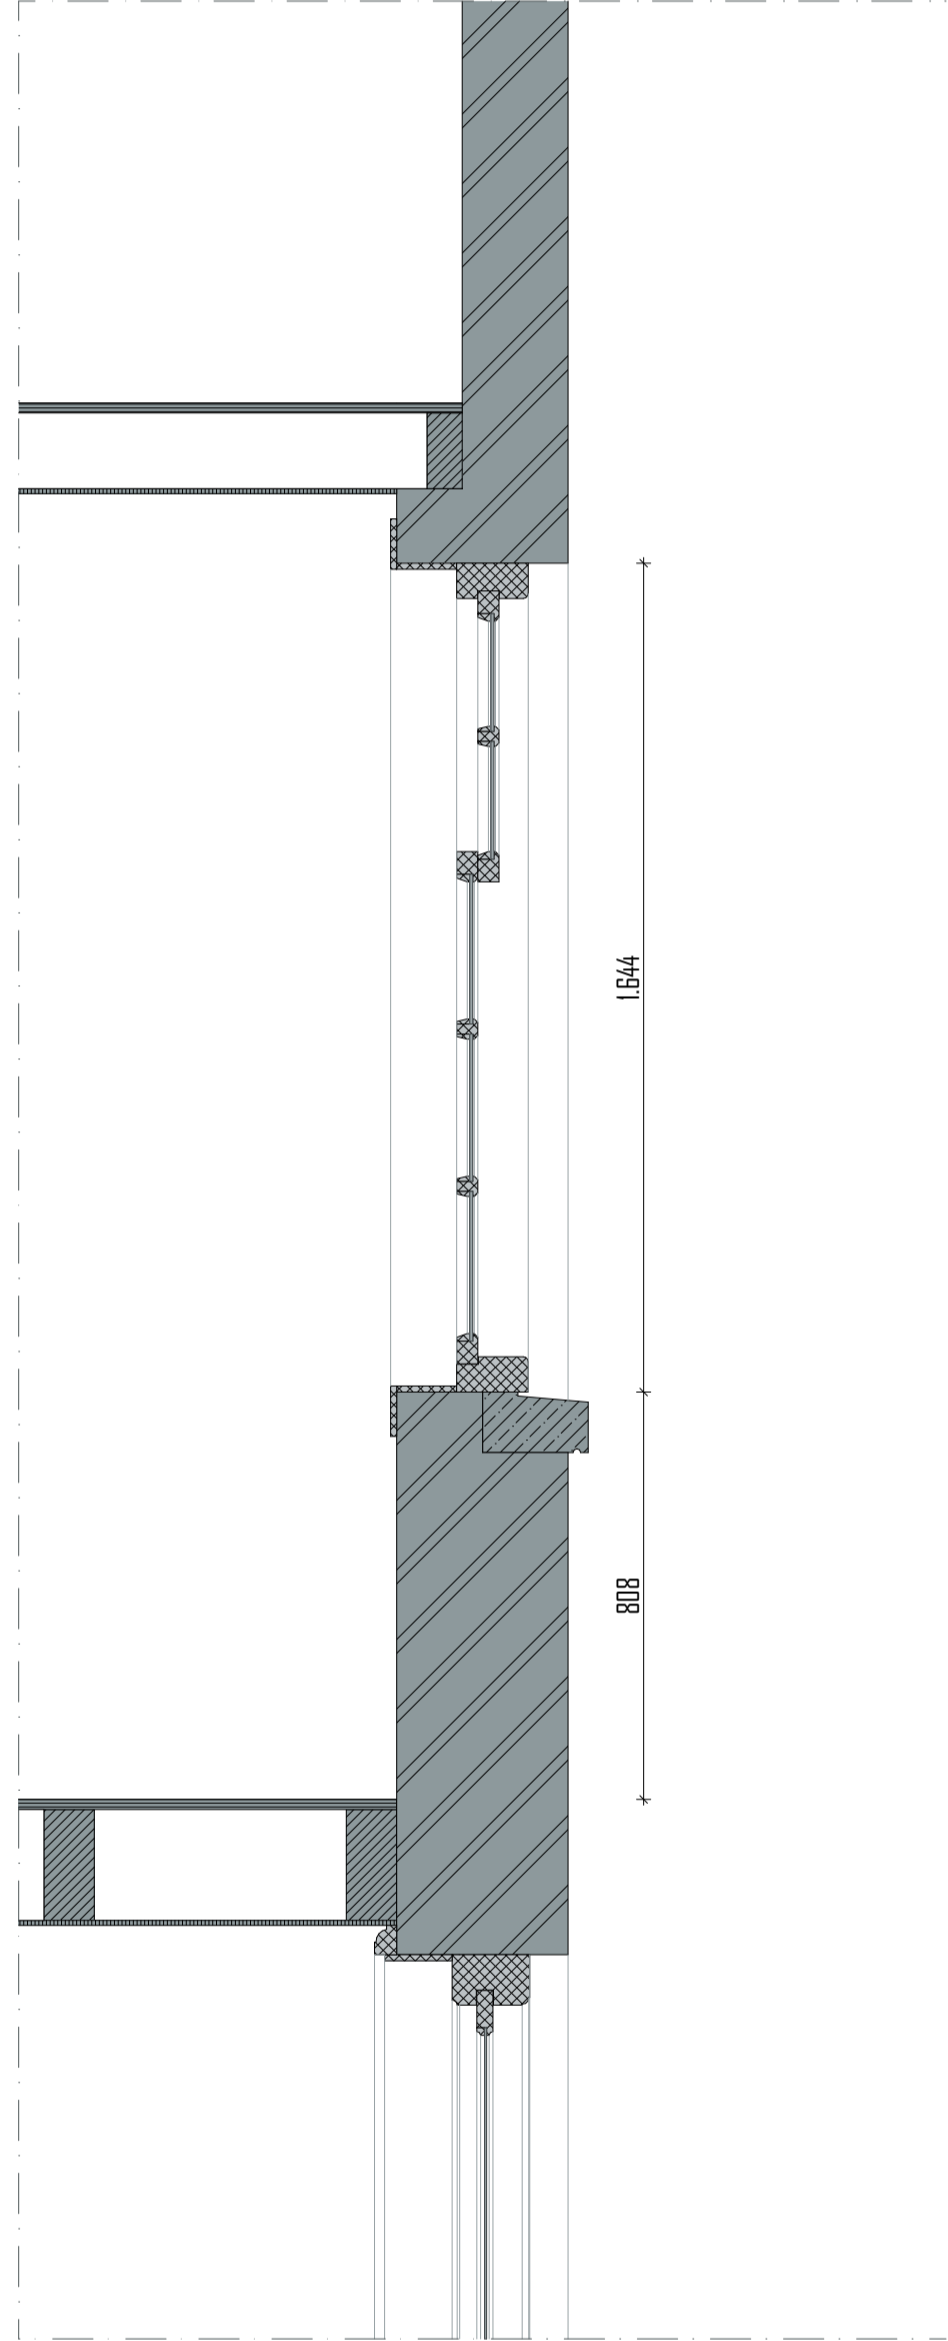
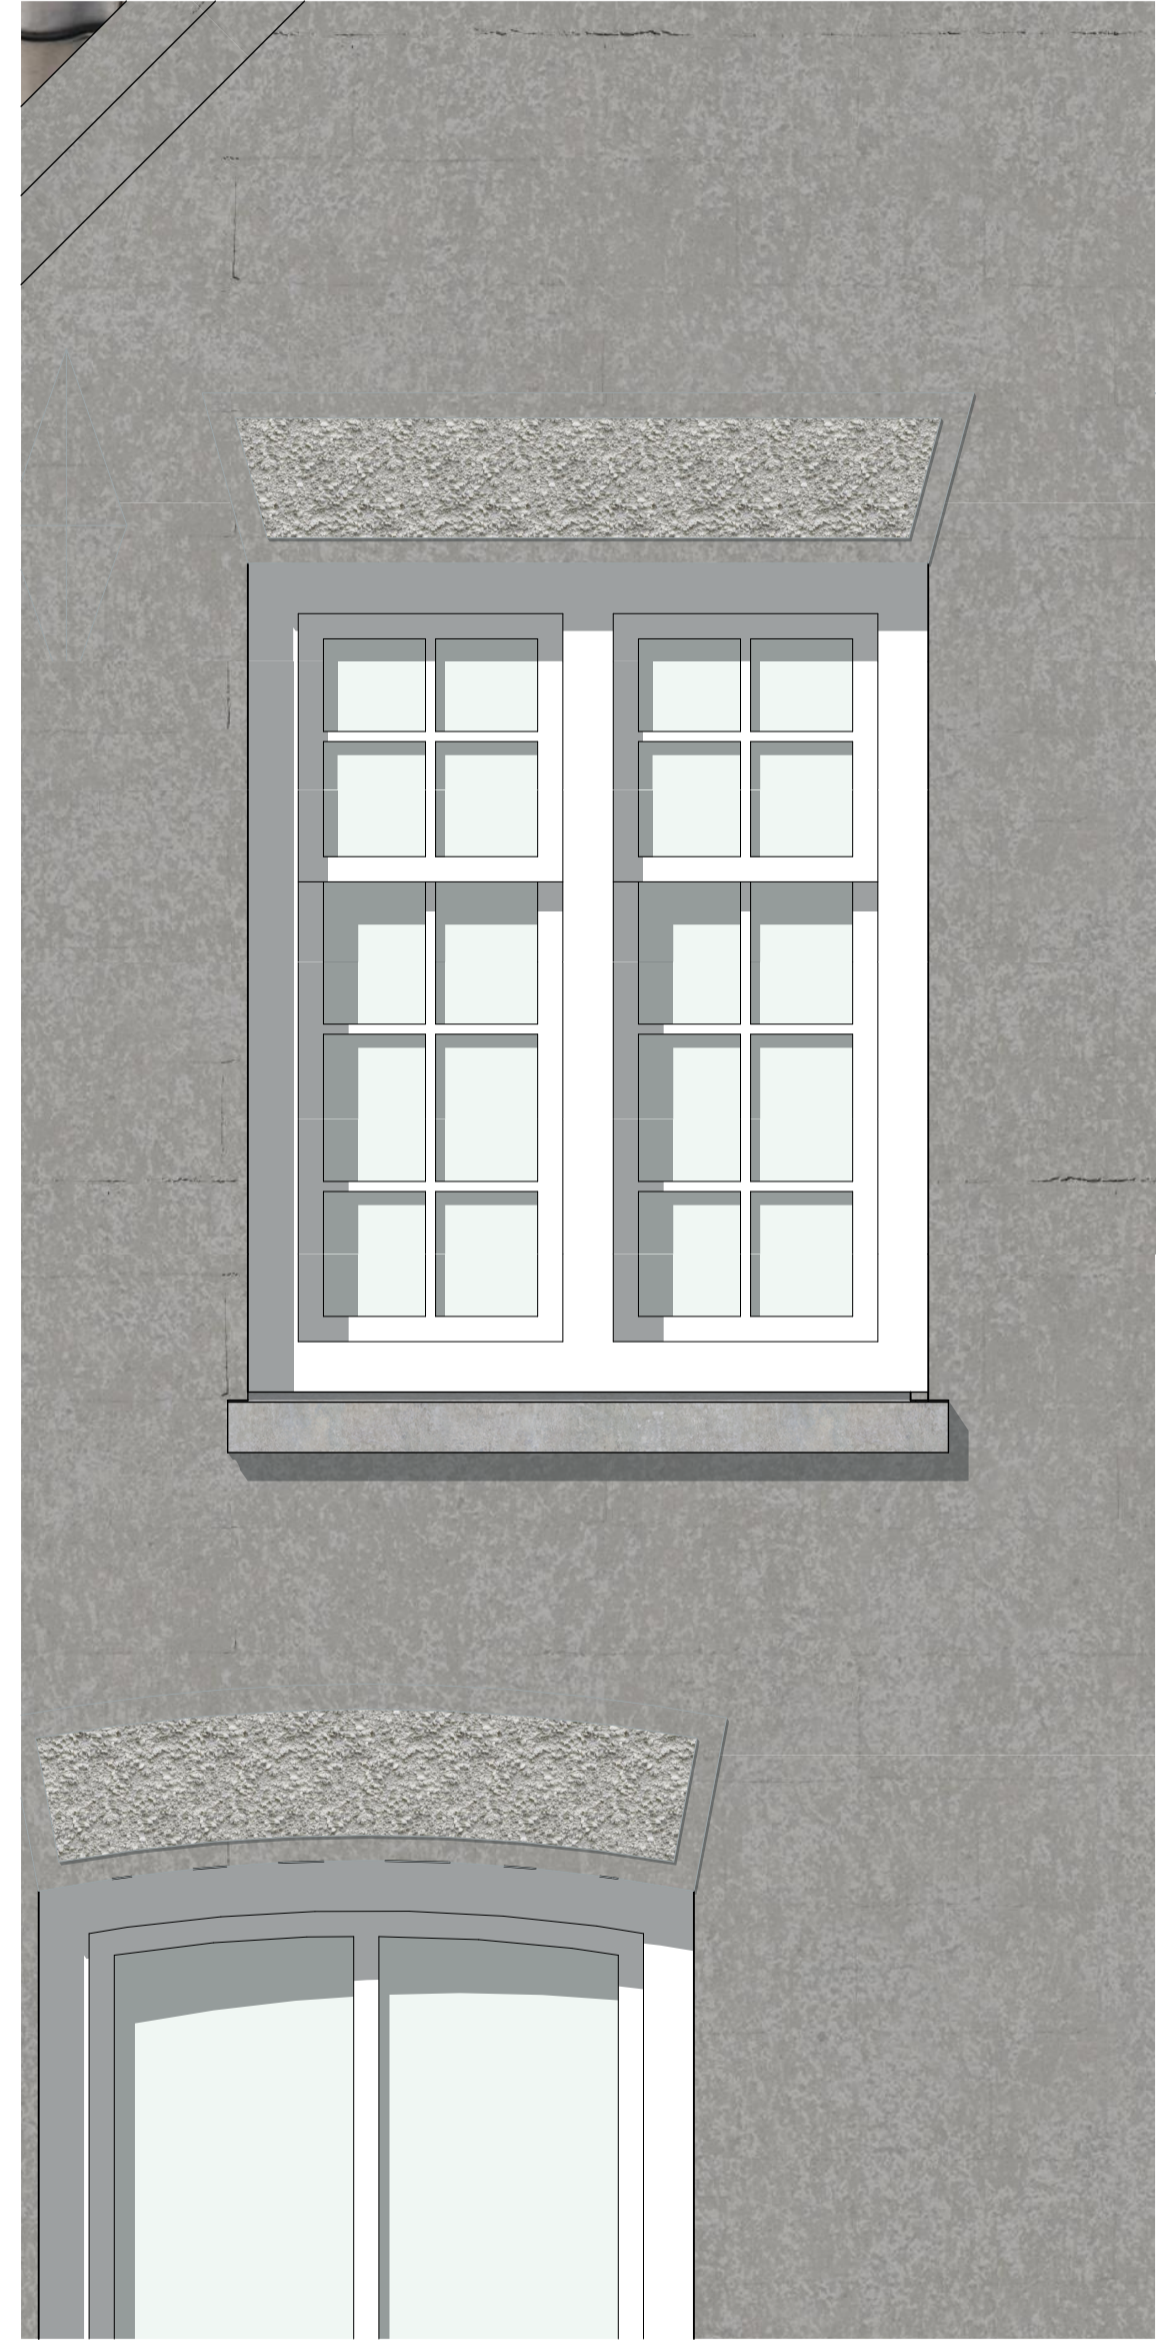
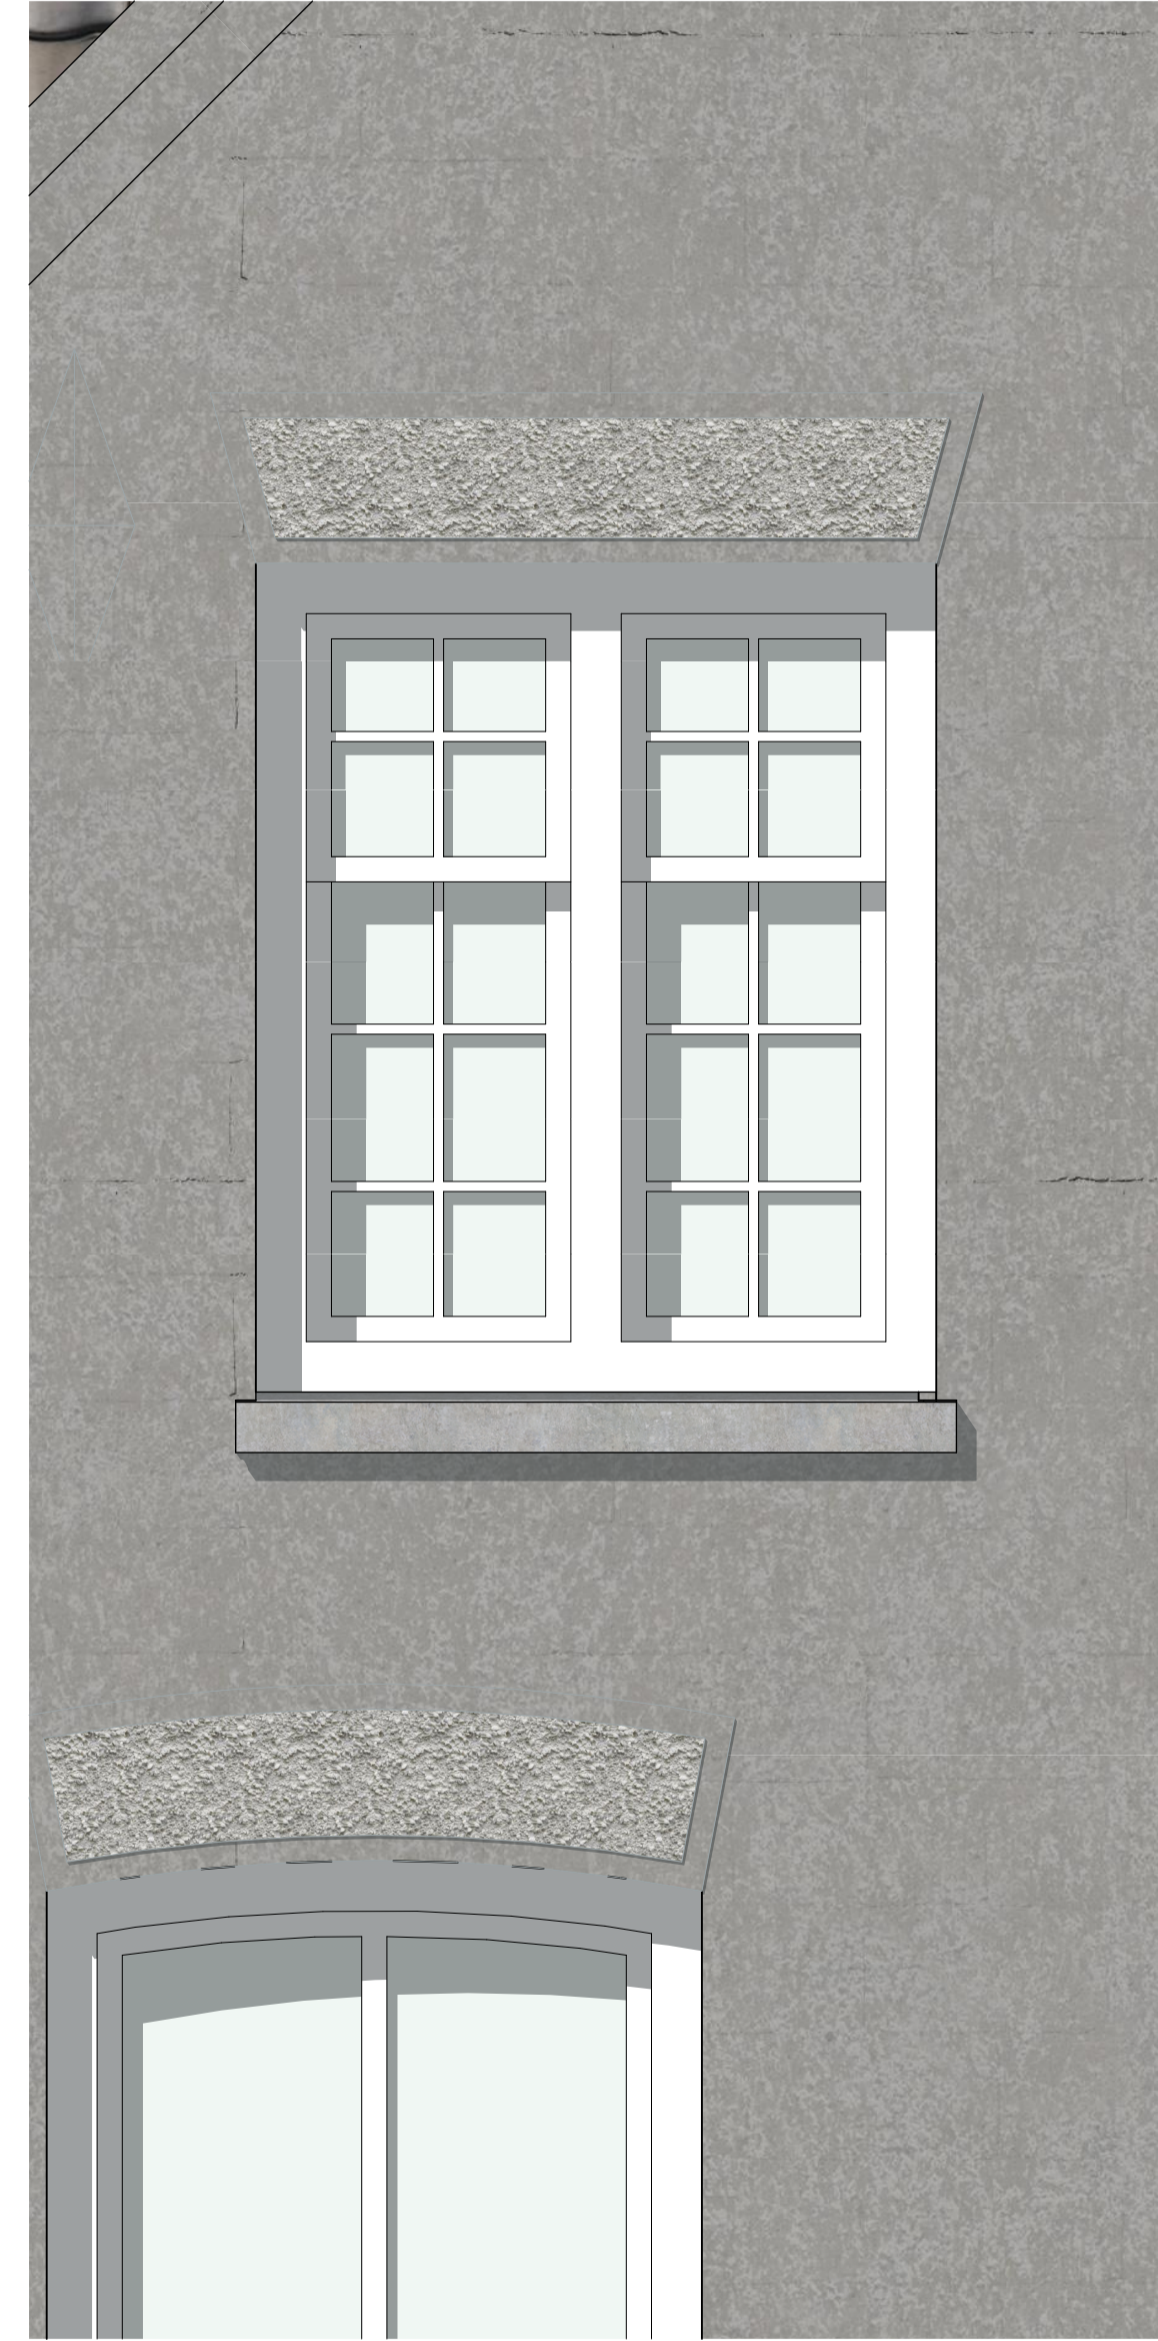
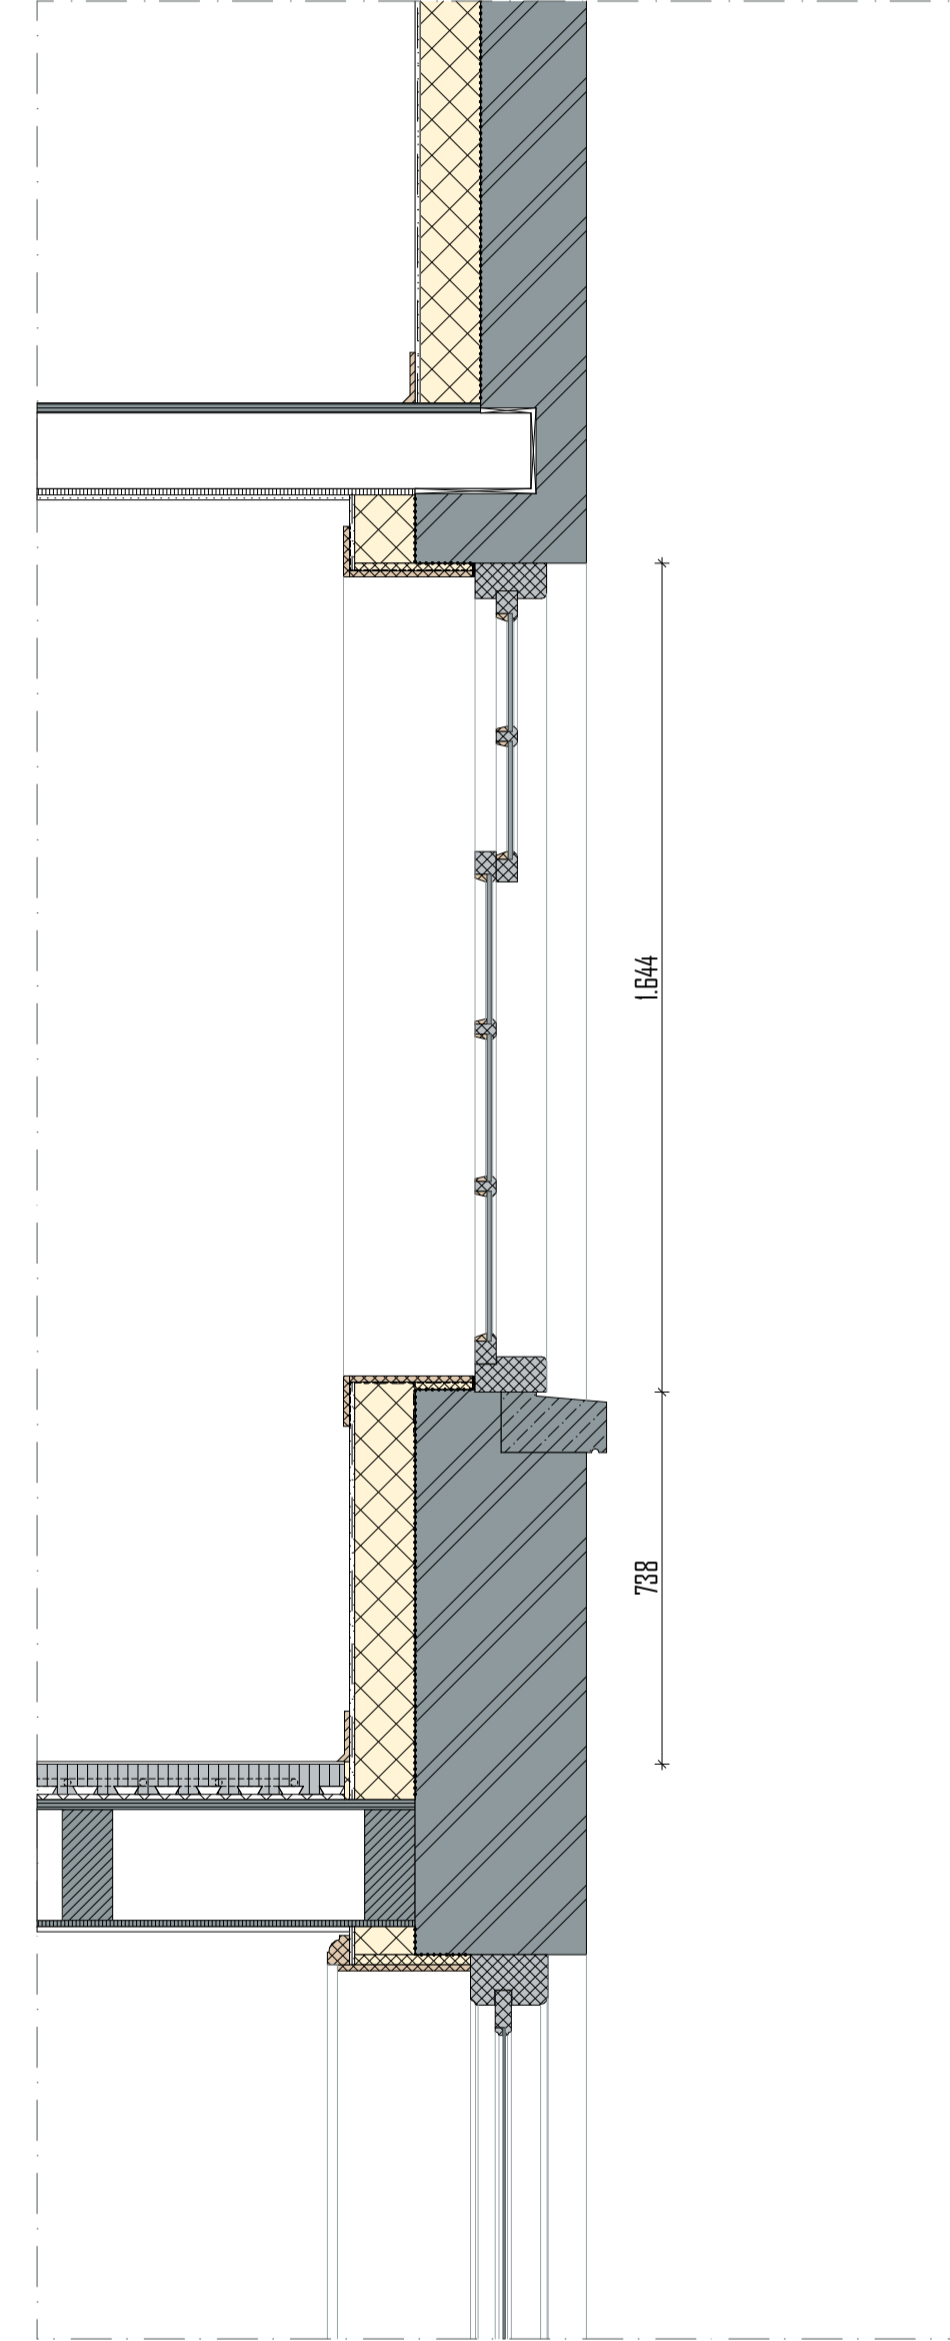
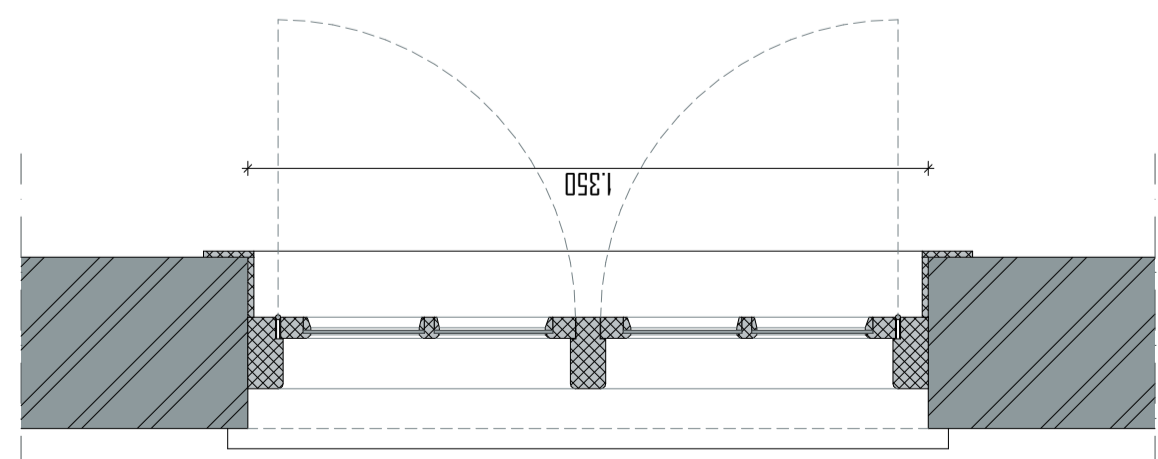
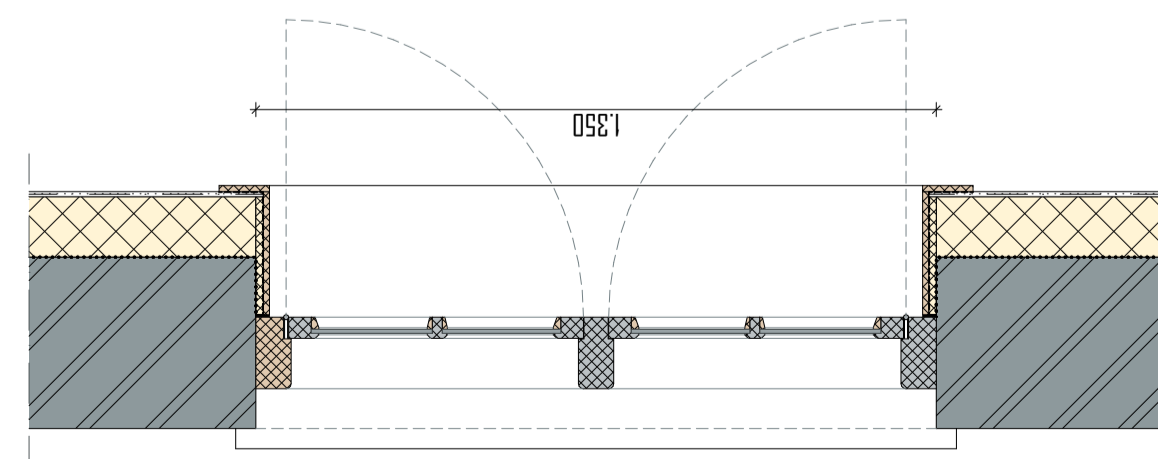
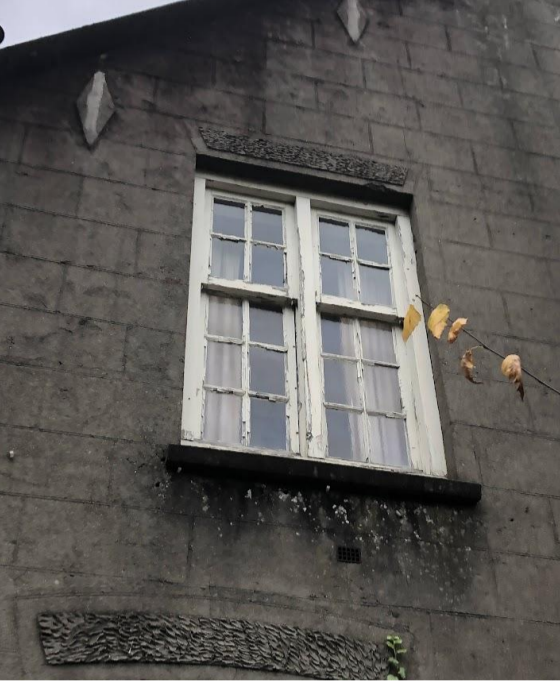
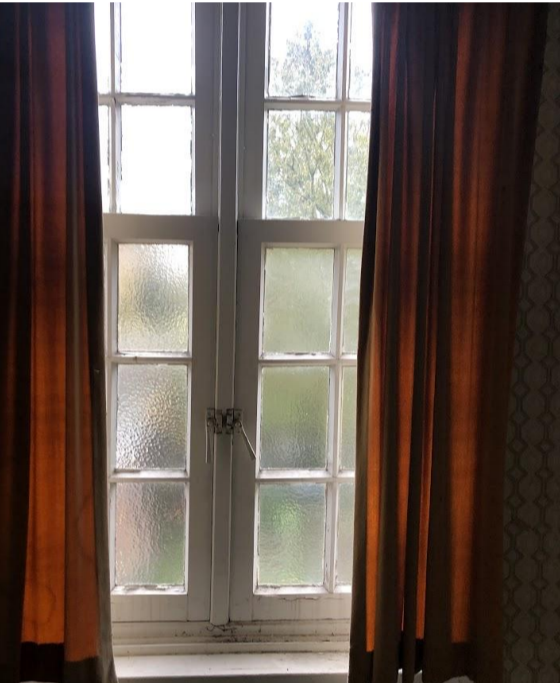
tekening
Merk M21

Merk M21
 Staat: goed
 Opnieuw schilderen
 te vervangen / herstellen delen uitvoeren in de oorspronkelijke houtsoort

restauratie buitenzijde
 - wordt vv. monumentenglas, bijv. monuglas 8-12mm
 - controleren op houtrot

restauratie binnenzijde
 - afwerking dagkanten wordt vervangen, wordt in originele staat hersteld
 - na-isolatie door middel van Remmers IQ-Therm 2.0 systeem
 - dagkanten geïsoleerd d.m.v. kantelafplaat 15mm van Remmers afgedicht met kompriband
