project
KLOOSTER MAARHEEZE
 Hoge Weg 1-3
 6026 RW Maarheeze

fase
TECHNISCH ONTWERP

tekening
Overzicht kozijnen

bladnummer
TO 30.0

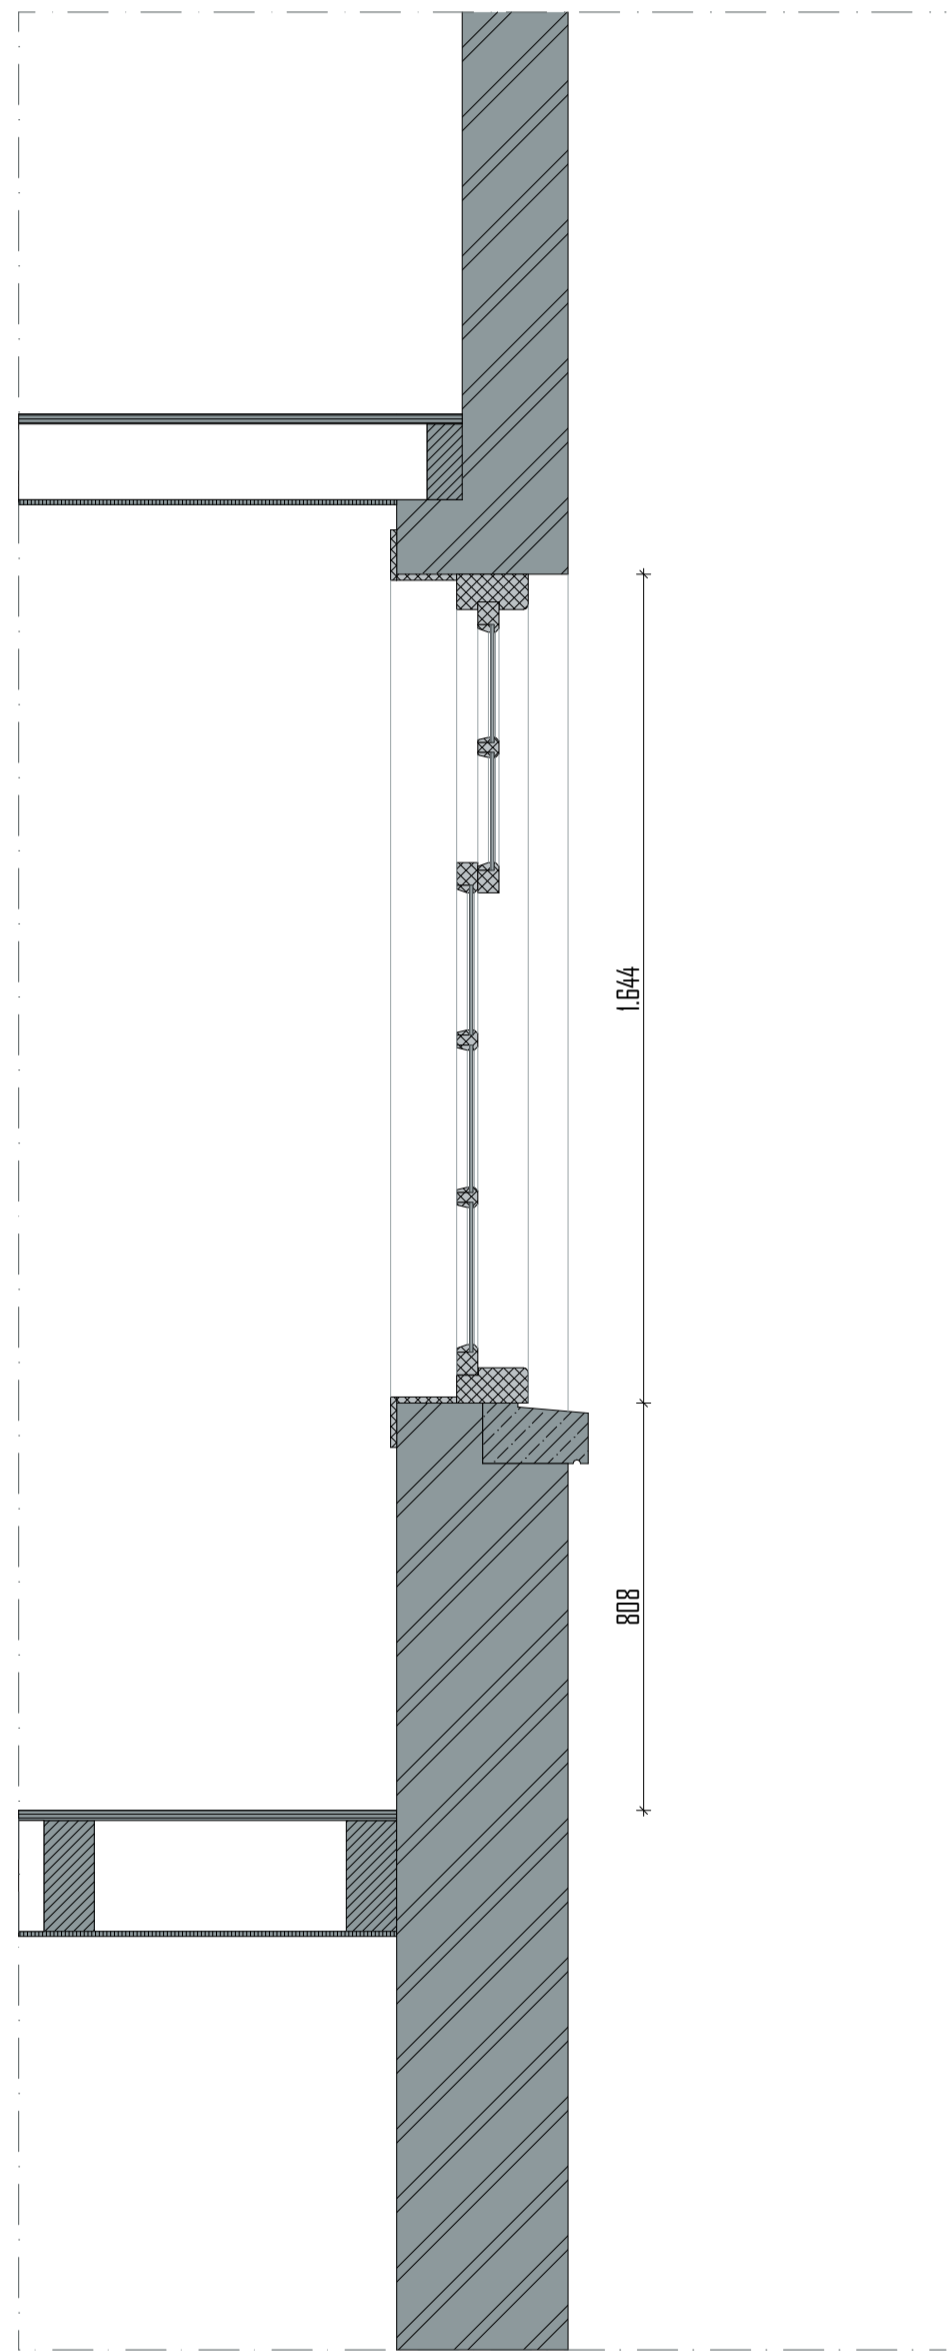
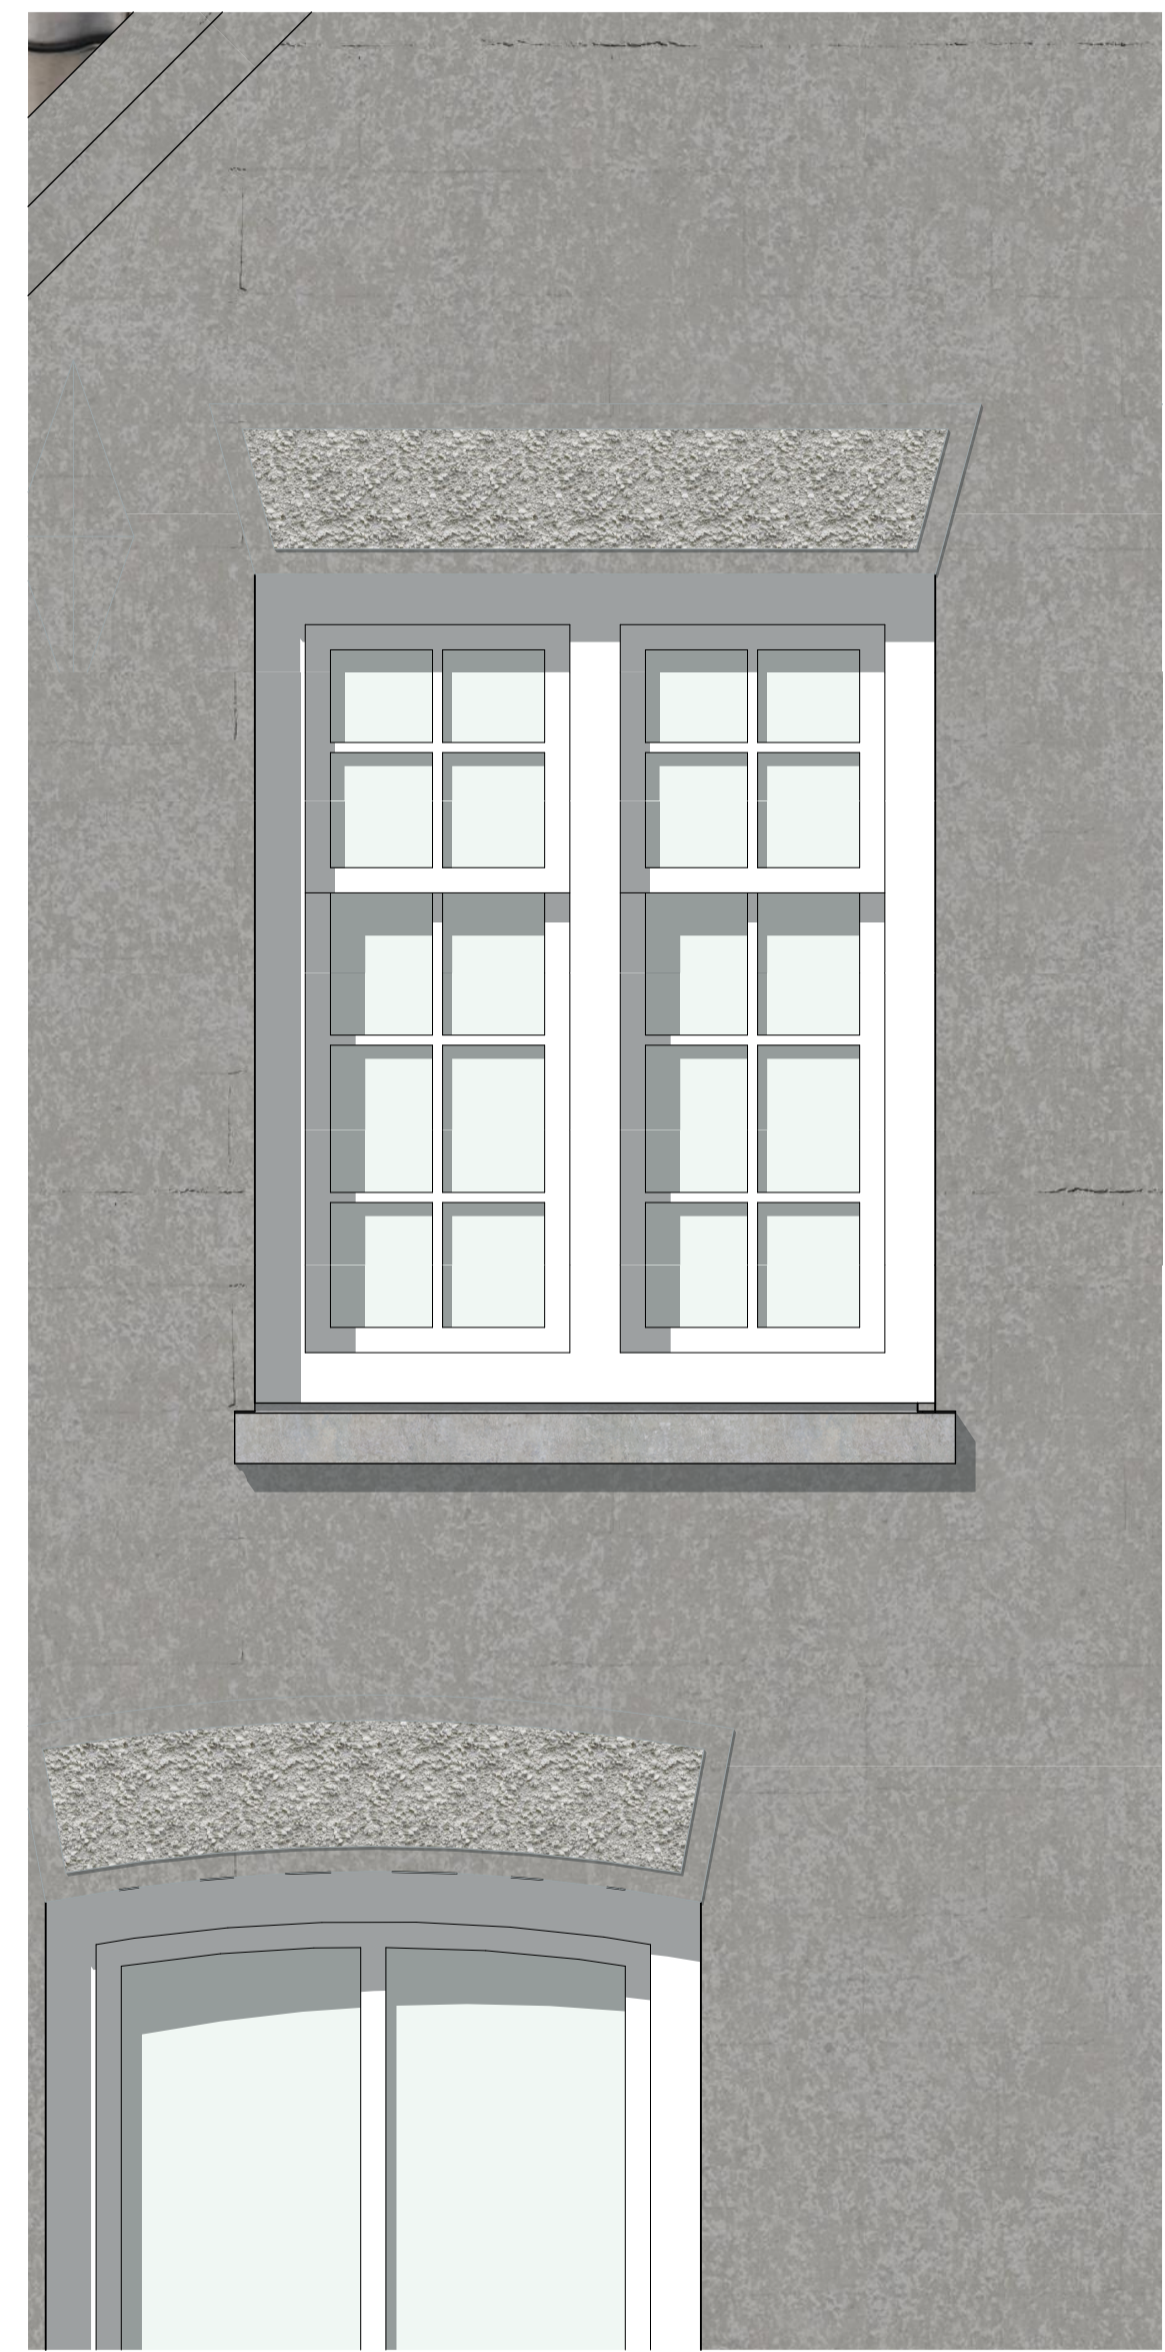
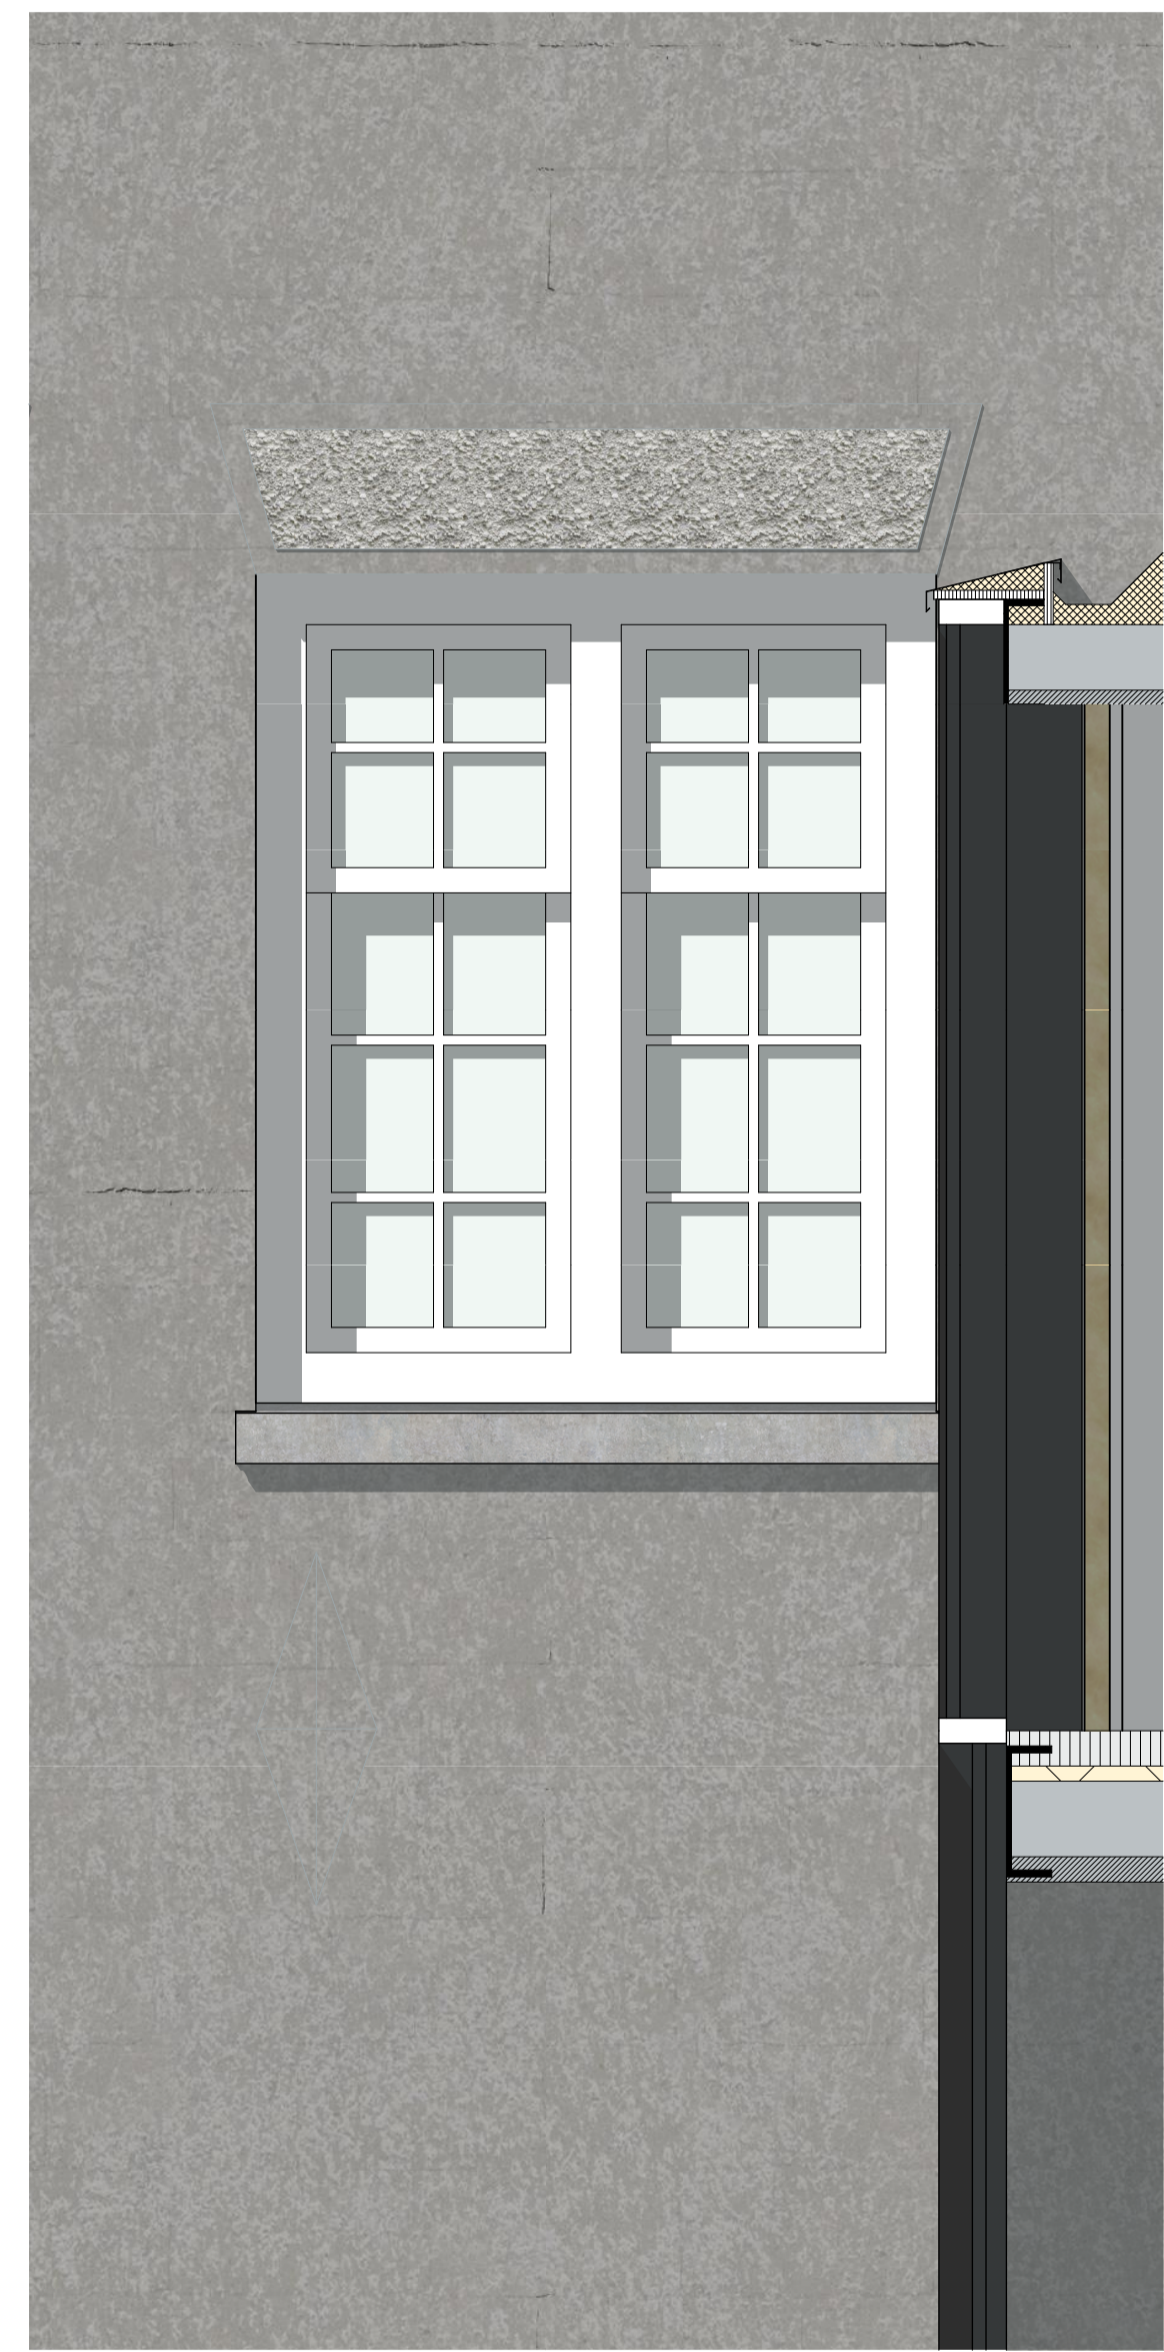
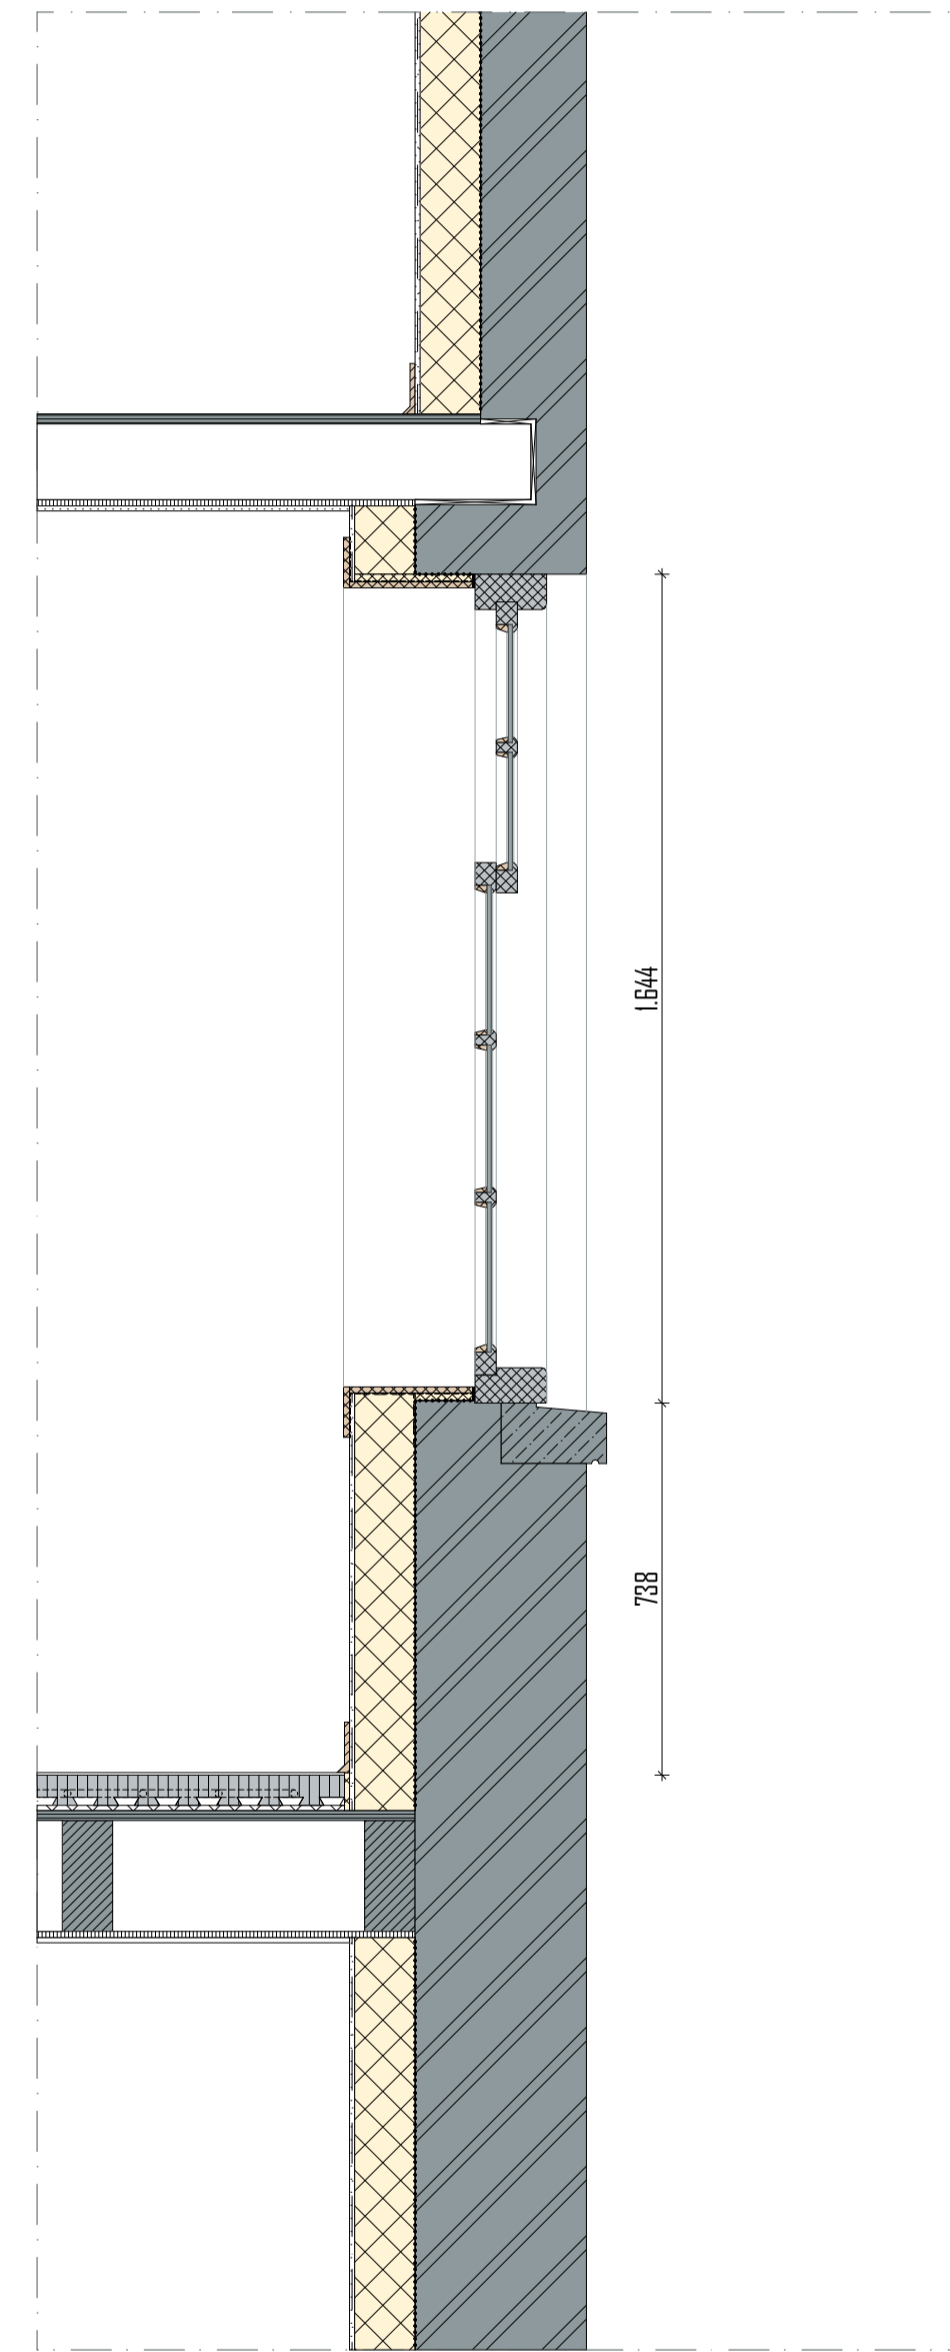
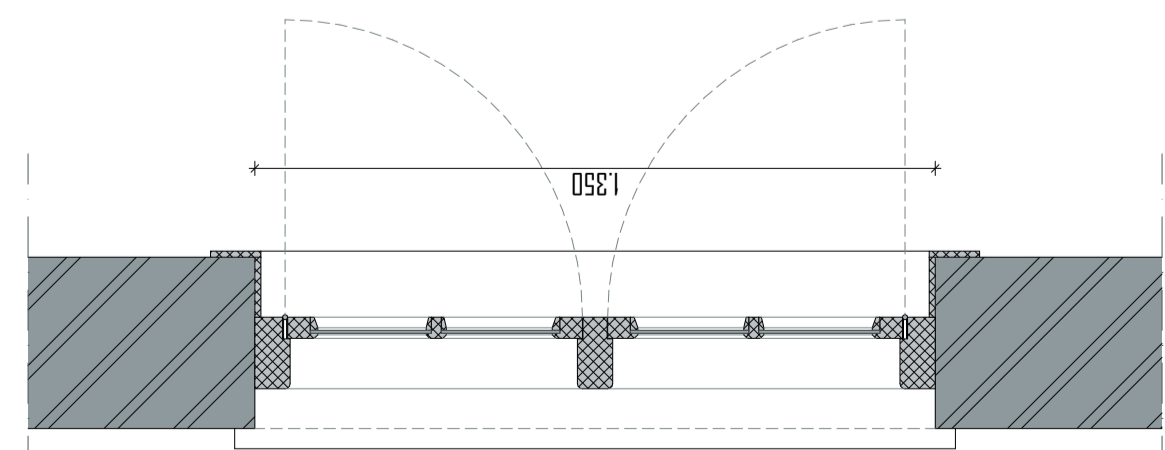
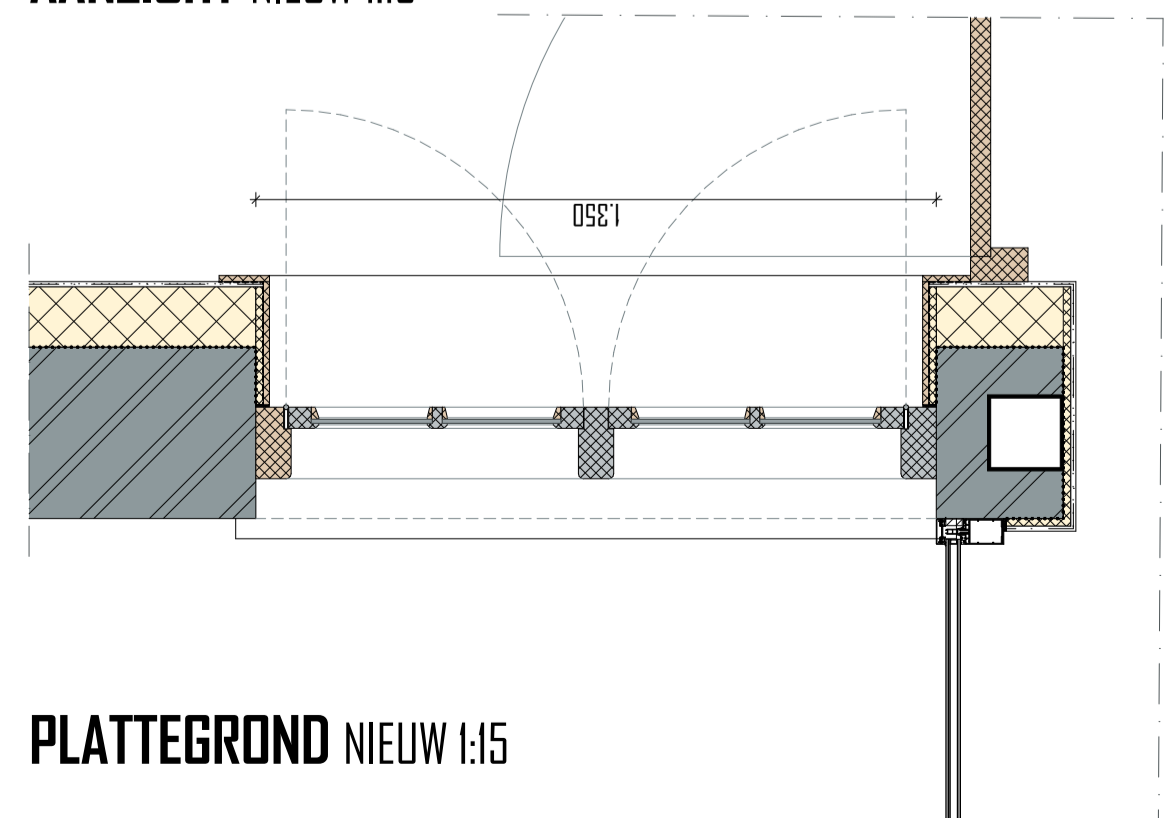
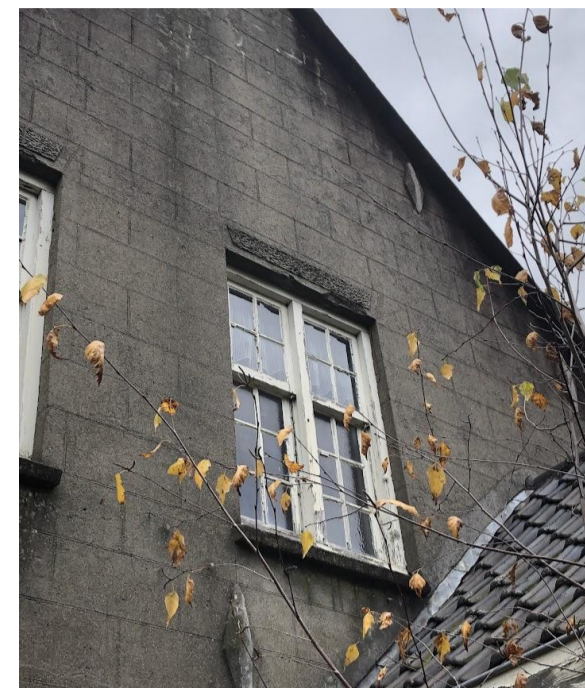
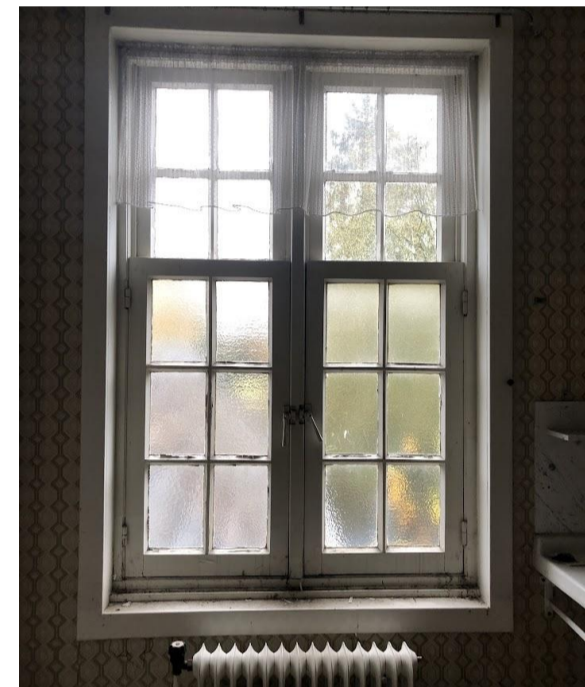
Merk M22
 Staat: goed
 Opnieuw schilderen
 te vervangen / herstellen onderdelen uitvoeren in de oorspronkelijke houtsoort

restauratie buitenzijde
 - wordt v.v. monumentenglas, bijv. monuglas 8-12mm
 - controleren op houtrot

restauratie binnenzijde
 - afwerking dagkanten wordt vervangen, wordt in originele staat hersteld
 - na-isolatie door middel van Remmers IQ-Therm 2.0 systeem
 - dagkanten geïsoleerd d.m.v. kantelafplaat 15mm van Remmers afgedicht met kompriband

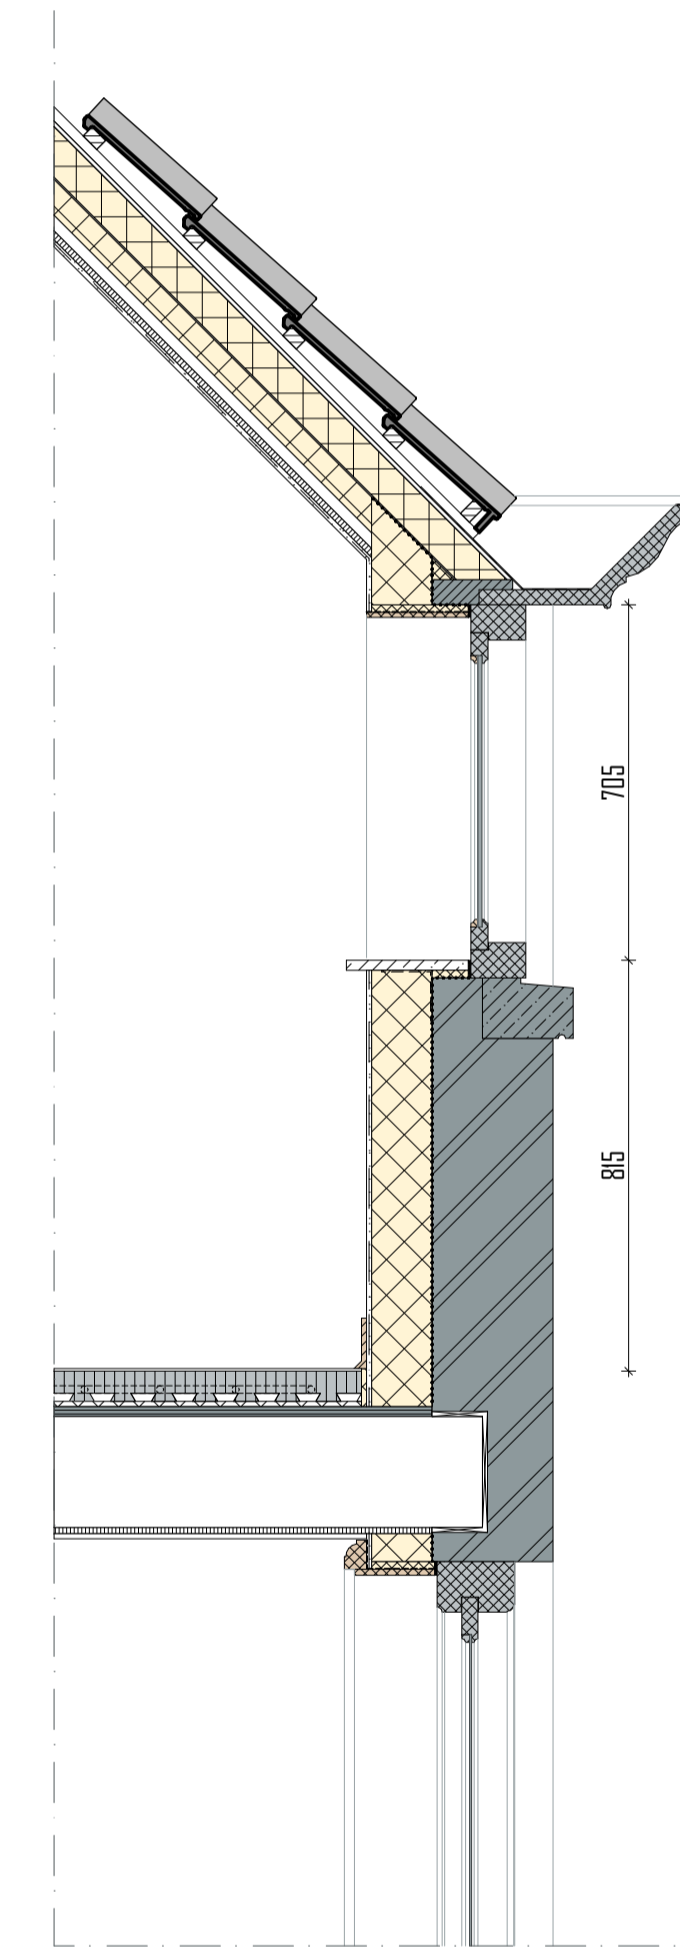
DOORSNEDE NIEUW 1:15

Merk M23
 Staat: goed
 Opnieuw schilderen
 te vervangen / herstellen delen uitvoeren in de oorspronkelijke houtsoort

restauratie buitenzijde
 - wordt v.v. monumentenglas, bijv. monuglas 8-12mm
 - controleren op houtrot

restauratie binnenzijde
 - afwerking dagkanten wordt vervangen, wordt in originele staat hersteld
 - na-isolatie door middel van Remmers IQ-Therm 2.0 systeem
 - dagkanten geïsoleerd d.m.v. kantelafplaat 15mm van Remmers afgedicht met kompriband

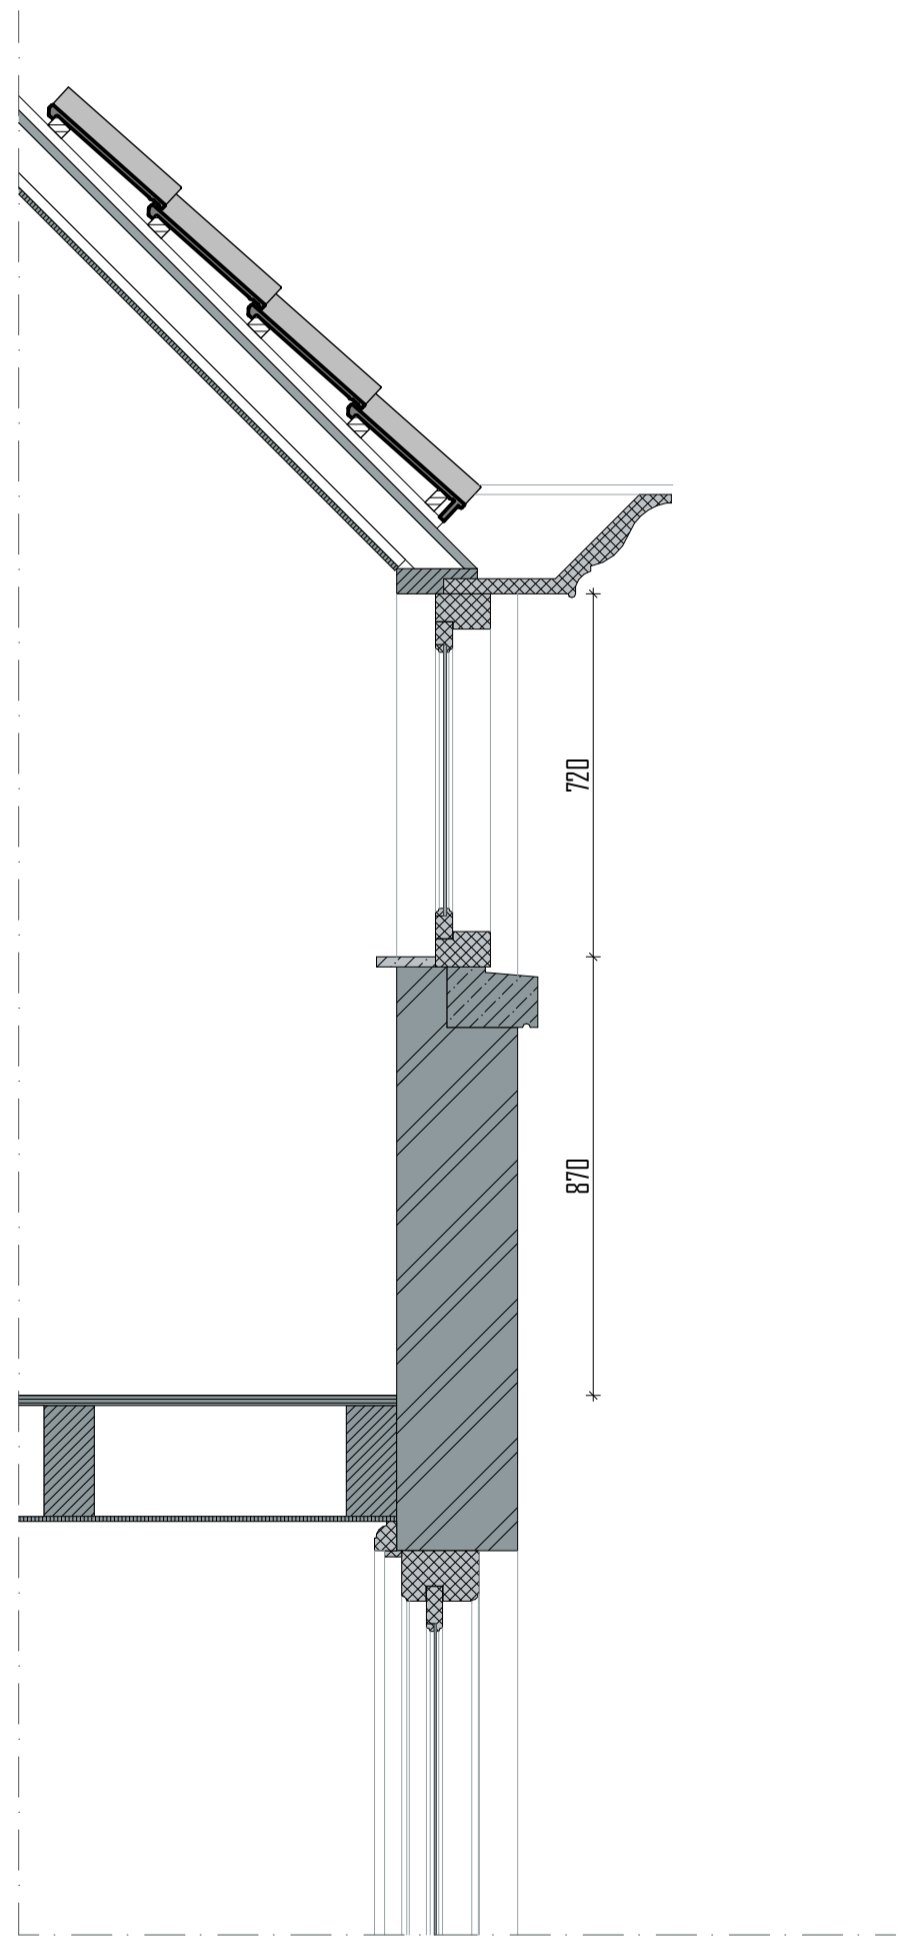
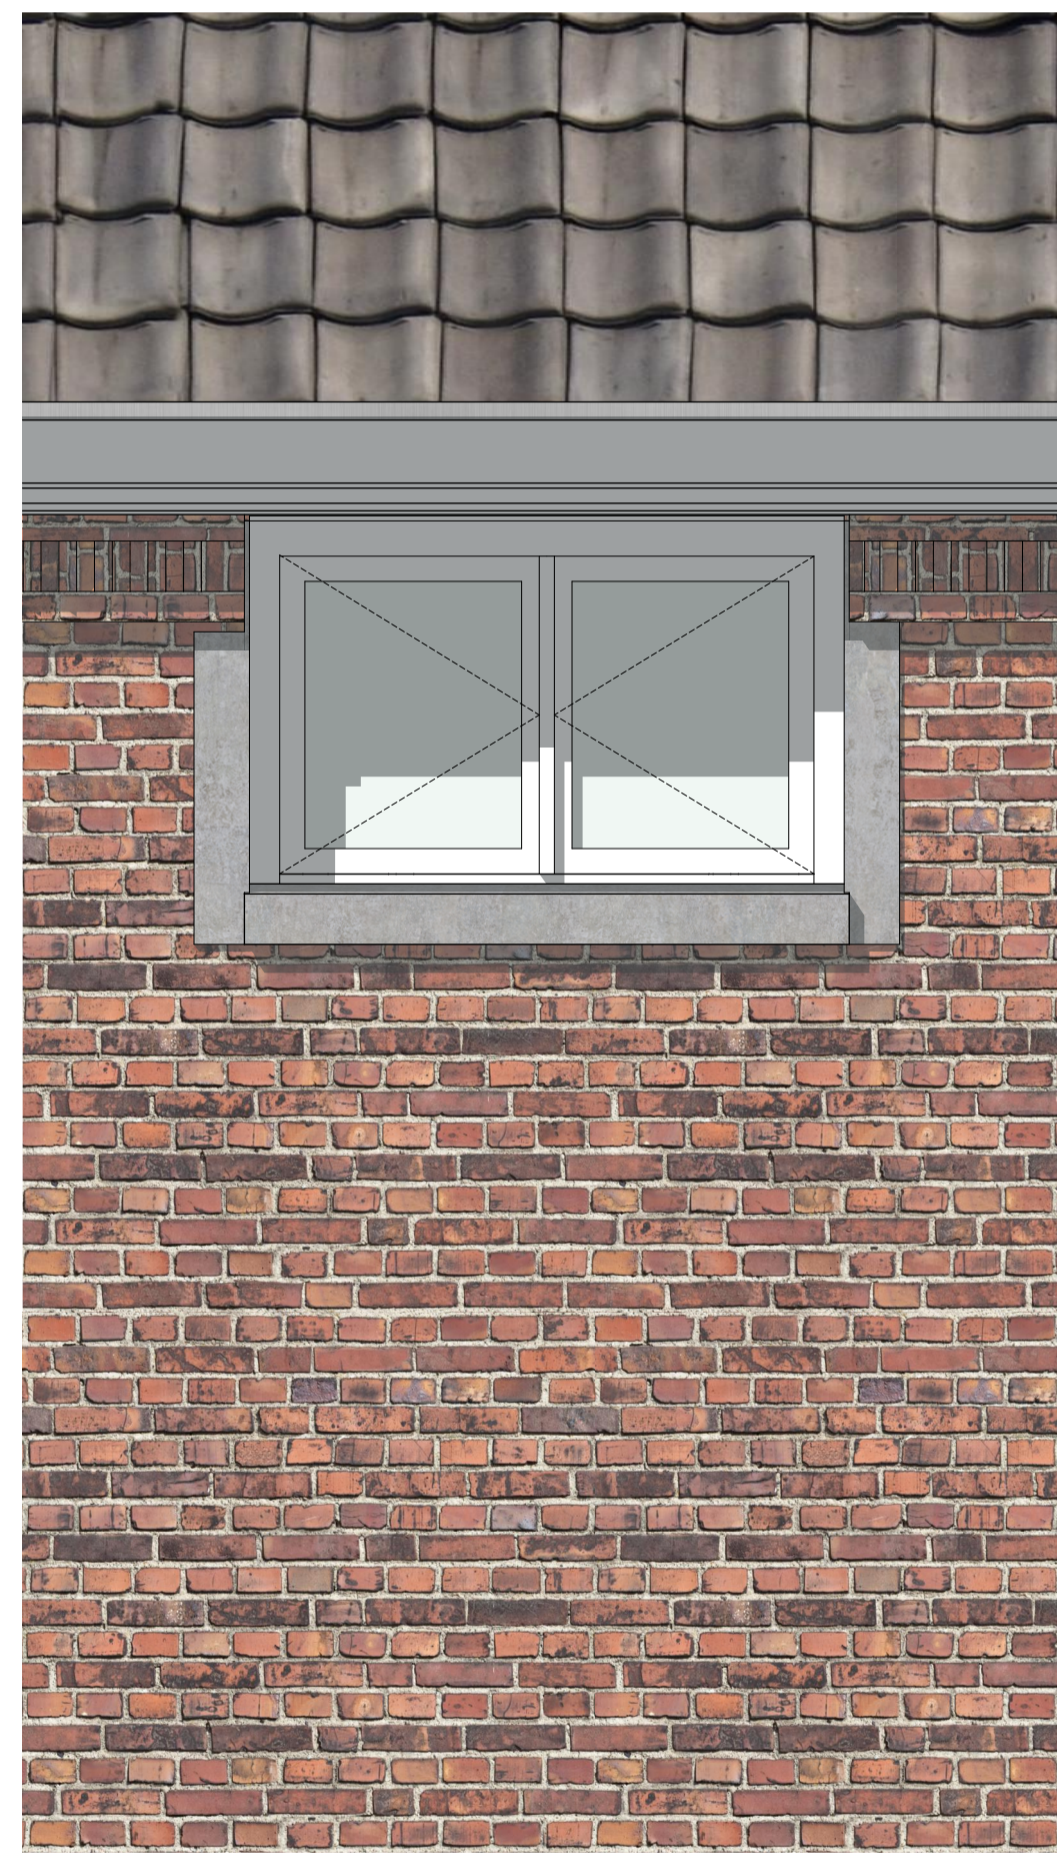
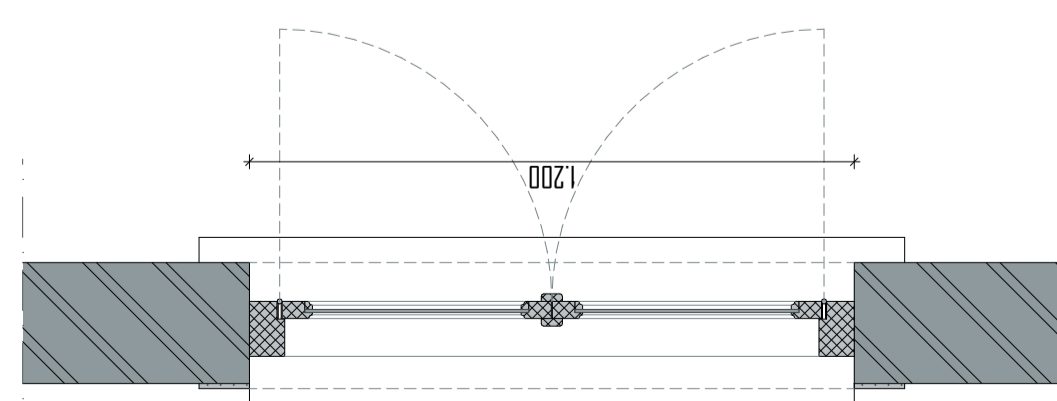
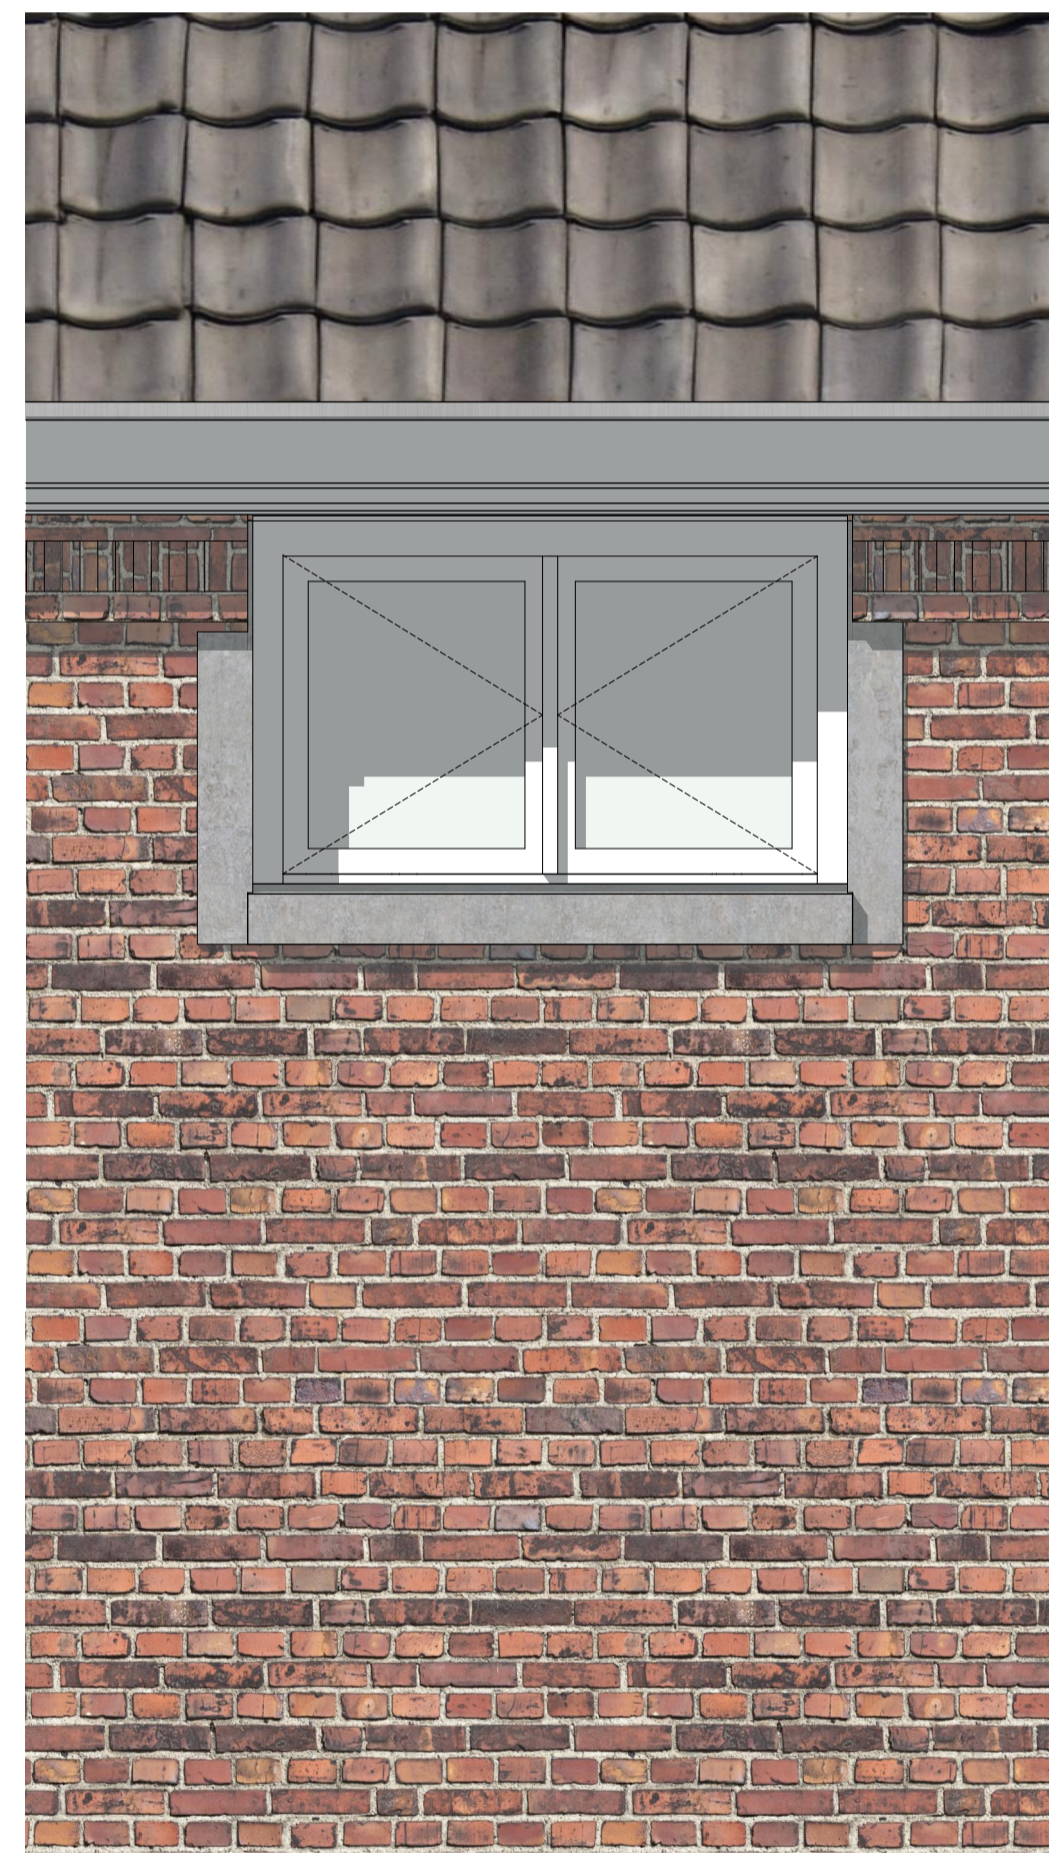
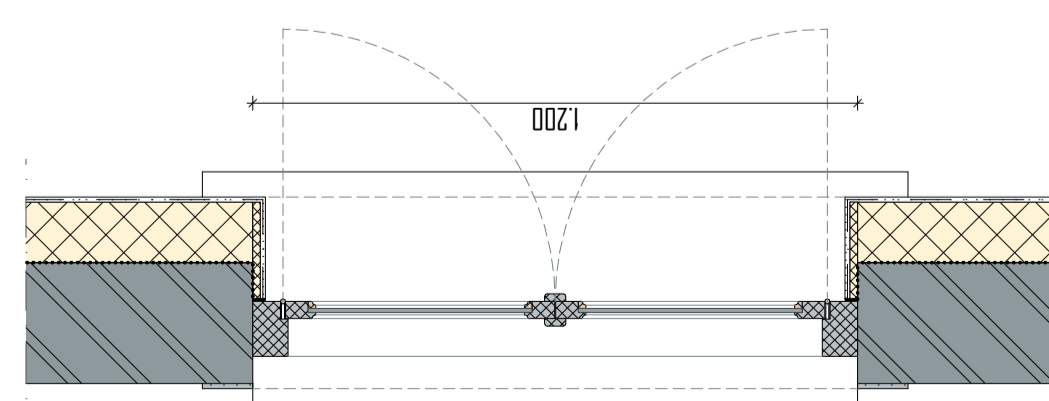
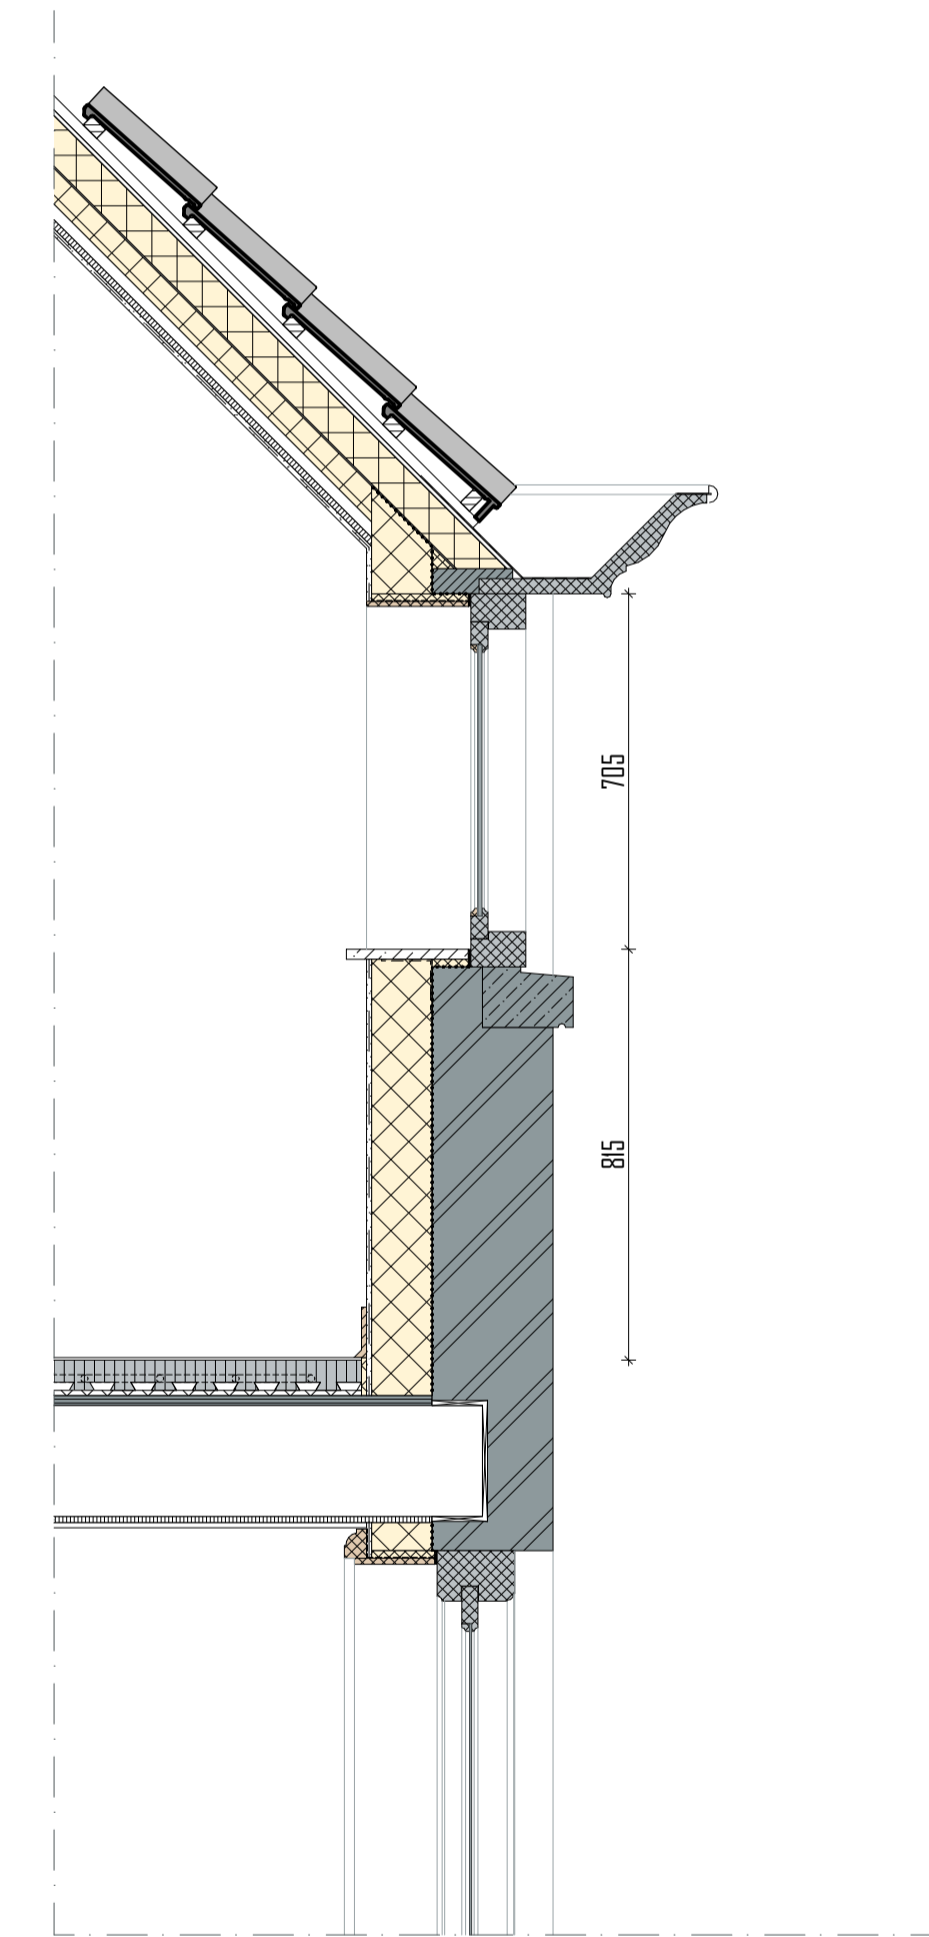
merk
M24

Merk M24
 Staat: goed
 Opnieuw schilderen
 te vervangen / herstellen delen uitvoeren in de oorspronkelijke houtsoort

restauratie buitenzijde
 - wordt vv. monumentenglas, bijv. monuglas 8-12mm
 - controleren op houtrot

restauratie binnenzijde
 - afwerking dagkanten wordt vervangen, wordt in originele staat hersteld
 - na-isolatie door middel van Remmers IQ-Therm 2.0 systeem
 - dagkanten geïsoleerd d.m.v. kantelplaat 15mm van Remmers afgedicht met kompriband

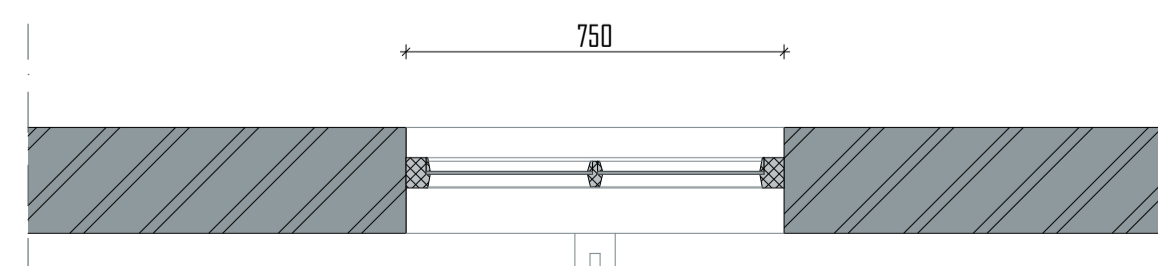
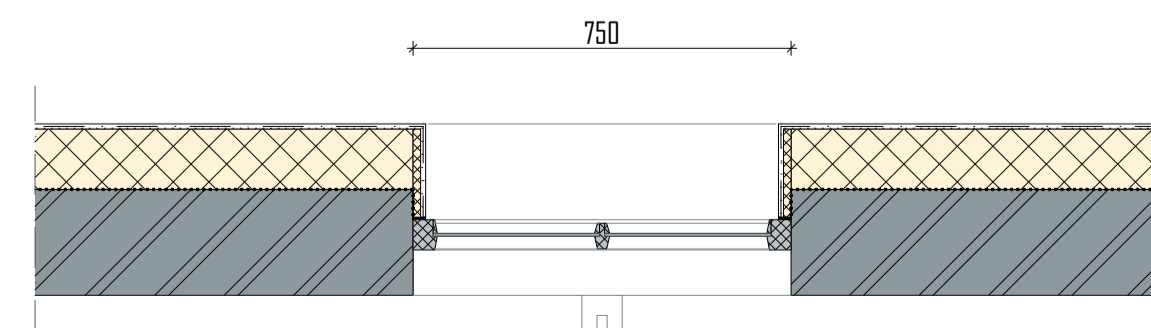
merk
M25

Merk M25
 Staat: goed
 Opnieuw schilderen
 te vervangen / herstellen delen uitvoeren in de oorspronkelijke houtsoort

restauratie buitenzijde
 - wordt v.v. monumentenglas, bijv. monuglas 8-12mm
 - controleren op houtrot

restauratie binnenzijde
 - afwerking dagkanten wordt vervangen, wordt in originele staat hersteld
 - na-isolatie door middel van Remmers IQ-Therm 2.0 systeem
 - dagkanten geïsoleerd d.m.v. kantelplaat 15mm van Remmers afgedicht met kompriband
