project
KLOOSTER MAARHEEZE
 Hoge Weg 1-3
 6026 RW Maarheeze

fase
TECHNISCH ONTWERP

tekening
Overzicht kozijnen

bladnummer
TO 30.0

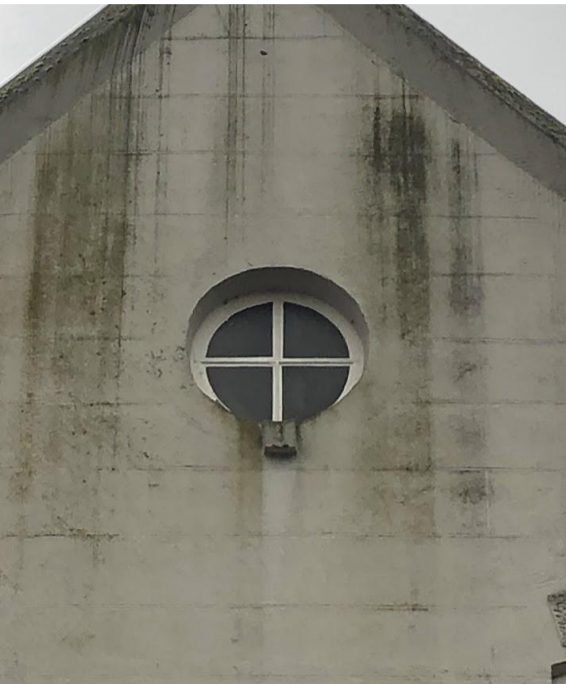
FOTO BUITEN

Merk M25
 Staat: goed
 Opnieuw schilderen
 te vervangen / herstellen delen uitvoeren in de oorspronkelijke houtsoort

restauratie buitenzijde
 - wordt v.v. monumentenglas, bijv. monuglas 8-12mm
 - controleren op houtrot

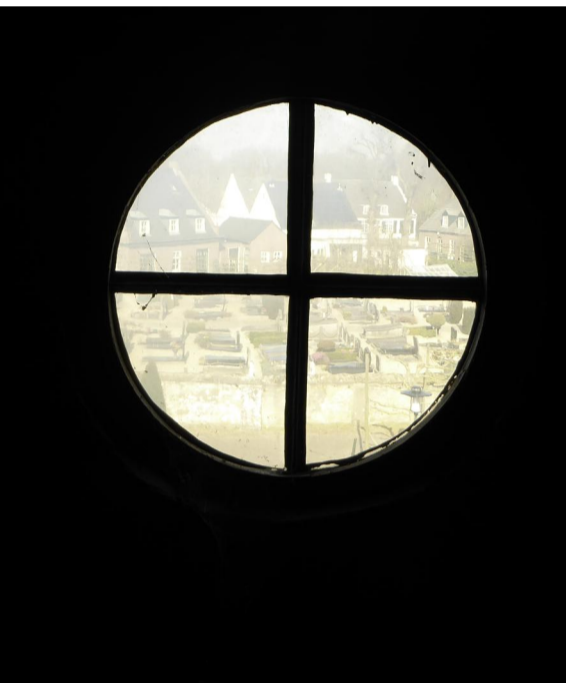
FOTO BINNEN

restauratie binnenzijde
 - afwerking dagkanten wordt vervangen, wordt in originele staat hersteld
 - na-isolatie door middel van Remmers IQ-Therm 2.0 systeem
 - dagkanten geïsoleerd d.m.v. kantelplaat 15mm van Remmers afgedicht met kompriband

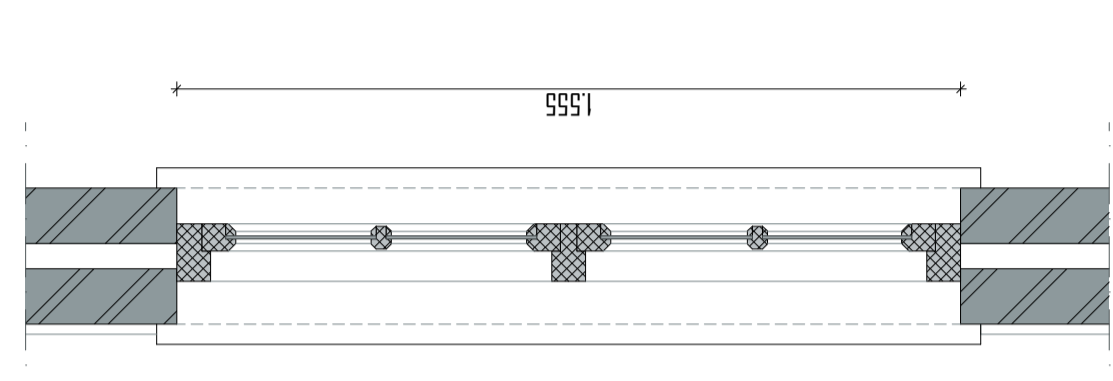
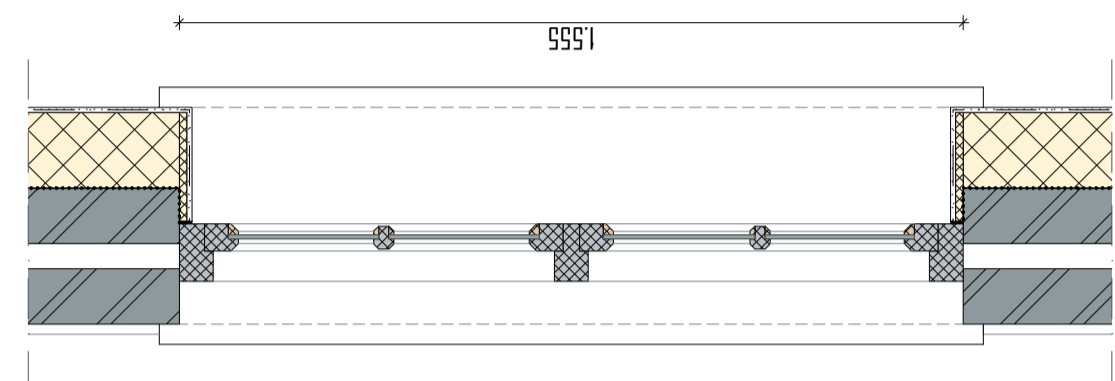
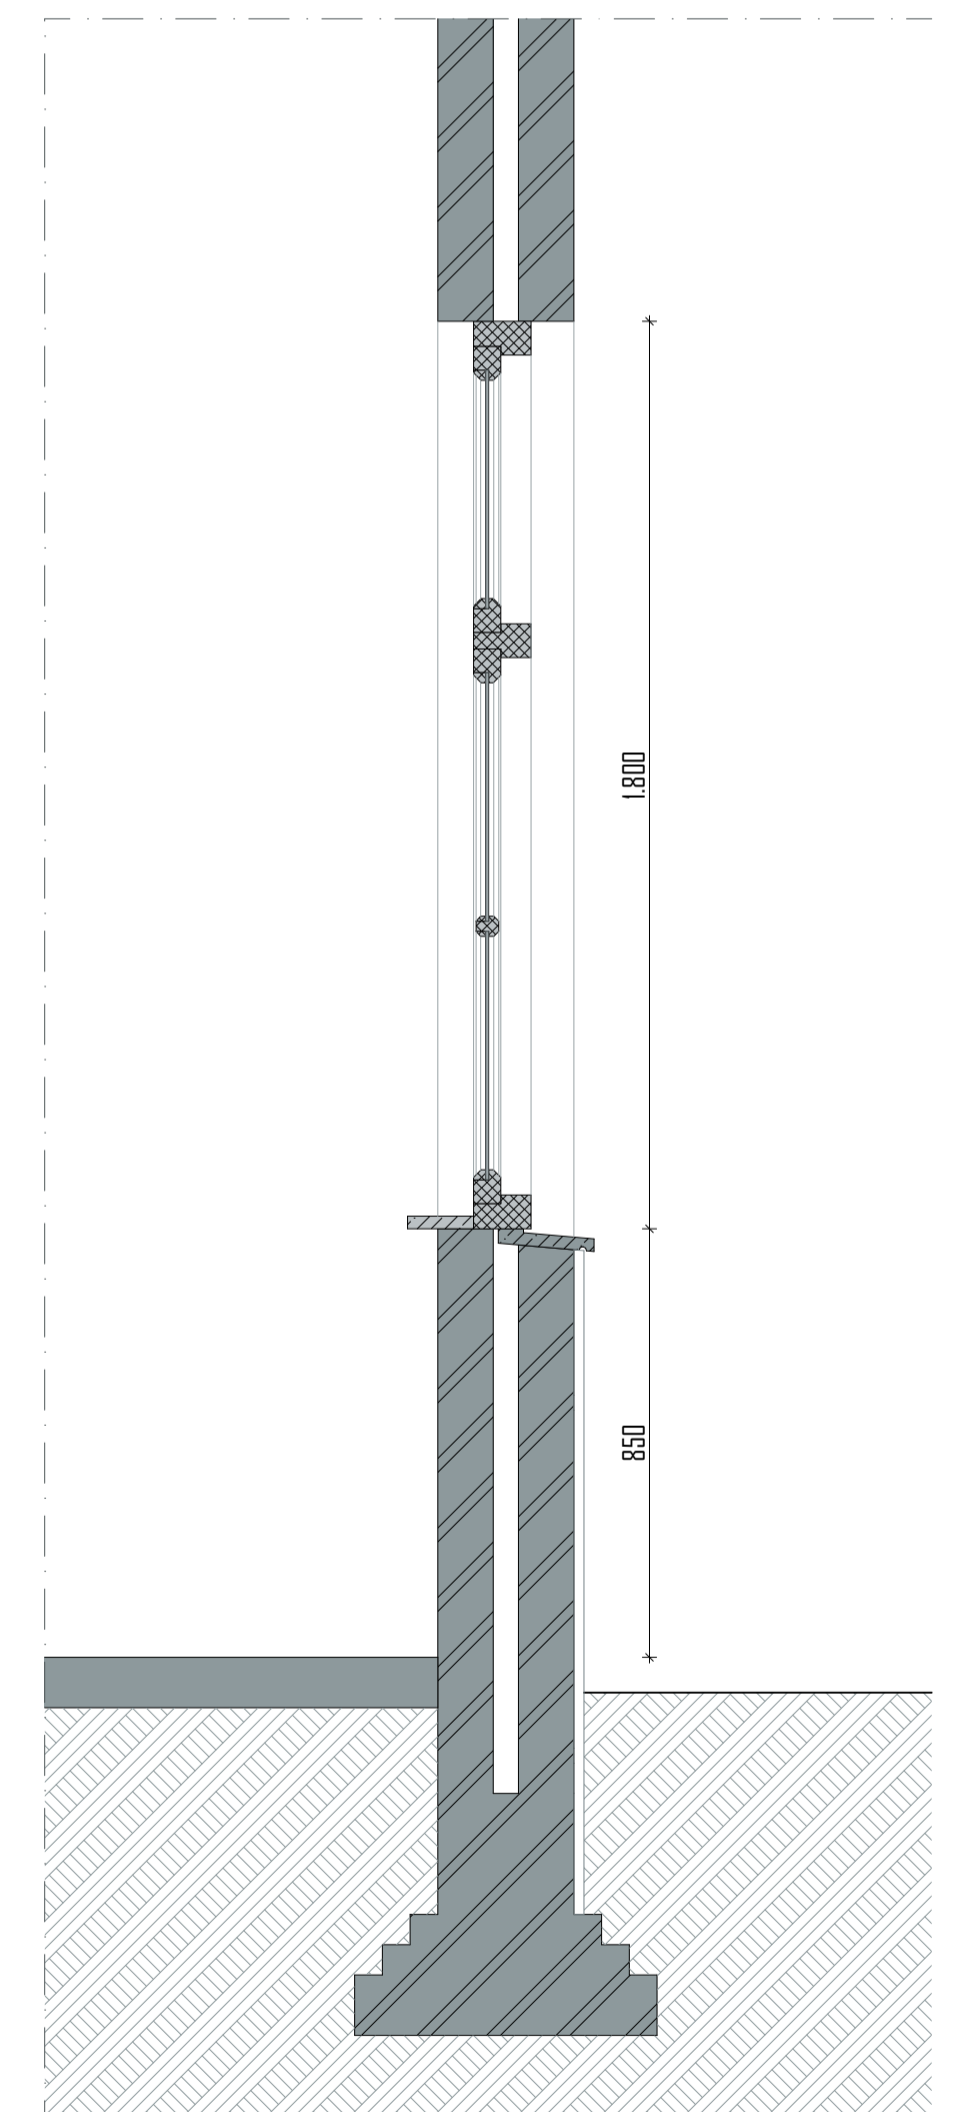
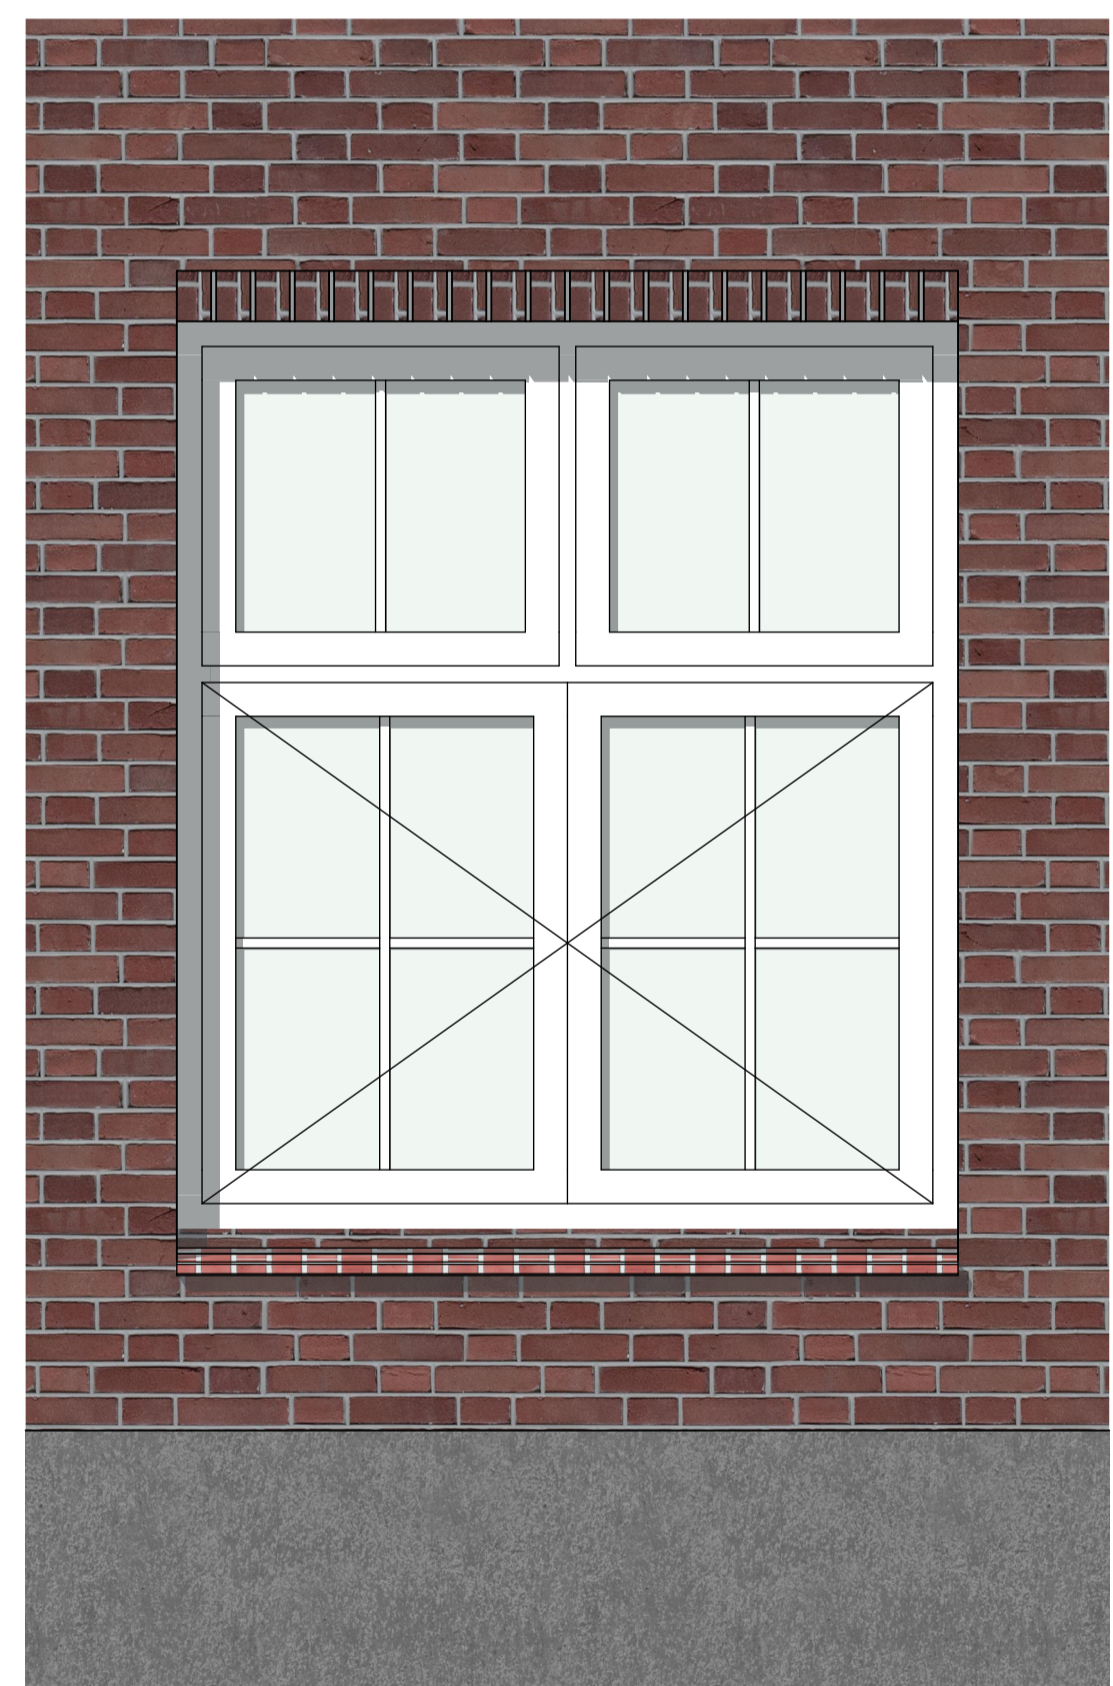
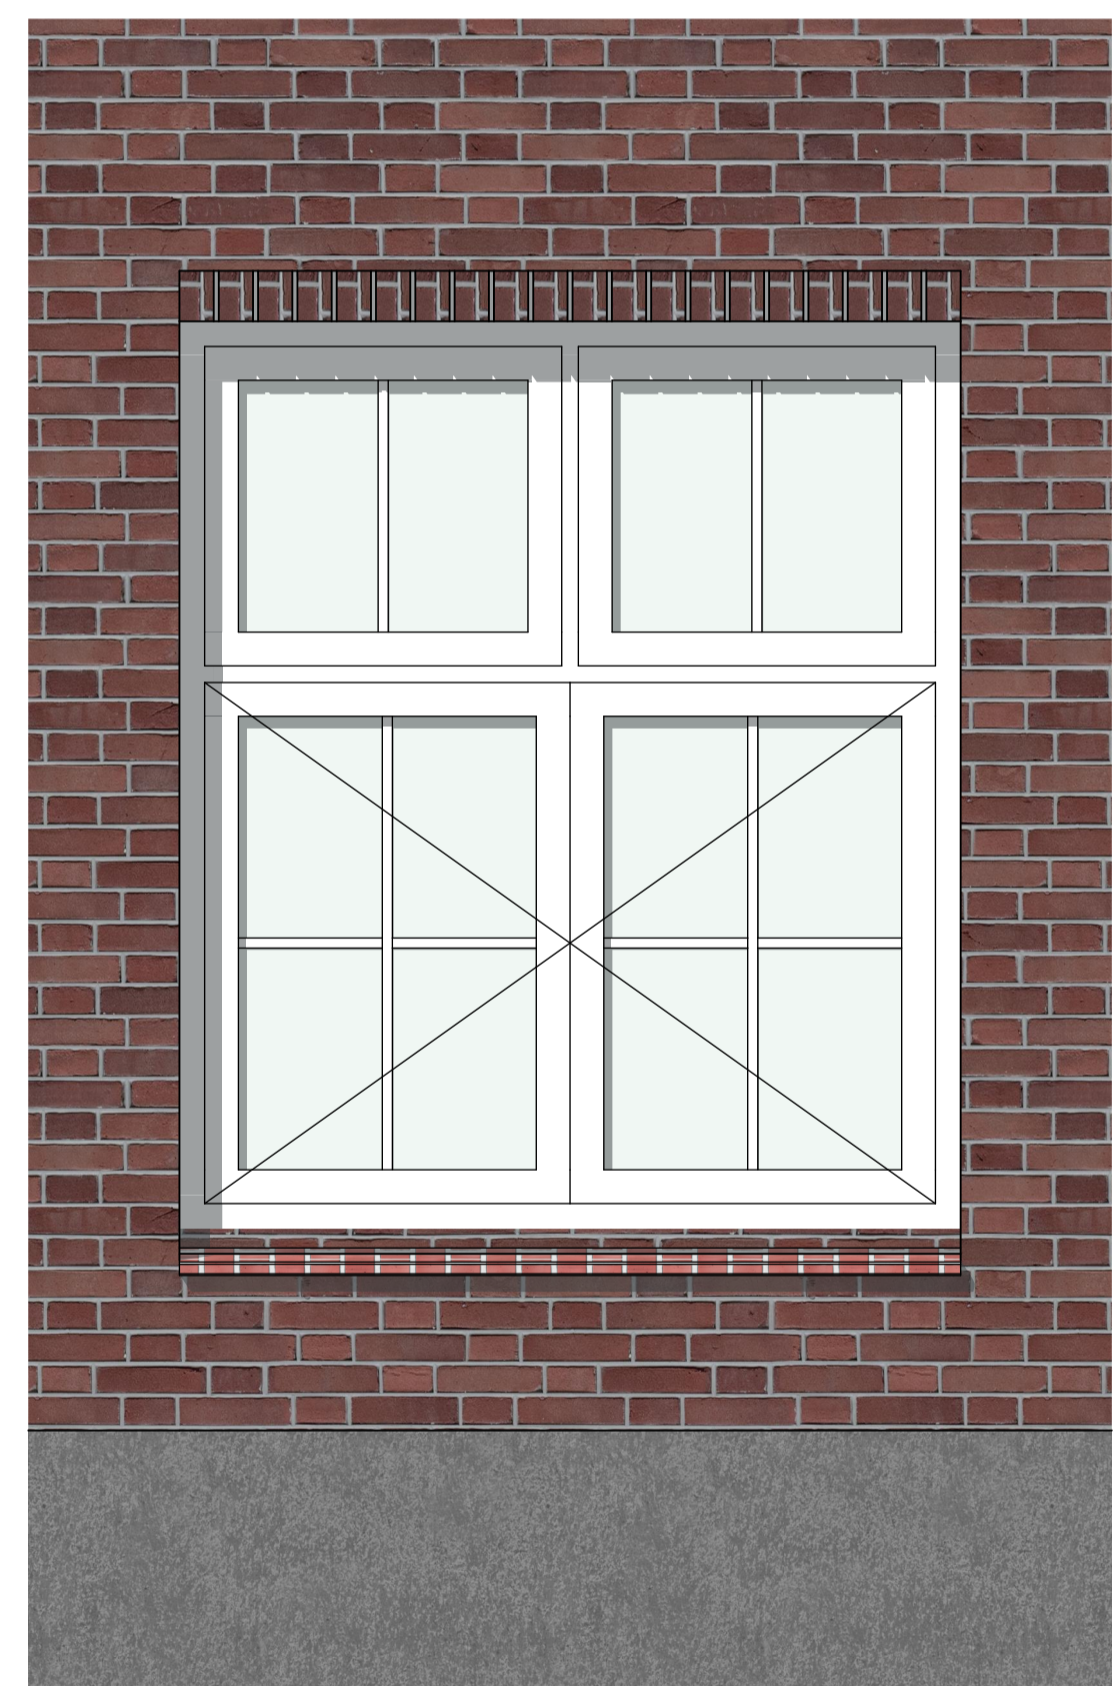
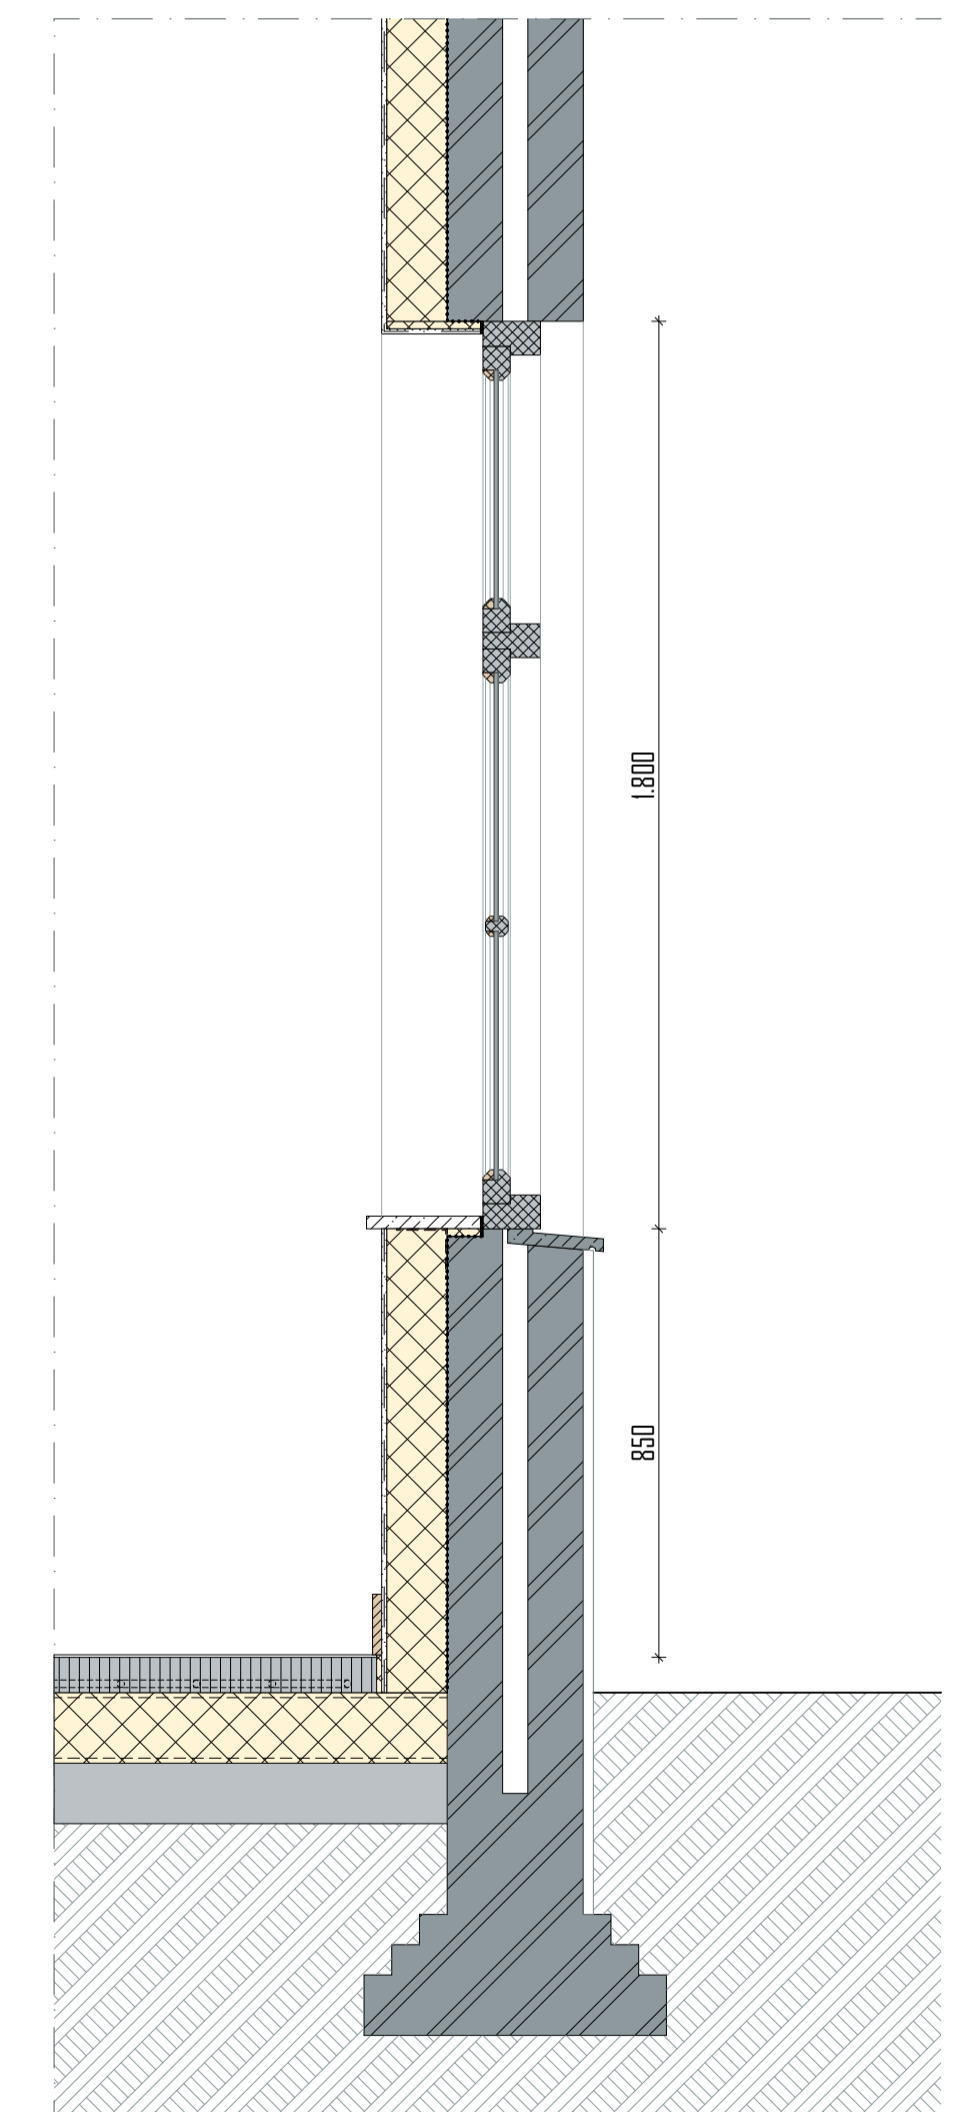
merk
M26

Merk M26
 Staat: goed
 Opnieuw schilderen
 te vervangen / herstellen delen uitvoeren in de oorspronkelijke houtsoort

restauratie buitenzijde
 - wordt vv. monumentenglas, bijv. monuglas 8-12mm
 - controleren op houtrot

restauratie binnenzijde
 - na-isolatie door middel van Remmers IQ-Therm 2.0 systeem
 - dagkanten geïsoleerd d.m.v. kantelafplaat 15mm van Remmers afgedicht met Kompriband
 - raam is nu niet meer te openen, zorgen dat dit wel weer mogelijk is

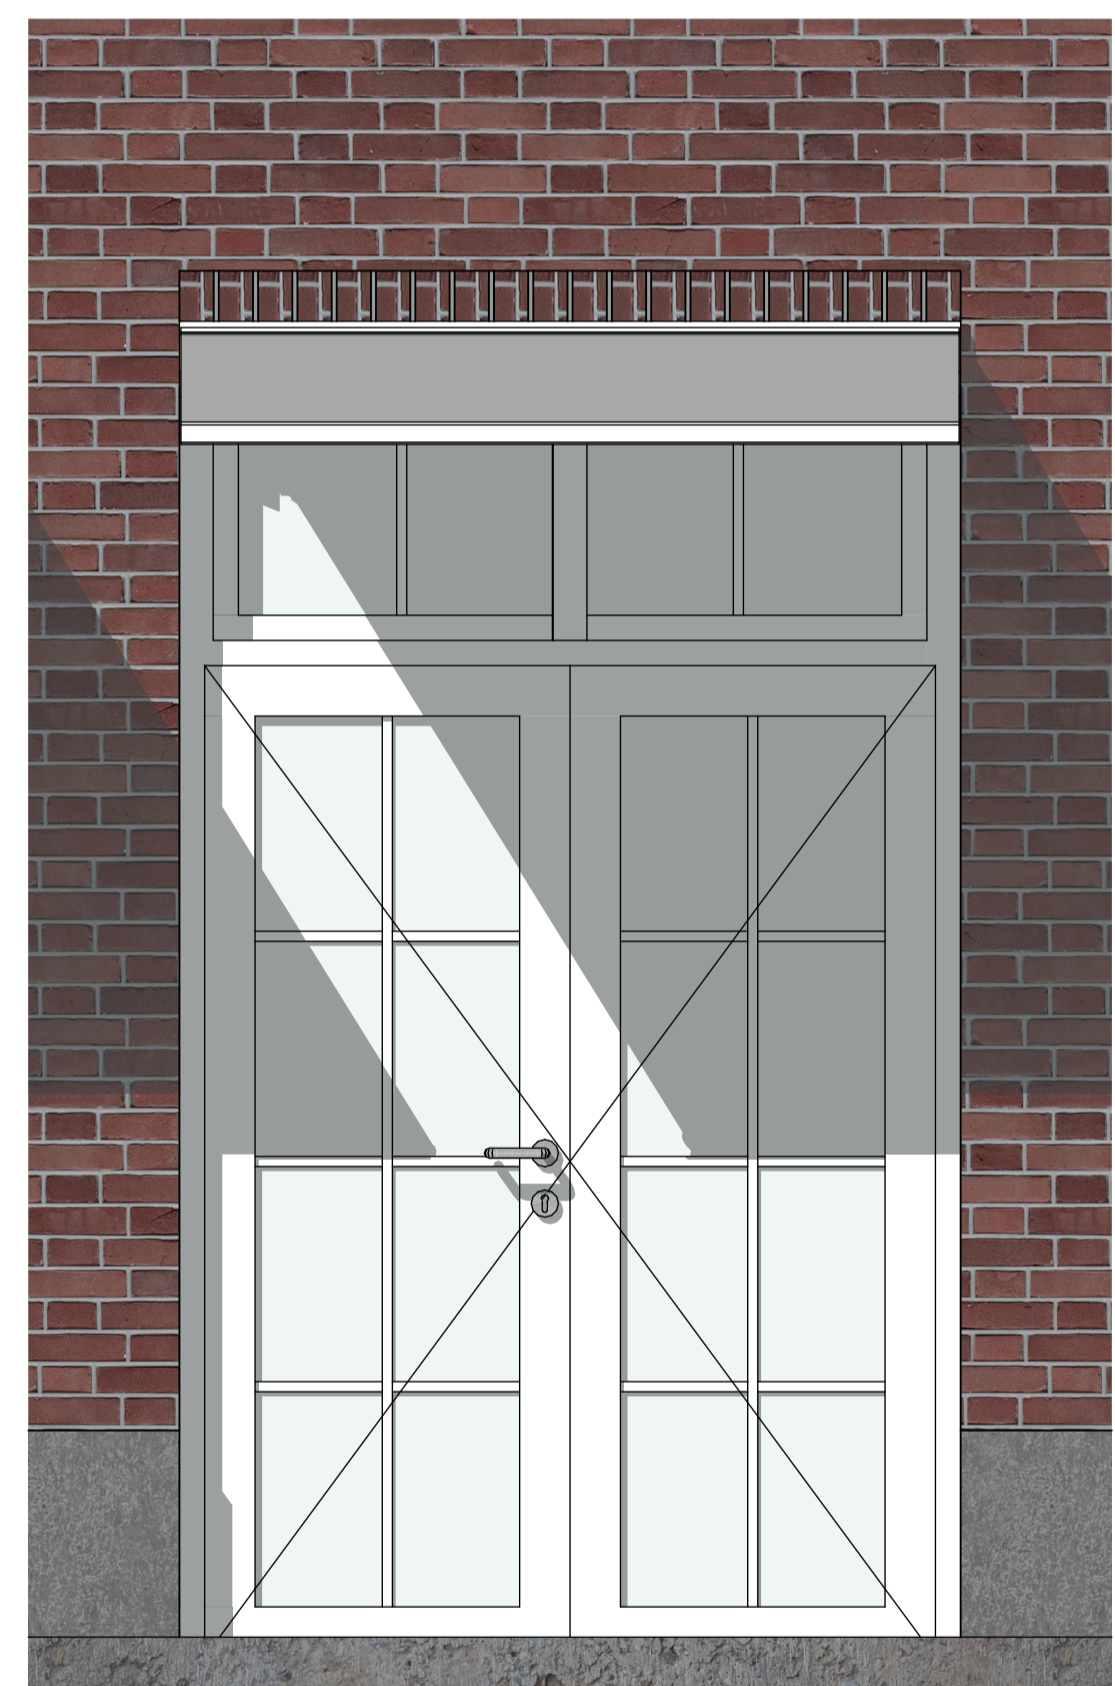
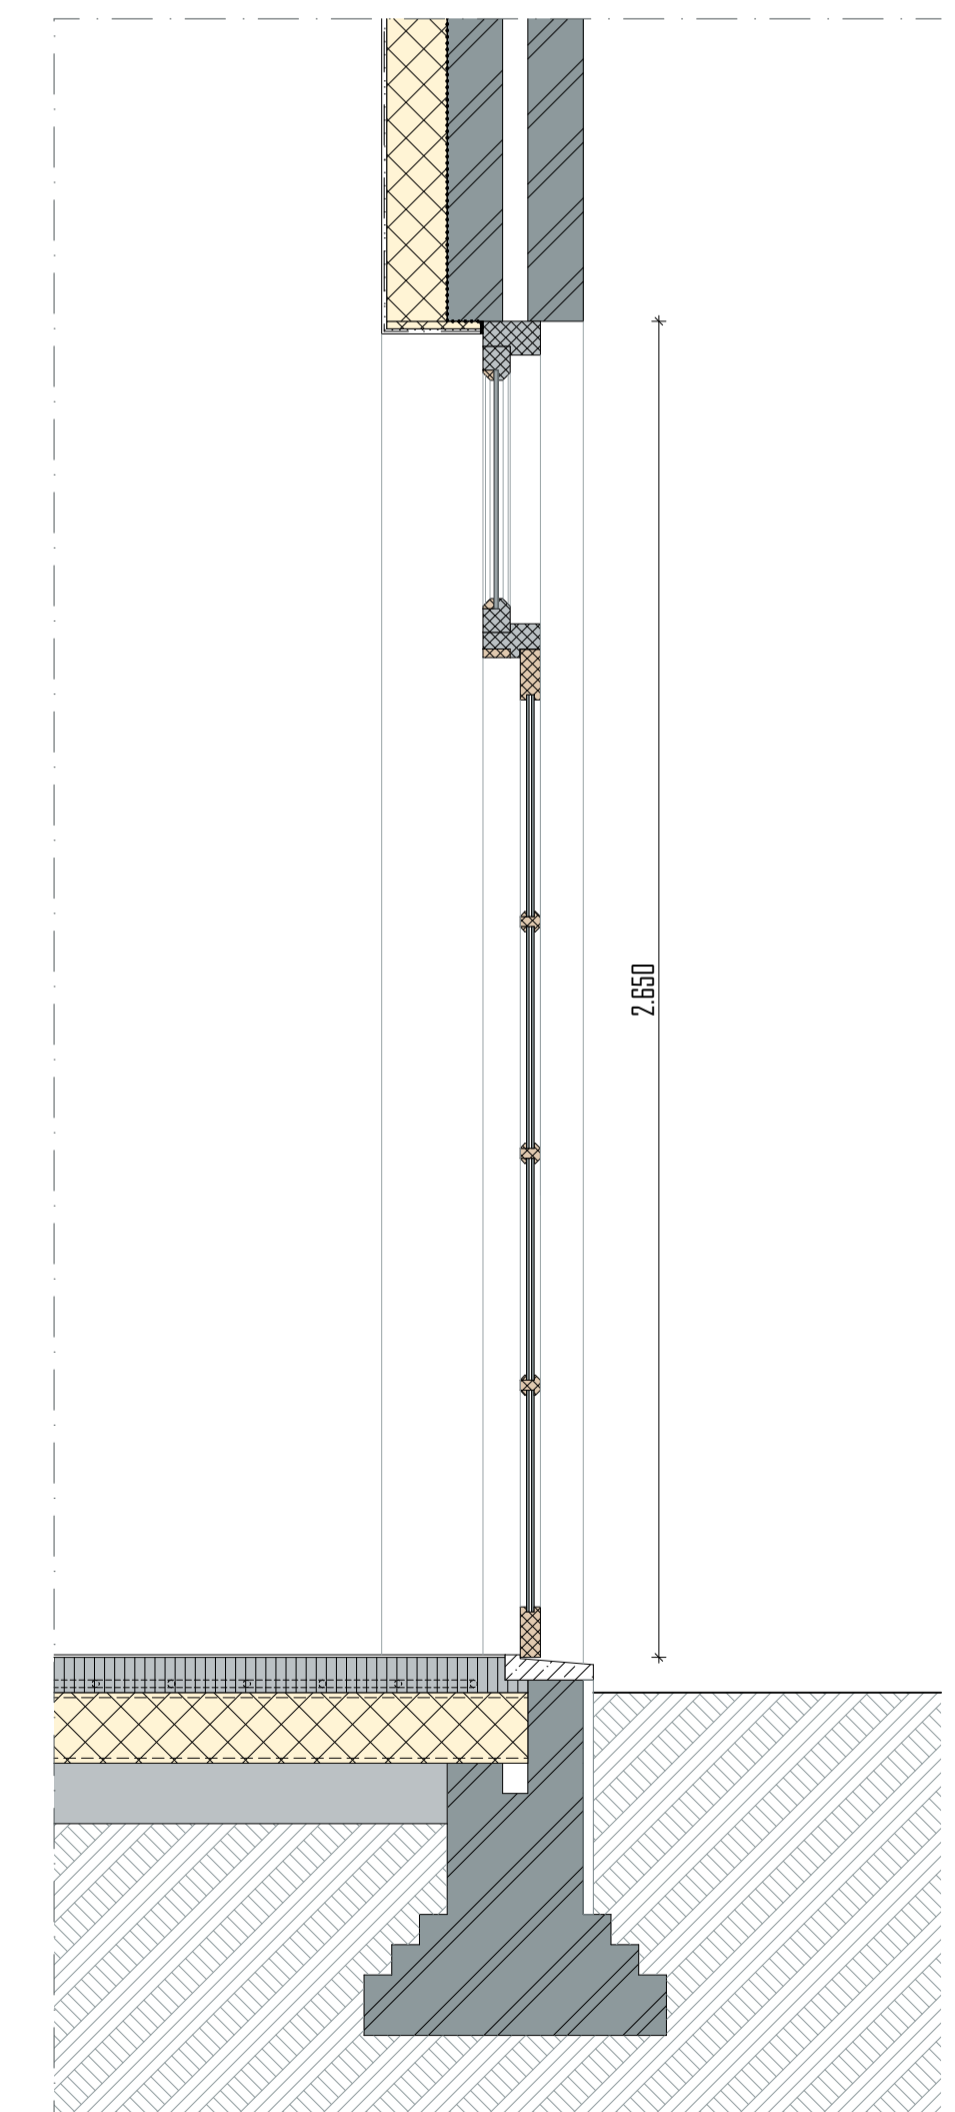
merk
M27

Merk M27
 Staat: goed
 Opnieuw schilderen
 Onderzijde vervangen door deur in dezelfde stijl en houtsoort

restauratie buitenzijde
 - wordt vv. monumentenglas, bijv. monuglas 8-12mm
 - controleren op houtrot

restauratie binnenzijde
 - na-isolatie door middel van Remmers IQ-Therm 2.0 systeem
 - dagkanten geïsoleerd d.m.v. kantelaafplaat 15mm van Remmers afgedicht met kompriband

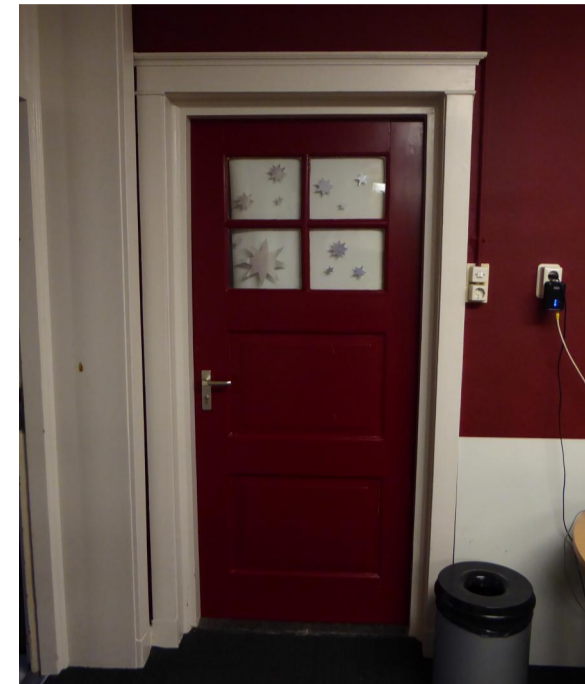
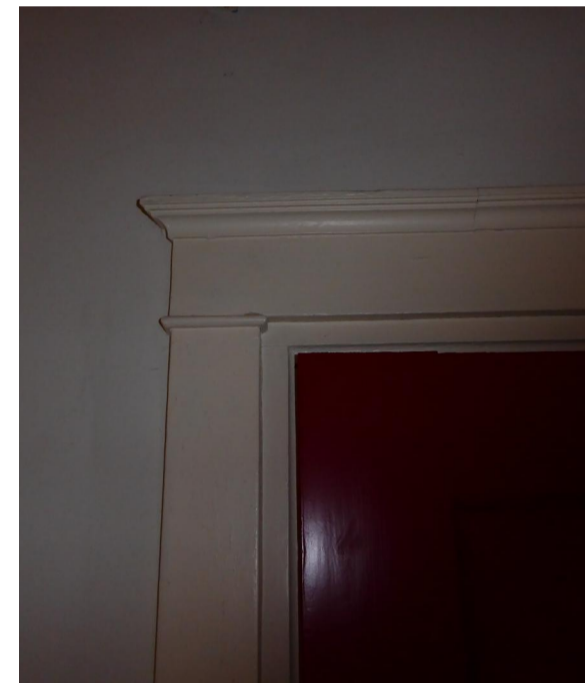
merk
MB13

Merk MB13
 Staat: matig
 Opnieuw schilderen
 te vervangen / herstellen delen uitvoeren in de oorspronkelijke houtsoort
 herstellen in originele staat

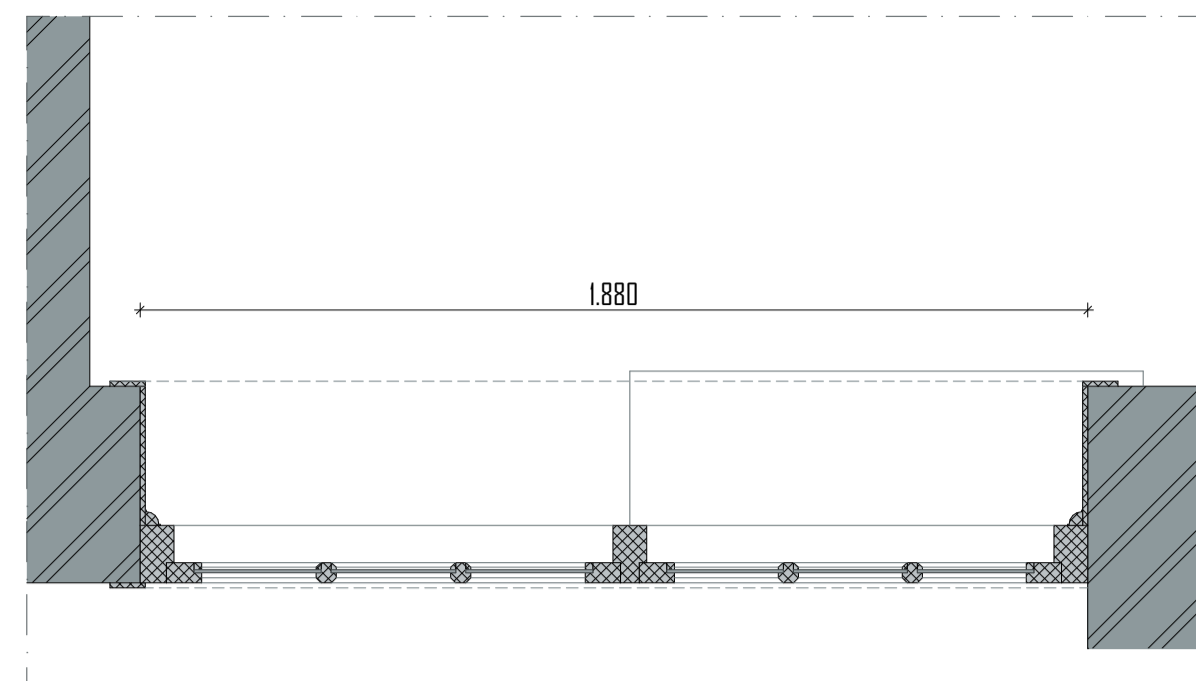
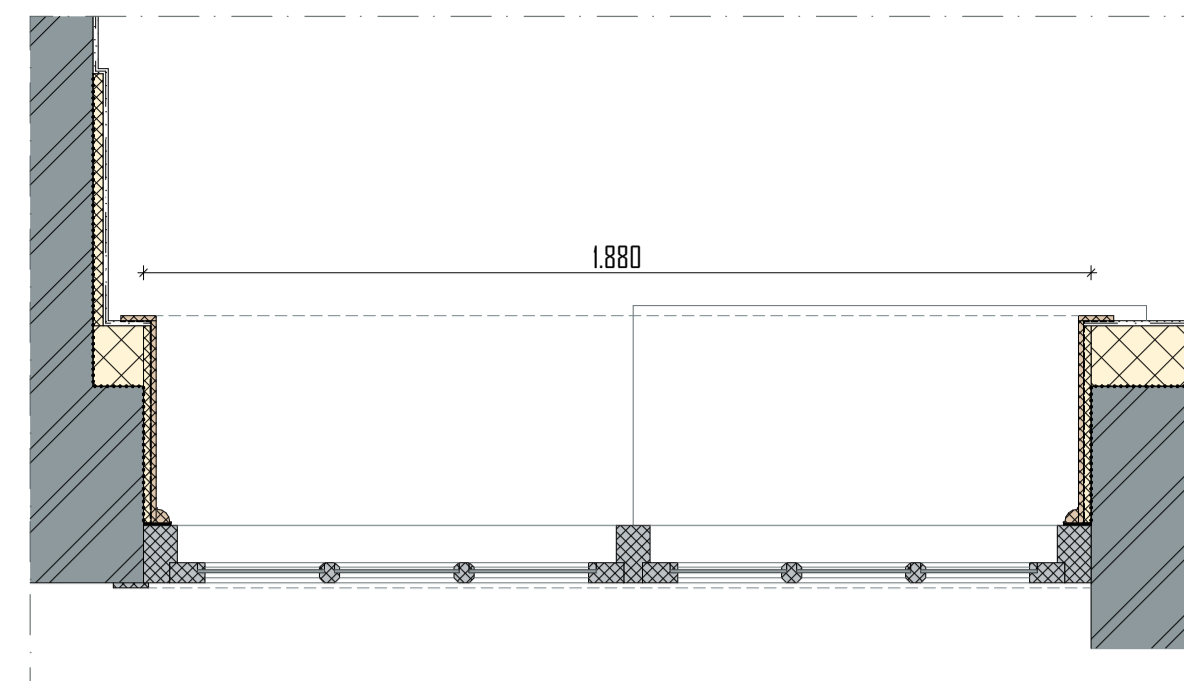
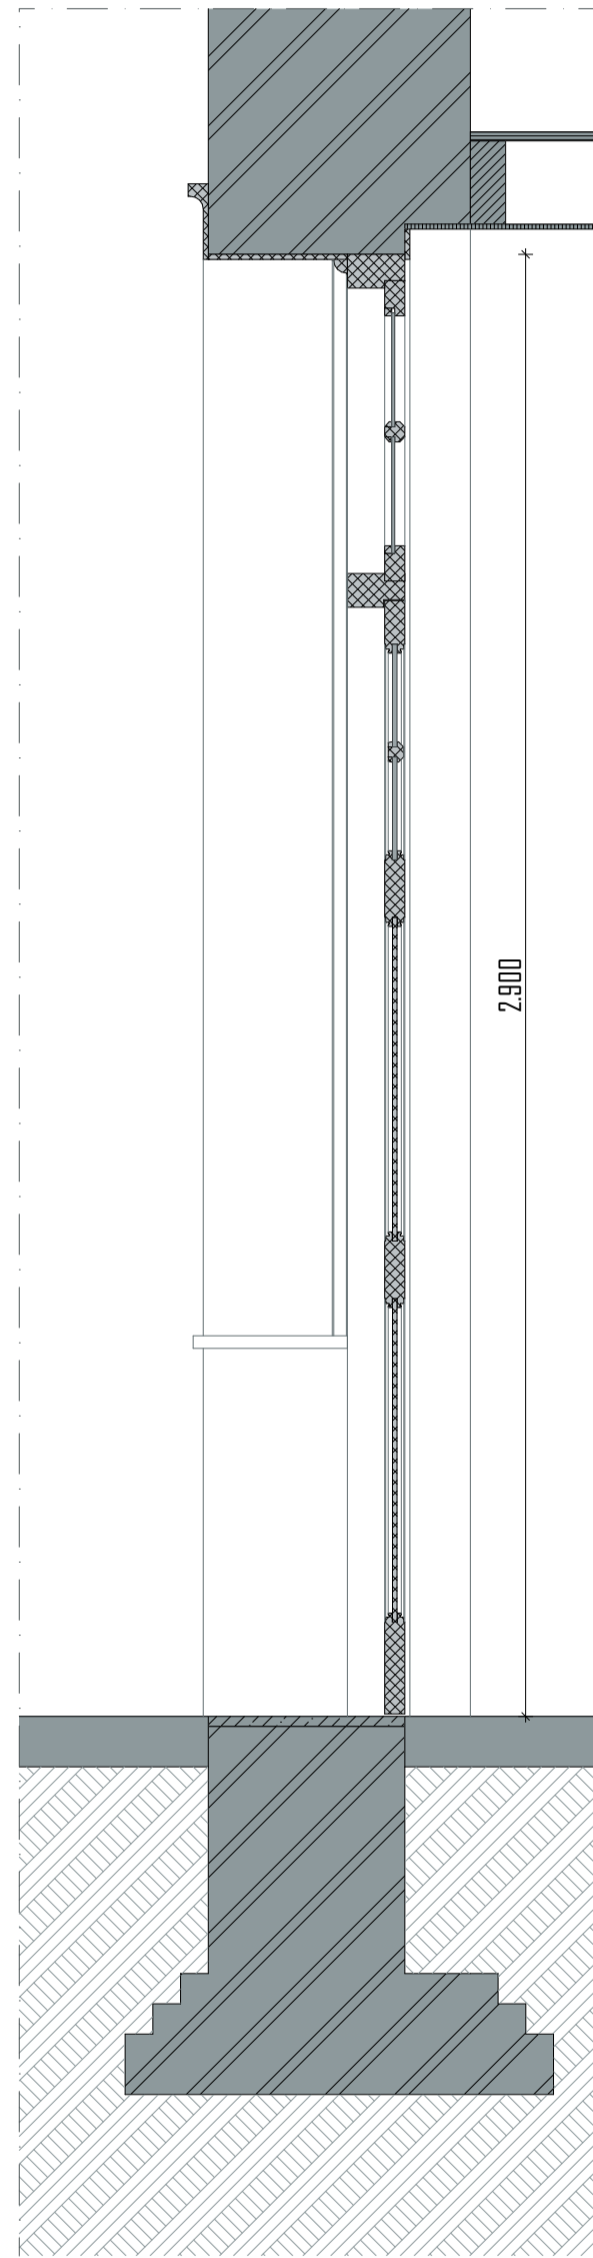
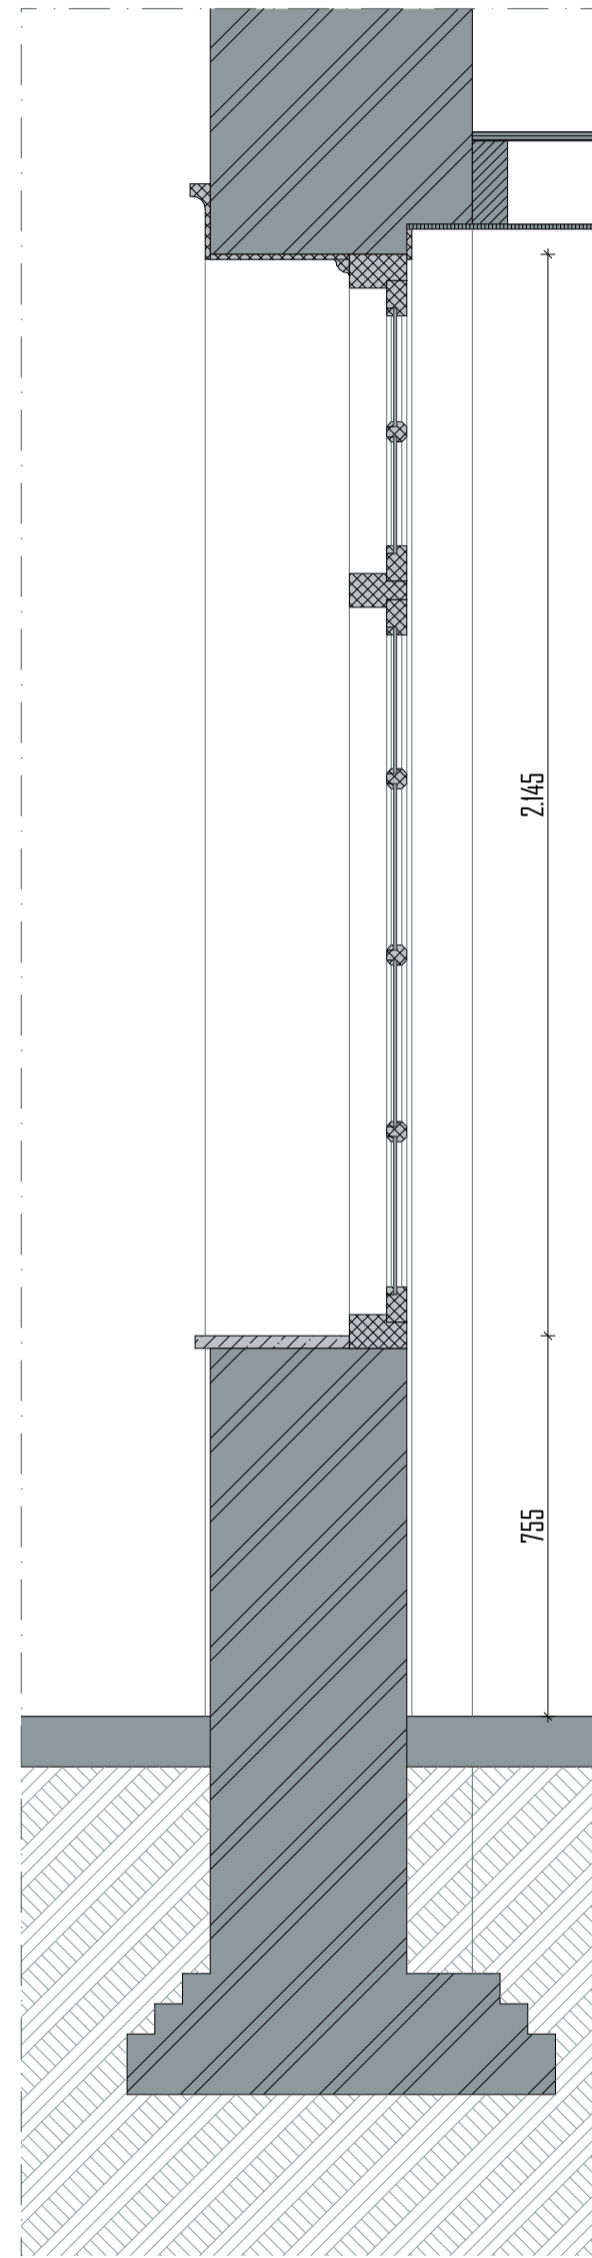
Merk MB14
 Staat: matig
 Opnieuw schilderen
 te vervangen / herstellen delen uitvoeren in de oorspronkelijke houtsoort
 in originele staat herstellen

restauratie binnenzijde
 - afwerking dagkanten wordt vervangen, wordt in originele staat hersteld
 - na-isolatie door middel van Remmers IQ-Therm 2.0 systeem
 - dagkanten geïsoleerd d.m.v. kantelafplaat 15mm van Remmers afgedicht met kampriband
