Betreft : Historisch onderzoek  
Werk : Barneveld, Amerikalaan bij 5  
Kenmerk : AD425007

In uw opdracht heeft Milieutechniek ZVS Eemnes BV (hierna ZVS milieu) in mei 2025 zorggedragen voor de uitvoering van een historisch onderzoek aan de Amerikalaan bij 5 te Barneveld.

Dit onderzoek is uitgevoerd in verband met de aanvraag van een omgevingsvergunning ten behoeve van realisatie van een elektrisch laadstation voor auto's en vrachtwagens inclusief een shop. Deze shop wordt onder de luifel gebouwd met een oppervlak van circa 100 m².

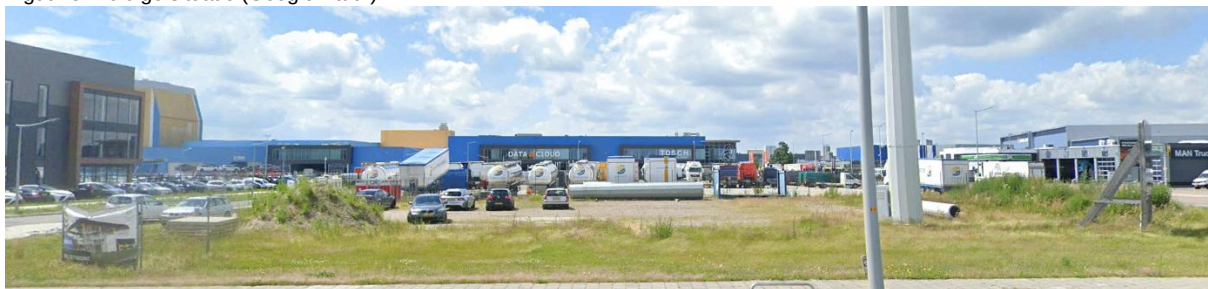
Figuur 5: Huidige situatie (Google Earth)

De opdrachtgever is voornemens om op een momenteel braakliggend terrein een elektrisch laadstation voor voertuigen voor wegverkeer te realiseren. Bij dit laadstation komt een shop/bakkerij. Het terrein wordt momenteel gebruikt voor parkeren. De locatie wordt begrensd door de Harselaarseweg (noordzijde), Baron van Nagellstraat (oostzijde) en de Amerikalaan (zuidzijde). Op de noordelijke helft van de locatie staat een windmolen. De locatie was vroeger onderdeel van het adres Baron Van Nagelstraat 154.

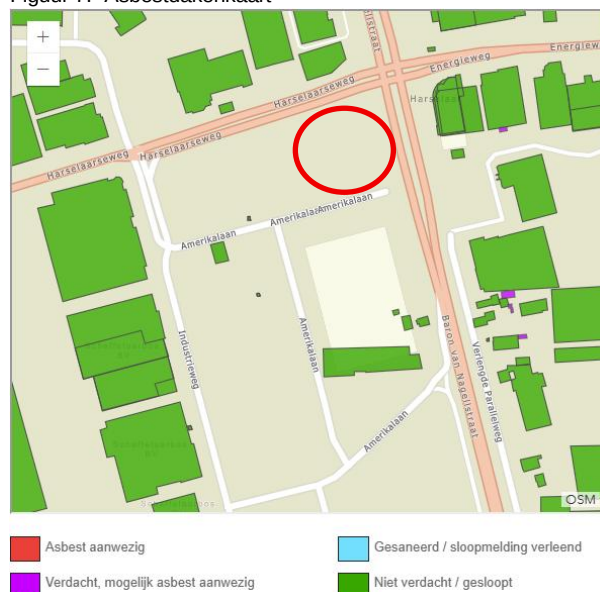
Figuur 7: Asbestdakenkaart

Volgens de asbestdakenkaart van de provincie zijn de daken in de directe omgeving daarvan niet asbest verdacht.

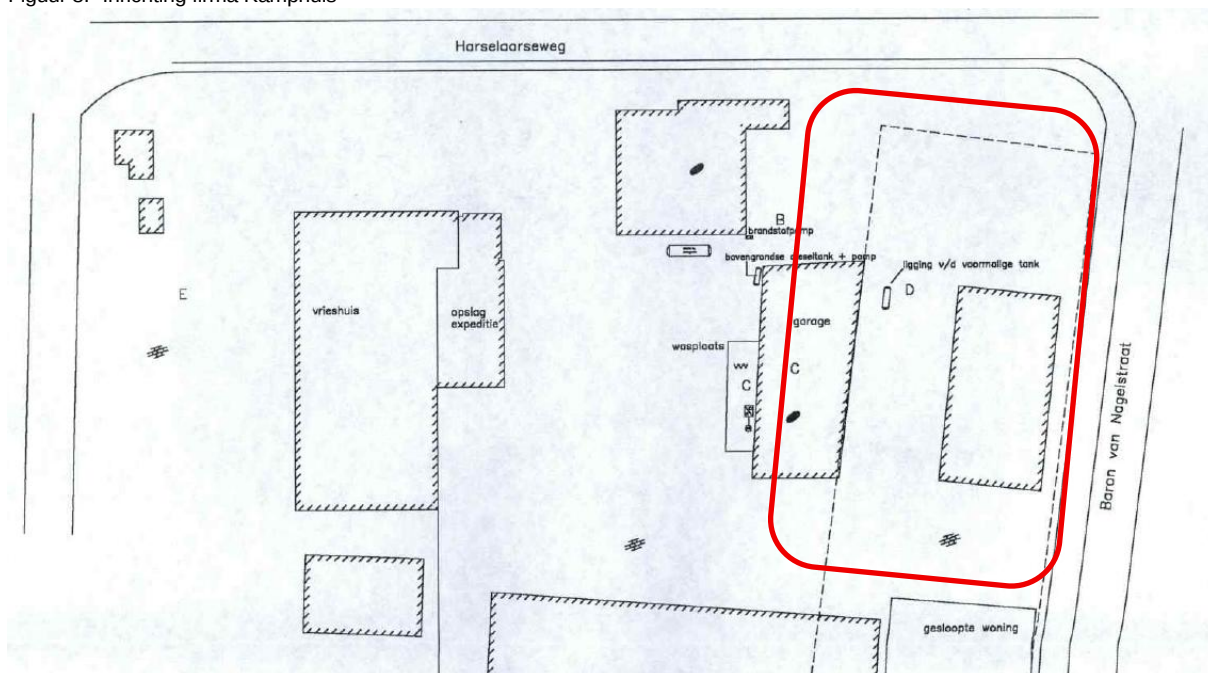
Figuur 8: Inrichting firma Kamphuis

Voor de locatie is in juli 2000 door Verhoeve Milieu BV een basisdocument bodemonderzoek (kenmerk: 150080-1030) in het kader van de BSB-operatie in de provincie Gelderland opgesteld. Dit historisch vooronderzoek betrof 23.000 m<sup>2</sup> terrein met adres Baron van Nagellstraat 152-I, 154, 158 en 158-I. Hieruit blijkt dat op het perceel vanaf 1950 tot 2021 de firma Kamphuis (koel- en vriestransport) was gevestigd. Voor de inrichting waren aanwezig: een kantoor, werkplaats (herstelinrichting voor motorvoertuigen), een vrieshuis en twee opslaghallen. Daarnaast waren ondergrondse tanks voor opslag van afgewerkte olie (6.000 liter), HBO (6.000 liter) en diesel (20.000 liter en 30.000 liter)

aanwezig. De tanks zijn verwijderd.

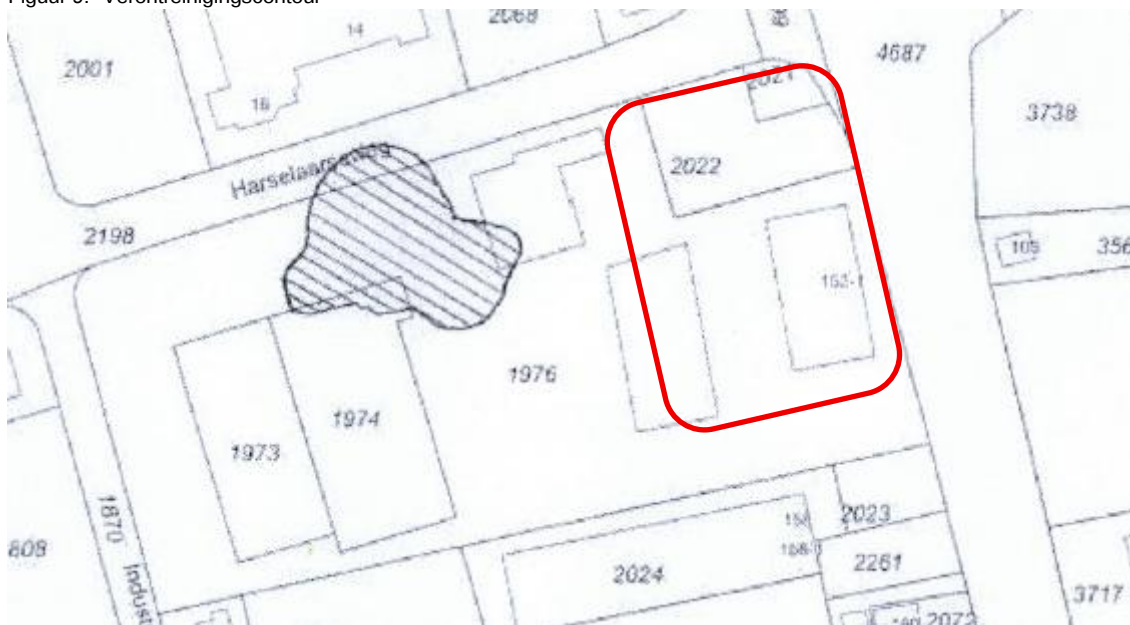
Figuur 9: Verontreinigingscontour

Bij de HBO tank is in 1992 een indicatief onderzoek uitgevoerd (VIBA, kenmerk: 155). Destijds werden in de bodem licht verhoogde gehalten aan PAK en enkele zware metalen aangetroffen. Bij de tank is geen verontreiniging met brandstofproduct vastgesteld. Nabij het vulpunt werd een ernstig verhoogd gehalte aan minerale olie geconstateerd.
