Project : Marktpluin 7 Sluis (Sint Anna ter Muiden)
Werknummer : 21.087
Datum : 04-09-2025
Onderwerp : Aanpak herstelpunten

Project algemeen:

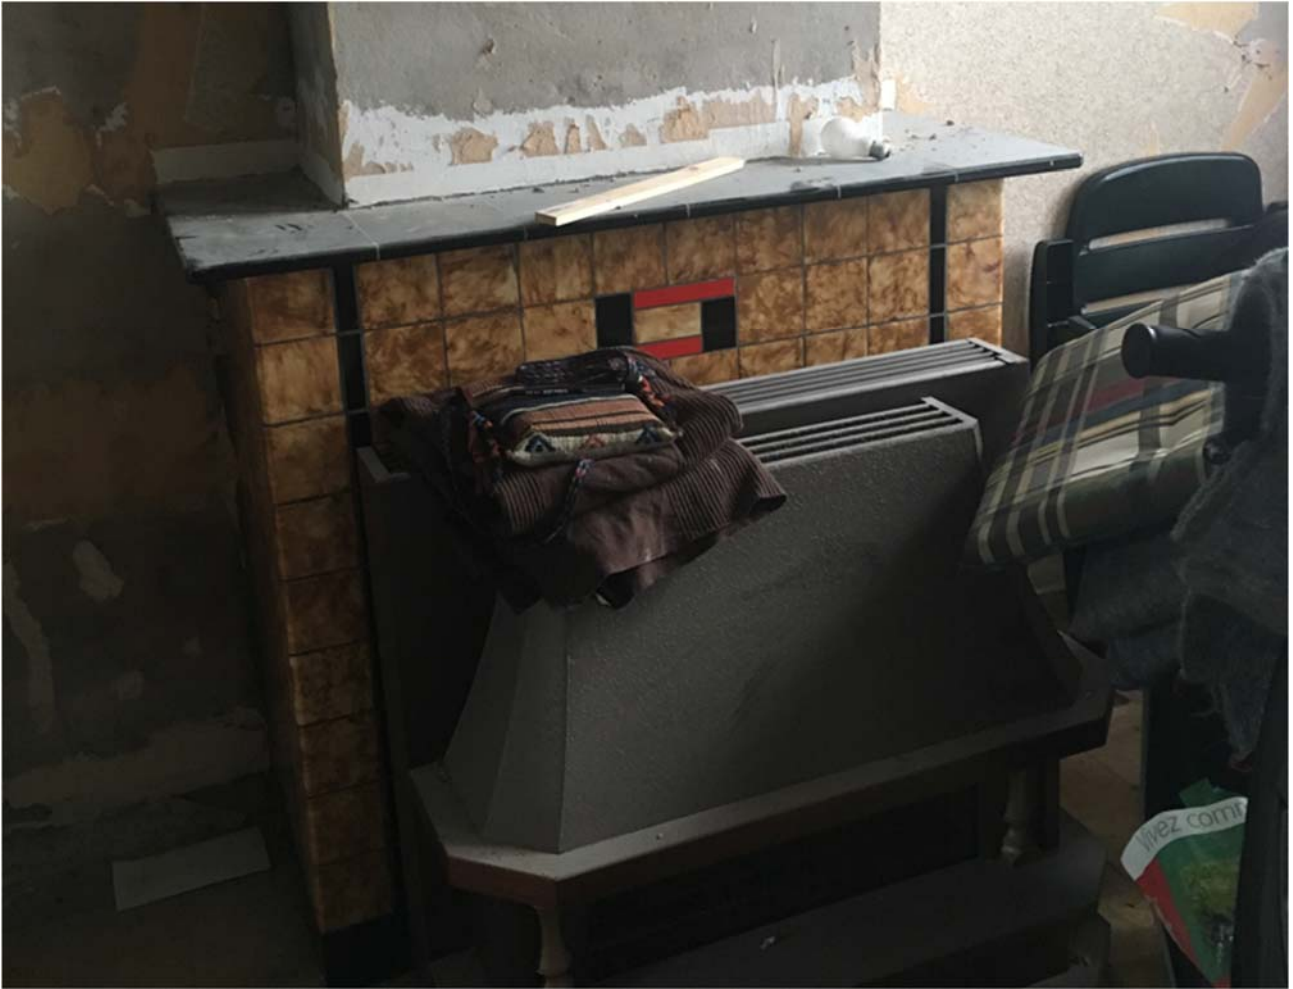
De schouw met blauwe en witte tegels waar DSL in dit punt naar verwijst was de schouw in de achterkamer. (nu keuken conform punt 10 van deze lijst) Van de schouw in de achterkamer is in een schrijven van DSL aangegeven dat deze verwijderd mocht blijven. De schouw in de voorkamer was naar onze mening betegeld met tegels van indifferente waarde uit de jaren 50 of 60, zie onderstaande foto, doch zullen we deze haard terug betegelen met dezelfde tegels die er reeds afgesloopt en afgevoerd zijn (zie ook bijgaande tekening B04) en zullen vervolgens deze schouw omkassen met een strakke mantel die eventueel later weer weg te halen is. (reversible)

02 – Herstellen blauwe en witte tegels schouw voorkamer:
