## **Redengevende omschrijving bunkercomplex Park Overvoorde**

### **AANWIJZING GEMEENTELIJK MONUMENT, GEMEENTE RIJSWIJK**

Naam object : Commandopost Overvoorde  
Typologie : Militair complex annex B.B.- complex  
Bouwjaar : respectievelijk 1924 (Duitse bunkers en barakken), 1957 - 1959  
(oefenruïne), 1967 (B.B.-commandopost) en 1968 (leslokalen en  
portierswoning).  
Architect : Duitse bezetter, Ned. Rijksoverheid.  
Beschermd gezicht : nee  
Datum beschrijving : 16 december 2025

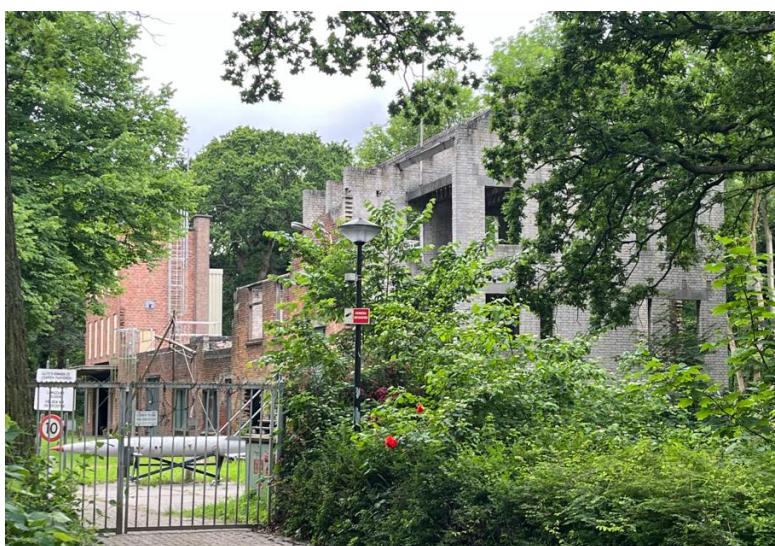
Boven: Oefenruïne (E)  
Onder: Vm. kantine (B)

De oefenruïne bestaat uit zes gebouwen, die in twee fases werd gebouwd (1957 en 1959) en samen een gevelwand uit een straat vormen. Er is sprake van een 'ruïne' omdat het gebouw als zodanig is vormgegeven. De begane grond is geheel gerealiseerd. Van oorsprong waren hier verschillende leslokalen gehuisvest. De gevels en verdiepingen boven de leslokalen waren incompleet. Deze wekten de indruk dat er zojuist een ramp was gebeurd. Deze verdiepingen boden ruimte voor fysieke oefeningen van de B.B. Ten behoeve van de fysieke oefeningen werden in de constructie stalen trappen en andere constructieve elementen, zoals klimijzers, ingepast.

De architectonische uitstraling van het gebouw is gebaseerd op de gemiddelde Nederlandse straat. De gevels zijn opgetrokken in baksteen, zowel roodbakken als kalkzandsteen, en zijn voorzien van verschillende kozijnen voor zowel ramen als deuren. Een van de panden is te betreden via een bordestrap, een ander is voorzien van een houten luifel en laaddeuren.

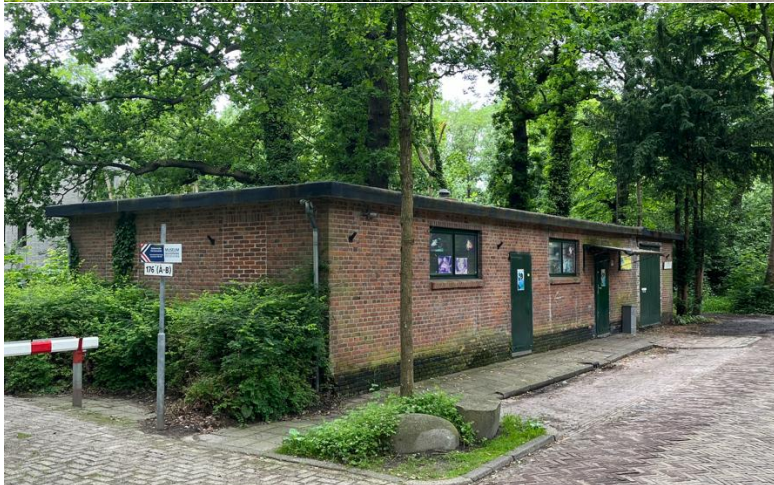
Boven: Gebouw met onbekende functie (C)

Aan de westzijde van het kantinegebouw staat een eveneens eenvoudig eenlaags gebouw op een rechthoekige plattegrond en een plat betonnen dak (C). Aan de zijde van de Vredenburgweg 174A heeft de gevel verschillende houten kozijnen met liggende ramen met een tweedeling, waartussen 2 (ijzeren?) deuren zijn gelegen. Aan de noordzijde van deze straatgevel is ook een brede houten vouwdeur aanwezig. Dit betreft een aanpassing van een enkele paneeldeur. Ook in de zijgevels zijn ramen opgenomen. Aan de zuidzijde zijn deze dichtgemetseld.

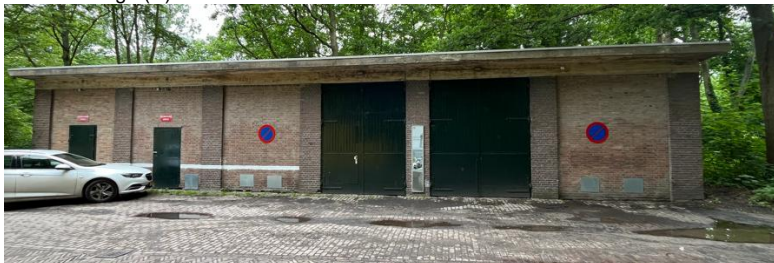
Onder: Garage (D)

De voormalige garage (D) komt qua architectonische uitwerking sterk overeen met het eerdergenoemde kantine en gebouwtje met onbekende functie. De baksteengevels worden gedekt door een betonnen lessenaarsdak. De voormalige functie is aan de straatzijde goed afleesbaar doordat er tussen de gevelpanen zes grote sparingen zijn gemaakt voor dubbele, openslaande garagedeuren. De meest westelijke sparing was kort na de oorlog al voorzien van metselwerk en een ijzeren loopdeur. Hoewel na de oorlog de deuren waren uitgesloopt, zijn er twee houten garagedeuren teruggebracht. Twee sparingen zijn dichtgemetseld en een derde sparing is gedeeltelijk dichtgemetseld en voorzien van een houten loopdeur.

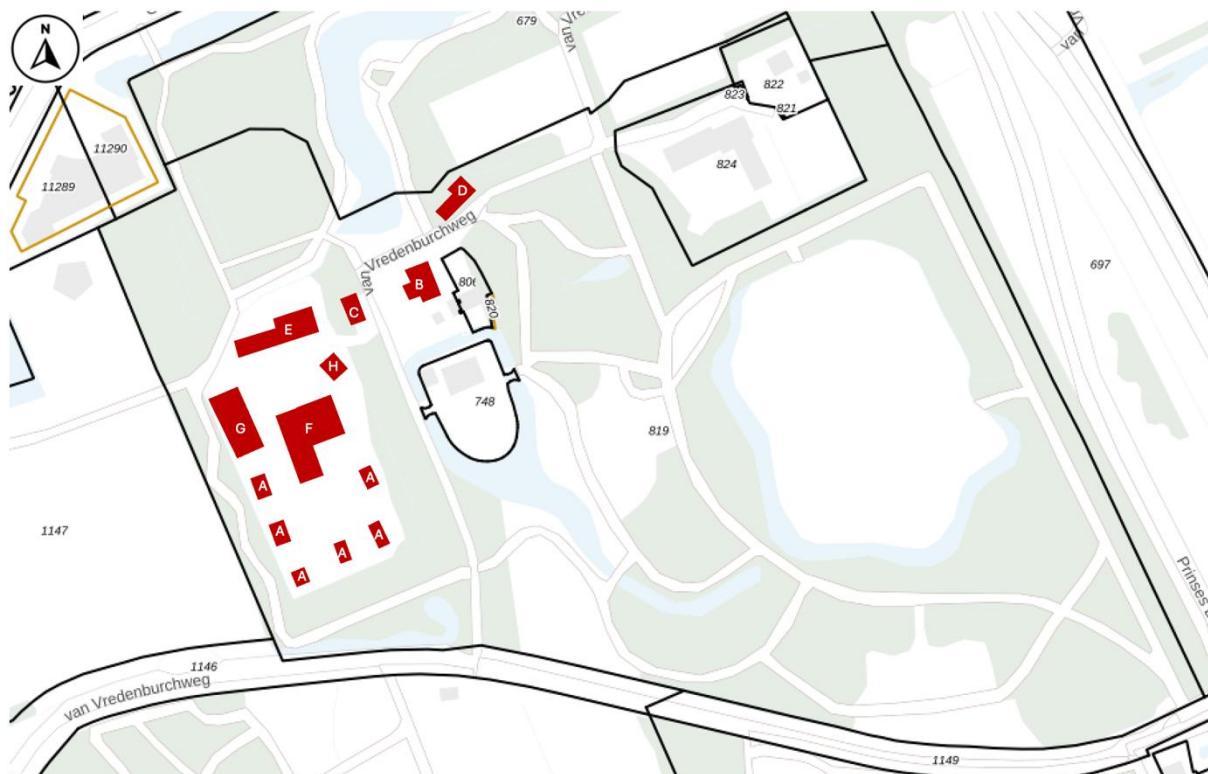
Kadastraal kaartje waarop alle objecten staan aangegeven die onder de bescherming van het complex vallen. De letters refereren naar de architectonische omschrijving van de objecten.
