# Verkenkend milieukundig (asbest) bodemonderzoek

**Project** Nieuwbouw Welkoop winkel op de percelen sectie O nummer 2971 en 2972 aan de Mark in Gemert

**Projectnummer** 9983

**Datum** 31-03-2024

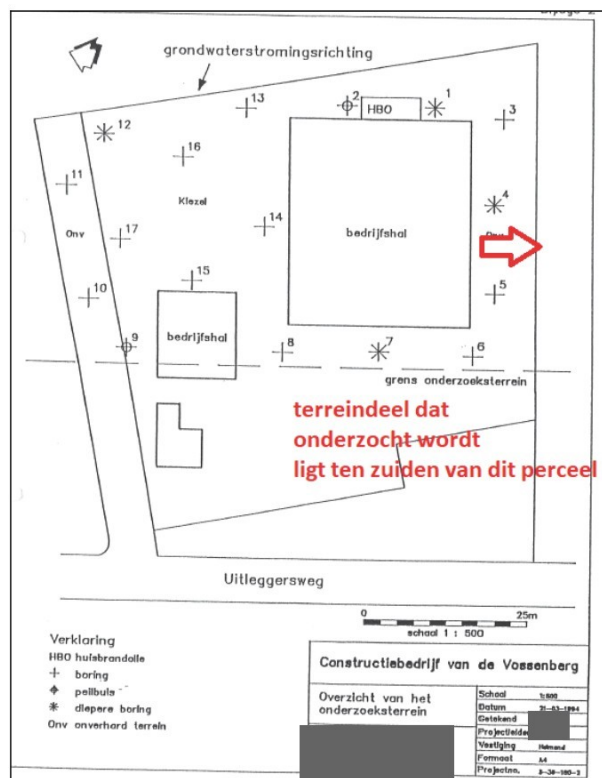
Figuur 2.3: situatietekening met boorlocaties onderzoek 1994 (bron: bodemonderzoek [redacted])

Uit de rapportage blijkt dat de verdachte bedrijfsactiviteiten in pandig plaatsvonden. Op dit perceel was een bovengrondse HBO tank gesitueerd. Uit het onderzoek is gebleken dat in de grond licht verhoogde gehalten minerale olie zijn vastgesteld. Het grondwater vertoonde destijds lichte tot matige verontreinigingen met vluchtige aromaten, arseen, nikkel en EOX (licht) en zink (matig).

Bij de bovengrondse brandstoftank is in het traject van 0,6 – 3,0 een muffe geur aan de bodem waargenomen.

Het te onderzoeken perceel valt buiten de invloedssfeer van de vastgestelde verontreinigingen op dit terrein. Op de onderstaande figuur 2.3 is de situatietekening van het bodemonderzoek uit 1994 weergegeven.

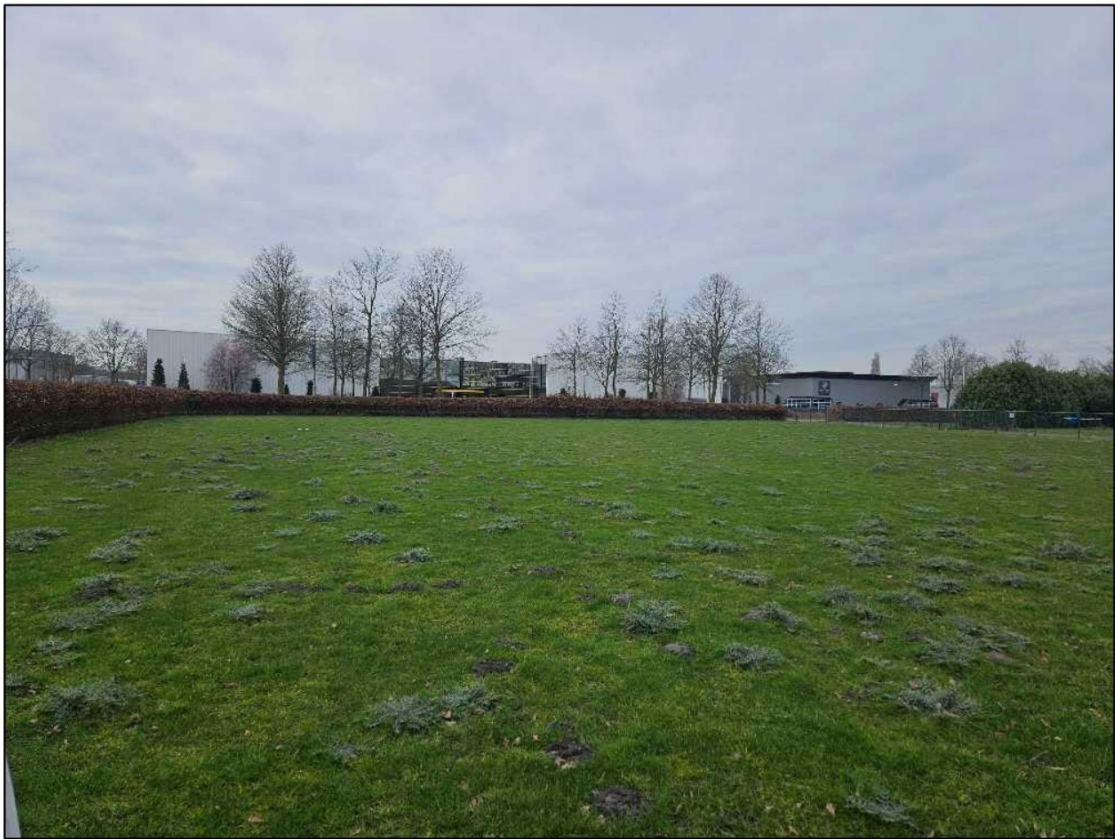
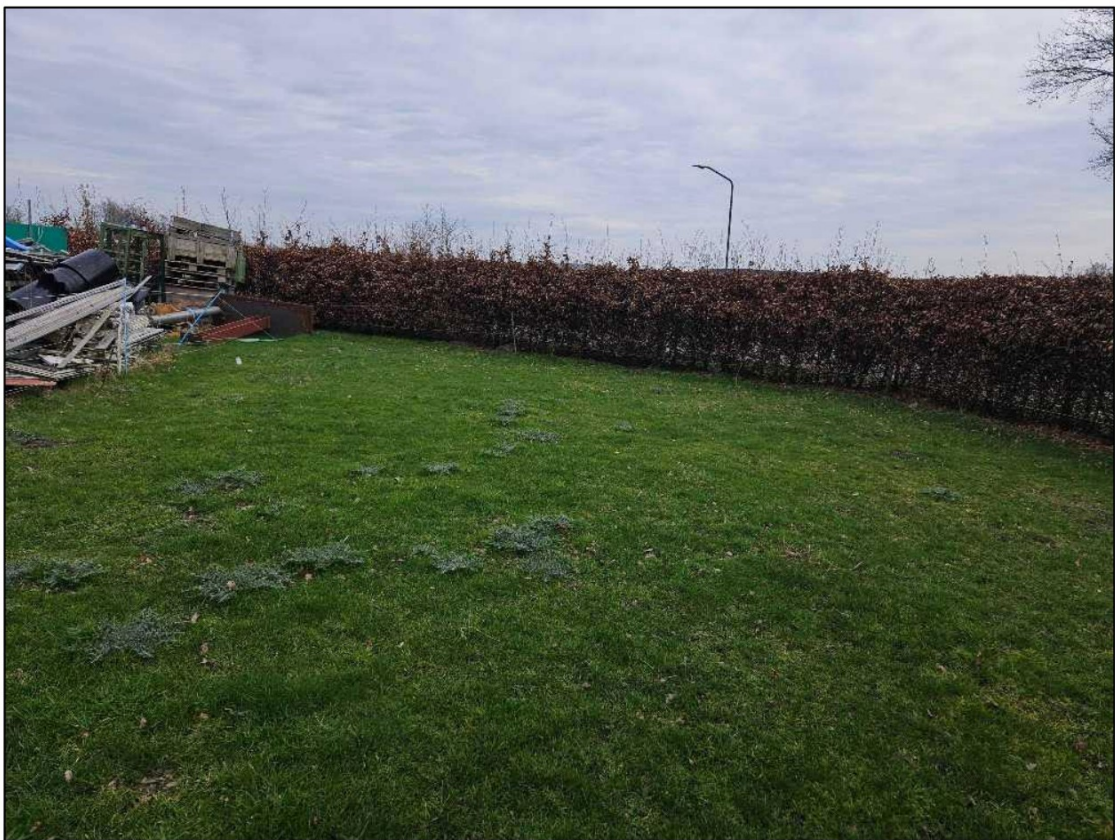
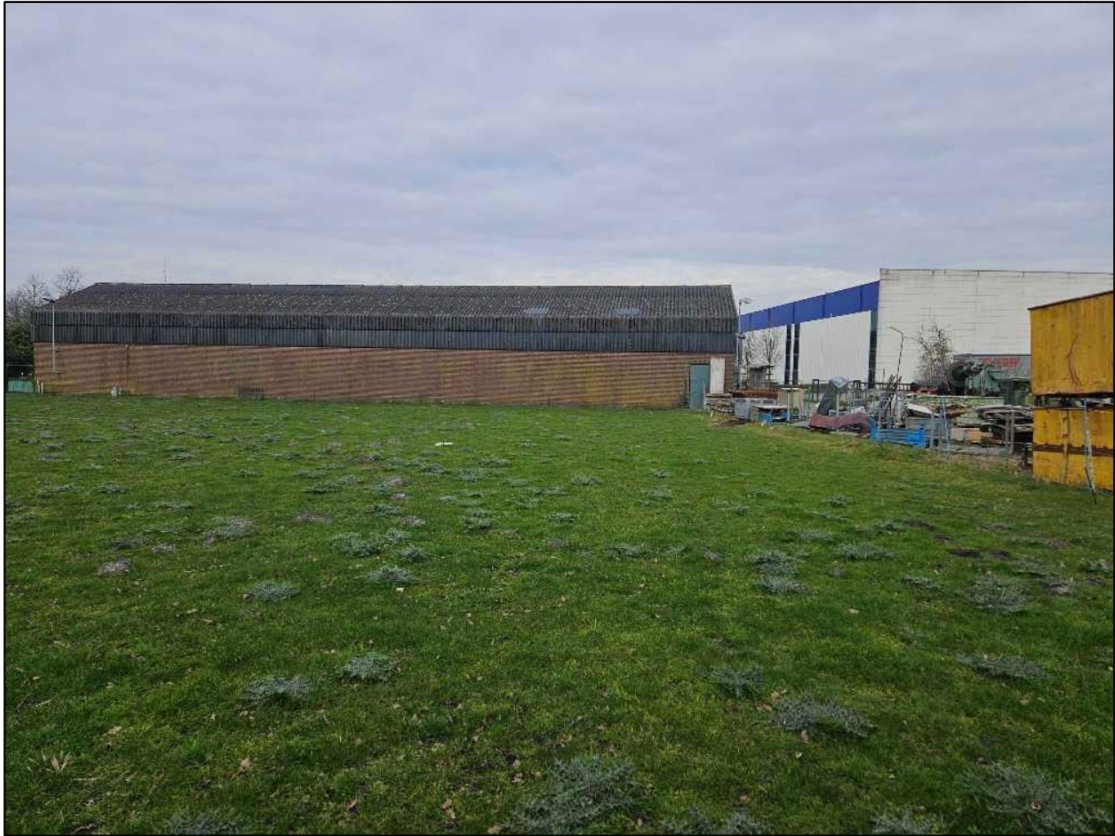
## **Bijlage 2**

De onderzoekslocatie is momenteel onbebouwd en in gebruik als grasland. Een zeer beperkt deel is verhard met stelconplaten waarop niet verdachte materialen worden opgeslagen.

**Foto's onderzoekslocatie nieuwbouw Welkoop winkel aan de Mark in Gemert**

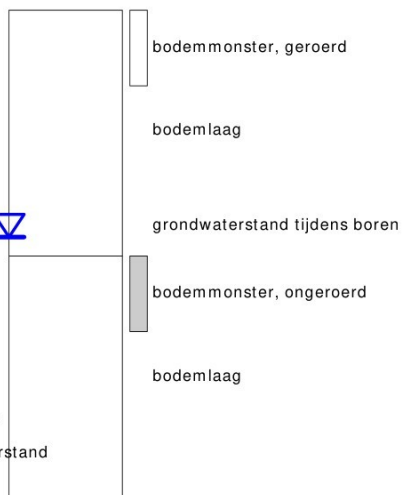
## BORING

links= cm-maaiveld  
rechts= cm + NAP
