# MILIEUHYGIENISCH VOORONDERZOEK

CONFORM NEN:5725

## Civiele rioolopdracht

Landgoederenbuurt

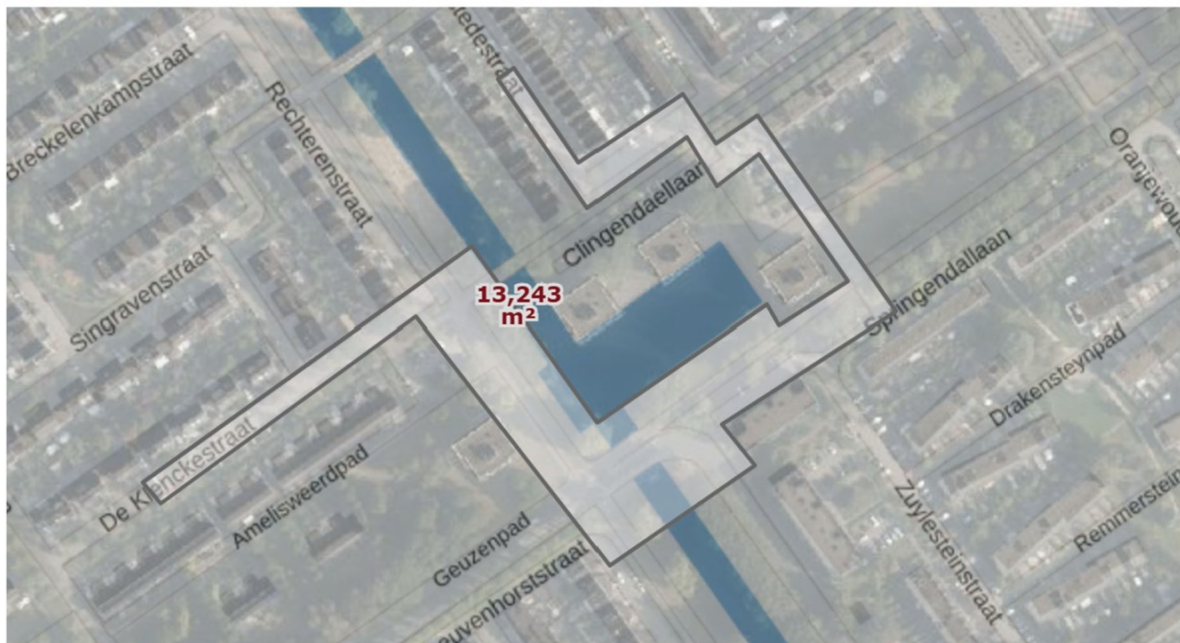
Figuur 1 globale begrenzing onderzoekslocatie (bron luchtfoto: Gemeente Almere)

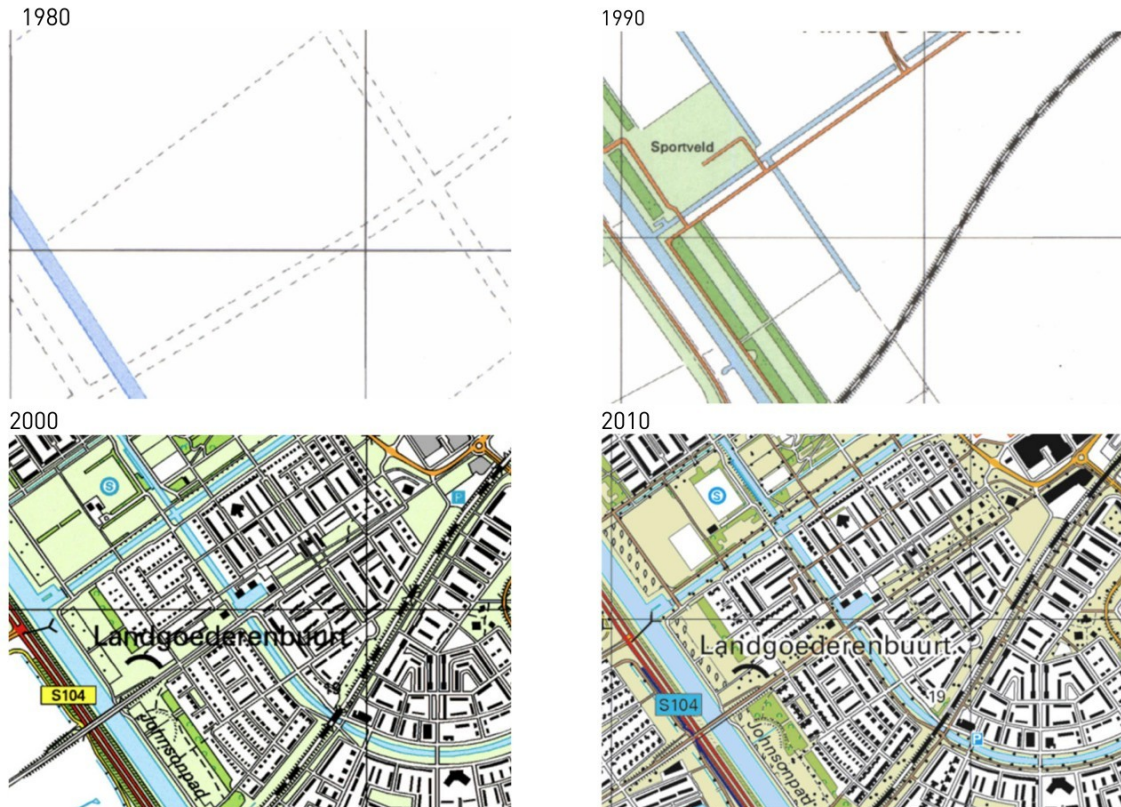
Op de kaarten van [www.topotijdreis.nl](http://www.topotijdreis.nl) is de locatie voor het eerst waar te nemen op de topografische kaart van 1980. De locatie was in het verleden in gebruik als polder. Uit de topografische kaarten in topotijdreis valt af te leiden dat binnen de begrenzing van dit vooronderzoek nooit bebouwing aanwezig is geweest.

Figuur 2.1: Historische kaarten van Topotijdreis.nl

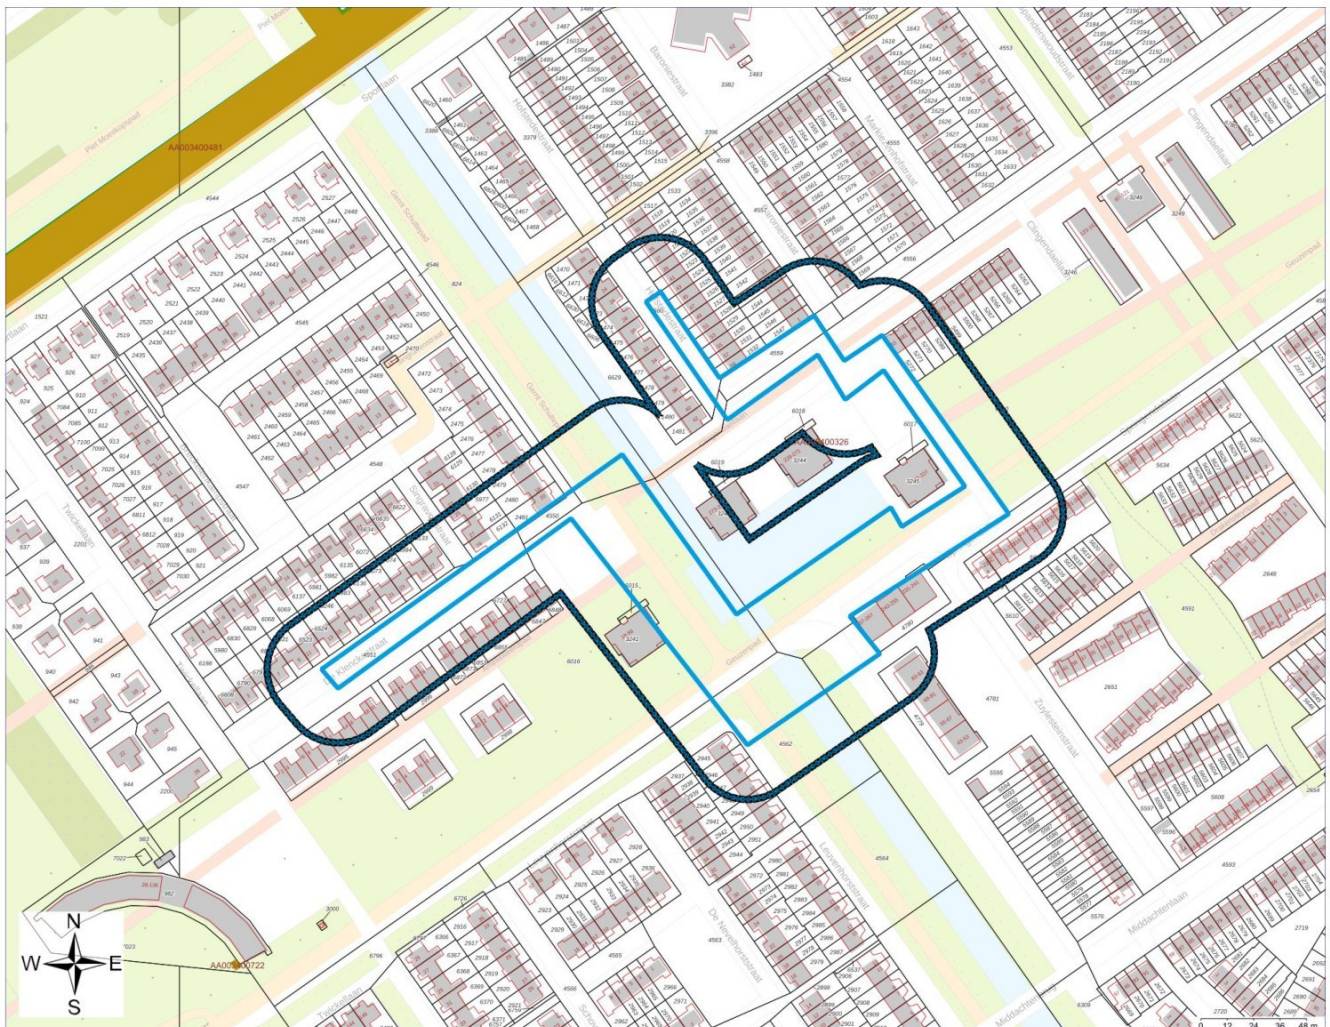
Geselecteerd gebied

25.00-meter contour

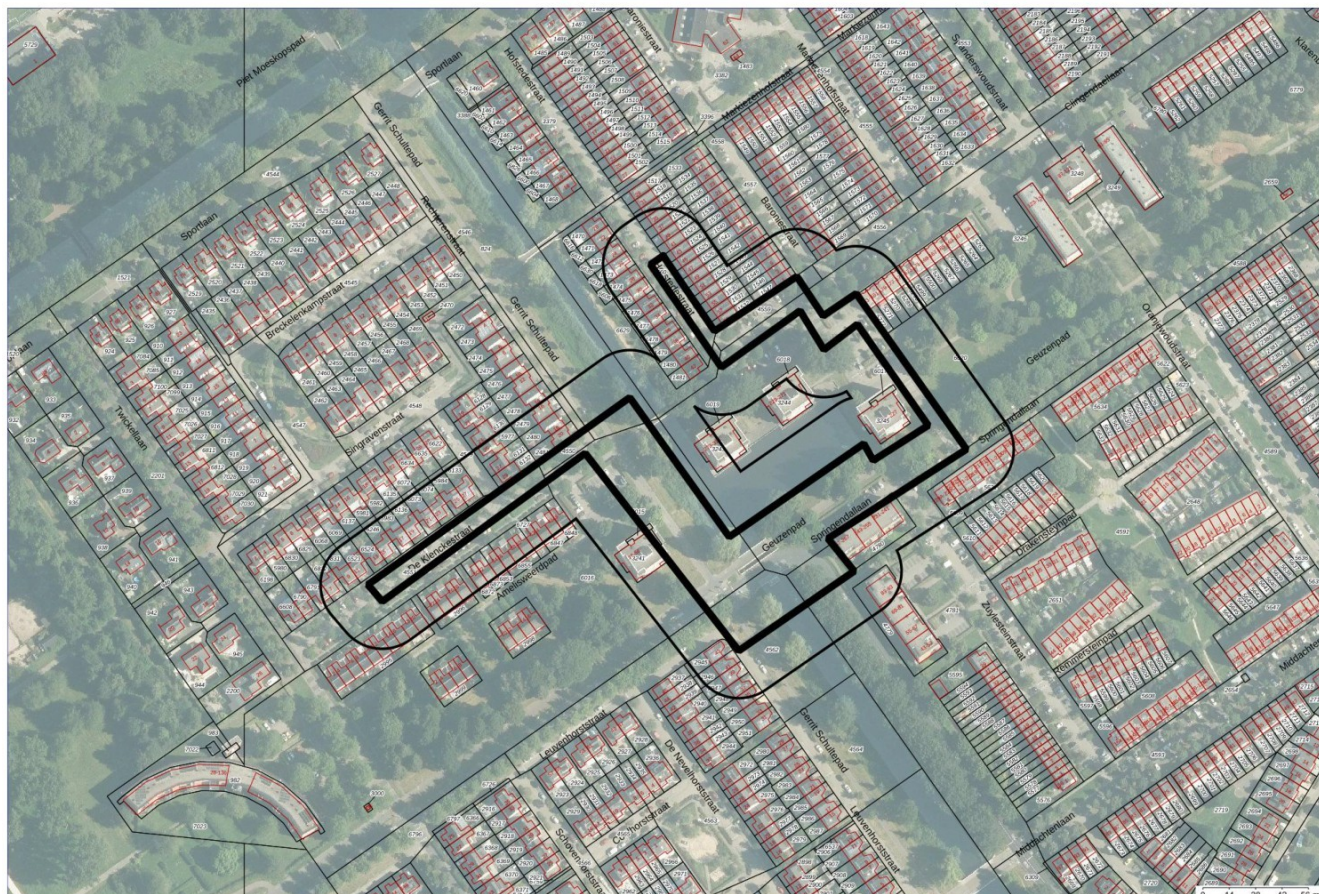
# Luchtfoto 2022

Onderzoeksgebied

25.00-meter contour

Coördinaten volgens RDM (Rijksdriehoeksmeting)  
Middelpunt: X 146657 Y 489025 meter

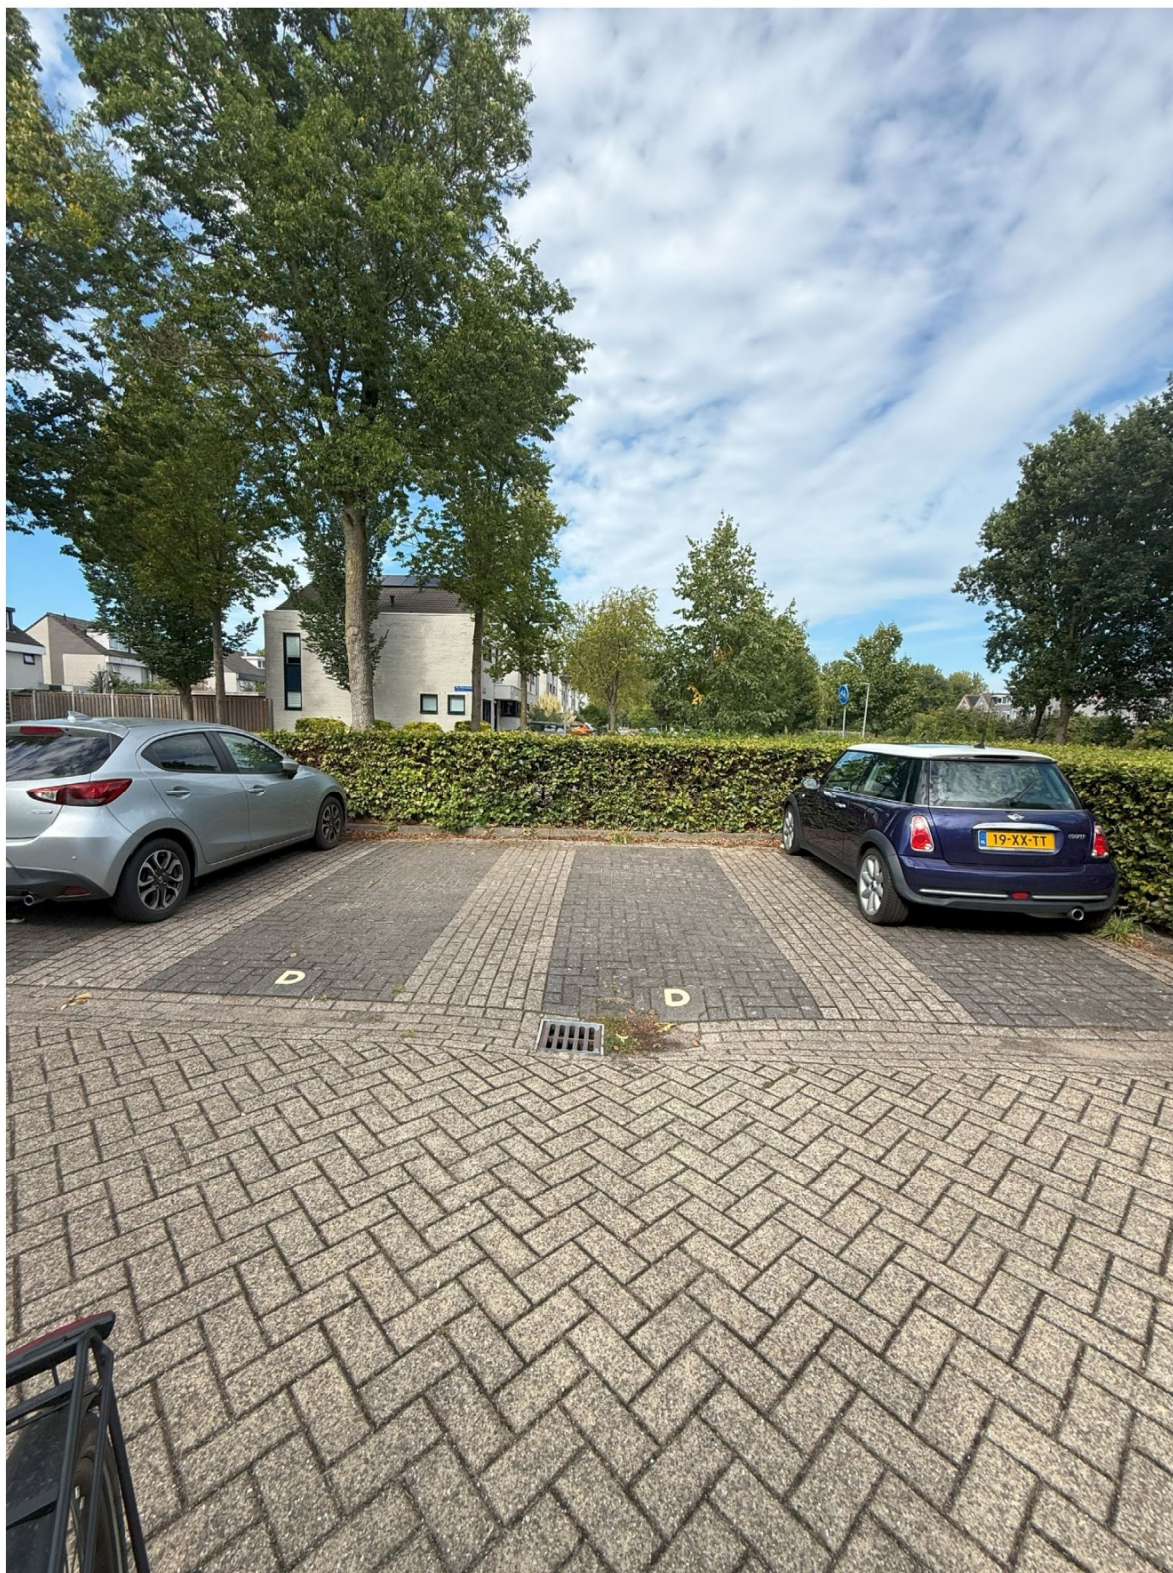
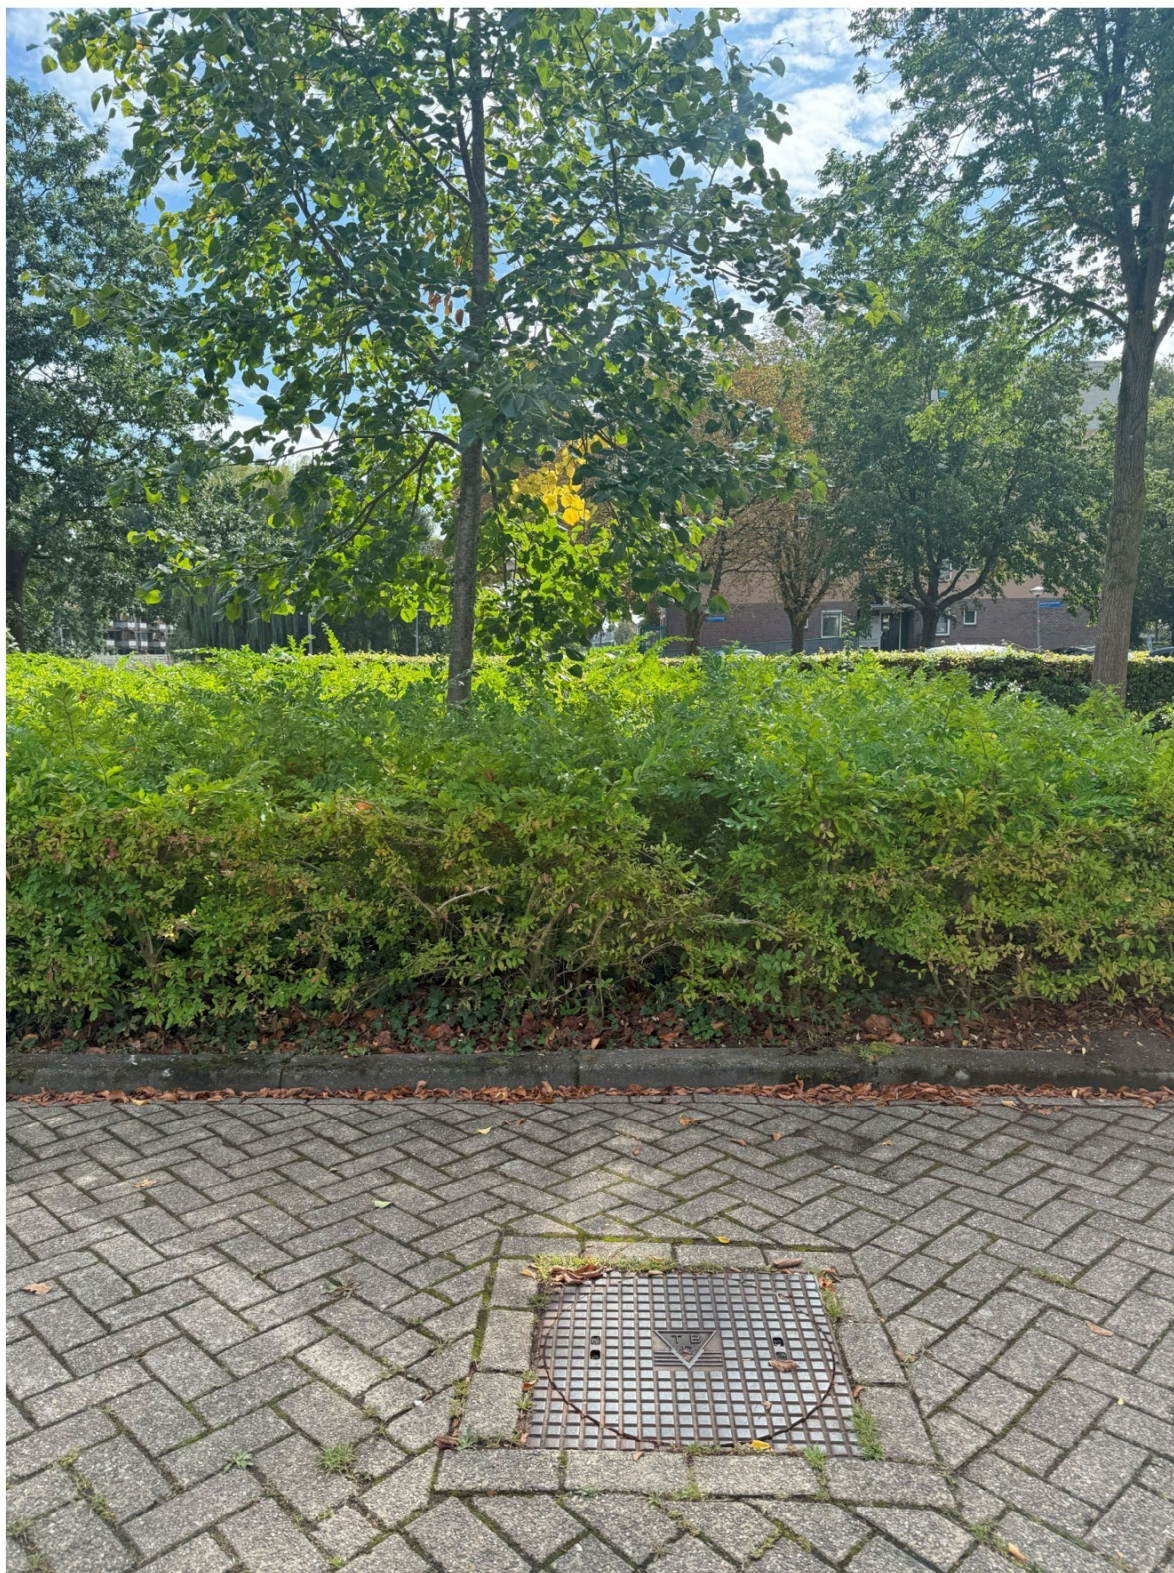
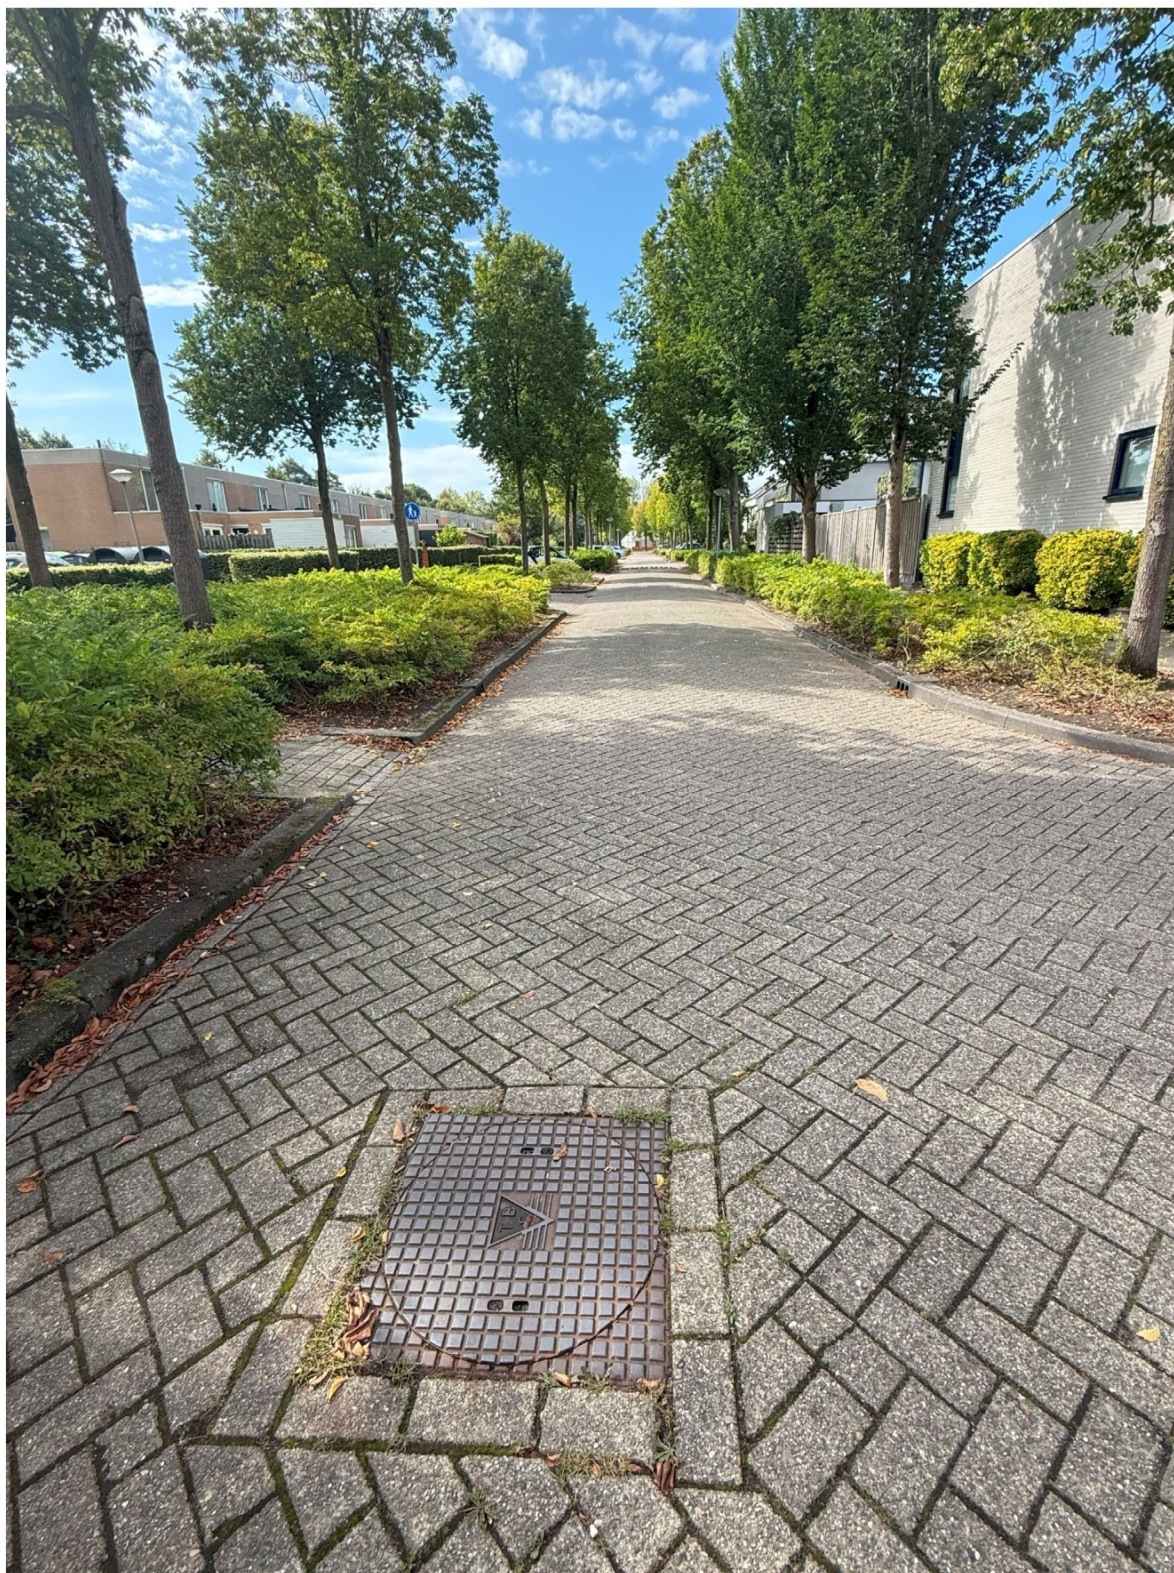
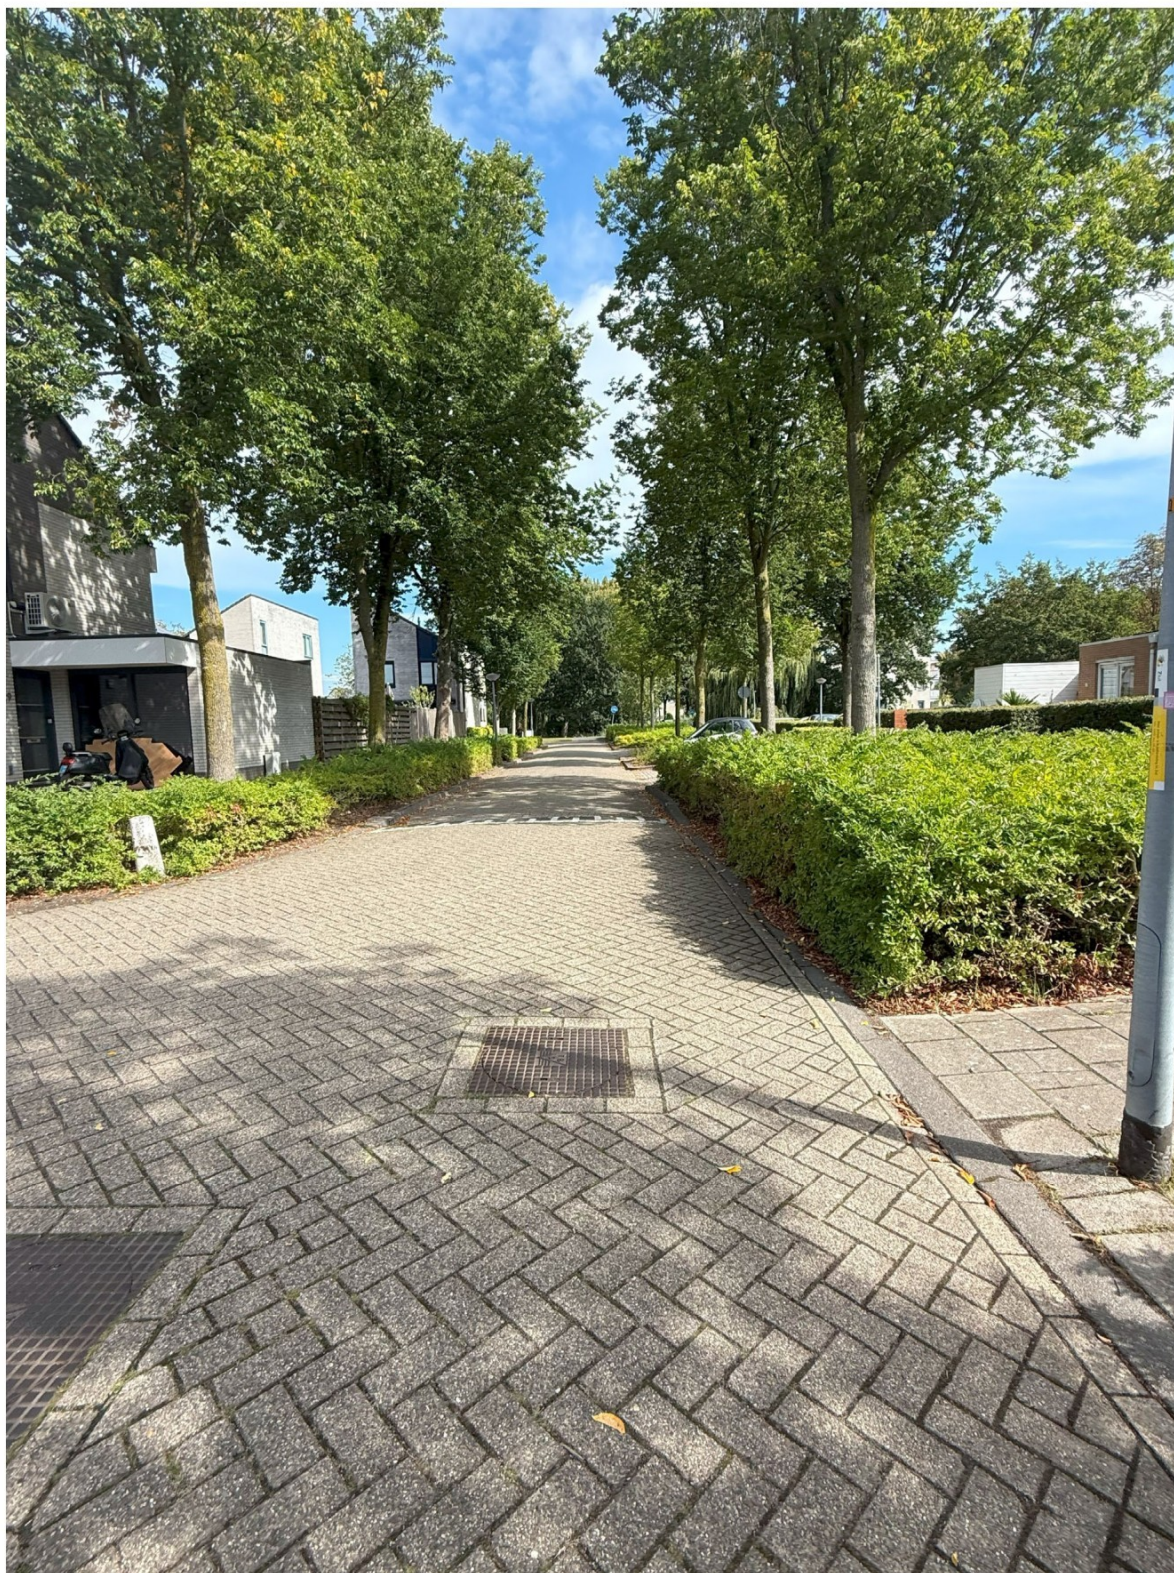
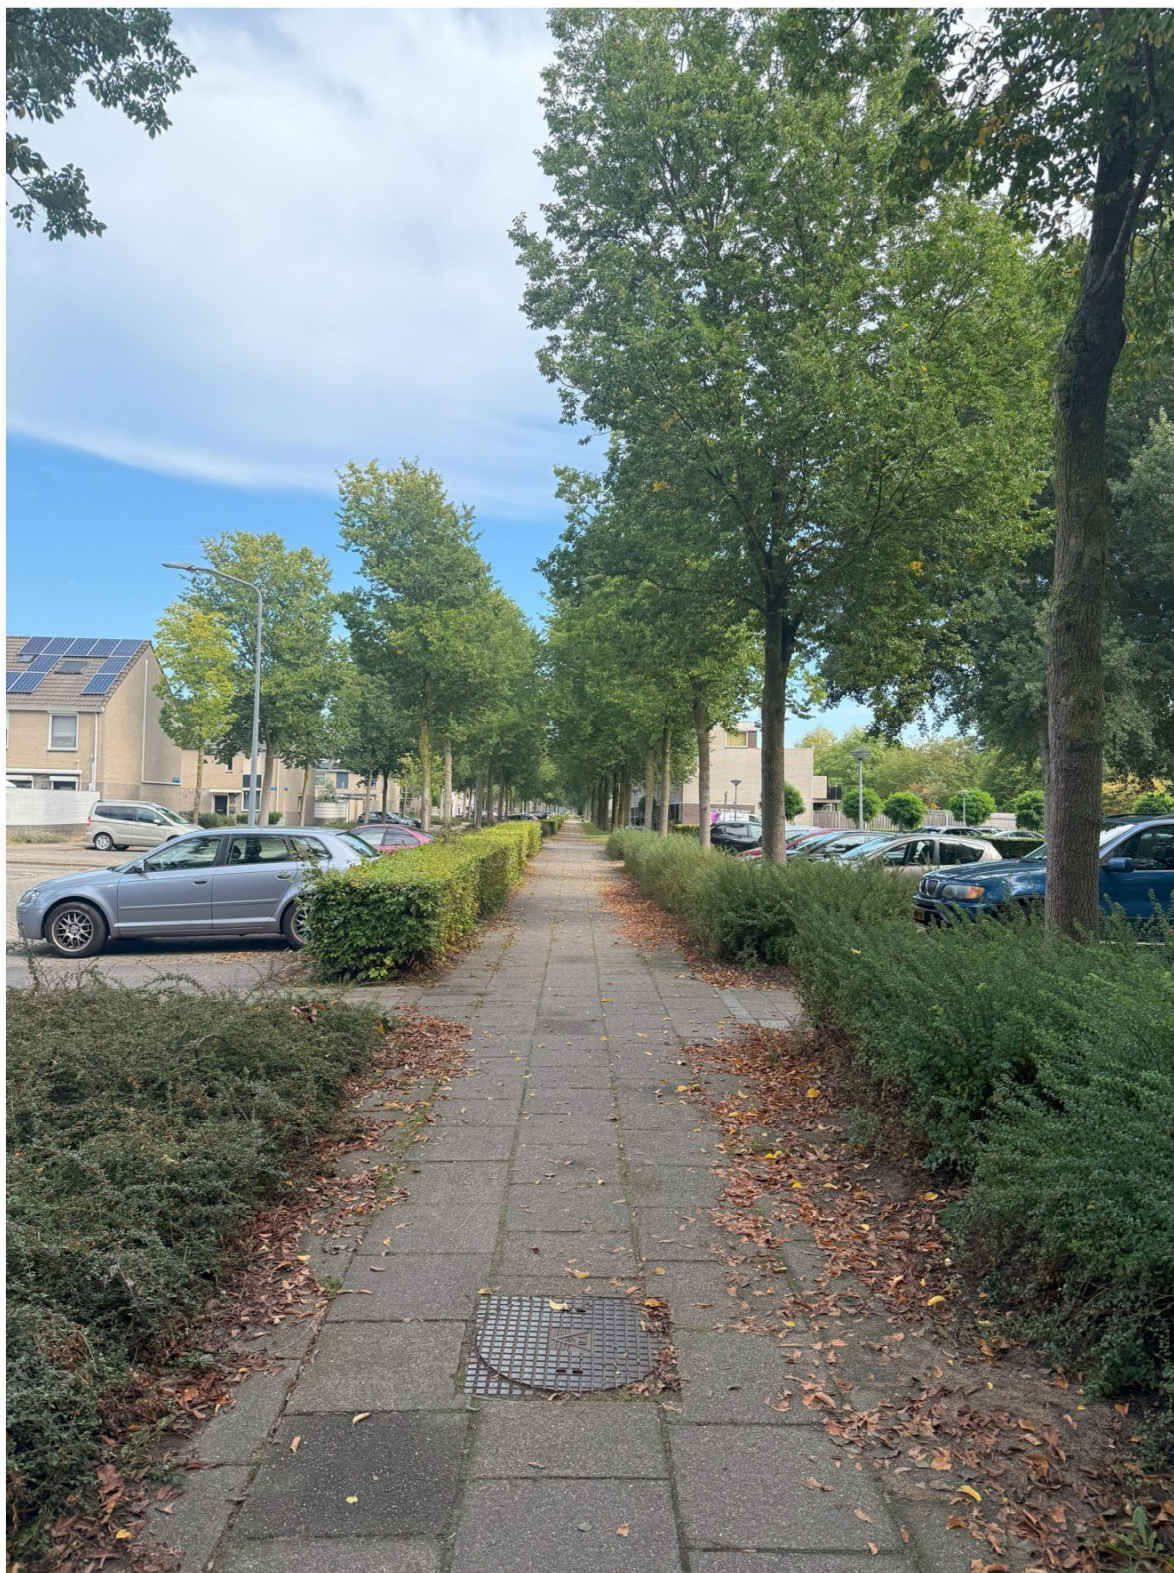
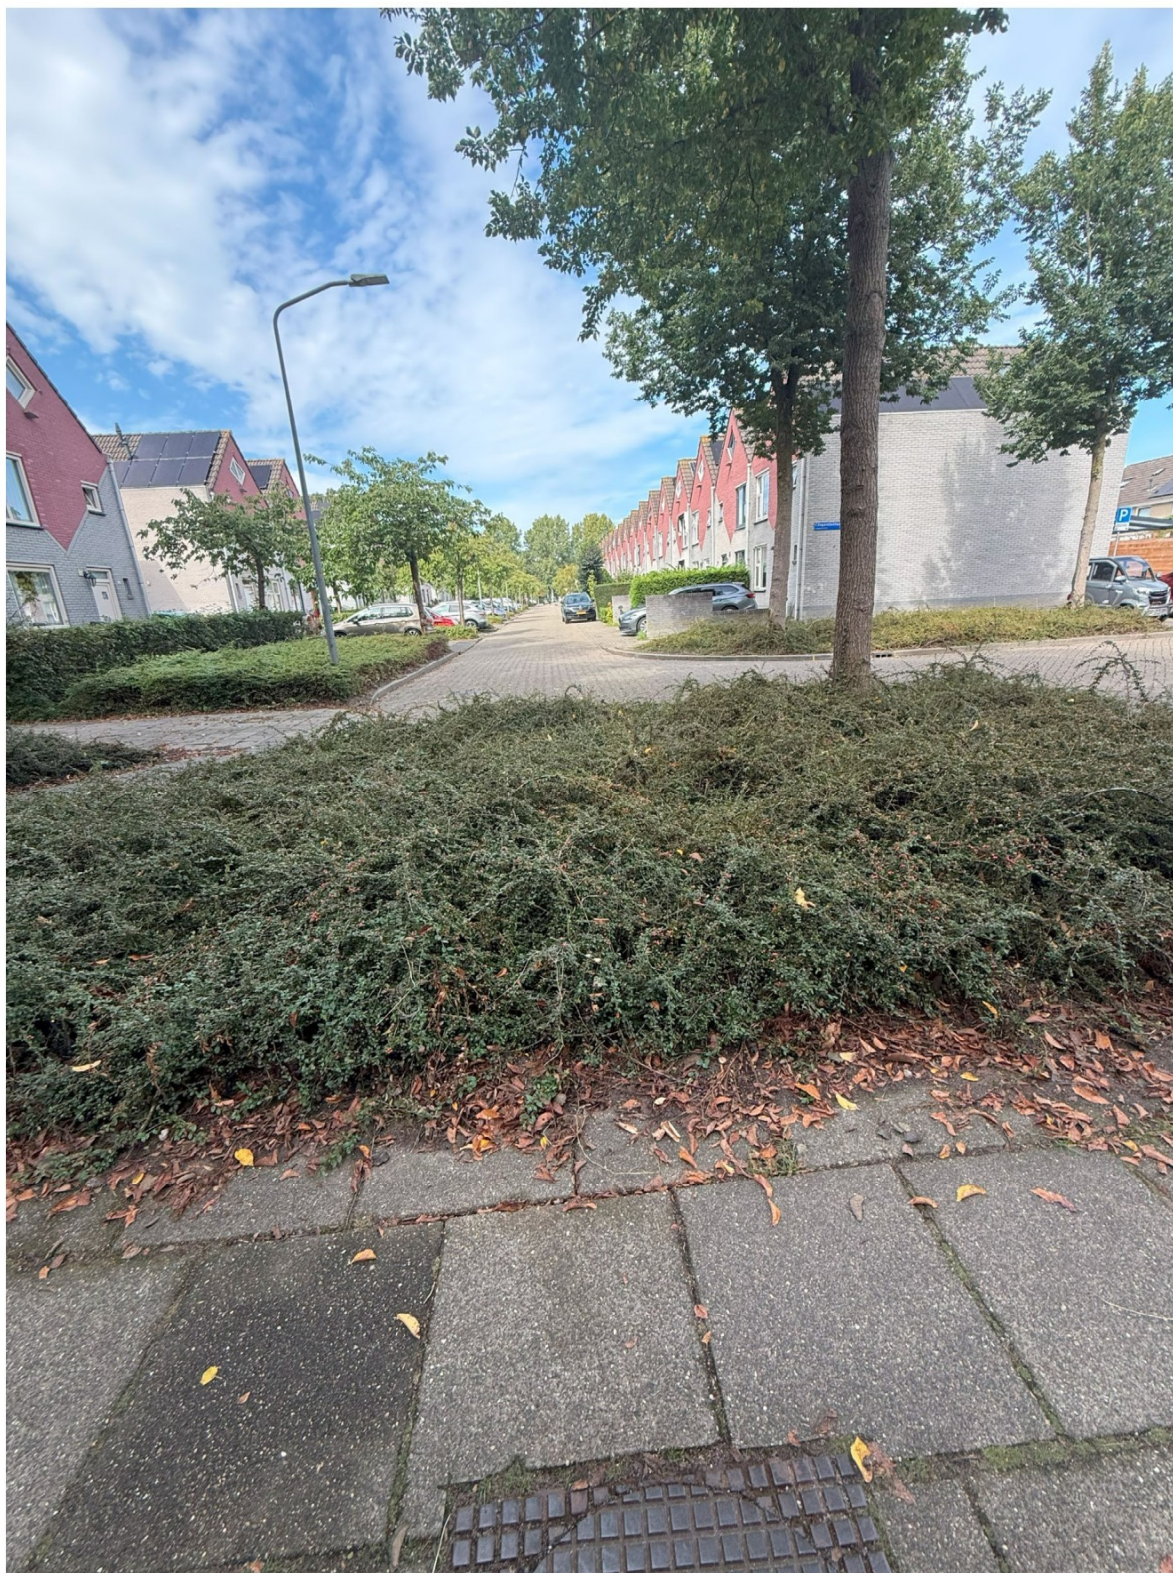
## Bijlage 4. Foto's

Tijdens de terreinverkenning (uitgevoerd op 16 juni 2025 door de Gemeente Almere) zijn geen activiteiten/bijzonderheden aangetoond die geleid kunnen hebben tot een bodemverontreiniging. De foto's genomen tijdens de terreinverkenning zijn opgenomen in Bijlage 4.
