| projectnaam | Bruinvis |
| adres | Trompstraat 1, 1792 BJ<br>Oudeschild |

| tekening | detailboek |

# Dt-100

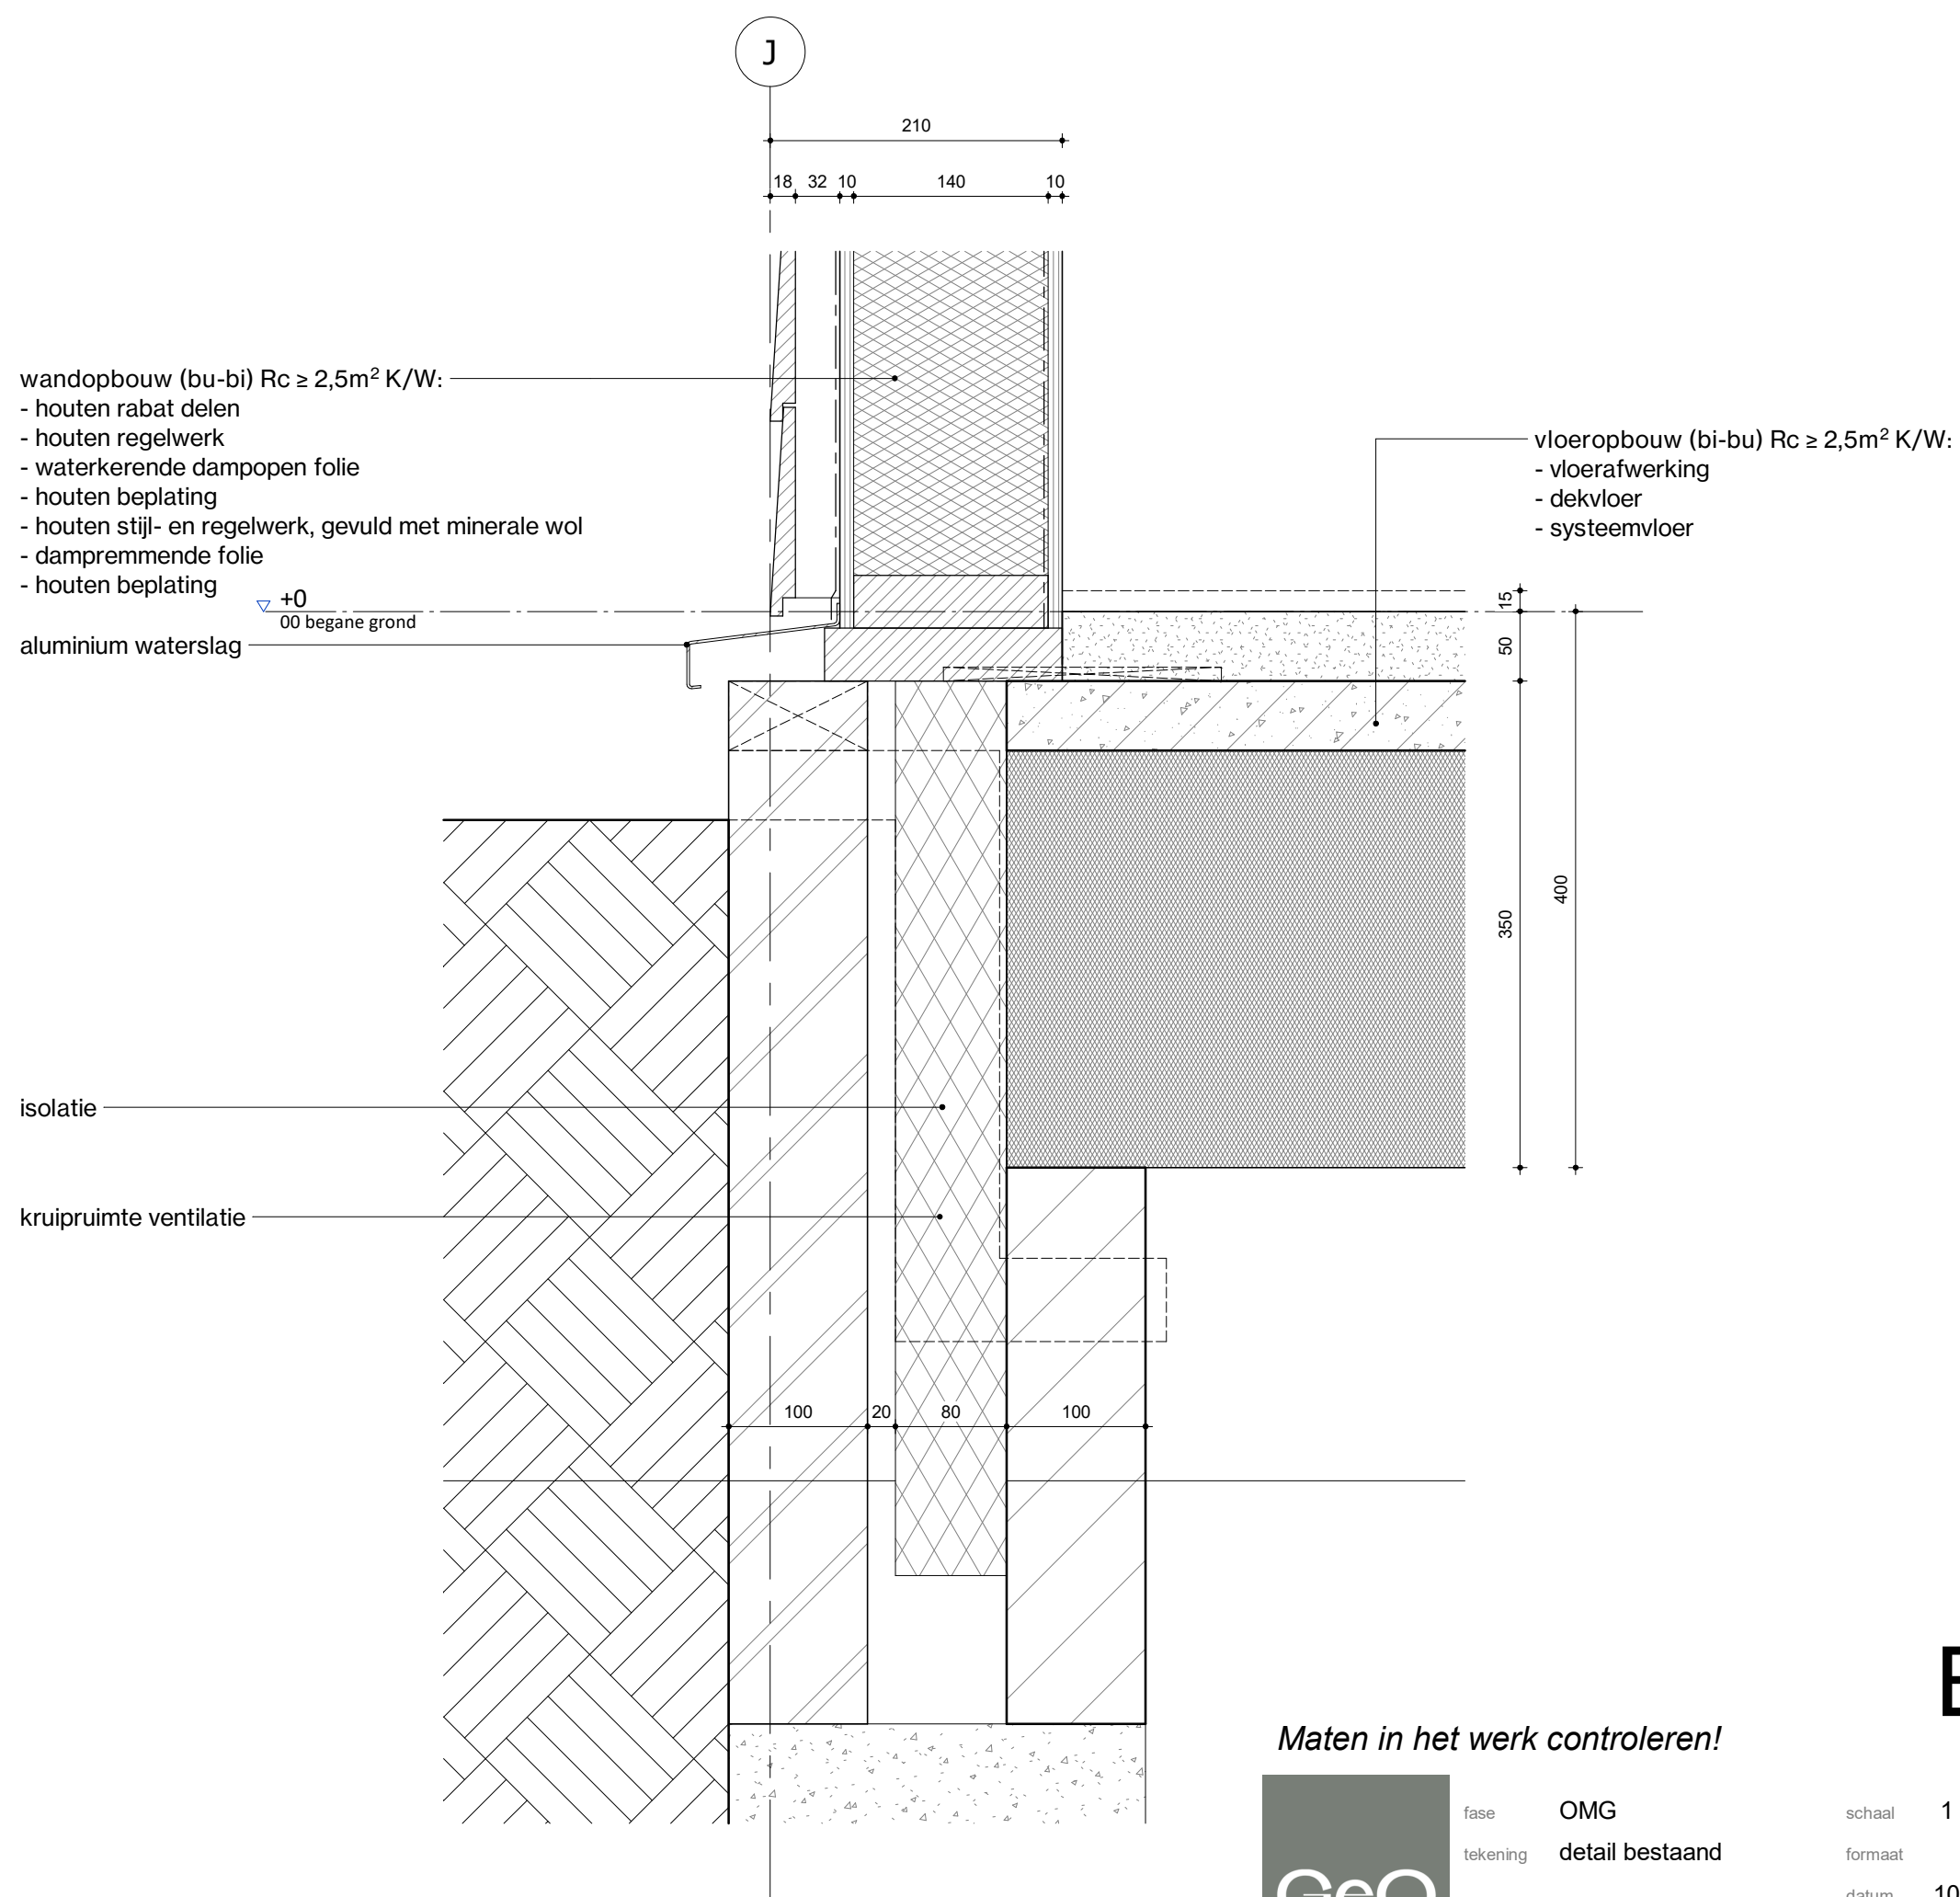
status **DEFINITIEF**  
detailnummer  
**bV-01**

fase **OMG**  
tekening **detail bestand**  
projectnr. **2024017**

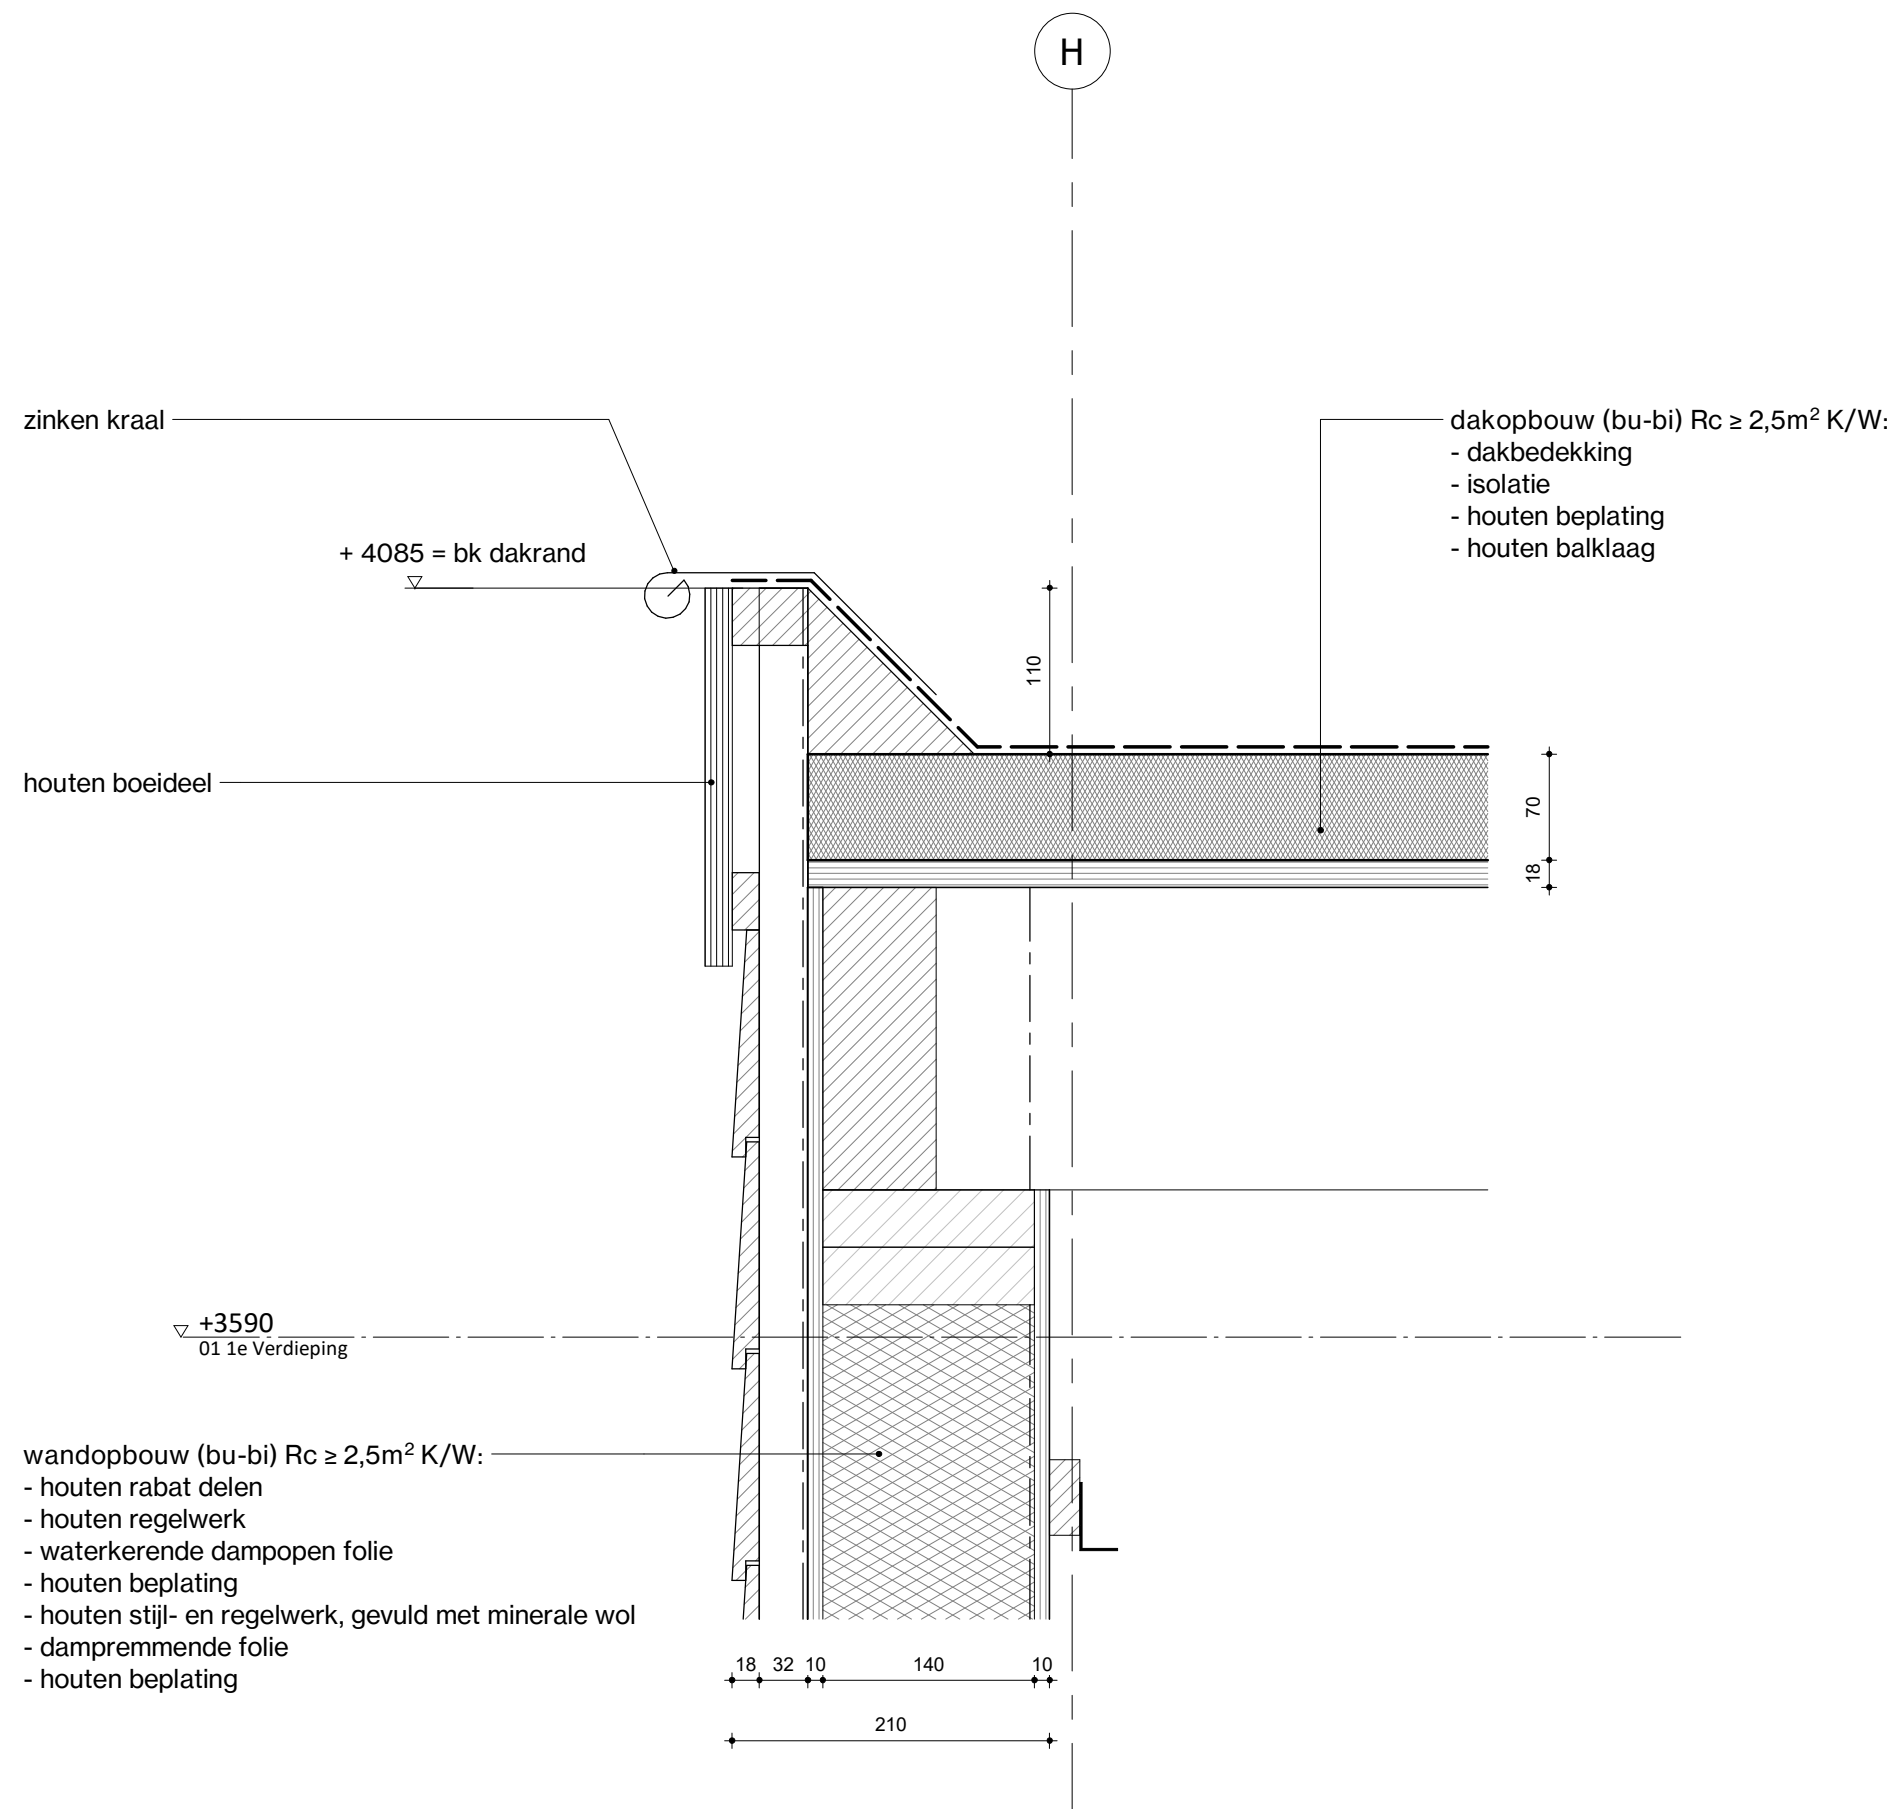
bV-02

fase      OMG  
tekening    detail bestand  
projectnr.   2024017

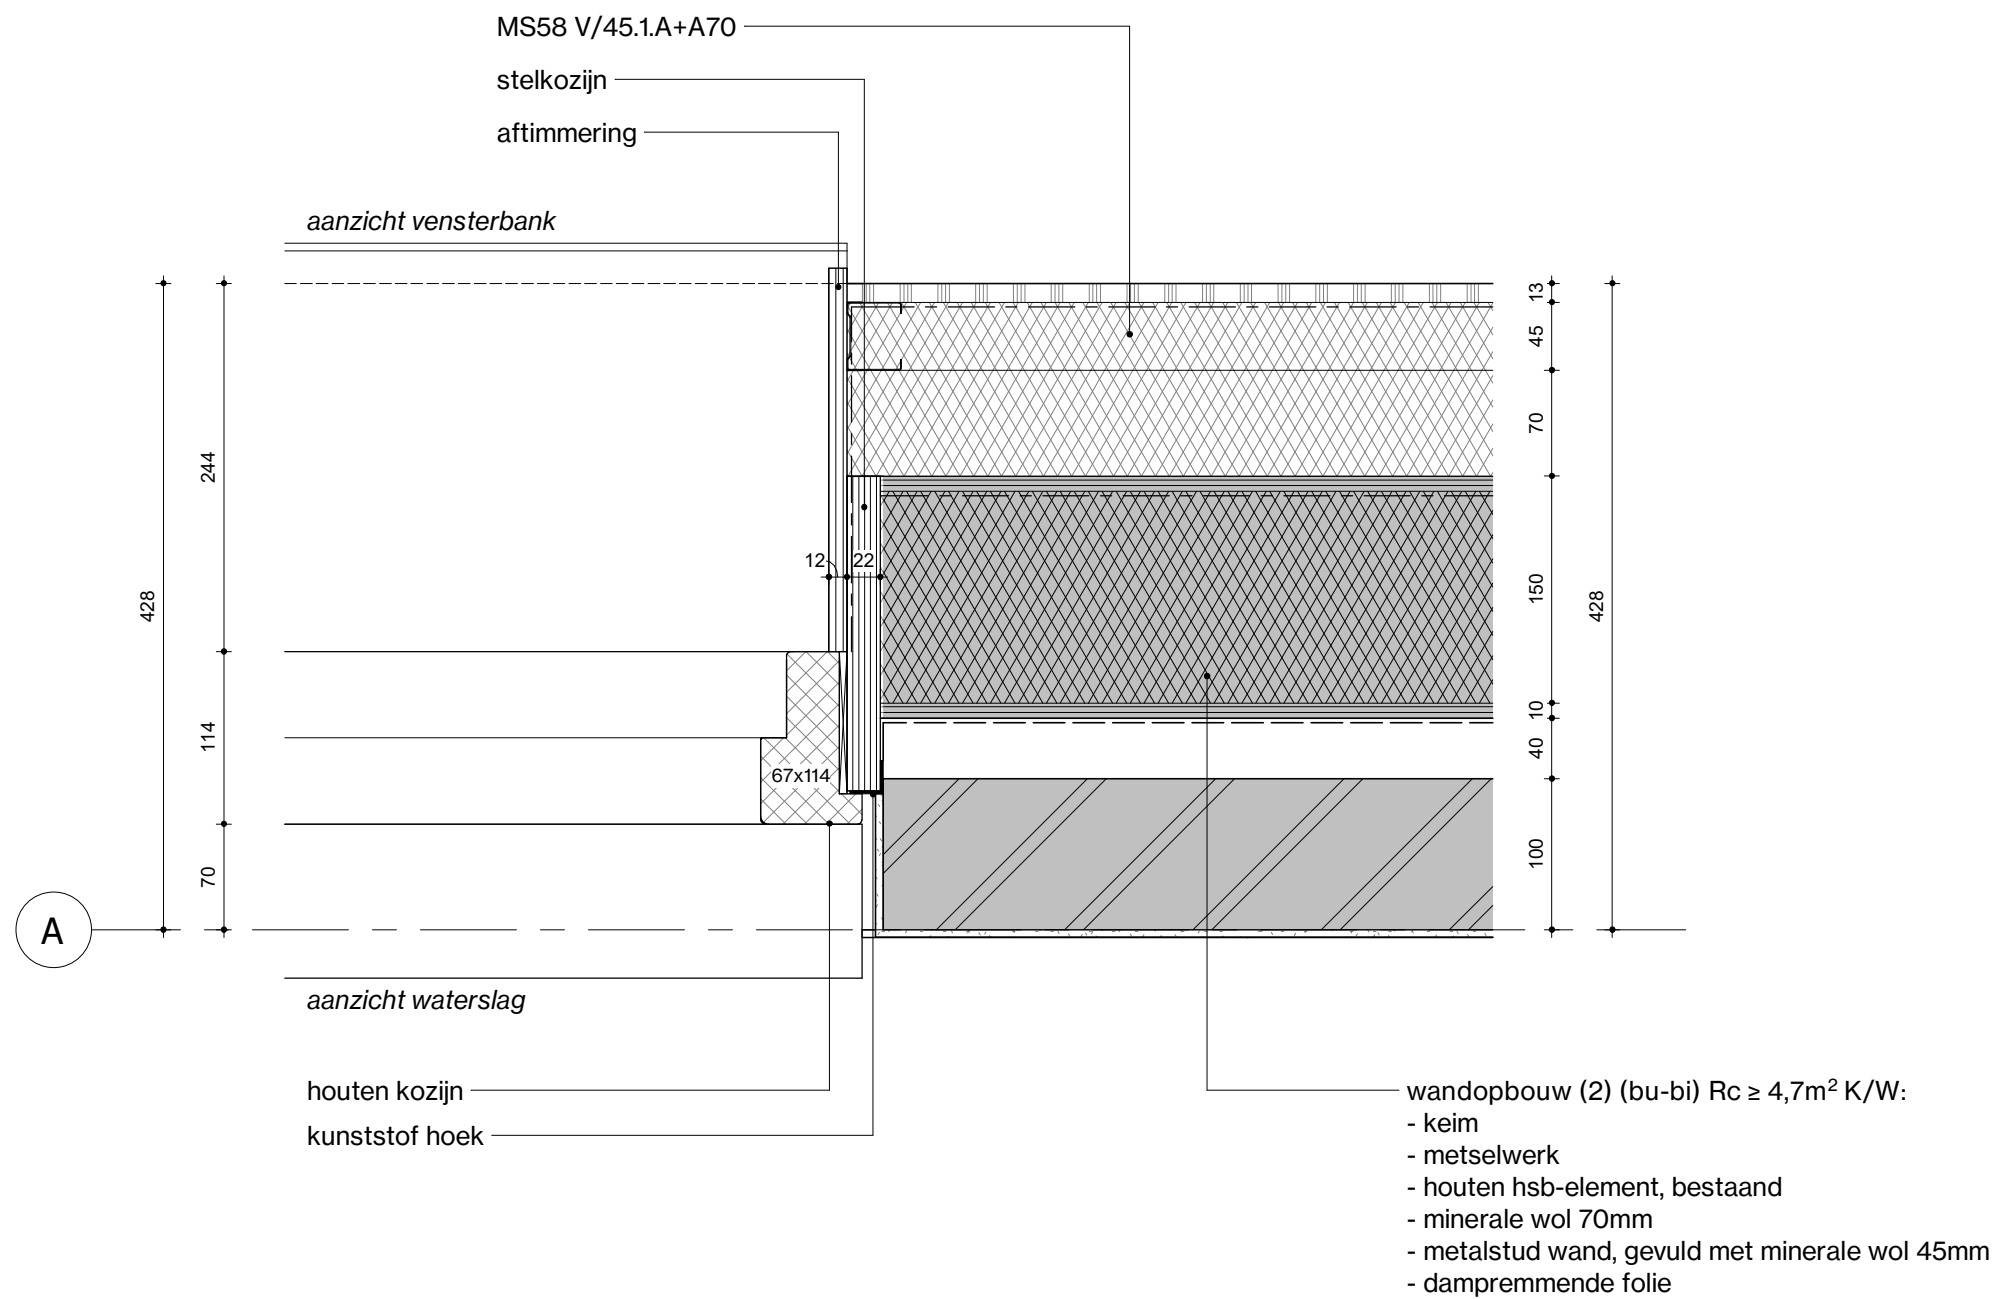
H-01

fase OMG  
tekening kozijnaansluiting keim  
projectnr. 2024017

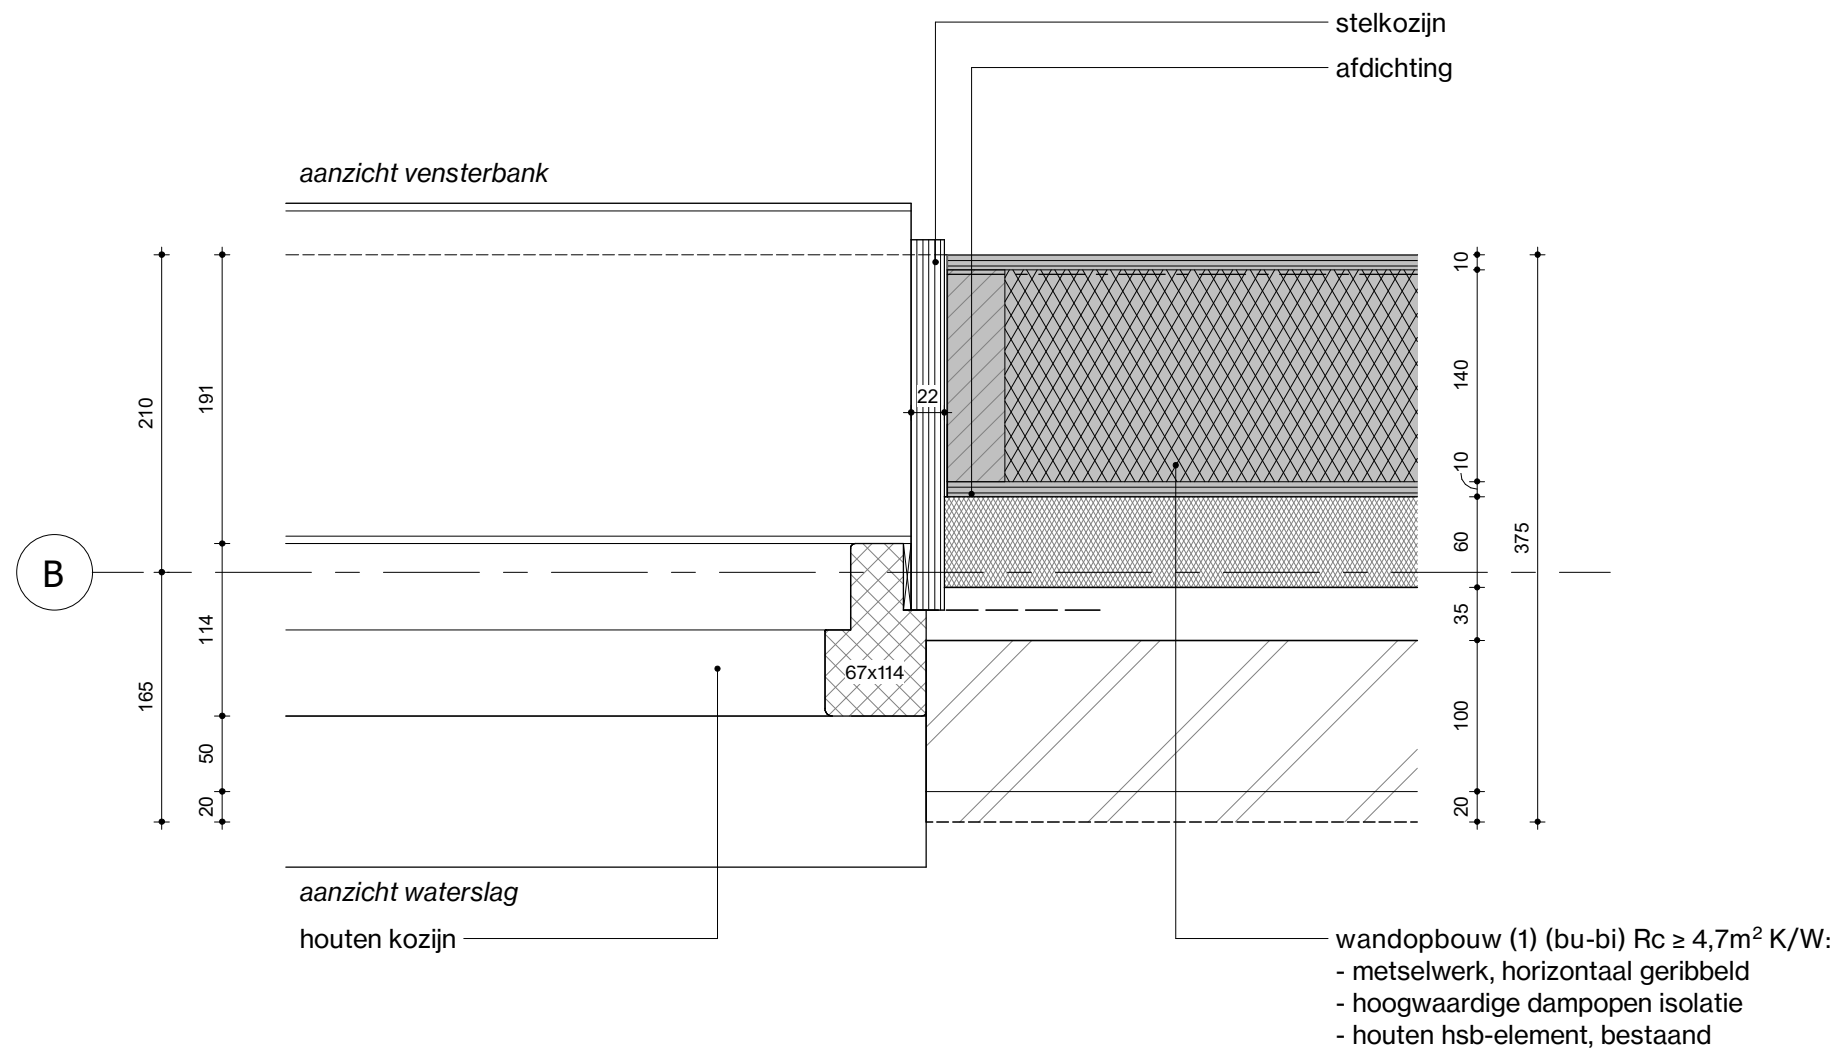
**H-02**

tekening **kozijnaansluiting msw strips**

wandopbouw (1) (bu-bi)  $R_c \geq 4,7\text{m}^2 \text{ K/W}$ :  
- metselwerk, horizontaal geribbeld  
- hoogwaardige dampopen isolatie  
- houten hsb-element, bestaand

wandopbouw (2) (bu-bi)  $R_c \geq 4,7\text{m}^2 \text{ K/W}$ :  
- keim  
- metselwerk  
- houten hsb-element, bestaand  
- minerale wol 70mm  
- metalstud wand, gevuld met minerale wol 45mm  
- dampremmende folie  
- gips

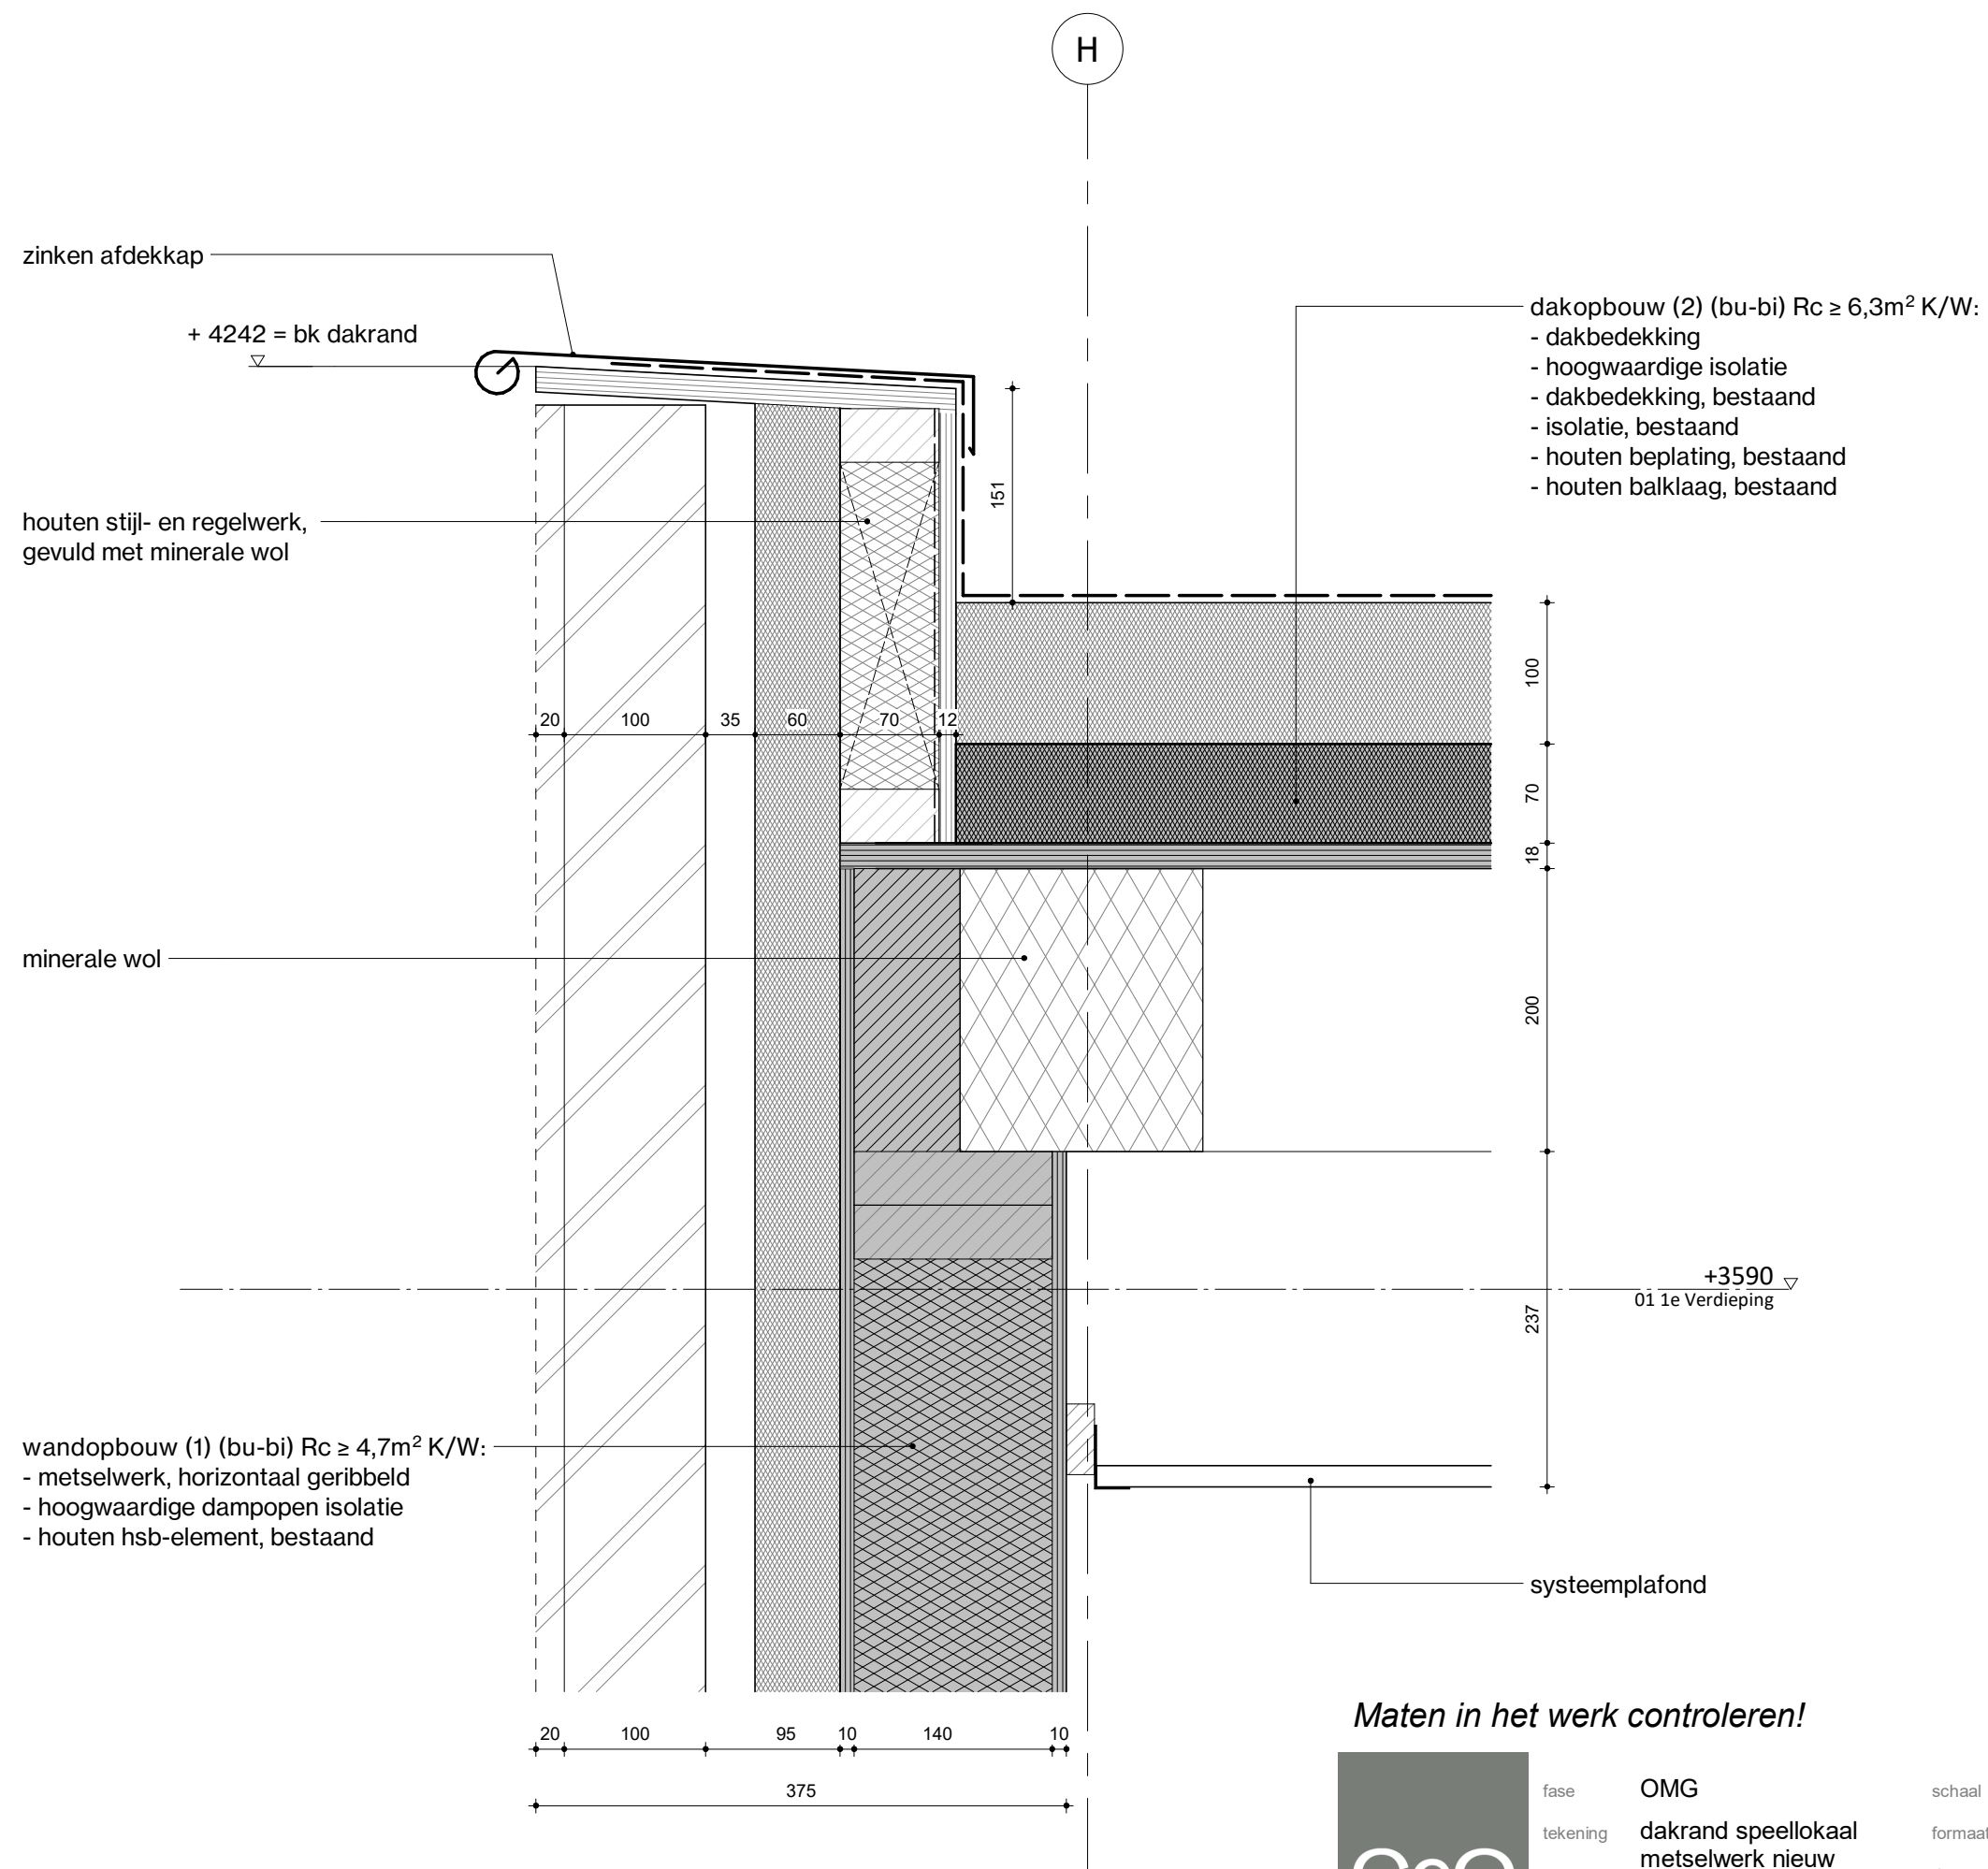
**V-02**

fase **OMG**  
tekening **dakrand speellokaal  
metselwerk nieuw**  
projectnr. **2024017**

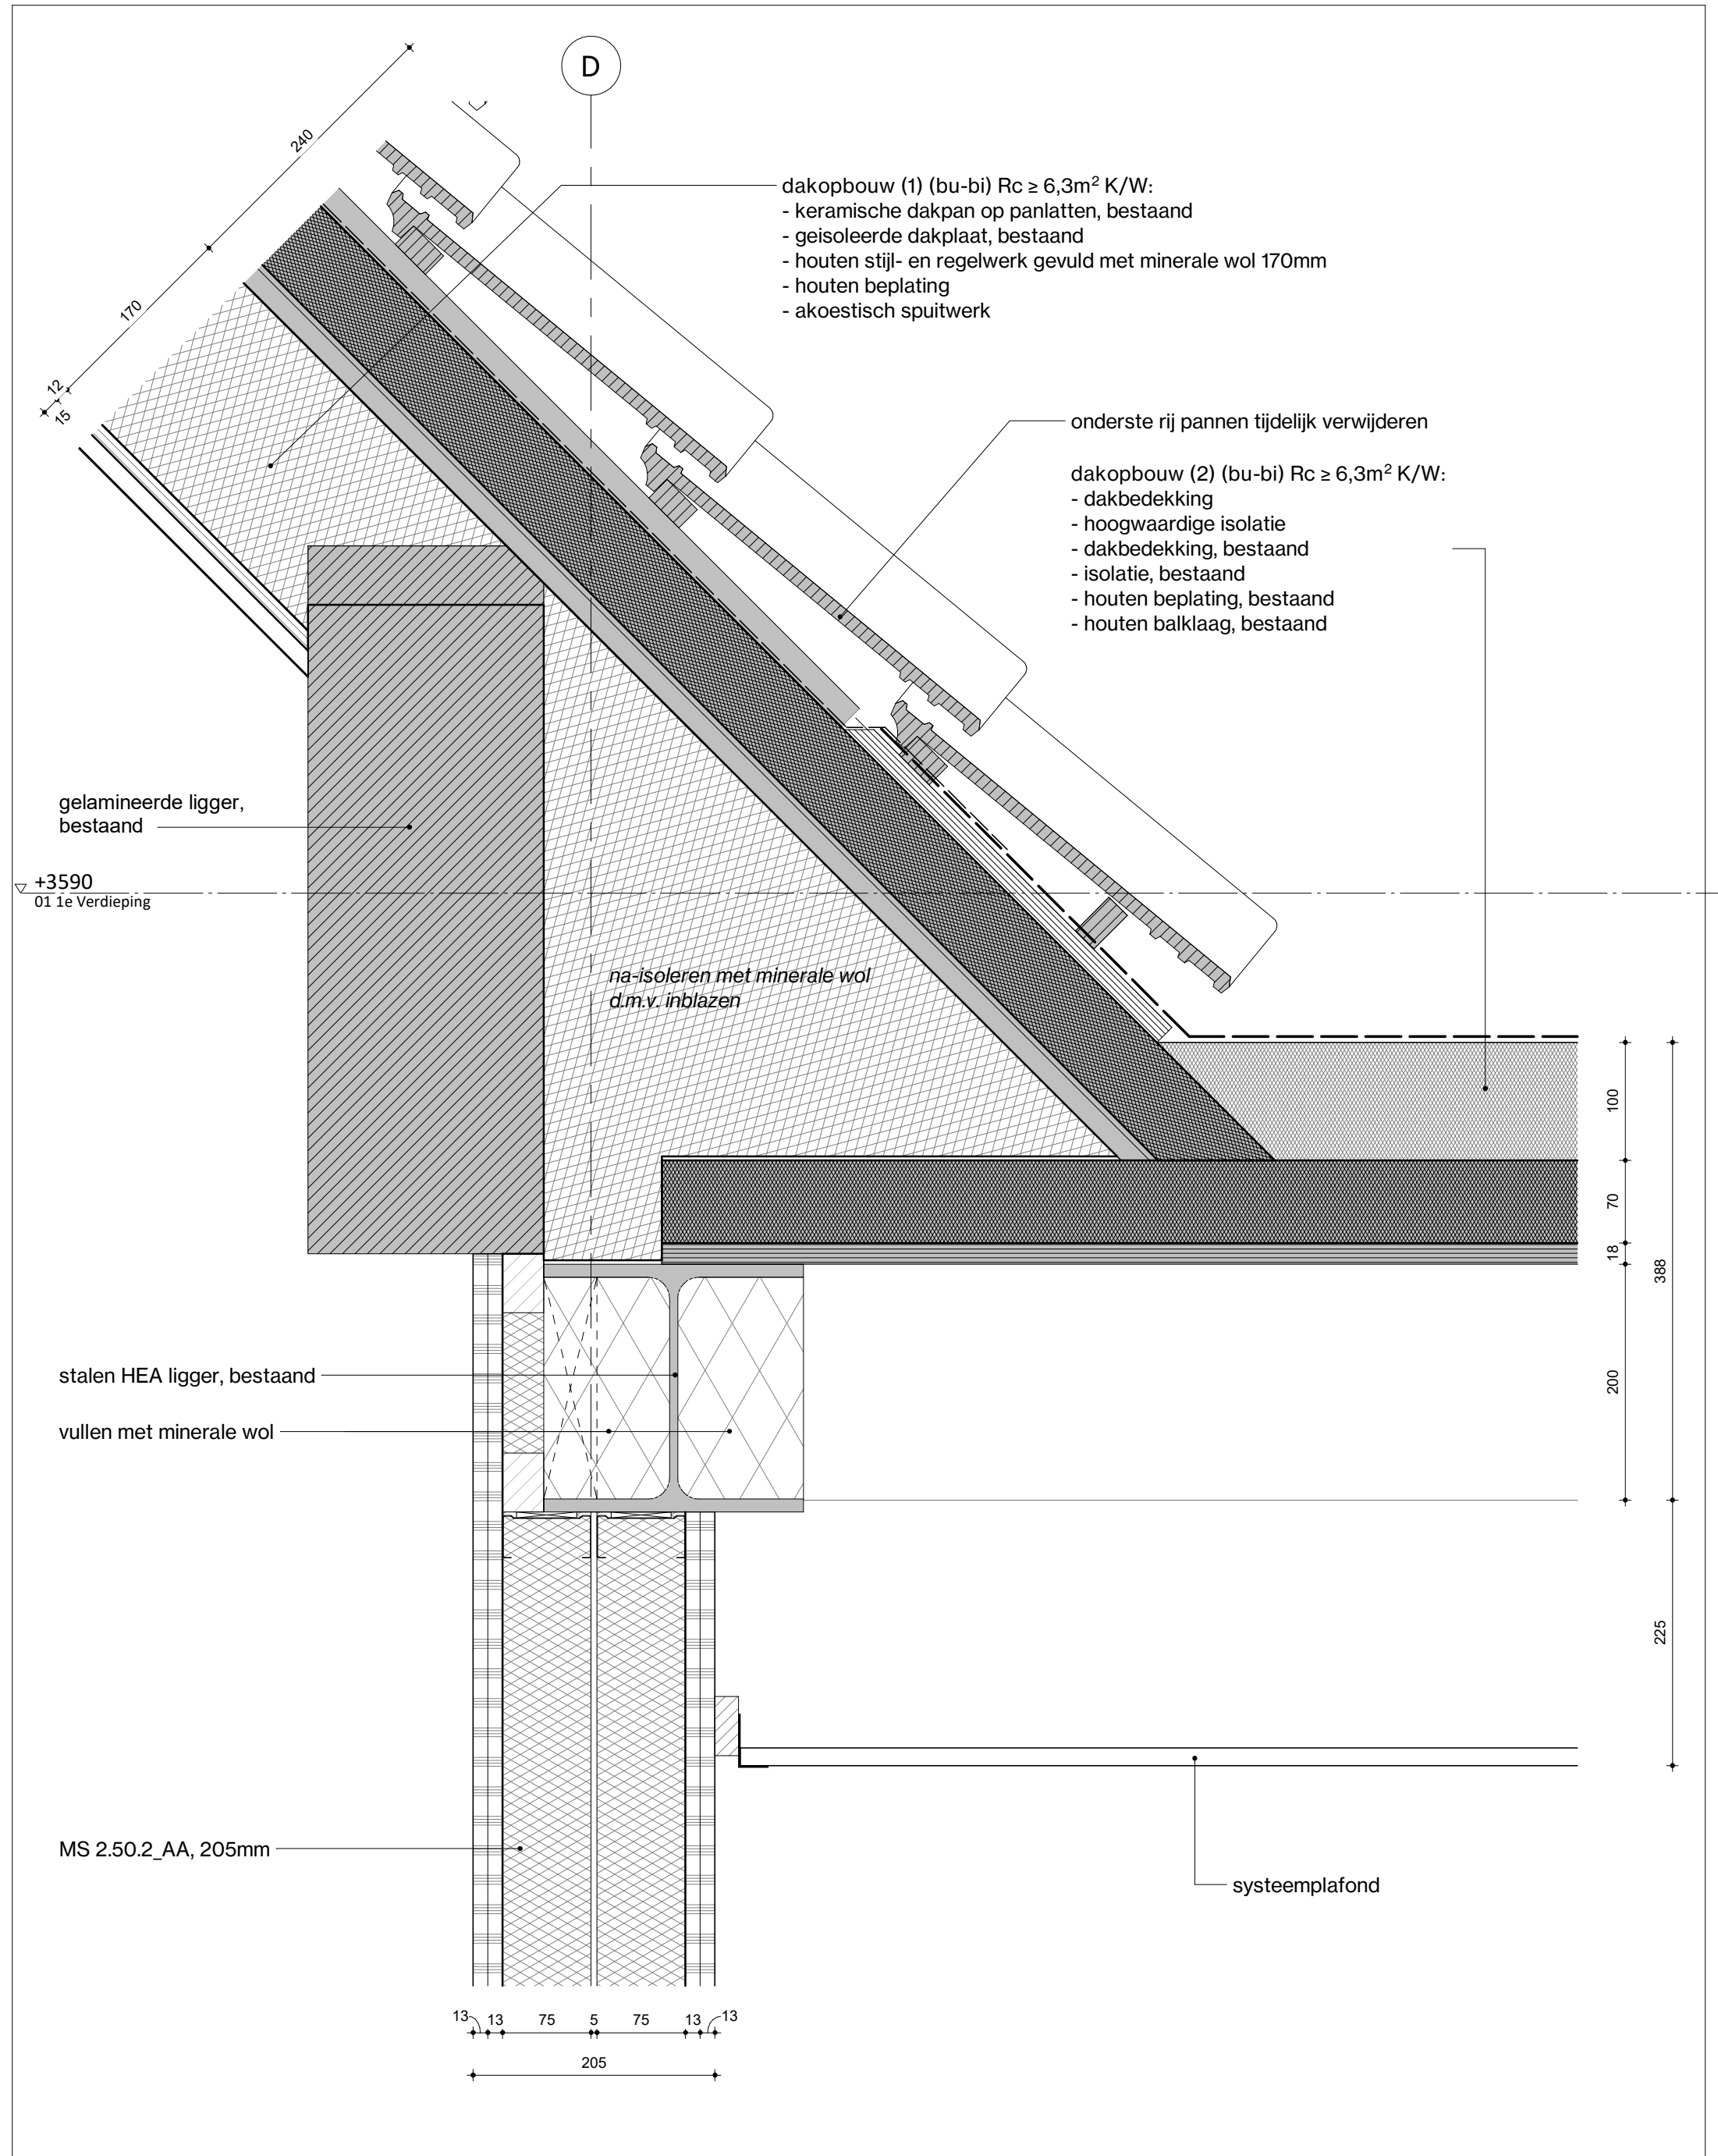
**V-03**

dakopbouw (1) (bu-bi)  $R_c \geq 6,3\text{m}^2 \text{ K/W}$ :  
- keramische dakpan op panlatten, bestaand  
- geïsoleerde dakplaat, bestaand  
- houten stijl- en regelwerk gevuld met minerale wol 170mm  
- houten beplating  
- akoestisch spuitwerk

onderste rij pannen tijdelijk verwijderen

dakopbouw (2) (bu-bi)  $R_c \geq 6,3\text{m}^2 \text{ K/W}$ :  
- dakbedekking  
- hoogwaardige isolatie  
- dakbedekking, bestaand  
- isolatie, bestaand  
- houten beplating, bestaand  
- houten balklaag, bestaand

gelamineerde ligger,  
bestaand

na-isoleren met minerale wol  
d.m.v. inblazen

stalen HEA ligger, bestaand

vullen met minerale wol

fase      OMG  
tekening    aansluiting hellende op  
              platte dak  
projectnr.   2024017

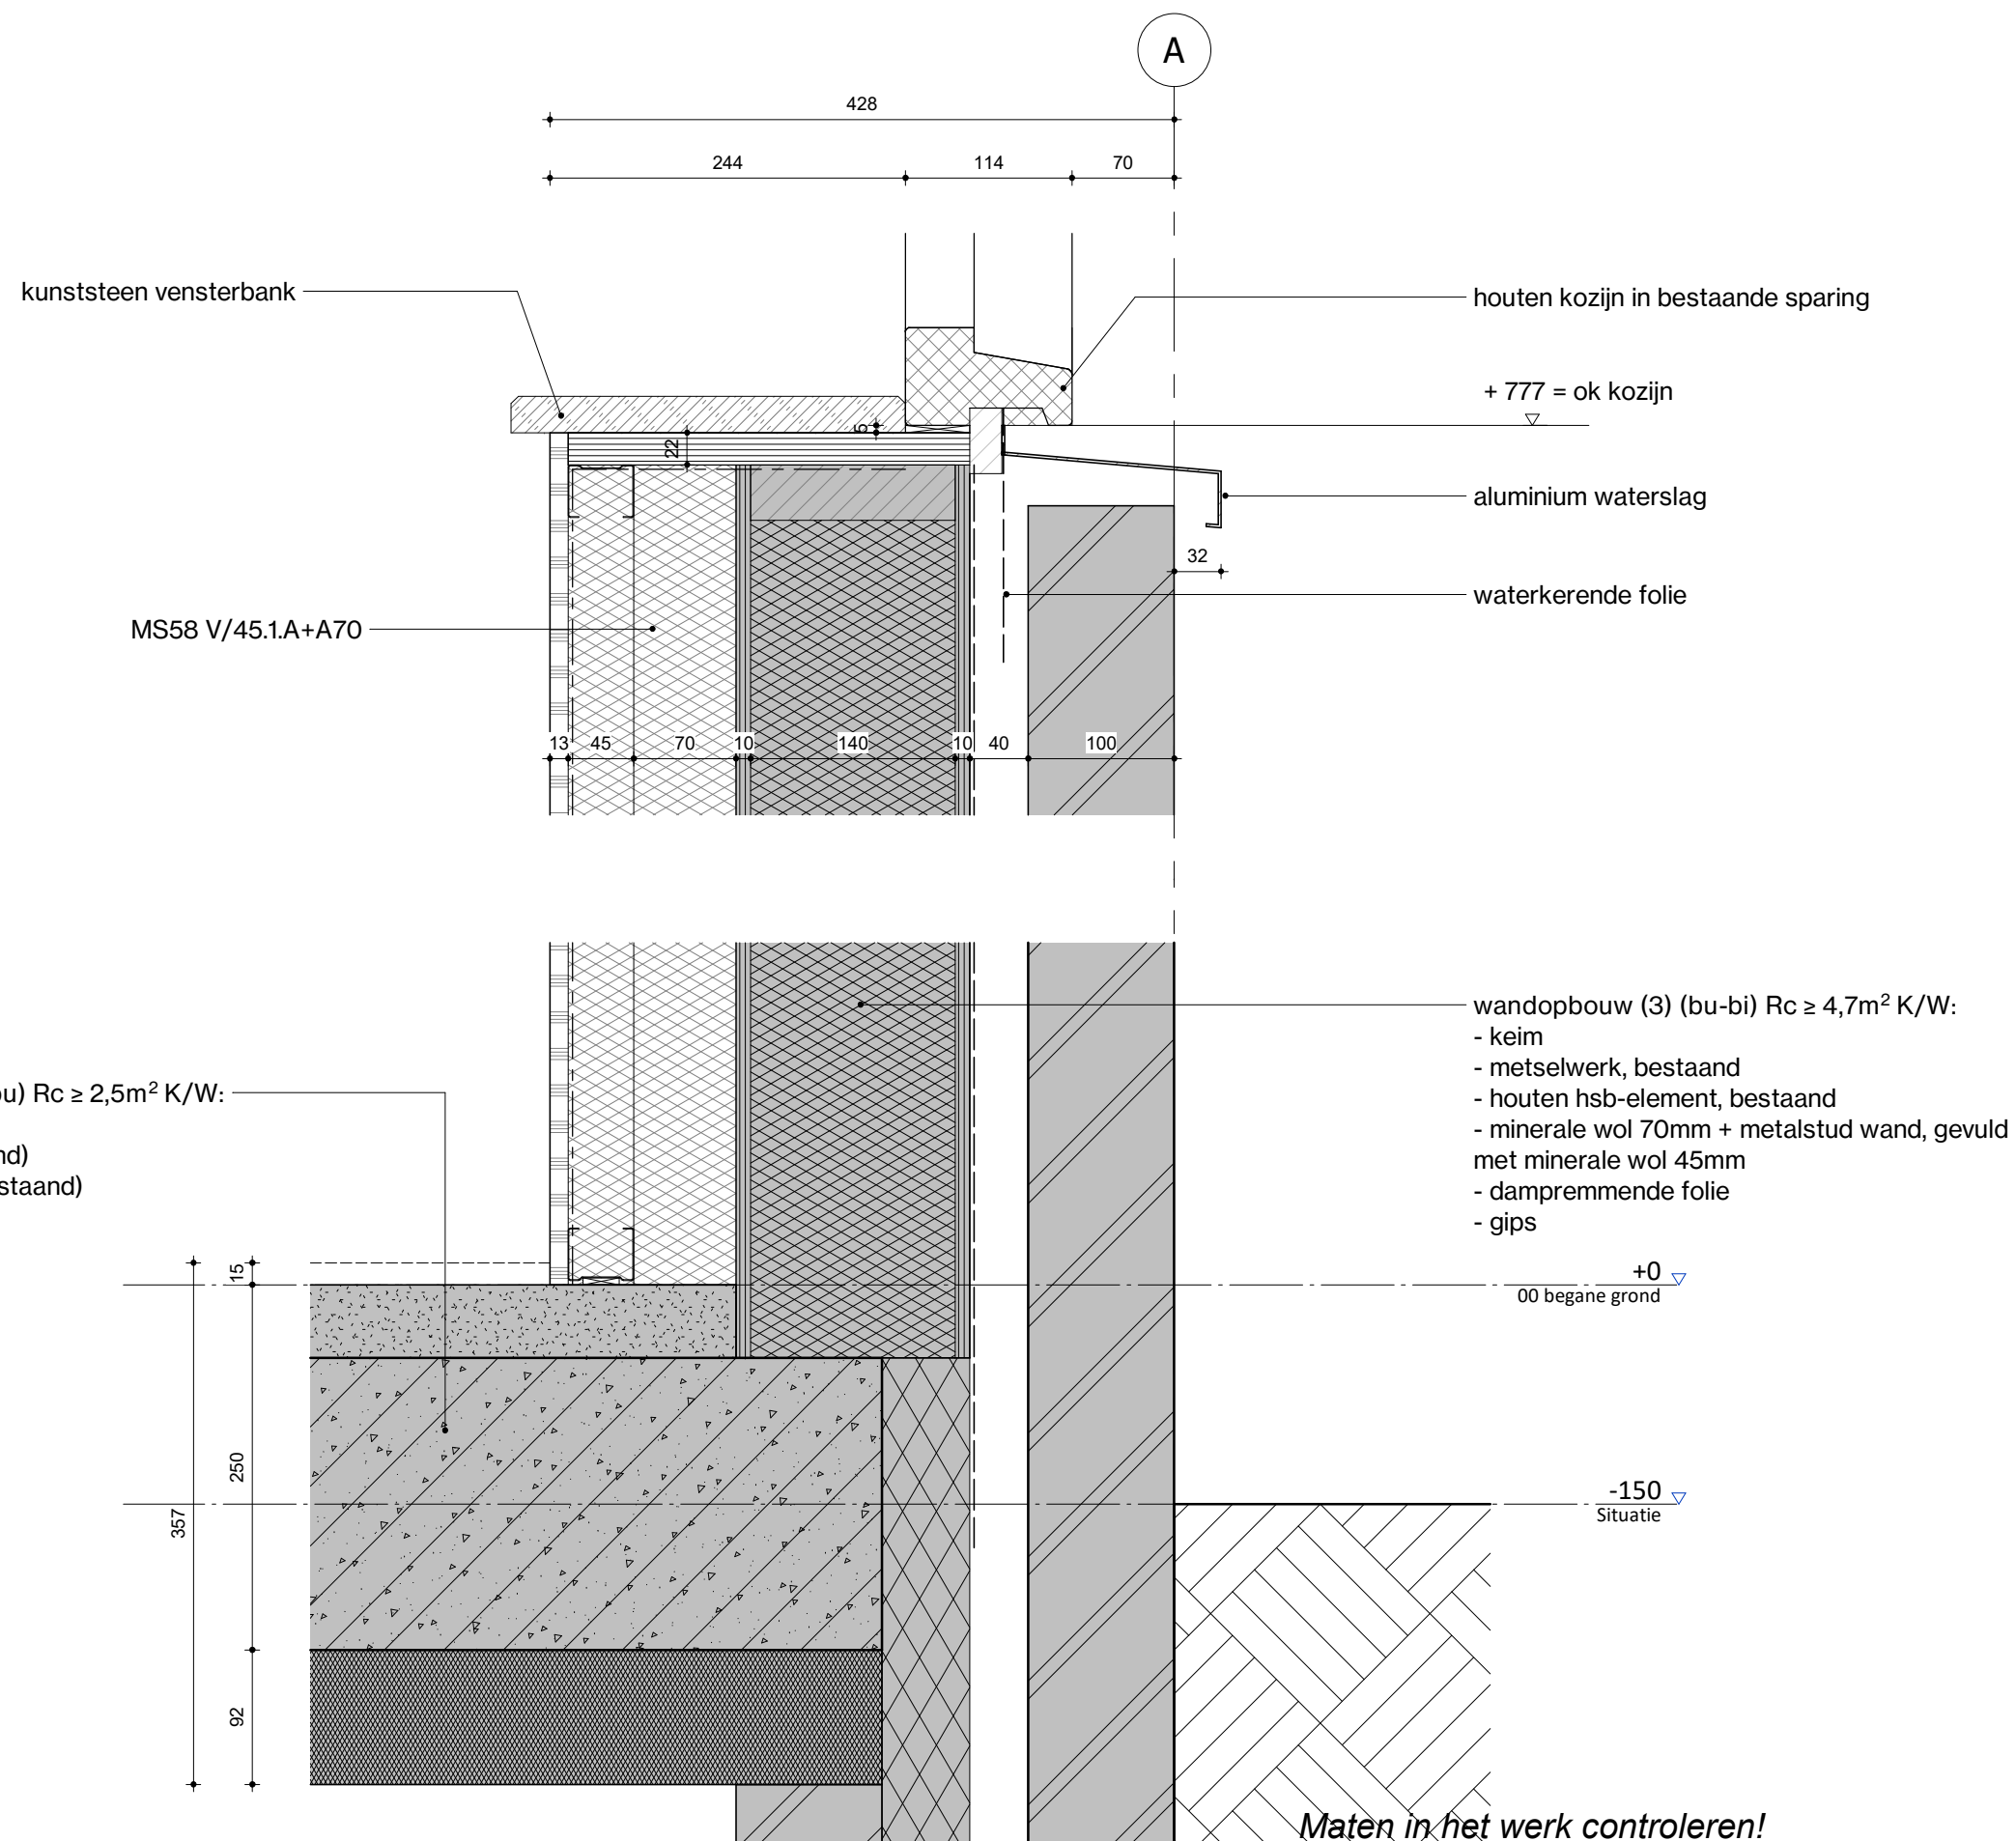
**V-04**

fase **OMG**  
tekening **onderdetail kozijn  
gekeimde gevel**  
projectnr. **2024017**
