| projectnaam | Bruinvis |
| adres | Trompstraat 1, 1792 BJ<br>Oudeschild |

| tekening | detailboek |

# Dt-100

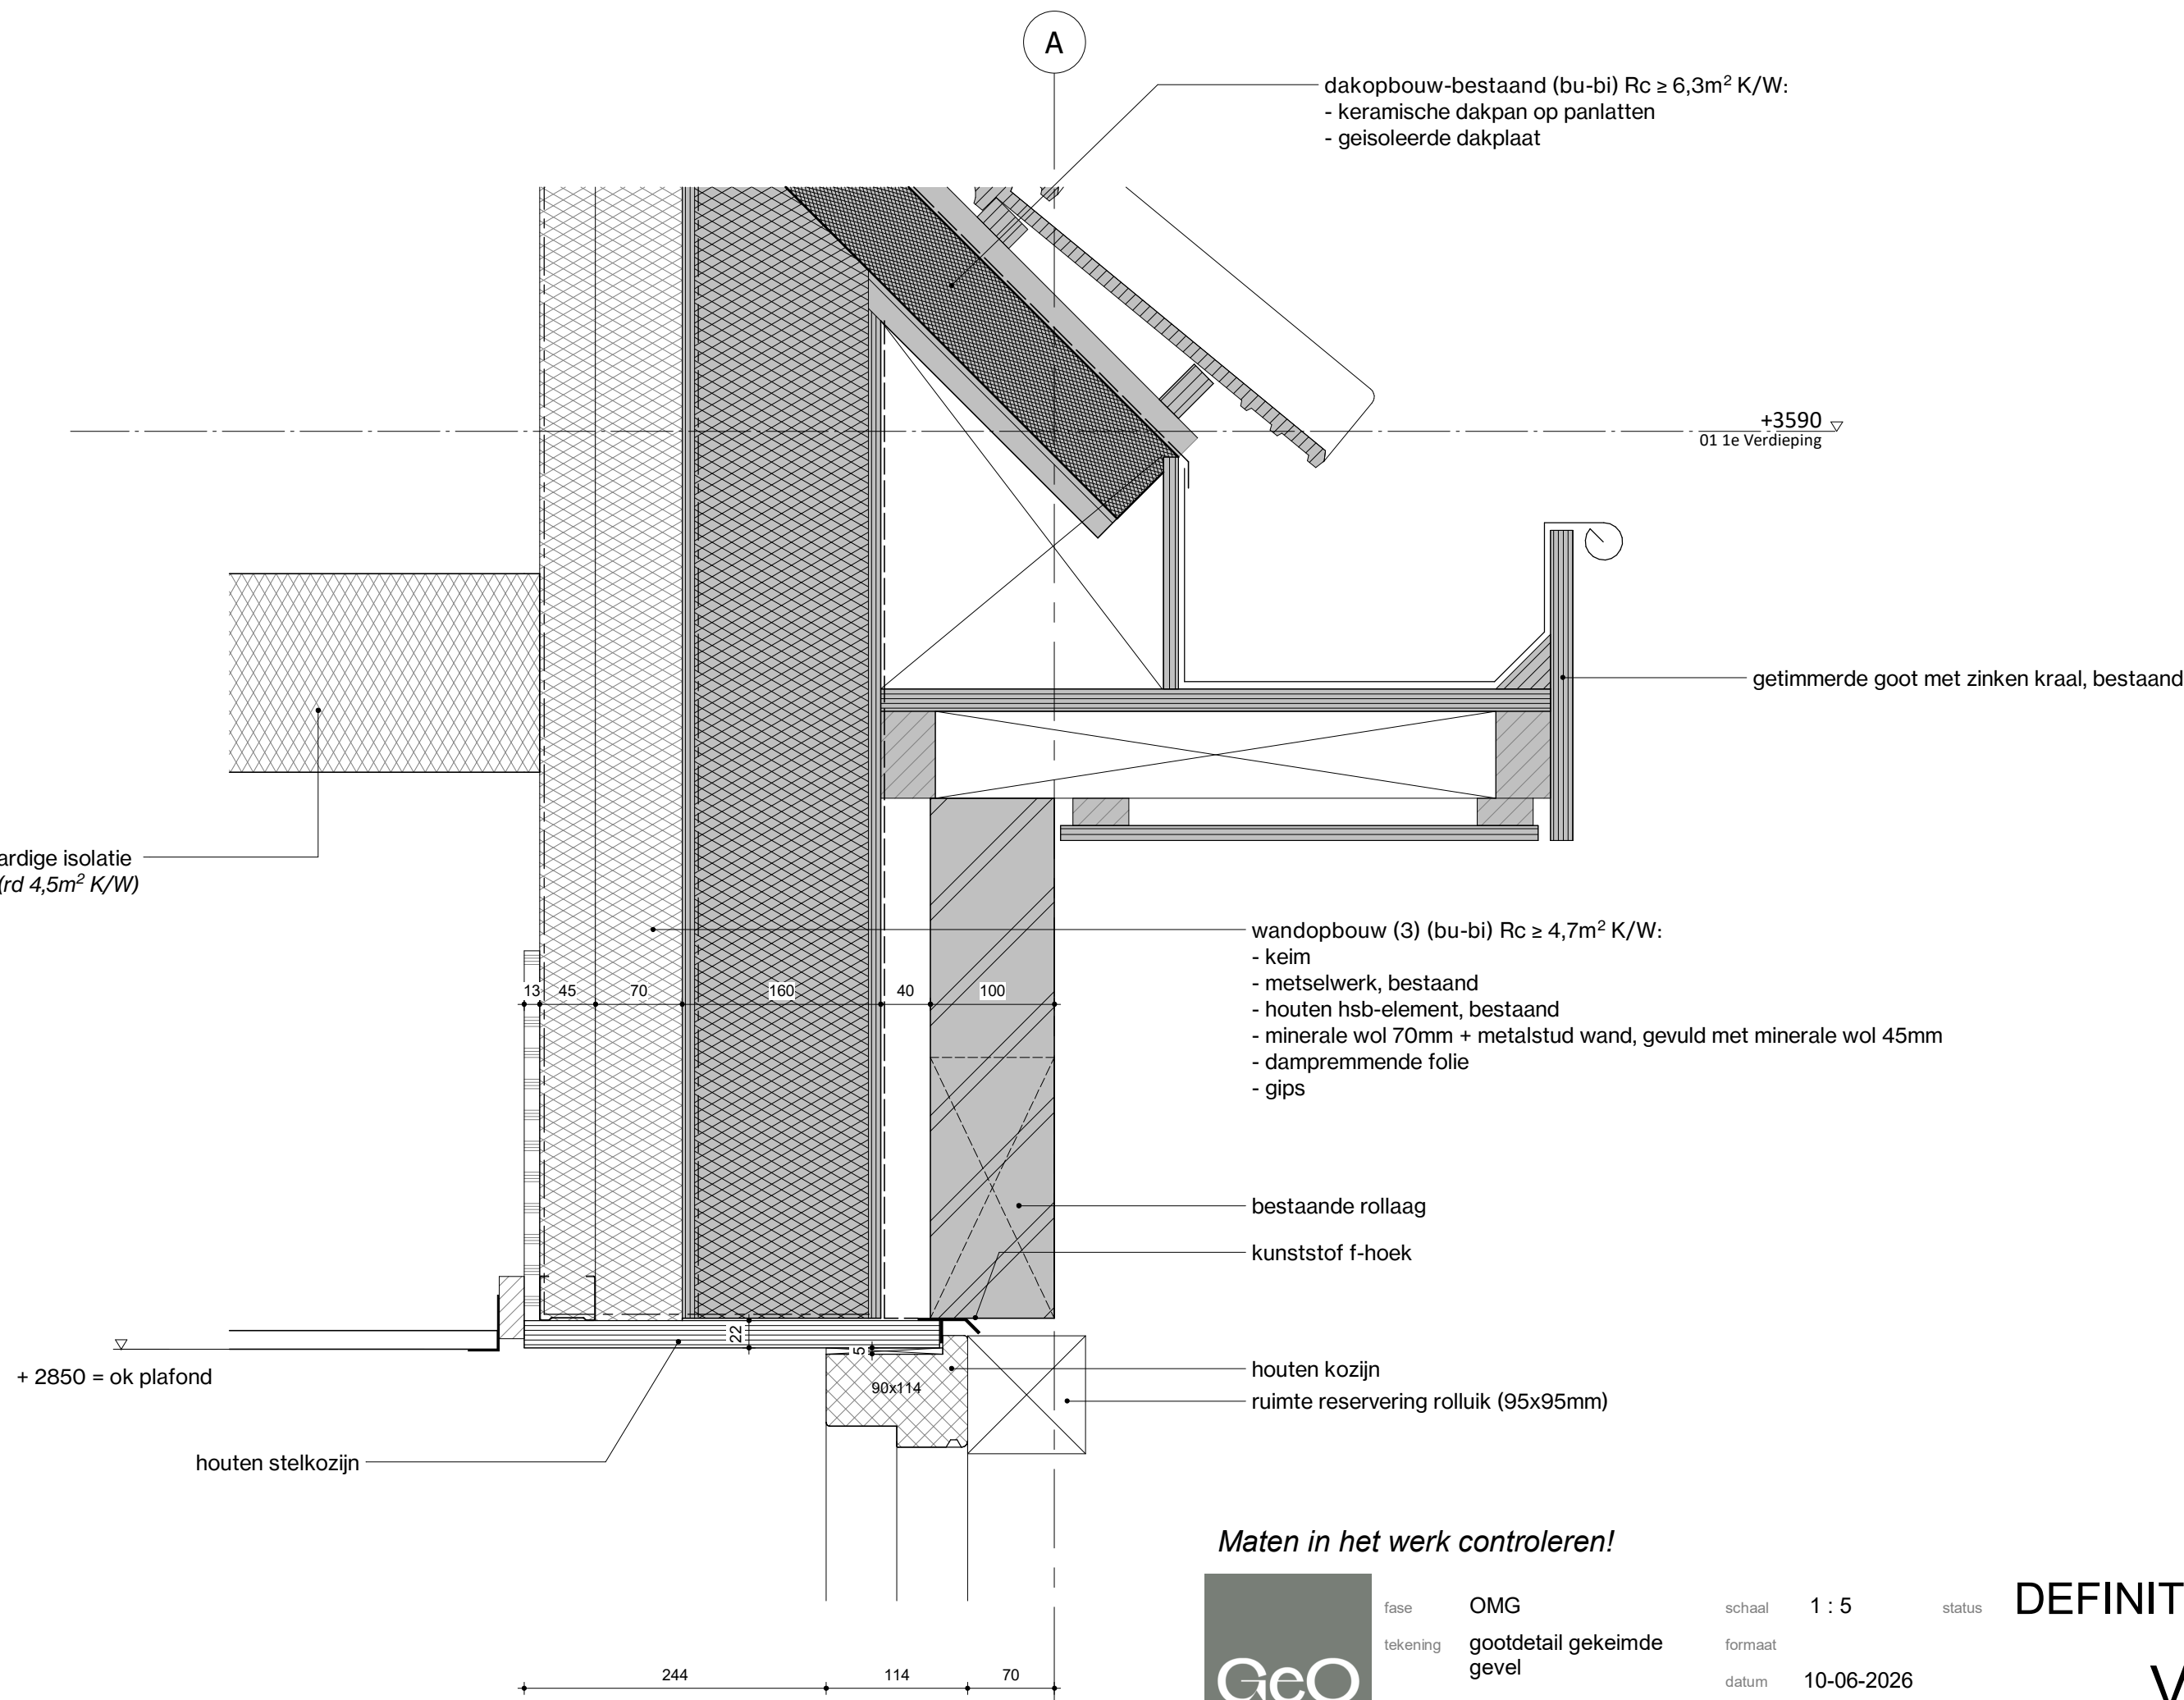
**V-05**

fase **OMG**  
tekening **gootdetail gekeimde  
gevel**  
projectnr. **2024017**

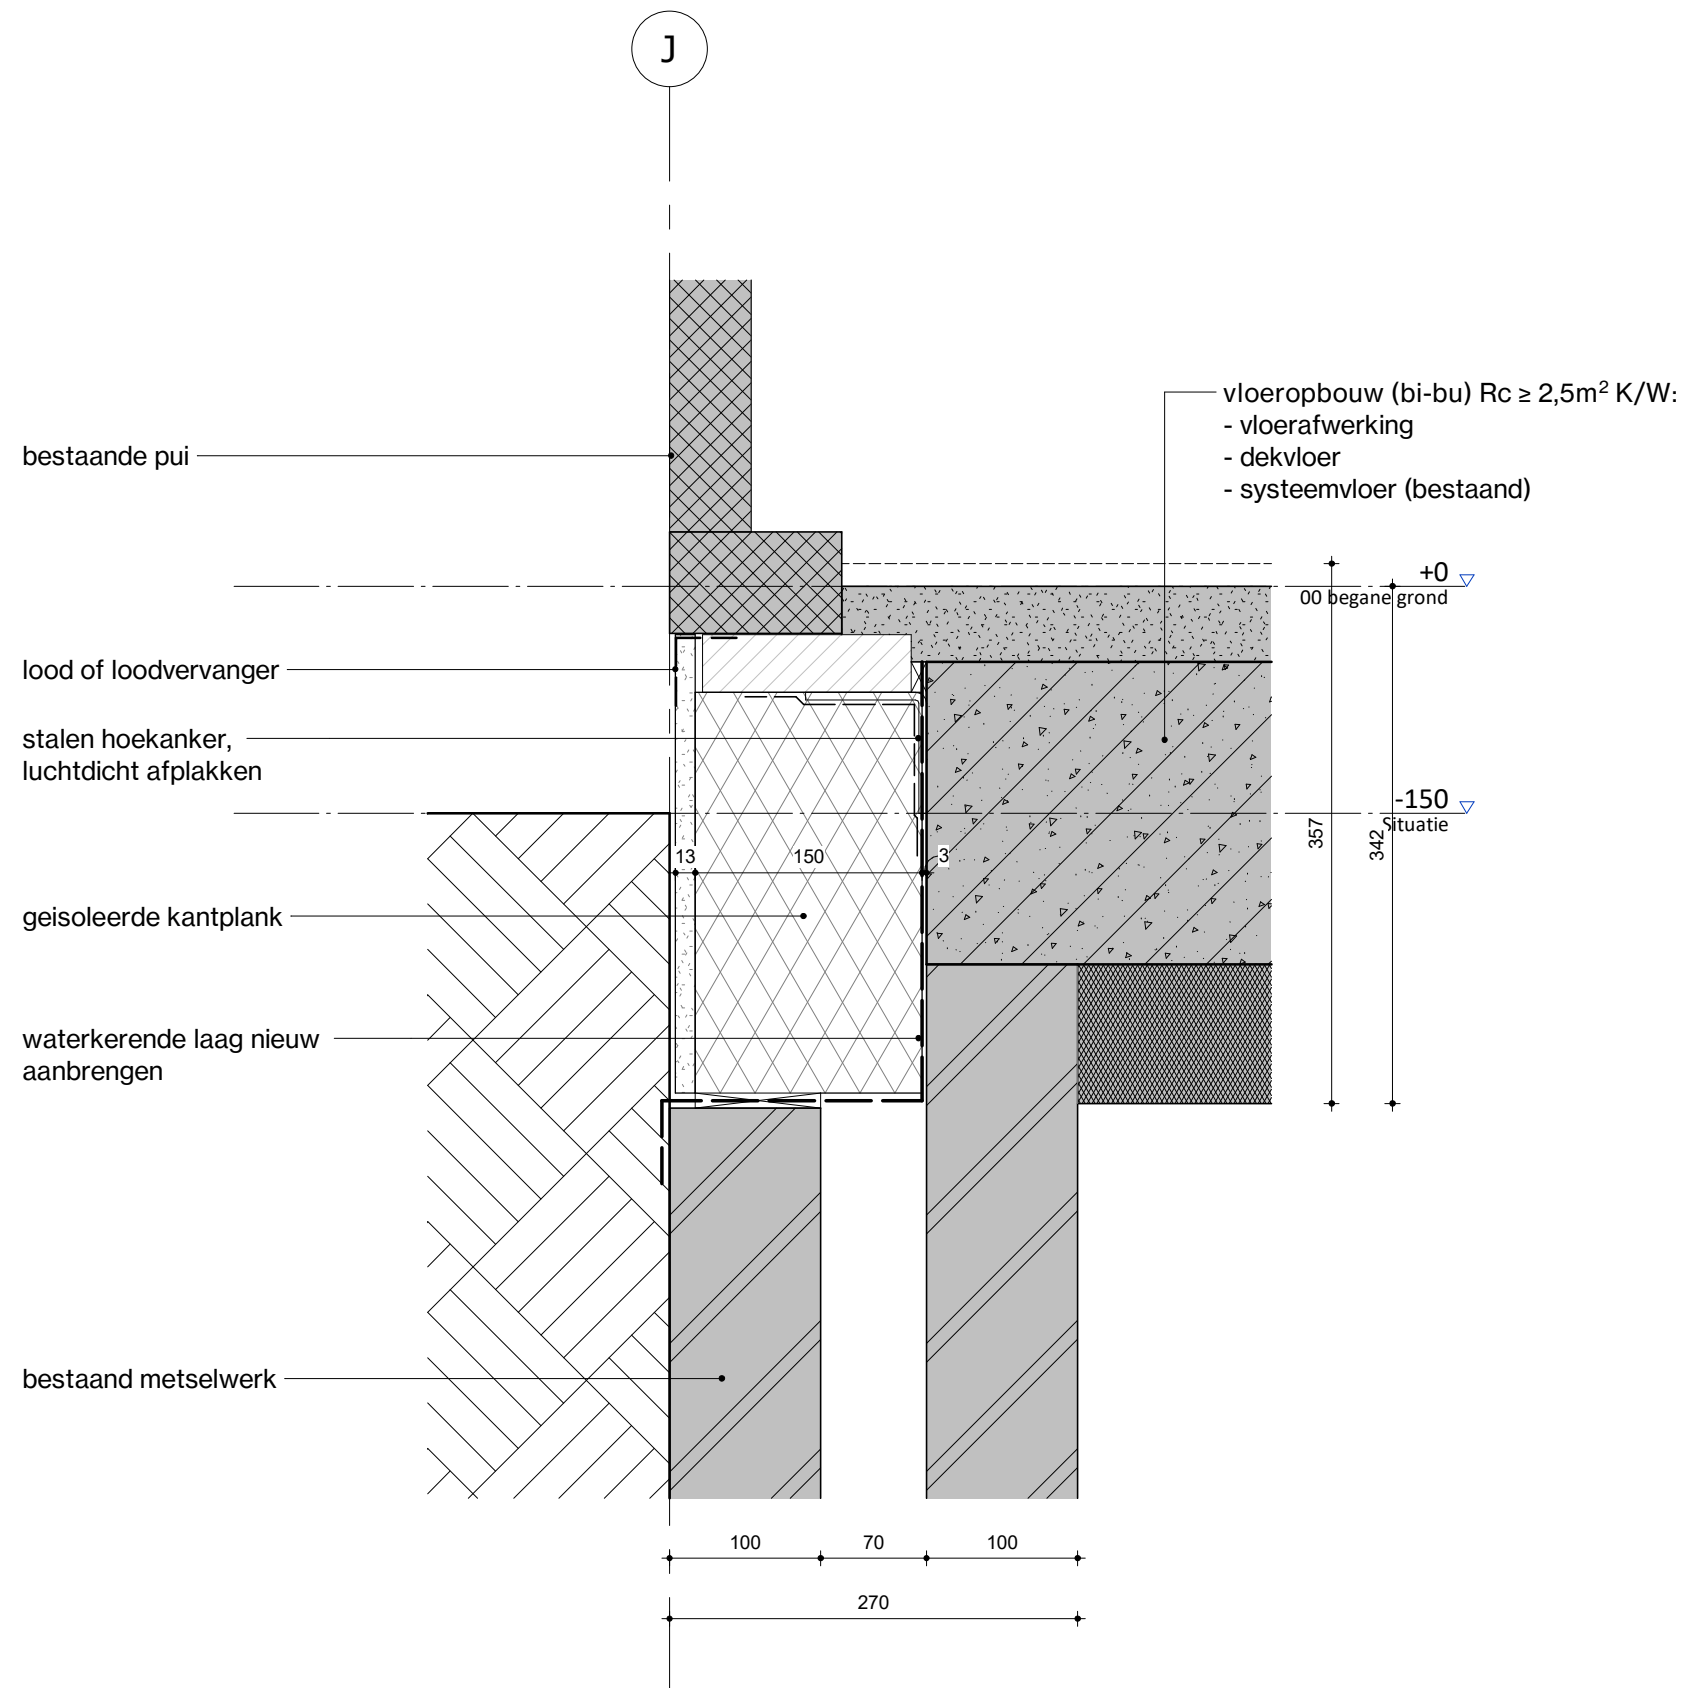
**V-06**

fase **OMG**  
tekening **onderdetail entrepui**  
projectnr. **2024017**

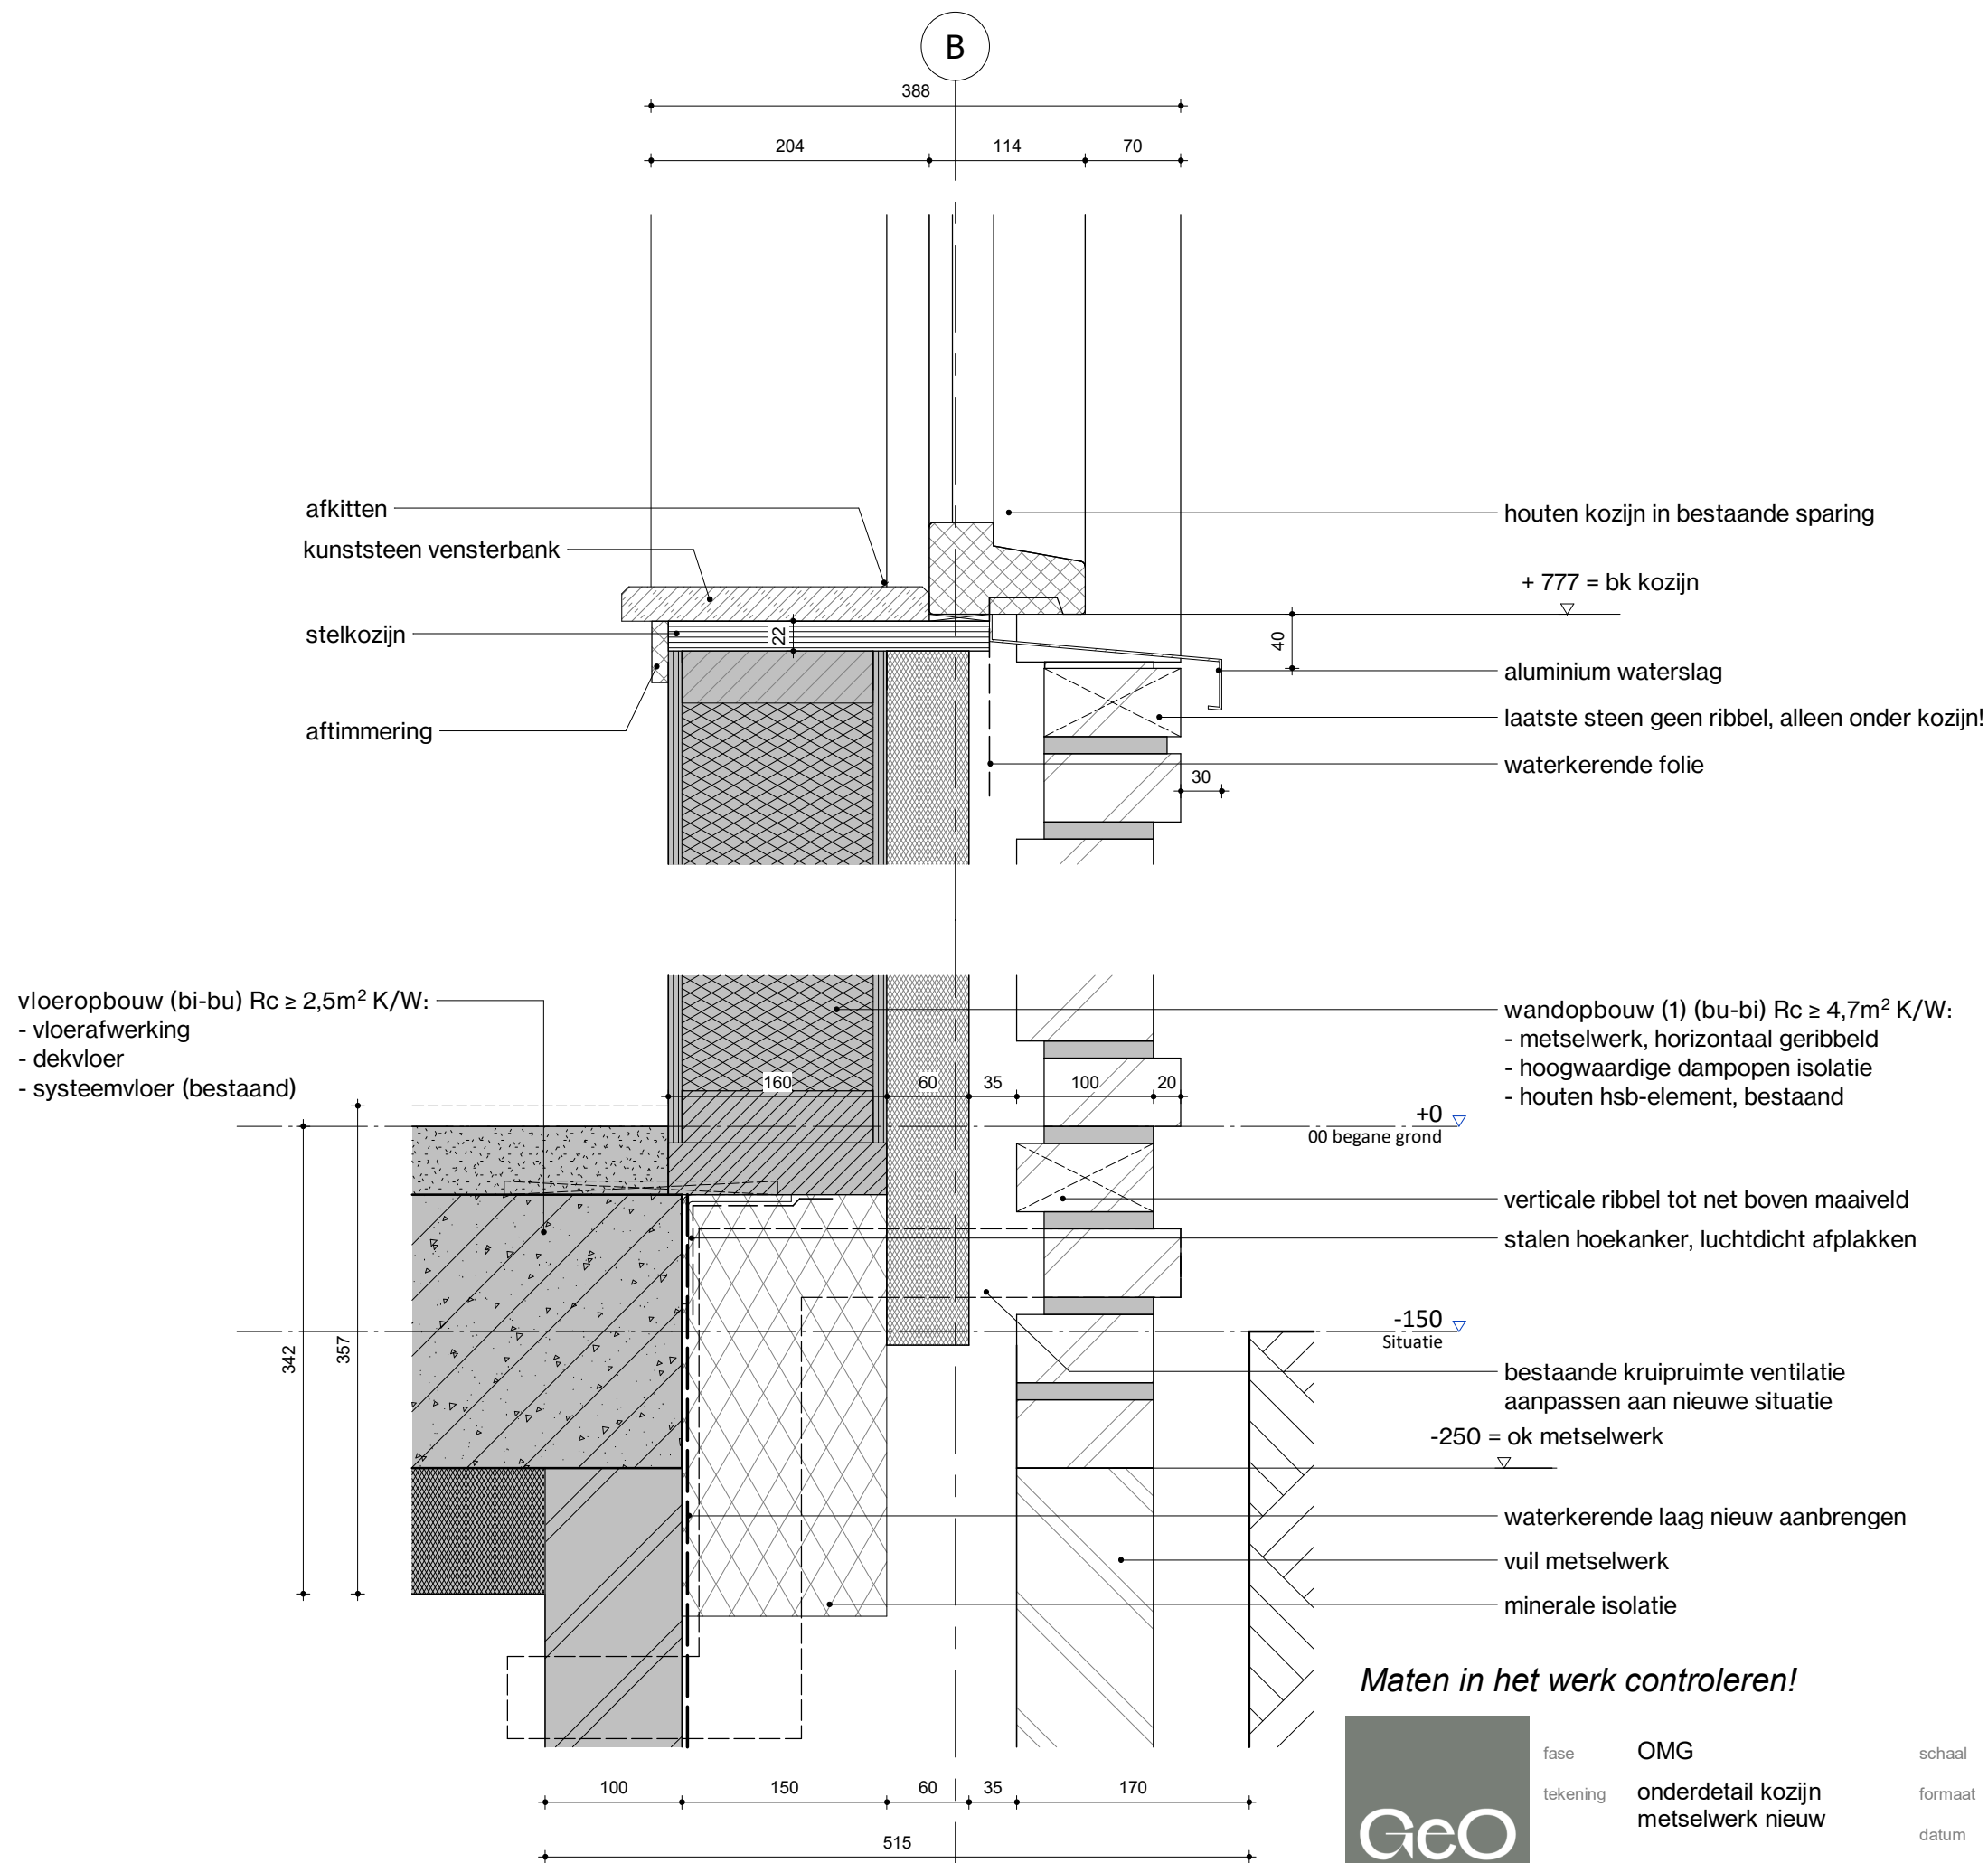
**DEFINITIEF**  
detailnummer  
**V-07**

fase **OMG**  
tekening **onderdetail kozijn  
metselwerk nieuw**  
projectnr. **2024017**

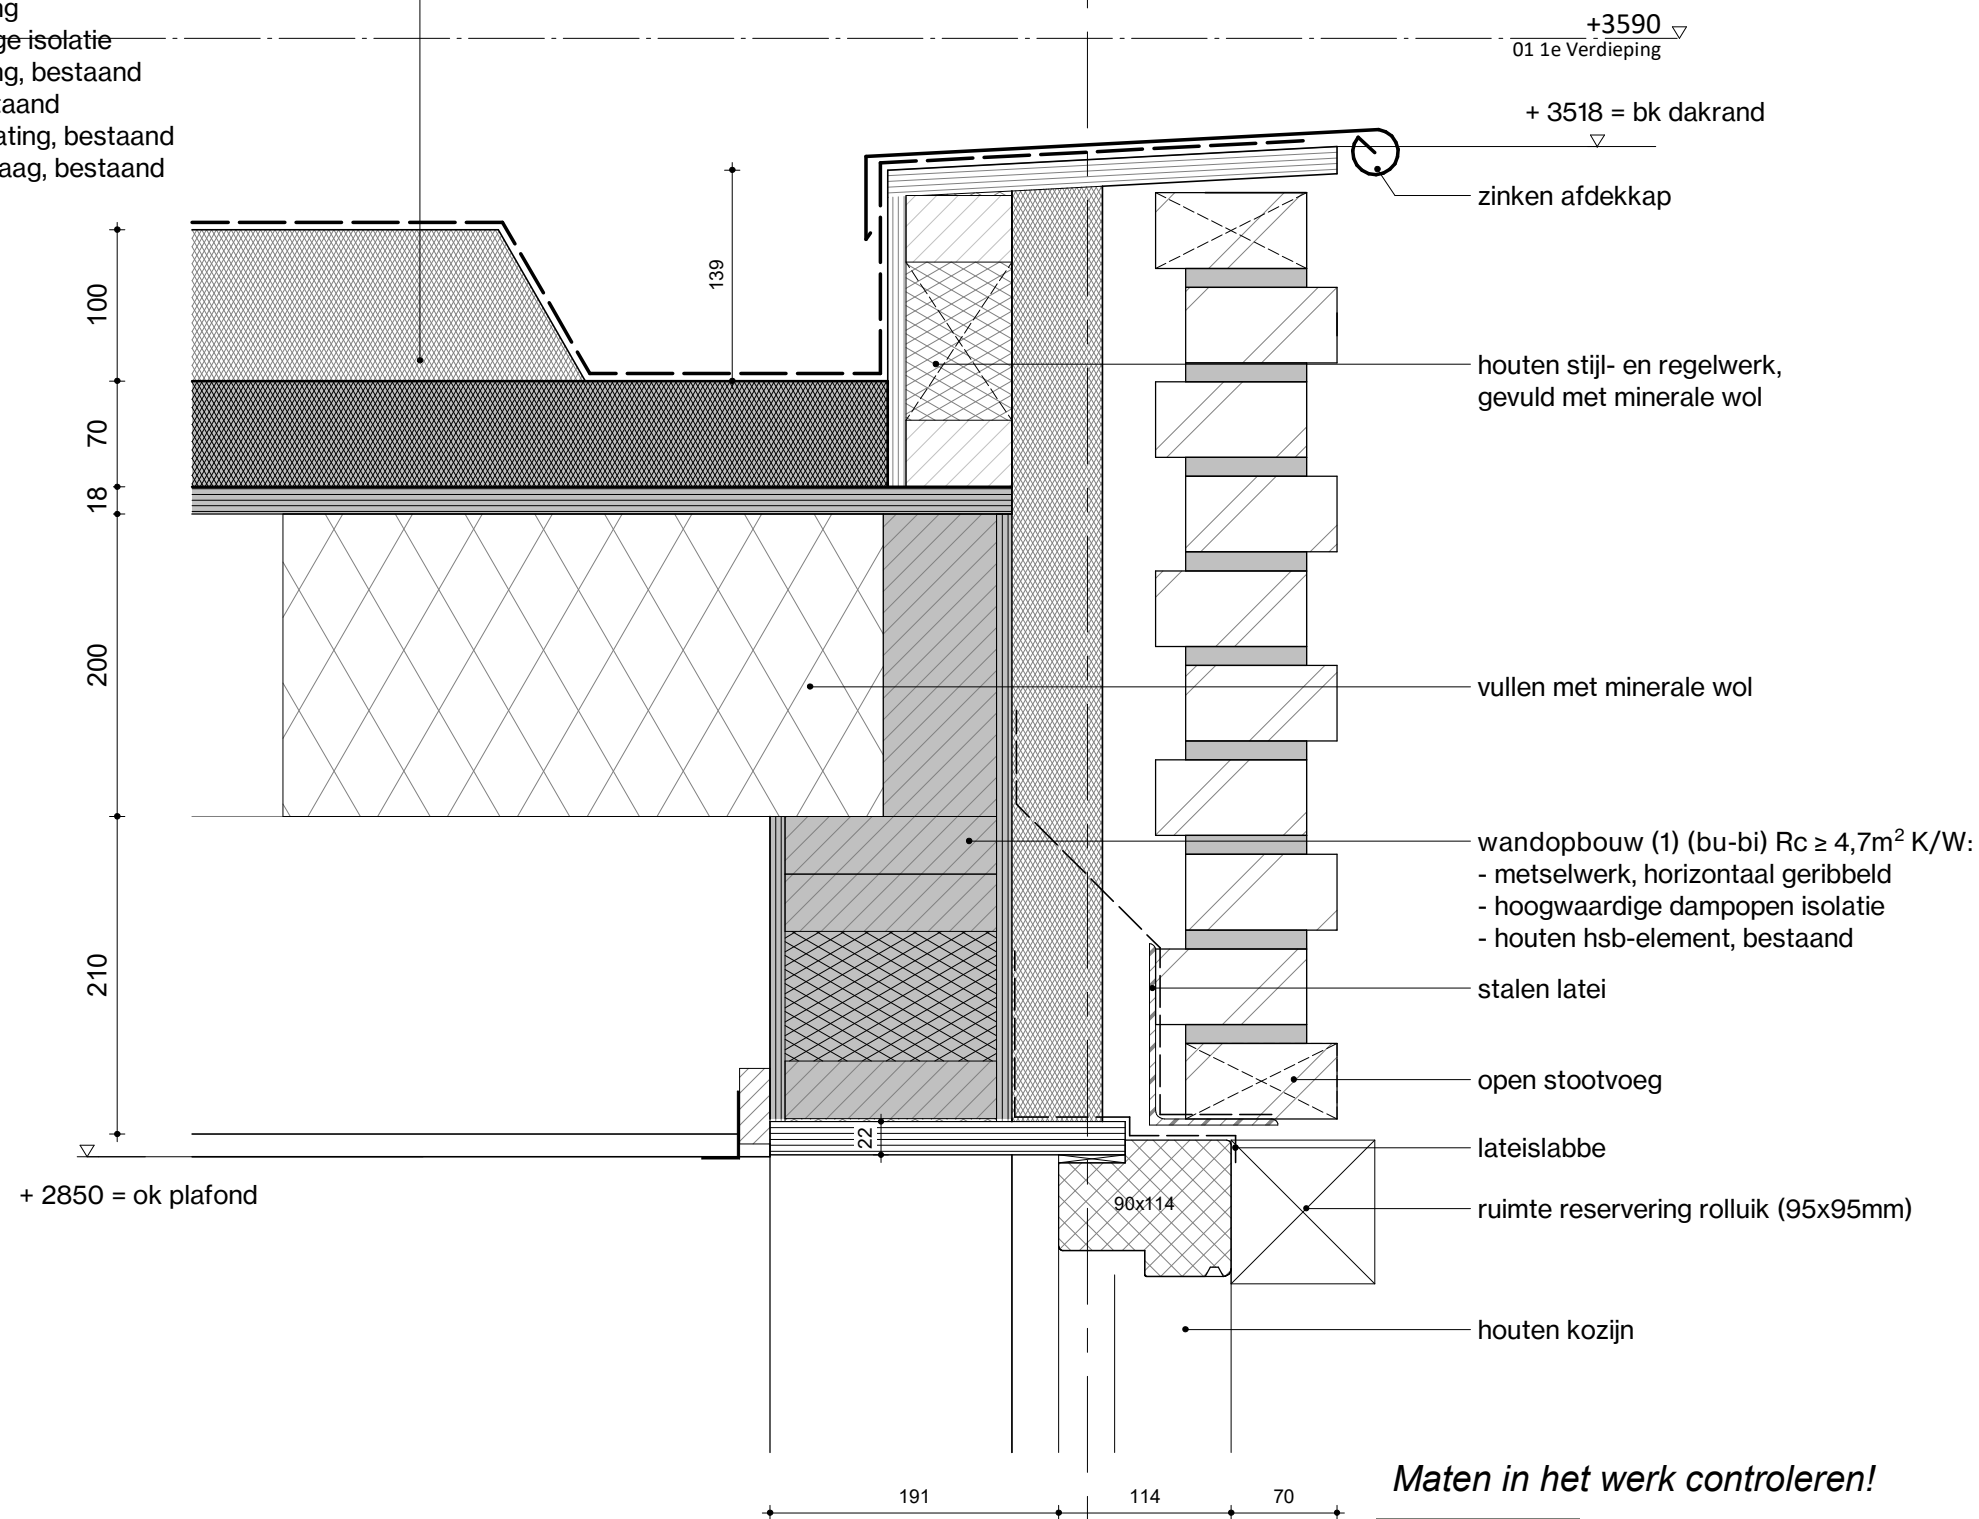
V-08

- dakopbouw (2) (bu-bi)  $R_c \geq 6,3\text{m}^2 \text{ K/W}$ :
- dakbedekking
  - hoogwaardige isolatie
  - dakbedekking, bestaand
  - isolatie, bestaand
  - houten beplating, bestaand
  - houten balklaag, bestaand

fase      OMG  
tekening      dakrand metselwerk  
                    nieuw  
projectnr.      2024017

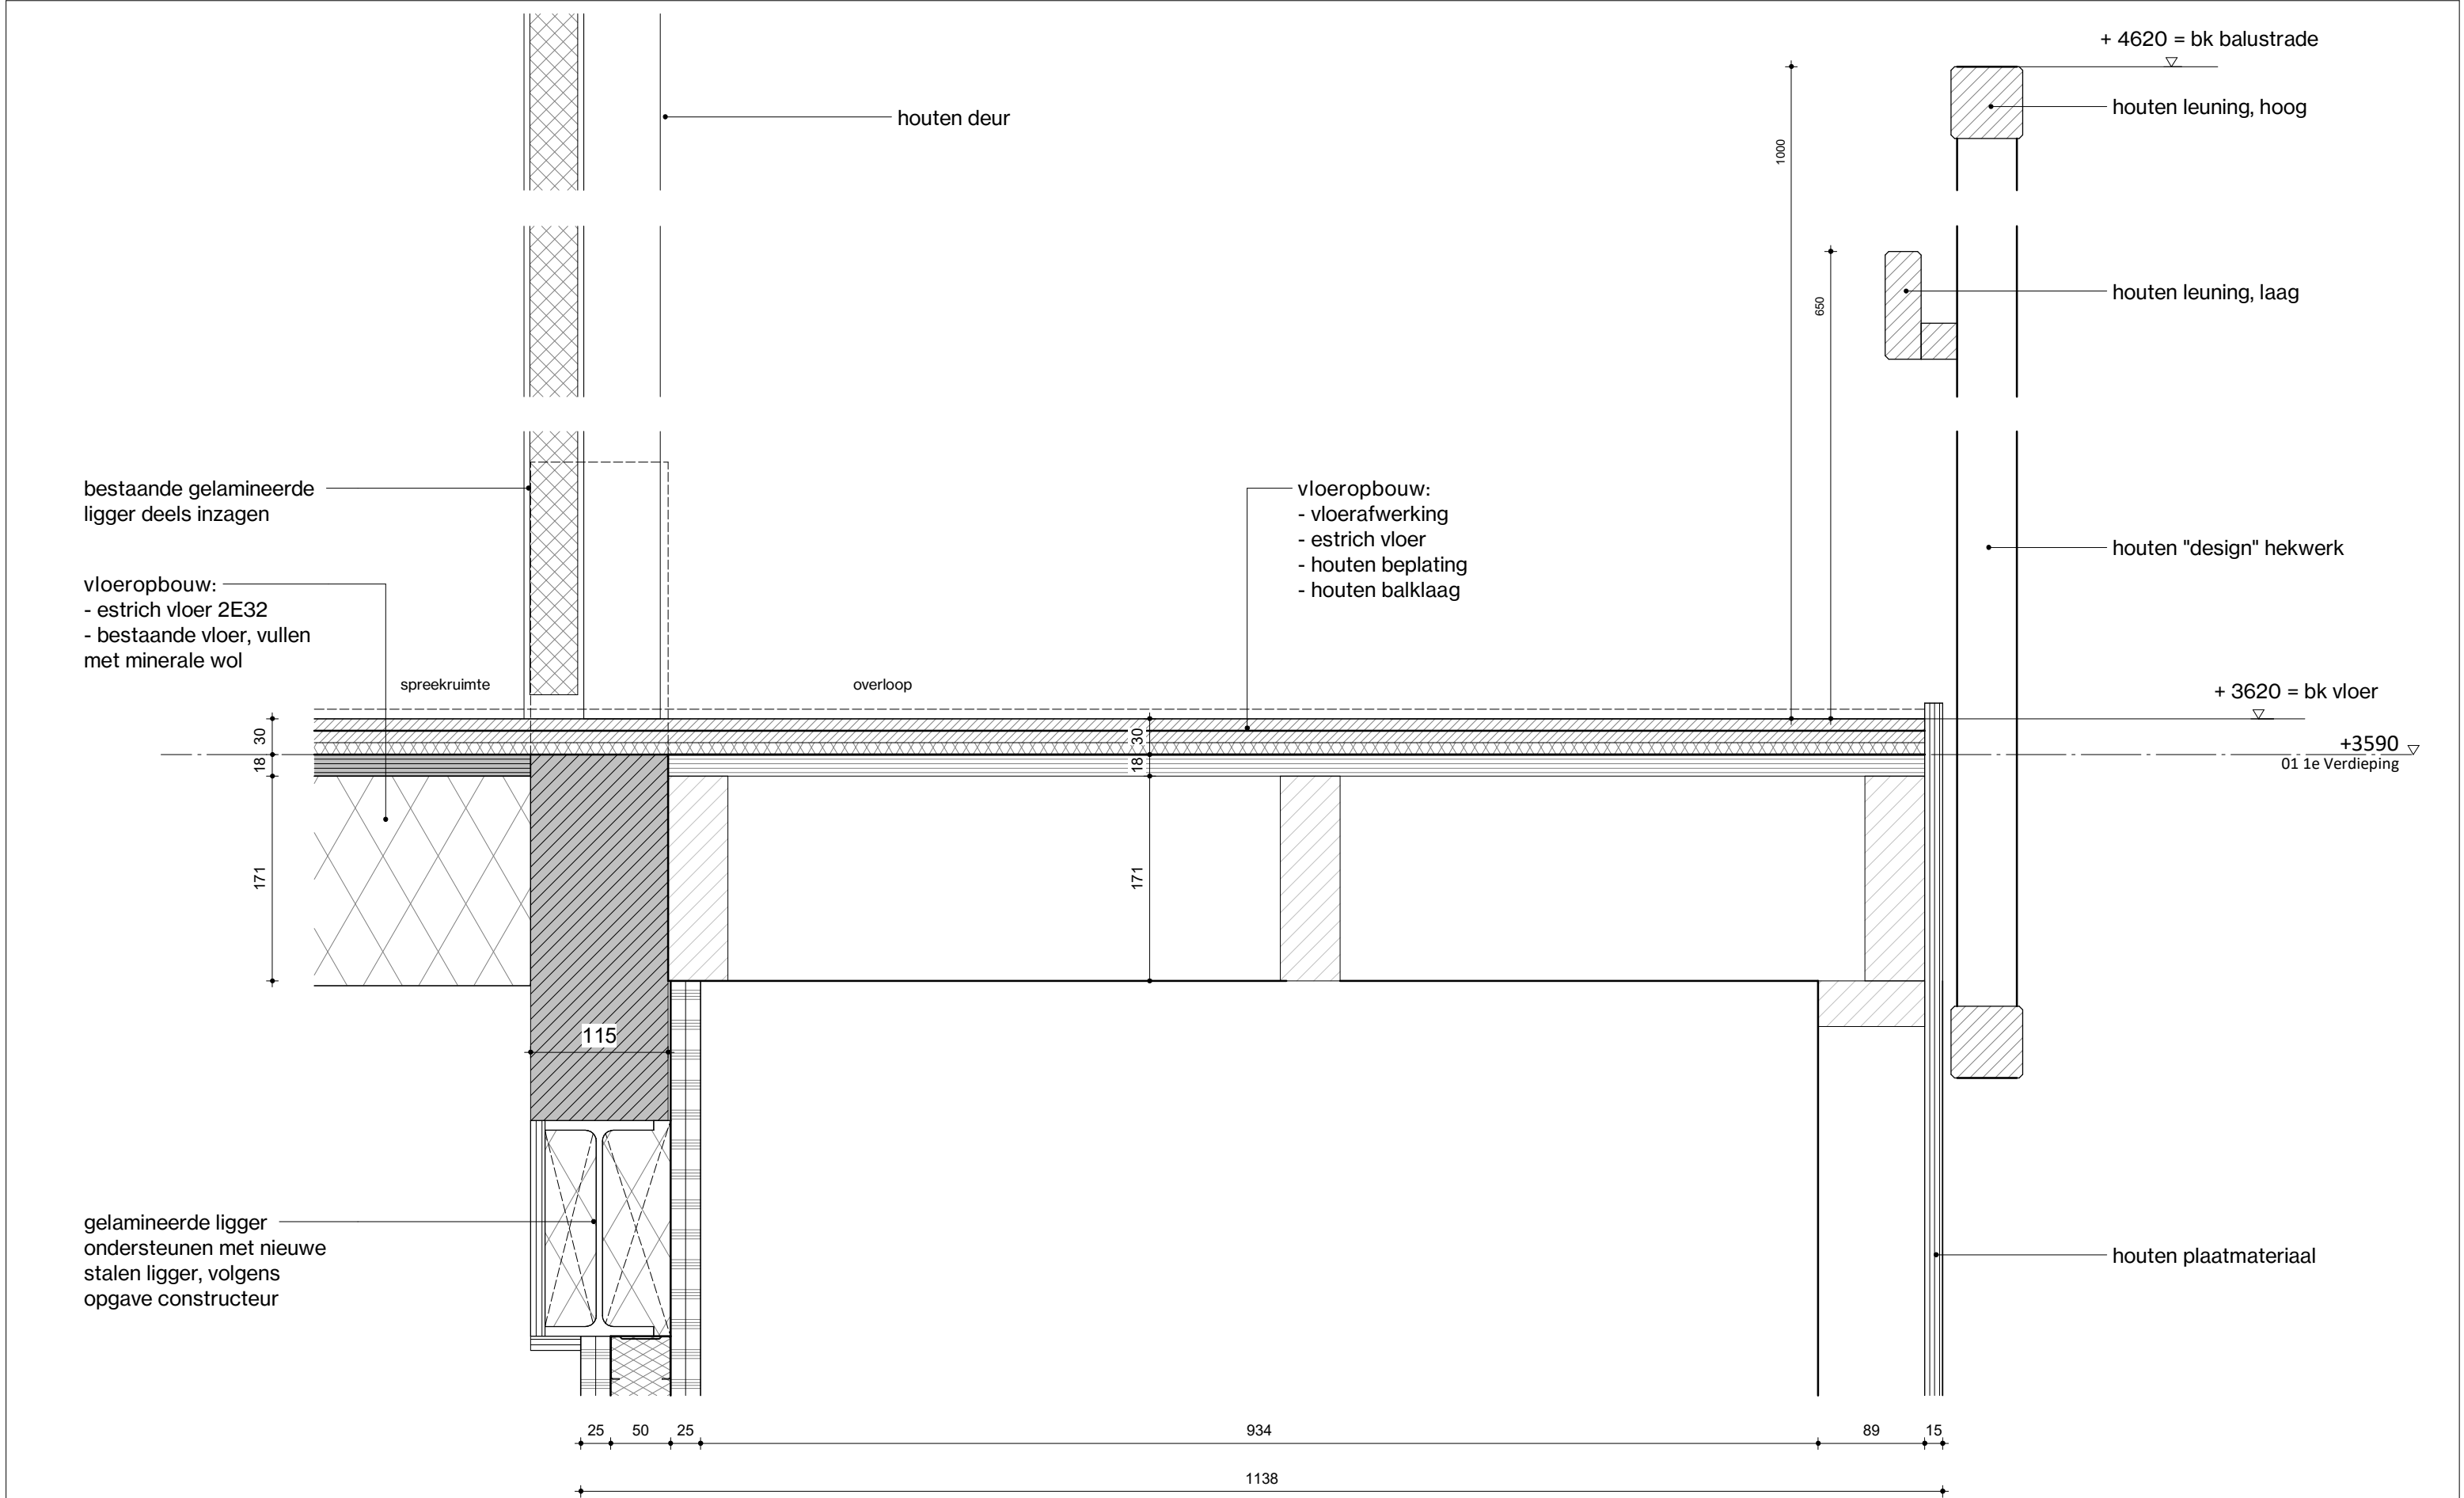
**V-100**

fase **OMG**  
tekening **vloerafscheiding trap**  
projectnr. **2024017**

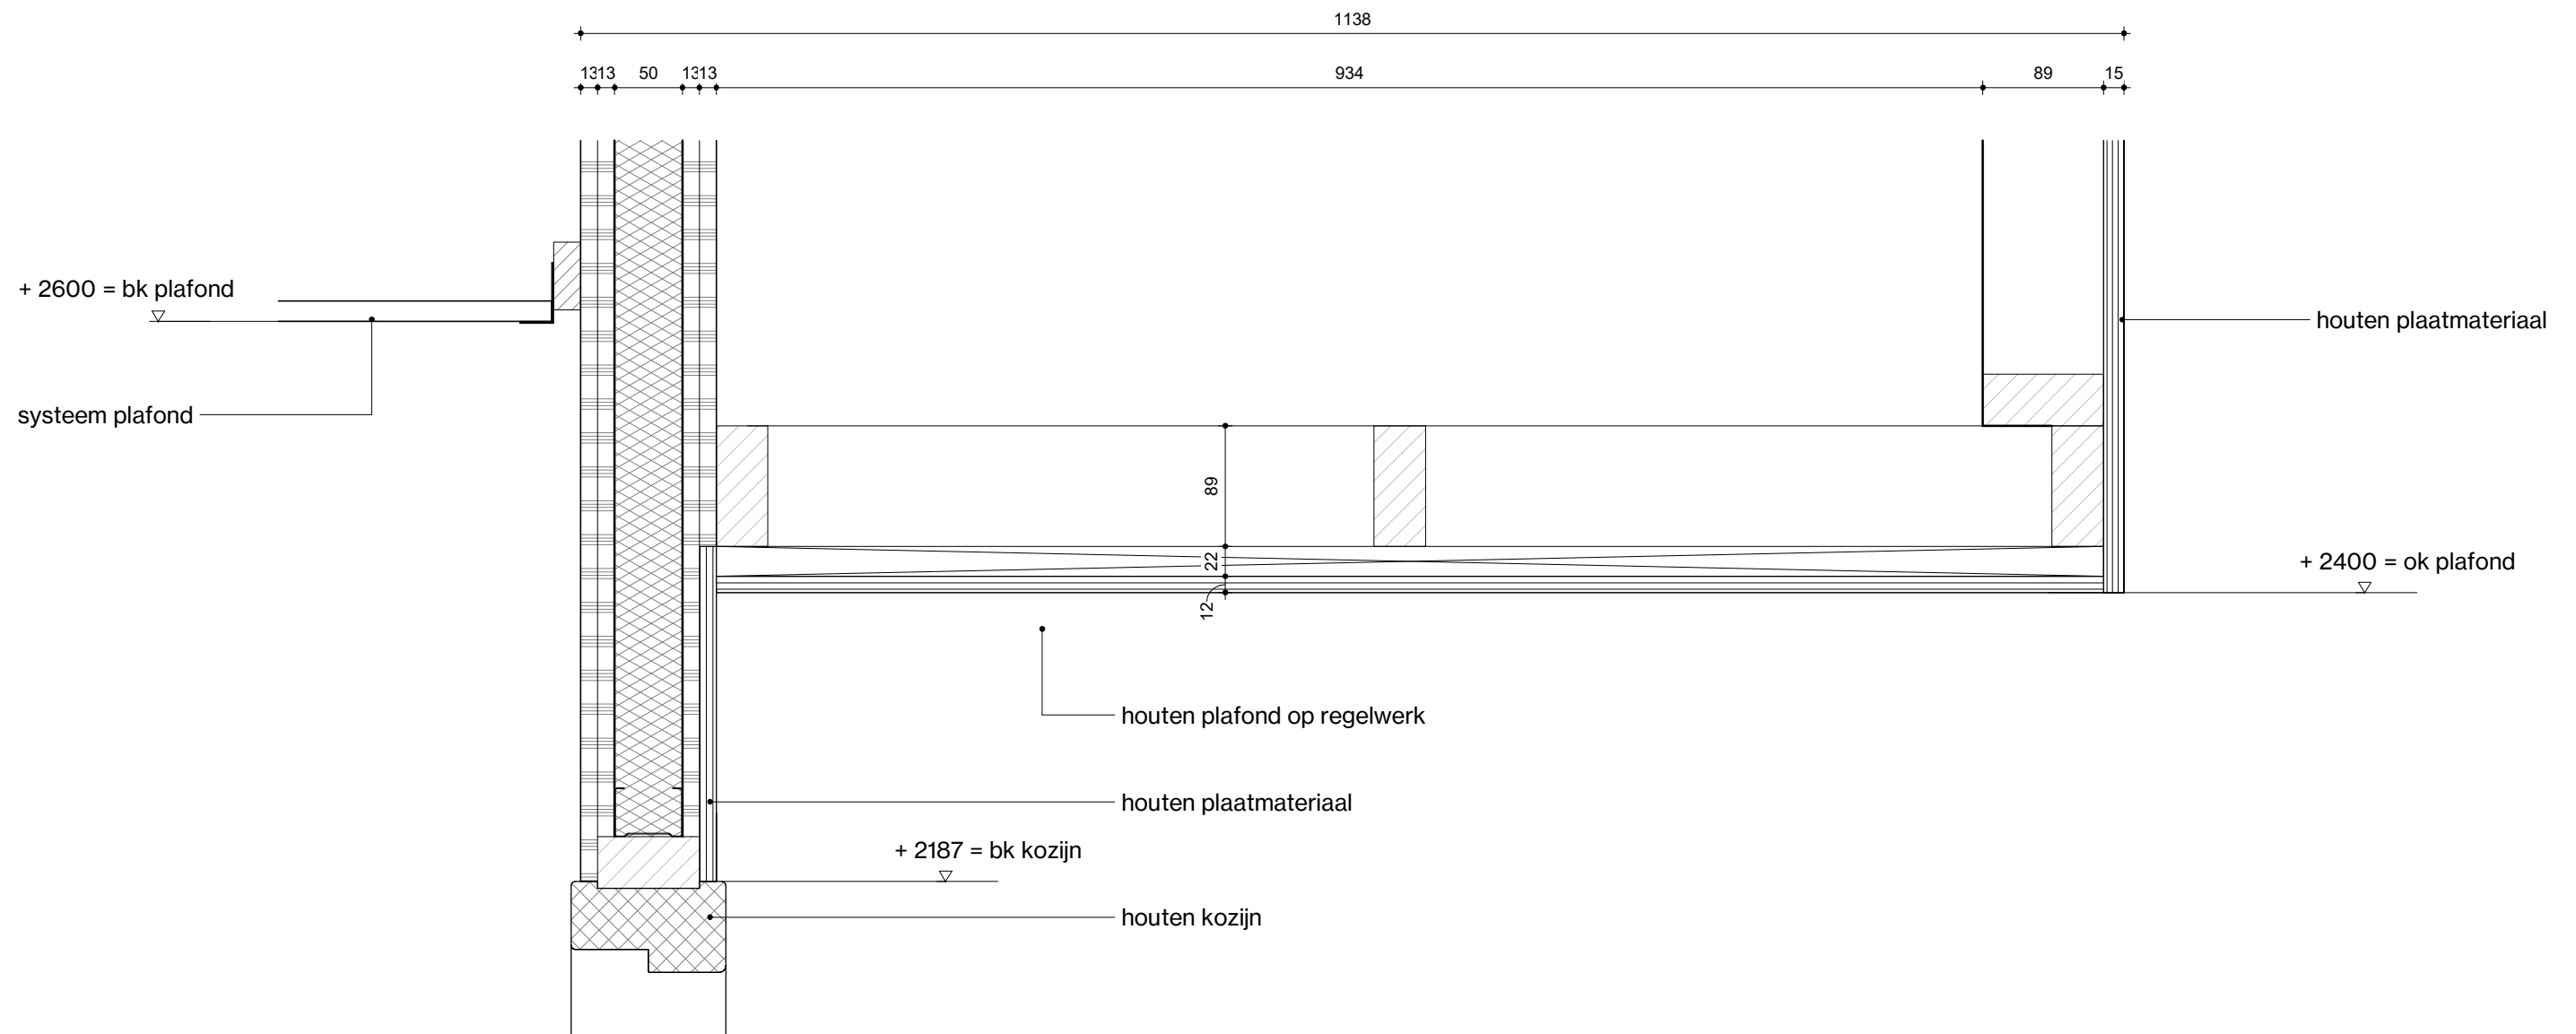
detailnummer **V-101**

tekening **vloerafscheiding trap**
