# Ecologisch werkprotocol

Hervormde kerk in Vorchten

In opdracht van Hervormde Gemeente van Vorchten

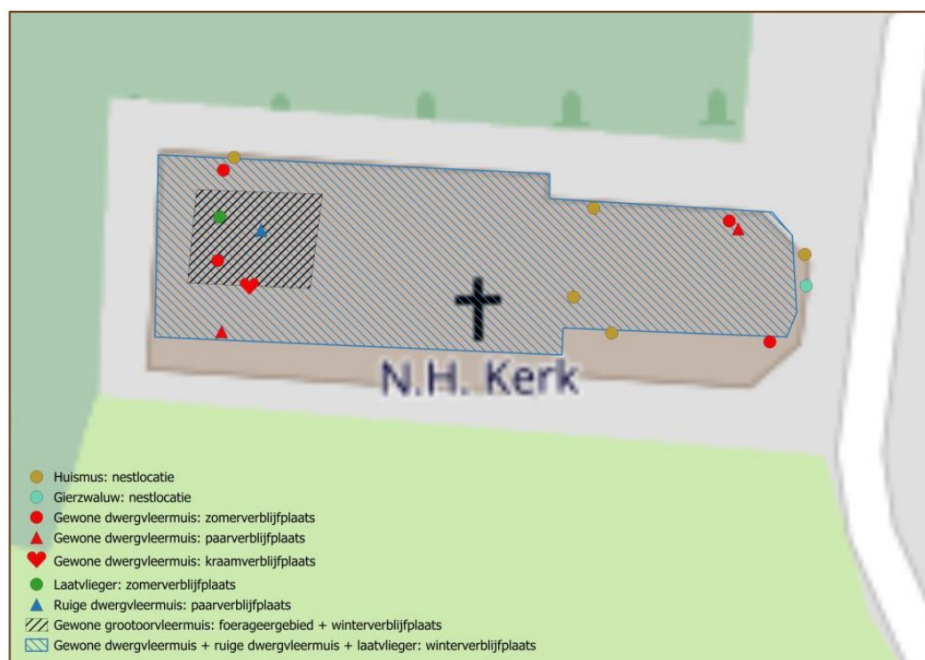
Figuur 2 toont een plattegrond van de kerk met de aangetroffen verblijfplaatsen. Ter verduidelijking van de situatie in relatie tot de geplande werkzaamheden, is tabel 1 hieraan toegevoegd.

Figuur 2: Locaties verblijfplaatsen huismus, gierzwaluw en vleermuisen.

Tabel 1: Overzicht locaties verblijfplaatsen in de kerk. Een (X) betekent: niet aangetroffen, maar ook niet uit te sluiten en dus meegenomen in de omgevingsvergunning.

De kerkzolder bestaat in feite uit drie delen: er zit een soort eerste verdieping in de toren, die een soort vide is; een grote(re) open ruimte waarbij de begane grond en de eerste verdieping één ruimte zijn. De eerste verdieping bestaat uit twee delen, waartussen een open ruimte zit waar de begane grond te zien is. Die eerste verdieping geeft toegang om hoger de toren in te klimmen middels een ladder en een luik. Vanaf de eerste verdieping kan de zolder van het schip betreden worden. Dit is via een open doorgang, zonder deuren of andere afdichtingen.

De overwinterende vleermuizen zijn allen gevonden in de aaneengesloten ruimte van de eerste verdieping van de toren (vide) en de zolder boven het schip, waarbij het merendeel in het torendeel. De keutels en sporen van vleermuizen zijn in feite op elk deel van deze ruimtes gevonden.
