# Zaltbommel

*v Anrooijsr*

## LOCATIEGEGEVENS

### **v Anrooijsr 2-34**

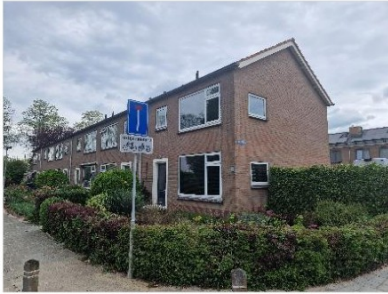
Figuur 2. V. Anrooijstraat 24-34.

De onderzoekslocatie betreft 17 woningen aan de v Anrooijsr 2-34. De woningen op de onderzoekslocatie betreffen rijtjeswoningen. Alle woningen hebben een zadeldak met overhangende kantdakpannen. In figuur 1 t/m 3 is een impressie van de onderzoekslocatie weergegeven.

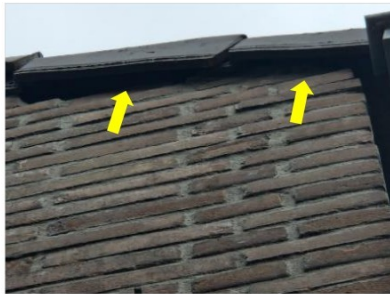
De woningen zijn in potentie geschikt voor de huismus, gierzwaluw en gebouwbewonende vleermuizen als rust- of voortplantingsplaats. Huismussen kunnen de ruimtes onder de eerste rijen dakpannen en langs kantpannen gebruiken om te broeden. Gierzwaluwen kunnen via de ruimte achter de dakgoten en kantpannen geschikte nestlocaties bereiken. Vleermuizen kunnen via de overhangende kantpannen de ruimte tussen de dakpannen en het dakbeschoot en mogelijk ook de spouwmuur bereiken om te verblijven. De bebouwing is in principe geschikt als zomer-, kraam- en paarverblijfplaats voor de gewone- en ruige dwergvleermuis, laatvlieger en meervleermuis. In 4 en 5 zijn foto's van de potentiële invliegopeningen weergegeven.

Figuur 4. Ruimte langs kantpannen (gele pijlen).

Op basis van de resultaten van de quickscanfase dienen de woningen onderzocht te worden op huismussen, gierzwaluwen en gebouwbewonende vleermuizen. In onderstaande tabel is een samenvatting van de resultaten van de quickscan weergegeven.

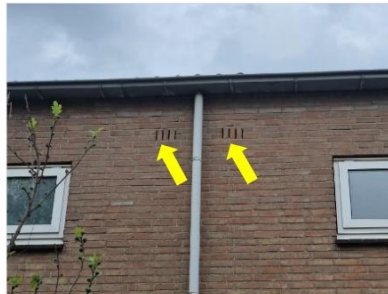
Figuur 5. Open stootvoegen (gele pijlen).
