QUICKSCAN WET NATUURSCHERMING

Aanpassing sloten Reuzenhoeksedijk

Locatie 97A

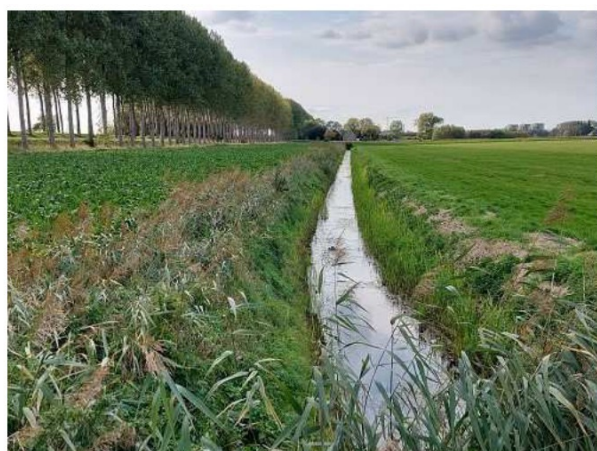
De te dempen sloot bevat water, er kunnen vissen in leven. De nieuw aan te leggen sloot is nu niet meer dan een greppel onder langs de Reuzenhoekse dijk.

Te dempen sloot

Dit is een relatief kleine sloot waar weinig water in staat. Door van stroomopwaarts (oostzijde) te werken naar stroomafwaarts tot aan de bestaande dijsloot zullen eventueel aanwezige vissen voor de werken uit kunnen vluchten.

- Indien er toch een nest, eieren en/of jongen aanwezig zijn, worden binnen een zone van 5 meter rondom het nest geen werkzaamheden uitgevoerd.
- Vissen: Zorg bij demping van de sloot dat er eenzijdig wordt gedempt. Het dempen wordt, vanwege de geringe omvang van de sloot, uitgevoerd in stroomafwaartse richting. Zo worden eventuele vissen opgedreven naar het te behouden deel van de sloot.

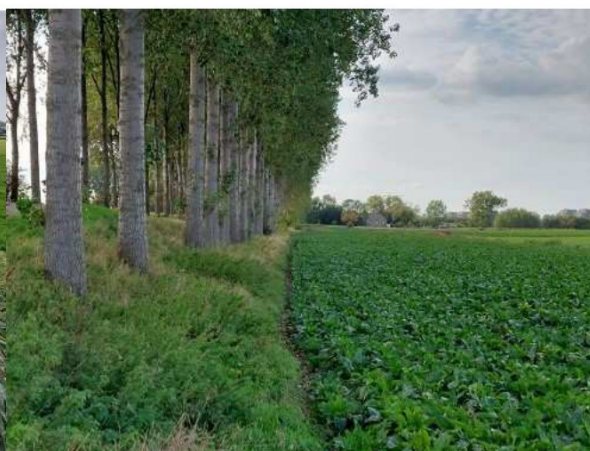
Locatie nieuwe sloot

Deze komt direct onder langs de dijk te liggen in agrarisch gebied. Met de uitkomende grond wordt de andere sloot gedempt. De overtollige grond gaat naar de met riet begroeide laagte noord oost van het perceel.

Het dijktaalud inclusief de aanwezige bomen blijven buiten het werk. Ook zullen er geen materialen ed. opgeslagen worden op of langs de dijk. Het werk zal daardoor niet van invloed zijn op de plaatselijke natuur.

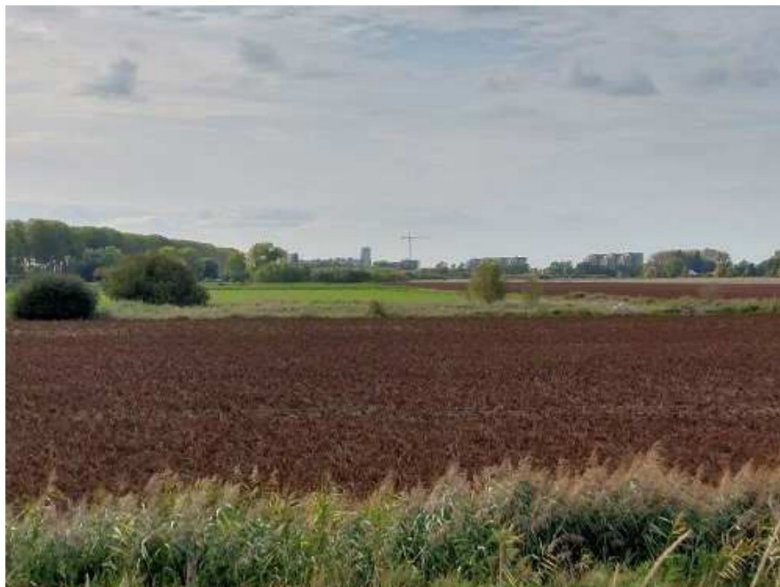
Het gedeelte rechts boven in het perceel is een laagte die volledig begroeid is met riet en er staat wat opschot van wilgen.

Laagte met riet en opschot

- Opvullen laagte: het riet zal als schuil- en woonplaats kunnen dienen voor allerlei dieren zoals vogels, egel, muizen, etc. Laat, vóór het verwijderen van de wilgen, het maaien van het riet en het opvullen, een ecooloog inspecteren of er geen dieren aanwezig zijn. Deze moeten verwijderd (bv egels) of verjaagd (mobielere soorten) worden.

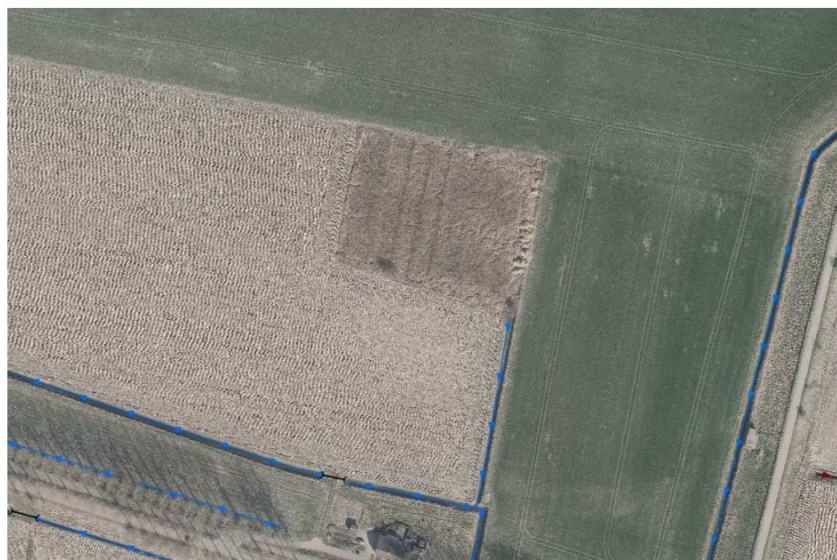
Luchtfoto 2015

Waarschijnlijk is er ooit grond afgegraven. Op de meest recente luchtfoto's is te zien dat er riet groeit en zijn er (ontwaterings)sporen zichtbaar.
