restauratie/onderhoud woning kerkstraat 9 te Oosterend rijksmonument nr. 35219

opdrachtgever: bestaande - gewijzigde gevels 1 : 100 kozijnen/detaildrs. 1 : 20 voorschot/detaildrs 1 : 5 situatie 1 : 500

werknummer 24446 tekeningnummer B1

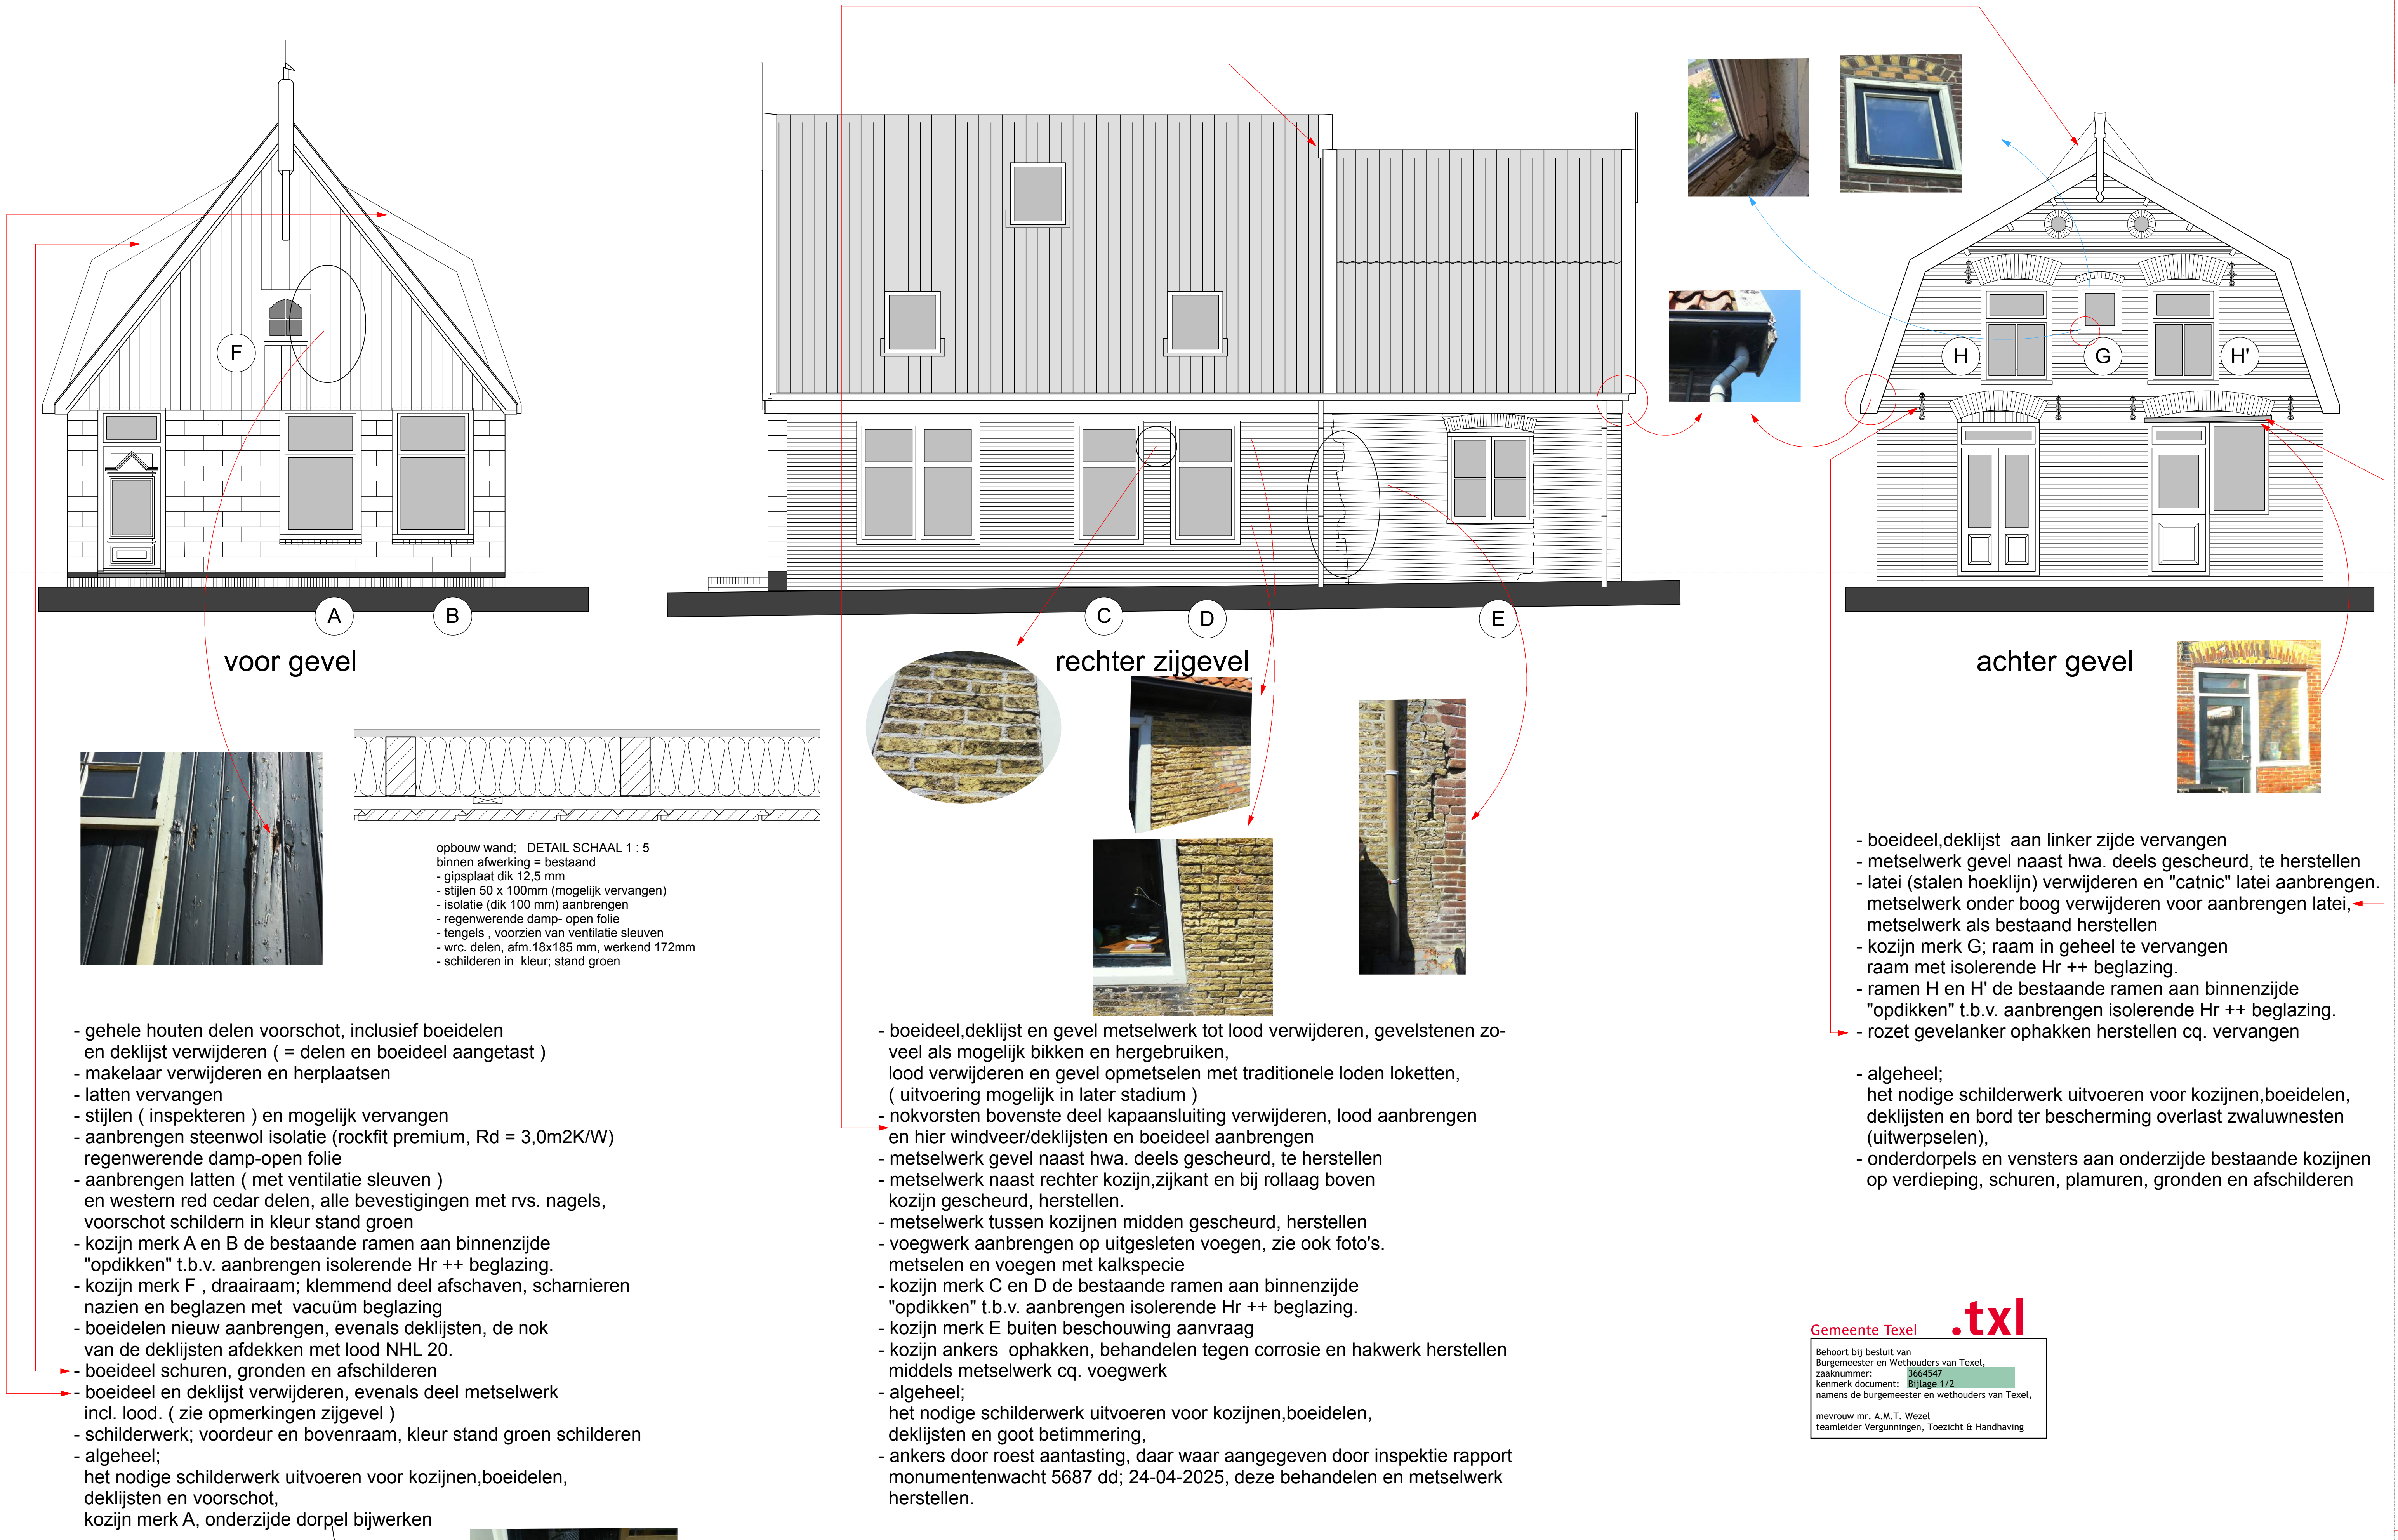
- gehele houten voorschot, inclusief boeidelen en deklíjst verwijderen ( = delen en boeideel aangetast )
- makelaar verwijderen en herplaatsen
- latten vervangen

- stijlen ( inspekteren ) en mogelijk vervangen
- aanbrengen steenwol isolatie (rockfit premium, Rd = 3,0m2K/W) regenwerende damp-open folie
- aanbrengen latten ( met ventilatie sleuven ) en western red cedar delen, alle bevestigingen met rvs. nagels, voorschot schildern in kleur stand groen

- boeidelen nieuw aanbrengen, evenals deklíjsten, de nok van de deklíjsten afdekken met lood NHL 20.
- boeideel schuren, gronden en afschilderen
- boeideel en deklíjst verwijderen, evenals deel metselwerk incl. lood. ( zie opmerkingen zijgevel )

- boeideel, deklíjst en gevel metselwerk tot lood verwijderen, gevelstenen zo veel als mogelijk bikken en hergebruiken, lood verwijderen en gevel opmetselen met traditionele loden loketten, ( uitvoering mogelijk in later stadium )

- nokvorsten bovenste deel kapaansluiting verwijderen, lood aanbrengen en hier windveer/deklíjsten en boeideel aanbrengen
- metselwerk gevel naast hwa. deels gescheurd, te herstellen

- metselwerk naast rechter kozijn, zijkant en bij rollaag boven kozijn gescheurd, herstellen.
- metselwerk tussen kozijnen midden gescheurd, herstellen
- voegwerk aanbrengen op uitgesleten voegen, zie ook foto's.

- kozijn ankers ophakken, behandelen tegen corrosie en hakwerk herstellen middels metselwerk cq. voegwerk
- algeheel;
- het nodige schilderwerk uitvoeren voor kozijnen,boeidelen, deklíjsten en goot betimmering,

- ankers door roest aantasting, daar waar aangegeven door inspectie rapport monumentenwacht 5687 dd; 24-04-2025, deze behandelen en metselwerk herstellen.

- boeideel, deklíjst aan linker zijde vervangen
- metselwerk gevel naast hwa. deels gescheurd, te herstellen
- latei (stalen hoeklijn) verwijderen en "catnic" latei aanbrengen. metselwerk onder boog verwijderen voor aanbrengen latei, metselwerk als bestaand herstellen
- kozijn merk G; raam in geheel te vervangen raam met isolerende Hr ++ beglazing.
- ramen H en H' de bestaande ramen aan binnenzijde "opdikken" t.b.v. aanbrengen isolerende Hr ++ beglazing.
- rozet gevelanker ophakken herstellen cq. vervangen

- algeheel;
- het nodige schilderwerk uitvoeren voor kozijnen,boeidelen, deklíjsten en bord ter bescherming overlast zwaluwnesten (uitwerpselen),
- onderdorpels en vensters aan onderzijde bestaande kozijnen op verdieping, schuren, plamuren, gronden en afschilderen

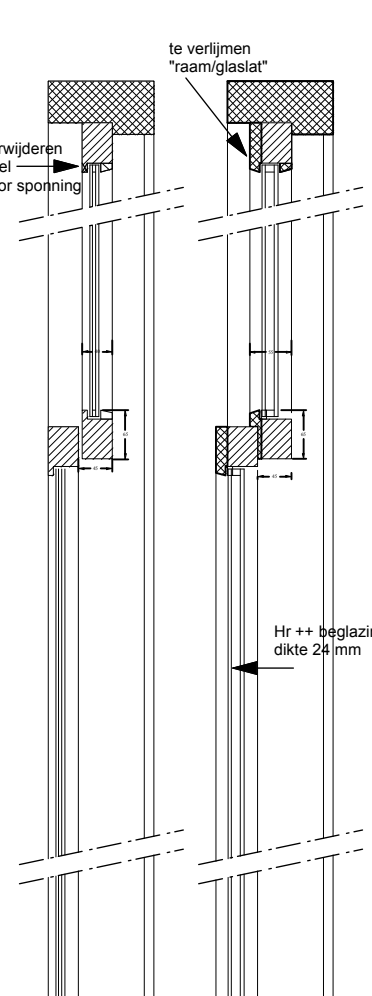
detail doorsnede kozijn A en B schaal 1 : 10

- kozijn merk A en B de bestaande ramen aan binnenzijde "opdikken" t.b.v. aanbrengen isolerende Hr ++ beglazing.
- kozijn merk F , draairaam; klemmend deel afschaven, scharnieren nazien en beglazen met vacuüm beglazing

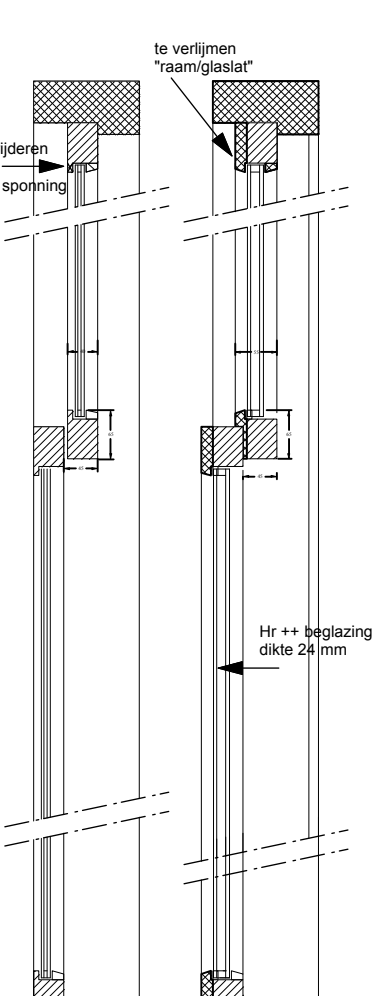
detail doorsnede kozijn C en D schaal 1 : 10

- metselen en voegen met kalkspecie
- kozijn merk C en D de bestaande ramen aan binnenzijde "opdikken" t.b.v. aanbrengen isolerende Hr ++ beglazing.
- kozijn merk E buiten beschouwing aanvraag
