## notitie

Aanvullende gegevens aanvraag flora- en faunavergunning RWZI Hattem

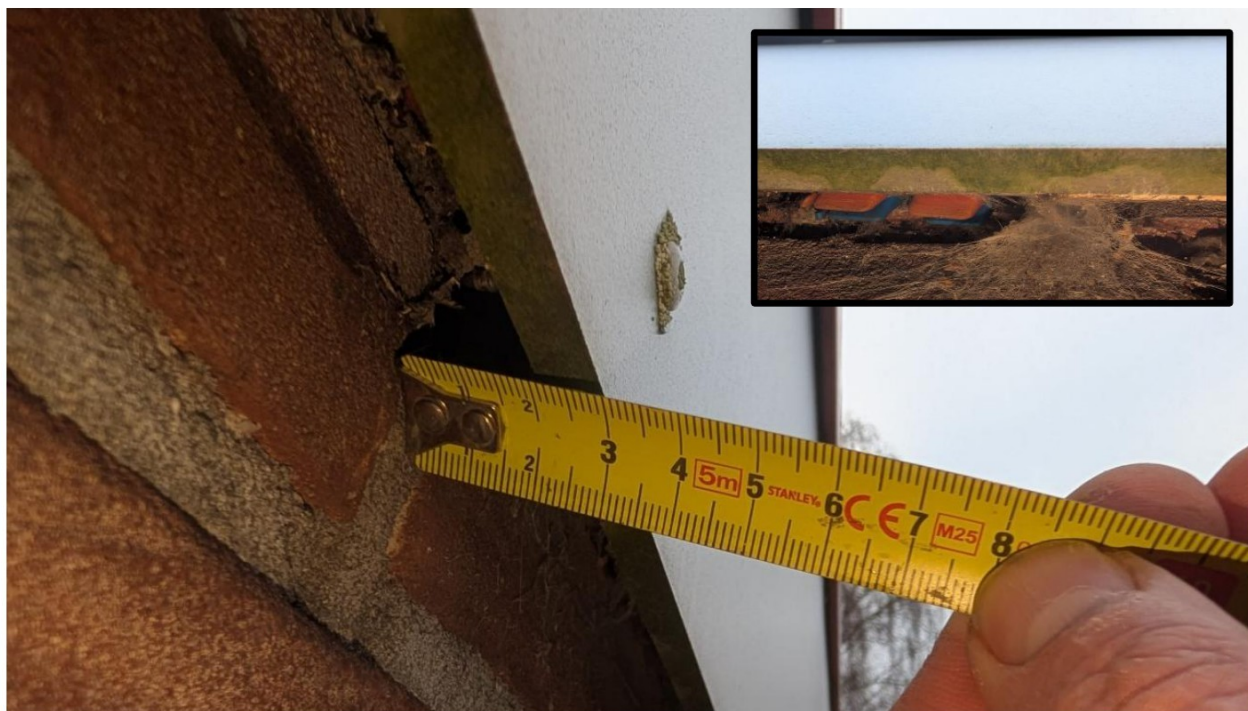
Gebouw 0001 beschikt inderdaad over boeiboorden. De ruimte achter deze boeiboorden is 20 millimeter breed. De ruimte is echter maar beperkt toegankelijk voor vleermuizen. Over de gehele lengte is de ruimte achter de boeiboorden namelijk grotendeels afgesloten door houten latten (zie figuur 1). Deze latten zijn rondom het gebouw bevestigd tussen de boeiboorden en de stenen gevel. Slechts sporadisch is enige open ruimte van circa 10-12 mm tussen de latten en de gevel aanwezig.

De aanwezige openingen zijn te smal als invliegopening voor grotere vleermuissoorten als laatvlieger, meervleermuis en gewone grootoorvleermuis (zie ook beantwoording vraag 2). De ruimte achter de boeiboorden en de spouwmuur is daardoor alleen toegankelijk voor kleine vleermuissoorten als gewone en ruige dwergvleermuis. Zo ook op de plek met de vastgestelde kraamverblijfplaats van gewone dwergvleermuis.

*Figuur 1: Foto situatie boeiboord gebouw 0001 (inclusief detailfoto).*

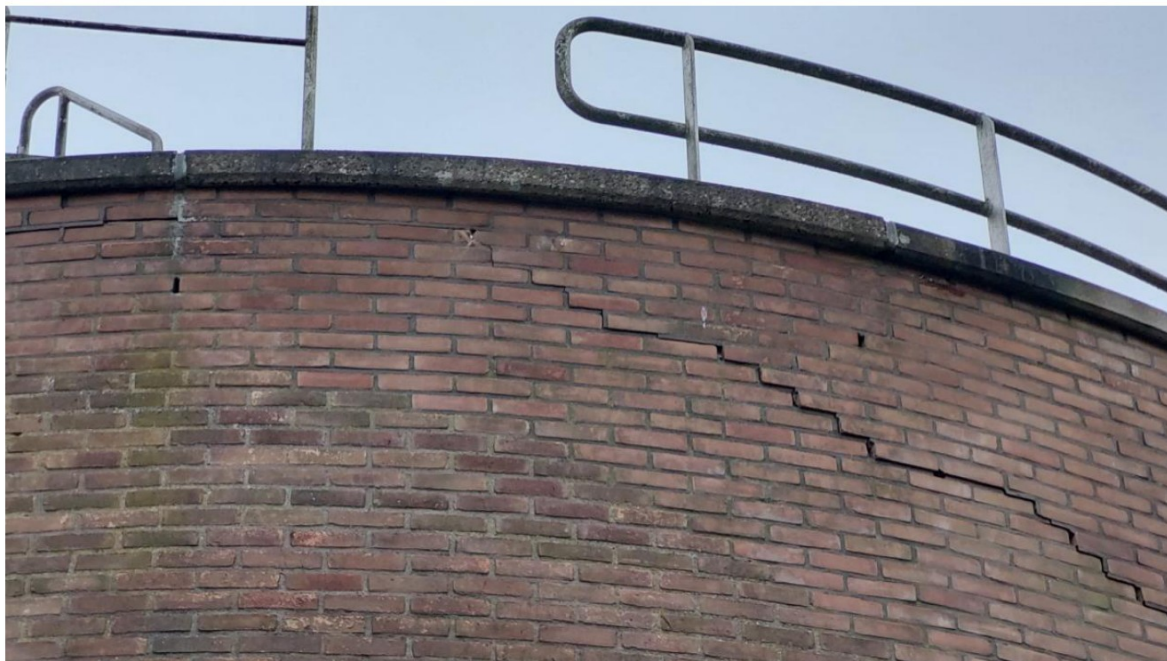
Alleen de meest oostelijke toren van gebouw 0003 is geschikt als verblijfplaats van vleermuizen, vanwege de aanwezigheid van open stootvoegen (zie figuur 2). De open stootvoegen zijn 10-12 mm breed, waardoor ze geen toegang bieden voor soorten als laatvlieger, meervleermuis en gewone grootoorvleermuis. Voor genoemde soorten zijn aanwezige invliegopeningen namelijk te smal:

- Gewone grootoorvleermuis: minimaal 15 mm<sup>1</sup>;
- Meervleermuis: minimaal 22 mm<sup>2</sup>;
- Laatvlieger: minimaal 18 mm<sup>3</sup>.

De toren is op basis van de bouwconstructie onaantrekkelijk als winterverblijfplaats voor gewone dwergvleermuis, omdat de toren geen groot bouwvolume heeft, niet verwarmd wordt en vrij laag is.

*Figuur 2: Foto open stootvoegen oostelijke toren van gebouw 0003.*
