**Historisch  
bodemonderzoek**  
Wegenstructuur BIC Noord –  
ASML

projectnummer 0500089.104  
definitief revisie 04  
21 oktober 2025

# Historisch bodemonderzoek

## Wegenstructuur BIC Noord – ASML

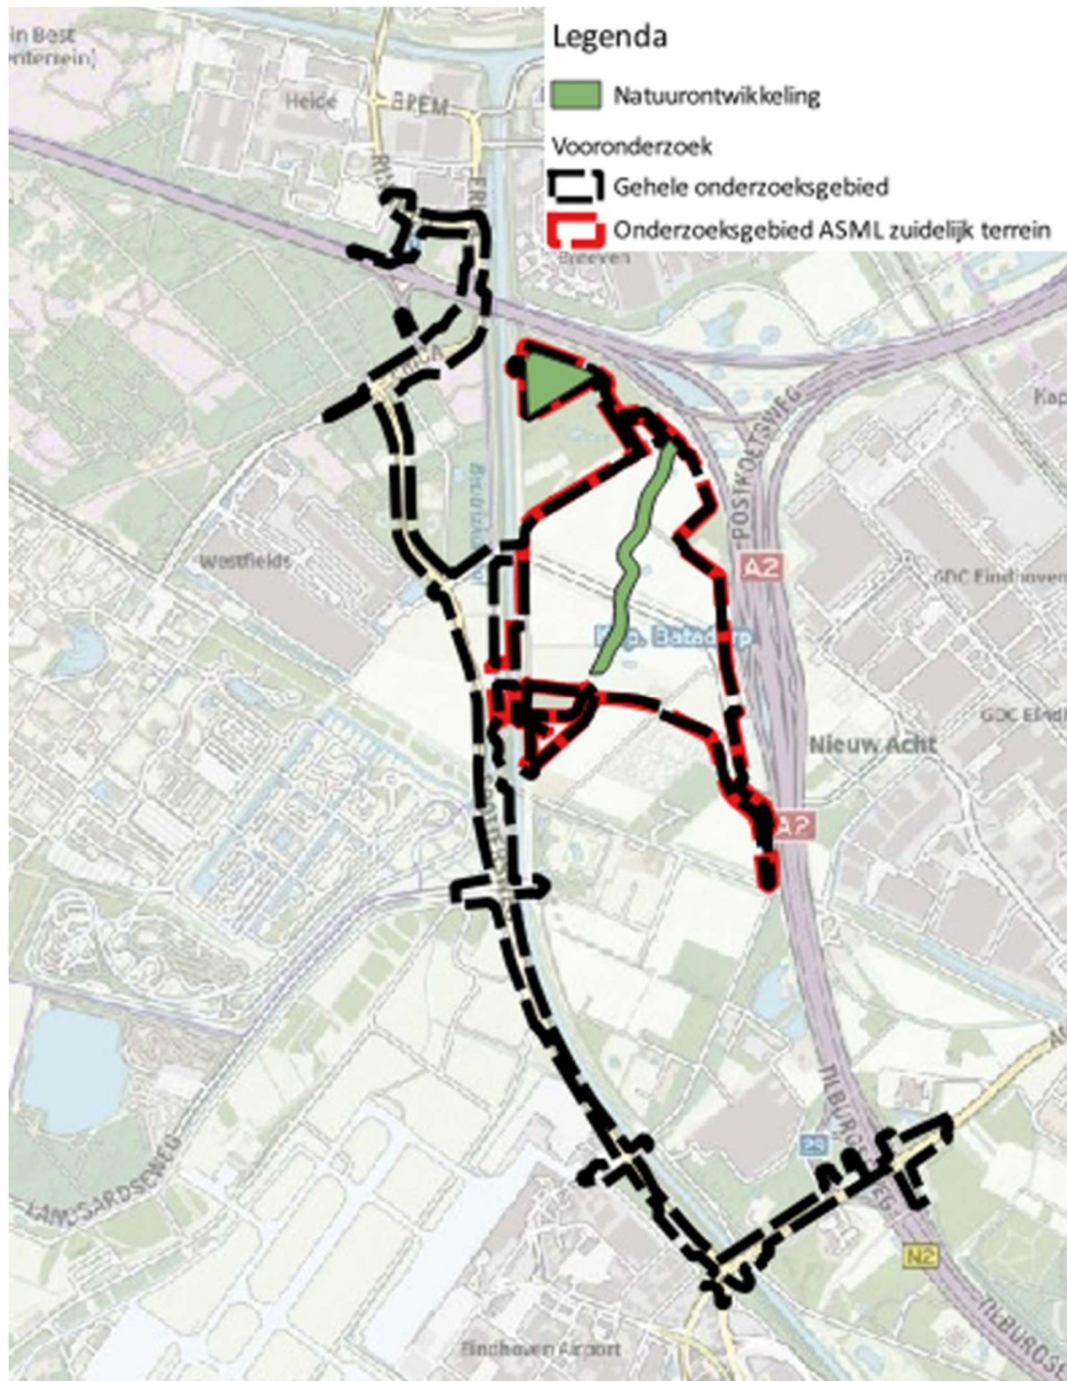
Figuur 1: Zwart kader: huidige onderzoekslocatie. Rood kader: Voorgenomen bedrijfsterrein. Bruin kader: Voorgenomen natuurgebied. ASML terrein (bron: QGIS: TopoPlus Achtergrondkaart).

Op onderstaande afbeelding staat de onderzoekslocatie in zwart kader weergegeven. Het rode kader op onderstaande afbeelding betreft het ASML terrein. De exacte invulling van het ASML terrein (rode kader) is op dit moment niet bekend. De gebieden waar ontwikkeling van natuur is voorzien zijn met groen aangegeven. Ter plaatse van het onderzoeksgebied buiten het rode kader zullen alleen civieltechnische werkzaamheden plaatsvinden waarbij voor zover tot op heden bekend is geen grondwateronttrekkingen zullen plaatsvinden.

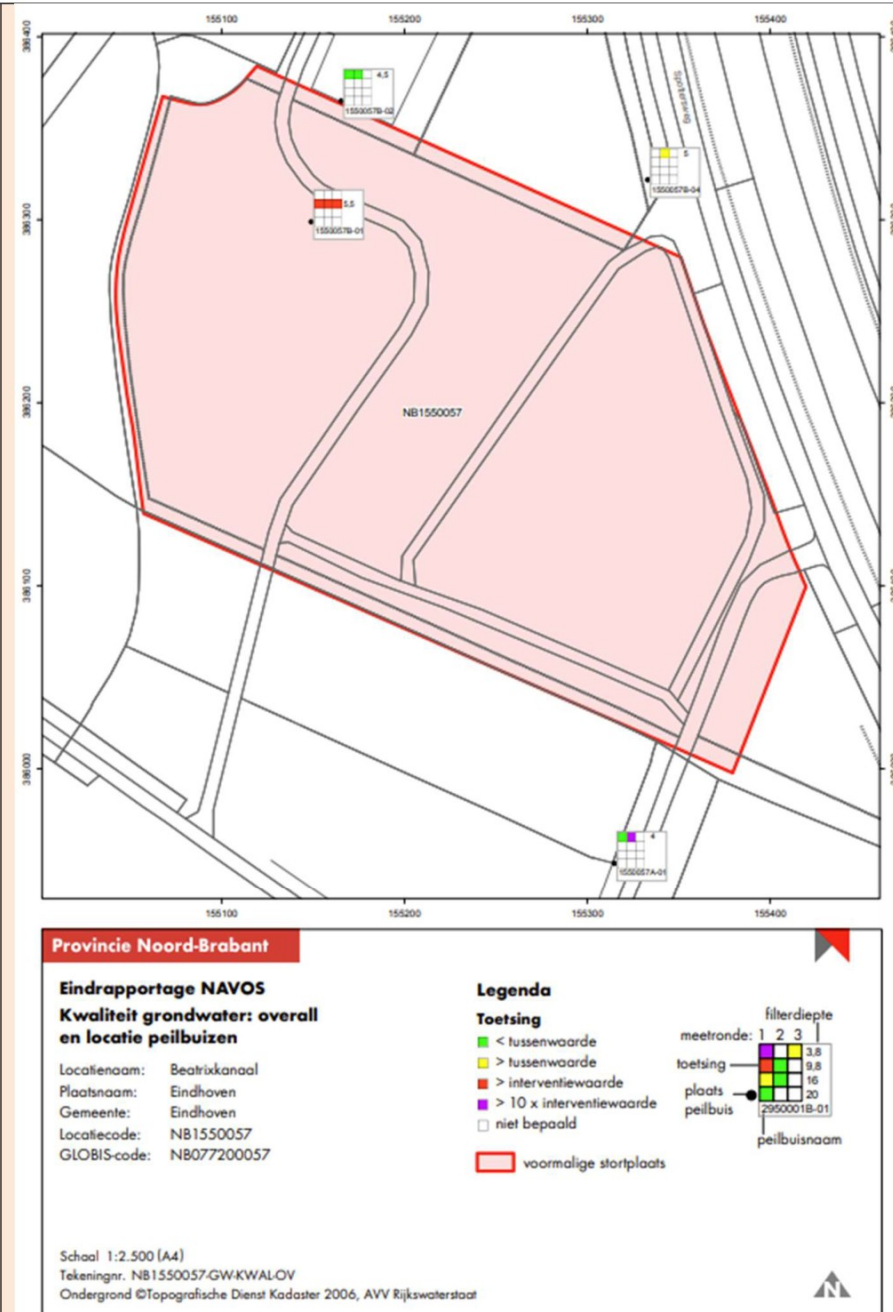
Tekeningnr. NB1550057-DEKL-KWALOV

grondwaterstromingsrichting bovenstrooms ligt is een zeer sterk verhoogde concentratie aan koper aangetoond. In de overige peilbuizen die relevant zijn voor de onderzoekslocatie van voorliggend rapport maximaal licht verhoogde concentraties aangetoond.

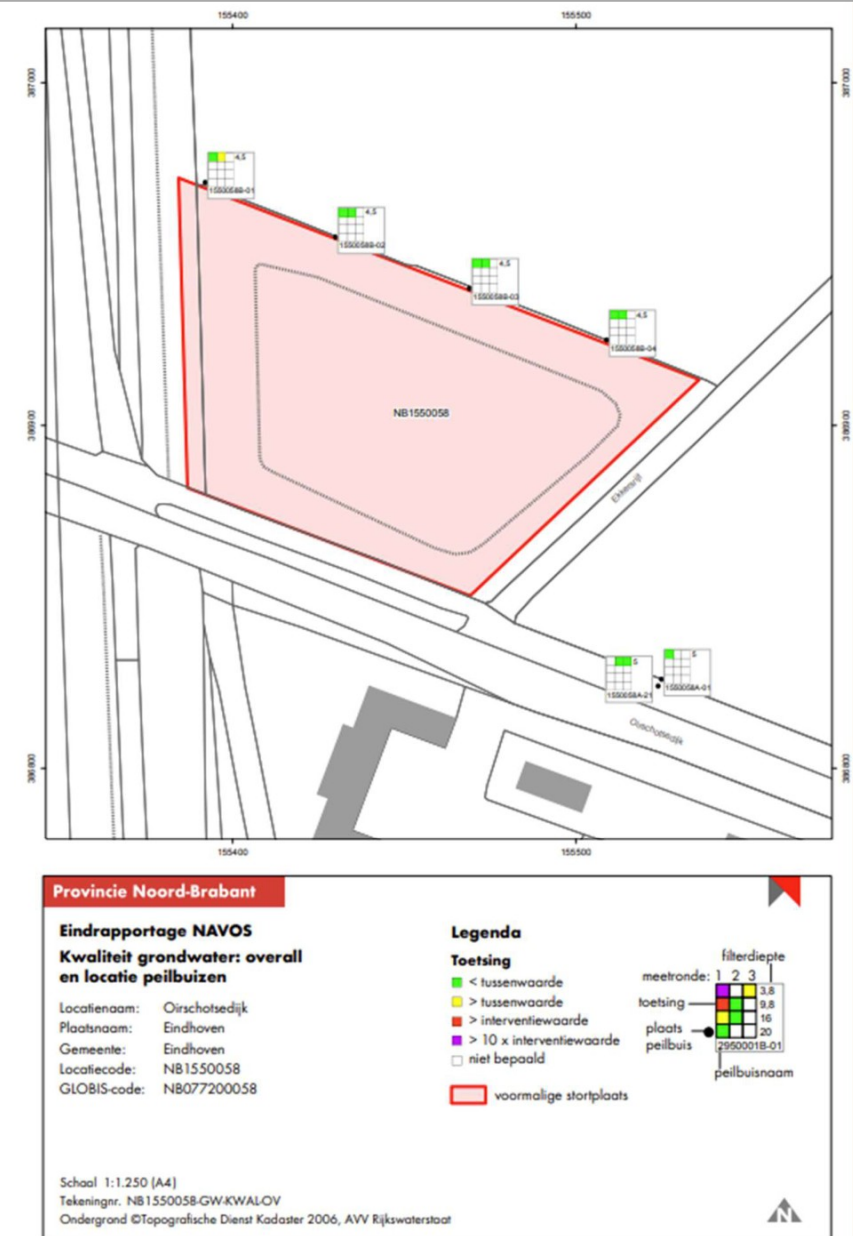
Tekeningnr. NB1550058-CONT

In het grondwater op enige afstand van de stort (peilbuizen A01 en A21) zijn lichte verontreinigingen met arseen, cadmium, chroom en zink aangetoond. Het grondwater direct nabij en binnen de invloedssfeer van de stort (Bpeilbuizen) is plaatselijk matig verontreinigd met koper en verder licht verontreinigd met arseen, cadmium, chroom, nikkel, zink, tolueen en naftaleen. Gezien de aangetoonde matige verontreiniging met koper en lichte verontreinigingen met nikkel, tolueen en naftaleen binnen de invloedssfeer en het ontbreken daarvan op enige afstand van de stort valt een mogelijke relatie tussen grondwaterkwaliteit en de stort niet uit te sluiten.

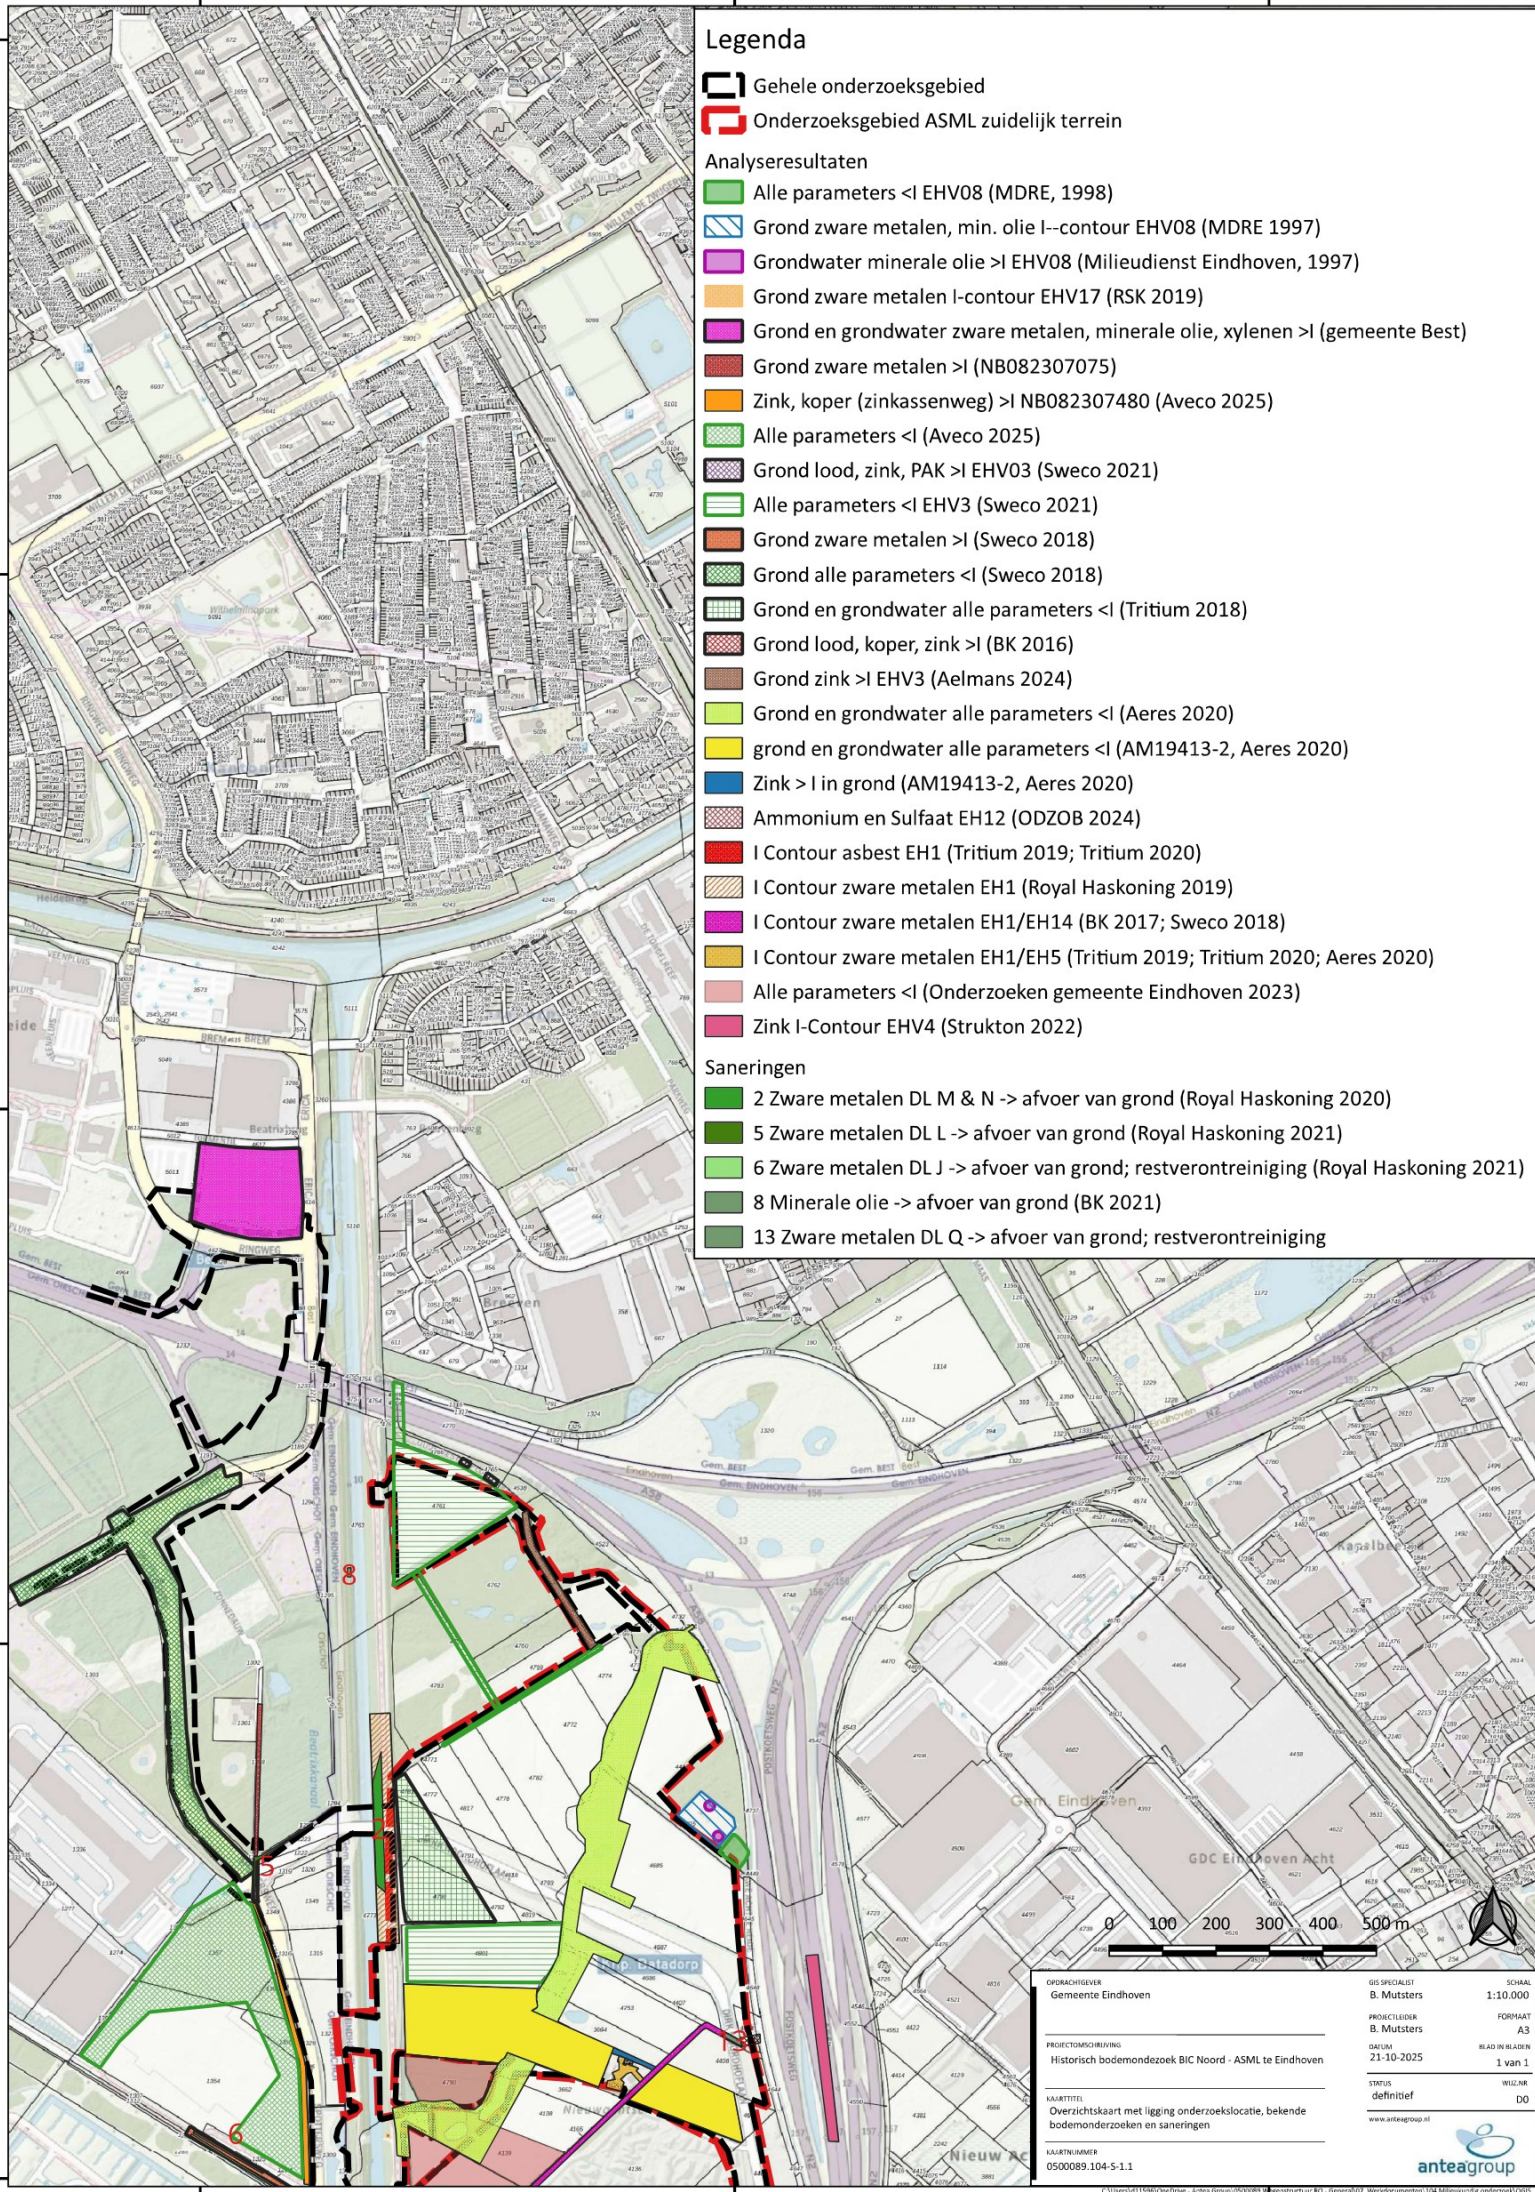
8 Minerale olie -> afvoer van grond (BK 2021)

13 Zware metalen DL Q -> afvoer van grond; restverontreiniging

Direct ten zuiden van het ASML terrein, ter plaatse van de Ekkersrijt 80, is een verontreiniging aangetoond met zware metalen (lood en zink) en asbest boven de interventiewaarde. De verontreiniging is afgeperkt binnen de toenmalige grenzen van de onderzoekslocatie en strekken zich mogelijk uit over de perceelsgrenzen richting de huidige onderzoekslocatie (Tritium advies, kenmerk 1807/041/SR-01-V, d.d. 2 april 2019; Tritium Advies, kenmerk 1904/155/BD-01, d.d. 02-01-2020). De verontreinigingscontouren zijn ingetekend in bijlage tekening 0500089.104-S-1.

In het zuidoosten van de ASML locatie is het voormalig sintelpad 'Ekkersrijt' gelegen. Uit onderzoek (Sweco, kenmerk SWNL0217841-D0, d.d. 4 januari 2018 en BK Ingenieurs B.V., Nader onderzoek Ekkersrijt, kenmerk: 163641, d.d. ) blijkt dat het pad plaatselijk tot boven de interventiewaarde is verontreinigd met zware metalen (arseen, koper, lood en zink). De onderzoeken geven echter geen beeld in de verontreiniging situatie van de overige parameters van het standaardpakket grond, asbest en PFAS. Voor de volledige sanering van deze weg zal wel inzicht verkregen moeten worden in deze verontreinigingsgraad van deze parameters. De verontreinigingscontouren zijn ingetekend in bijlage tekening 0500089.104-S-1.

(lekkage Mestzakken) te Eindhoven, ODZOB, kenmerk Z-2024-015962, d.d. 25 september 2024; Plan van aanpas zorgplichtsanering Ekkersrijt Eindhoven, Strukton milieutechniek, kenmerk PvA/SO301424-70645, d.d. 28-5-2024). De voormalige locaties van de mestzakken zijn ingetekend in bijlage tekening 0500089.104-S-1.

Uit het onderzoek naar bodemverontreiniging Terrein "Nieuwe Achtse Heide" (gemeente Eindhoven, SRE Milieudienst regio Eindhoven, kenmerk 65755, d.d. december 1997" en "oriënterend onderzoek naar bodemverontreiniging terrein "Nieuwe Achtse Heide" gemeente Eindhoven, Milieudienst regio Eindhoven, kenmerk 4.38.55727, d.d. februari 1997") blijkt dat ter plaatse van het voormalige slooterrein (ter plaatse van de Nieuwe Achtse Heide, deel van kadastrale aanduiding WSL01, sectie A, nummer 4435) een tweetal verontreinigingen met minerale olie boven interventiewaarde in het grondwater aanwezig zijn. Er wordt in de rapportage uitgegaan van >100 m<sup>3</sup> sterk verontreinigd grondwater. Daarnaast blijkt het hele terrein plaatselijk gehalten boven de interventiewaarde te hebben van zware metalen (inclusief chroom) en minerale olie. Het voormalige slooterrein en de twee locaties waar minerale olie boven de interventiewaarde in het grondwater is aangetoond zijn aangegeven op tekening 0500089.104-S-1.

Uit het verkennend bodemonderzoek (asbest) Beatrixkanaal te Eindhoven, RSK Netherlands, 516170.001(01), d.d. 14 juni 2019 blijkt dat locaties ter plaatse van de oost- en westzijde van de faunabrug en ten noorden van de Oirschotsedijk zijn onderzocht. Uit de resultaten blijkt dat aan de oostzijde, binnen het huidig onderzoeksgebied, gehalten aan zware metalen boven de interventiewaarde zijn aangetoond. Aan de westzijde zijn geen gehalten van de onderzochte parameters boven de interventiewaarde aangetoond. De locatie met gehalten boven de interventiewaarde is aangegeven op tekening 0500089.104-S-1.
