Waardestellingstekening interieur

Steenfabriek 'Djsseloord'  
Willeskop  
te Montfoort

Krekenburg Holding B.V.

tekening: B-18

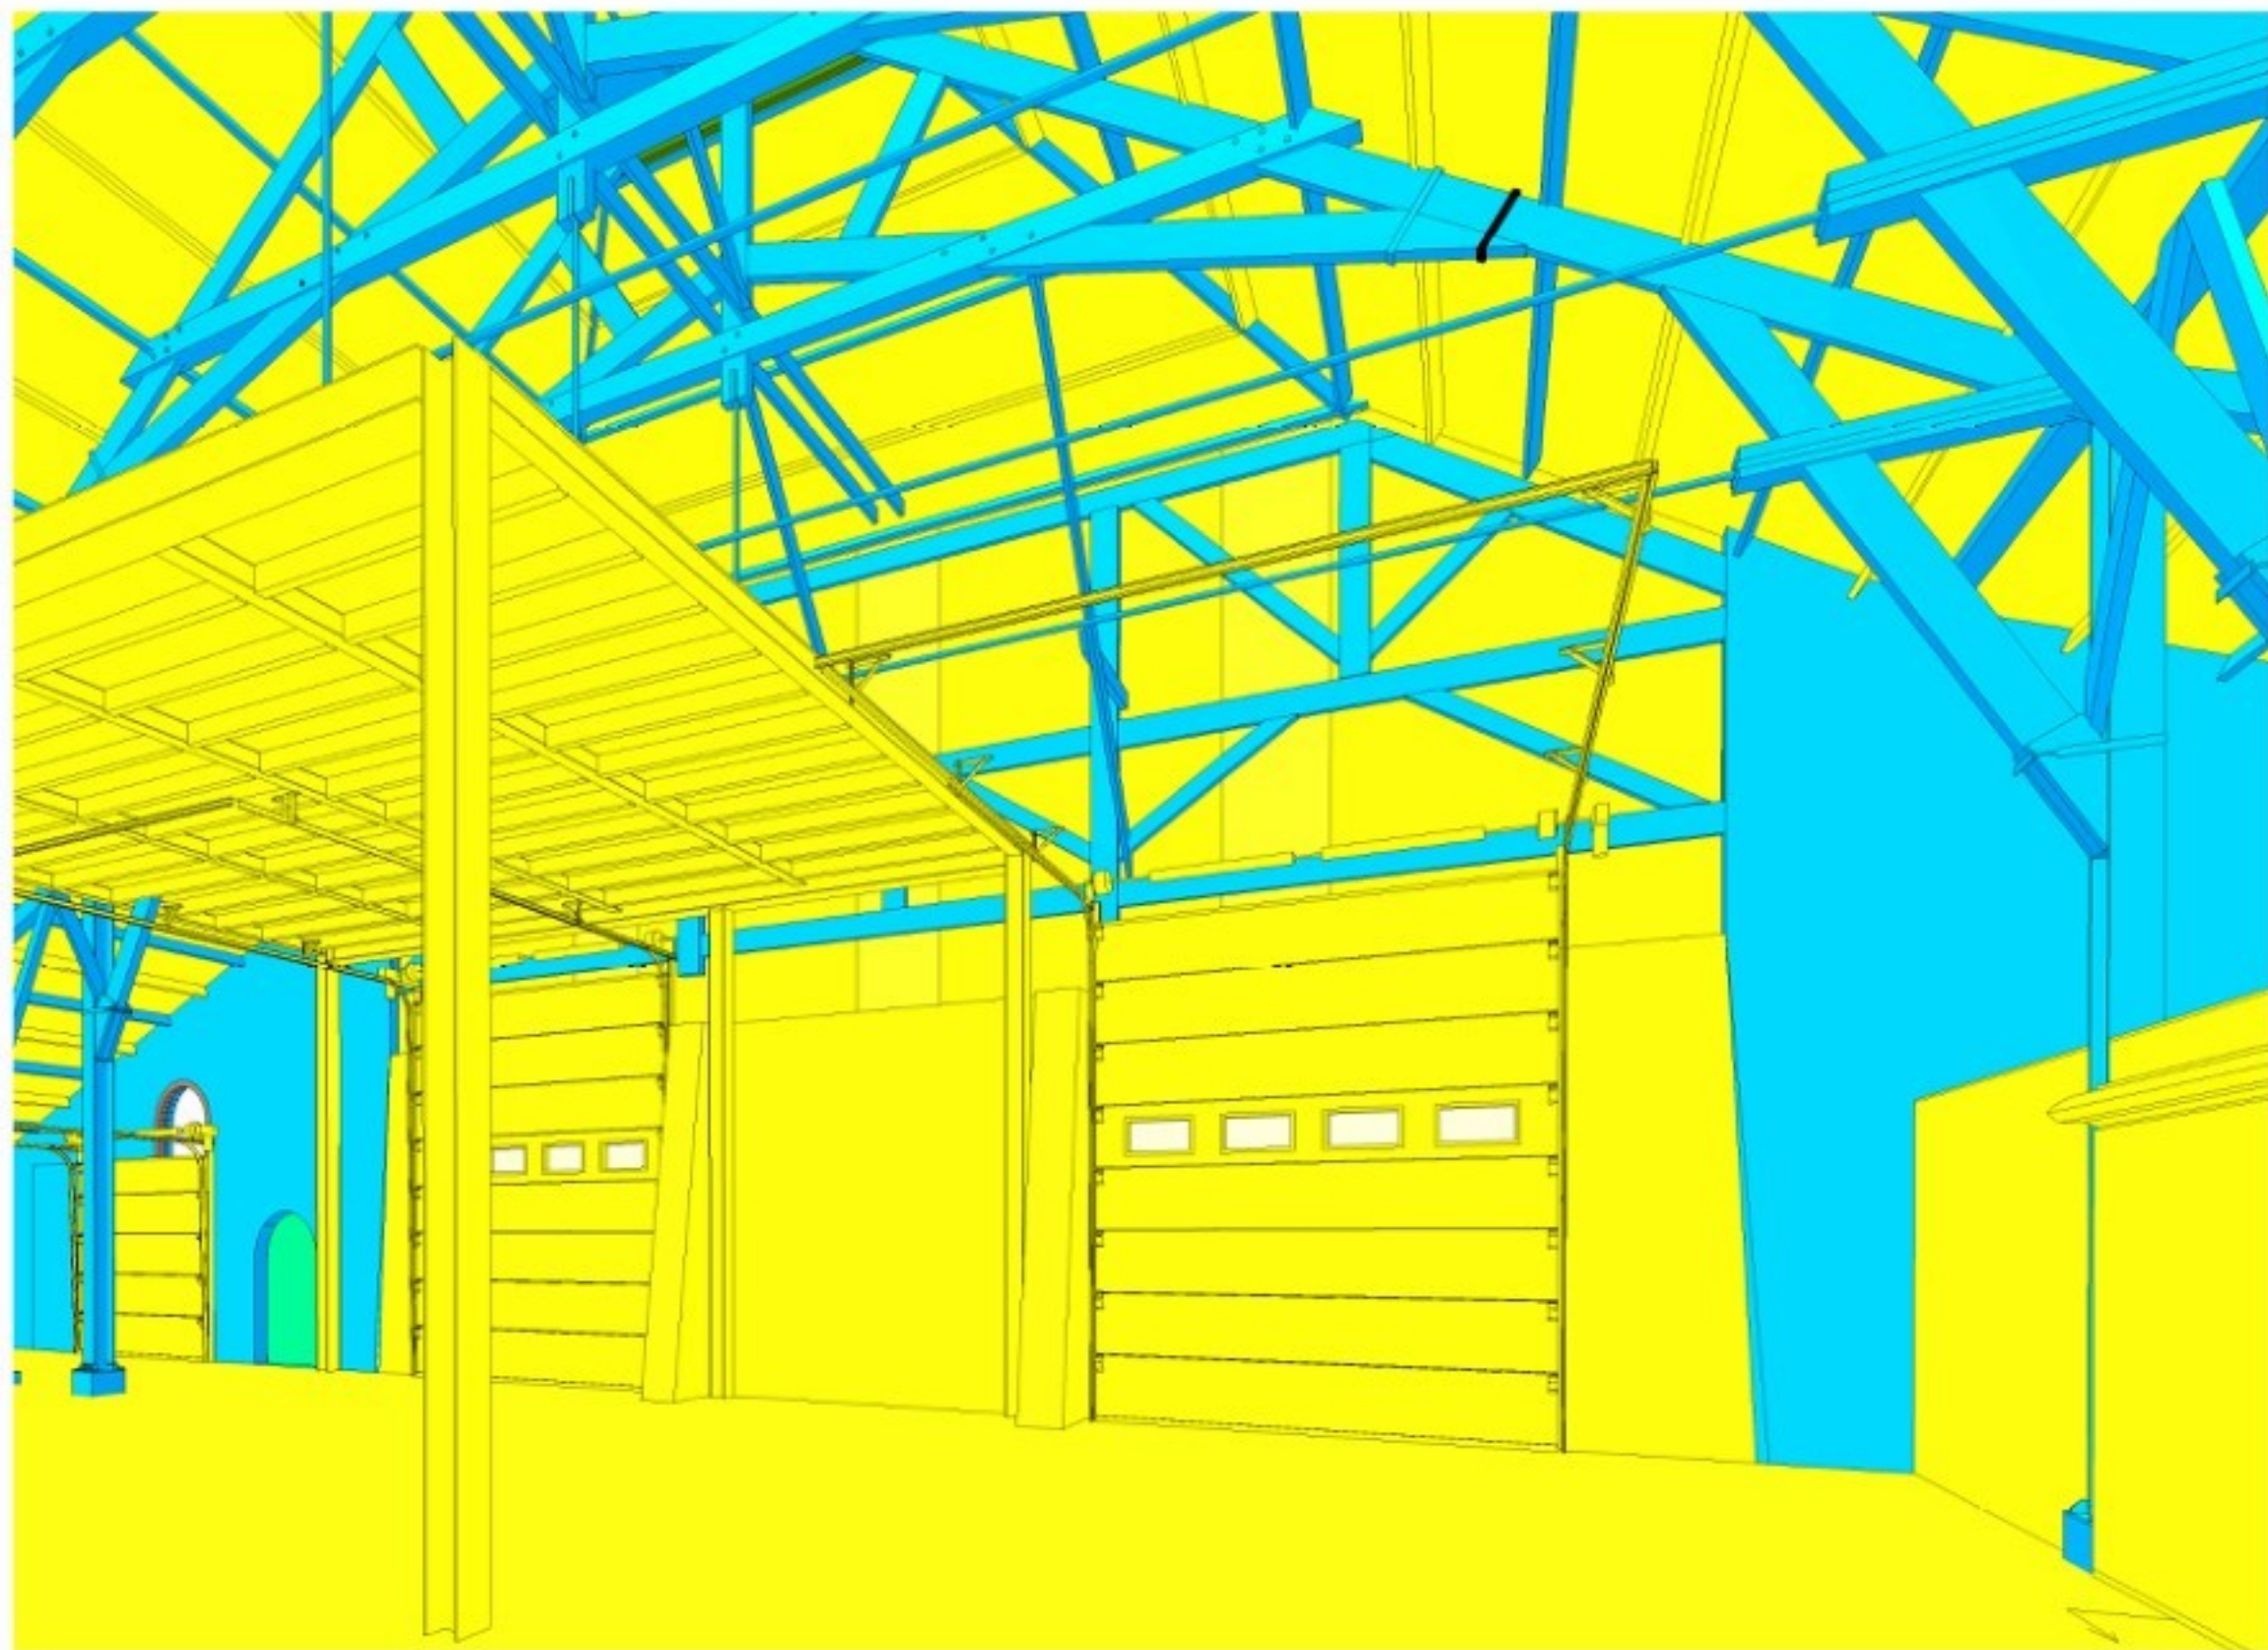
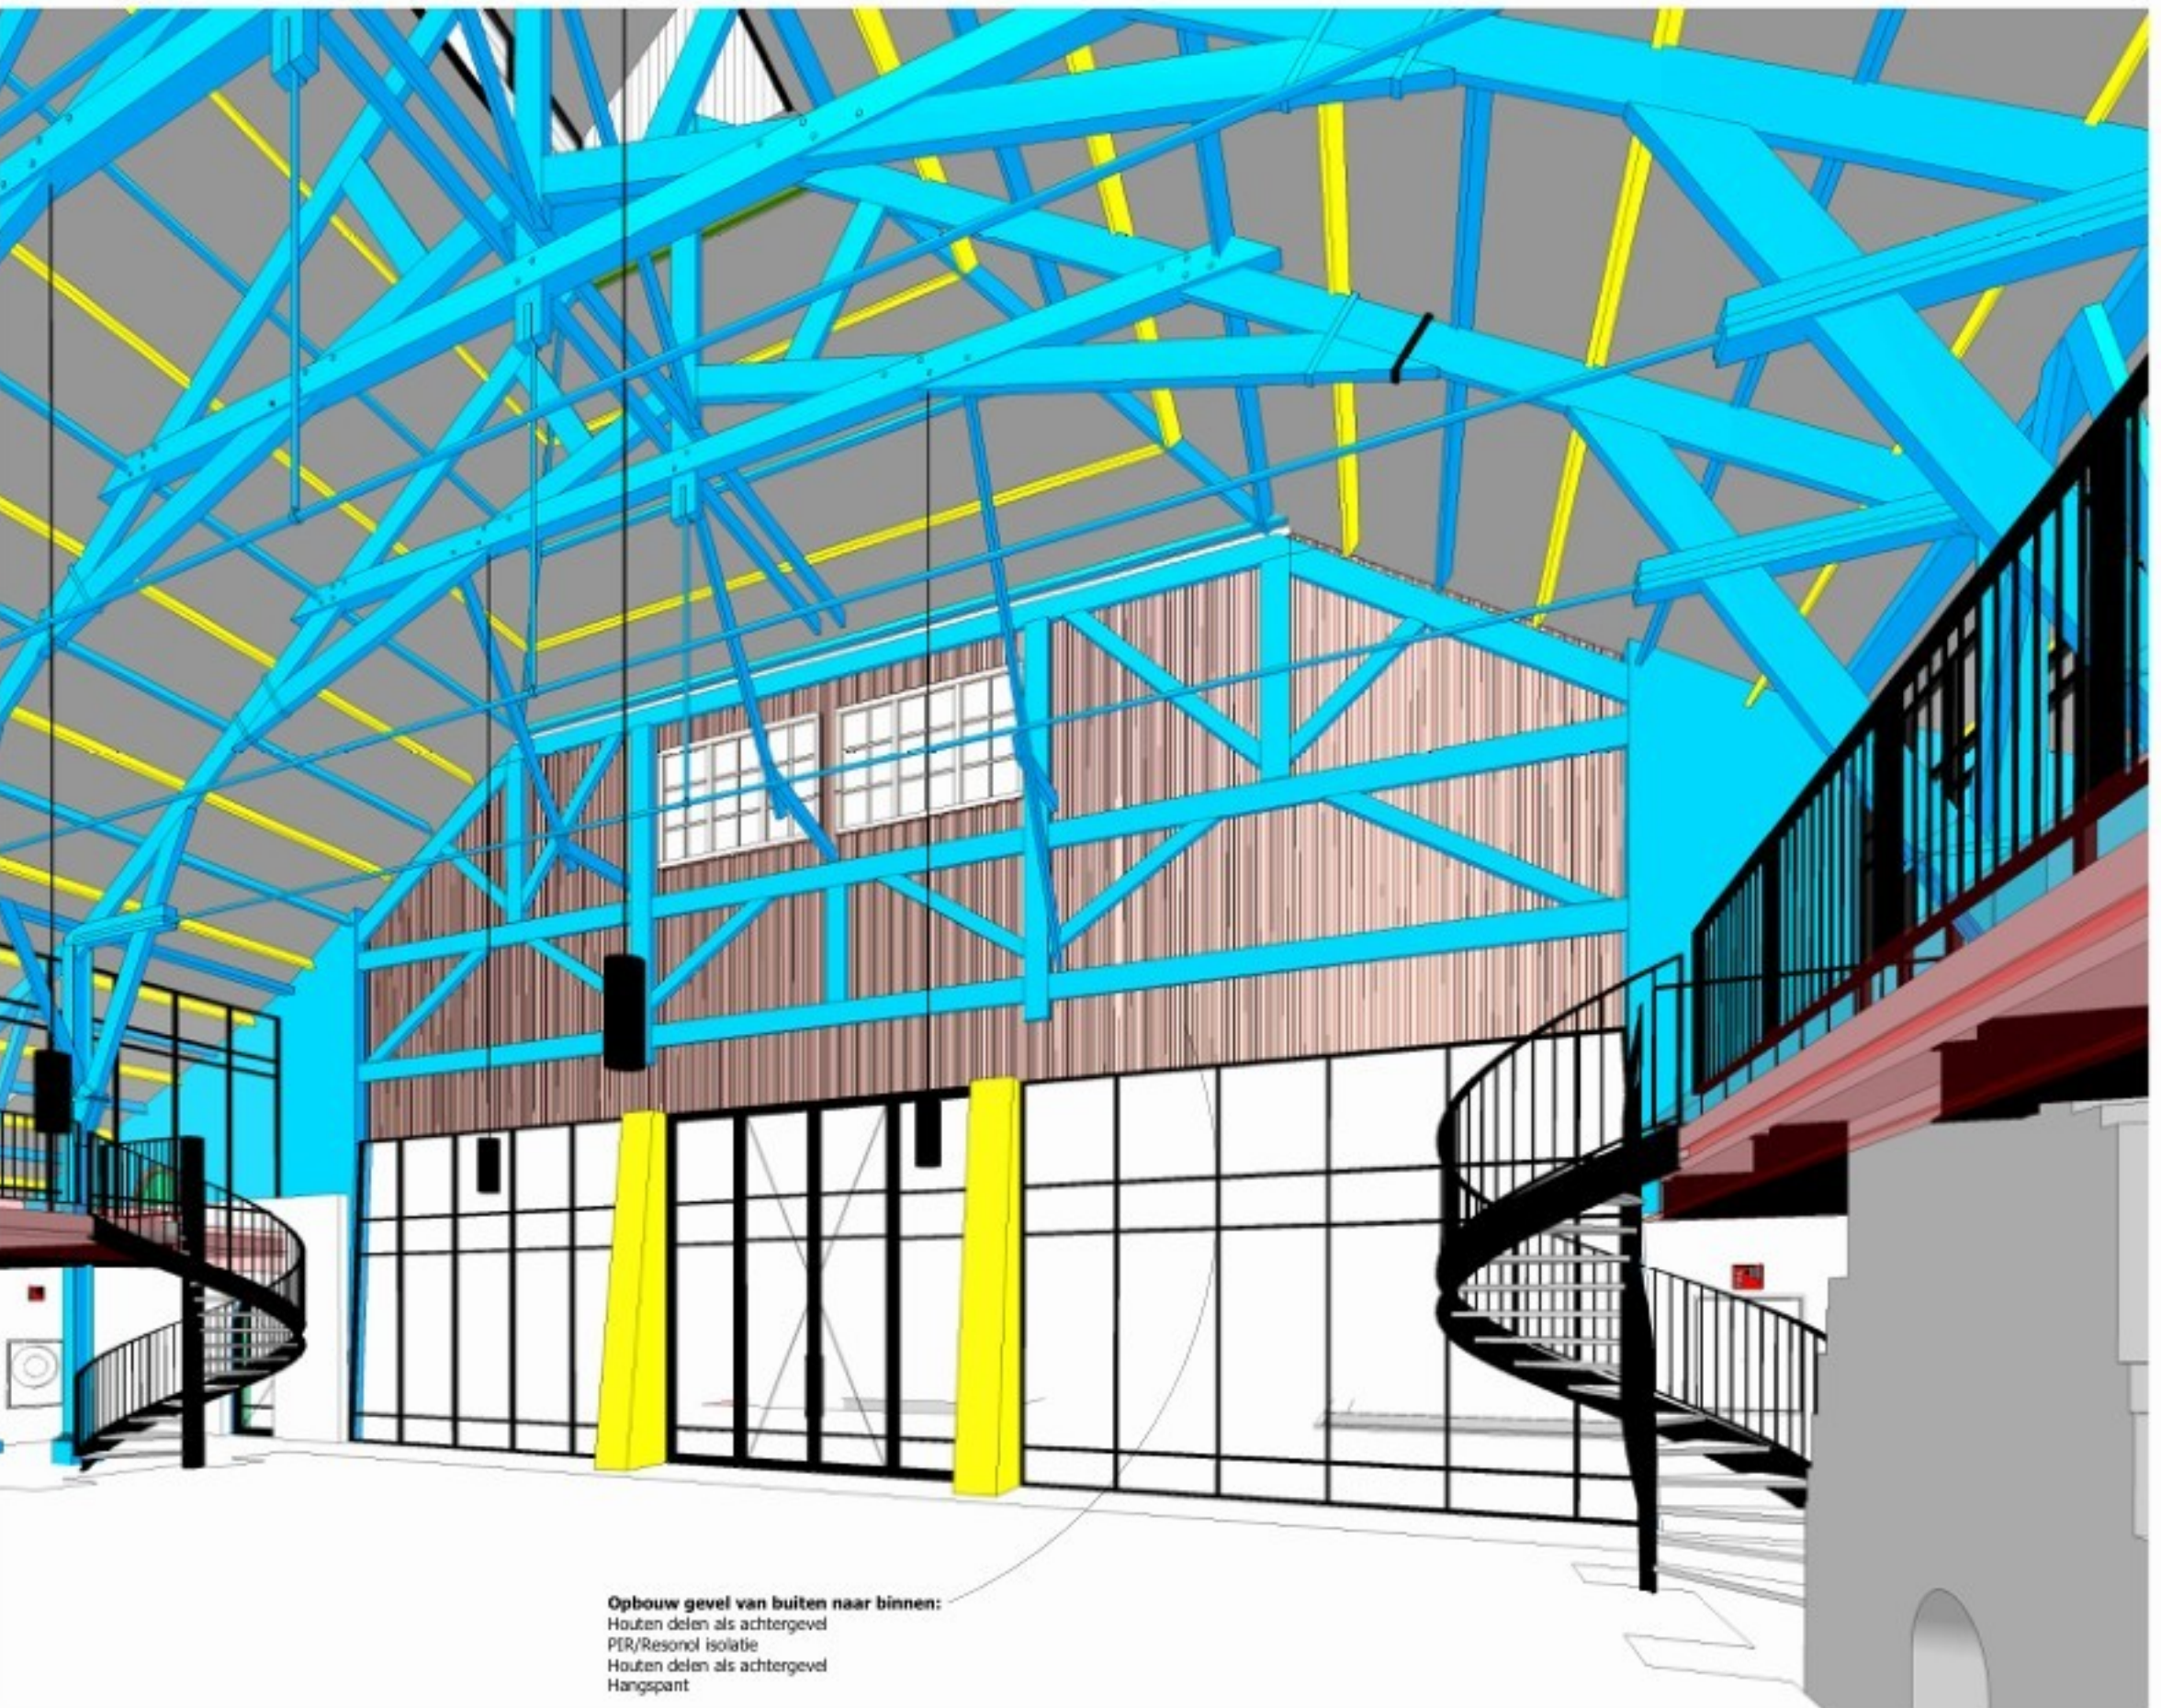
Opbouw gevel van buiten naar binnen:  
Houten delen als achtergevel  
PBR/Resonol isolatie  
Houten delen als achtergevel  
Hangspant

Waarden constructie  
Hoge intrinsieke waarde  
Positieve intrinsieke waarde  
Indifferente intrinsieke waarde
