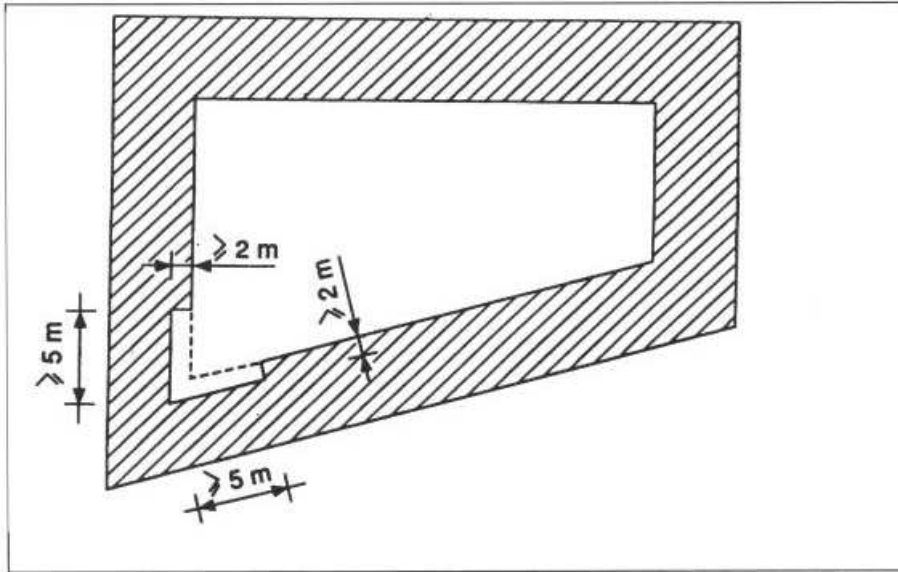
Figuur 11 Teruglegging met het oog op de daglicht toetreding van achtergevelrooilijn die een scherpe hoek met elkaar vormen (ingevolge artikel 2.5.11, lid 2)
