# Veenontginning

## Kenmerken

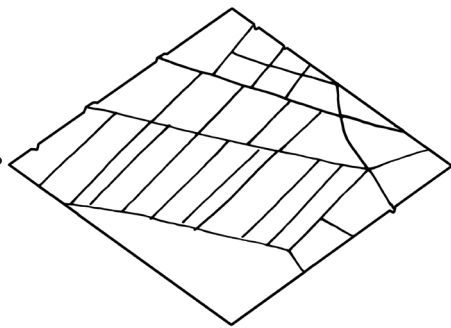
**Verkavelingspatroon**  
Regelmatige verkaveling in blokken en stroken

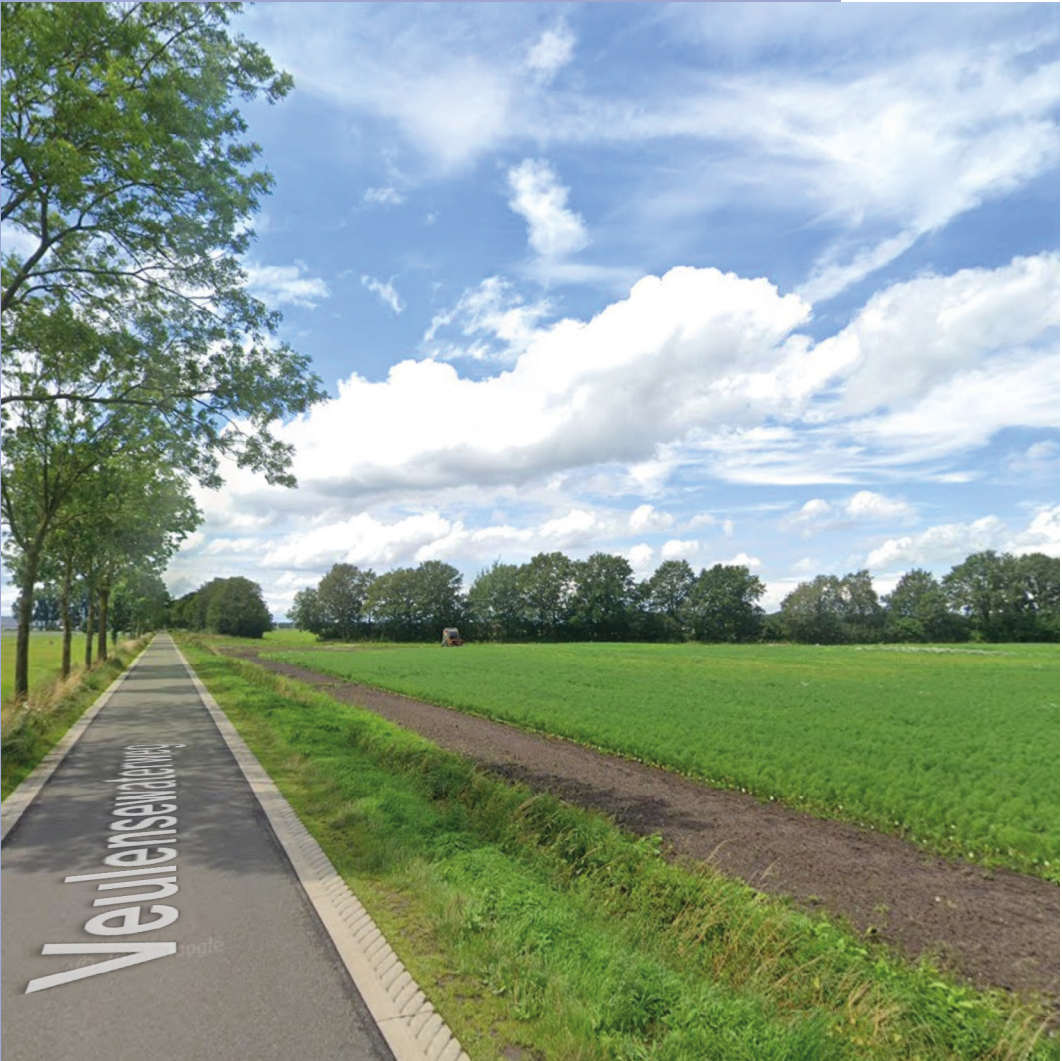
Kenmerkend beeld van een veenontginning

Dit landschapstype wordt gekarakteriseerd door open graslanden, akkers, brede rechte sloten en weinig wegen. De verkaveling is rationeel en er staan verspreid moderne landbouwbedrijven en woningen langs enkele wegen. Door de openheid zijn bebouwingsclusters duidelijk zichtbaar in het landschap.

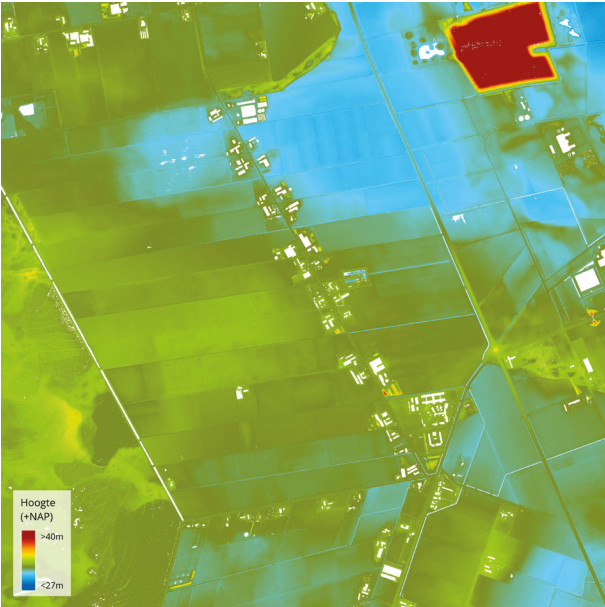
Hoogtekaart (rood: hoog / blauw: laag)

De ondergrond bestond in verleden voornamelijk uit veen- en moerasgronden, gevormd door organisch materiaal dat zich over eeuwen heeft opgebouwd in natte omstandigheden. Na afgraving van het veen is dekzand met veenresten overgebleven. Deze veenontginningen hebben een hoge waterstand, waardoor kunstmatige afwatering nodig is. Plaatselijk zijn voormalige vennen als natte gebieden nog te herkennen.
