| Polder Vierambacht<br>Dwarsprofielen<br>Watergang 9 | | | | | | | |
| | | behoort bij: Bestek 2012 | | | | | |
| schaal<br>1:100 | tekening<br>nummer<br>150 4C08 001 107 | 1 | | | | | |

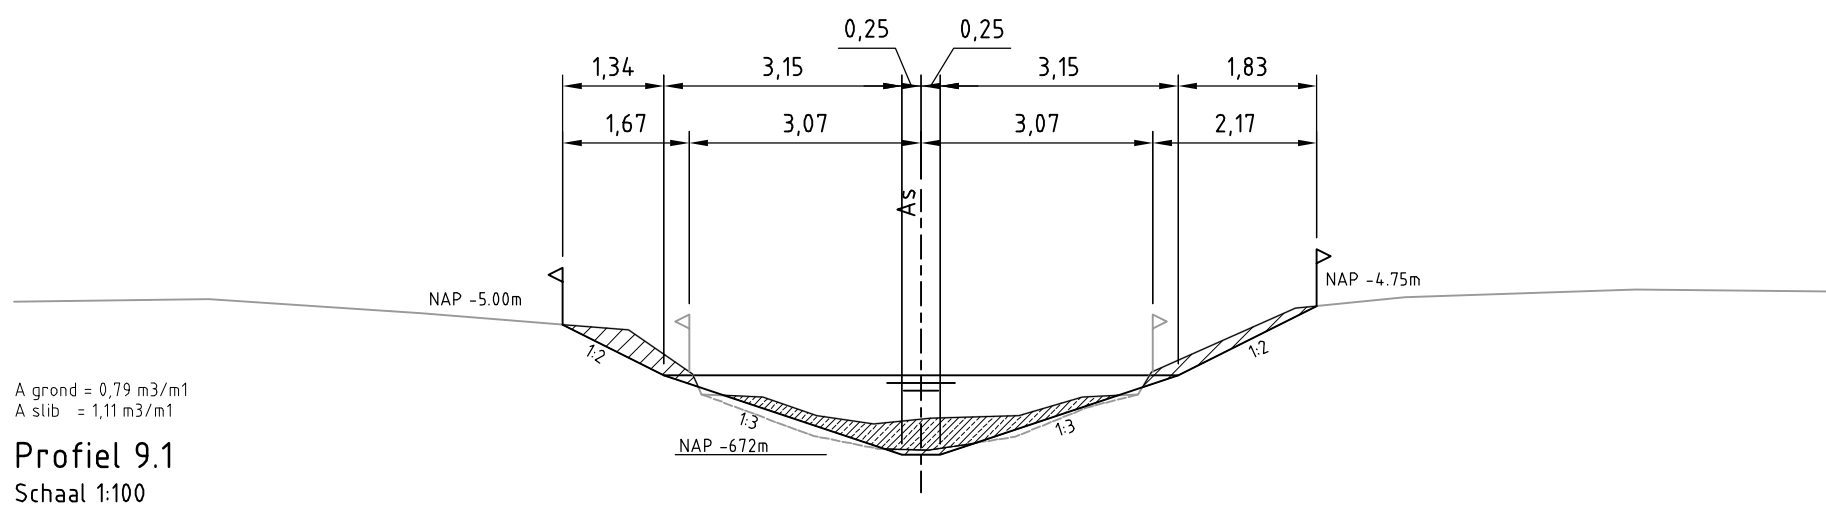
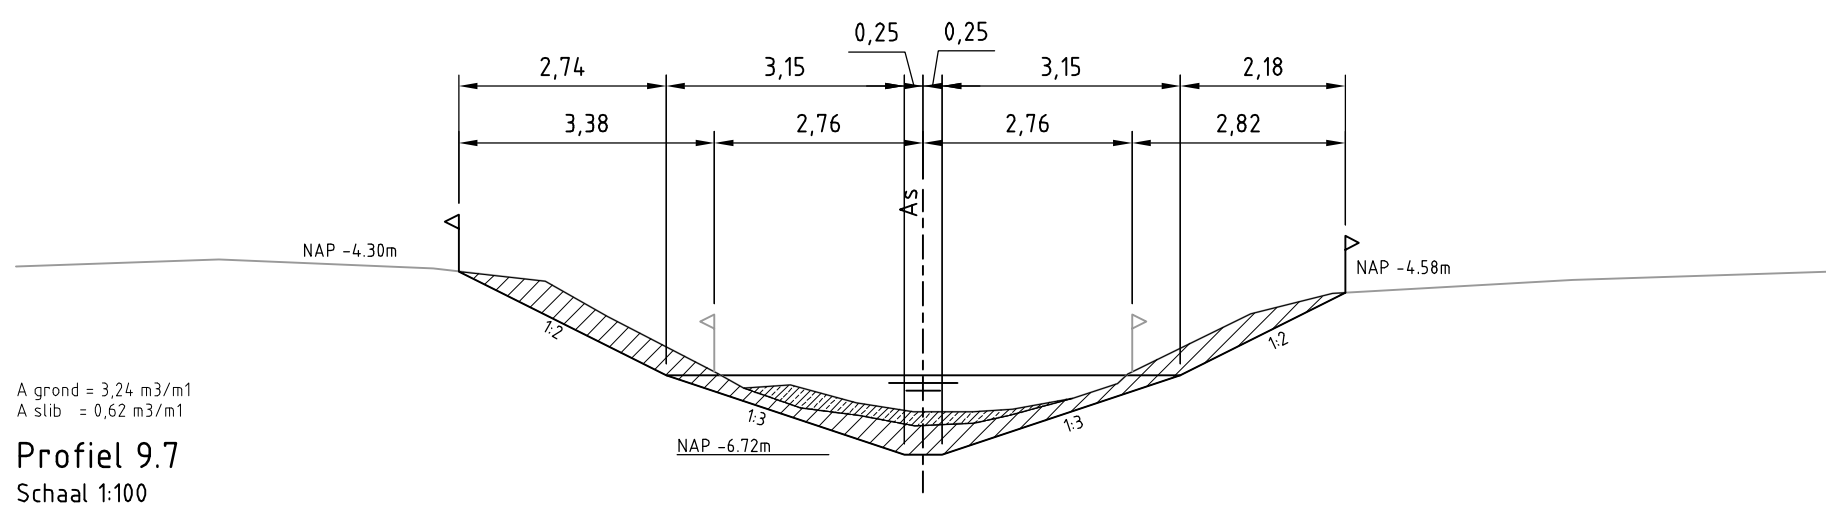
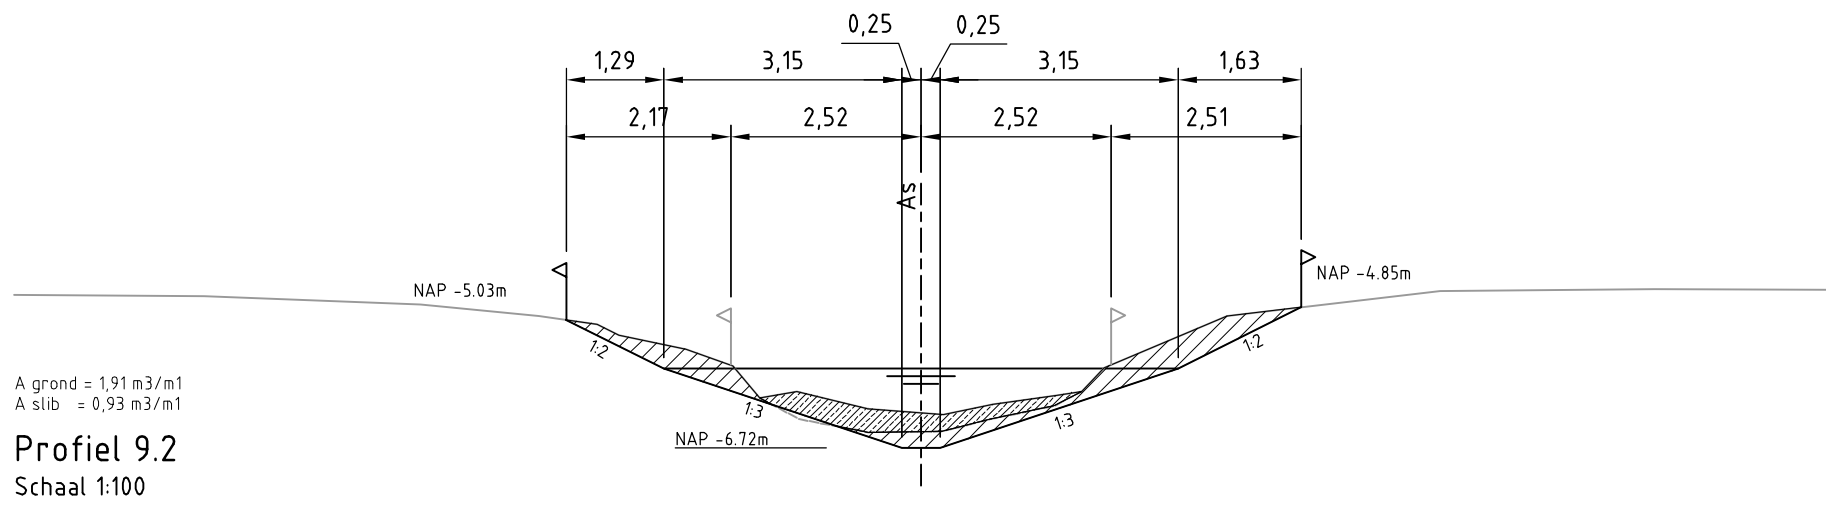
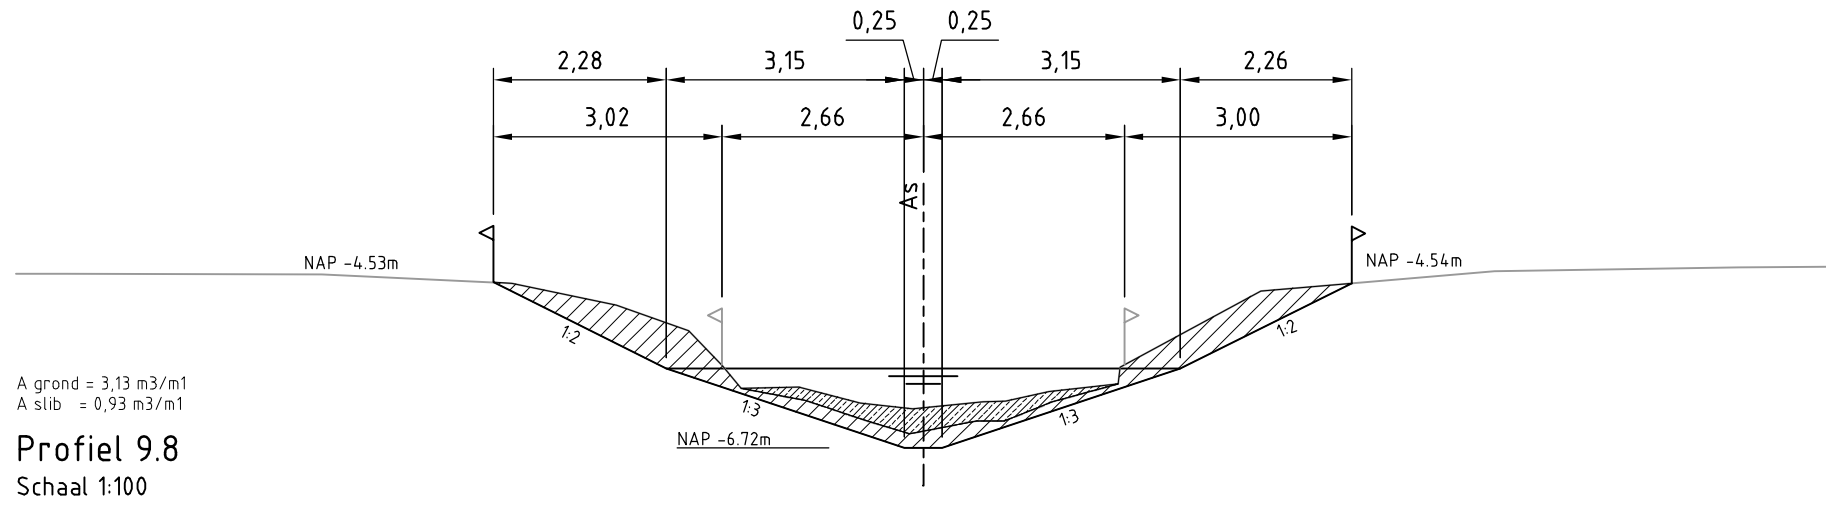
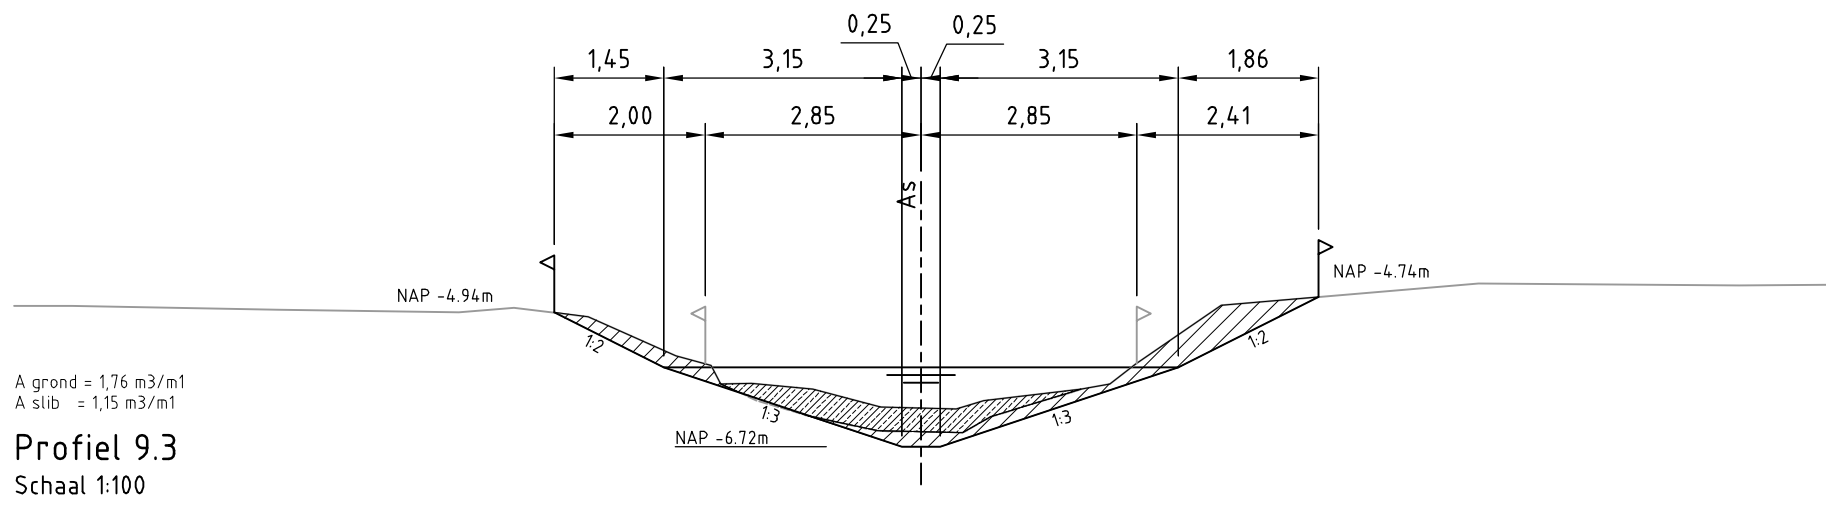
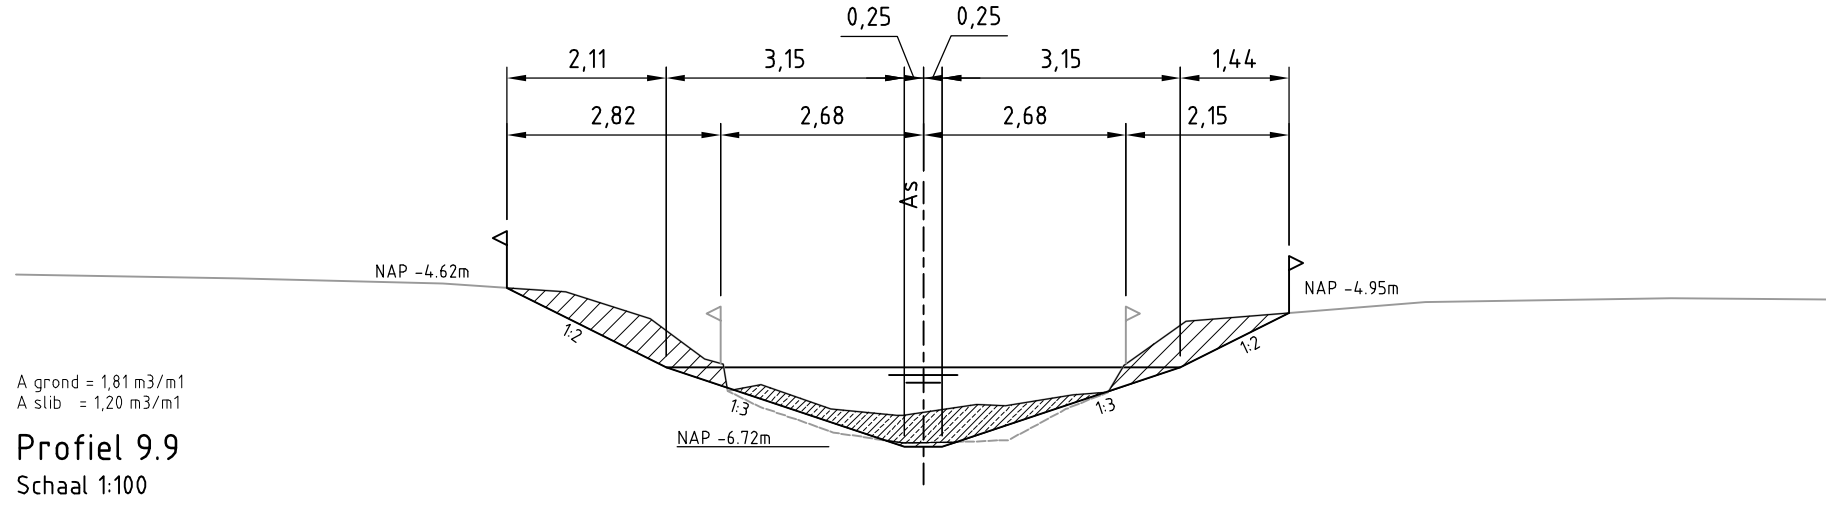
Bestaande situatie

Nieuwe situatie

Winterpeil nieuw = -5,67 t.o.v. N.A.P.  
(Zomerpeil nieuw = -5,52 t.o.v. N.A.P.)
