# Motivatie Brandveiligheid

## Vaartjes te Wichmond

Datum : 30 april 2015

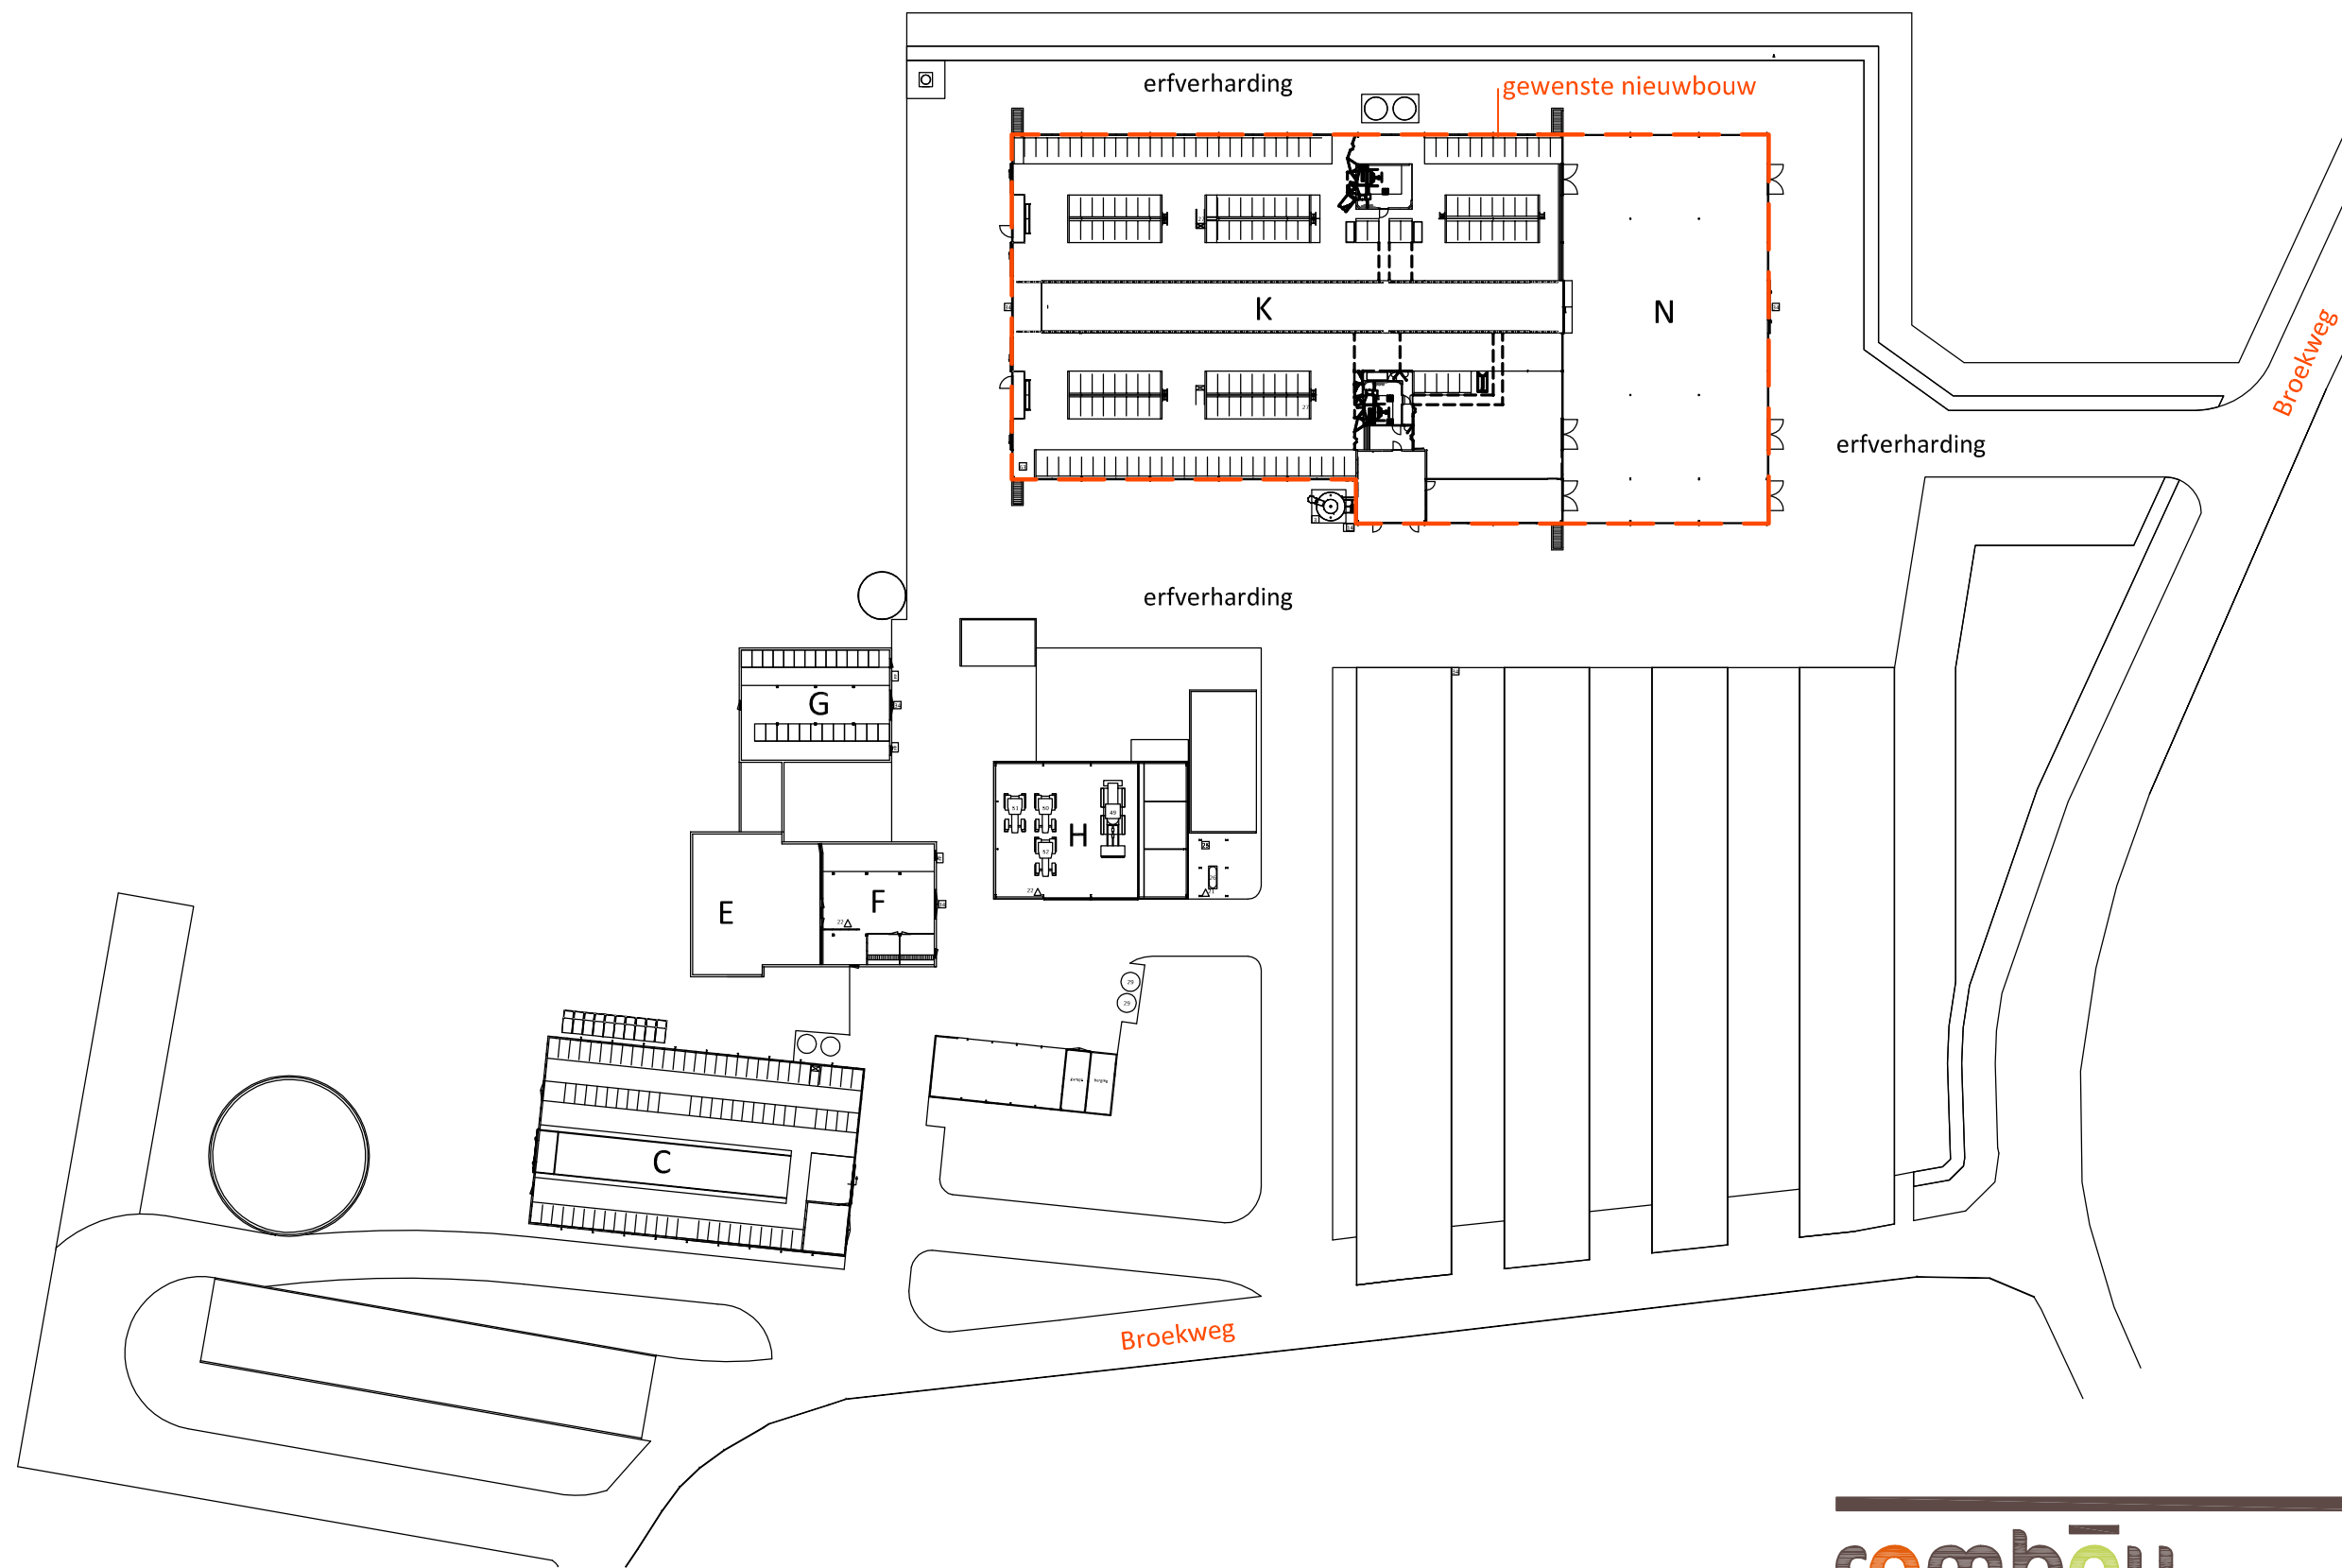
## Bijlage 1 Tekening BO-01

opdrachtgever Vaartjes Wichmond  
onderdeel bestaande en gewenste bebouwing  
bladnummer **BO-01**

De heer Vaartjes heeft op dit moment de gebouwen C, F, G en H in gebruik voor het bedrijfsmatig houden van dieren. Er wordt melkvee en jongvee gehouden.

In de nieuwe plannen wordt het bedrijf uitgebreid met gebouw K en N.

Op tekening BO-01 zijn de bestaande en gewenste gebouwen aangegeven.

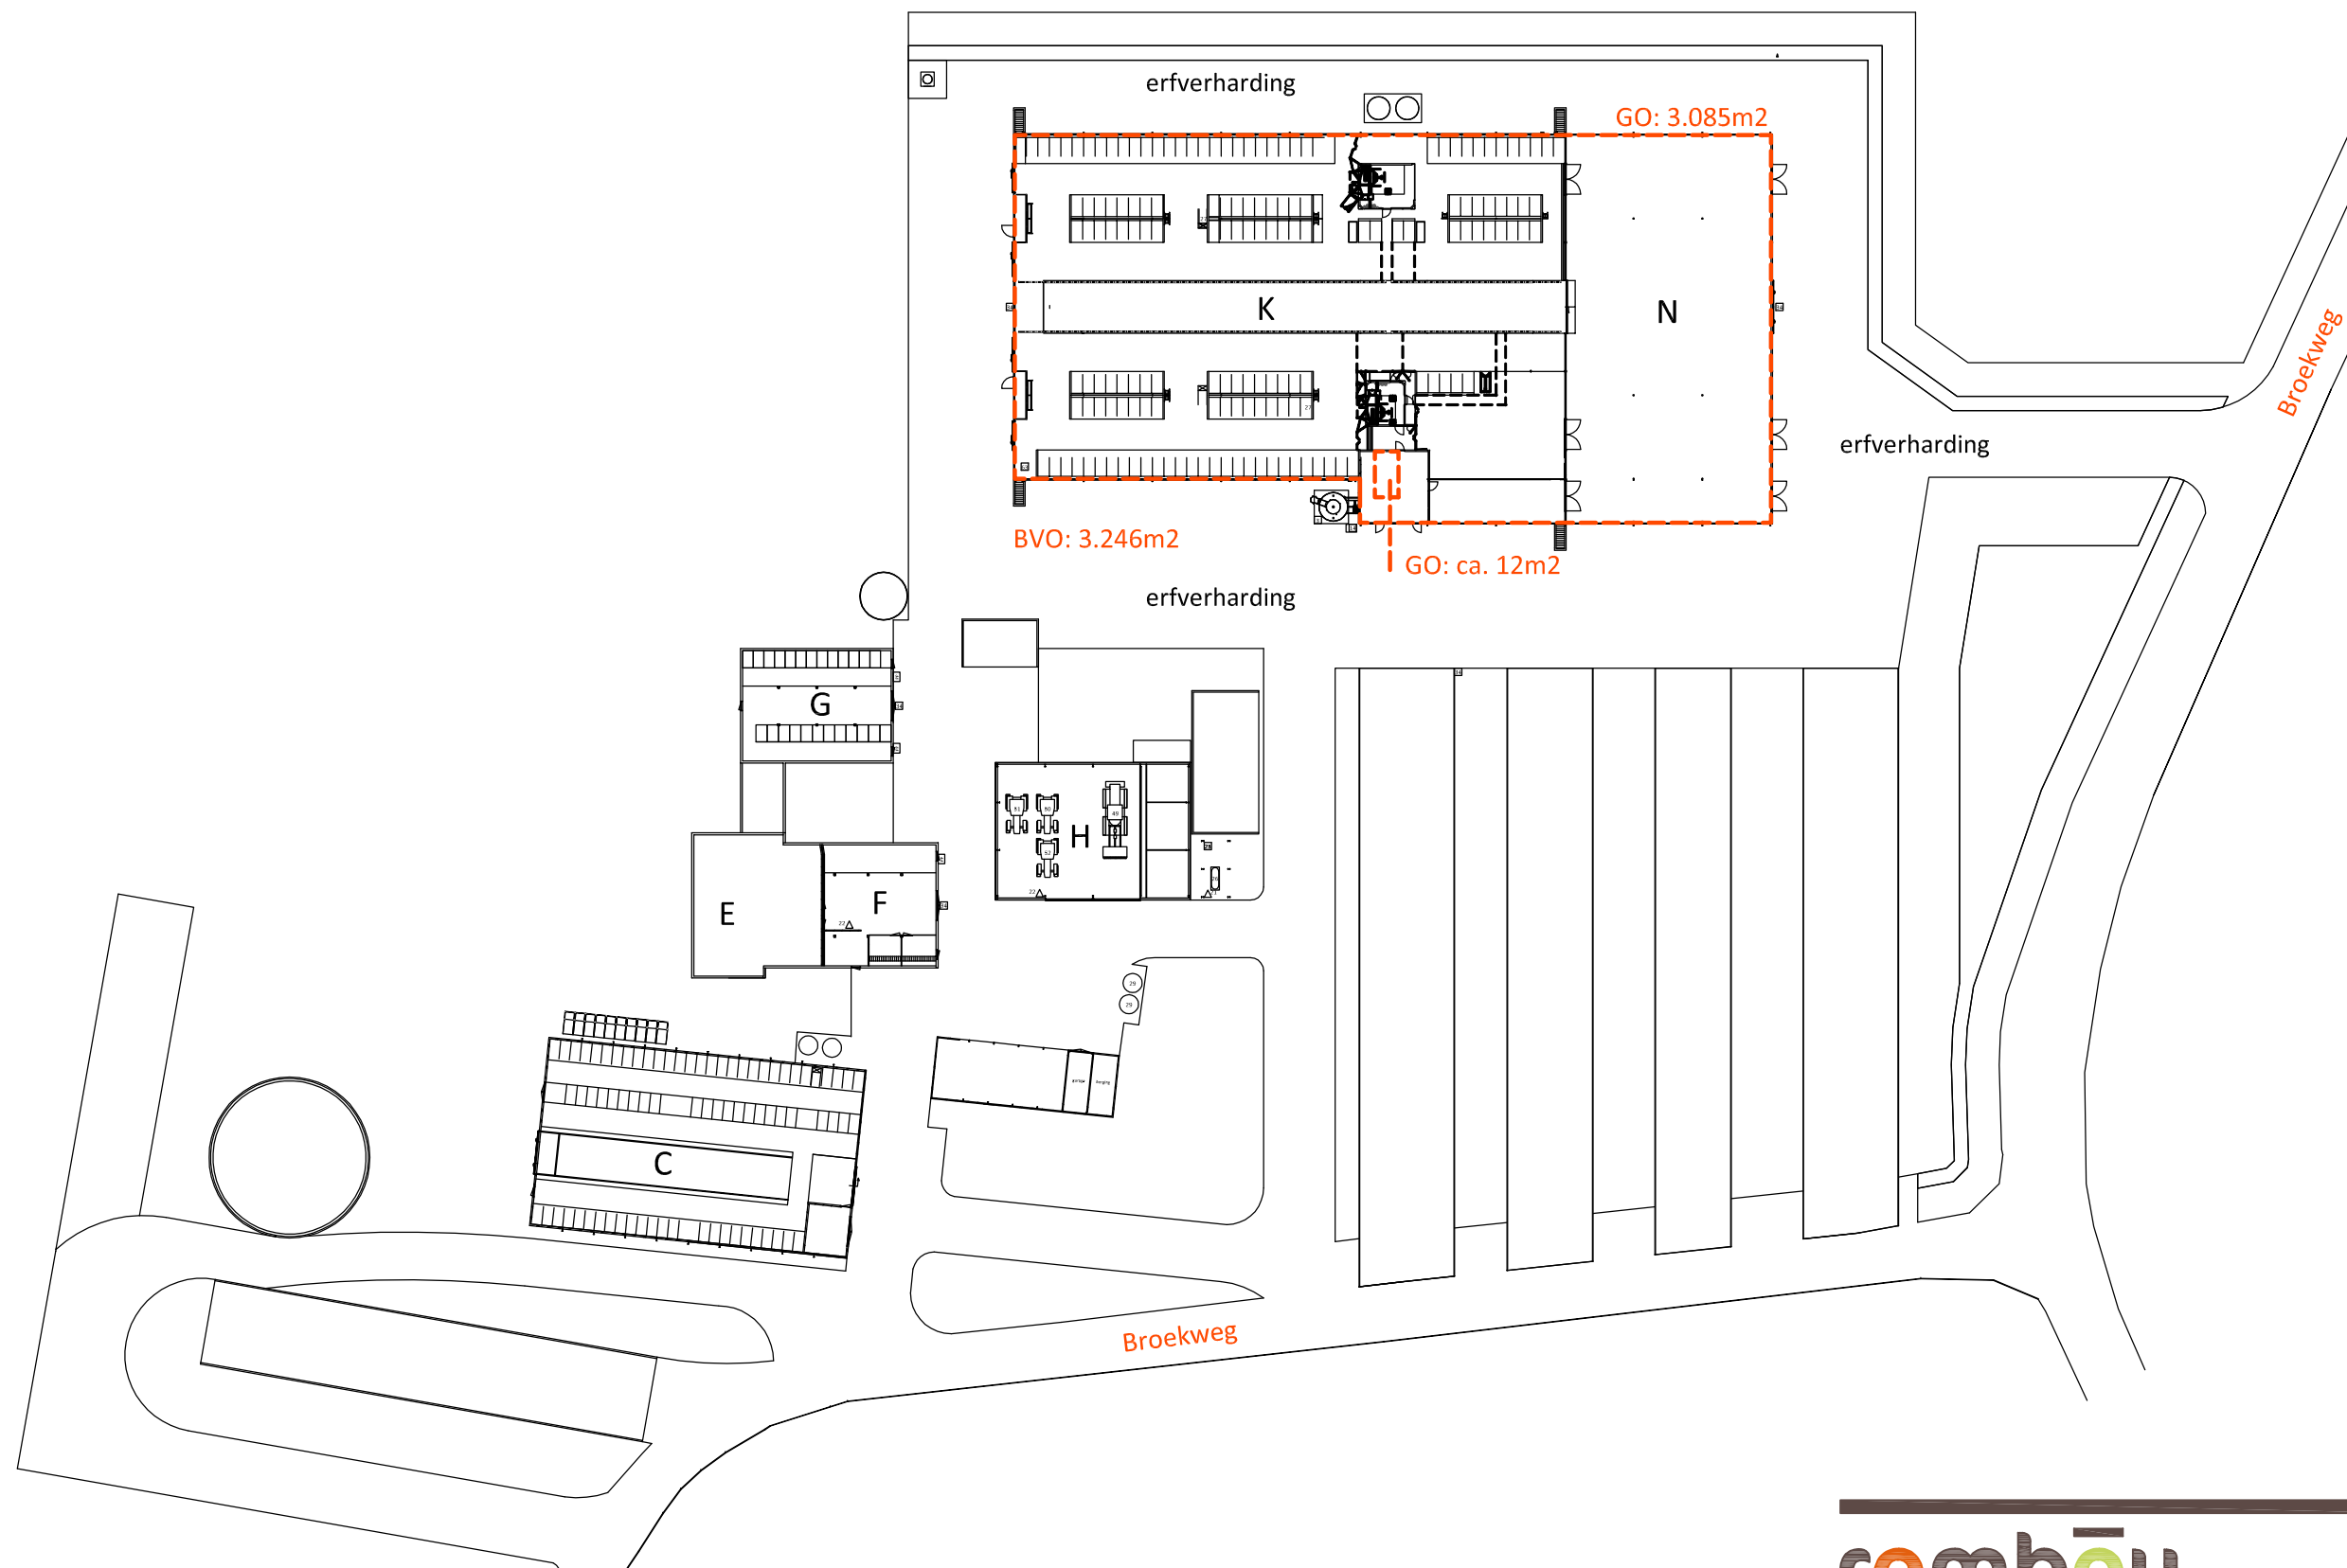
# Bijlage 2      Tekening BO-02

opdrachtgever Vaartjes Wichmond  
onderdeel oppervlaktes beschouwd compartiment  
bladnummer **BO-02**

Gebouwen K en N worden als één compartiment beschouwd, met uitzondering van de machinekamer. In totaal ontstaan er dus twee brandcompartimenten met een gezamenlijke oppervlakte van  $3.097\text{m}^2$  ( $3.085\text{m}^2 + 12\text{m}^2$ ). Het bruto vloeroppervlak van de het gebouw bedraagt:  $3.246\text{m}^2$

De stal bestaat uit dierverblijven, voorruimtes, voergangen en een voeropslag. De netto oppervlakte van het dierverblijf bedraagt  $1.768\text{m}^2$ , het dierverblijf blijft daarmee onder de  $2.500\text{m}^2$ .

Op tekening BO-02 zijn de oppervlaktes van het beschouwde compartiment weergegeven. Op tekening BO-06 zijn de oppervlaktes van het dierverblijf weergegeven

In de machinekamer bestaat de grootste kans op het ontstaan van brand. De machinekamer is daarom uitgevoerd als een brandcompartiment met een weerstand tegen branddoorslag en brandoverslag van 60 minuten.

Op tekening BO-02 zijn de grenzen van het brandcompartiment aangegeven.

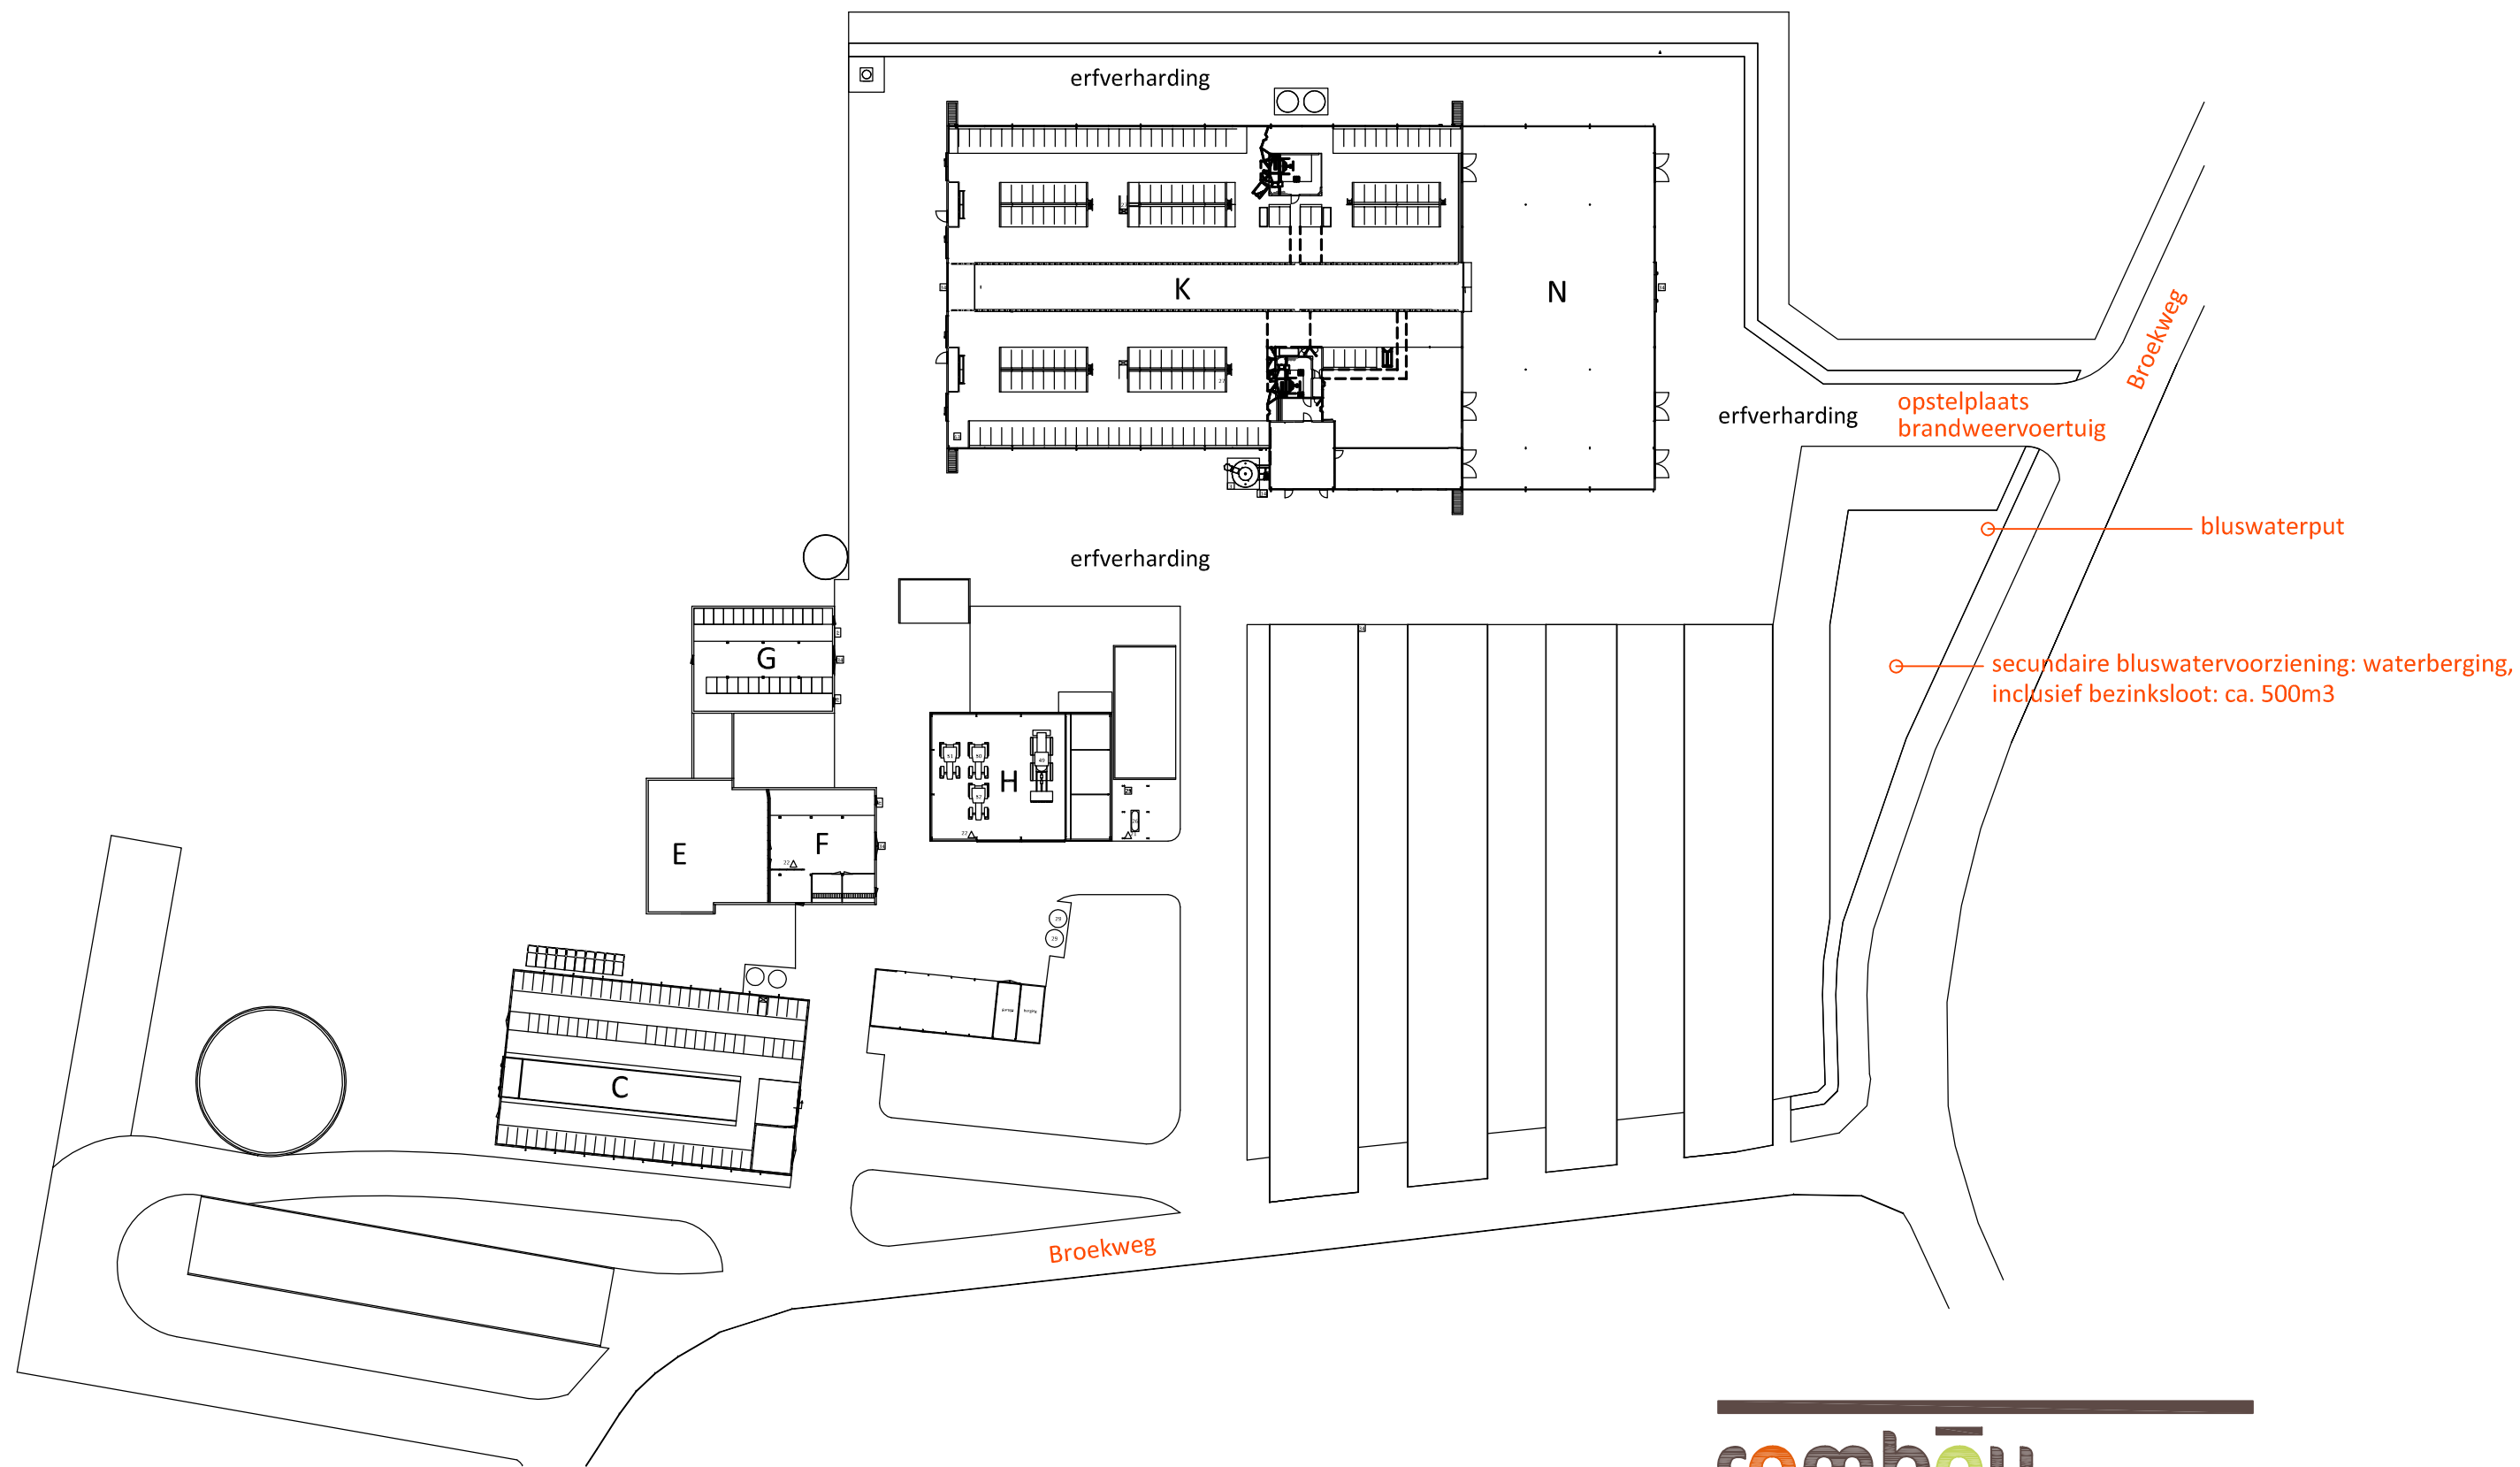
## Bijlage 3 Tekening BO-03

opdrachtgever Vaartjes Wichmond  
onderdeel aanwezige bluswatervoorzieningen

Op tekeningen BO-03 en BO-04 is de bereikbaarheid voor hulpdiensten weergegeven.

Nabij de openbare weg, bij de toegang van het bedrijf, wordt een nieuwe blusput geboord die minimaal 60m<sup>3</sup> per uur kan leveren. De put zal eveneens worden gebruikt voor de beregeningsinstallatie. Op die manier wordt de put regelmatig gebruikt en getest op functionaliteit. De nieuwe blusput wordt uitgevoerd conform het handboek brandveiligheidsinstallaties van de NVBR.

Op tekening BO-03 zijn de blusput en de opstelplaats van het brandweervoertuig aangegeven.

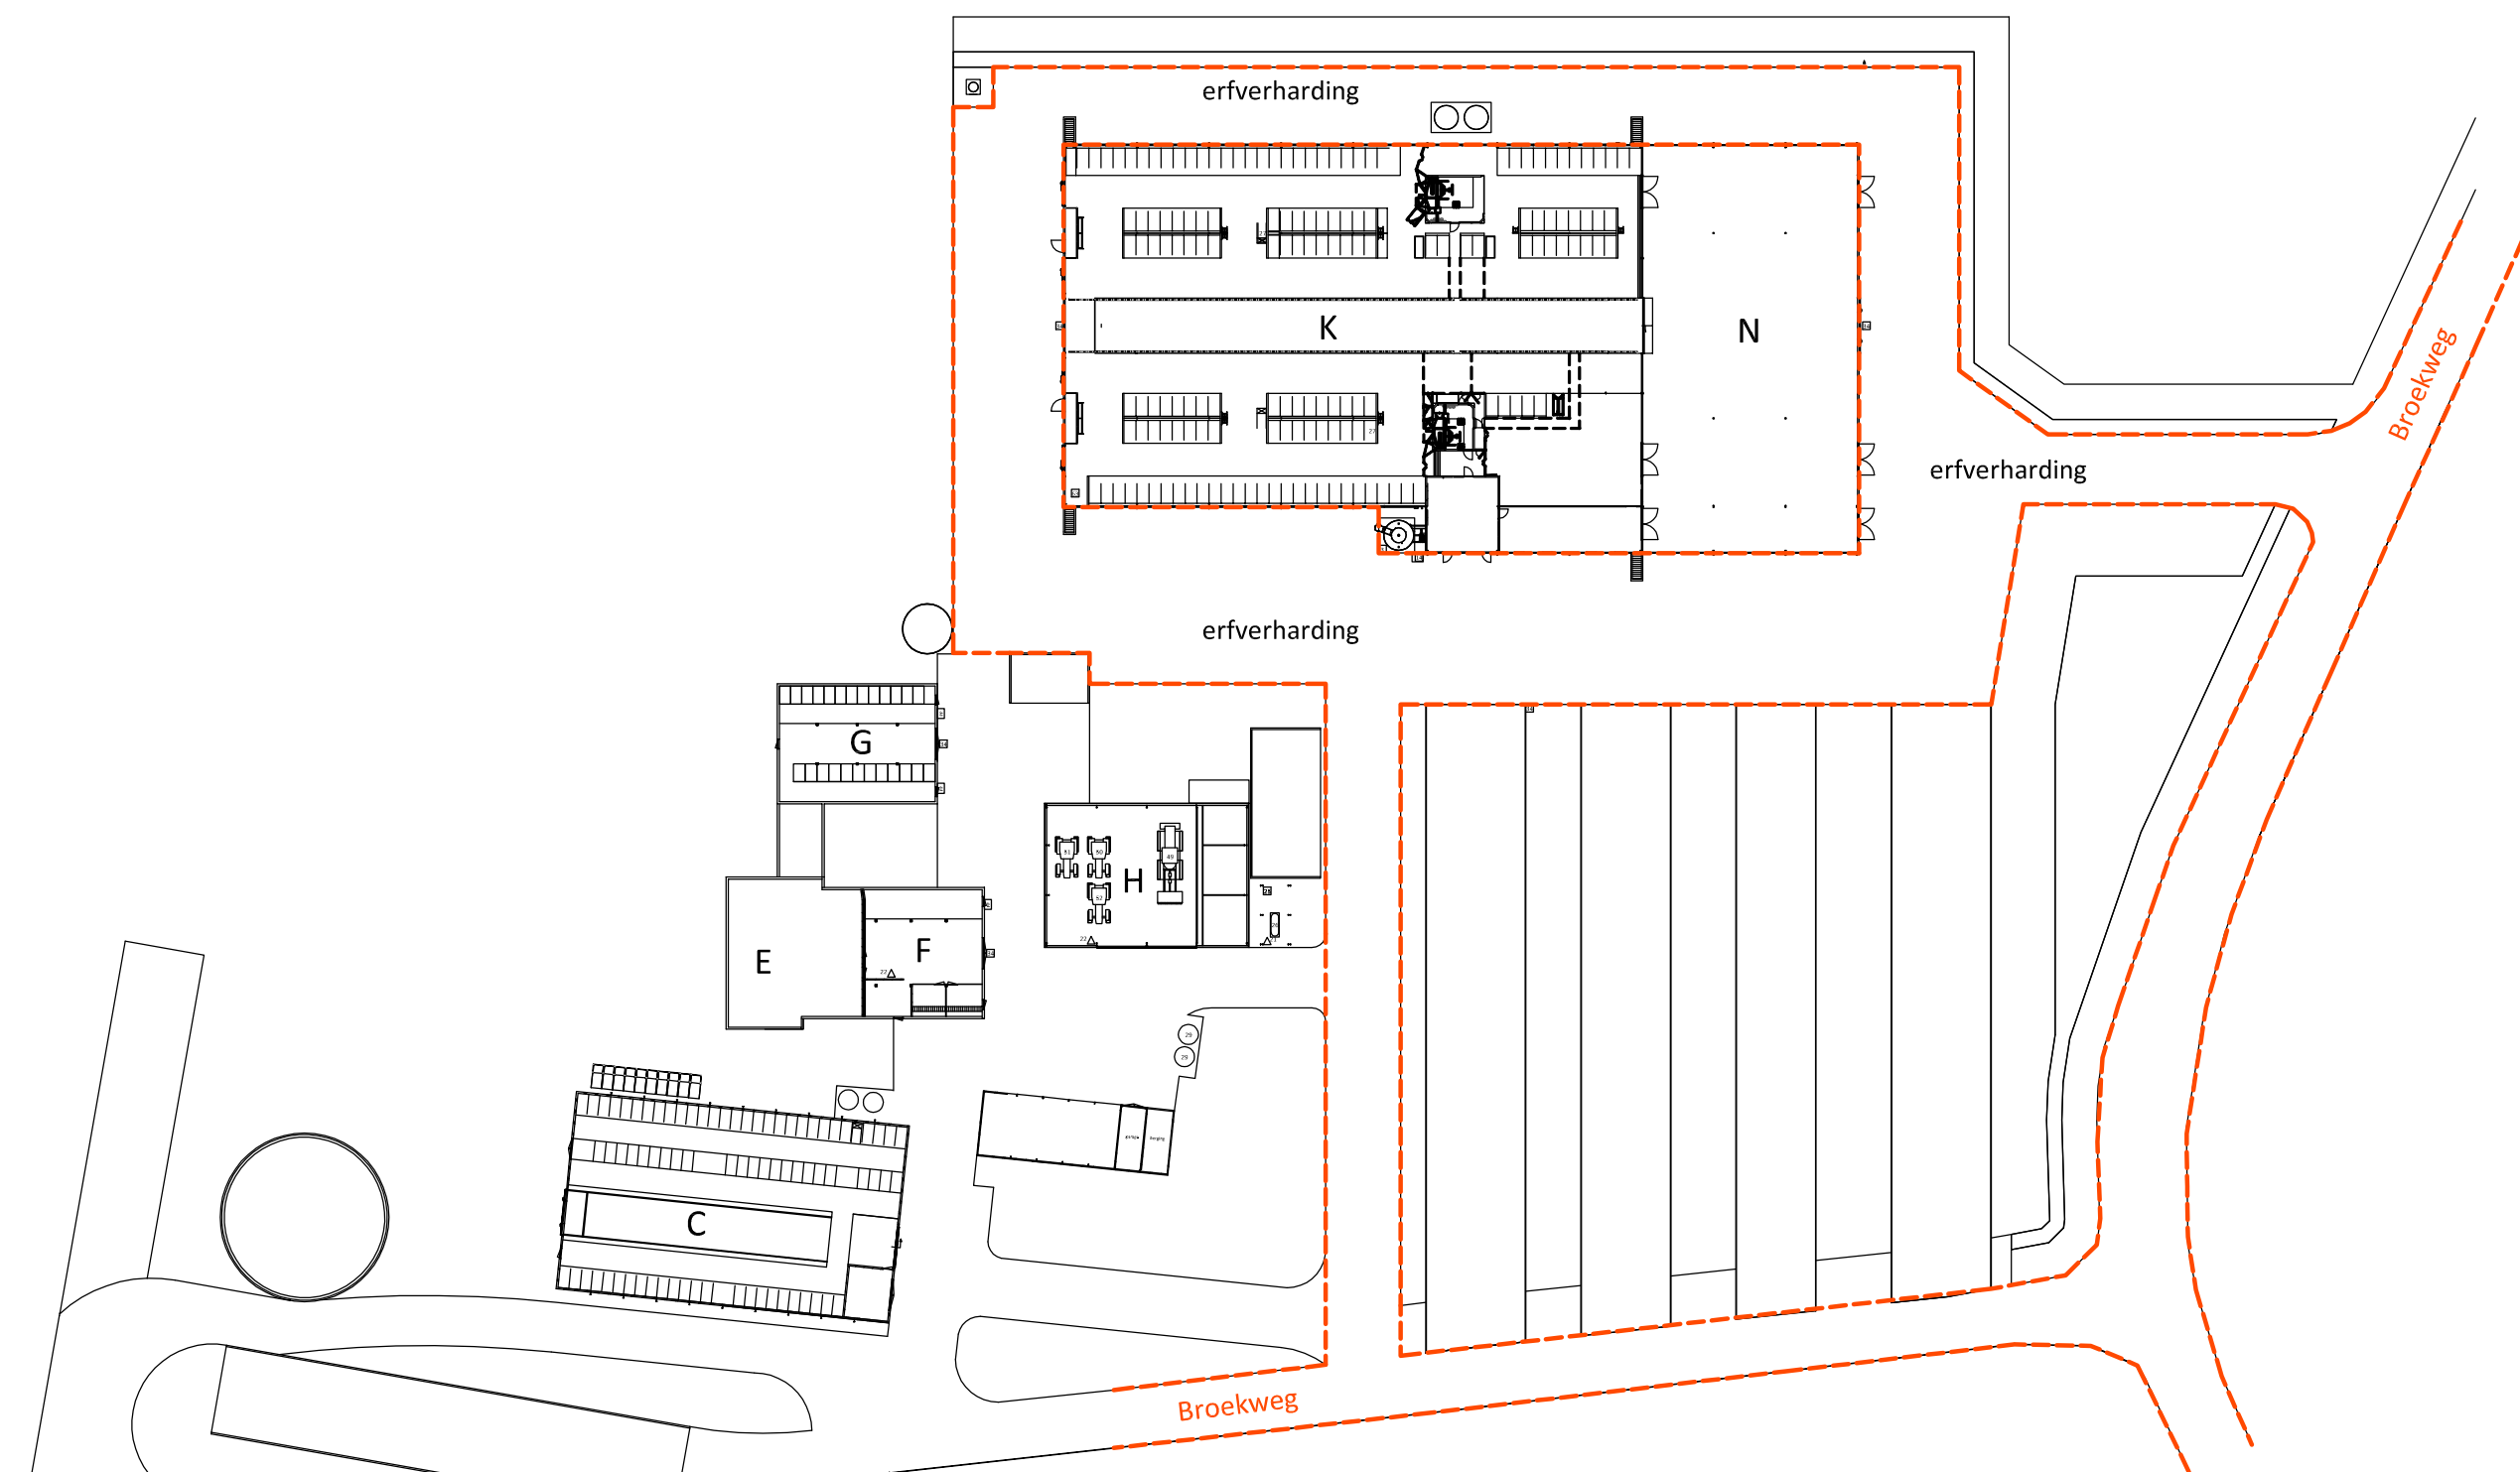
## Bijlage 4 Tekening BO-04

opdrachtgever Vaartjes Wichmond  
onderdeel bereikbaarheid voor hulpdiensten  
bladnummer **BO-04**

De ligboxenstallen zijn aan alle zijden bereikbaar voor hulpvoertuigen. Aan die zijden is erfverharding aanwezig, zodat de brandweer het gebouw van alle kanten kan benaderen. Bovendien zijn de langsgevels van een melkveestal grotendeels open, waardoor een eventuele brand direct van buitenaf te blussen is.

De toegangsweg heeft een breedte van ten minste 4,5 meter en is over een breedte van minimaal 3,25 meter verhard en hebben een vrije hoogte van ten minste 4,2 meter. Tevens is de toegangsweg geschikt voor motorvoertuigen met een massa van ten minste 14.600 kg. De toegangsweg is op voldoende wijze afwaterend en vrij van obstakels.

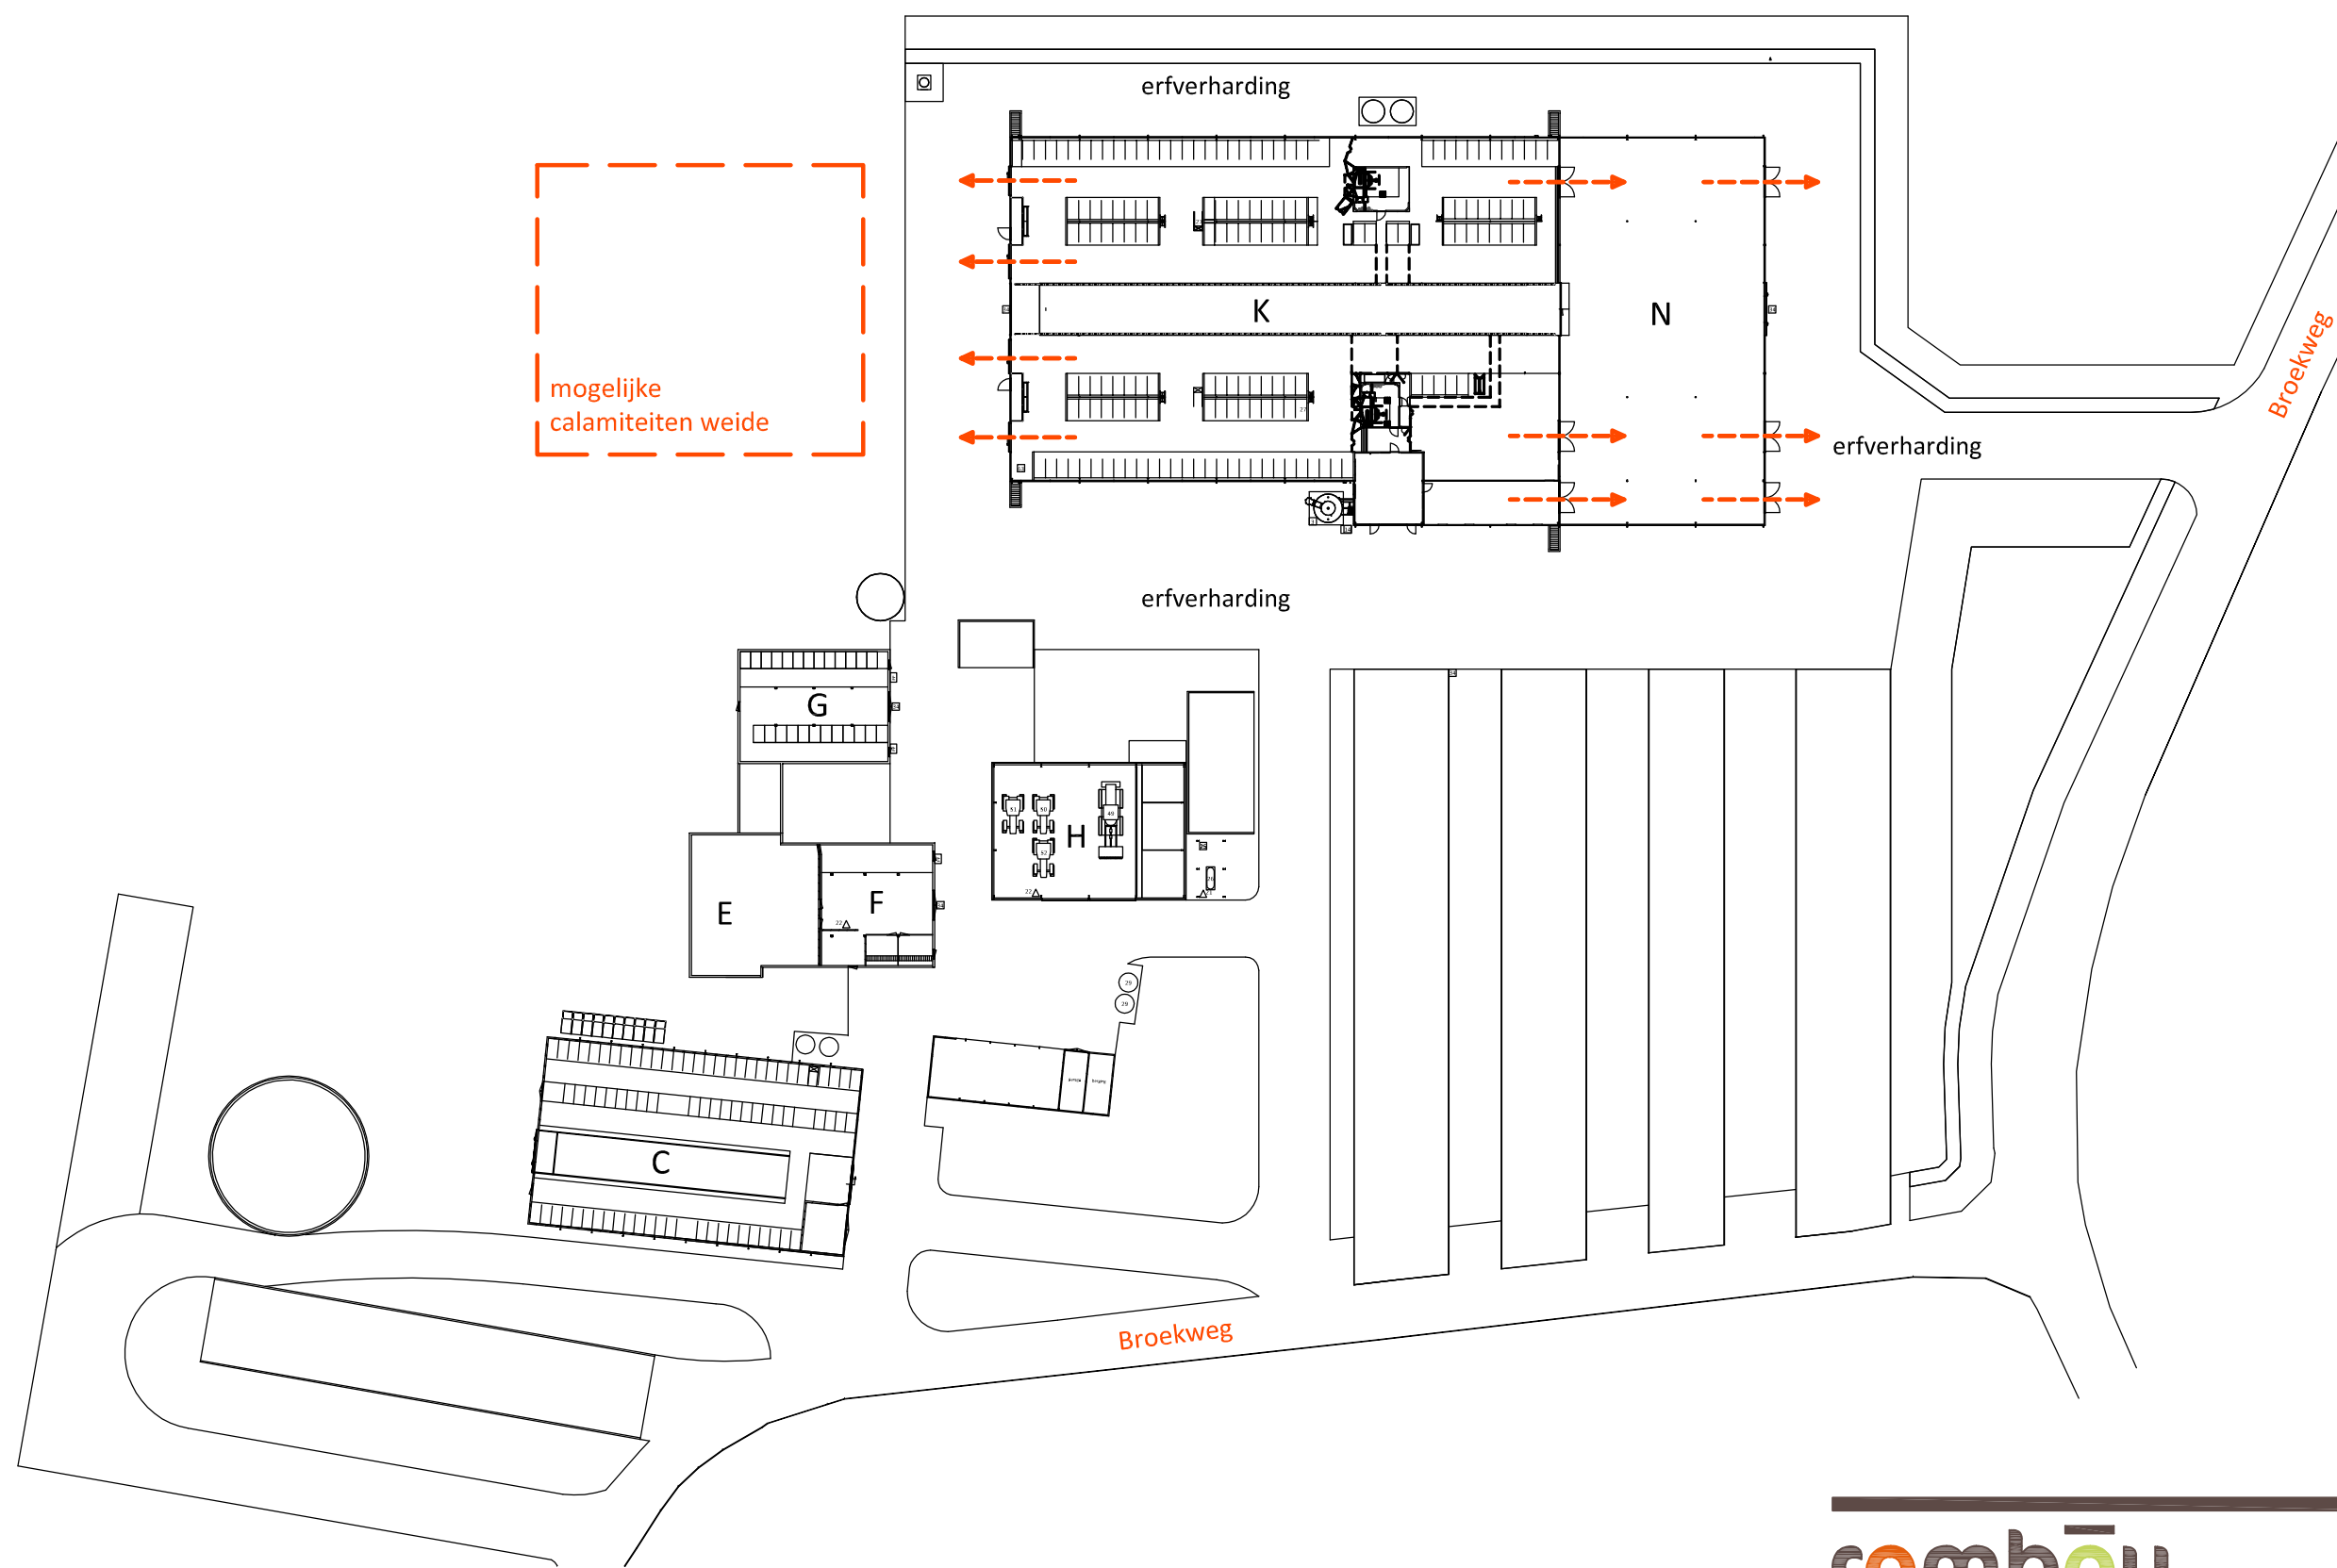
## Bijlage 5 Tekening BO-05

opdrachtgever Vaartjes Wichmond  
onderdeel vluchtmogelijkheden dieren  
bladnummer BO-05

De stal is voorzien van voldoende vluchtmogelijkheden voor de dieren, zodat de dieren in geval van calamiteiten het bouwwerk veilig kunnen verlaten. Wanneer een brand ontstaat en gemeld is aan de brandweer, hebben de agrariër en zijn personeel de mogelijkheid om tijdens de 'aanrijdtijd' de dieren in veiligheid te brengen. Rondom het gebouw zijn voldoende weidegronden aanwezig waar de dieren in geval van een calamiteit kunnen worden heengebracht. De veiligheid van de dieren is daarmee integraal onderdeel van het plan.

Op tekening BO-05 zijn de vluchtmogelijkheden van de dieren aangegeven.
