# Motivatie Brandveiligheid

## Vaartjes te Wichmond

Datum : 30 april 2015

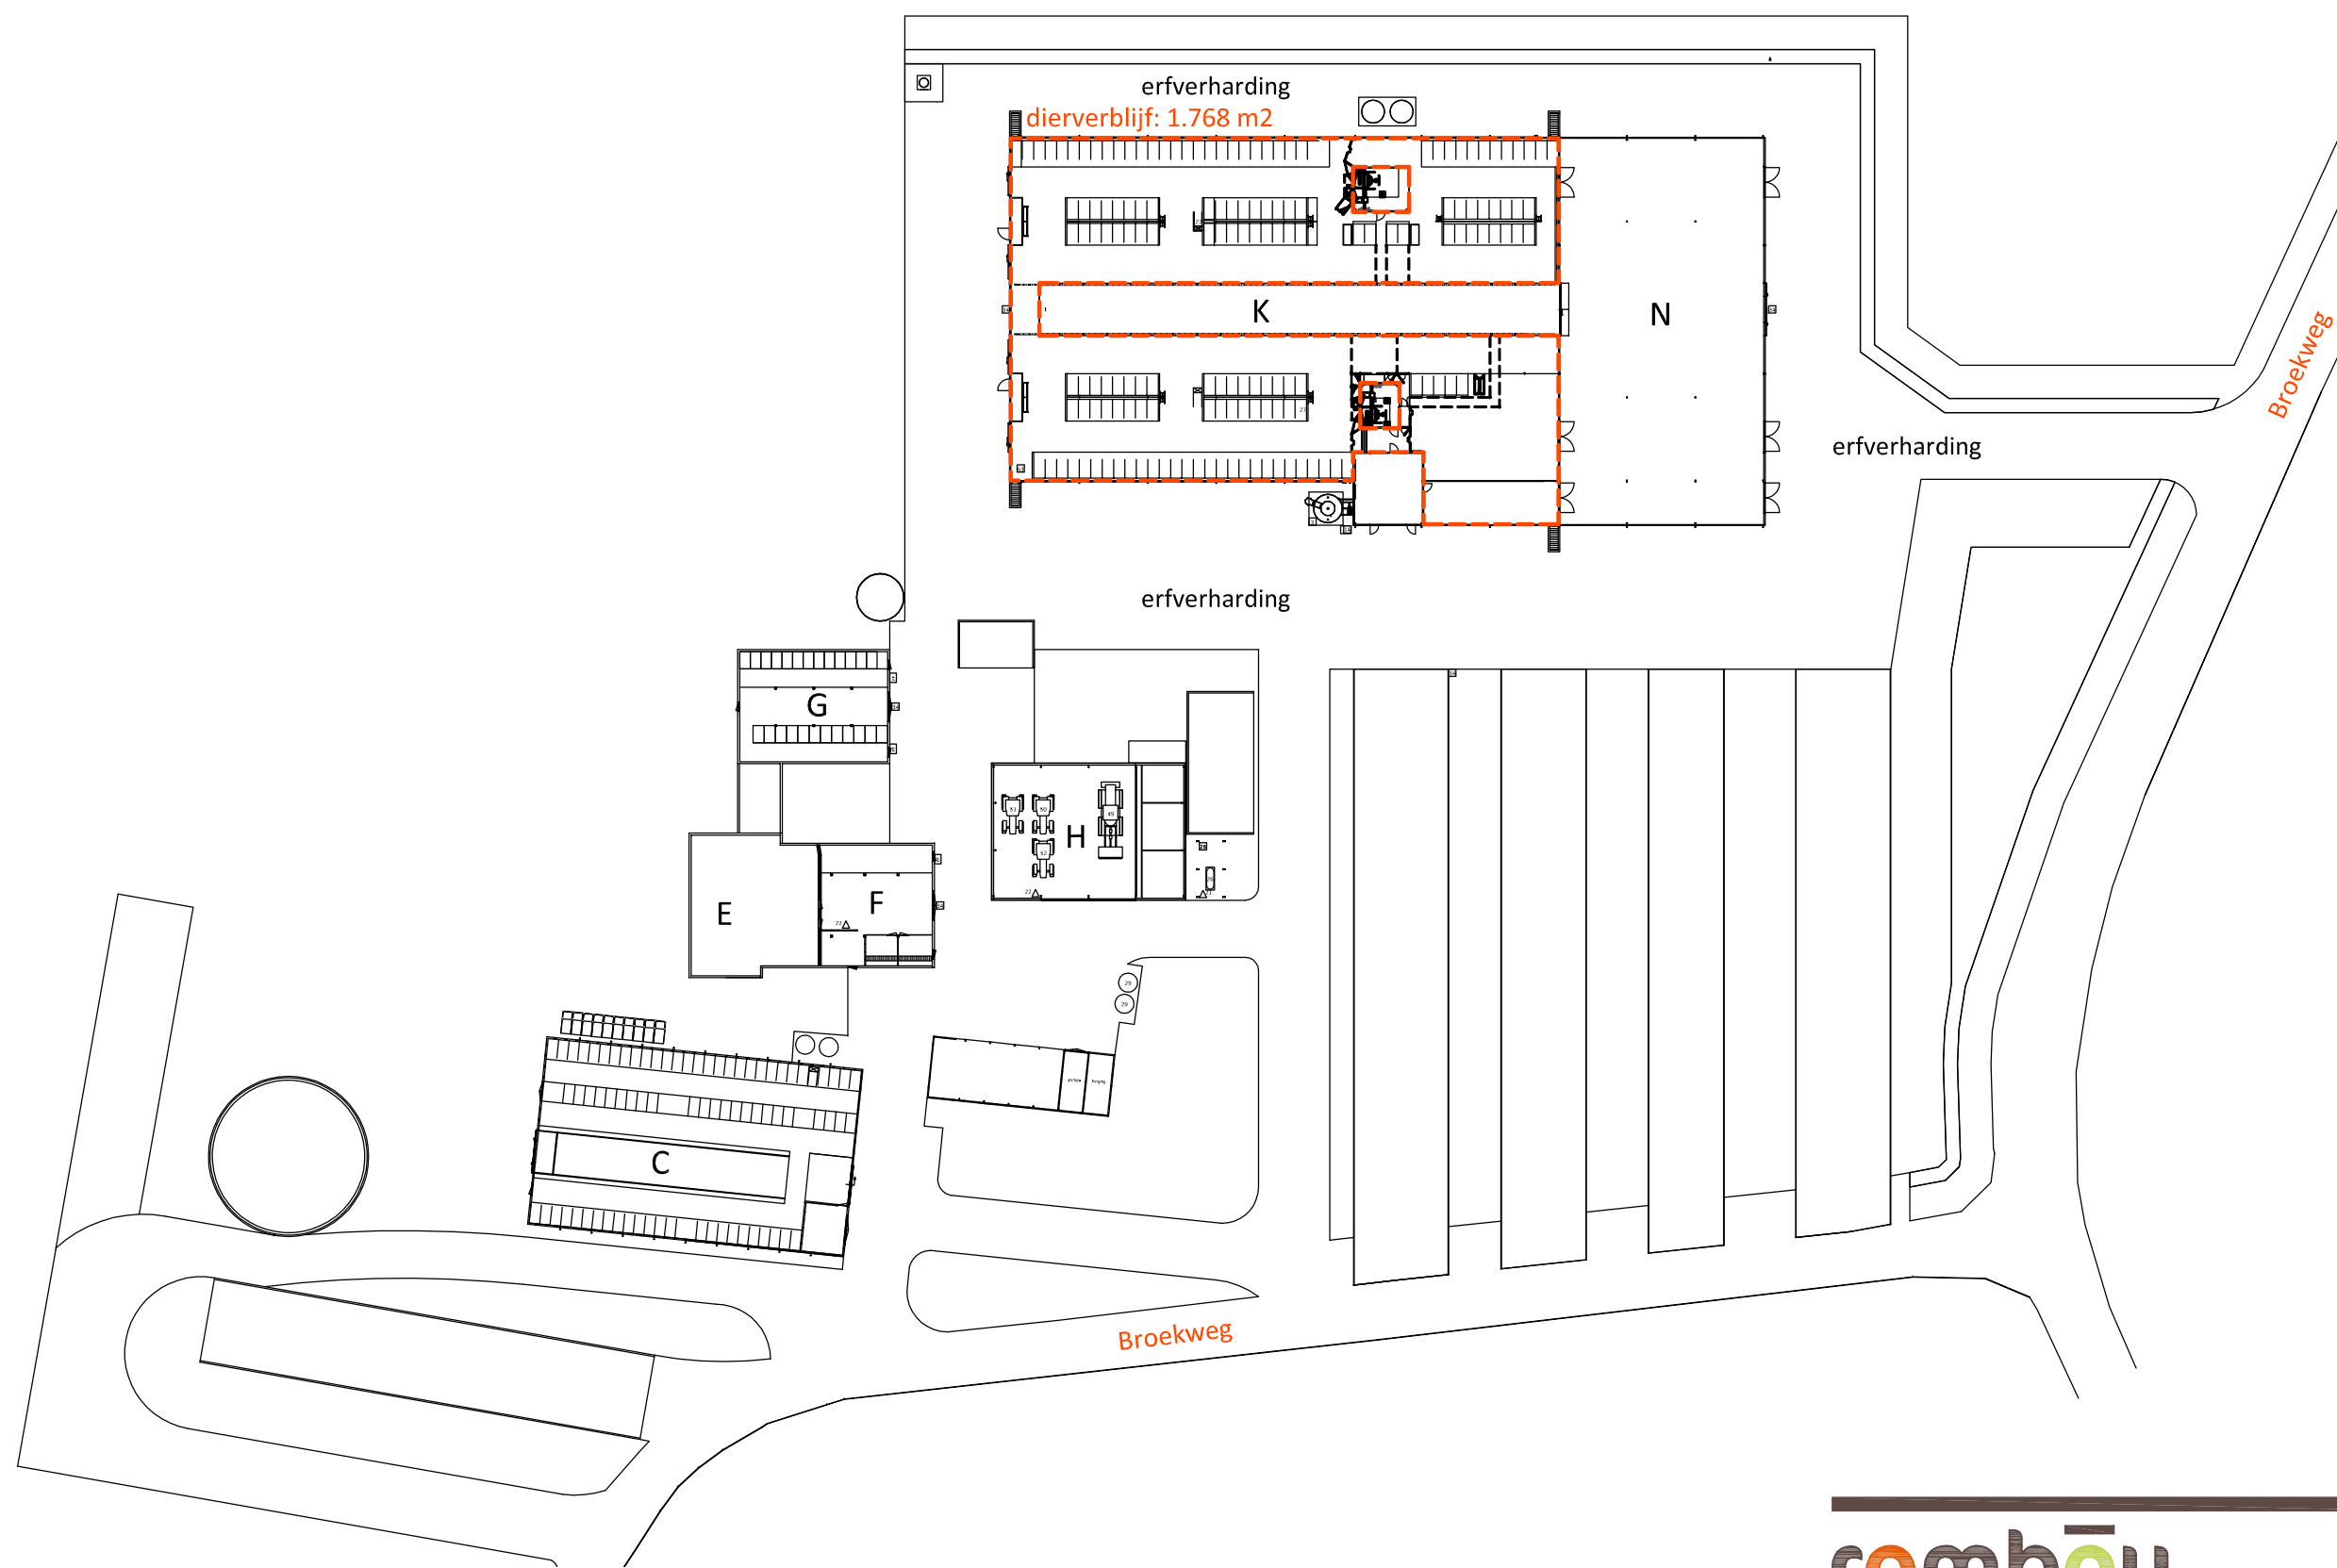
## Bijlage 5 Tekening BO-06

opdrachtgever Vaartjes Wichmond  
onderdeel oppervlakte diervverblijf  
bladnummer **BO-06**

De stal bestaat uit dierverblijven, voorruimtes, voergangen en een voeropslag. De netto oppervlakte van het dierverblijf bedraagt  $1.768\text{m}^2$ , het dierverblijf blijft daarmee onder de  $2.500\text{m}^2$ .

Op tekening BO-02 zijn de oppervlaktes van het beschouwde compartiment weergegeven. Op tekening BO-06 zijn de oppervlaktes van het dierverblijf weergegeven
