BESTAANDE SITUATIE

BEM1503811
gemeente Steenbergen

NIEUWE SITUATIE na aanpassing dakopbouw op garage.

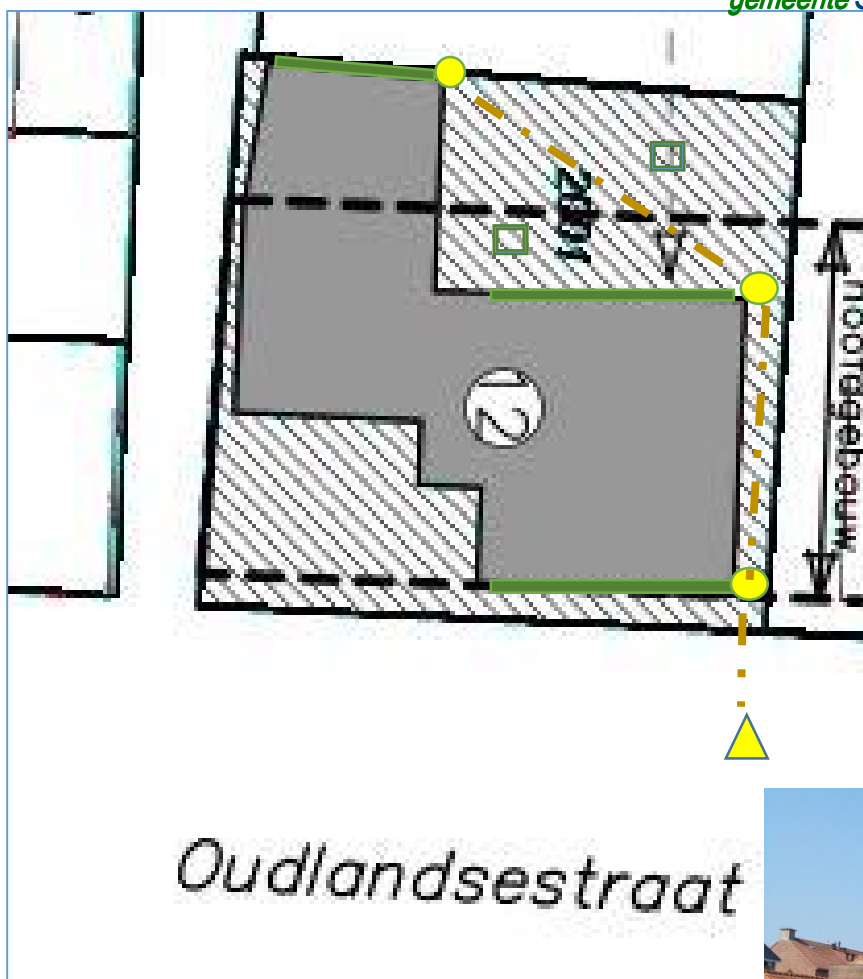
Verticale HWA standleidingen
	HWA goten
	HWA putjes in tuin
	HWA aansluiting op gemeentelijk HWA riool
	Horizontale HWA in bodem (tuin + aansluiting op straat HWA / gemeente)

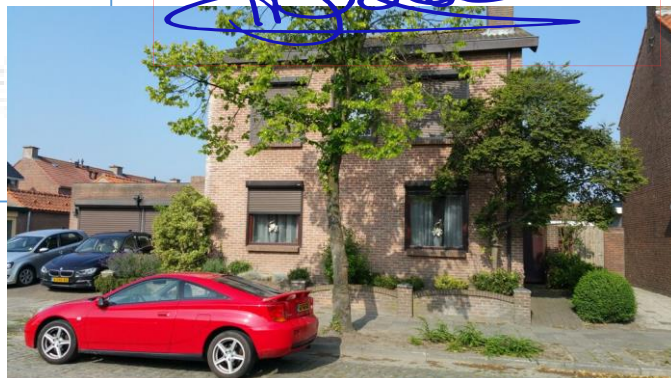
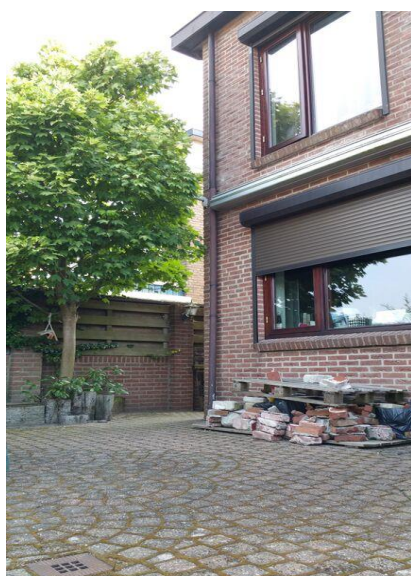
Bestaande HWA woonhuis achterzijde

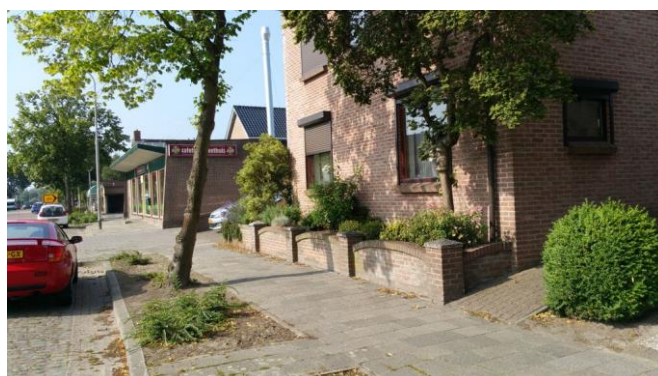
Bestaande HWA woonhuis voorzijde, straat aansluiting op gemeente bevindt zich op ca. 1 meter van voortuin.

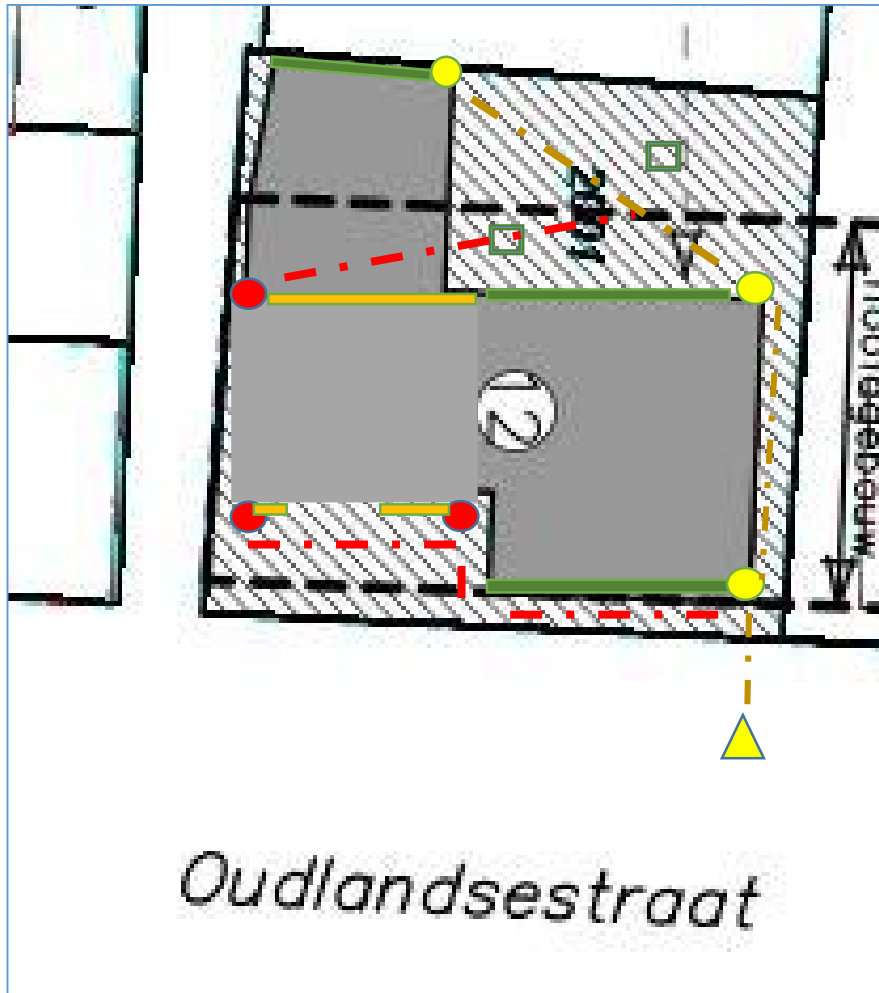
Bestaande situatie	
	Verticale HWA standleidingen
	HWA goten
	HWA putjes in tuin
	HWA aansluiting op gemeentelijk HWA riool
	Horizontale HWA in bodem (tuin + aansluiting op straat HWA / gemeente)
Nieuwe situatie	
	Verticale HWA standleidingen (kleur gelijk aan goten, zie detailtekening Kraak)
	HWA goten (zie detailtekeningen Kraak)
	Horizontale HWA in bodem (tuin, oprit) + aansluiten op bestaande HWA riolering woonhuis

Ontwerp en realisatie van nieuwe hemelwaterafvoer volgens NEN 2515 en via voortuin aan te sluiten op de bestaande hemelwaterafvoer van het woonhuis. Circa 1,5 meter vanaf het bestaande punt waar het HWA system van het woonhuis wordt aangesloten op de aansluiting op het gemeentelijke afvoersysteem.
