Hoogheemraadschap van Delfland	
Bergboezem Zuidpolder van Delfgauw Noord-Zuidverbinding	
Doorsneden 1-9	
Projectleider	BC8095-002
Revisie	
Uitvoering	
Controle	
Goedgekeurd	
Datum

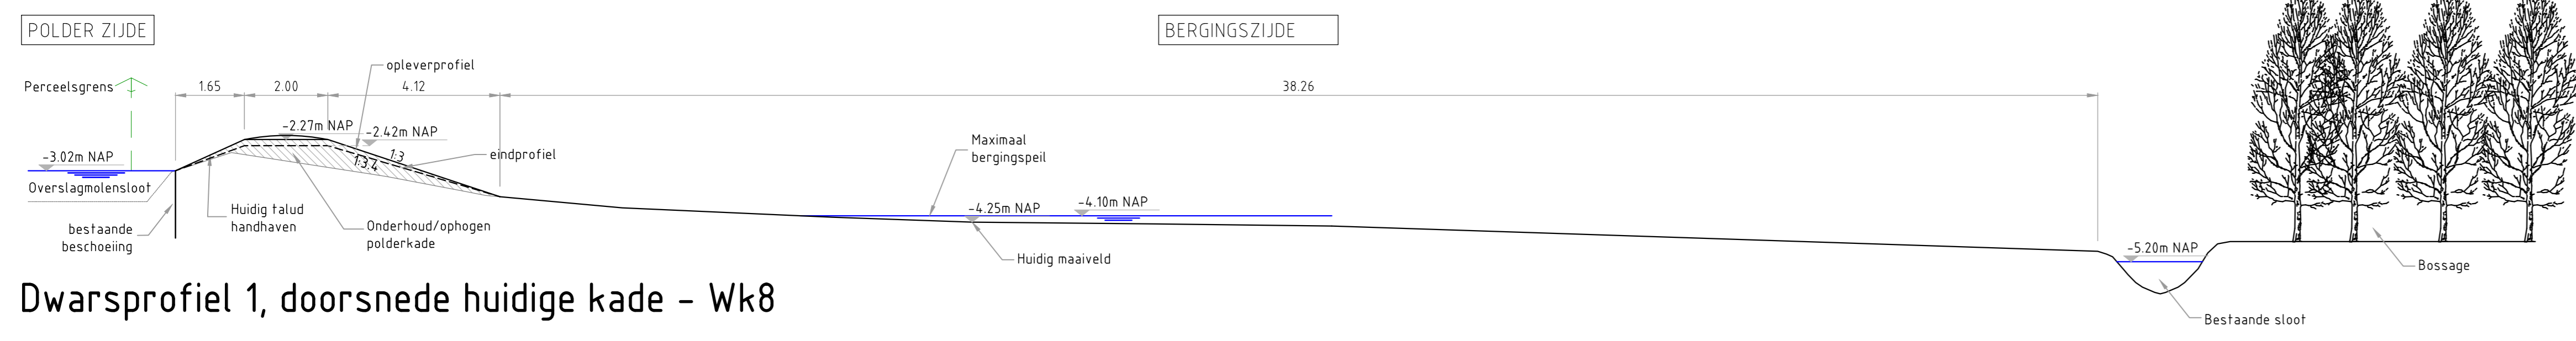
Dwarsprofiel 1, doorsnede huidige kade - Wk8

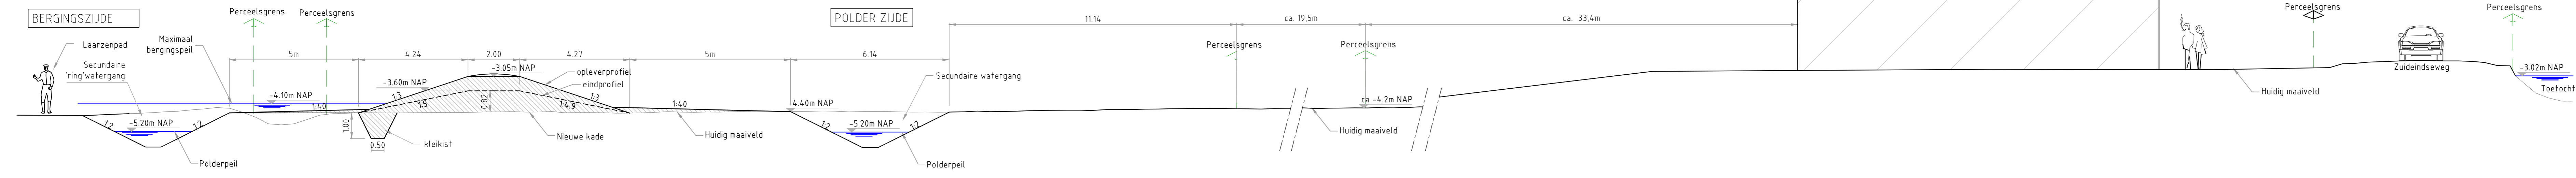
Dwarsprofiel 2, doorsnede kade oost - Zuideindseweg - Wk3

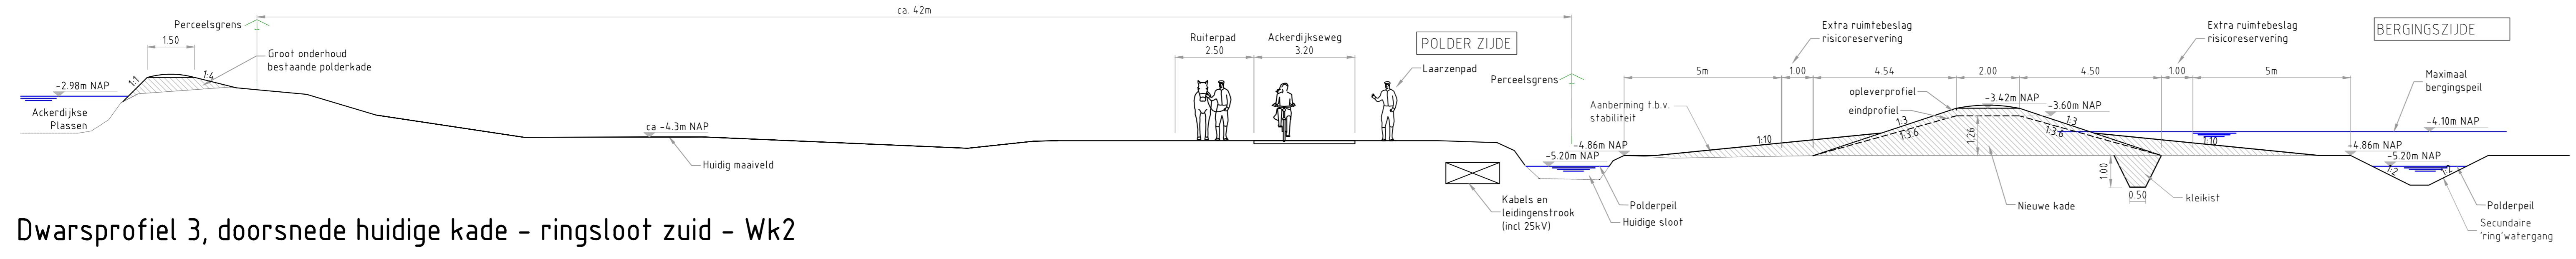
Dwarsprofiel 3, doorsnede huidige kade - ringsloot zuid - Wk2

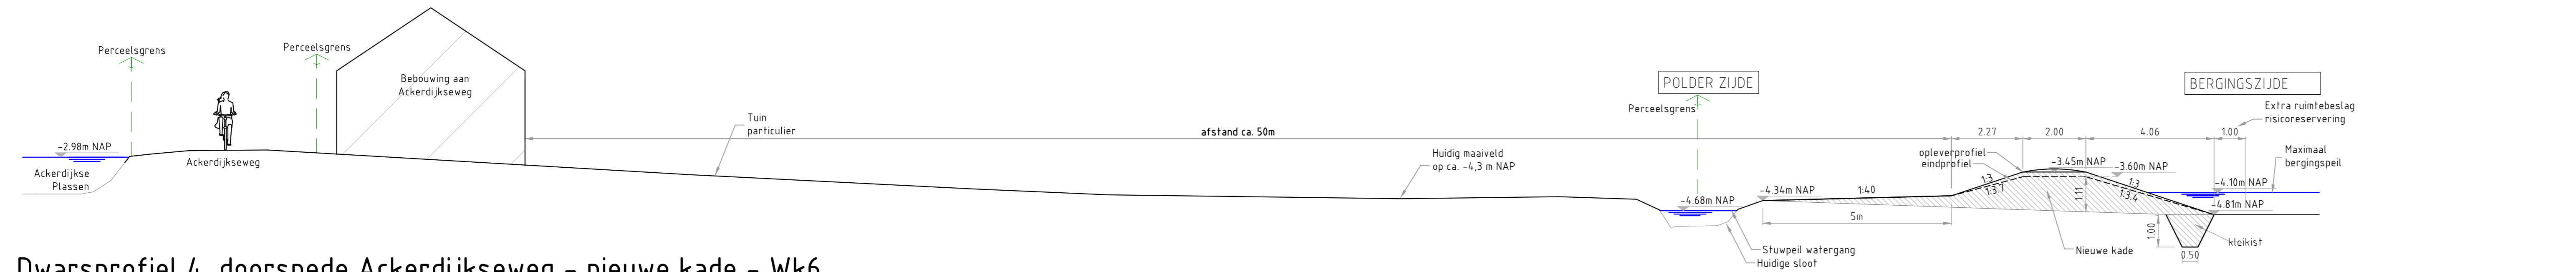
Dwarsprofiel 4, doorsnede Akerdijkseweg - nieuwe kade - Wk6

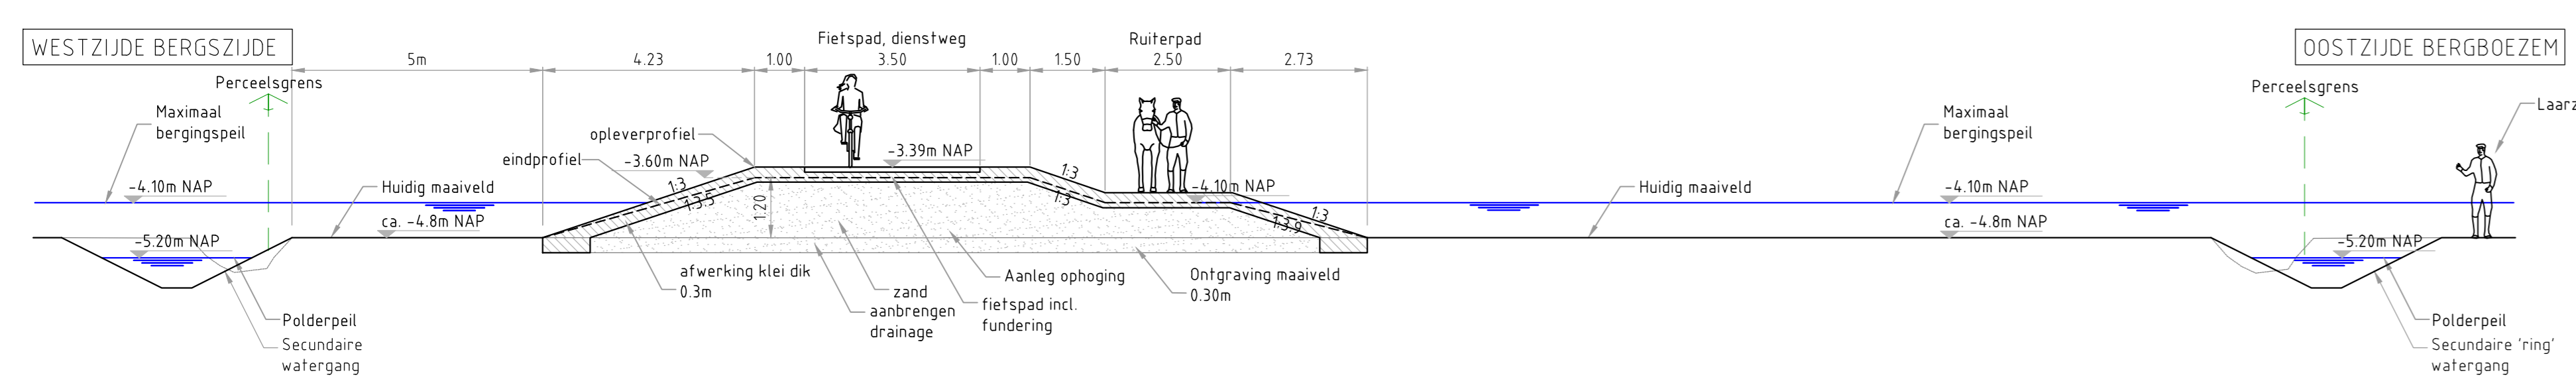
Dwarsprofiel 5, doorsnede over ophoging infrastructurale verbindingen

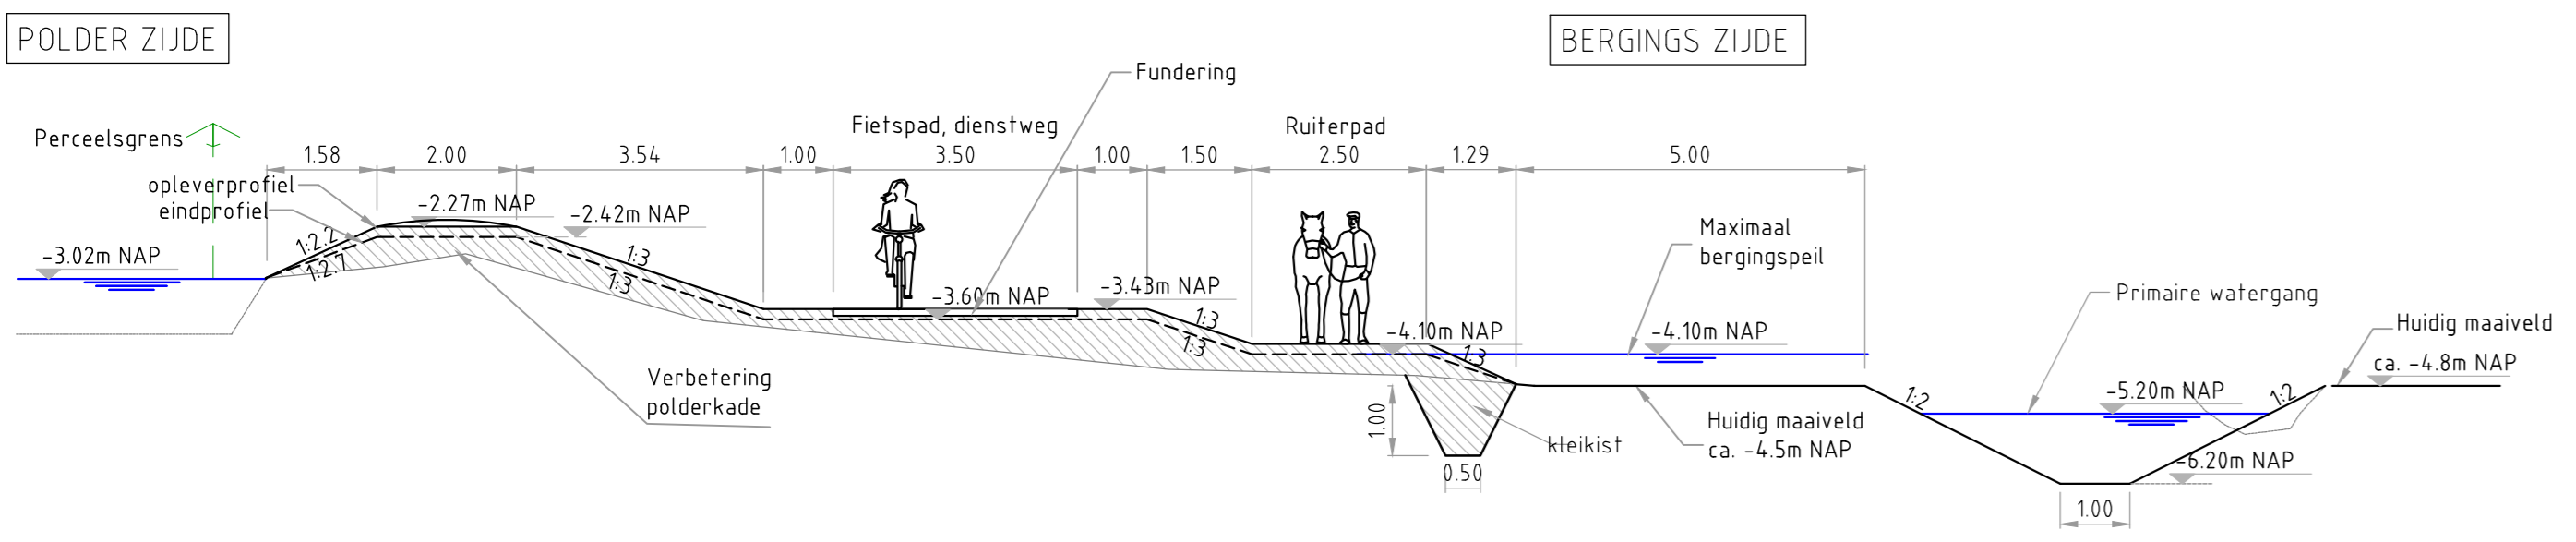
Dwarsprofiel 6, doorsnede over kade met infrastructurale verbindingen - Wk1

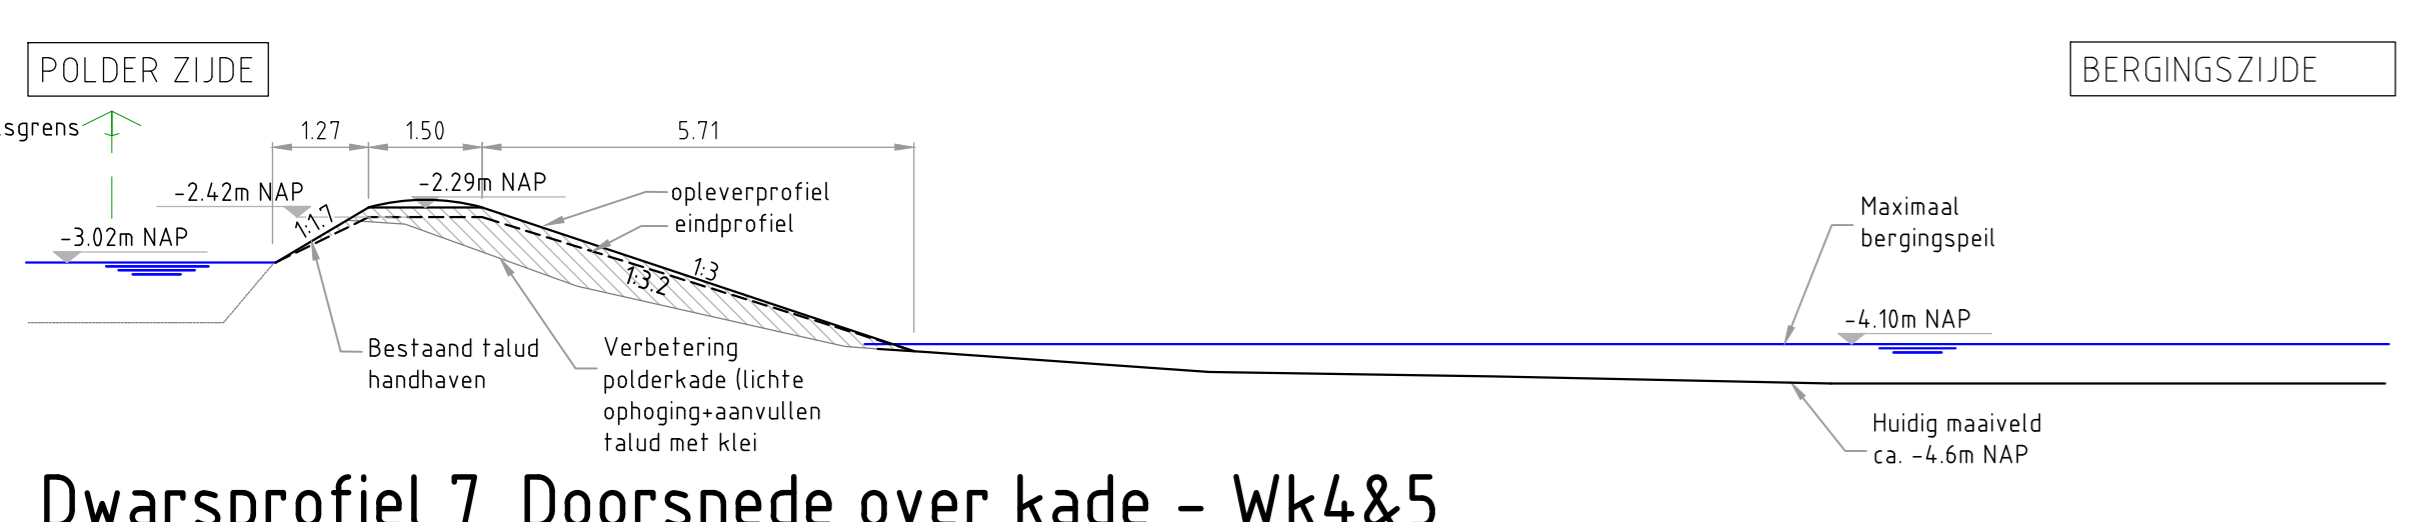
Dwarsprofiel 7, Doorsnede over kade - Wk4&5

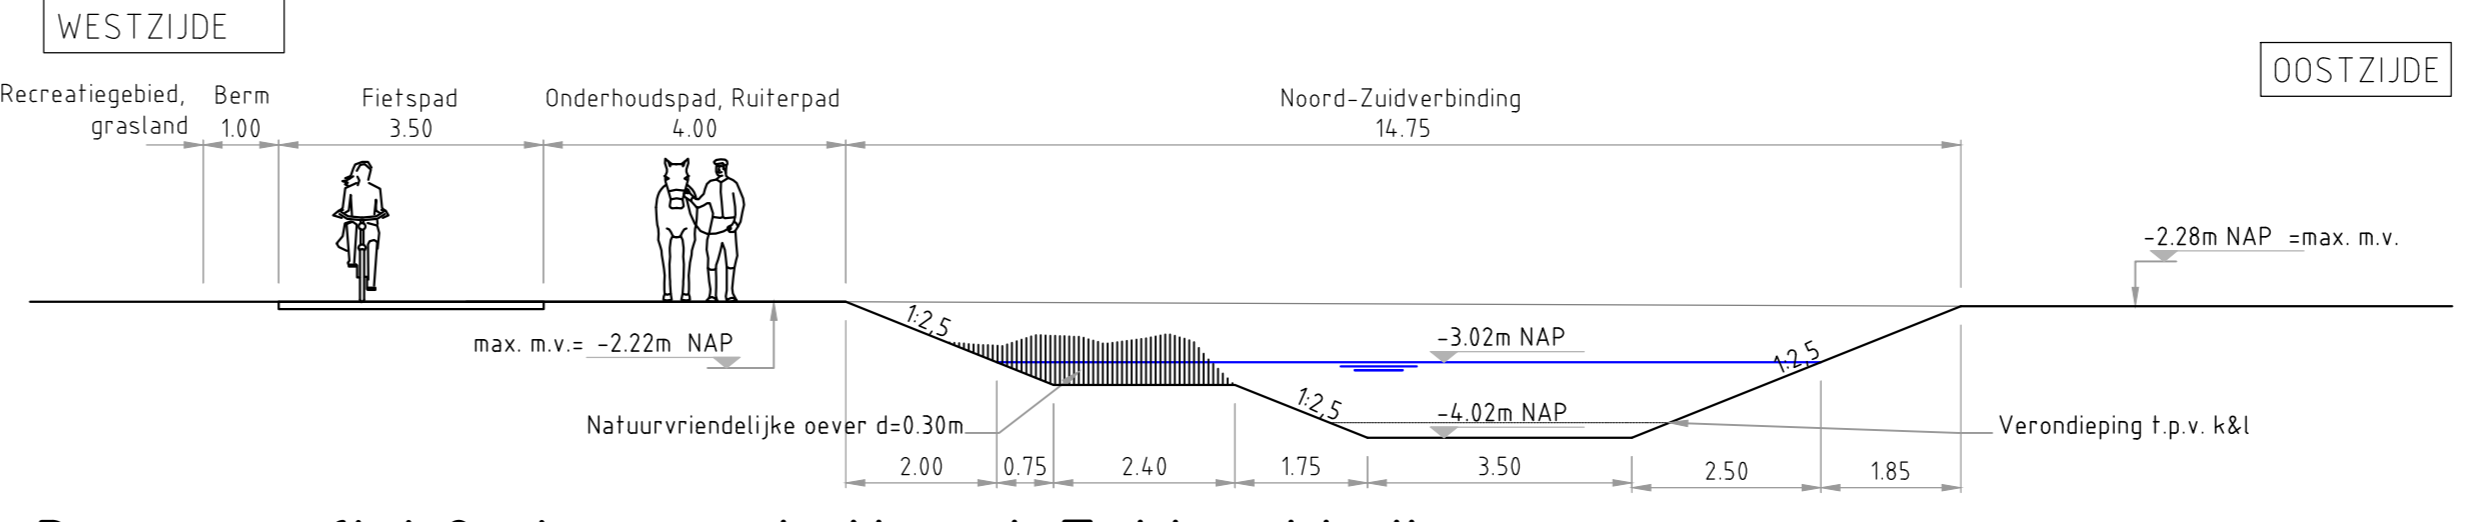
Dwarsprofiel 8, doorsnede Noord-Zuidverbinding

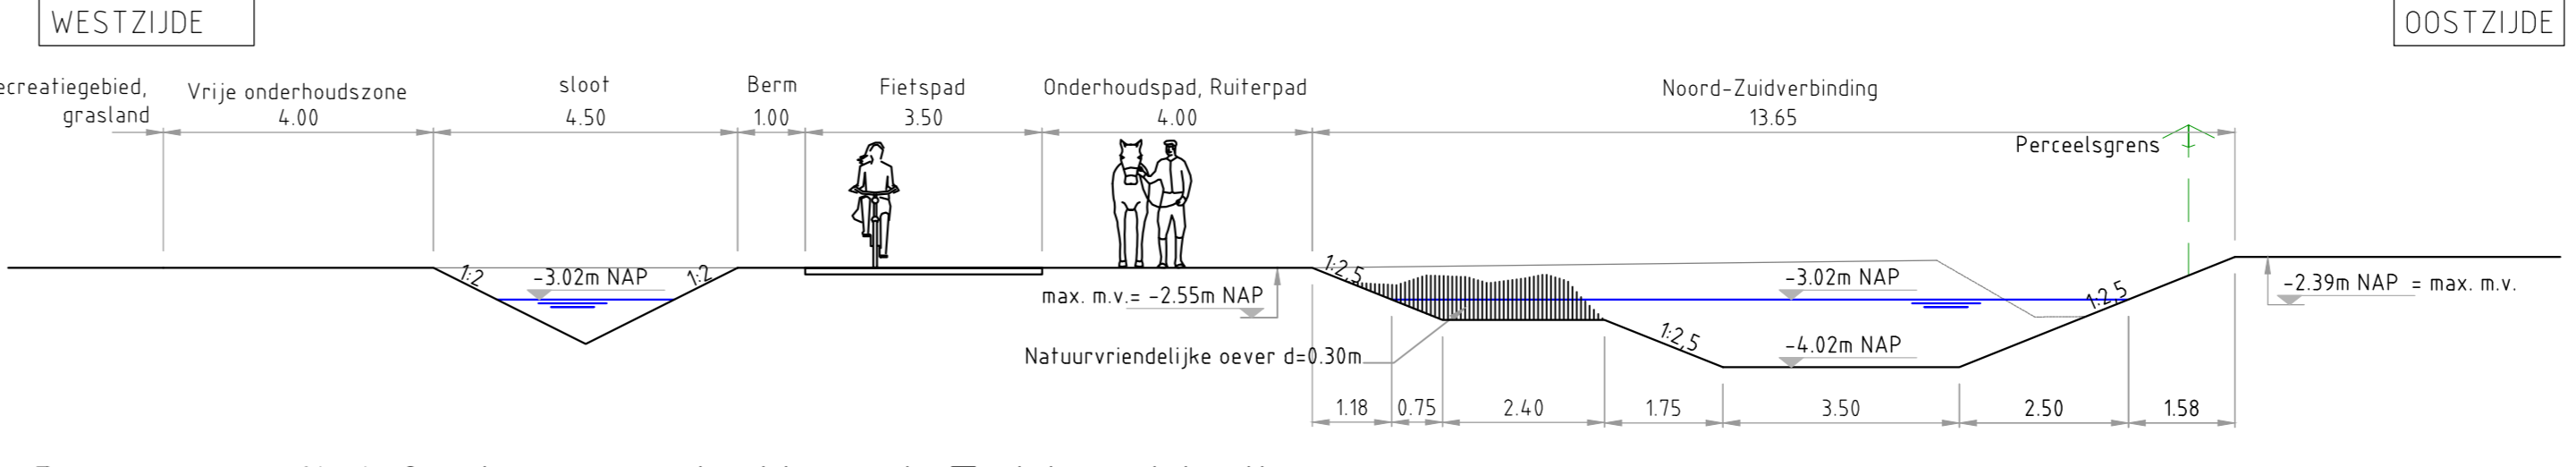
Dwarsprofiel 9, doorsnede Noord-Zuidverbinding
