Mevr. Nan Pluymackers  
Pastorie Kranenburg  
Ruurloseweg 103 te Vorden  
2014-14  
BESTAANDE SITUATIE  
**DETAILS 1-3**  
1:5  
VT  
14-11-2014  
A3  
mm

# Overzicht kozijn C3 bij details 4-6

Mevr. Nan Pluymackers  
Pastorie Kranenburg  
Ruurloseweg 103 te Vorden  
2014-14  
NIEUWE SITUATIE  
**DETAILS 4-6**  
1:5  
VT  
14-11-2014

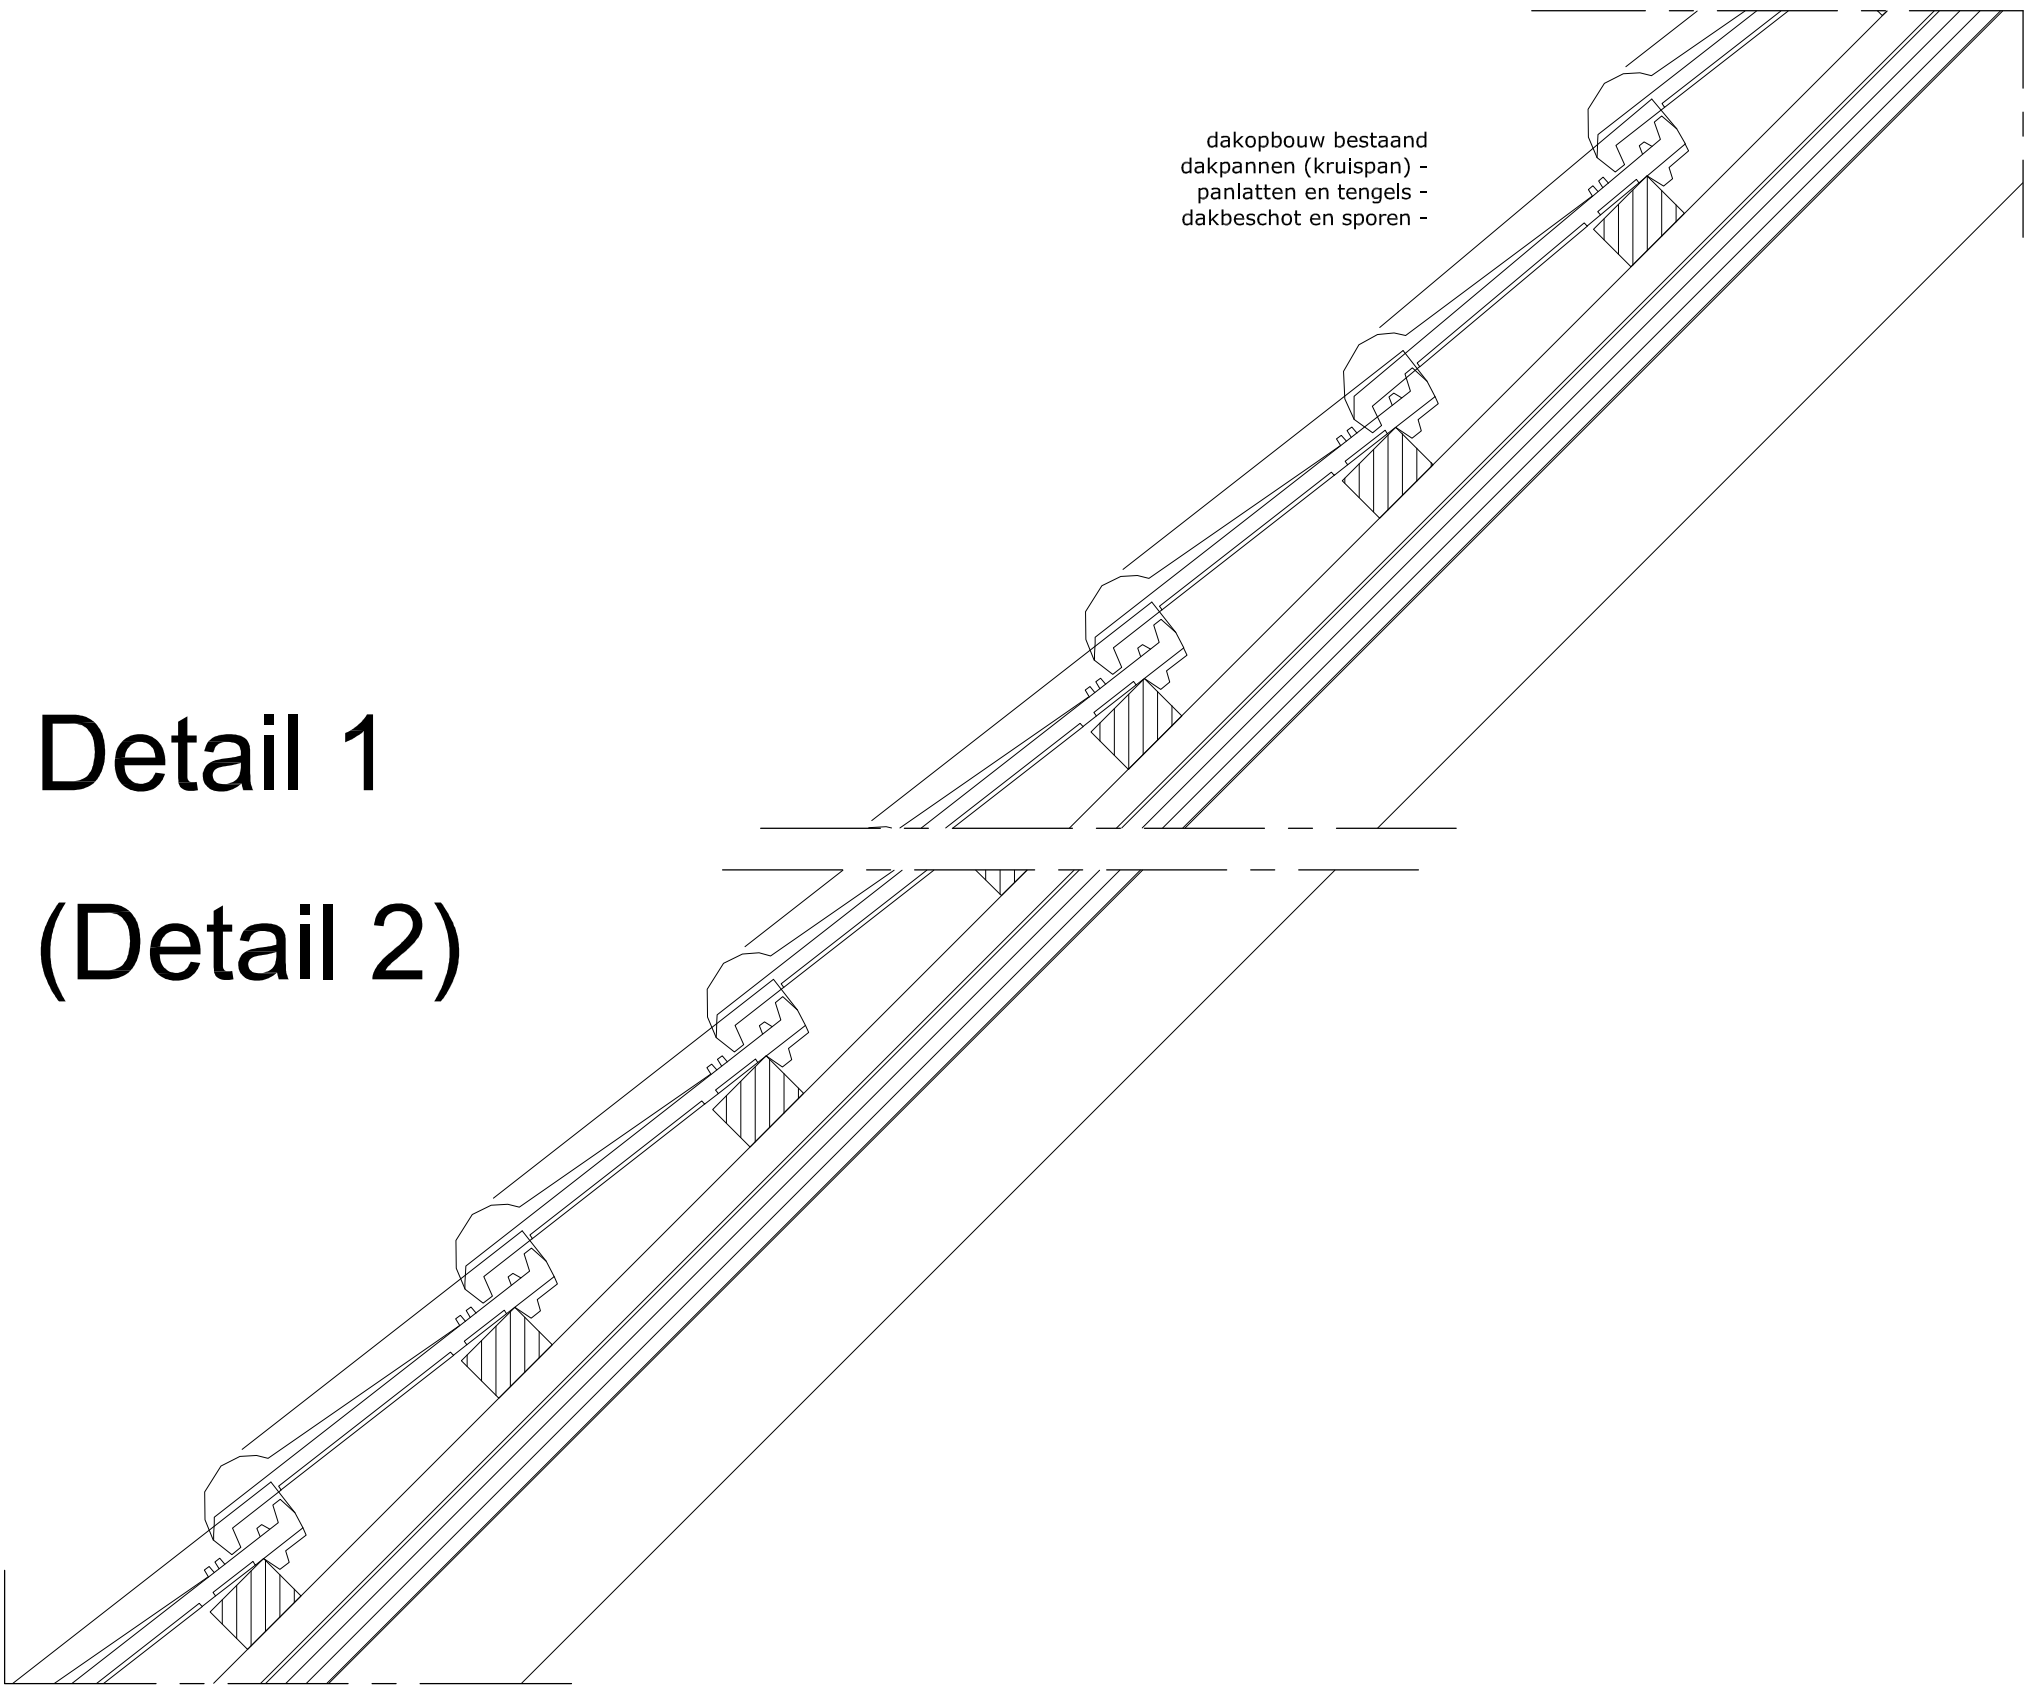
## (Detail 2)

dakopbouw bestaand  
dakpannen (kruispan) -  
panlatten en tengels -  
dakbeschot en sporen -

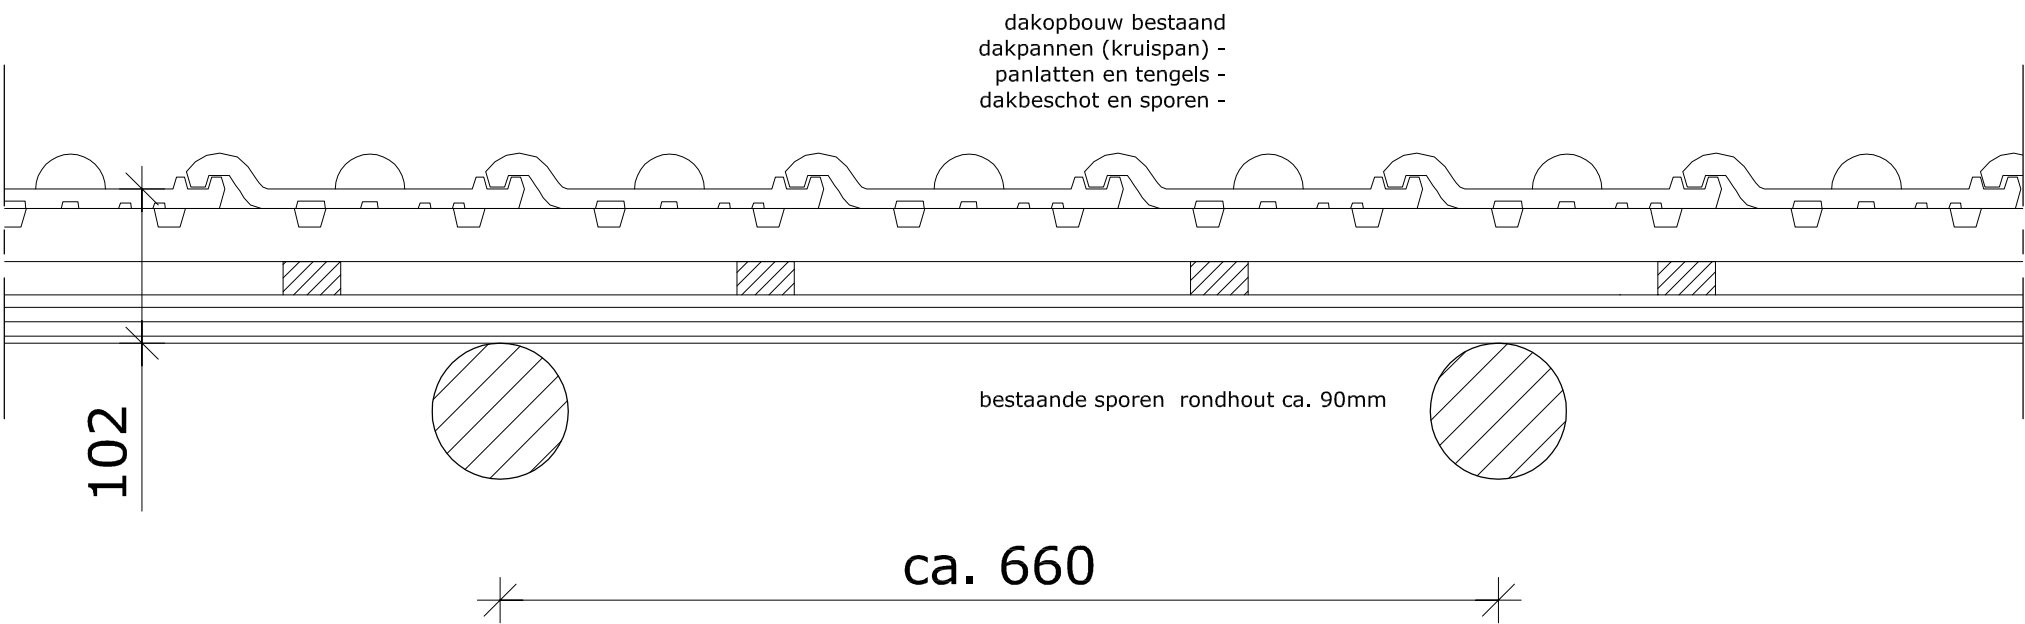
# Detail 3

dakopbouw bestaand  
dakpannen (kruispan) -  
panlatten en tengels -  
dakbeschot en sporen -

bestaande sporen rondhout ca. 90mm

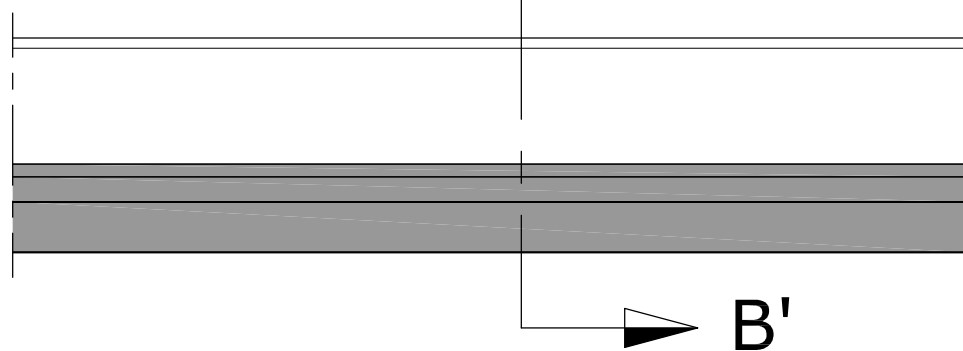
Doorsnede B-B'  
(Detail 4-5)

Aanzicht buitenzijde
