| GEMEENTE NOORDENVELD | Beheer<br><br><h1>MEMO</h1> |

| <b>Betreft</b> | Kapmelding t.b.v. reconstructies gemeente Noordenveld |
| <b>Documentnr.</b> | A15.03700 |

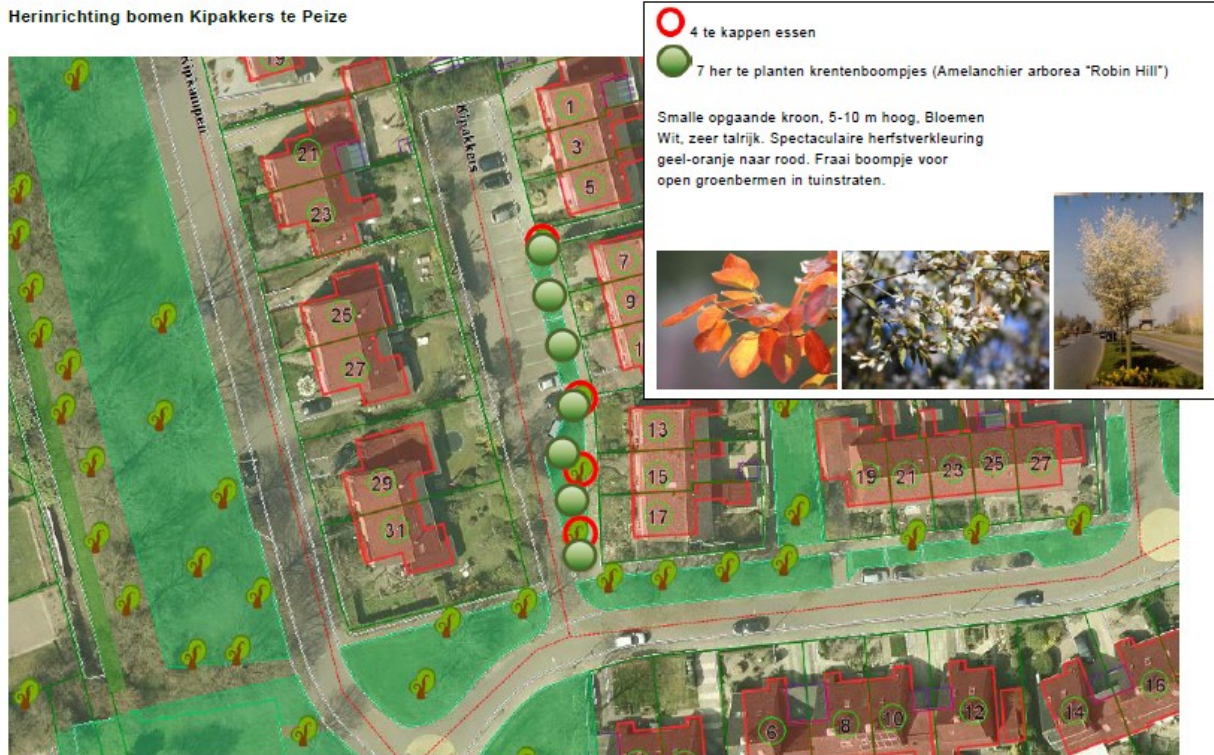
## Herinrichting bomen Kipakkers te Peize

Na overleg met de bewoners van de Kipakkers is gebleken dat de overlast van de aanwezige kurkbomen groot is door de vruchten. Nadat de bomen ter plaatse zijn beoordeeld blijken deze een slechte kroonontwikkeling en groeiachterstand te hebben.

Het is in deze situatie wenselijk om alle vier de bomen te kappen en de gehele straat opnieuw aan te planten met een boomsoort die goed gedijt in een omgeving met beperkte groeimogelijkheden. Ook de aanwezige hiaten in de bomenrij kunnen met nieuwe aanplant opgevuld worden.

Herplant plegen met 7 krentenboompjes (Amelanchier arborea "Robin Hill" plantmaat 14-16) aan de Kipakkers te Peize.

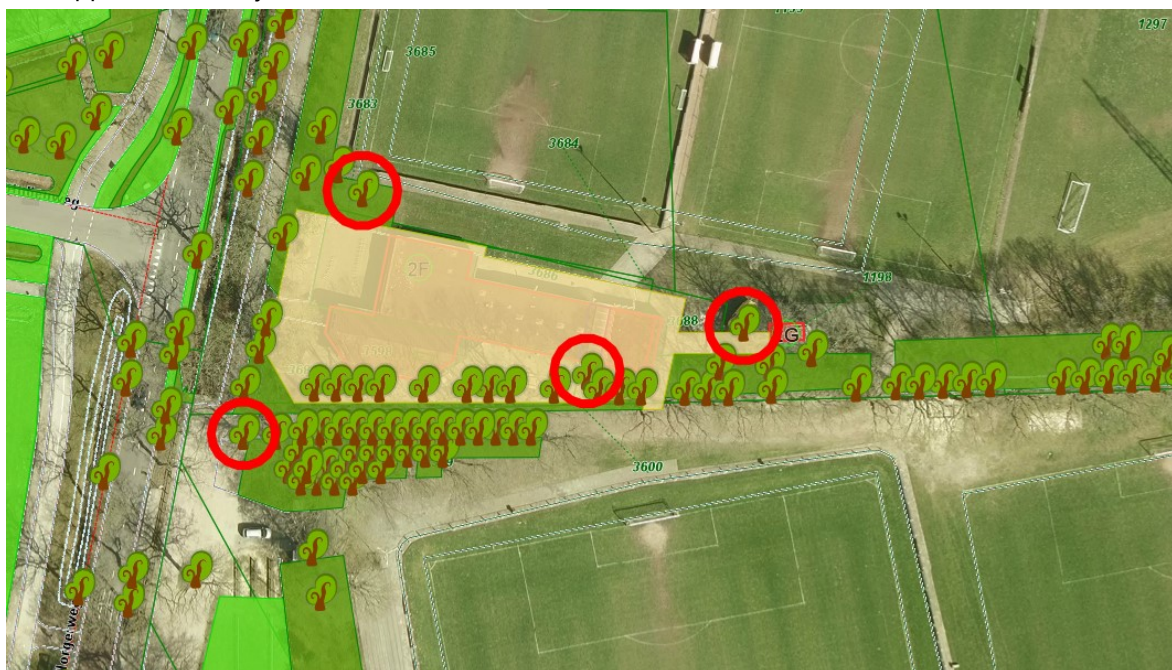
Te kappen bomen bij Vv Roden

De kantine van de Vv Roden wordt vergroot en verhoogd. Om deze reden moet een beuk wijken die te dicht op de nieuwbouw komt te staan. De desbetreffende beuk staat niet in de laanstructuur.

Met de herinrichting van de Norgerweg is de rijruimte (draaimogelijkheden) voor vrachtwagens die de kantine willen bevoorraden verminderd. Het is niet mogelijk om de draai goed te krijgen. Om deze reden moet één eik wijken bij de ingang.

Aan de noordzijde van de kantine staat een es op de plek waar een bouw weg en nadien een terras aangelegd wordt.

De laatste beuk staat voor de beregeningsinstallatie en het materiaal hok. De boom staat niet op de aanwezige houtwal maar in de verharding voor het gebouw. Het is realistisch om deze boom te kappen en zo het materiaalgebouw vrij toegankelijk te maken.

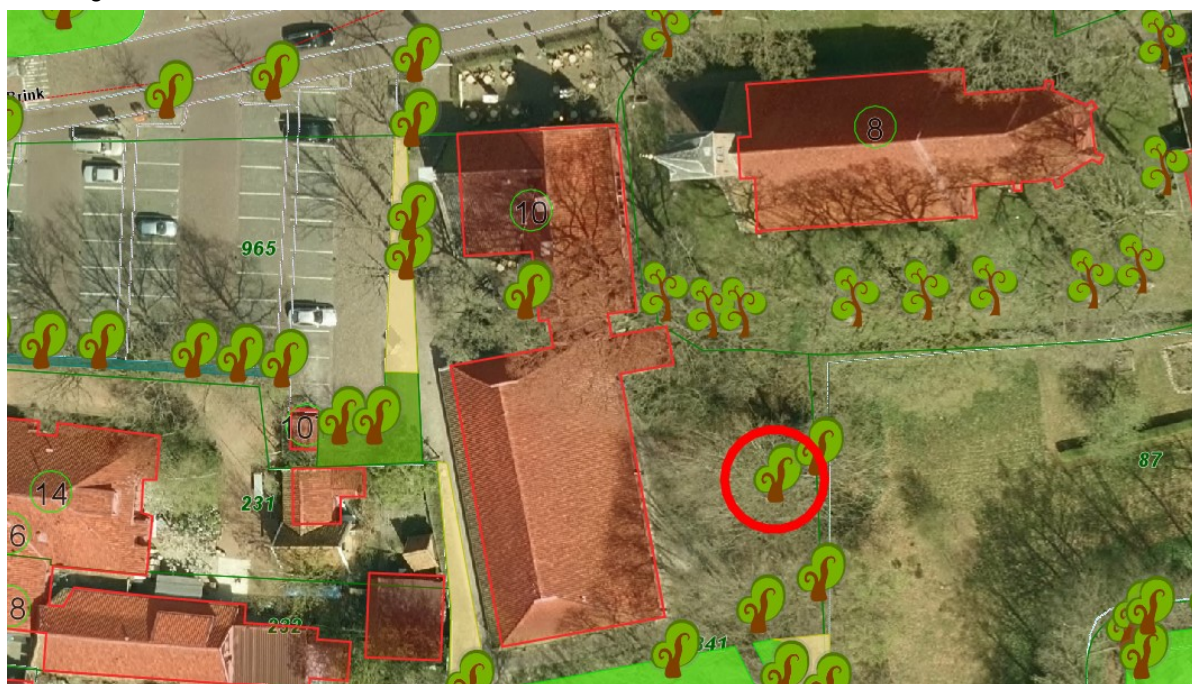
Winsinghof te Roden

Achter de Winsinghof staat een eik dicht tegen een rij fraaie beuken, de desbetreffende eik groeit scheef onder de kroon van één van deze beuken weg. De bomen belemmeren elkaar.

De boom is zogenaamd onderstandig, het is wenselijk de eik te kappen en zo de beuk volledige groeiruimte te geven.
