Bomen SB 2016

Velvergunningstekening  
Wijk 1 West – Loggerstraat

| Tekeningnummer | 2068.CT.01-01 | Datum | 22-09-2015 |

## **Bomenparagraaf Bomen SB 2016: Loggerstraat**

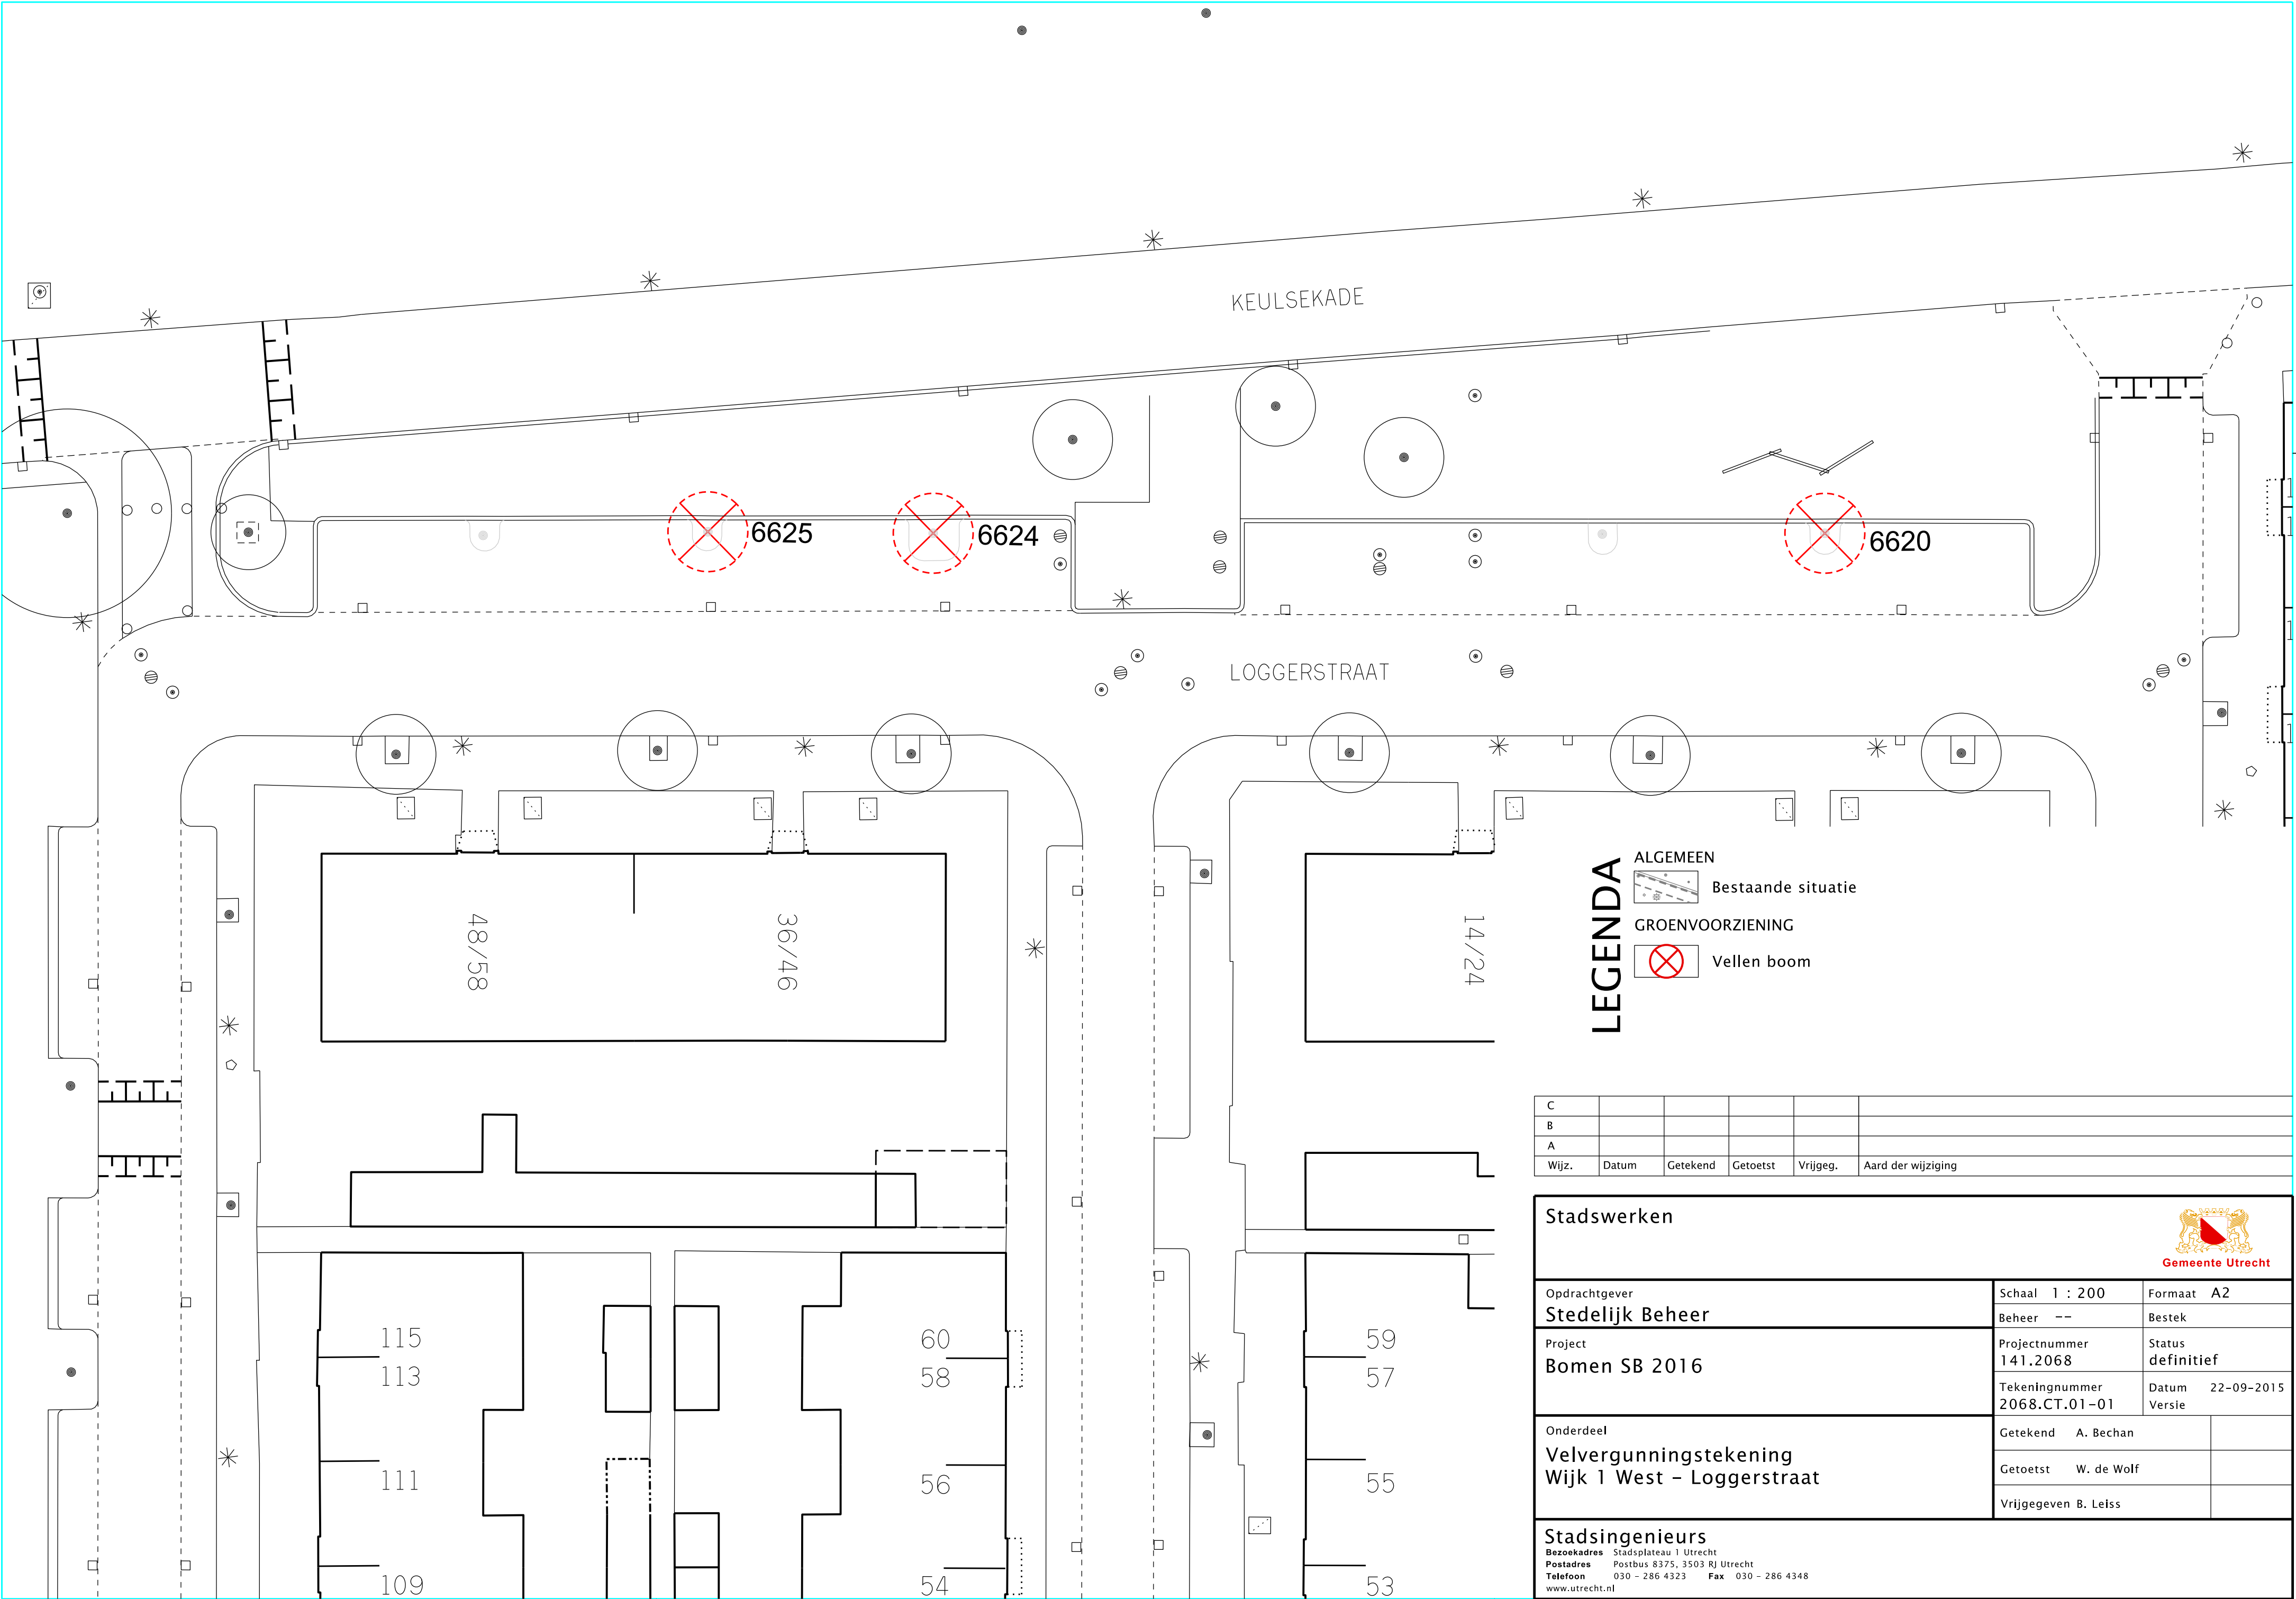
De bomen in de Loggerstraat zijn normaal (2 bomen) en matig (2 bomen) van conditie (waarvan 3 vergunningplichtig). De toekomstverwachting van de bomen is matig tot slecht en er zit geen groei meer in de bomen. De bomen staan tussen parkeerplaatsen. De parkeerplaats grenst aan een groenstrook. De 4 bomen worden gekapt en vervangen door 3 nieuwe bomen in de groenstrook. De nieuwe bomen hebben daar een betere toekomstverwachting dan tussen de parkeerplaatsen.

| <b>Vellijst Bomen SB 2016</b> | | | | | | |
|---|---|---|---|---|---|---|
| 6620 | Sorbus intermedia | 0,47 | 1 | normaal | matig | nee |
| 6624 | Sorbus intermedia | 0,45 | 1 | normaal | matig | nee |
| 6625 | Sorbus intermedia | 0,38 | 1 | matig | slecht | nee |

Bewoners wordt de keuze uit 3 boomsoorten voorgelegd (*Catalpa speciosa*, *Zelkova serrata* en *Robinia pseudoacacia* *Appalachia*).

**Samengevat verzoek ik u tot verlening van een velvergunning voor 3 bomen voor deze straat**
