Gevolgen die ontstaan wanneer zwavel uit vroegere rookgassen niet of niet op de juiste wijze worden geneutraliseerd, er ontstaat een proces die niet na een bepaalde periode stop, doch zich voortzet tot de metselmortel totaal is vergipst (verpoederd).

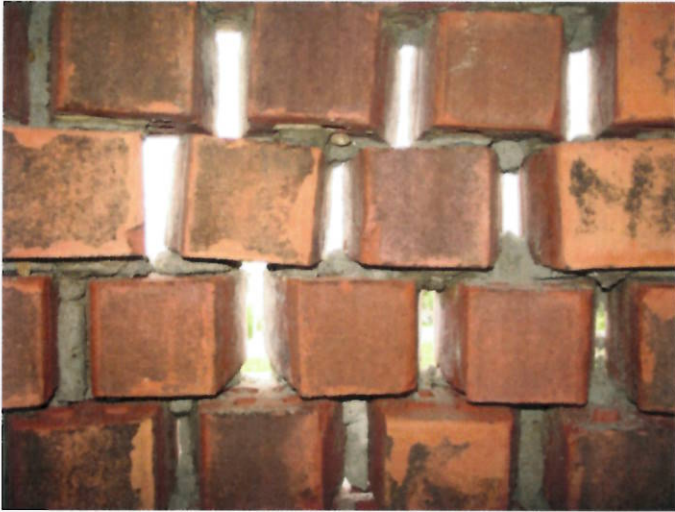
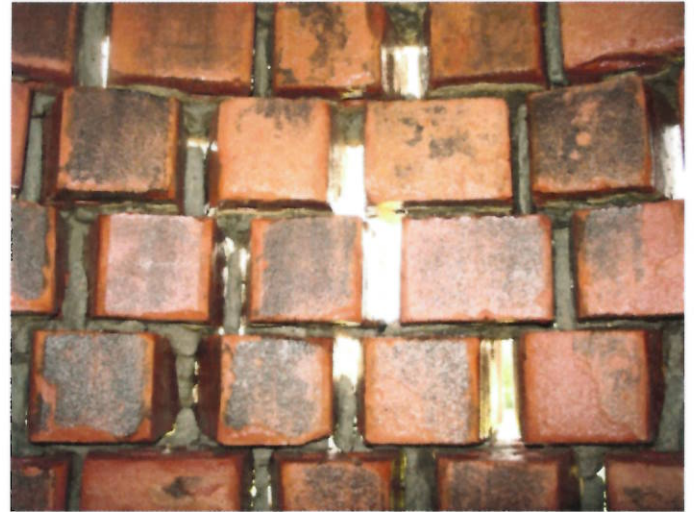
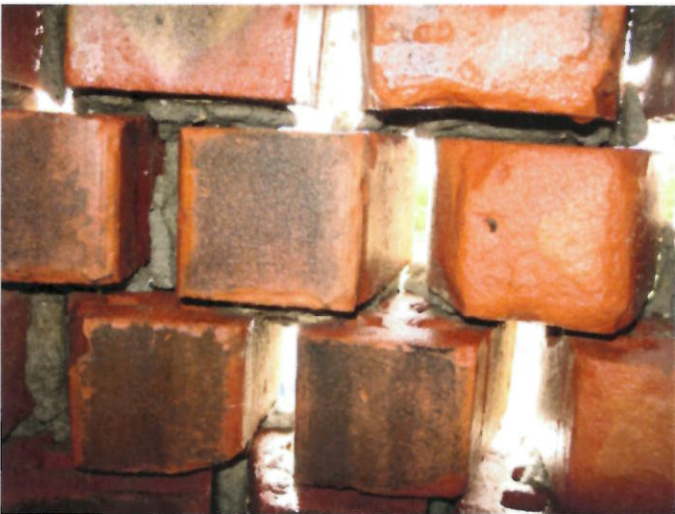
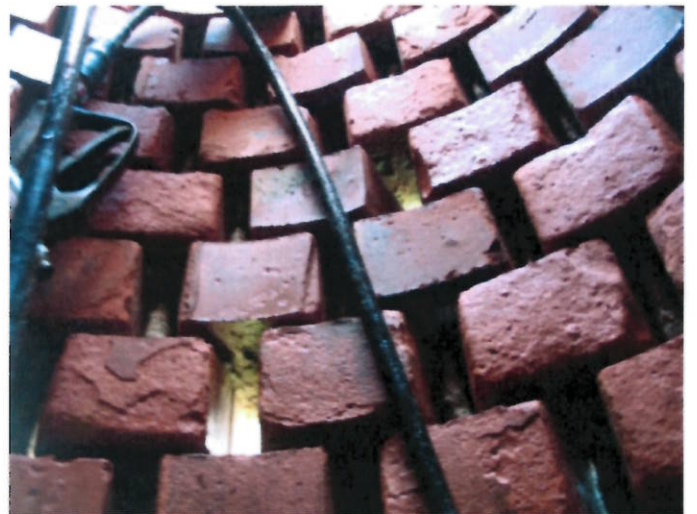
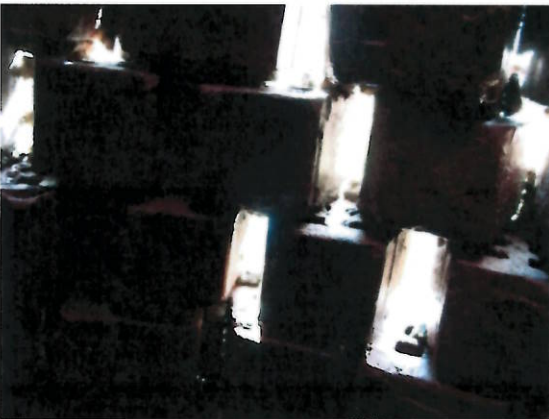
Deze foto's zijn van uit de binnenkant van een schoorsteen genomen, en geven een goed beeld van de schade zoals deze wordt veroorzaakt door het vergipsen van de metselmortel.

Deze schade ontstaat alleen, bij schoorstenen die uit gebruik zijn genomen, of van olie over gaan op aardgas, en de aanwezige zwavel in aanraking komt met vocht.

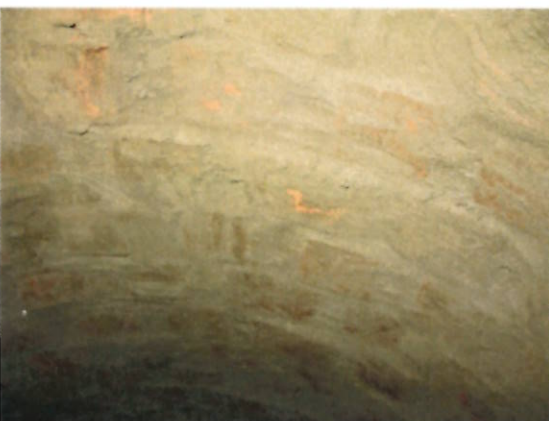
Metselwerk na neutralisatie, wederom platvol gevoegd
