**Bomenparagraaf bij velvergunning 8 bomen sportpark Loevenhoutsedijk**

Hierbij Bomenparagraaf als bijlage voor aanvraag kapvergunning 8 bomen op sportpark Loevenhoutsedijk Adres: Loevenhoutsedijk 4, 3552 XE Utrecht

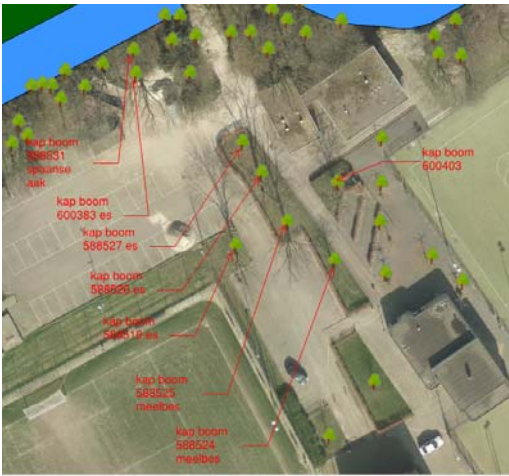
De betreffende bomen staan aangegeven in meegezonden situatie tekening bijlage aanvraag.

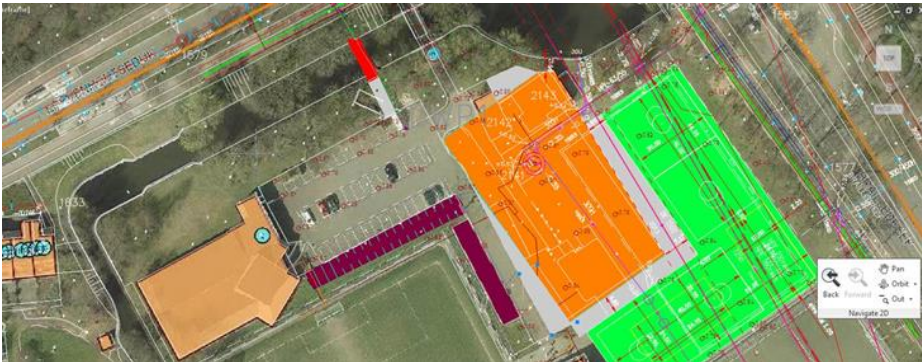
Rood is positie nieuwe brug en oranje positie nieuwe sporthal  
Paars is water passerende verharding parkeerplaats.  
Groen de korfbalvelden.

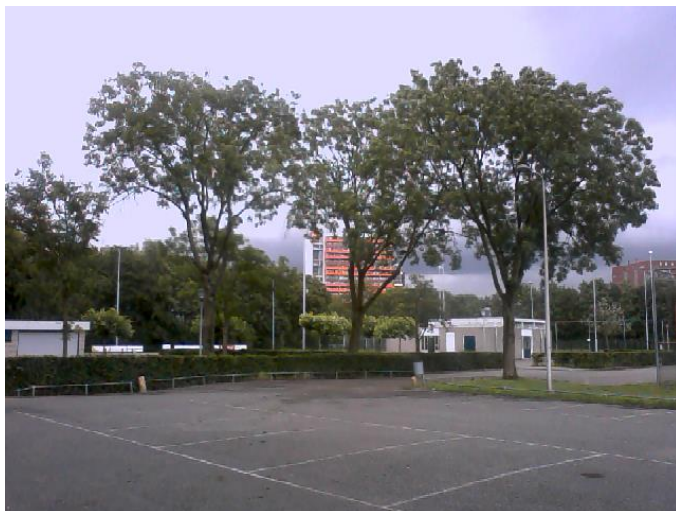
Van de 8 bomen zijn 5 bomen aangetast door de Essenstefte. 1 boom is dood, advies is vellen. De twee bomen in de groensingel zijn goed tot redelijk goed.

6 bomen zijn in slechte staat en 2 bomen in matig tot goede staat. De bomen zijn conform advies Pius Floris niet verplantbaar.

Dit zijn de aangetaste essen op parkeerplaats.

Op basis van noodzaak en Pius Floris inventarisatie vragen wij voor 8 bomen een kapvergunning aan.

1. Noodzaak bouw sporthal en brug (positie van de brug is al vastgesteld om zoveel mogelijk het vellen van bomen te voorkomen);
2. Van de 8 bomen zijn er 6 bomen in slechte conditie. Deze bomen bevinden zich in een dalende curve wat betreft vitaliteit en weerbaarheid tegen ziektes en aantastingen (Essenstepte)
3. 1 boom is dood, advies is vellen.
4. Door slechte conditie kans op gevaar en schade (vallende takken) voor gebruikers sportvelden;
